## KUNTOTUTKIMUSSELOSTUS

Purjetuulentie 1, 00850 Helsinki  
Nro 95952019

Tutkimuskäynti tehtiin 13.9.2019

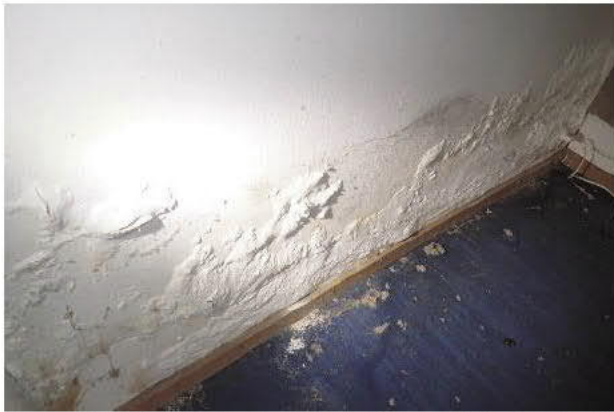
*Kuva 2. Tiilirunkoiset väliseinät ovat kärsineet pitkäaikaisesta alhaalta päin nousevasta kosteusrasituksesta ja ovat edelleen tästä johtuen vaurioituneet.*

Kaikkien kivirunkoisten väliseinien alaosa jyrsitään tasoitteet pois n. 1 m korkeuteen lattiatasosta. Kosteudennousua voidaan yrittää hillitä injektoimalla seinien alaosa alapohjan betonilaatan alatasen alapuolelta, mutta varmempi tapa olisi asentaa alapohjan alla täyttökerrokseen salaojat. Puurunkoiset väliseinät uusitaan alaosistaan vaurioituneilta osin.

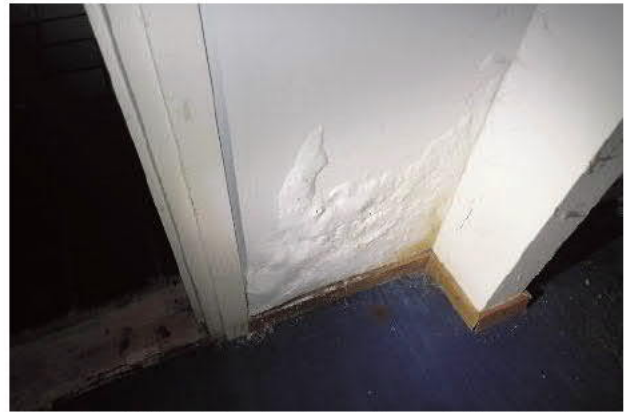
*Kuva 3. Tiilirunkoiset väliseinät ovat kärsineet pitkäaikaisesta alhaalta päin nousevasta kosteusrasituksesta ja ovat edelleen tästä johtuen vaurioituneet.*

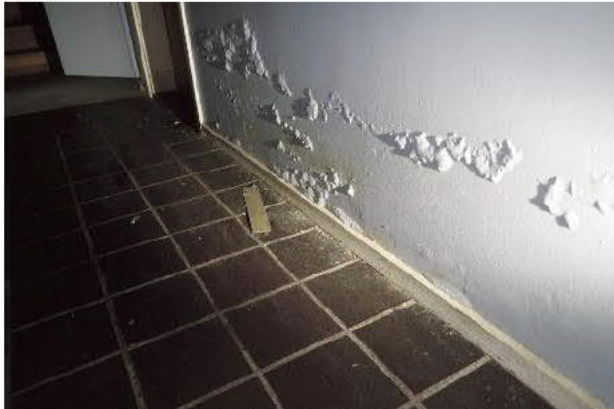
*Kuva 4. Tiilirunkoiset väliseinät ovat kärsineet pitkäaikaisesta alhaalta päin nousevasta kosteusrasituksesta ja ovat edelleen tästä johtuen vaurioituneet.*

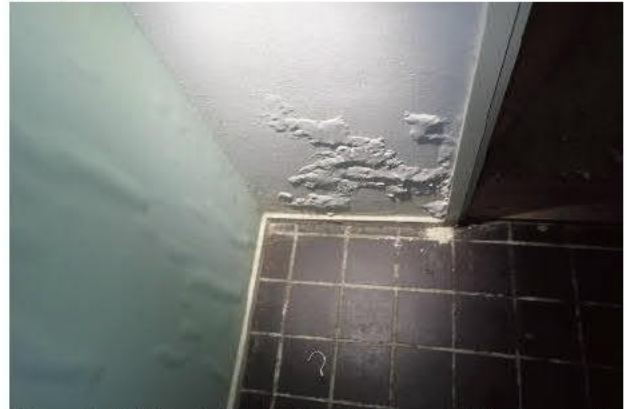
*Kuva 5. Tiilirunkoiset väliseinät ovat kärsineet pitkäaikaisesta alhaalta päin nousevasta kosteusrasituksesta ja ovat edelleen tästä johtuen vaurioituneet.*

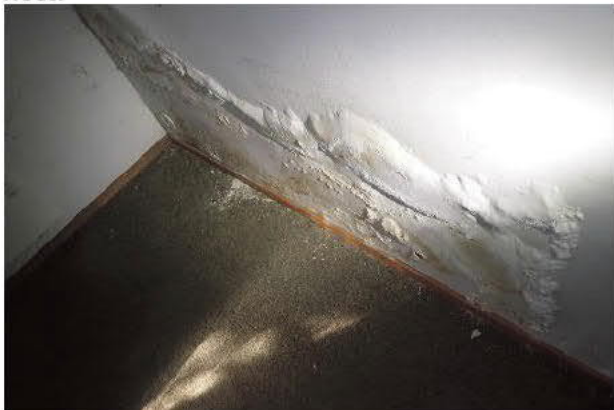
*Kuva 6. Tiilirunkoiset väliseinät ovat kärsineet pitkäaikaisesta alhaalta päin nousevasta kosteusrasituksesta ja ovat edelleen tästä johtuen vaurioituneet.*

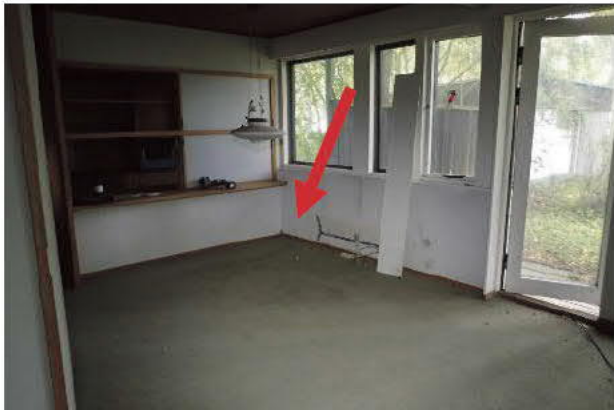
Kuva 9. Avauskohta.

Rakennevauksesta otettujen näytteiden ja avauksen yhteydessä tehtyjen havaintojen perusteella rakenne on vaurioitunut.

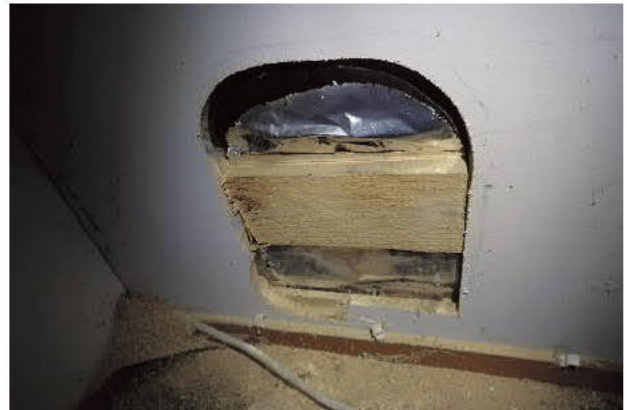
Kuva 10. Sisäverhouslevyn takana on lautakoolaus ja alumiinipintainen tervapaperi.

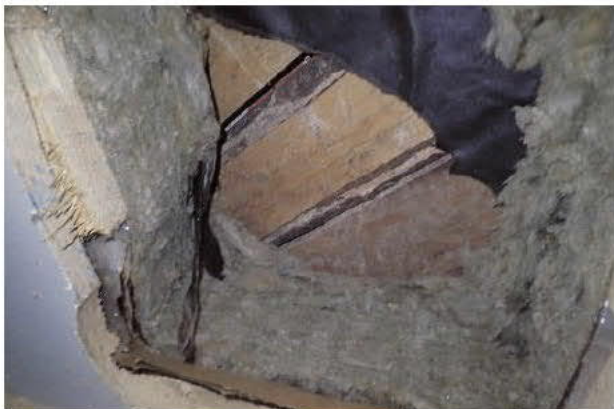
Kuva 11. Villaeristeiden takana on tervapaperi ja vinolaudoitus.

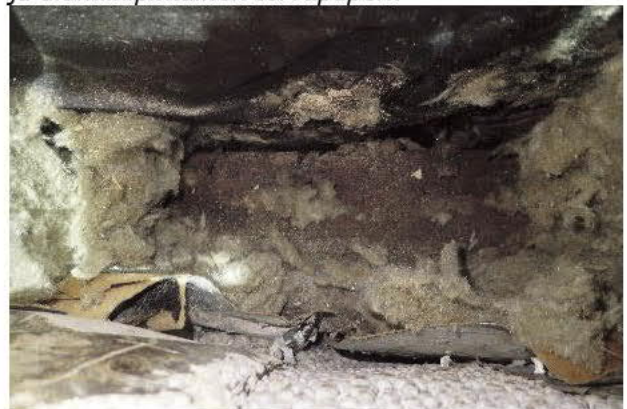
Kuva 12. Kuvaa alaspäin, alajuoksupuun on aistinvaraisesti arvioituna vaurioitunut.

Kaikki ulkoseinät puretaan sisäpuolelta tiiliverhoukseen asti, tiiliverhouksesta poistetaan laastipurseet. Uuteen rakenneratkaisuun tulee riittävä tuuletusrako tiiliverhouksen taakse. Puurungon alareuna ken- gitetään.

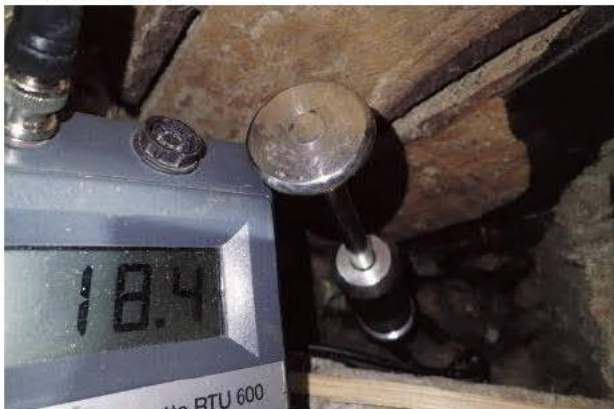
Kuva 13. Alajuoksun yläpinta on kostea, painoprosentit 18,4 (raja-arvo on 18).

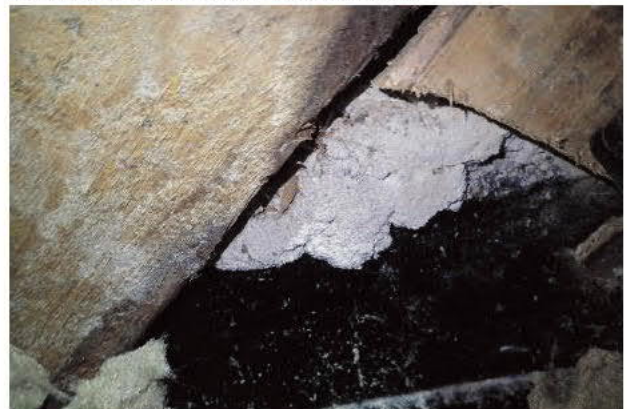
Kuva 14. Ulkopuolen tiiliverhouksen laastipurseet ovat kiinni vinoilaudoituksessa.

Julkisivun puutteellinen tuuletus on myös lisännyt kosteusrasitusta ja edesauttanut rakenteiden vaurioitumista.

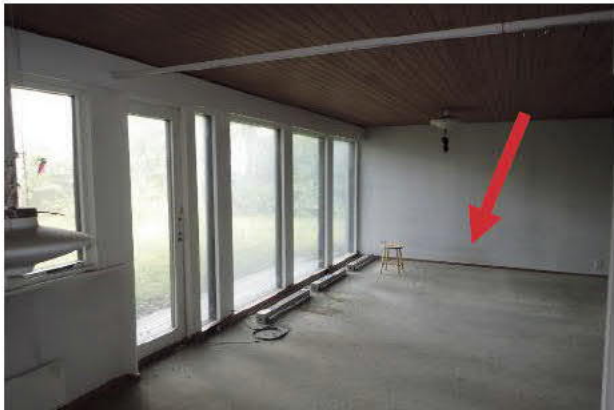
Kuva 15. Avauskohta.

Rakenneavauksesta otettujen näytteiden ja avauksen yhteydessä tehtyjen havaintojen perusteella rakenne on vaurioitunut.

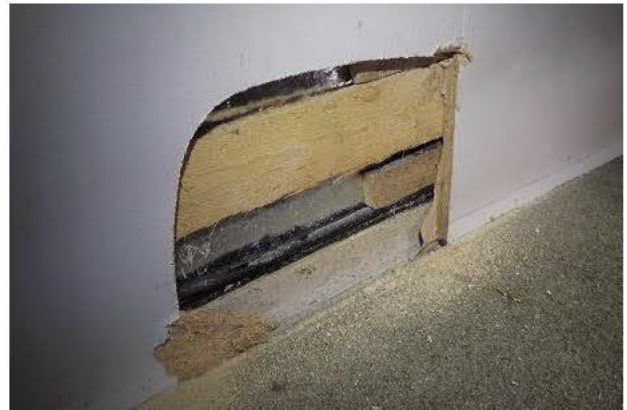
Kuva 16. Rakenne on vastaa kuin avauksessa RA1.

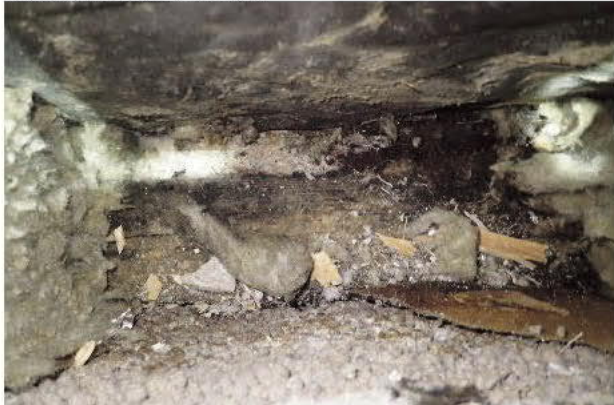
Kuva 17. Kuvaa alaspäin, alajuoksupuuh on aistinva-raisesti arvioituna vaurioitunut.

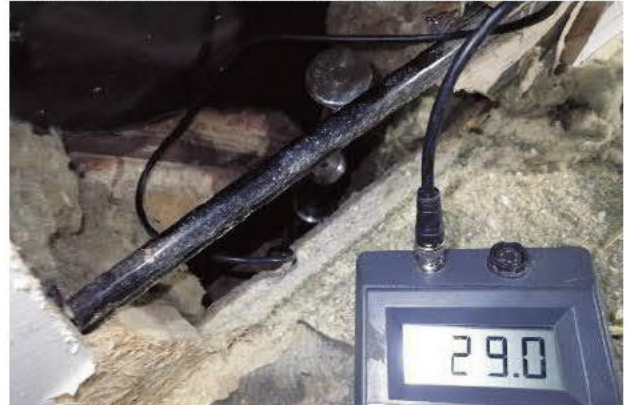
Kuva 18. Alajuoksun yläpinta on kostea, painoprosentit 29 (raja-arvo on 18).

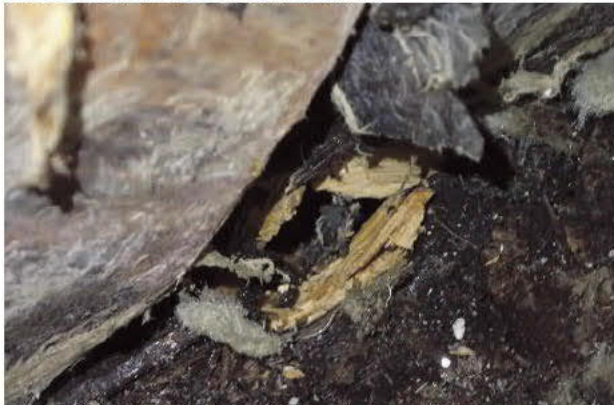
Kuva 19. Alajuoksupuussa on lahovaurioita.

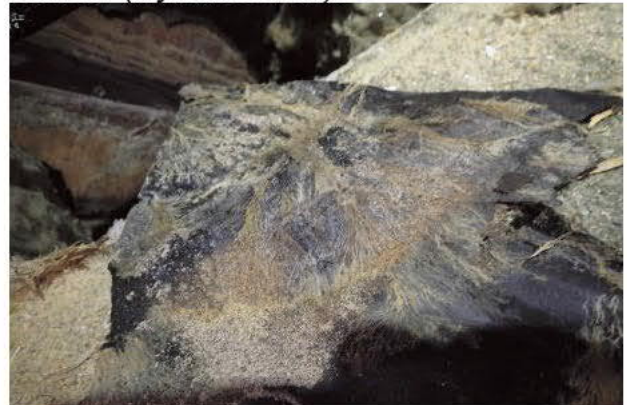
Kuva 20. Vinolaudoitusta vasten olevassa tervapaperissa on runsasta kasvustoa.

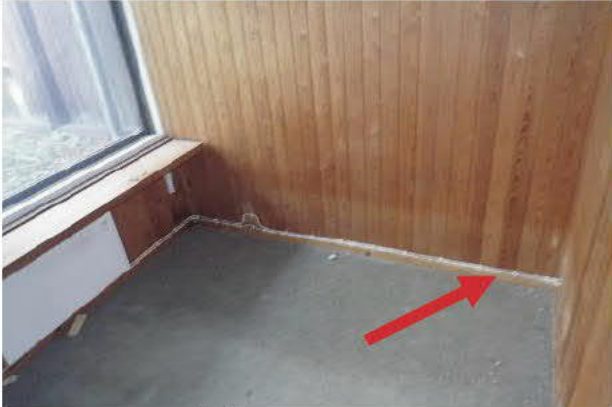
Kuva 21. Avauskohta.

Rakenneavauksesta otettujen näytteiden ja avauksen yhteydessä tehtyjen havaintojen perusteella rakenne on vaurioitunut.

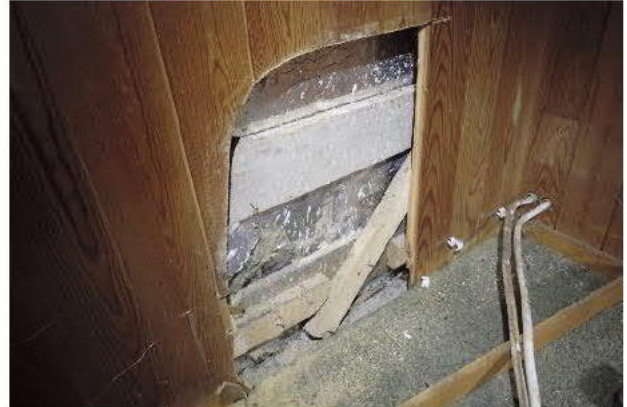
Kuva 22. Rakenne paneelin takana on vastaa kuin avauksissa RA1 ja 2.

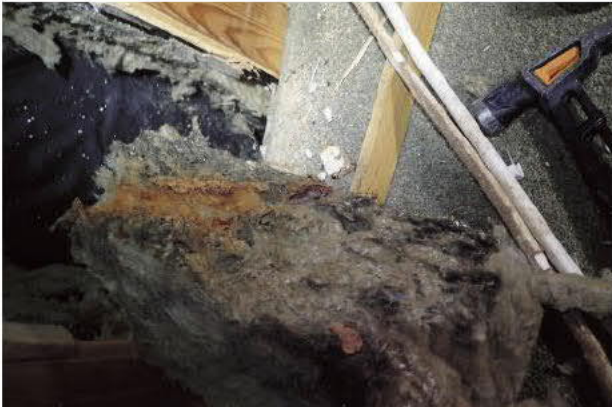
Kuva 23. Villaeristeen alajuoksua vasten oleva alapinta on aistinvaraisesti arvioituna vaurioitunut.

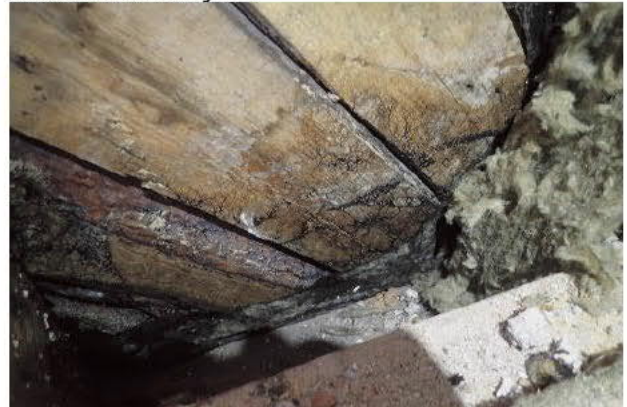
Kuva 24. Vinolaudoitus on aistinvaraisesti arvioituna vaurioitunut.

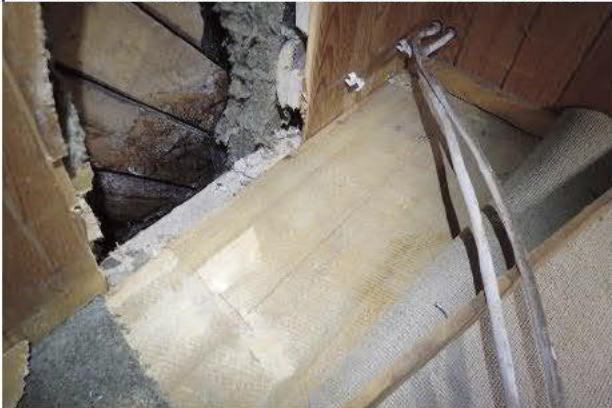
Kuva 25. Kokolattiamattoa avattu, alla ponttilaudoitus.

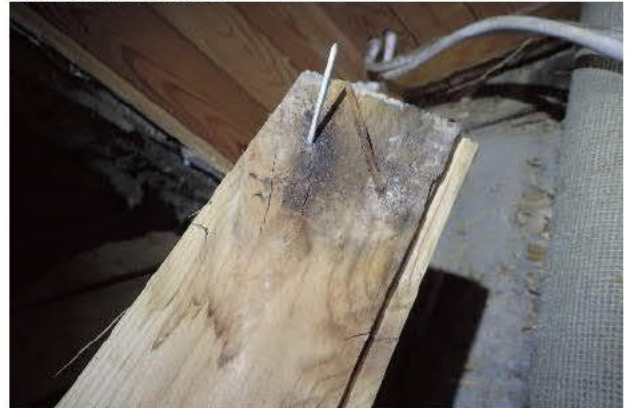
Kuva 26. Ponttilaudoituksen alareuna on aistinvaraisesti arvioituna vaurioitunut.

Tiilirakenteiset väliseinät nostavat kosteutta maasta ja siirtävät sitä edelleen sivusuunnassa alapohjan betonilaattaan. Alapohjasta poistetaan kaikki päällysteet ja koolaukset (mm. pukuhuone) ja jyrsitään betonipinta puhtaaksi. Alapohjan betonilaatan ja tiiliseinien väliset liittymät tiivistetään.

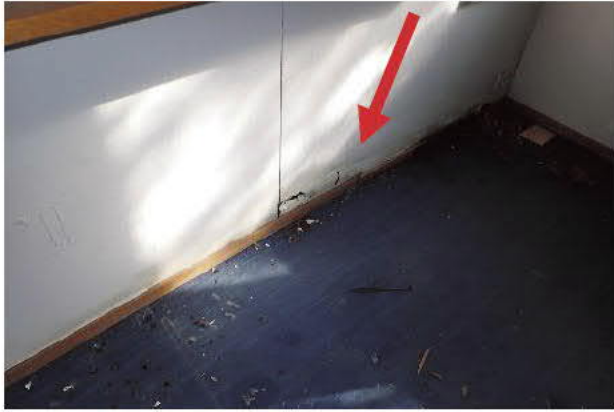
Kuva 27. Avauskohta.

Rakennevauksesta otettujen näytteiden ja avauksen yhteydessä tehtyjen havaintojen perusteella rakenne on vaurioitunut.

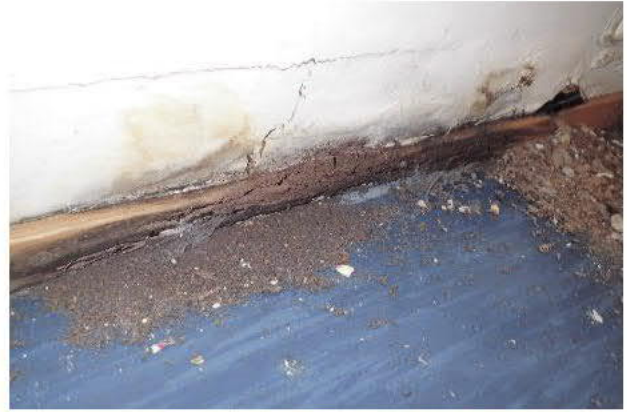
Kuva 28. Lastulevy on hyvin pehmeää, jalkalista on osin lahonnut pois.

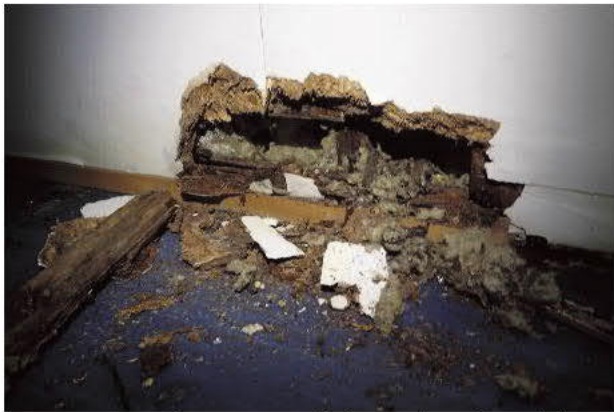
Kuva 29. Rakenne on aistinvaraisesti arvioituna vaurioitunut.

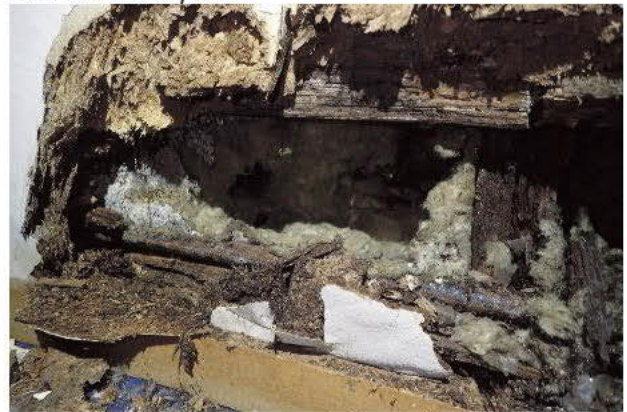
Kuva 30. Rakenne on aistinvaraisesti arvioituna vaurioitunut.

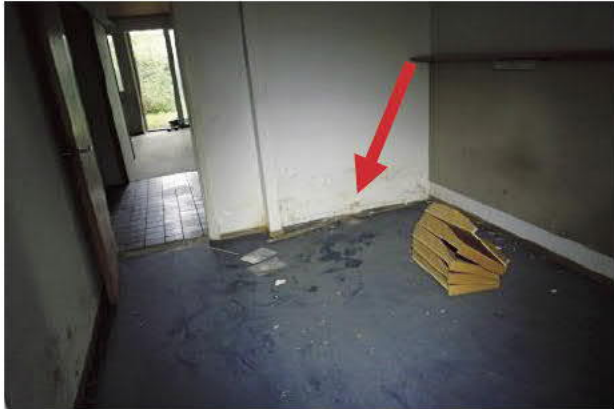
Kuva 31. Avauskohta.

Rakennevauksesta otettujen näytteiden ja avauksen yhteydessä tehtyjen havaintojen perusteella rakenne on vaurioitunut.

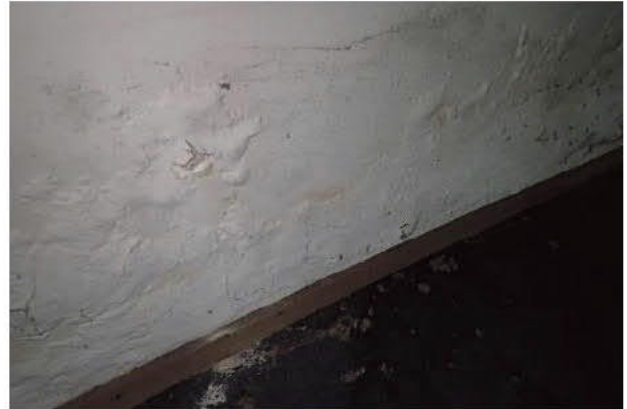
Kuva 32. Tasoitepinnassa on selkeitä pinnoite ja mikrobivaurioita.

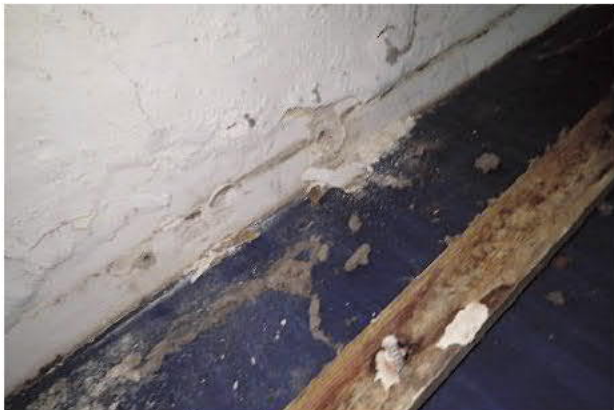
Kuva 33. Jalkalista irrotettu.

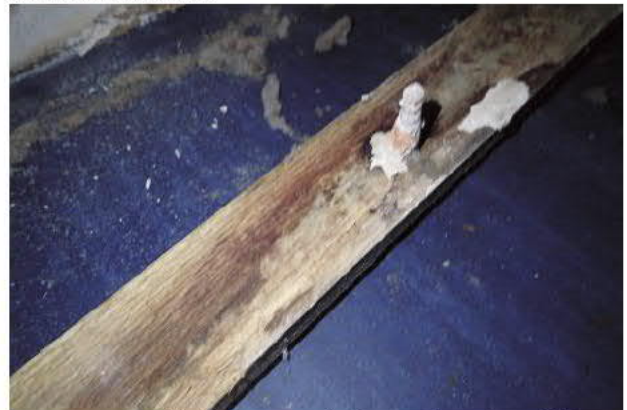
Kuva 34. Jalkalista on aistinvaraisesti arvioituna vaurioitunut.

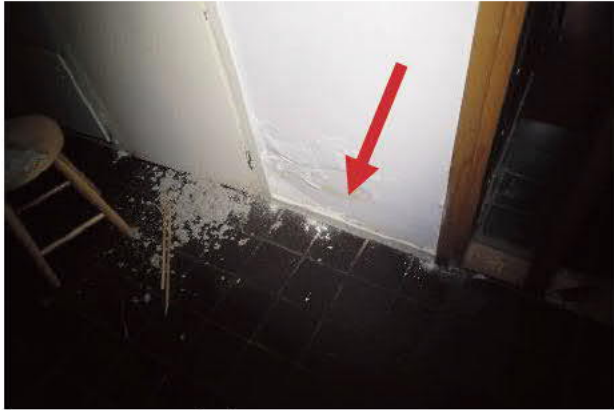
Kuva 35. Avauskohta.

Rakennevauksesta otettujen näytteiden ja avauksen yhteydessä tehtyjen havaintojen perusteella rakenne on vaurioitunut.

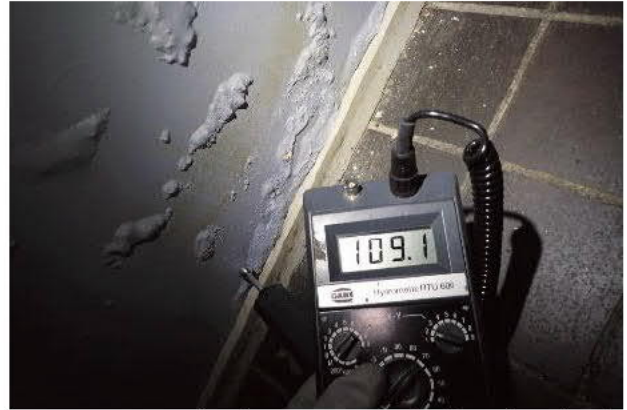
Kuva 36. Tasoitepinnassa on selkeitä pinnoite ja mikrobivaurioita sekä korkeita lukemia pintakosteudenosoittimella.

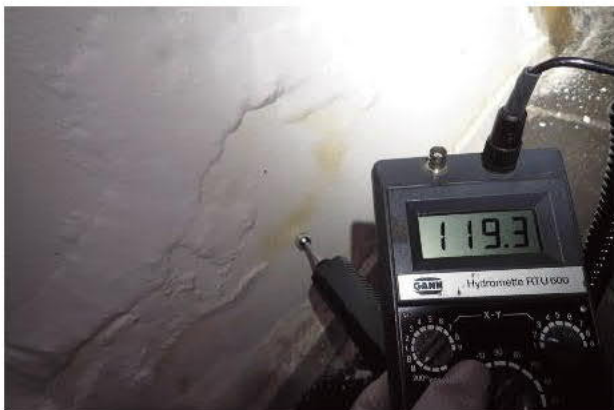
Kuva 37. Tasoitepinnassa on selkeitä pinnoite ja mikrobivaurioita sekä korkeita lukemia pintakosteudenosoittimella.

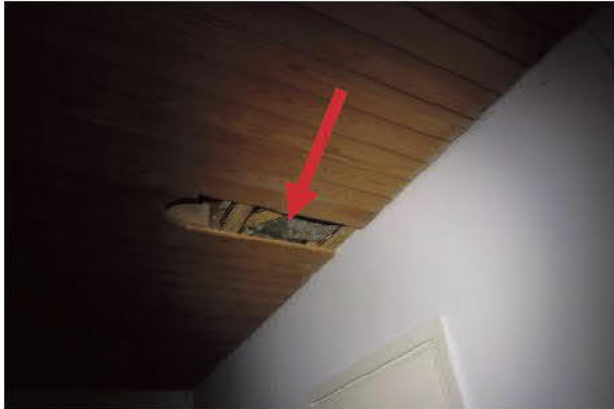
Kuva 38. Avauskohta.

Rakennevauruksesta otettujen näytteiden ja avauksen yhteydessä tehtyjen havaintojen perusteella rakenne on vaurioitunut.

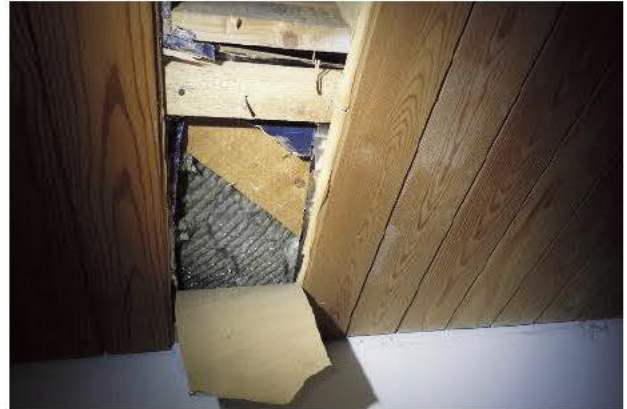
Kuva 39. Paneelin alla on lautakoolaus ja alumiinipintainen kartonki, jonka takana on villaeristeet.

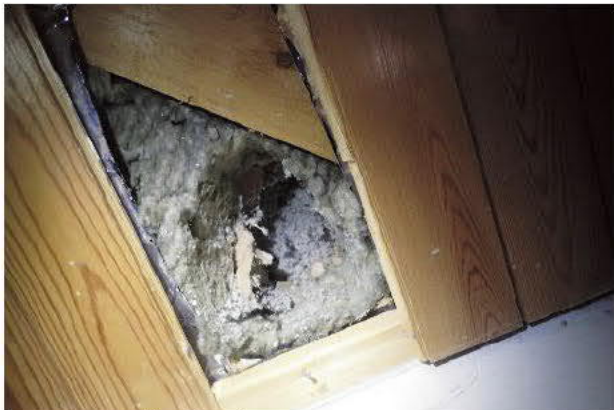
Kuva 40. Villaeristeitä avattu.

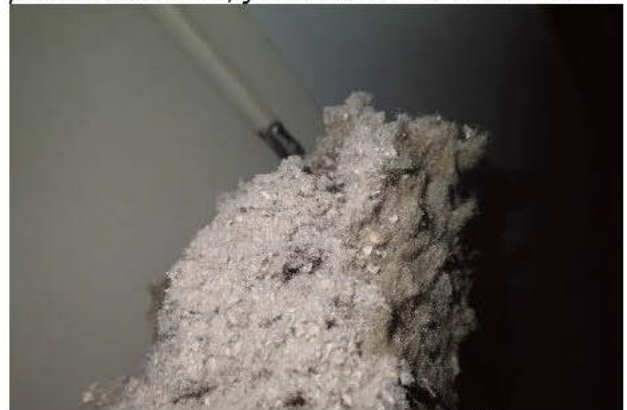
Kuva 41. Kivivillan päällä on puhallusvillaa.

Yläpohjasta rakenteet uusitaan.

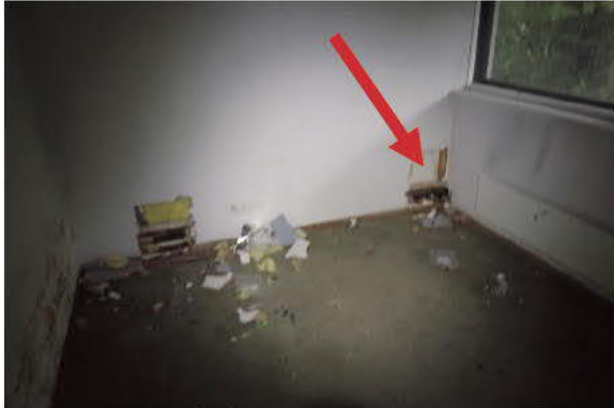
Kuva 42. Avauskohta.

Rakenneavauksesta otettujen näytteiden ja avauksen yhteydessä tehtyjen havaintojen perusteella rakenne on vaurioitunut.

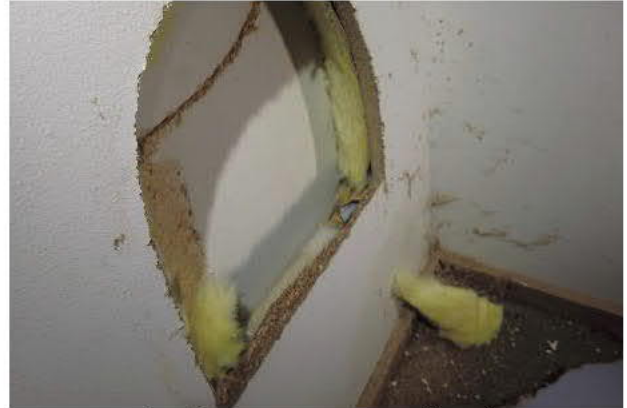
Kuva 43. Sisäpinnassa on 50 mm lisäeristys.

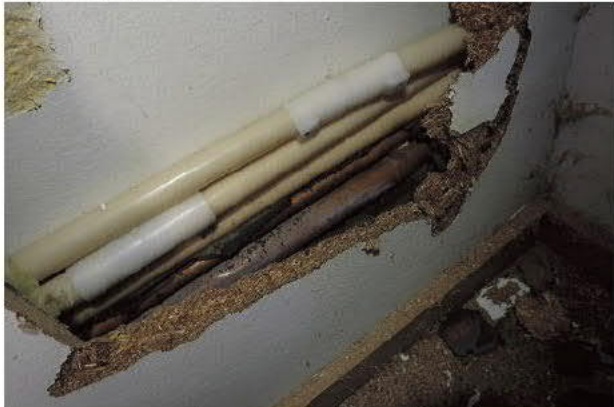
Kuva 44. Lastulevy on märkää, lisäeristys sen alla kulkee putki- ja sähkövetoja.

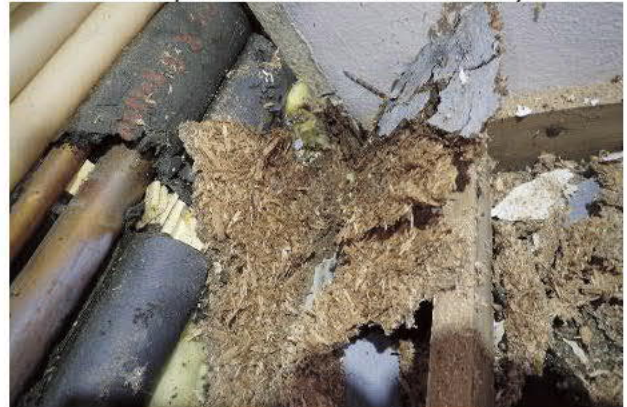
Kuva 45. Lastulevy on märkää ja vaurioitunutta.

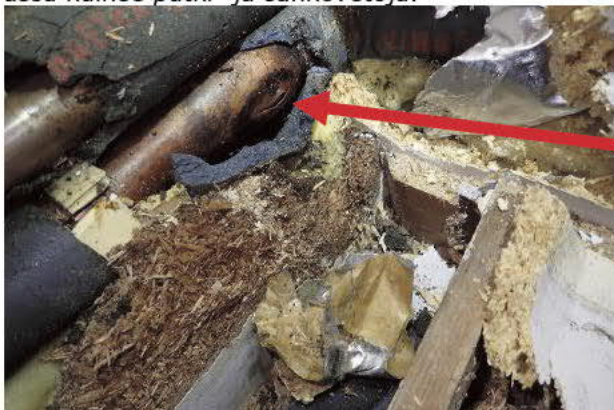
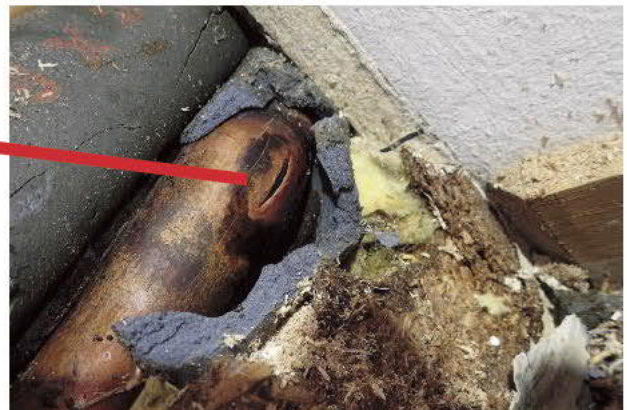
Kuva 46. Vuotokohta kupariputkessa.

Kuva 47. Vuotokohta kupariputkessa.

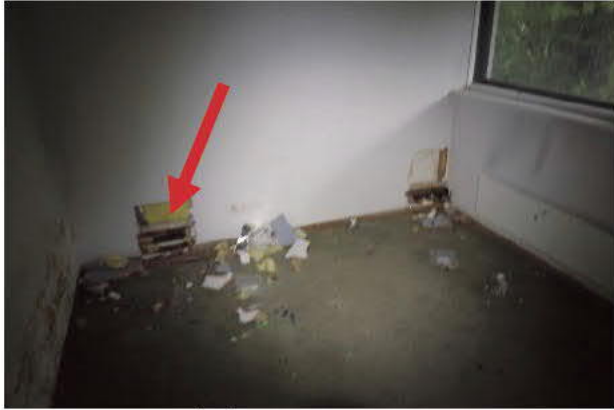
Kuva 48. Avauskohta.

Rakennevauksesta otettujen näytteiden ja avauksen yhteydessä tehtyjen havaintojen perusteella rakenne on vaurioitunut.

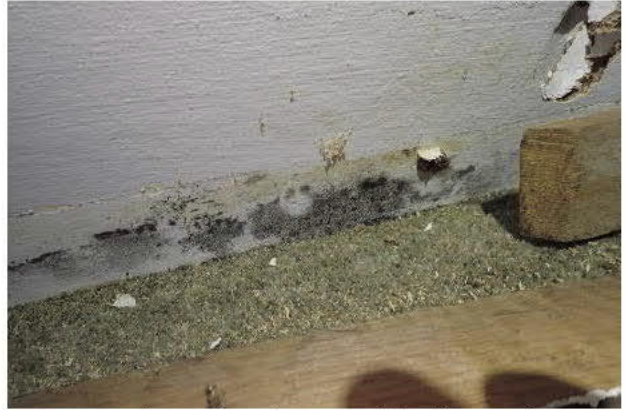
Kuva 49. Sisäverhouslevyssä jalkalistan takana on näkyvää mikrobikasvustoa.

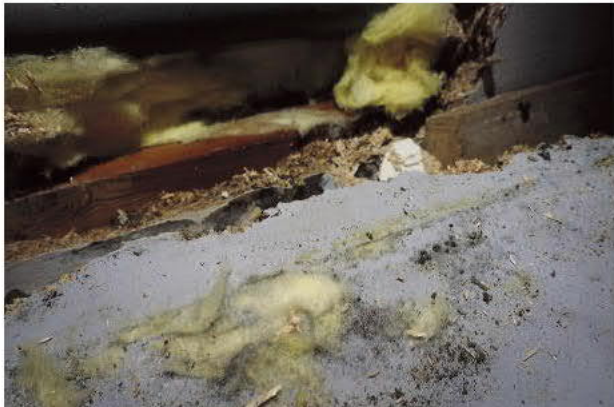
Kuva 50. Sisäverhouslevyn ulkopinnassa on näkyvää mikrobikasvustoa.

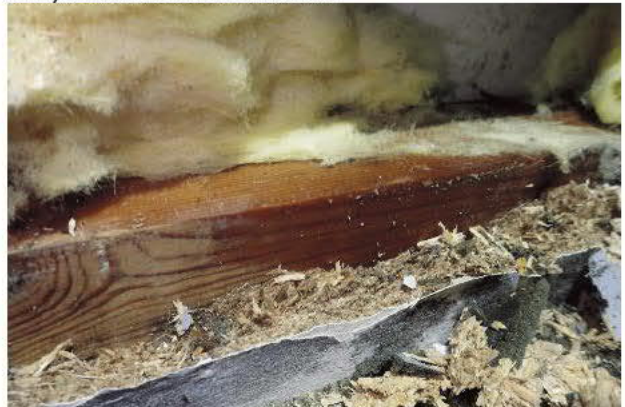
Kuva 51. 2\*2 koolauksen alajuoksu on vesimärkä, tämä johtuu todennäköisesti viereisessä avauksessa (RA8) havaitusta putkivuodosta.

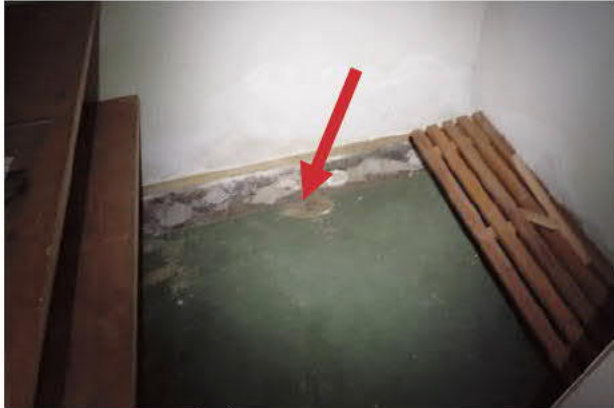
Kuva 52. Avauskohta.

Rakennevauksesta otettujen näytteiden ja avauksen yhteydessä tehtyjen havaintojen perusteella rakenne on vaurioitunut.

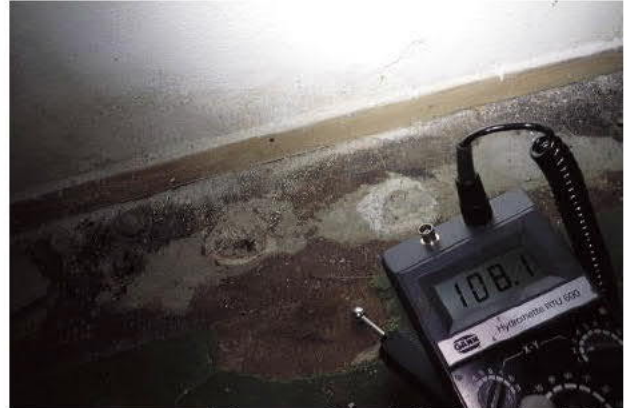
Kuva 53. Betonipinnassa havaittiin korkeita lukemia pintakosteudenosoittimella.

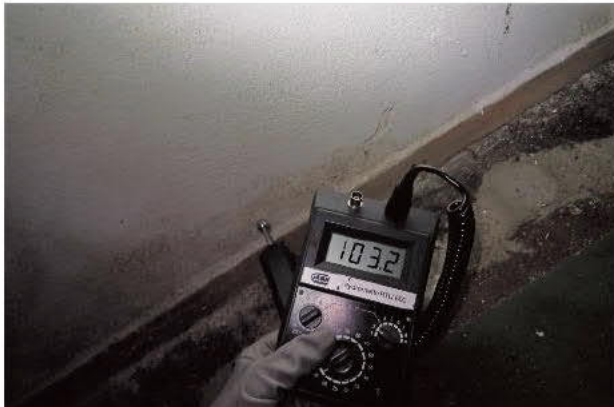
Kuva 54. Tasoitepinnassa on selkeitä pinnoite ja mikrobivaurioita sekä korkeita lukemia pintakosteudenosoittimella.

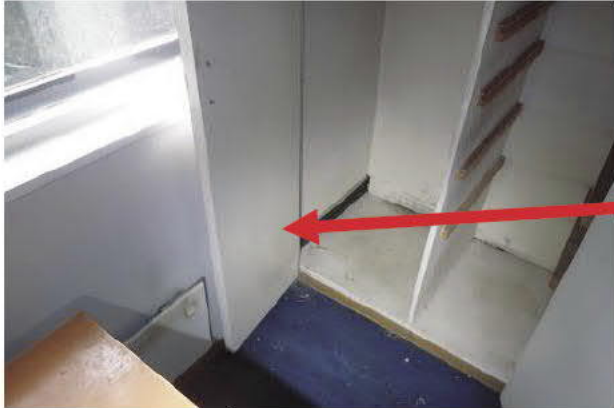
Kuva 55. Avauskohta.

Rakennevauksesta otettujen näytteiden ja avauksen yhteydessä tehtyjen havaintojen perusteella rakenne on vaurioitunut.

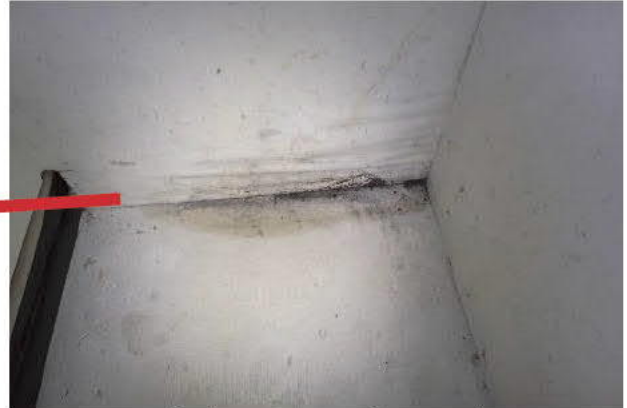
Kuva 56. Väliseinää vasten olevassa komeron takaseinän alareunassa havaittiin mustaa mikrobikasvustoa.
