TARKASTUSKIRJA

Kohteen nimi**Malmin lentoaseman hangaari**

Rakennuksen rakenteellisen turvallisuuden arviointitodistus

Tarkastus on	Viranomaisvelvoitteinen	<input checked="" type="checkbox"/>	Oma-aloitteinen	<input type="checkbox"/>
Tarkastusmenetelmät	Suunnitelmatarkastus	<input checked="" type="checkbox"/>	Koekuormitus	<input type="checkbox"/>
	Silmämääräinen tark.	<input checked="" type="checkbox"/>	Materiaalinäyte	<input type="checkbox"/>
	Rakennesuunnitelmien tarkastus	<input checked="" type="checkbox"/>	Mittaus paikalla	<input type="checkbox"/>
	Hankeprosessin selvitys	<input type="checkbox"/>	Kuntoarvio	<input type="checkbox"/>
	Laskelmien tarkastus	<input checked="" type="checkbox"/>	Kuntotutkimus	<input type="checkbox"/>
	Tarkastuslaskelmat	<input type="checkbox"/>	Muu, mikä?	<input type="checkbox"/>
	Tarkastustietojen dokumentointi	Tarkastuksen havainnot ja tulokset on esitetty tarkastuskirjassa		
Tarkastuskäynnit	1. tarkastuskäynti: 13.2.2018	2. tarkastuskäynti: 16.2.2018 (13.2.2018)

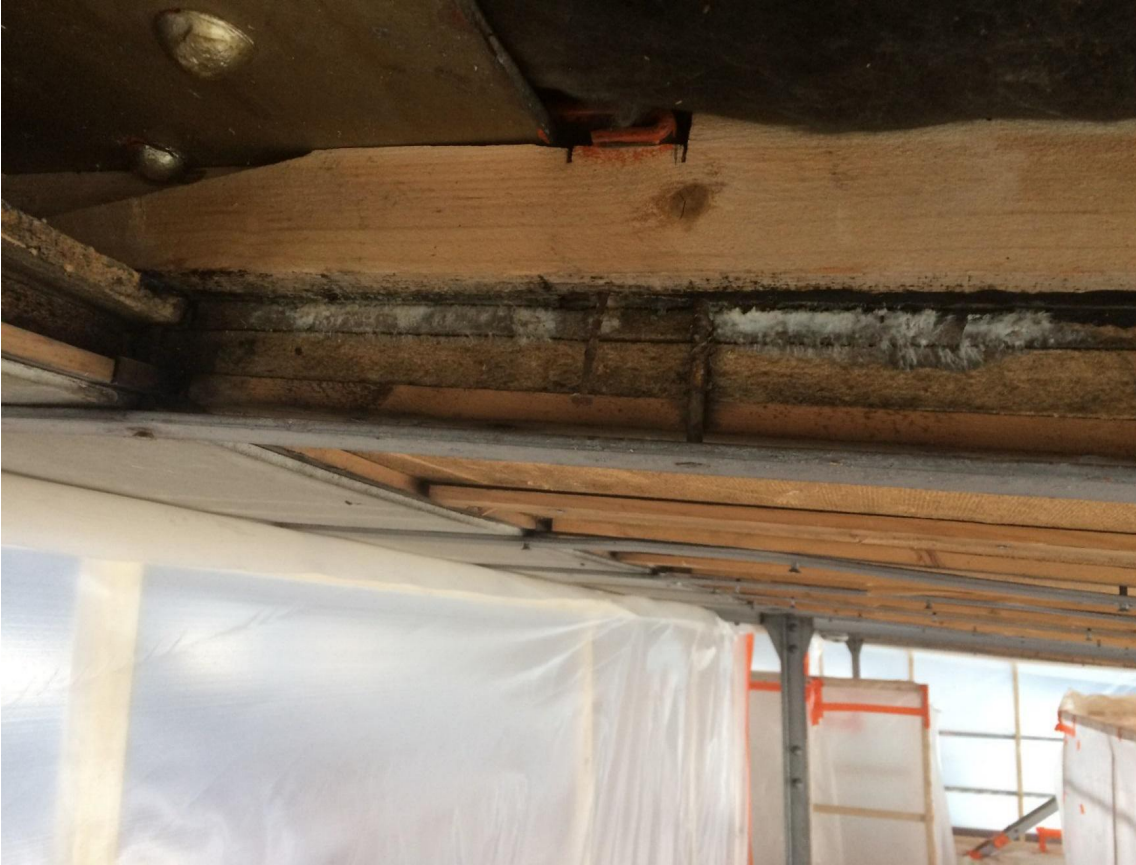
Yläpohjan levyrakenteet on kiinnitetty puukoolauksiin teräslatalla ja ruuveilla. Kiinnityksessä käytetyt ruuvit ovat ruosteisia ja puurakenteet ovat paikoin saaneet kosteutta. Ruuvien ja puukoolauksen välinen tartunta saattaa olla heikentynyt. Lisäksi kaikki levyrakenteet on sijoitettu suunnitelmista poiketen puukoolauksen ja teräslatan väliin. Edellä mainittujen syiden takia levyrakenteet voivat tippua. Kiinnitysten pitävyys on tarkastettava ja tarvittaessa uusittava.

Kuva 1, Kattolevyjen kiinnitys. Hometta insuliittilevyissä ja ruostuneet puuruuvit

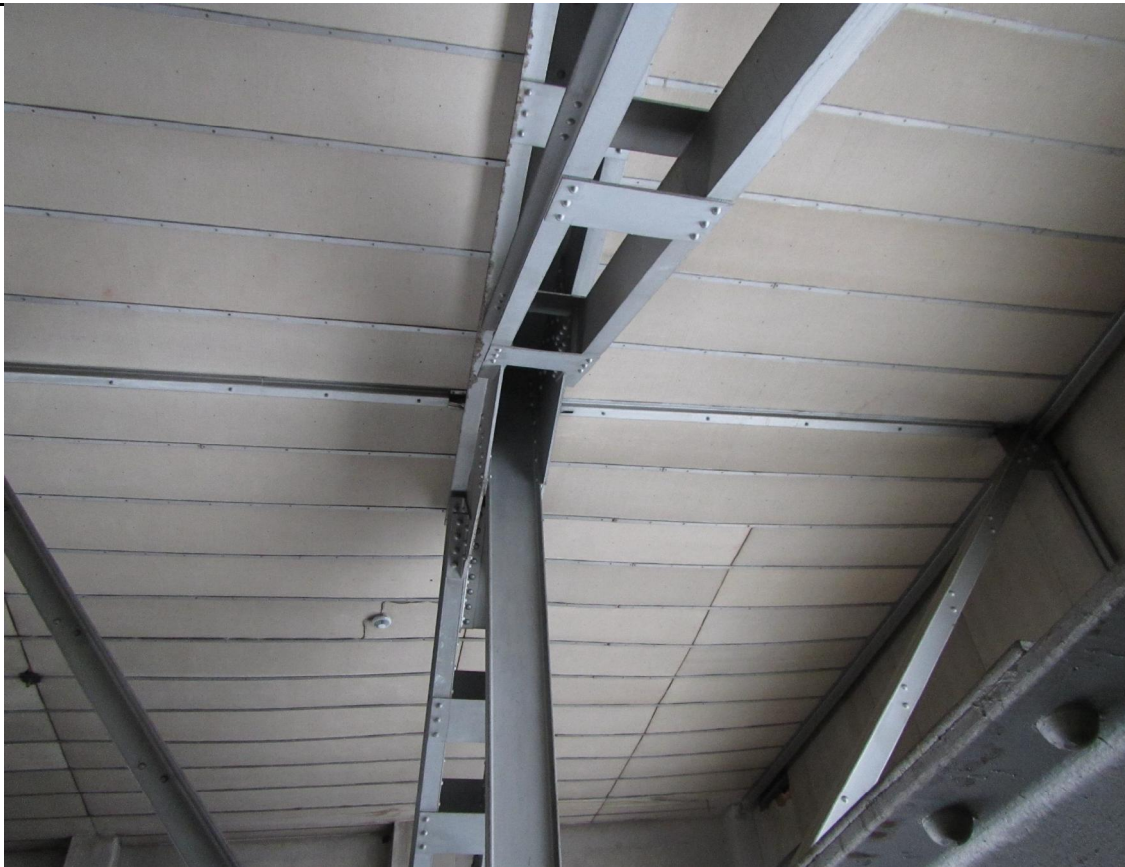
Kuva 2, Asbestipuulevyt selvästi taipuneet
