PERUSKUNTOARVIO

RAK-OSUUS

Vuosaaren Liikekeskus Oy

Laadittu: 6.11.2013, päivitetty 27.5.2020

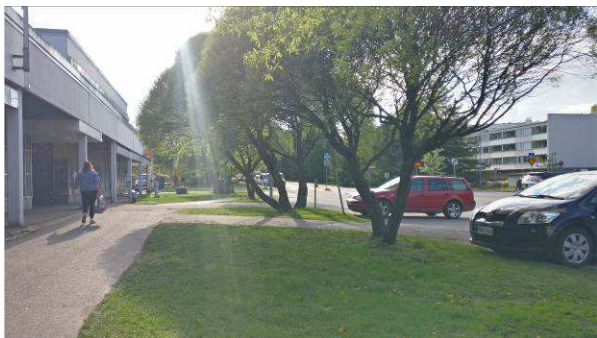
Kuva R-1. Nurmialue Mustalahdentien puolella.

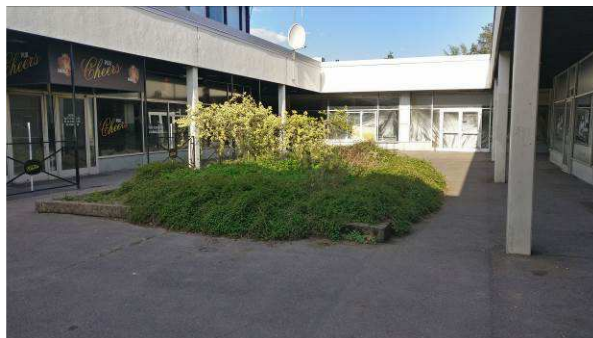
Kuva R-2. Istutuskaukalo sisäpihalla.

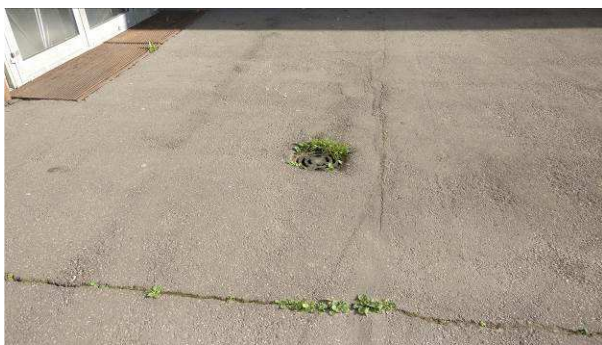
Kiinteistön kaikki liikenneväylät ovat asfalttipintaisia. Väylillä on lähinnä yksittäisiä halkeamia. Osa sisäänkäyntiovista on aiemman kuntoarvion käyttäjäkyselyiden mukaan niin lähellä maan pintaa, että talvella ovet nousevat lumen vuoksi saranoiltaan.

Kuva R-3. Asfaltin vaurioita keskikäytävällä.

Pysäköintialueen peruskorjaus ehdotetaan toteutettavaksi kunnossapitojakson alkuun. Muita hankesuunnitelman mukaisia piha-alueiden kunnostuksia voidaan tehdä samassa yhteydessä.

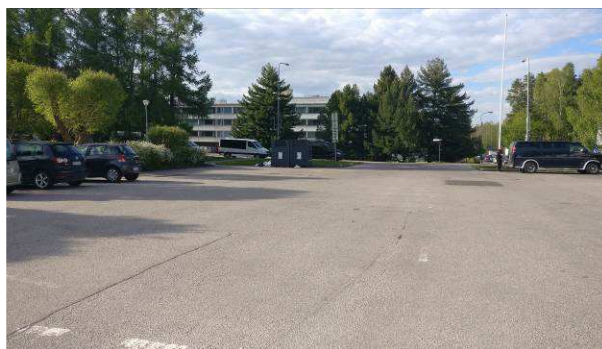
Kiinteistön kaikki pysäköintialueet ovat asfalttipintaisia. Rakennuksen pohjoispuolella on iso pysäköintialue, pohjoisivulla Mustalahdentien varressa paikkoja on yhdessä rivissä. Mustalahdentien puoleiset paikat on kunnostettu muutamaa vuotta aiemmin, tarkka ajankohta ei ole tiedossa. Isoa pysäköintialuetta on kunnostettu ylläpitävin paikkakorjauksin. Routivan maan aikaan pysäköintialueella on ollut usein vaurioita.

Isolle pysäköintialueelle on suunniteltu peruskorjaustyyppinen kunnostus vuonna 2015. Kunnostusta ei kuitenkaan ole toteutettu. Vuonna 2015 toteutetun pysäköintialueen pohjatutkimuksen perusteella nykyiset maa-ainekset ovat savi- ja siltipitoisia. Kunnostuksessa joudutaan tekemään runsaita massanvaihtoja ja kevennysrakenteita.

Kuva R-4. Yleiskuva pysäköintialueelta.

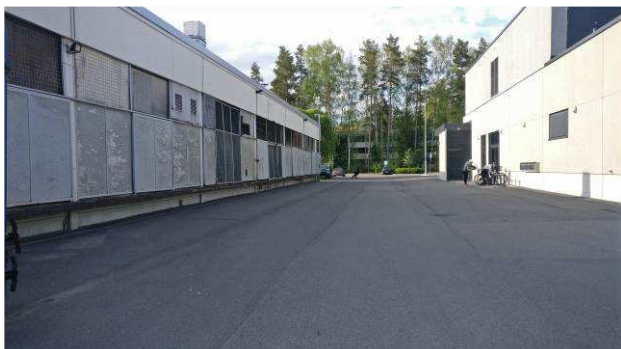
Kuva R-7. Takapihan uusittu asfaltti.

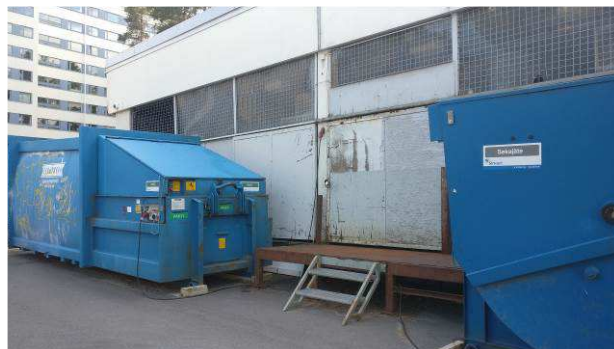
Kuva R-8. Lastauslaituri ja jätepuristin vanhan S-Marketin takana.

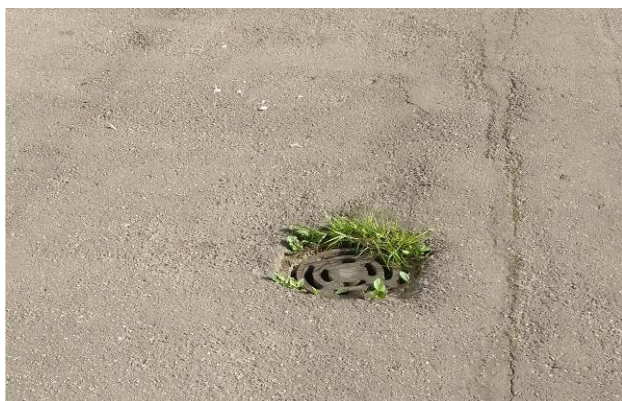
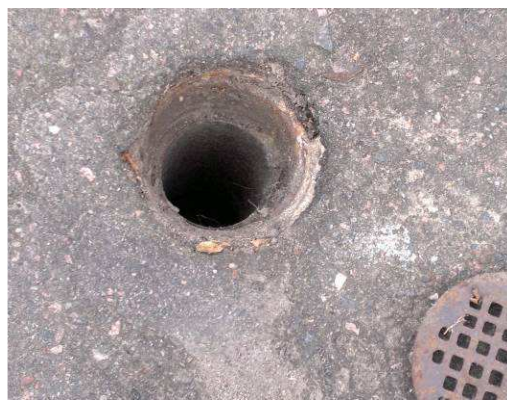
Kattovedet on johdettu sisäpuolisesti sadevesiviemäriin. Pintavedet ohjataan pääosin pintakalusteilla sadevesikaivoihin. Pintavesien poistossa ei kallistuksen osalta havaittu puutteita. Kattotuilla liikenneväylillä kallistukset ovat pieniä, mutta vesimäärät näillä kohdilla ovat kohtalaisen vähäisiä. Liikenneväylien pintavesikaivot ovat ilmeisesti pieniä imeytyskaivoja.

Kuva R-9. Sadevesikaivo entisen S-Marketin ja Postin välissä. Kuva R-10. Sadevesikaivo sisäpihalla.

Pysäköintialueen sadevesiviemärit tulee painumien vuoksi uusiksi pysäköintialueen peruskorjauksen yhteydessä.

Muiden alueiden sadevesiviemärintejä voidaan parantaa yleisille alueille mahdollisesti toteutettavien uudistusten yhteydessä.

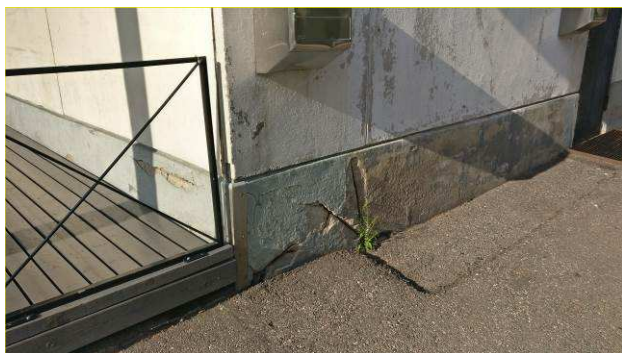
Sokkeleissa on paikoitellen havaittavissa terästen korroosiosta aiheutuneita vaurioita, joskin vauriot rajoittuvat lähinnä eteläjulkisivulle. Vauriot ovat edenneet jonkin verran edellisen kuntoarviokierroksen jälkeen (kuvat R-11 ja R-12). Pääosin sokkelit ovat kuitenkin vielä tyydyttävässä kunnossa. Merkkejä maaperästä johtuvan kosteuden nousemisesta ei ollut havaittavissa. Yleisesti maaperästä betoniin nouseva kosteus aiheuttaa maalin hilseilyä.

Kuva R-11. Sokkelissa on terästen korroosiosta aiheutuneita vaurioita.

Sokkeleiden vauriot ovat edenneet jonkin verran edellisen peruskuntoarvion jälkeen. Sokkeleiden betonipaikkakorjaus ja huoltomaalaustyypinen kunnostus on kuitenkin edelleen mahdollista toteuttaa. Pahimmilla vaurioalueilla joudutaan varautumaan yksittäisiin valukorjauksiin. Sokkeleiden kunnostus voidaan yhdistää julkisivujen kunnostushankkeeseen, työt ovat pitkälti samantyyppisiä. Ruostuneet teräkset piikataan esiin, käsitellään ruosteensuojalaastilla ja paikataan laastipaikkauksin. Muilta osin sokkelit painepestään irtonaisen maalin poistamiseksi. Lopuksi sokkelit huoltomaalataan kauttaaltaan.

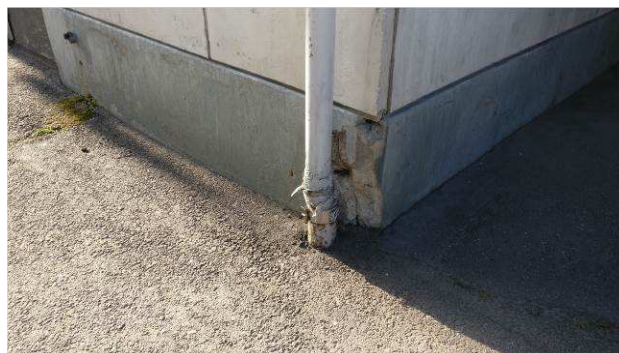
Kuva R-12. Sokkeli pystyviemärin takana on vaurioitunut.

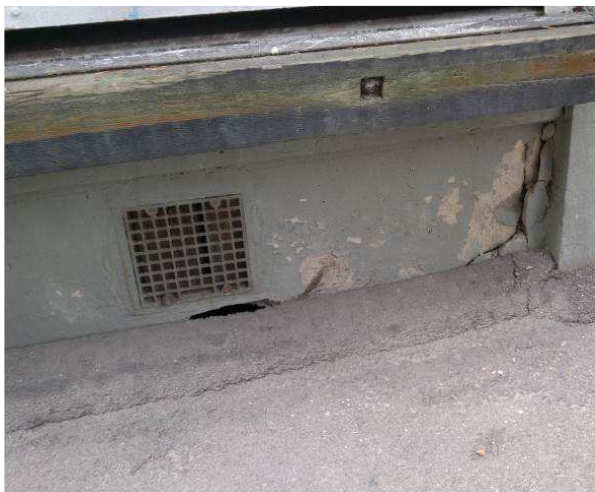
Alapohjarakenteen alapuolella on oletettavasti matala alustatila. Alustatilan olemassaoloon viittaavat myös sokkeleissa olevat ilmanvaihtoventtiilit (itäsivulla) ja tuuletusputket (kuva R-13). Kuntoarvion yhteydessä ei saatu tietoa alustatilan mahdollisista tarkistusluukuista. Mikäli tarkistusluukkuja on olemassa, niiden kautta voidaan kartoittaa alustatilan kosteusolosuhteita. Vuoden 2013 kuntoarvion yhteydessä jaettujen käyttäjäkyselyjen vastauksissa ei ollut mainintoja tiloihin johtuvasta ”kellarin hajusta”.

Kuva R-13. Sokkeleissa on tuuletusaukkoja.

Alustatilojen kunnosta ei saatu tietoa kuntoarviopäivitystä laadittaessa. Ilmeisesti tarkistusluukkuja ei ole edelleenkään tehty. Alustatiloihin suositellaan tehtäväksi tarkistusluukut, ja tilojen kunto määritetään vähintään aistinvaraisin menetelmin. Erityisesti pohjoisjulkisivun katetun kulkuväylän kohdalla oleva alue tulisi tarkastaa.

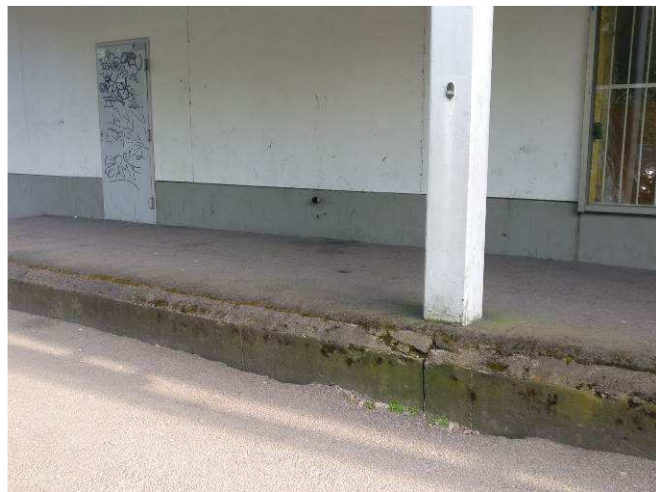
Pohjoisjulkisivulla on lievää maan painumaa, asfaltin painumakohdalta on oletettavasti yhteys alustatiloihin.

Kuva R-14. Painuma pohjoisjulkisivulla.

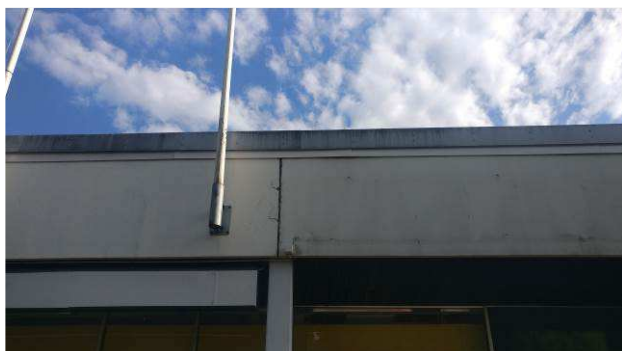
Ylempänä julkisivussa olevissa kuorielementeissä vaurioita on silmämääräisesti tarkasteltuna vähemmän. Kuorielementit ovat rakenteeltaan hyvin ohuita, ja niiden pitkälle edennyt korrosio voi johtaa elementtien uusimiseen. Kuorielementtien mahdollisten kiinnikkeiden kohdilla pilareiden

Kuva R-17. Alkavia vaurioita kuorielementtien kiinnitysten kohdilla.

Julkisivuille ei lähtötietojen perusteella ole tehty kuntotutkimusta. Korjaussuunnittelun lähtötiedoksi tulee laatia betonijulkisivujen kuntotutkimus.

Julkisivujen kunnostuksen aikataulu laaditaan kuntotutkimuksen perusteella. Arviolta kunnostus on tehtävä kunnossapitojakson alkupuolella vaurioitumisen pysäyttämiseksi ja jo olemassa olevien vaurioiden korjaamiseksi.

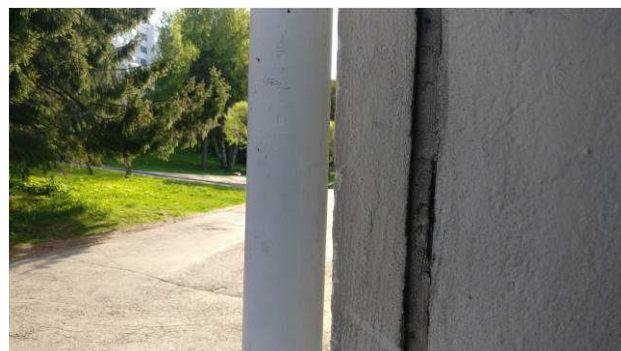
Betonielementtien väliset elastiset saumat ovat huonokuntoisia. Saumat ovat kovettuneet ja monin paikoin irronneet alustastaan.

Kuva R-18. Vaurioitunut elementtisauma.

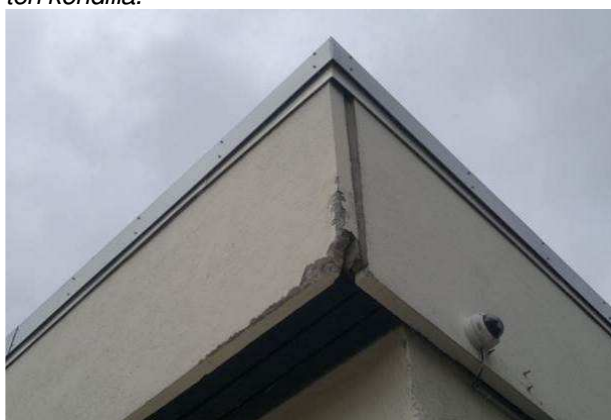
Kuva R-19. Vanha kuva. Kuorielementin mekaaninen vaurio.

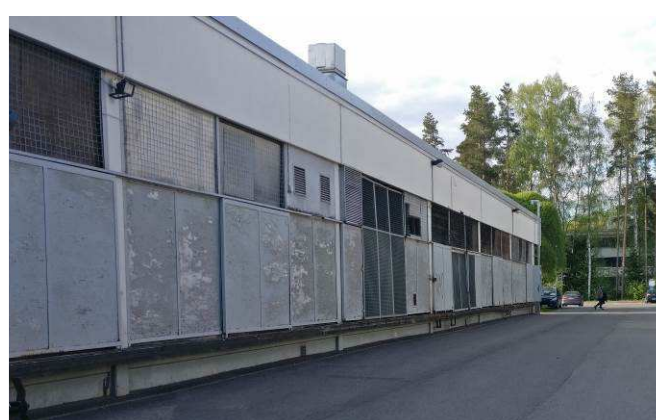
Itäjulkisivun vanerilevyjen maalipinta on hilseillyt laajalti irti jättäen puun alttiiksi kosteudelle. Vanerit ovat jo niin huonokuntoisia, että ne joudutaan uusimaan.

Kuva R-20. Itäjulkisivun vaneriverhoukset ovat huonokuntoisia.

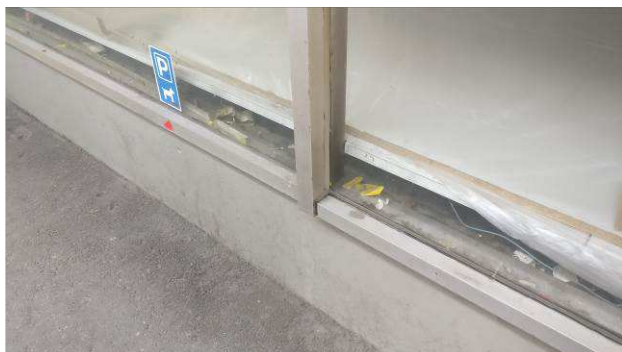
Alumiinirakenteisissa ikkunoissa on nähtävillä lieviä vaurioita. Ulkopuolen listoitukset ovat irronneet paikoitellen. Yhden liikehuoneiston osalta lasielementin tiivistysnauha sisäkarmiin on irronnut. Pääasiassa ikkunat ovat vielä rakenteellisesti ehjiä.

Kuva R-21 Ulkopuolen lasituslistoissa on vaurioita.

Ensisijaisena toimenpiteenä ensimmäisen kerroksen alumiinirakenteisille ikkunoille suositellaan uusimista. Ikkunoiden tekninen kunto on paikoin heikentynyt. Lisäksi nykyisten näyteikkunoiden lämmönläpäisykerroin (U-arvo) on erittäin heikko vertailussa uusiin ikkunoihin. Ikkunoiden lämmöneristävydestä tarkemmin kohdassa 3.3.7.

Vaihtoehtoisesti alumiinirakenteiset ikkunat vaativat kunnossapitajakson aikana vähintäänkin pieniä kunnostustoimenpiteitä. Irronneet lasituslistat tulee kiinnittää takaisin. Samassa yhteydessä voidaan tarkistaa lasien kiinnitys karmeihin sekä elementtien tiivistys. Tarvittaessa yksittäisiä laseja vaihdetaan eristyslaselementteihin.

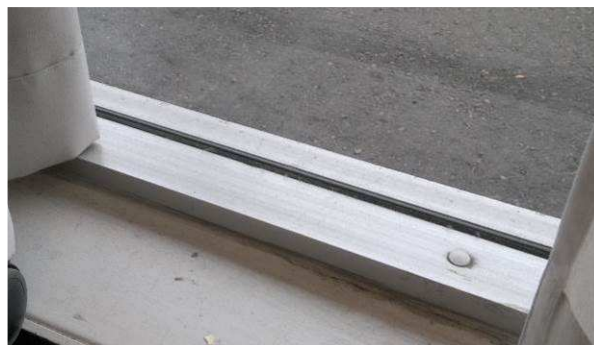
Kuva R-22. Vanha kuva. Näyteikkunat ovat yksilasisia.

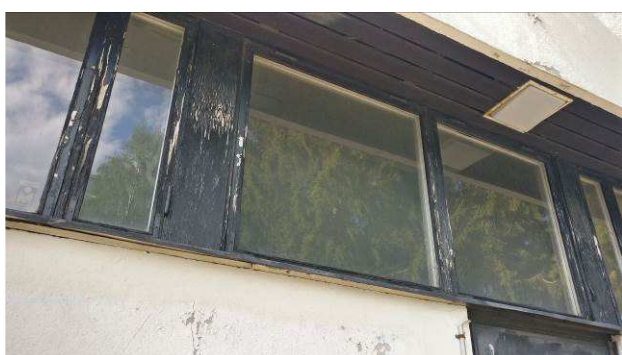
Ensimmäisen kerroksen puuikkunat ovat etelään päin. Ikkunat ovat kuitenkin matalia, ja sijaitsevat ulkoseinän yläosassa, jolloin ulkoseinän kuorielementti antaa suojaa osittaisena auringonsuojana. Ikkunat ovat säilyneet tyydyttävässä kunnossa, puuosat ovat kohtalaisen ravistuneita. Maalin lohkeilu on edennyt edellisen kuntoarviokierroksen jälkeen jättäen puuosia paljaaksi.

Kuva R-23. 1. kerroksen yläikkunat ovat todennäköisesti alkuperäisiä.

Puurakenteisille ikkunoille suositellaan uusimista. Osa ikkunoista on vielä tyydyttävässä kunnossa, mutta osa ikkunoista on puuosakorjausten tarpeessa. Uusiksi ikkunoiksi voidaan valita puu-alumiini-ikkunat, suojelumääräysten mahdollistaessa tämän. Alumiiniulkopintaiset ikkunat ovat huoltovapaampia kuin perinteiset puuikkunat. Lisäksi ikkunoiden energiatehokkuus paranee, vaikkakin nykyiset ikkunat ovat U-arvoltaan kohtalaisia vielä tämän päivän ikkunoihin verrattuna. Kustannusten kannalta uudet ikkunat ovat hieman vanhojen peruskunnostusta kalliimpia, mutta vastaavasti uusien kunnossapitokustannukset jäävät huomattavasti alhaisemmiksi.

Vaihtoehtoisesti puurakenteiset ikkunat vaativat kunnossapitojakson aikana vähintäänkin peruskunnostuksen, lahonneet ja pahoin ravistuneet puuosat uusitaan. Vanha maali kaavitaan huolellisesti hilseileviltä osin. Ikkunat maalataan kauttaaltaan, puupuhtaaksi puhdistetut pinnat pohjamaalataan erikseen. Lisäksi ikkunoille suositellaan käynnin sovituskorjauksia. Mikäli päädytään kunnostusratkaisuun, jatkossa puuikkunat tarvitsevat huolto- ja kunnossapitokierrosta 5-15 vuoden välein.

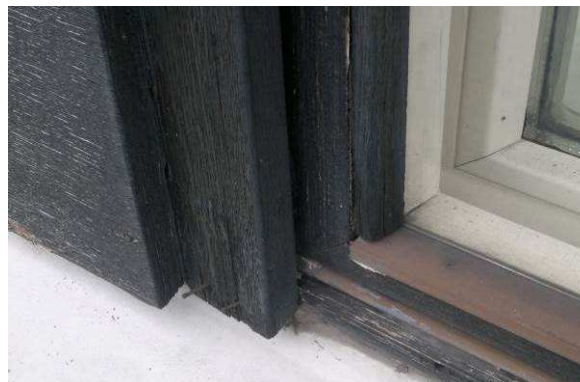
Toisen kerroksen osalta puuikkunat ovat huomattavasti ankarammissa sääolosuhteissa. Aلمان osan vesikatto nostaa lämpötilaa ja yläpuolen räystäätön rakenne jättää ikkunat alltiiksi saatelelle. Rasitetuimpien ilmansuuntien ulkopuoliset osat olivat jo aiemman kuntoarviokierroksen aikaan ravistuneet osittaiseen uusimiskuntoon. Puunsuoja on kulunut ohueksi, paikoitellen haihtunut kokonaan erityisesti karmin alapuolelta. Pintakäsittelyn puuttumisen myötä puuosat jäävät alltiiksi kosteusvaihteluille sekä uv-säteilylle ja näin ravistuvat nopeasti.

Kuva R-24. Vanha kuva 2. kerroksen ikkunat ovat ravistuneet, kuvassa pohjoisjulkisivun ikkuna.

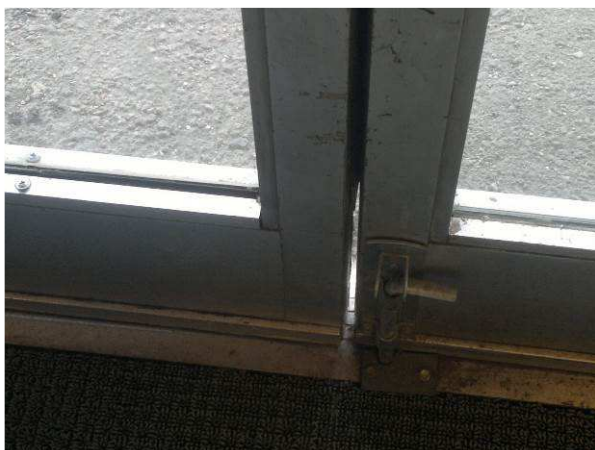
Aiemmalla kuntoarviokierroksella ovien tiiveydessä havaittiin ongelmia. Kuvassa R-25 liiketilan ulko-ovien välissä on rako. Kuvassa R-26 S-Marketin varaston puolen metallioven ja kynnyksen väliin jää suuri rako.

*Kuva R-25. Vanha kuva. Liiketilan ulko-ovi.
Vuosaaren Liikekeskus Oy, kuntoarvio*

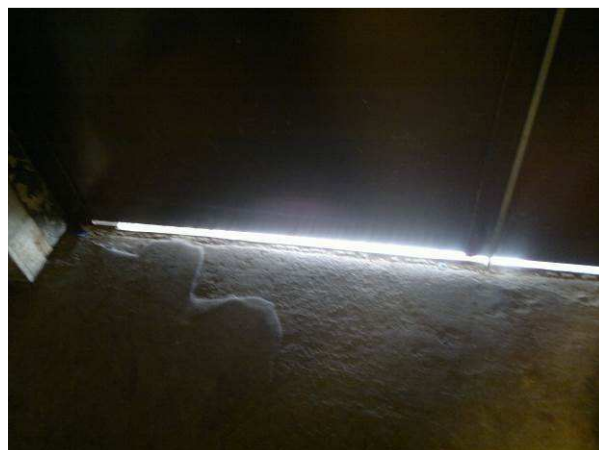
Kuva R-26. Vanha kuva. S-Marketin varaston ovi.
