Ympäristövalvontapäällikön päätös 5.5.2011 § 82, Loppuraportti 30.3.2012

PILAANTUNEEN MAAPERÄN PUHDISTAMINEN KYLÄSAAREN BETONIASEMAN ALUEELLA

Ymk 2011-641

KUNNOSTUSALUEKARTTA
JÄÄNNÖSPITOISUUDET

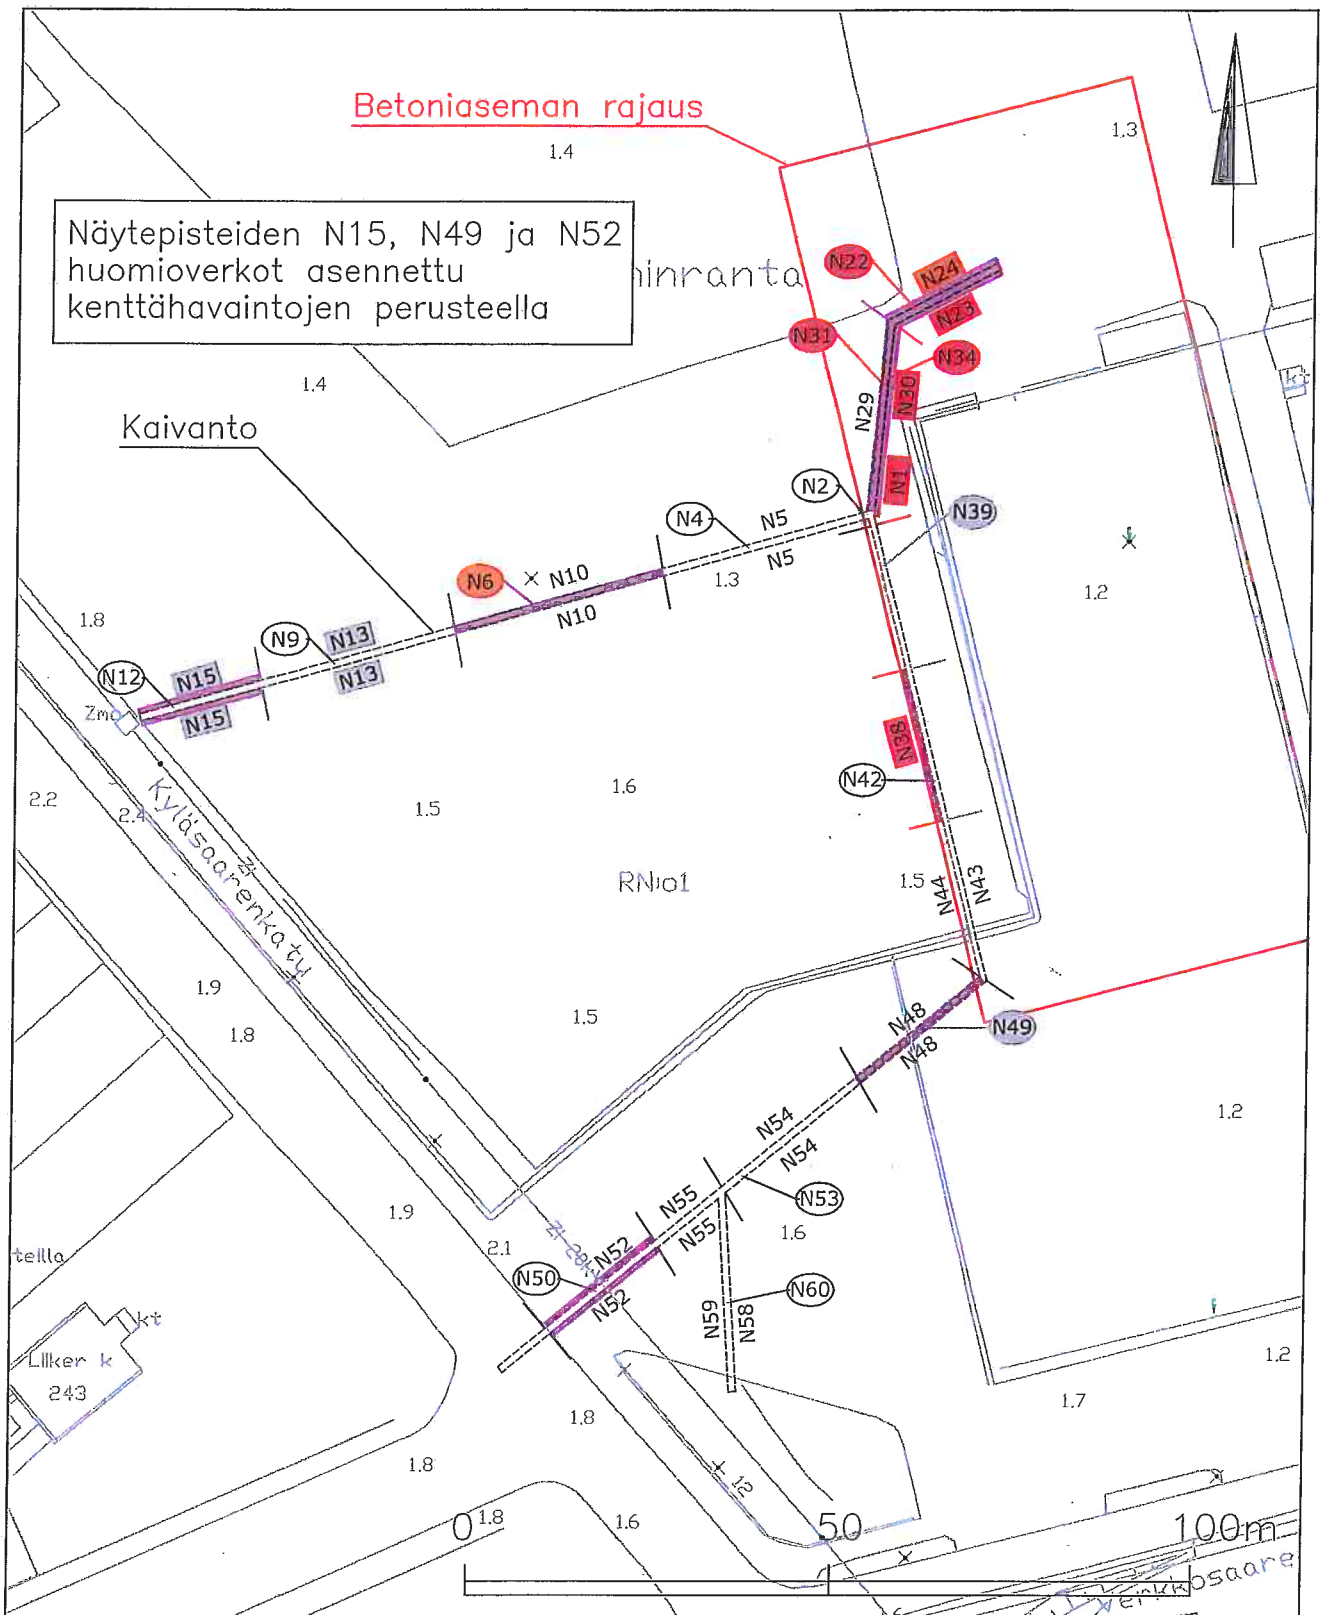
Kaivantojen seinämistä ja pohjista otettiin yhteensä 32 jäännöspitoisuusnäytettä. Jäännöspitoisuusnäytteissä havaittiin metallien kynnysarvojen sekä alempien ja ylempien ohjearvojen ylityksiä. Dioksiinien ja furaanien havaittu alemman ohjearvon tasolla oleva pitoisuus ylittää noin viidellä prosentilla ennakkotutkimuksien tuloksen, mutta koska ylitys ei ole merkittävä, tarvetta erilliseen riskinarvioon ei ole. Kohtiin, joihin jäi pilaantunutta maata tai joissa havaittiin polttokuonatäyttöä, asennettiin huomioverkkoa.
