SPE-TEK

Asbesti- ja haitta-ainekartoitus
10.10.2019

Kartoituksen tarkoituksena oli kartoittaa osoitteessa Ylä-Fallin tie 11, 06900 Helsinki, sijaitsevan purettavan päiväkotikotitorpan rakennusmateriaaleja. Päiväkotikoti on valmistunut vuonna 1988. Alkuperäisiä rakennuspiirustuksia ei ollut saatavilla. Päiväkodin rakennusaikana asbestin käyttö Suomessa oli enää vähäistä.

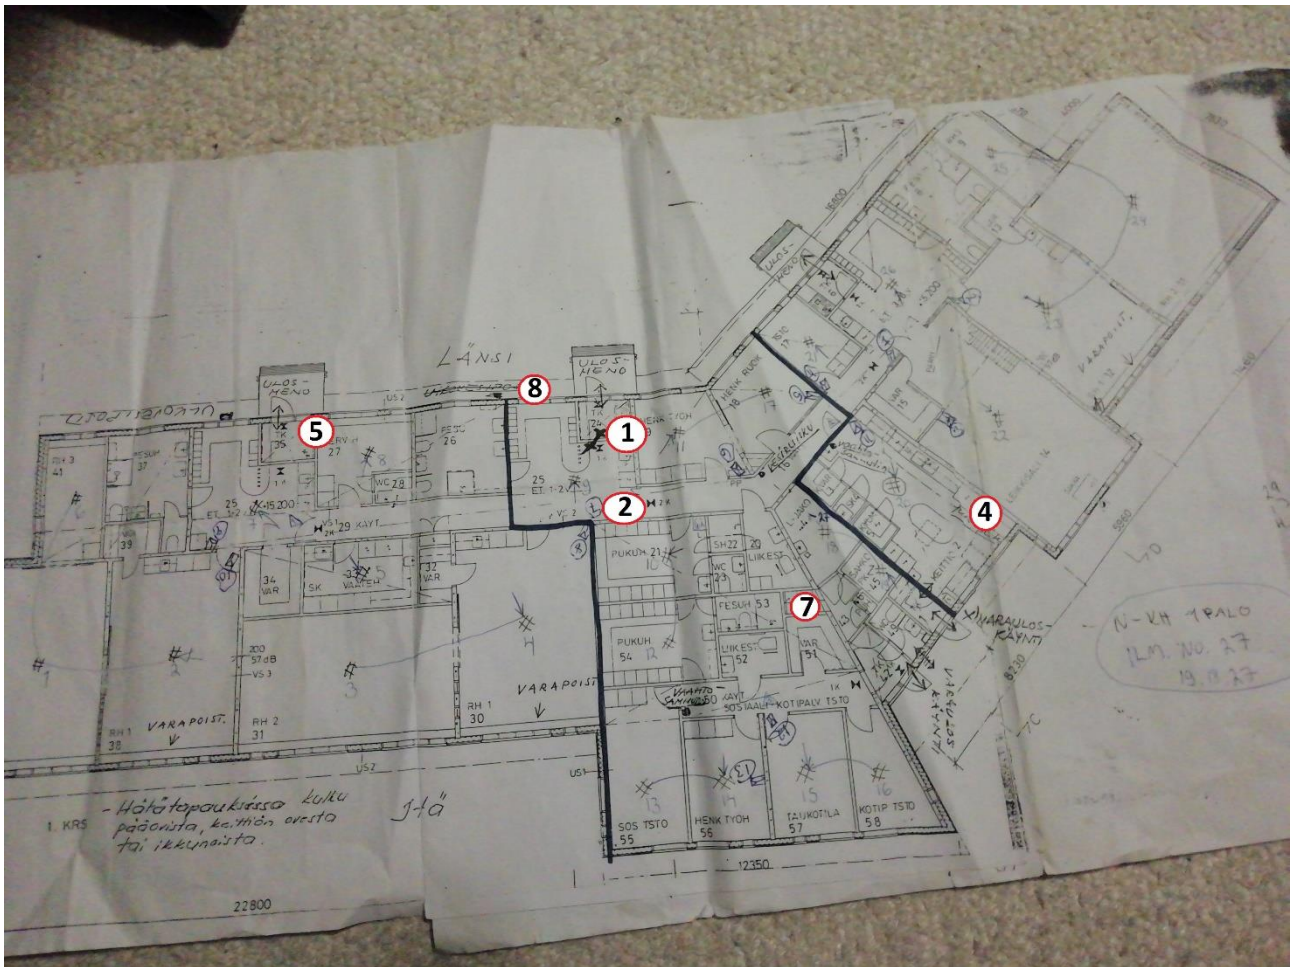
Näyttekartta. Kuvaa näytteenottoaikoja ensimmäisen kerroksen pohjapiirroksessa. IV-konehuone sijaitsee toisessa kerroksessa. IV-konehuoneen vierestä huoltoluukusta pääsi yläpohjan tuuletustilaan.

1: Eteisen matto liimoineen	ei sisällä asbestia
2: Käytävän matto liimoineen	ei sisällä asbestia
3: IV-konehuoneen matto liimoineen	ei sisällä asbestia
4: Keittiön laatoitus laasteineen	ei sisällä asbestia
5: Eteisen laatoitus laasteineen	ei sisällä asbestia
6: Yläpohjatilan tuulensuojalevy	ei sisällä asbestia
7: Teknisten tilojen maali	ei sisällä asbestia
8: Julkisivumaali	ei sisällä asbestia

Rakennuksesta ei löydetty asbestia sisältäviä materiaaleja ja purkutyöt voidaan toteuttaa normaalein menetelmin.
