Kuntokartoitus

Nordenskiöldin aukion lippakioski
Topeliuksenkatu 25
00250 Helsinki

Päiväys	25.5.2023
Tekijät	Tomi Mäntylä
Tarkastaja	Jussi Erkkilä
Projektinumero	K23640

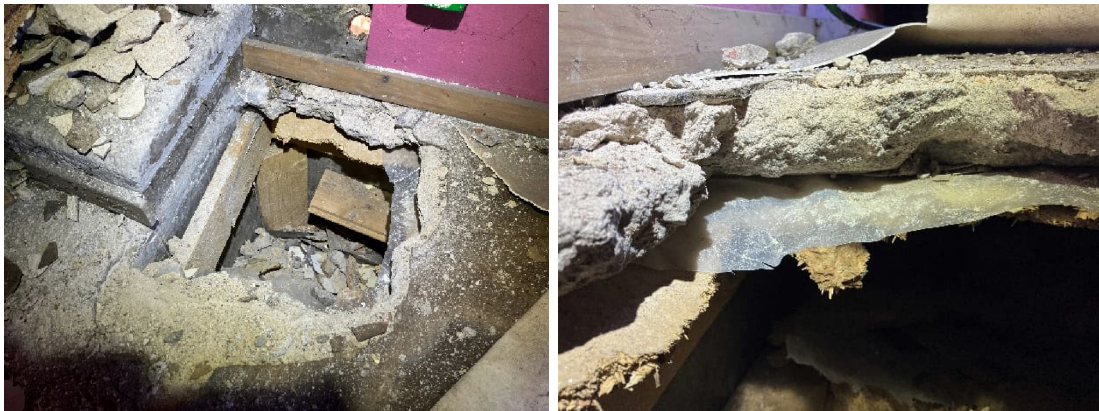
Alapohjan rakenne lattiasyvennyksen kohdalla RA.01-AP

Mitta (mm)	Rakenne, materiaali
-	Muovimatto
-	Tasoite
50	Betoni
-	Muovikalvo
5	Kovalevy
20	Lastulevy
-	lattiasyvennys, rakennusjätettä

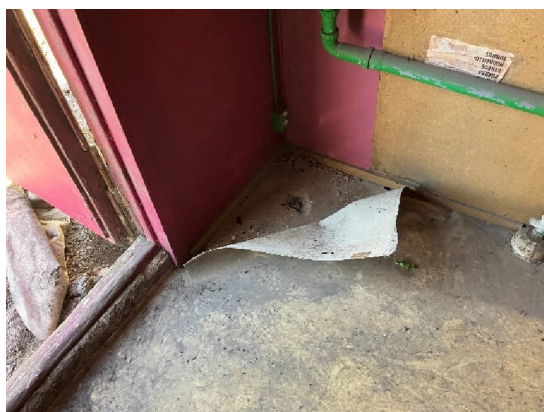
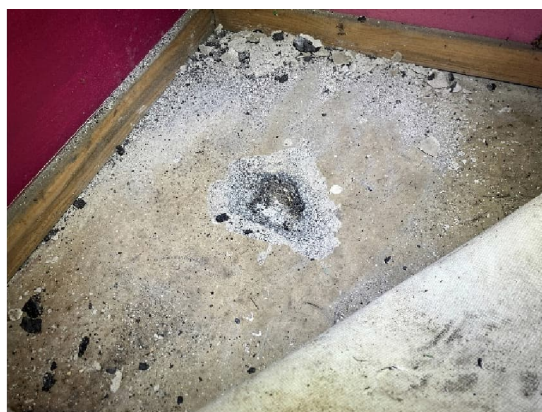
Alapohjan rakenne maanvaraisen laatan kohdalla RA.02-AP

Mitta (mm)	Rakenne, materiaali
-	Muovimatto
-	Tasoite
15	Valuasfaltti
-	Betoni, avausta ei jatkettu

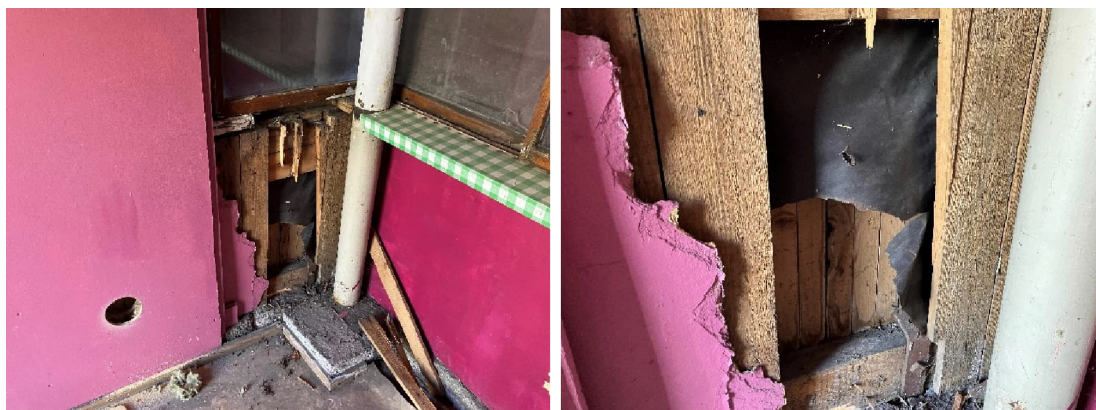
Ulkoseinän rakenne tiskin alapuolella RA.01-US

Mitta (mm)	Rakenne, materiaali
-	Kovalevy
20	Lauta
50	koolaus
-	Tervapaperi
20	Ulkopaneeli

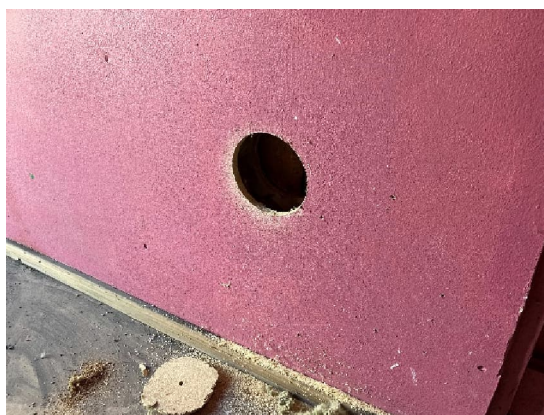
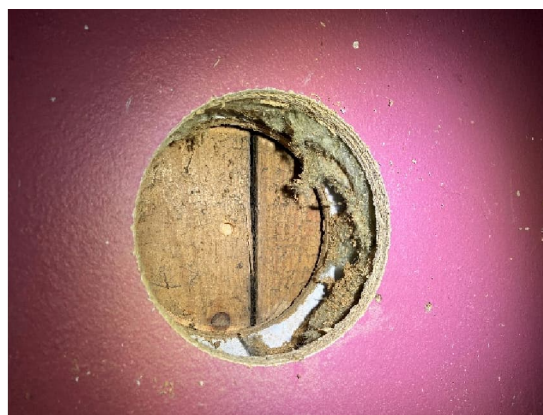
Ulkoseinän rakenne RA.02-US

Mitta (mm)	Rakenne, materiaali
-	Lastulevy
-	Villaeriste
35	Kovalevy
-	Lauta
	Koolaus
	Tervapaperi
	Ulkopaneeli

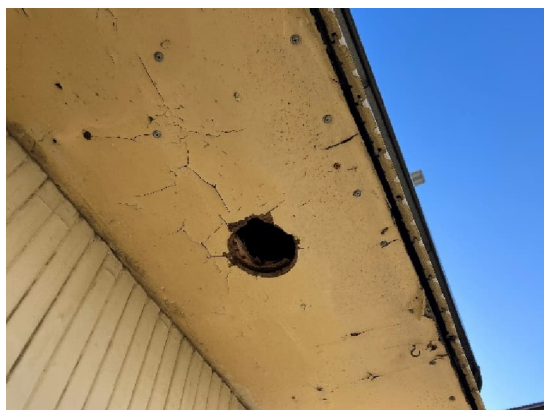
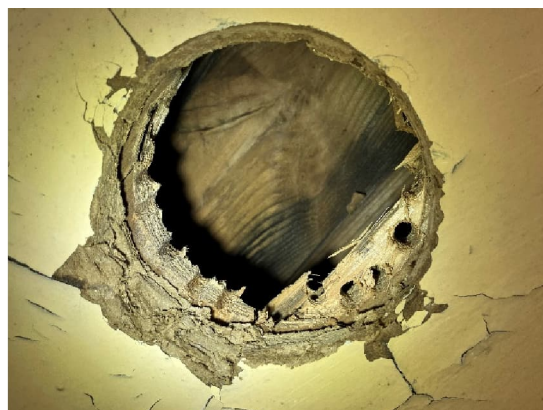
Räystään avaus RA.01-YP

Mitta (mm)	Rakenne, materiaali
5	Kovalevy
20	Laudoitus
140	Koolaus
20	Laudoitus
-	Vesikate, pelti

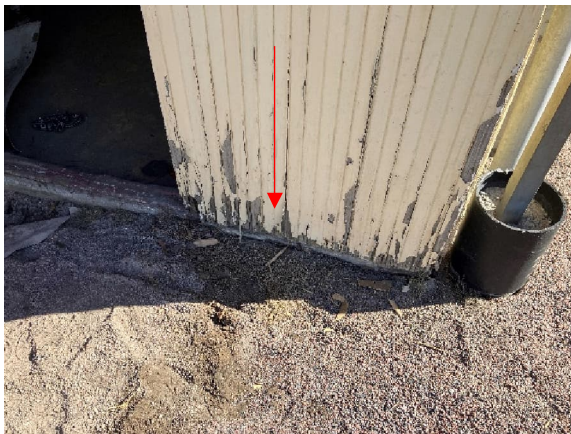
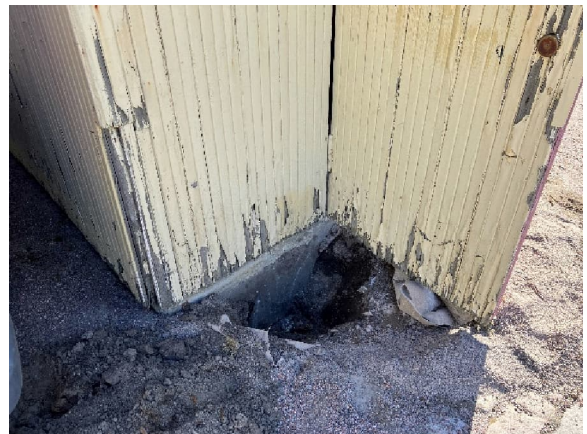
Julkisivujen alaosien puupanelointien maalit hilseilevät. Alaosissa havaittiin lahovaurioita ja haristumista.

Lippakioskin kaikissa rakenteissa ja rakenneosissa todettiin eriasteisia kosteuden aiheuttamia vaurioita. Rakenteet on suositeltavaa korjata peruskorjaustoisesti kauttaaltaan, jotta saadaan poistettua kaikki kosteuden aiheuttamat vauriot sekä haitta-aineet ja rakenteista saadaan tehtyä nykymääräysten mukaisia. Suositeltu peruskorjaus vaatii korjaussuunnittelua.

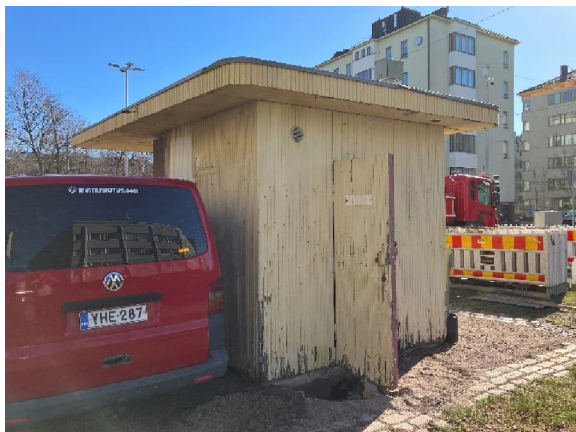
Rakennuksen takaosassa on yksi puuovi, josta on käynti sisälle kioskiin. Puuovi on turvonnut ja vääntynyt ja sen alaosassa havaittiin maalin irtoilua, sekä puuosien haristumista ja lahovaurioita. Kioskin etupuolella on ikkuna-aukot. Ikkuna-aukot on vaneroitu umpeen. Ikkuna-aukkojen teräsrakenteissa havaittiin korroosiovaurioita ja maalien hilseilyä. Kioskin kattona on loivasti kallistava pulpettikatto, jonka vesikatteenä on pelti. Pelti ei ole havaintojen perusteella alkuperäinen. Räystäiden alapinnassa on kovalevy. Kovalevyssä on paikoin kosteuden aiheuttamia jälkiä. Kovalevyn alapinnan maali on irronnut.

Takaosassa on puurakenteinen ovi.

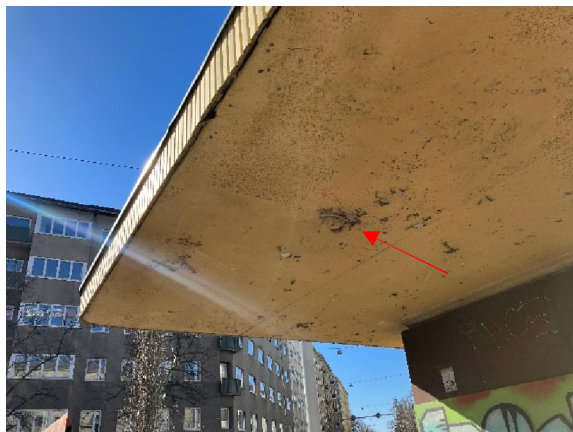
Räystäiden ja lipan alapinnassa havaittiin kovalevy. Kovalevyn maalit hilseilevät.

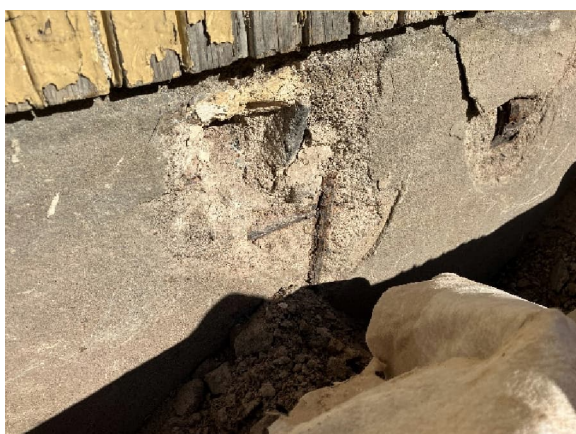
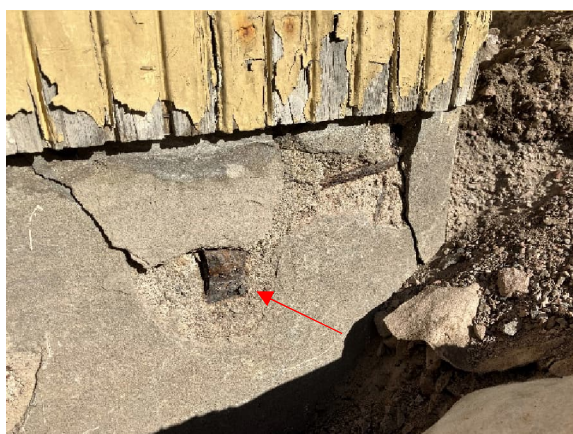
Rakennuksen perustukset ovat betonirakenteisia. Betonin teräkset ovat korroosiovaurioituneita ja paikoin perustusten betoni on lohjennut. Betonisen sokkelin pinnalla ei havaittu vedeneristeitä.

Betoniperustuksissa havaittiin halkeilua ja terästen korroosiovaurioita.

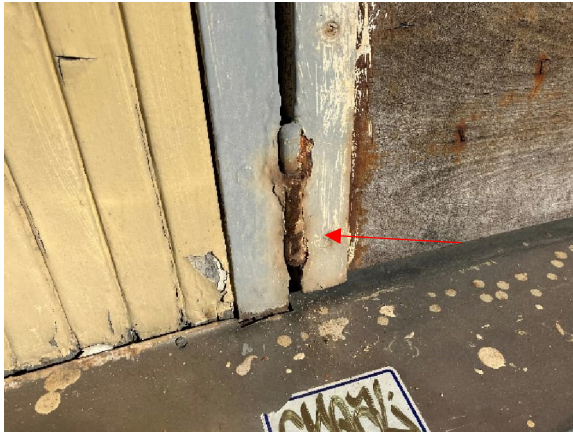
Ikkuna-aukkojen teräsrakenteissa havaittiin korroosiovaurioita.

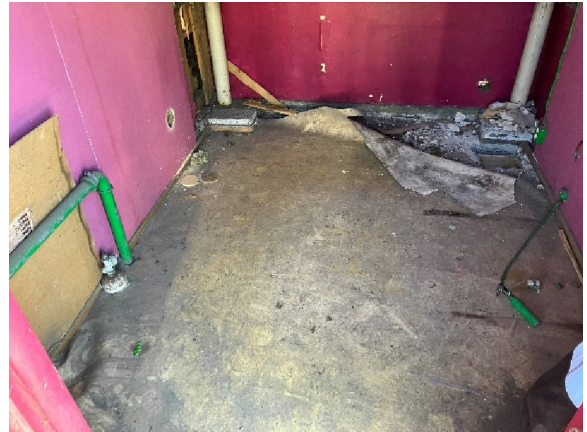
Yleiskuva kioskin sisältä. Lattian muovimatto on osin rikki. Muovimattoa ei ole liimattu lattiaan.

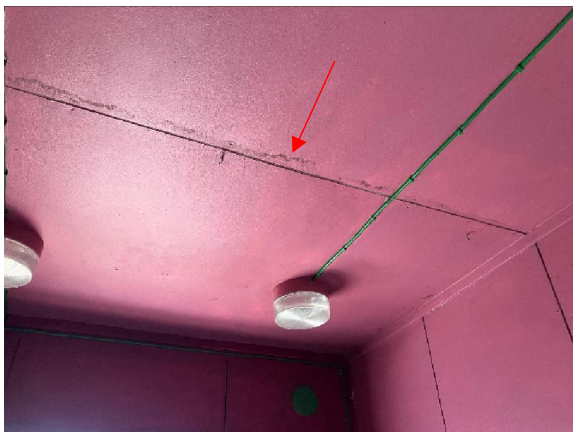
Katon lastulevyverhoilussa havaittiin kosteusjälkiä.

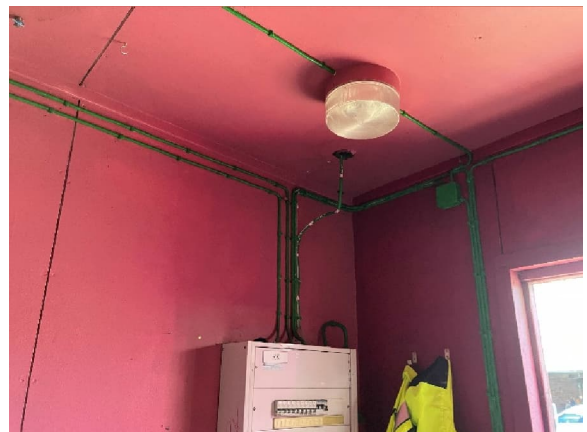
Sähköasennukset on tehty pinta-asennuksin.

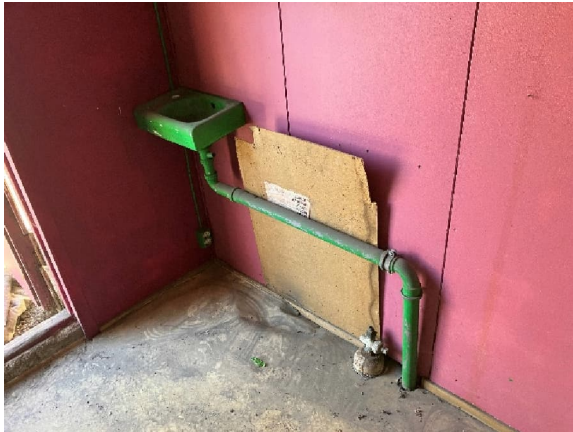
Kioskin vesipiste.

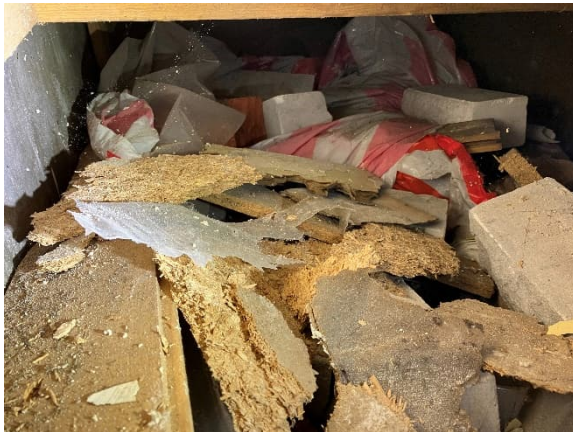
Kioskin lattian syvennyksessä havaittiin runsaasti rakennusjätettä.

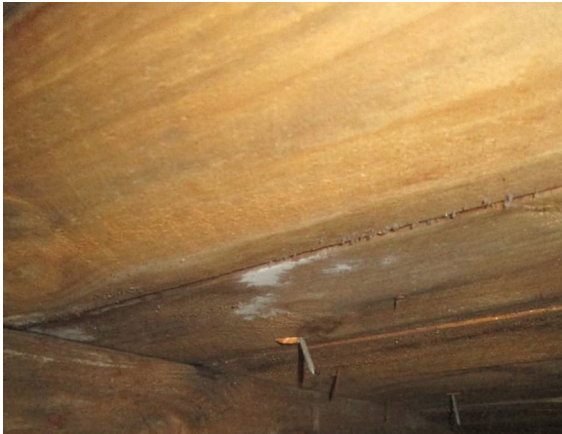
Yläpohjan puurakenteissa on arviolta kosteuden aiheuttamaa tummentumaa.

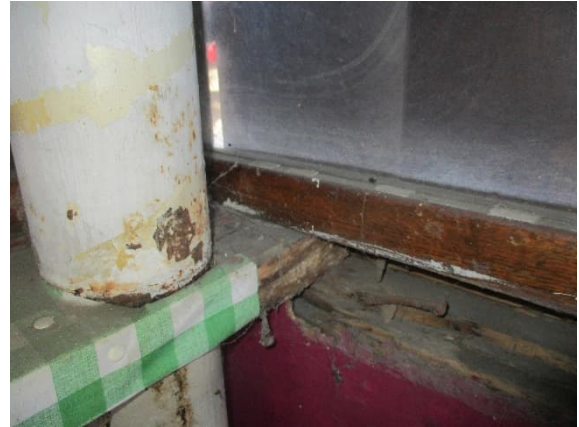
Tiskin kohdalla teräspilarissa ja sisäpuolisissa puurakenteissa on kosteuden aiheuttamia vaurioita.
