asuntosäätiö	
KORJAUSTARVEARVIO		2021	
Kohdenumero	4082	Korjausluokka	<u>Arviointiasteikon tulkinta</u>
Osoite	Ounasvaarantie 7	0	= Ei ole kohteessa
Rakennus (-kset)	1	5	= Ei toimenpiteitä seuraavaan 10 vuoteen
Kaupunginosa	Mellunkylä	4	= Korjattava 6...10 vuoden sisällä
Kaupunki	Helsinki	3	= Korjattava 3...5 vuoden sisällä
Laatija	Juuso Vuorinen	2	= Korjattava 1...2 vuoden sisällä
Tarkastusaika	4.5.2021	1	= Akuutti korjaustarve
TARKASTUKSEN YHTEENVETO			
Parkkipaikka ja kulkuväylät:	Parkkialueen asfalttipinnoissa routavaurioita ja reunakivetykset rikkoutuneet. Tarkasteltava korjausta seuraavan isomman remontin yhteydessä.		
Leikki- ja oleskelualueet:	Leikkialue melko vaarallinen sijoitettu parvekkeiden alapuolelle. Olisi hyvä päivittää seuraavan ison remontin yhteydessä.		
Piha-aidat ja muut rakenteet:	Tukimuurit murtuneet useasta paikasta ja sisäpihan muotoilu tehty liikkumisen ja lumien aurauksen kannalta todella hankala.

KOHDEKUVAUS

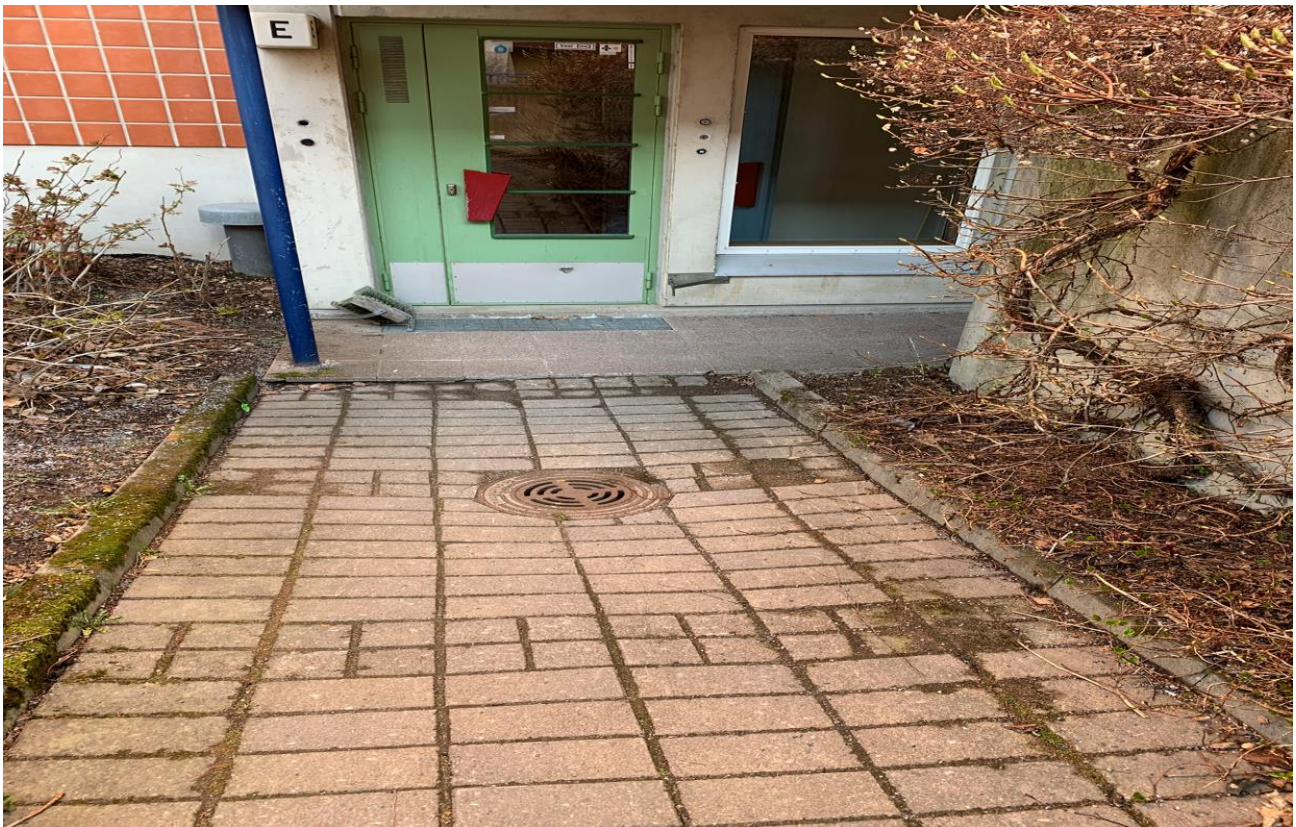
Kaivo ylämäessä, vesi valuu sokkeliin ja rapun eteen.

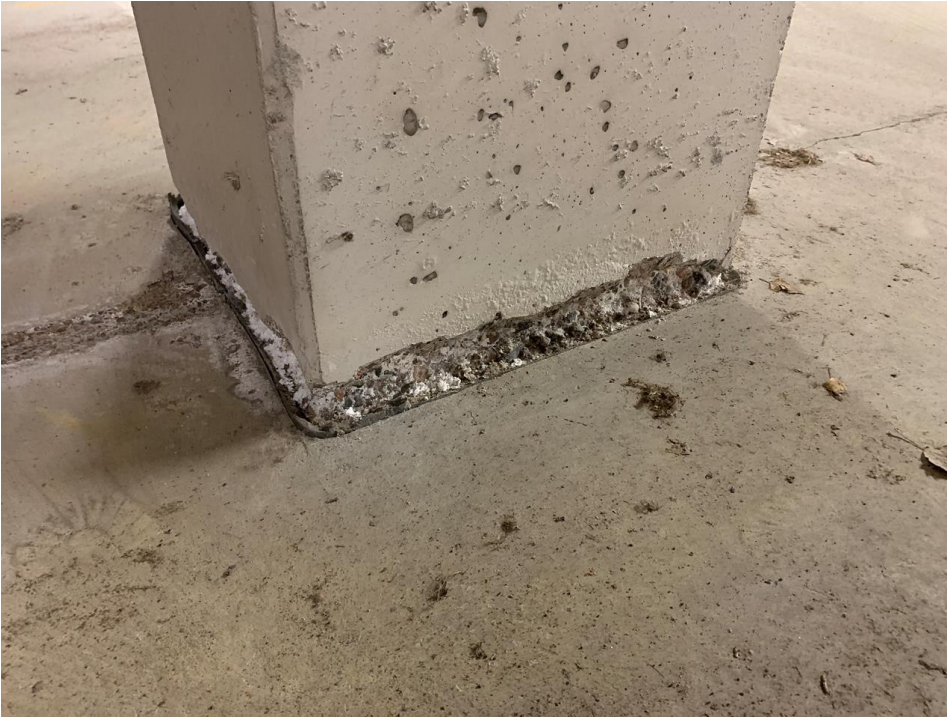
parkkihallin pilarin juuri.

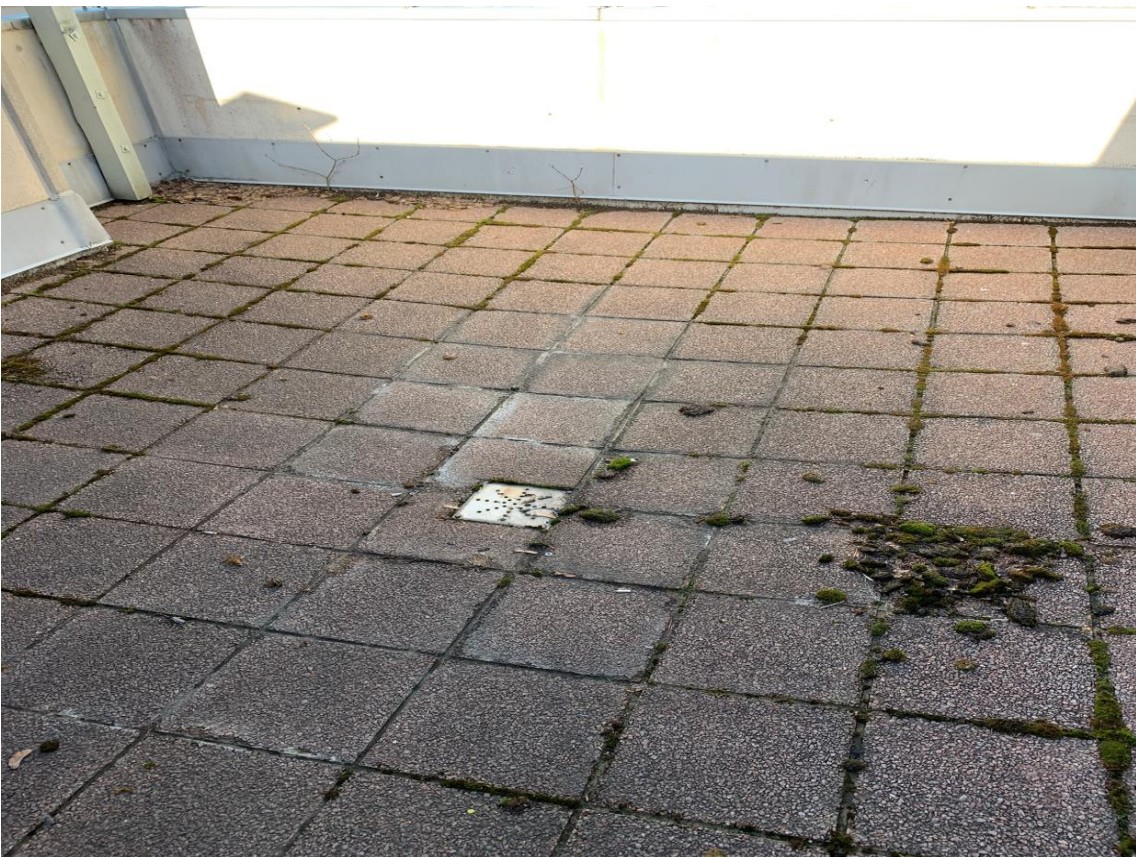
saunaosaston parveke. Kasvillisuutta puskee laattojen ja saumojen välistä.

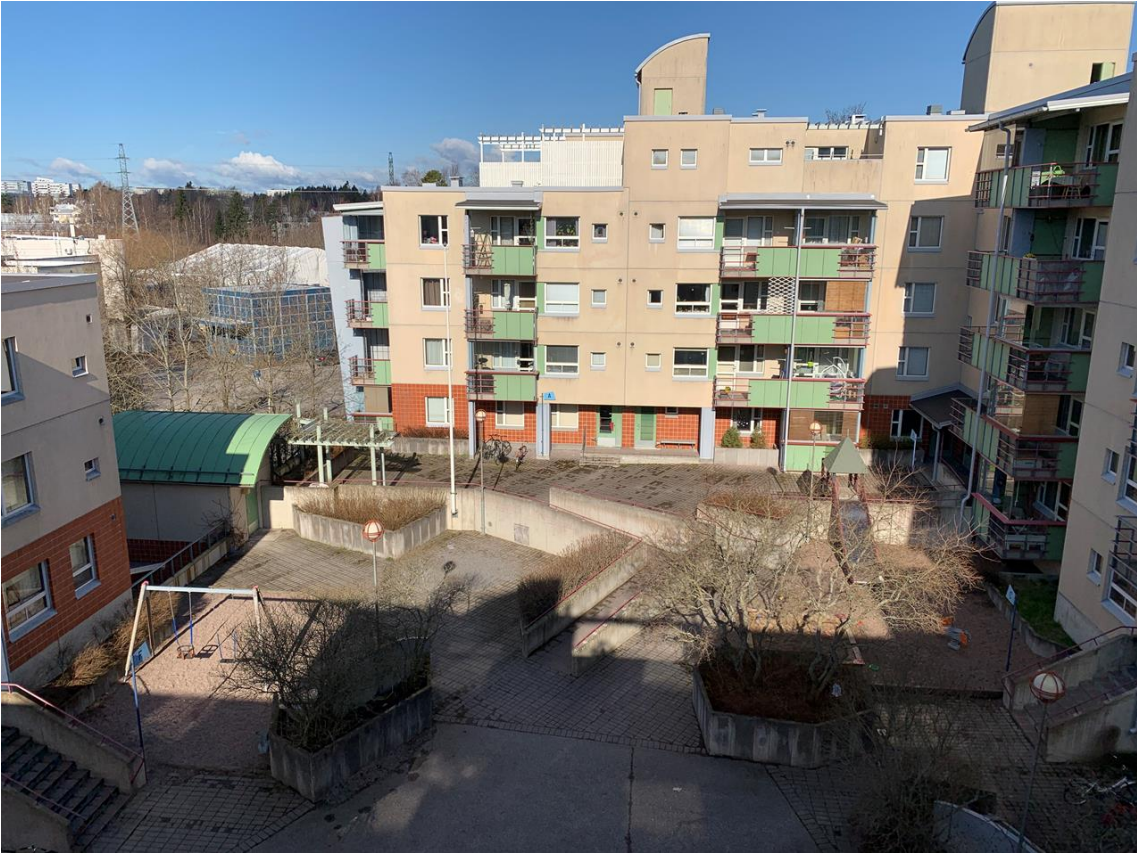
Pihakansi yleiskuva

- istutukset		2	
- nurmikko		Ei ole	
- varusteet		2	
- vedenpoisto		2	Pihakannen vedenpoistossa todella pinet kaivot.
Suoja-aitaukset			
Tukimuurit	Betoni	4

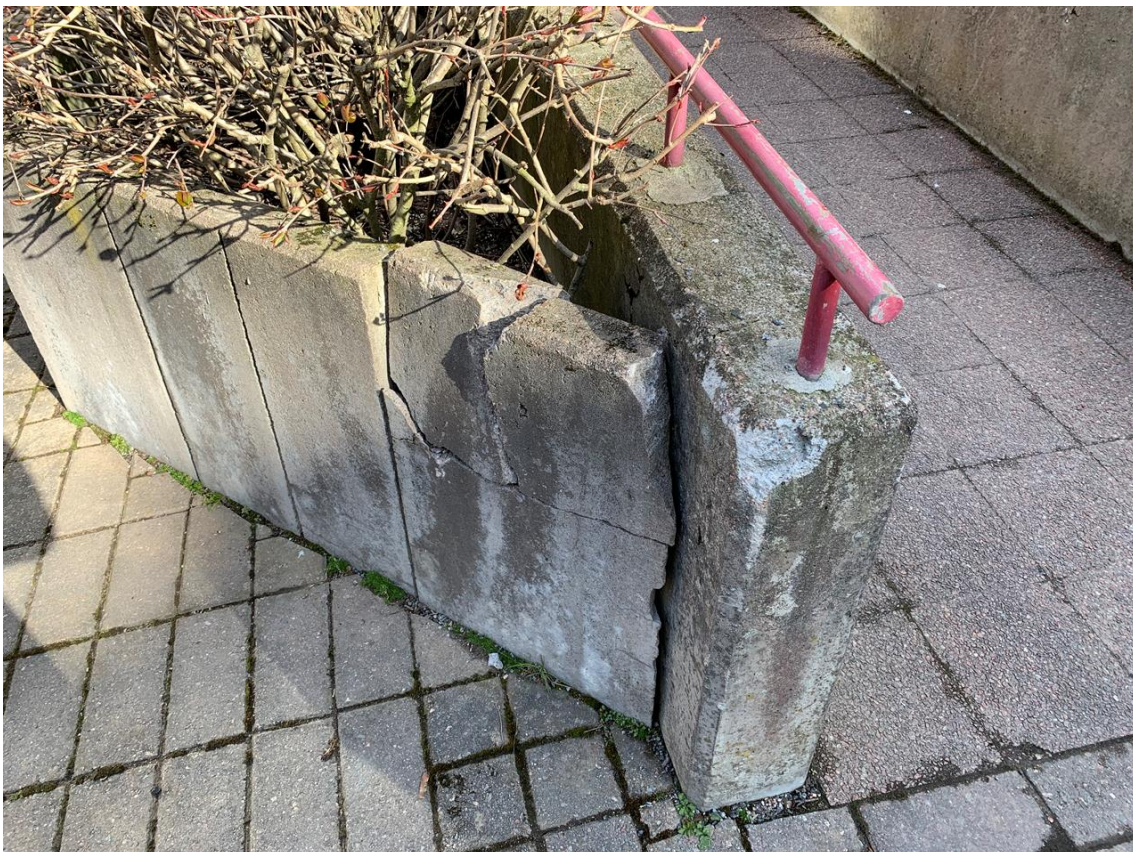
sisäpihan tukimuuri rikki.

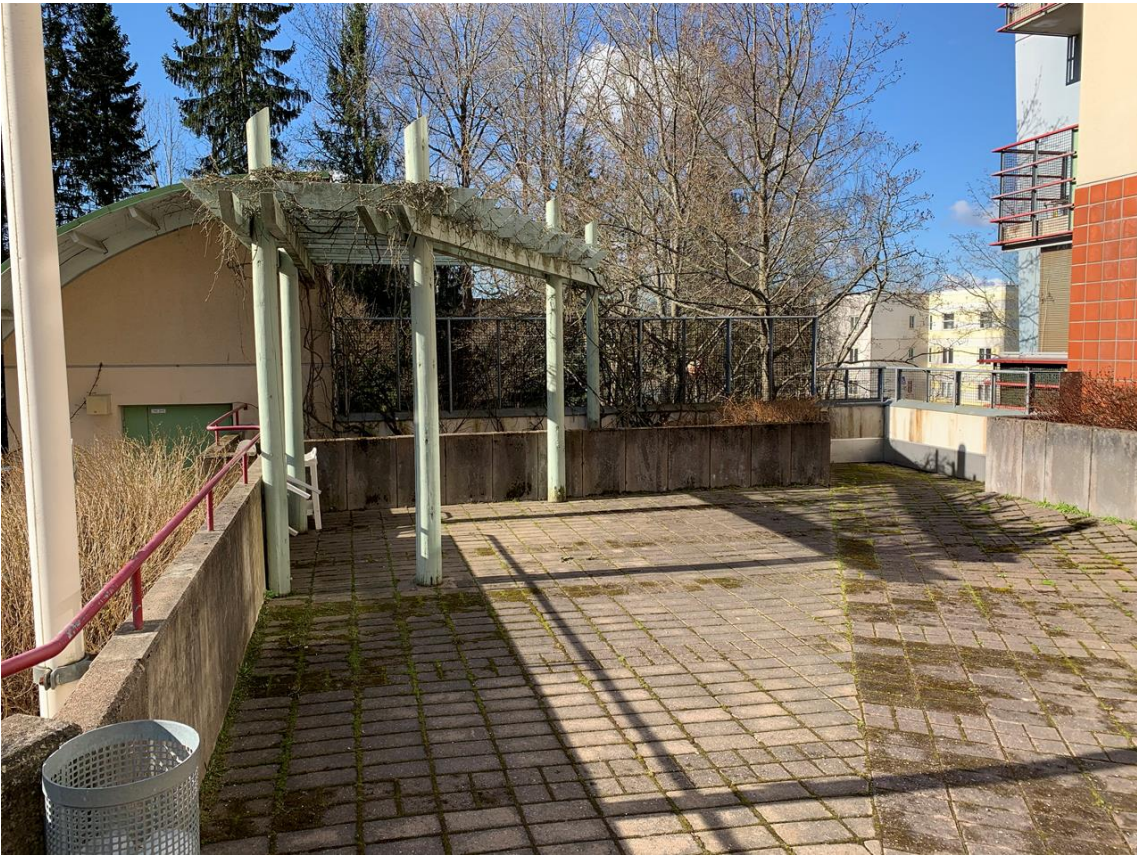
kasvillisuutta rakenteissa

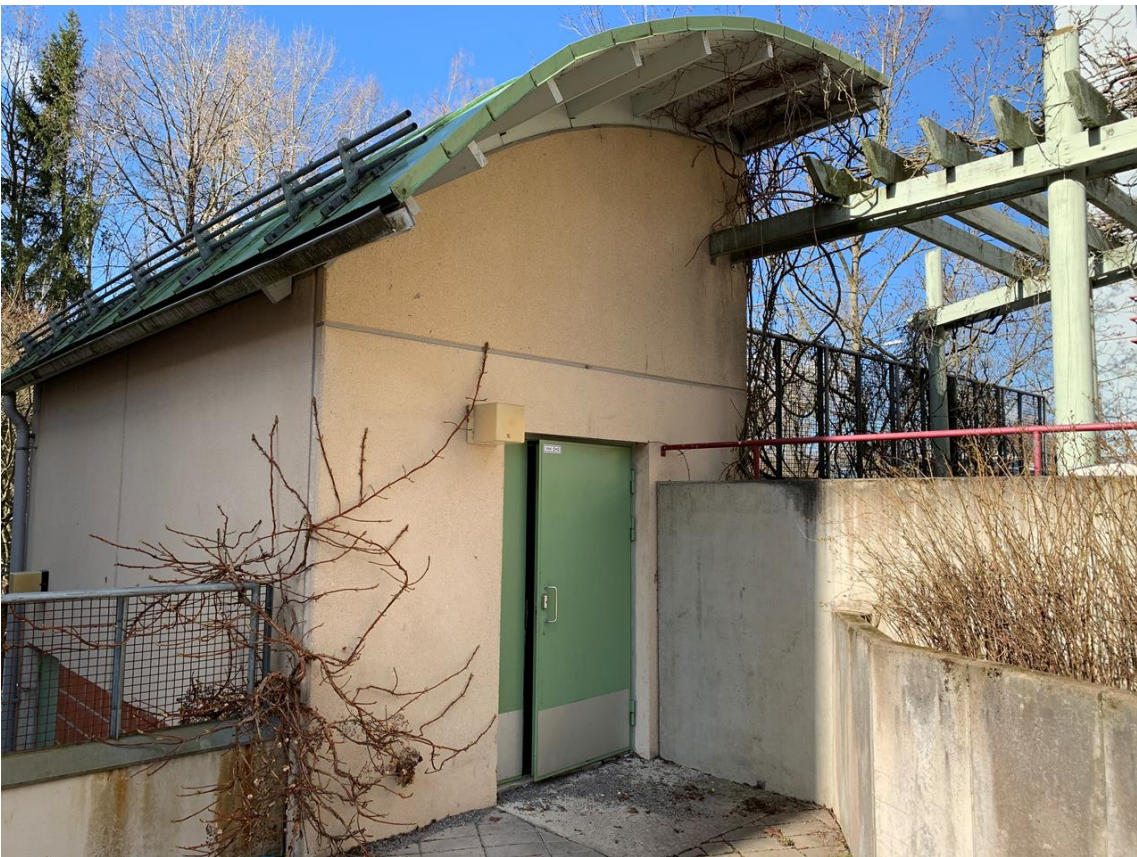
kasvillisuutta rakenteissa.

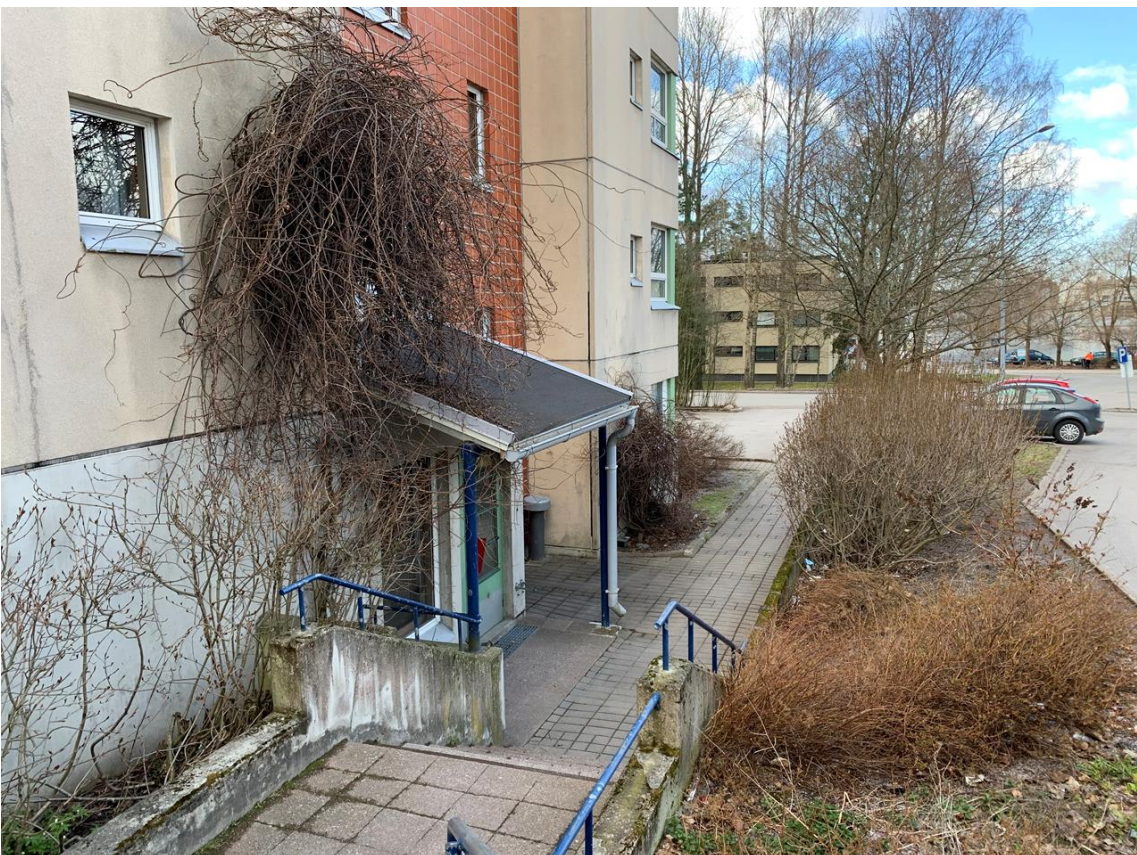
rakenteet kasvillisuuden peitossa.

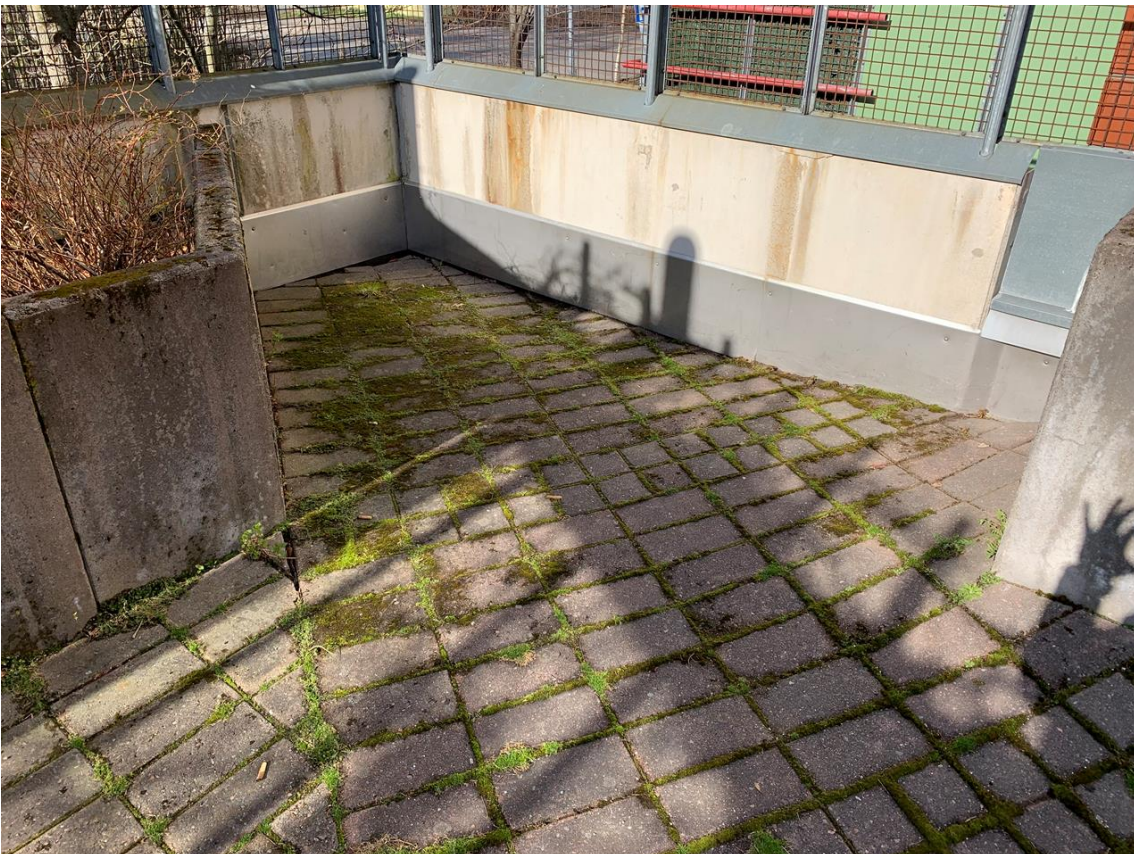
Sisäpiha kaadot rakenteisiin päin.

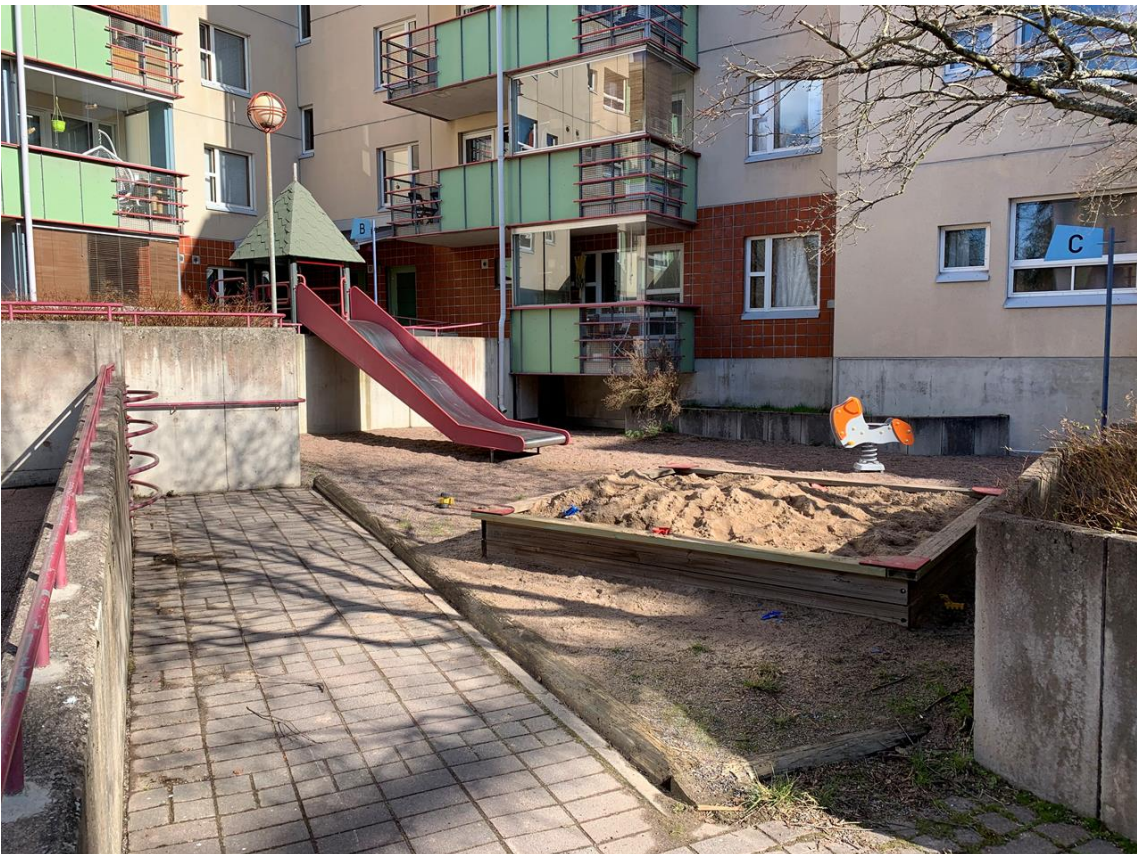
leikkialue.

Rakennus- / rakenneosa	Materiaali	Kokonaisuuden korjausluokka	Kommentit
		Rakenneosan korjausluokka	
PIHA		2	
Parkkipaikka, kulkuväylät ja päällysteet		2	
Parkkipaikka	Asfaltti	2	
Kulkuväylät	Kiveys	2	
Kulkuväylät 2	Asfaltti	2	
Kulkuväylät 3			
Alueportaat	Betoni	2	
Alueportaiden käsijohteet	Maalattu teräs	2	
Alueliuskat	Betoni	3	
Alueliuskojen käsijohteet	Maalattu teräs	2	
Piha-alueet ja -varusteet		2	
Nurmialueet		Ei ole	
Istutukset		1	Kasvillisuus päässyt kasvamaan liian isoksi ja kaipaa karsimista. Pensaita liian lähellä rakennusta. Isot puut rakennuksen vierustalla ja oksia osuu rakenteisiin.
Pintavesien ohjaus		2	Ohjautuvat sokkelin juurelle, kaivot nousseet.
Kattovesien poisto		2	Kattovedet lammikoituu
Leikkialueet		2	Leikkialue kaipaa päivityksen seuraavan ison remontin yhteydessä.

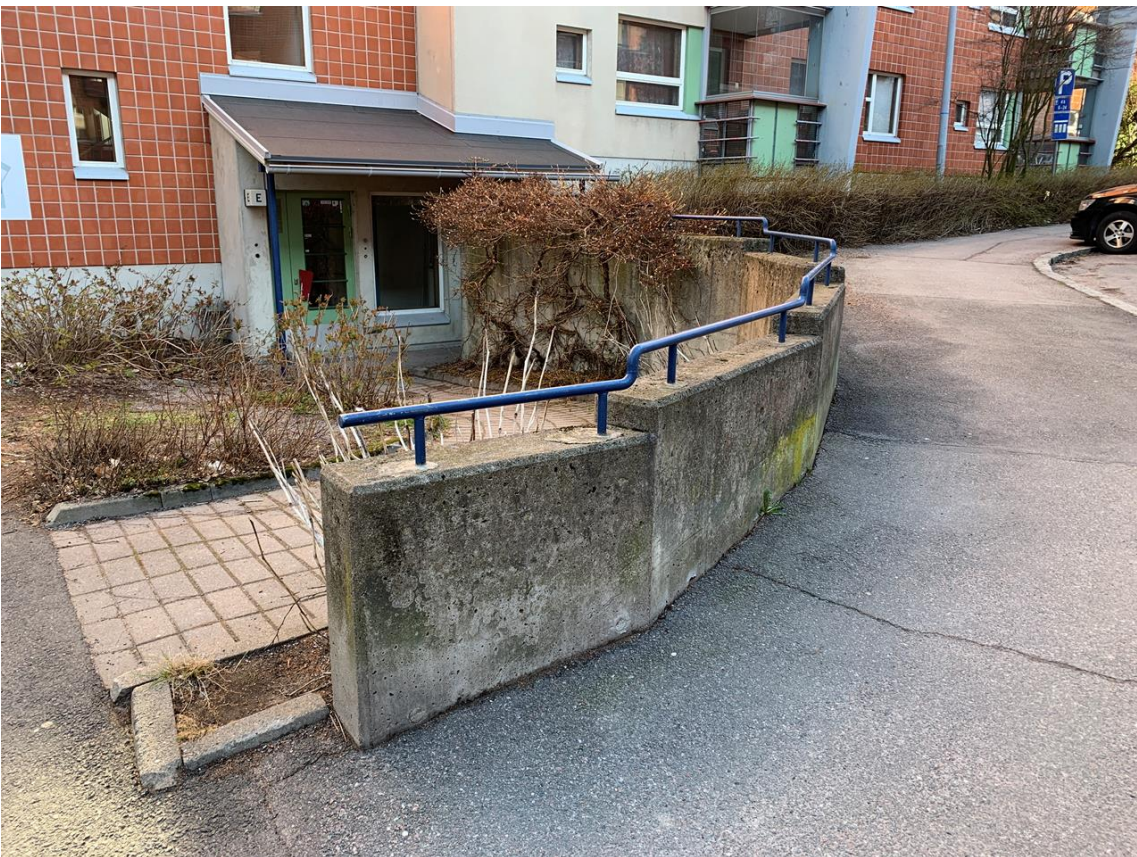
kasvillisuutta E rapun edessä.

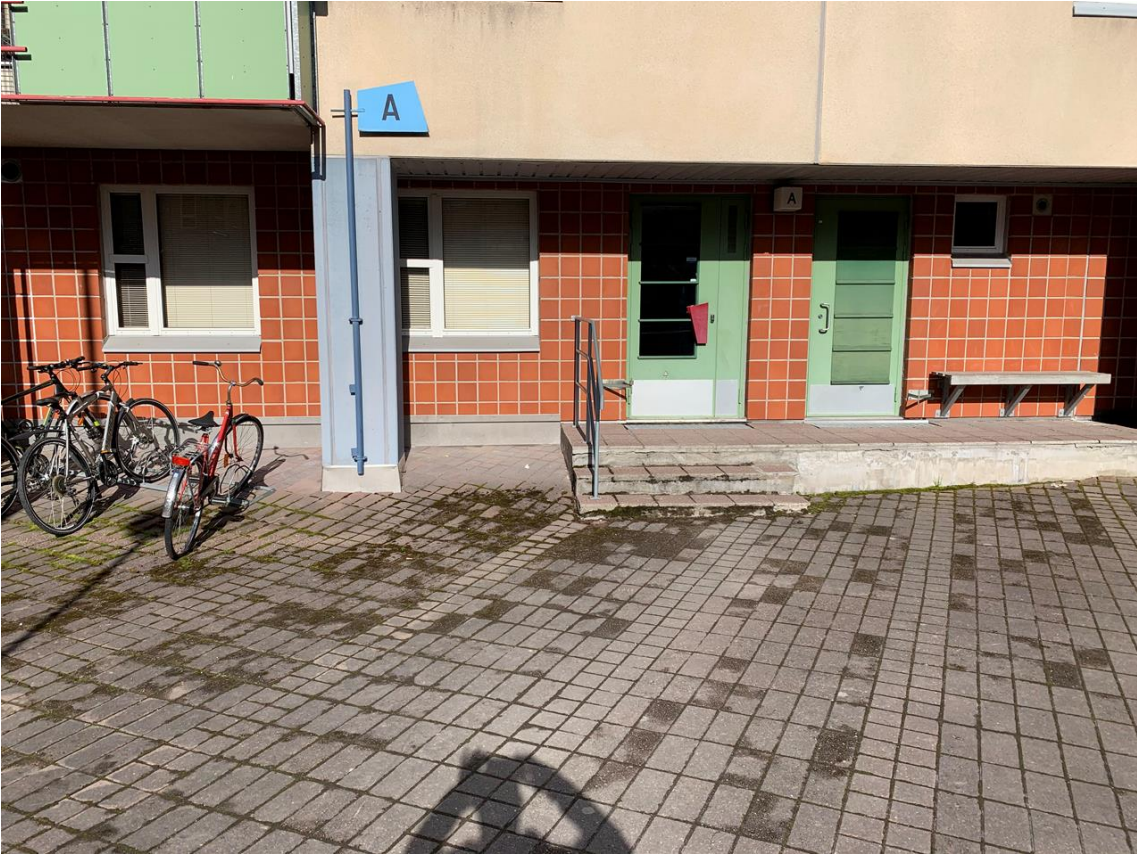
A rapun portaiden edusta hunossa kunnossa.
