Kunta Helsinki	Dnro
Kohde 327 Helsingin Messipojankuja 12

327 Helsingin Messipojankuja 12

HANKESUUNNITELMAN TARKOITUS

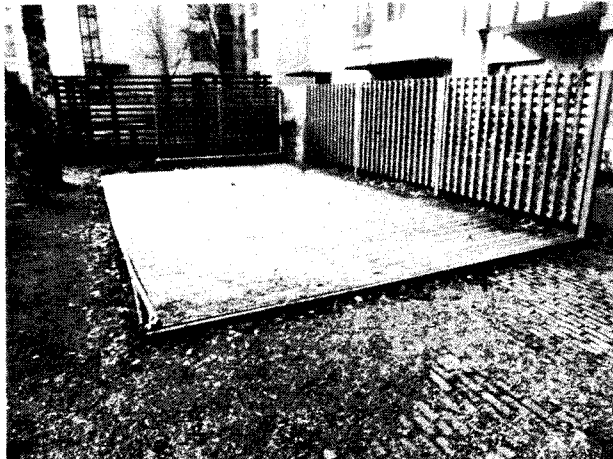
Kuva 6, mm. pergola-aita (kuvassa näkyvän pation aurausvaurion huoltoliike korjaa)

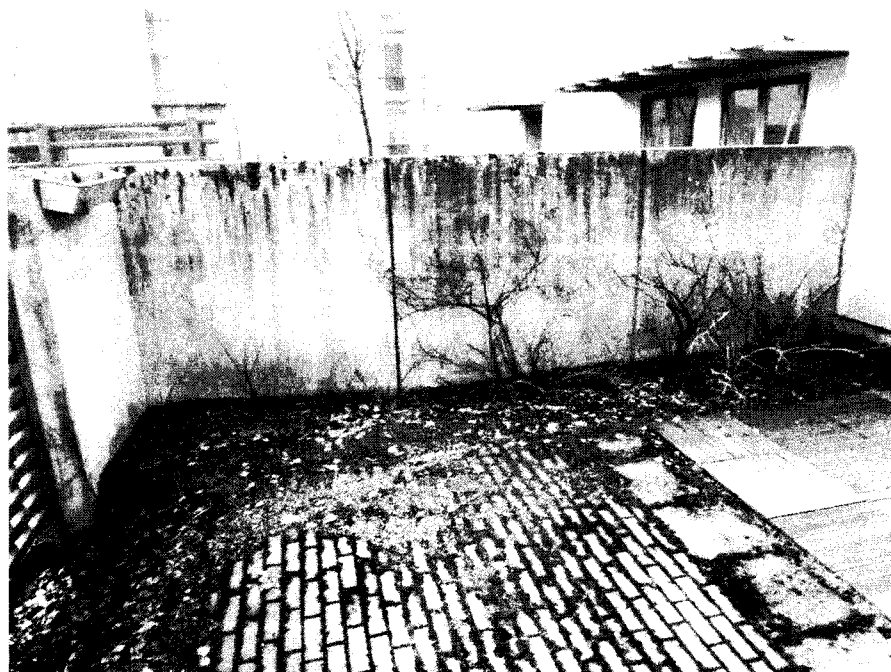
Kuva 7, tontin rajalla olevaa betonimuuria (huoltoliikettä poistaa kulkuväylällä olevan sammaleen)

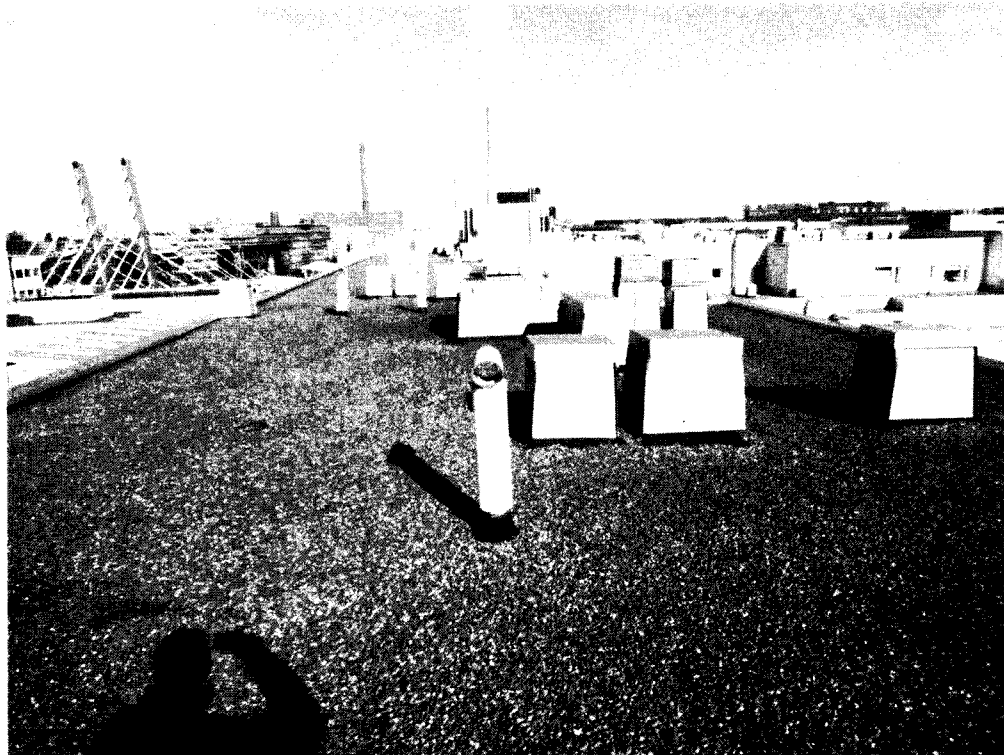
Kuva 8, katolta löytyy useita IV- puhaltimia. Siis vain C-porrashuoneen puhallin on Avain Asumisoikeuden hoitovastuulla.

C-porrashuoneen poistopuhallin uusitaan peruskorjauksen yhteydessä.

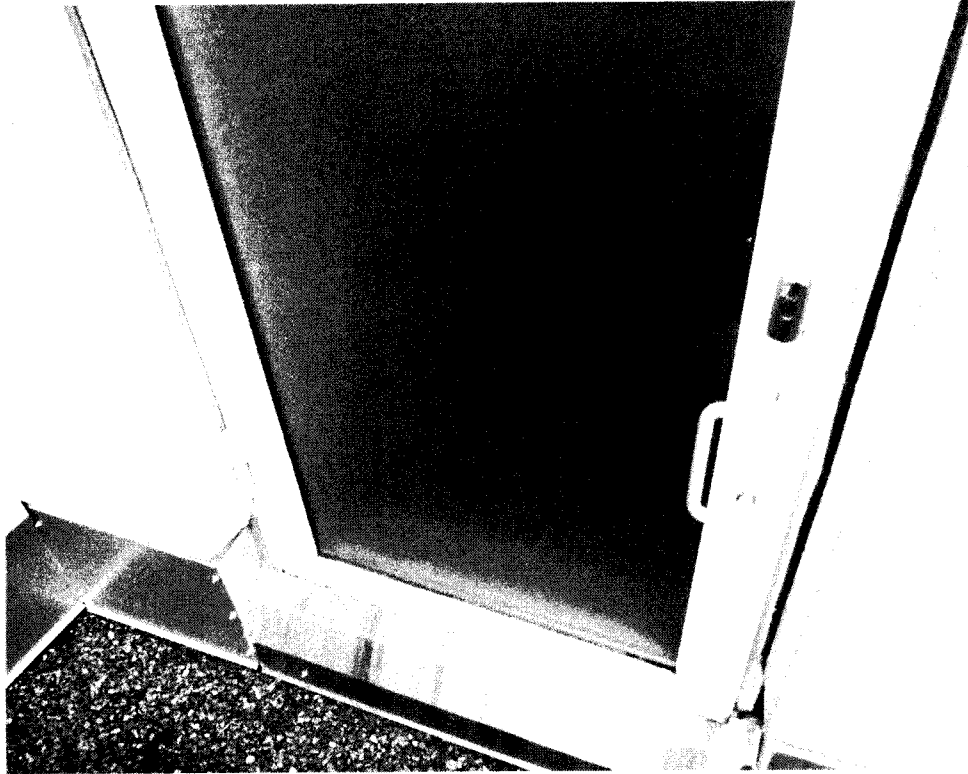
Avain Asumisoikeuden käytössä olevat avaimet tai "reitti avaimet" eivät sovi katolle johtaviin oviin. Katolle johtavat ovet sijaitsevat B-porrashuoneen ylätasanteella.

Kuva 17, kuvassa näkyvä B- porrashuoneen ovi kuuluu Avain Asumisoikeuden hoitovastuulle, ovi kaipaa kunnostusta peruskorjauksen yhteydessä.

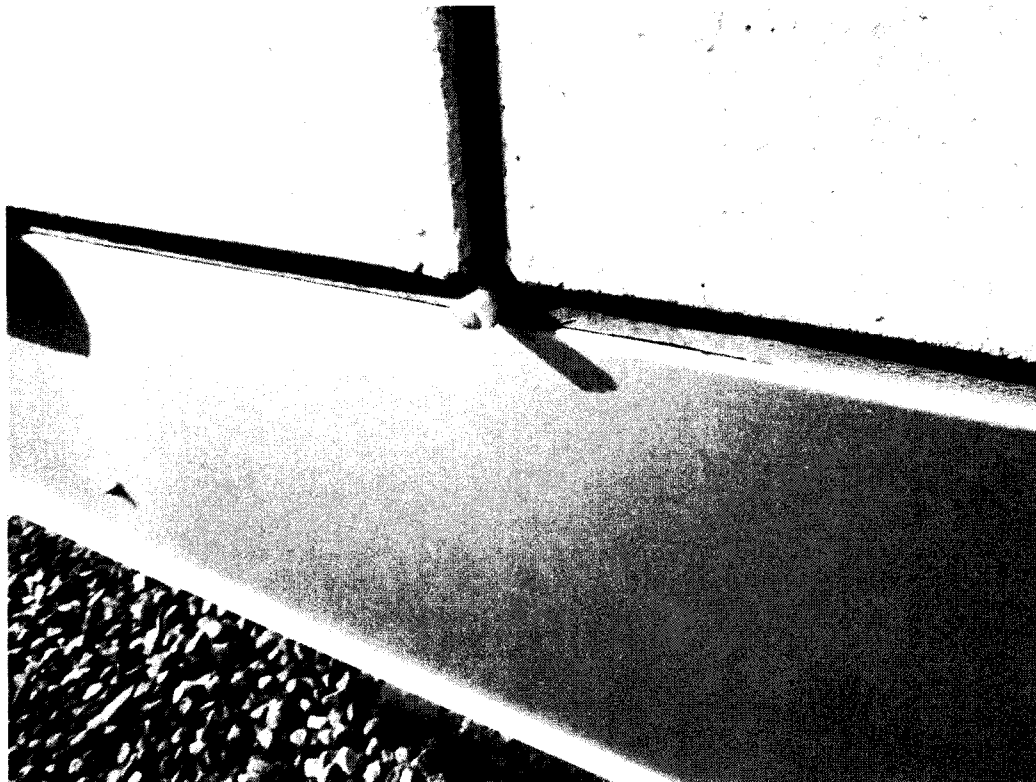
Kuva 21, julkisivun ja juuripellin rajalla oleva elastinen kittaus on rikki (irti reunasta)

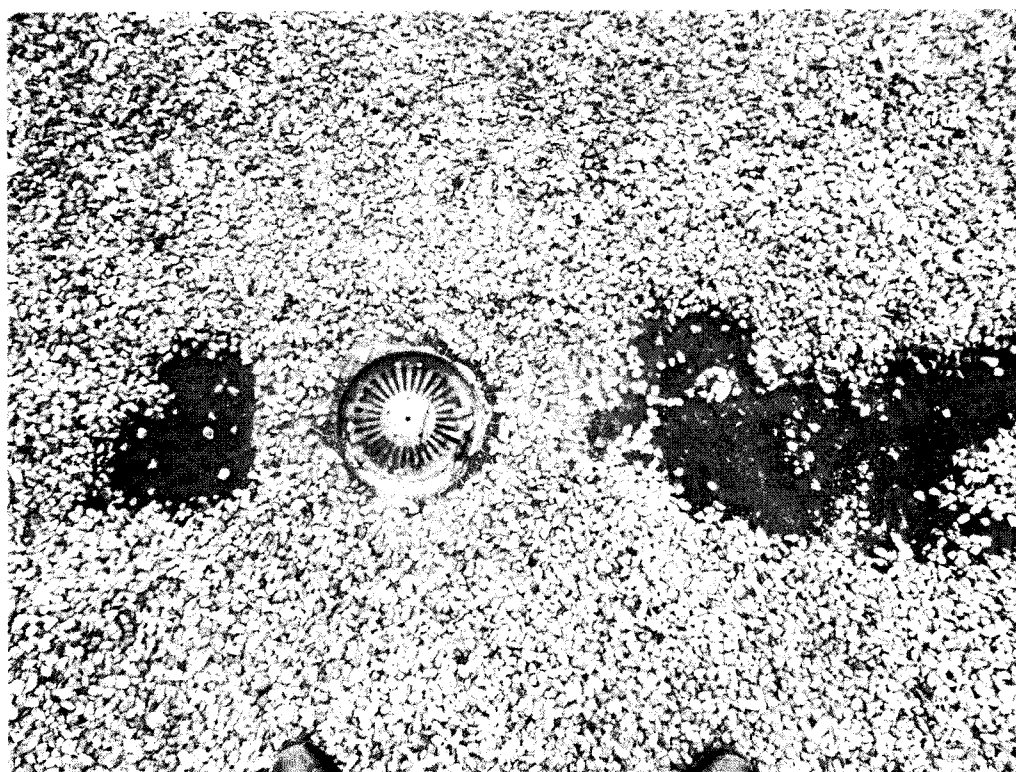
Kuva 22, kattokaivo, singeli oli osittain "liimautunut" bitumikermiin kiinni. Silmämääräisesti kaivon kohta on kunnossa.

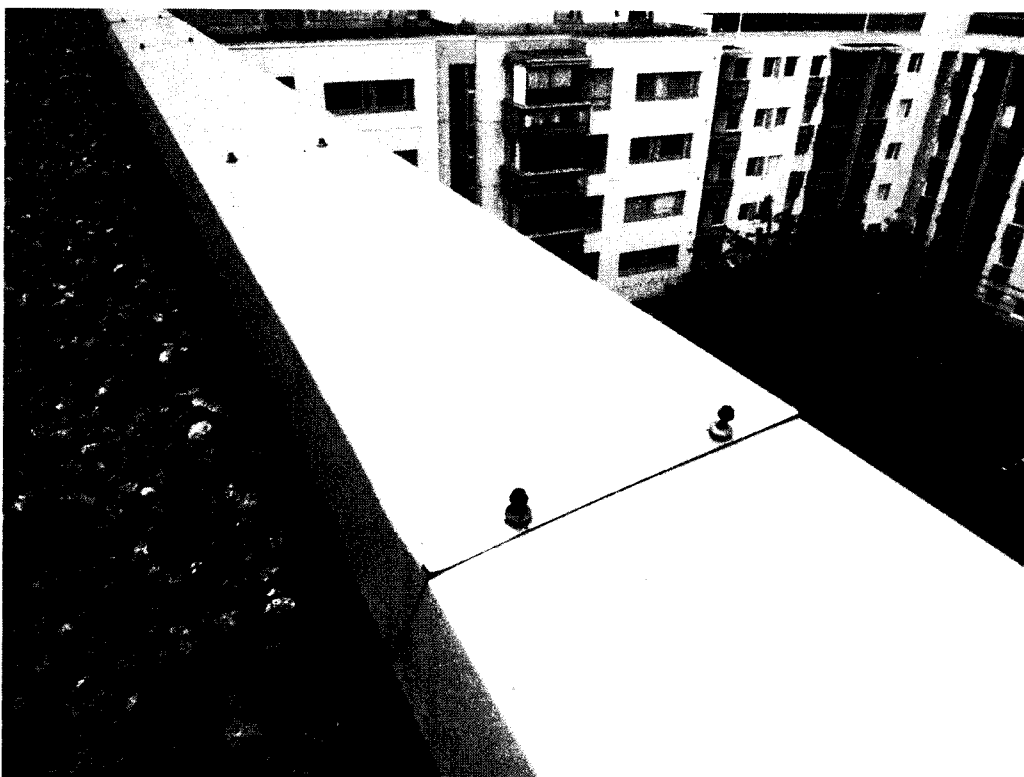
Kuva 23, Räystäspelttien kiinnitysruuvit ruostuneet ja osa oli löysällä.

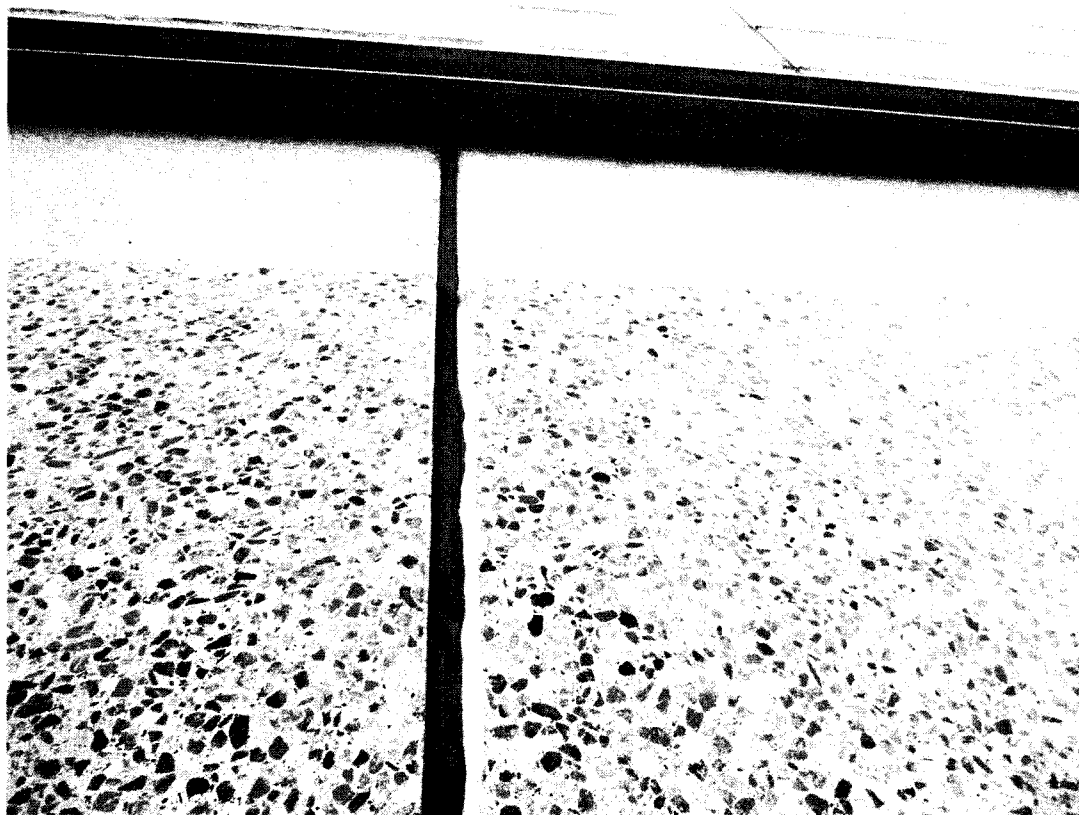
Elementtisaumoissa halkeamia.

Havaittu muutamassa kohdassa elementtisaumakittauksissa mm. ”pitkittäisiä” hiushalkeamia, lisäksi elementtisaumaan asennetut tuuletusputket ovat kovettuneet ja osa tuuletusputkista oli irronnut saumamassasta. Elementtisaumojen käyttöikä normaalissa rasituksessa on 20 vuotta,

Kuva 25, esim. katujulkisivulla elementtisaumoissa havaittavissa halkeilua

Korjauksen onnistuminen varmistetaan lämpökamerakuvauksella.

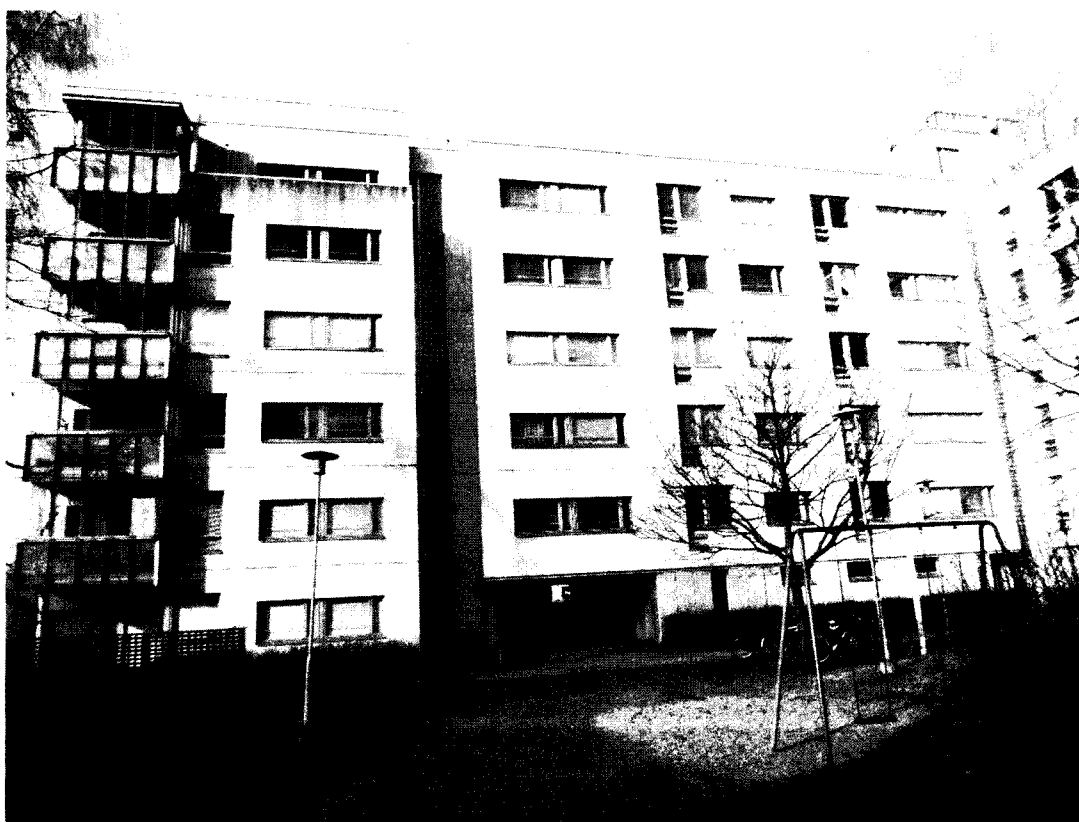
Kuva 26, sisäpihan julkisivua, mm. betonielementtien yläosat ovat likaantuneet.

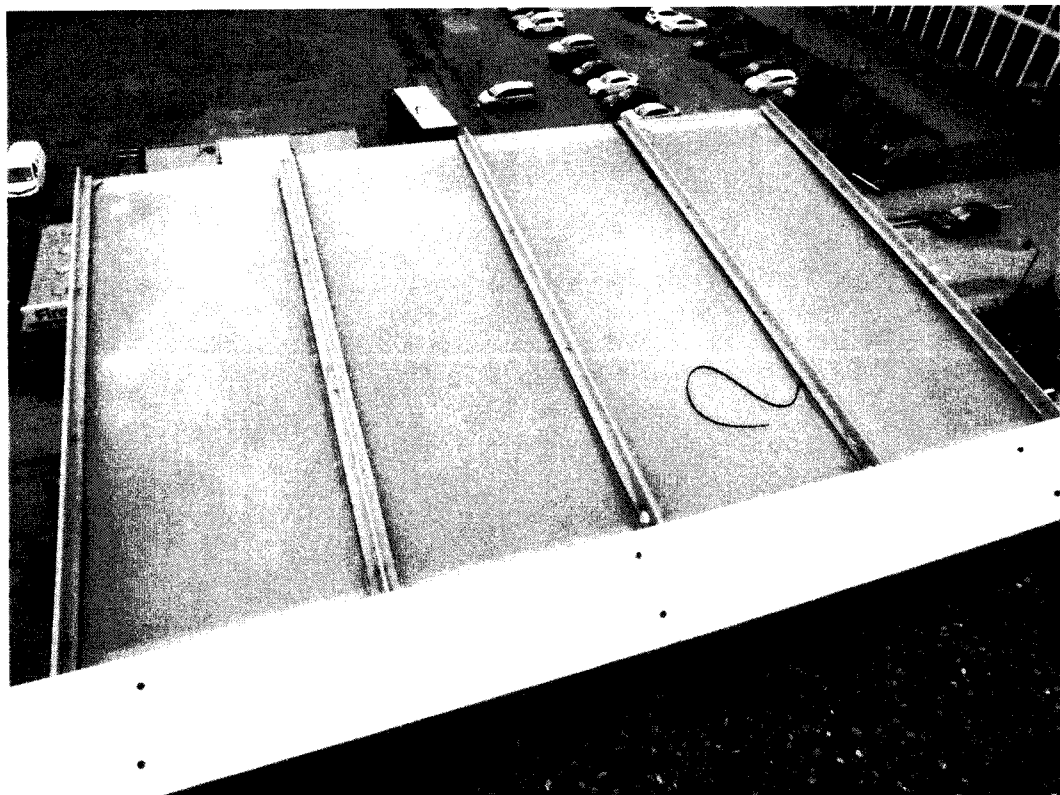
Terassiparvekkeiden lasikatteiden asennusnauhoja on muutamista kohdista irti ja pois paikalta (silikonilla tehty asennusnauhan liimaus ehkä pettänyt)

Kuva 33, Terassiparvekkeiden lasikatteiden asennusnauhoja on muutamista kohdista irti

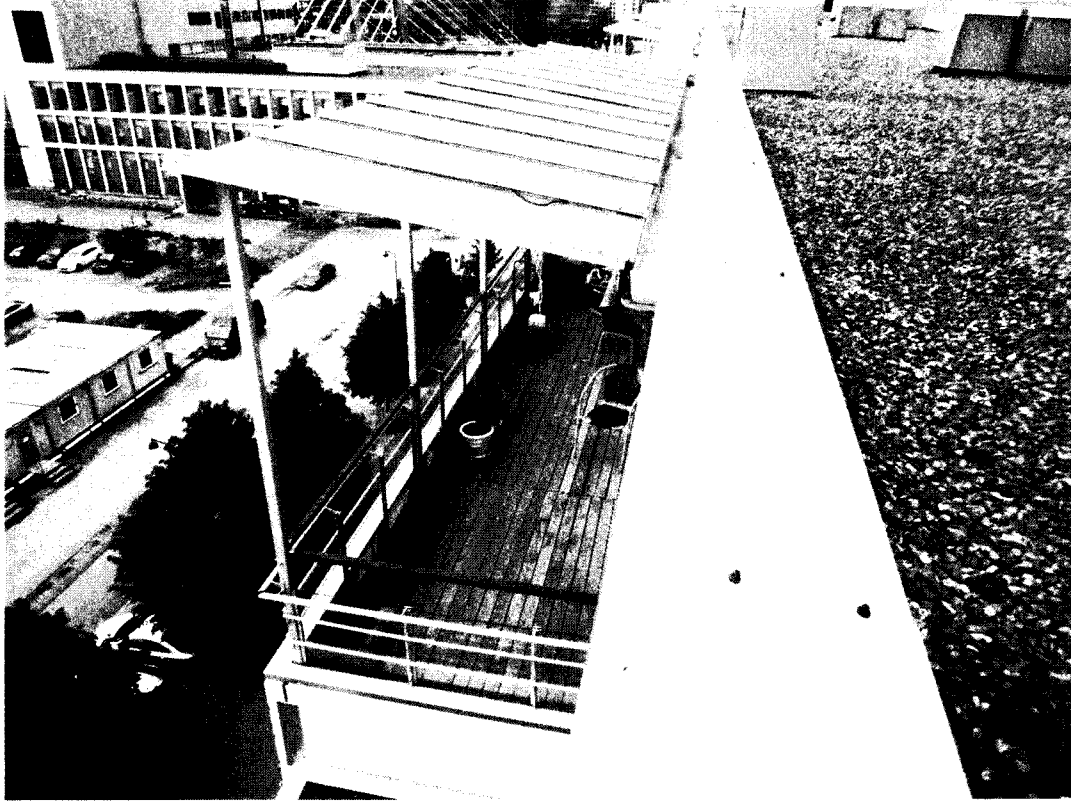
Kuva 34, mm. "ison" terassiparvekkeen teräskaitteen pinnoite (maalaus) uusitaan

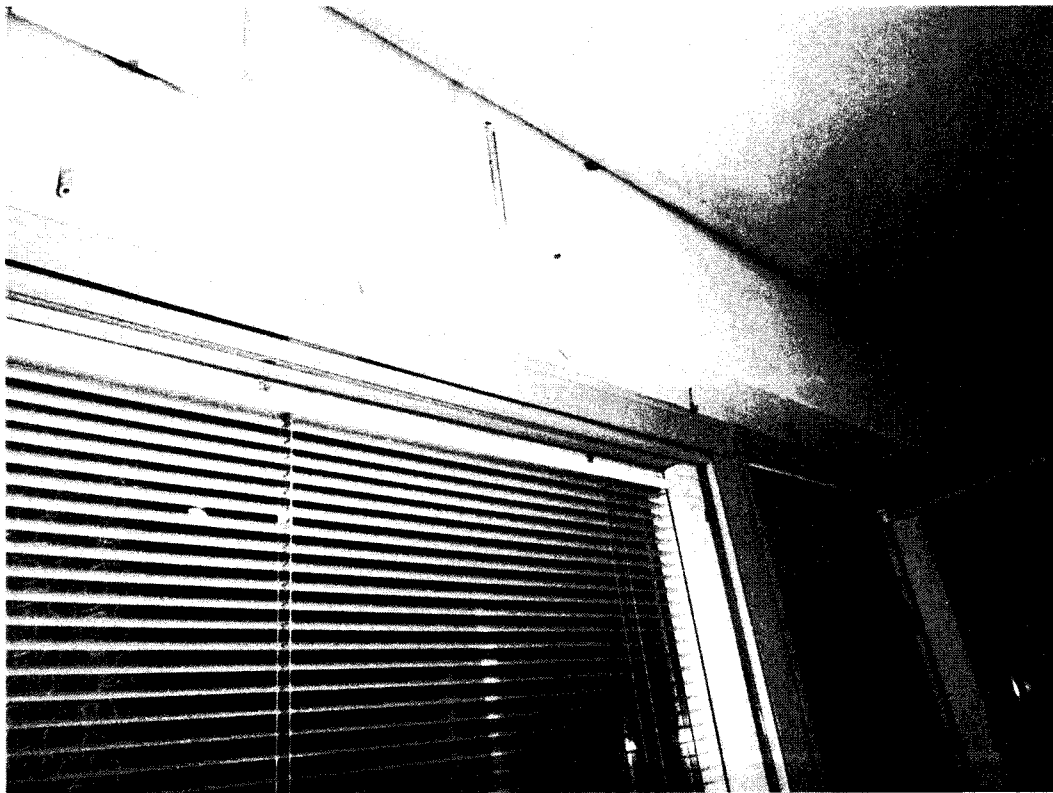
Kuva 35, ikkunan ja oviaukon kohdalla julkisivun yläreunassa pitkäksi jääneitä "julkisivun tuuletusputkia".

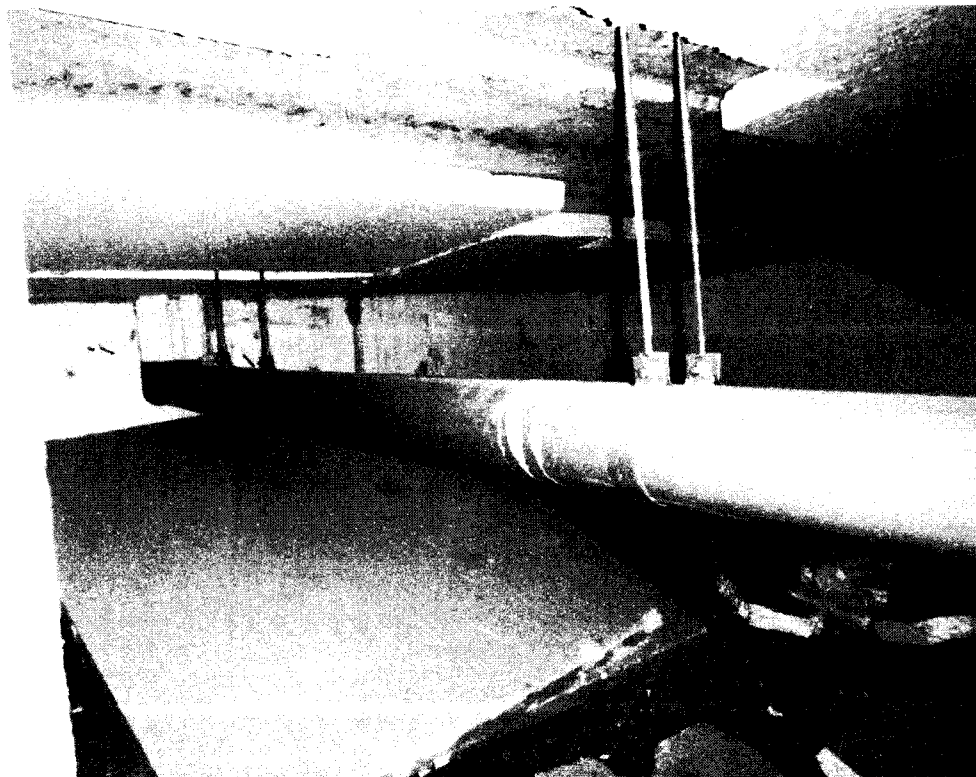
Kuva 38, C-porrashuoneen "alapuolella" viemärit on kannakoitu alapohjasta. Alapohjan eristyksessä havaittu korjaustarvetta.

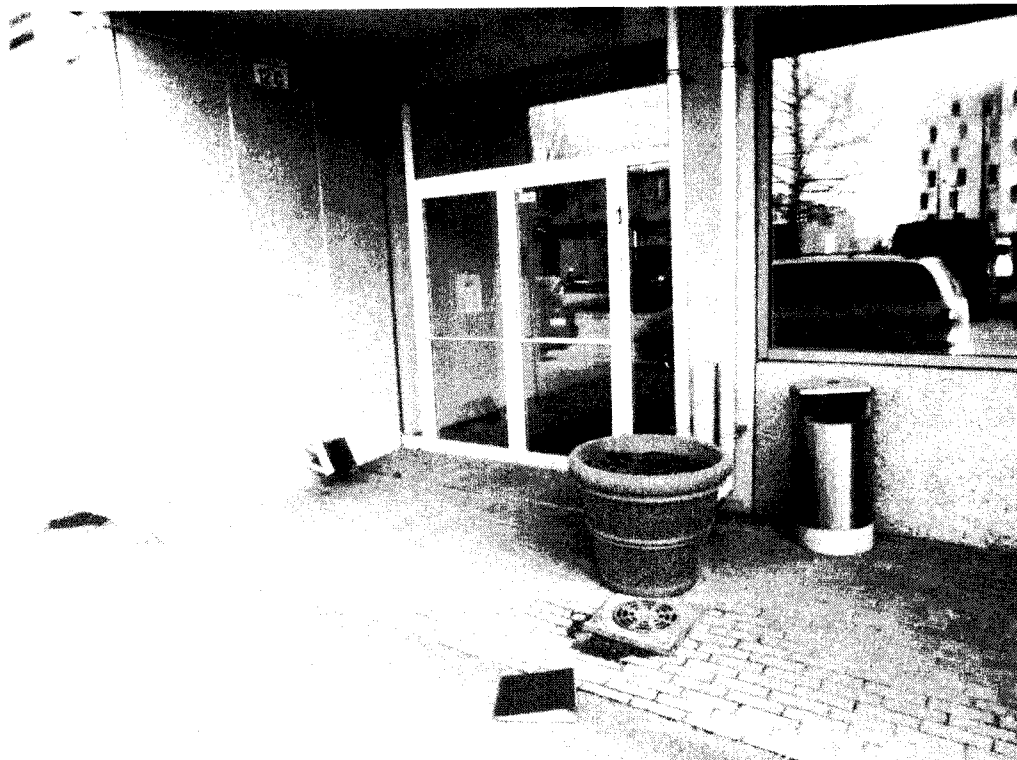
Kuva 41, Katusivustalla C-portaan edustalla havaittu betonikiveyksessä painautuma. Sade- ja sulamisvesi jää seisomaan kaivon vierustalle

C-portaan pääoven edustalla kiveyksessä oleva painuma korjataan.

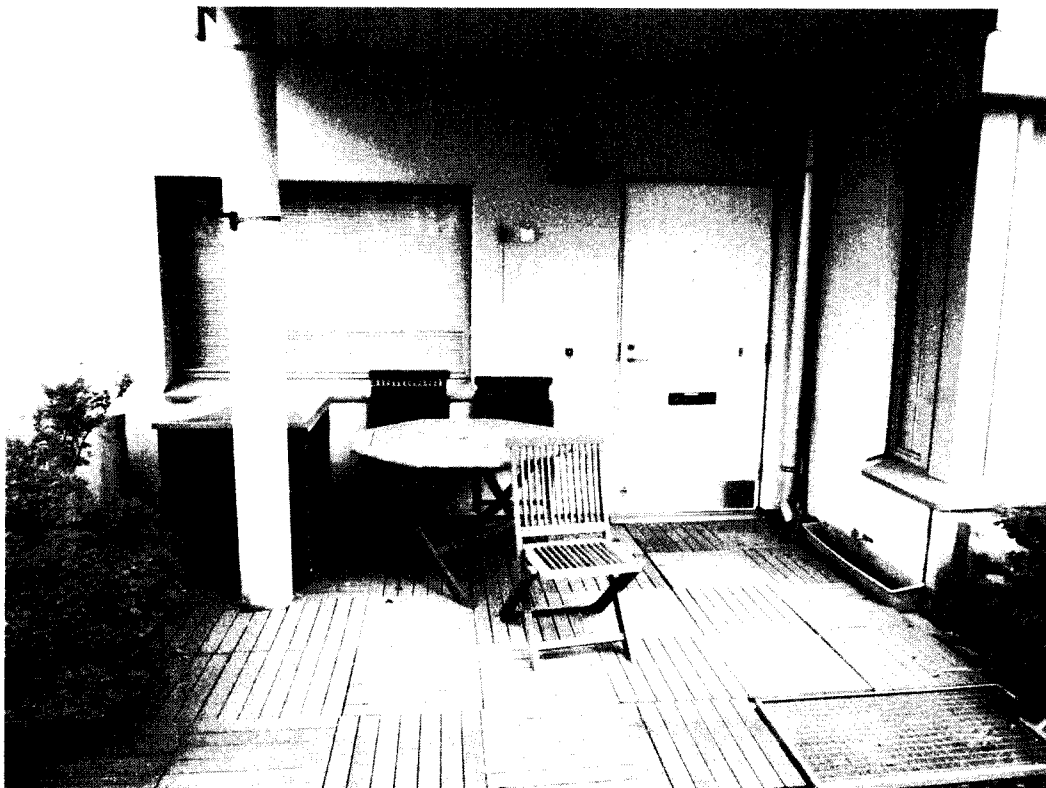
Kuva 43, C49 ulko-oven edustalla oleva terassin kestopuinen pihalaatoitus. Huom. kuvassa näkyvä parvekkeen teräsbetonipilari kaipaa kunnostusta (asia tarkemmin kohdassa 11. parvekkeiden kunnostus)

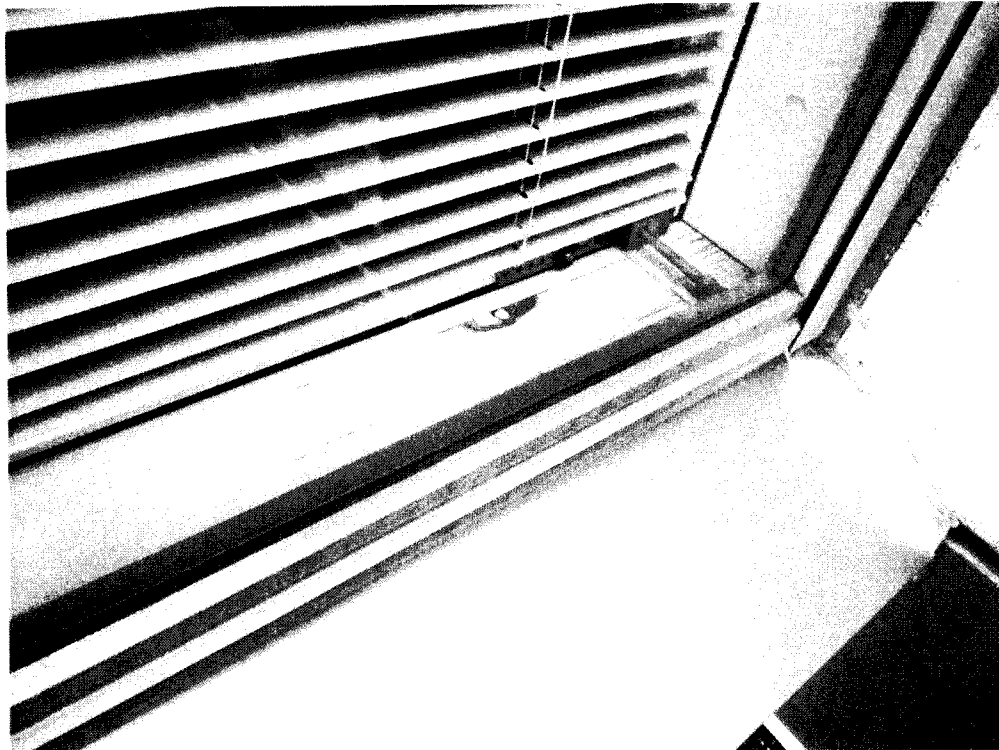
Kuva 44, mm. ikkunoiden puurakenteiset karmit ja sisäpuite kaipaa korjaustoimi, puurakenteissa halkeamia, kosteusvaurioita (kuvassa sisäpihan ylimmän kerroksen yksi ikkuna)

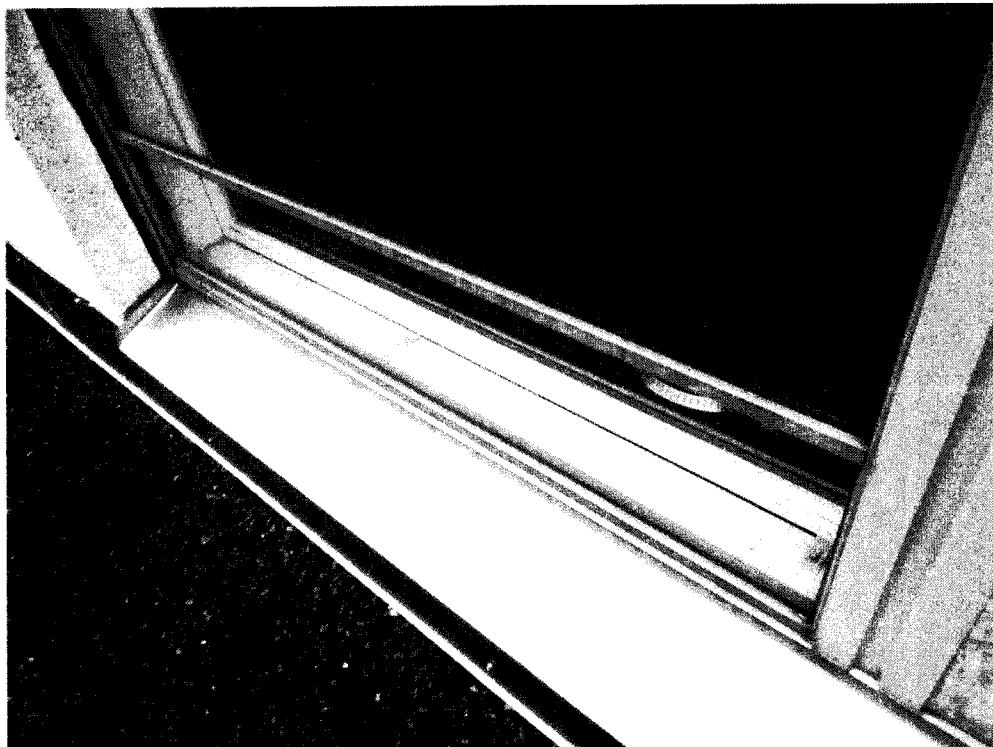
Kuva 45, ns. pokaliukuja rikki

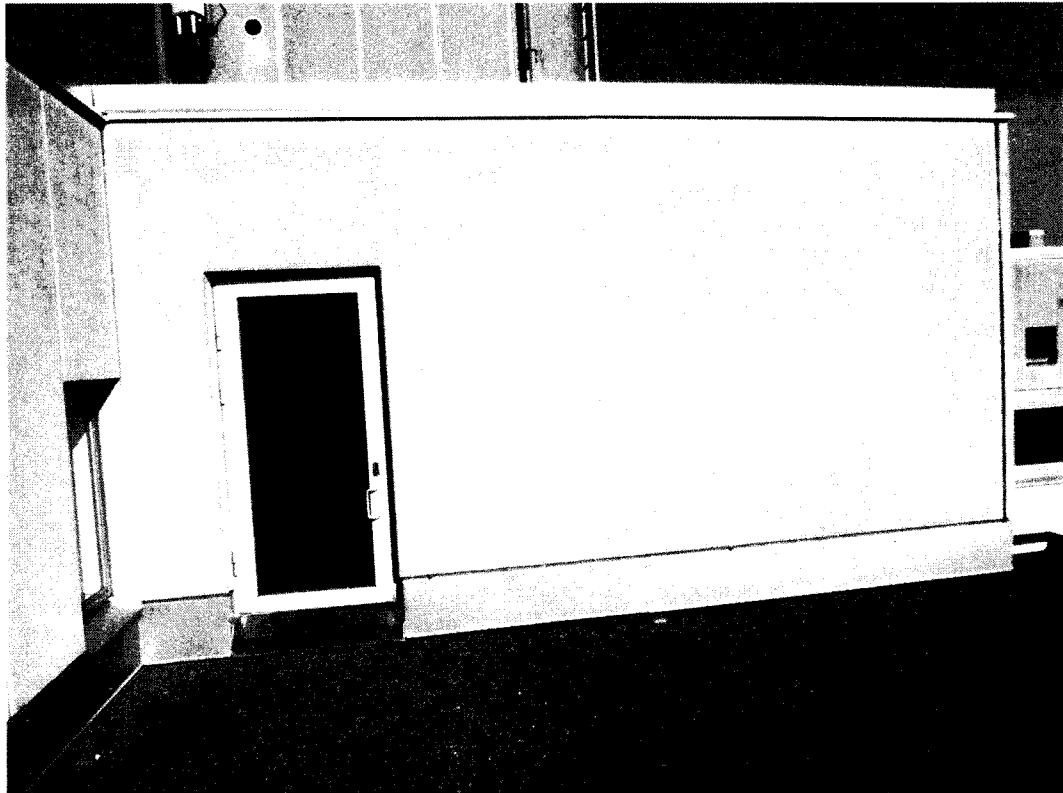
Kuva 46, B-porrashuone katolle johtava ovi, Avain Asumisoikeuden hoitovastuulle kuuluva ovi kunnostetaan

B-porrashuone katolle johtava ovi, Avain Asumisoikeuden hoitovastuulle kuuluva ovi kunnostetaan

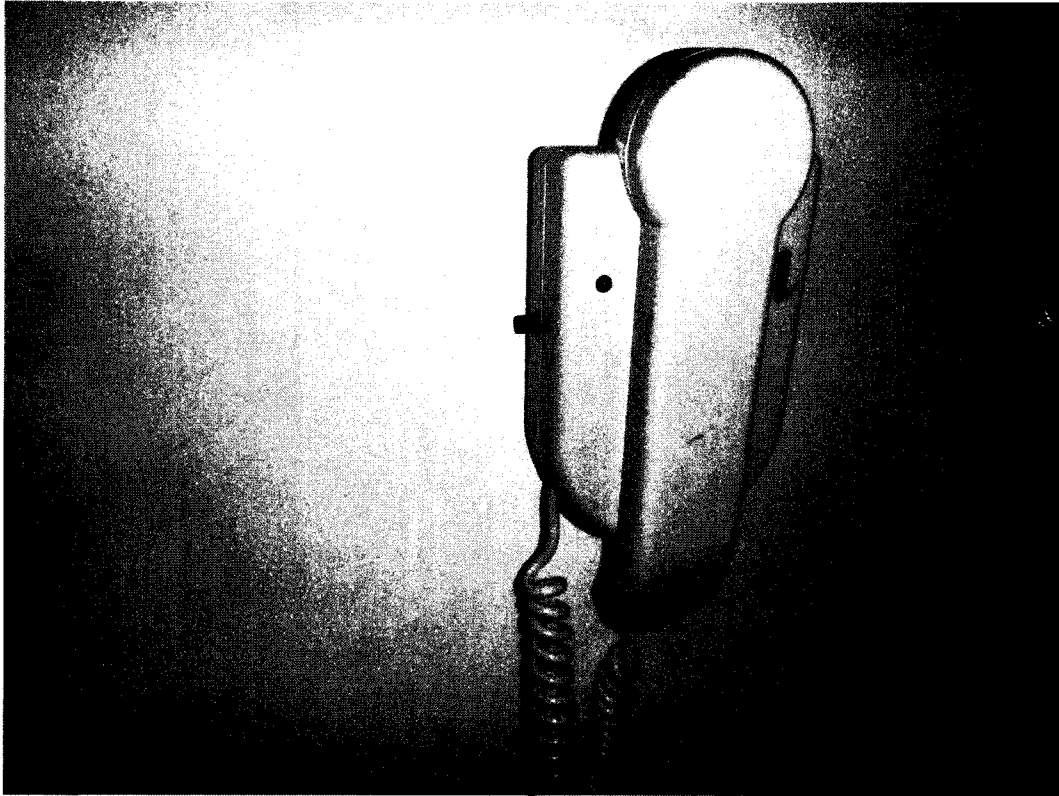
Kuva 53, Ovipuhelinjärjestelmää kuuluvat asuntokohtaiset sisäyksiköt (puhelin) uusitaan
