VIIKINMÄKI, KORTTELI 36113

Pilaantuneen maaperän puhdistus, loppuraportti

Päivämäärä 4/12/2018

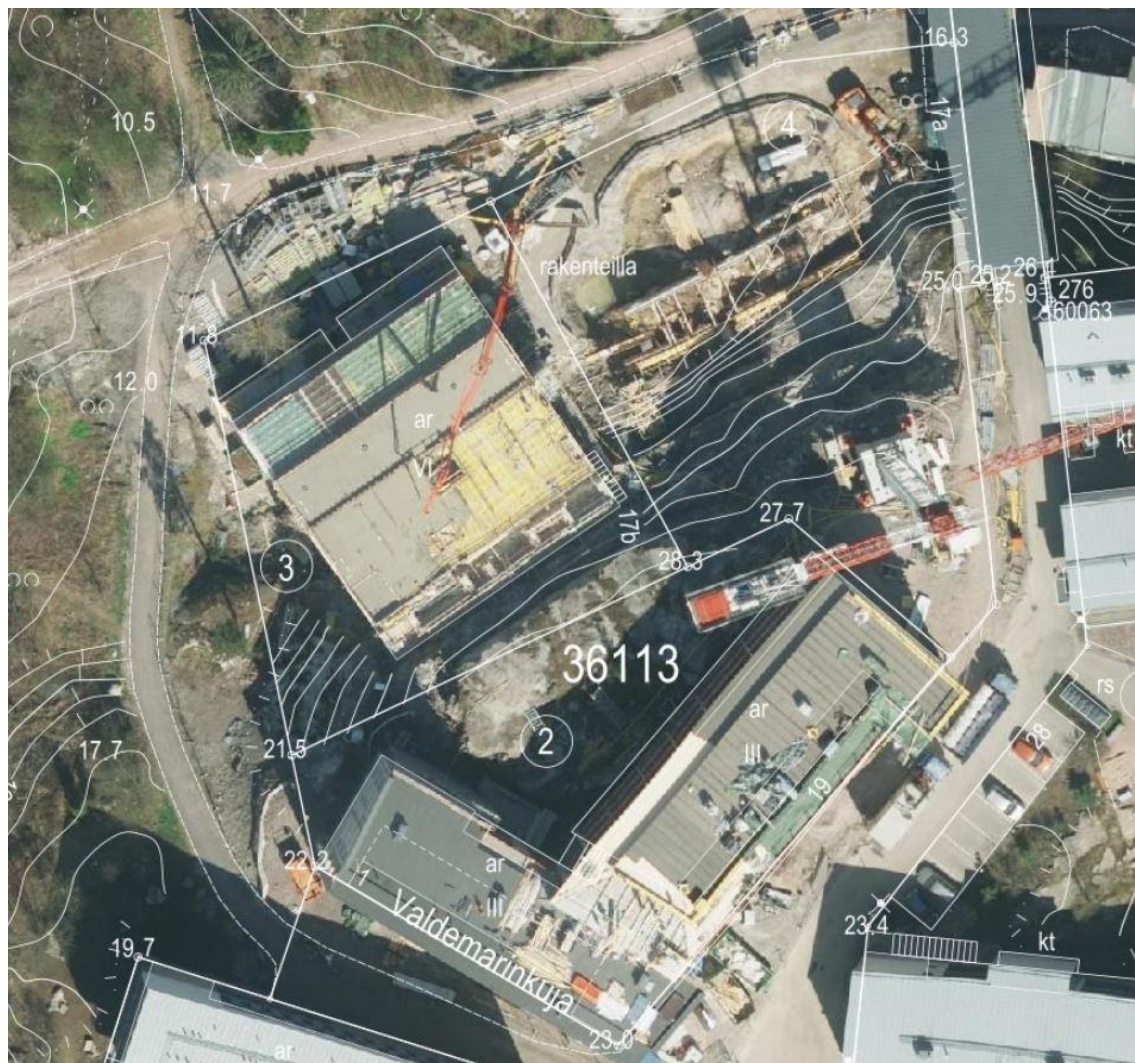
Kuva 1. Ilmavalokuva korttelista v. 2018 (Helsingin karttapalvelu)

Rakentamisen vaatiman kaivun jälkeen alueelle ei jäänyt kynnysarvon ylittäviä pintamaita. Kuvassa 1 on esitetty ilmavalokuva korttelista vuonna 2018.

Alueelta poistettiin rakentamisen vuoksi käytännössä kaikki pintamaat. Alueelle ei jäänyt SA-MASE -ohjearvotason tai VNa 214/2007 kynnysarvotason ylittäviä maa-aineksia. Tällä perusteella kunnostuksen tavoitetaso on saavutettu.
