# LAUSUNTO

HELSINGIN TAIDEMUSEON SIJOITTUMINEN SUVILAHDEN  
KAASUKELLOIHIN

11.6.2020

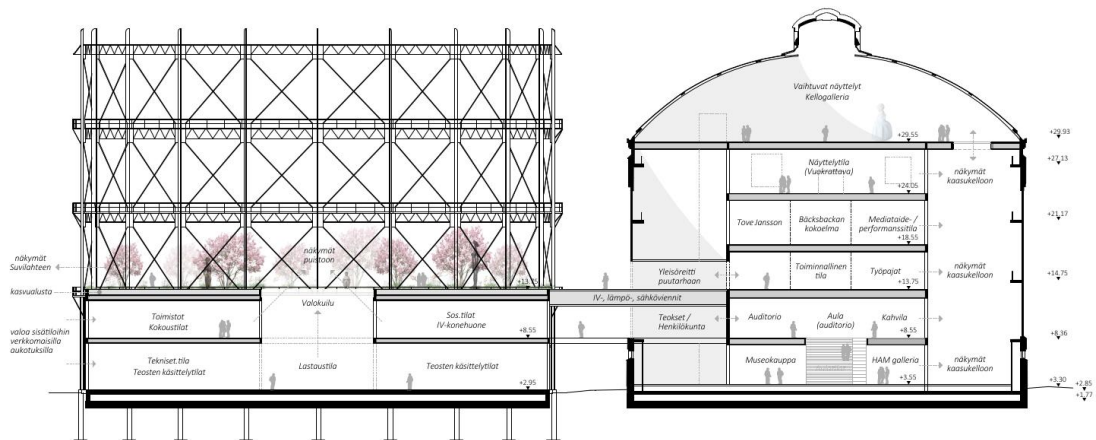
Kuva 1. Vaihtoehto A.1, Arkkitehdit NRT Oy, 28.5.2020, leikkaus A.

Esitetty ratkaisu, jossa tiilisen kaasukellon tulevat käyttötilat / näyttelytilat ovat erillään alkuperäisistä rakenteista, on hyvä. Ratkaisussa saadaan myös toteutettua huomattavan paljon toiminnallista tilaa. Käyttötilojen sivustalle sijoitetut huoltotilat ja tekniset tilat, joissa ajoittain käydään, on suositeltavaa sijoittaa ”rakennus rakennuksessa” -tilan sisäpuolelle, jotta vältetään turhalta kulta käyttötilan ja välitilan (eli uuden ulkoseinän ja alkuperäisen tiilimuurin välinen tila).

Ratkaisussa alkuperäisten rakenteiden ja uusien tilojen väliin jää suuri välitila, jossa mahdolliset sisäilman kannalta haitalliset pitoisuudet on mahdollista saada pidettyä matalina. Käyttötilojen ja välitilan välisen seinän riittävän ilmatiiveyden aikaansaaminen ja painesuhteiden hallinta tärkeää. Toteutuksessa tulee huomioida, kuinka hallitaan välitilan ja käyttötilojen välinen paine-ero. Mahdollinen ilmavirran suunnan tulee olla käyttötiloista välitilaan päin (välitila alipaineinen käyttötilan suhteen). Mahdollisissa käyttötilan ja välitilan välisissä kulkuyhteyksissä tulee olla tuulikaapin kaltainen tila.

Kellojen välisen kulkusillan ja muiden liittymien ilmatiiveyteen tulee kiinnittää erityistä huomiota. Liittymät kellojen välillä on ratkaistava varmoin tiiveysratkaisuin huomioiden myös rakenteiden lämpöliikkeet ja mahdolliset rakenteessa olevat öljyhiilivedyt. Mikrobin osalta rakenneliittymissä vanhaan muuriin ei arvioida aiheutuvan merkittäviä riskejä, kun yhdyskäytävän uudet betonirakenteet valetaan mahdollisimman yhtenäisinä vanhan rakenteen sisäpuolelle.

Suunnittelussa tulee kiinnittää huomiota tiilimuurin ja betonin suureen paikalliseen laadun ja kunnan vaihteluun. Kaikki uusien ja vanhojen rakenteiden liittymäkohdat, kuten uusien välipohjarakenteiden liittyminen vanhaan tiilirakenteeseen, tulee selvittää tarkoin.

Lasisten pintojen puhtaanapidon mahdollisuuksiin tulee kiinnittää huomiota, koska rakenteiden öljyhiilivetyemissiot ja pöly saattavat yhdessä liata pintaa. Välitilan ilmanvaihtoa tulee olla mahdollista tehostaa huoltotöiden aikana.

Perustusten riittävyttä tai lisävahvistustarvetta ei ole tässä yhteydessä tarkasteltu, mutta lähtökohtaisesti alapohjalaatan lävistämistä tai uusia läpivientejä ei suositella

tehtäviksi. Läpivientien tiivistys sekä alapohjan päälle suunnitellun teräskaukalon toteuttaminen voi olla haastavaa ja rakennuksen alapuolisesta maasta voi päästä haihtuvia yhdisteitä sisäilmaan ilmavuotoreittien kautta.

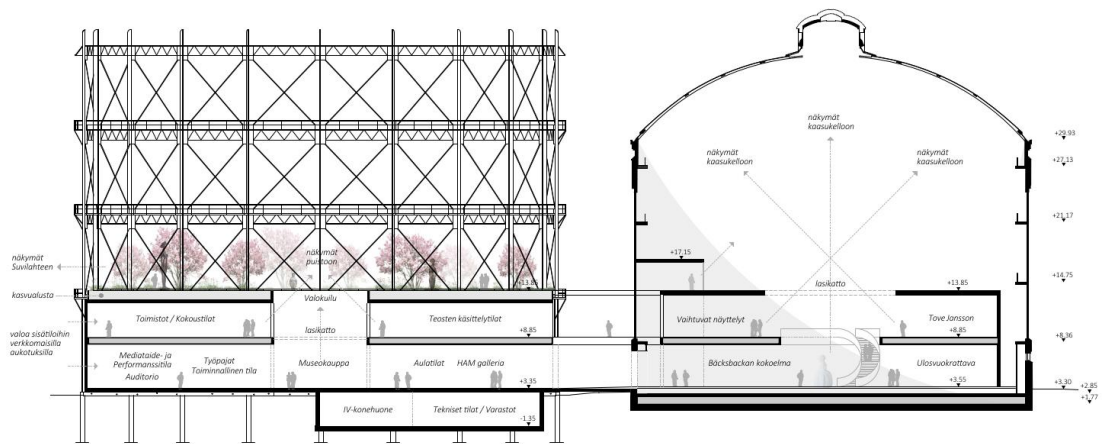
Kuva 2. Vaihtoehto A.2, Arkkitehdit NRT Oy, 28.5.2020, leikkaus A.

Vaihtoehdossa A.2 tilat levittäytyvät laajemmalle kellon sisällä ja vanhan ja uuden rakenteen väliin jää kapeahko välitila. Käyttötilat toteutetaan myös ”rakennus rakennuksessa” -periaatteella, eikä vanhan ja uuden rakenteen väliin jäävän tilan koolla arvioida olevan merkittävää vaikutusta.

Vaihtoehdossa on vähemmän liittymäkohtia uusien ja vanhojen rakenteiden välillä. Liittymissä tulee joka tapauksessa huomioida rakenteiden lujuuteen ja kuntoon liittyvät haasteet sekä rakenteiden epäpuhtaudet ja painesuhteet, kuten vaihtoehdossa A.1.

Kuten vaihtoehdossa A.1 myös vaihtoehdossa A.2 lasisten pintojen puhtaanapidon mahdollisuuksiin tulee kiinnittää huomiota. Välitilan ilmanvaihtoa tulee olla mahdollista tehostaa huoltotöiden aikana.
