Projekti **Viikinmäen ampumarata-alue, pilaantuneen maan kunnostaminen**
Asiakas **Helsingin kaupunki, Kaupunkiympäristön toimiala**
Maaomaisuuden kehittäminen ja tontit /
Johanna Hytönen
Aihe **Viikinmäen ampumarata-alue, pilaantuneen maan kunnostaminen**
Vastaanottaja **Johanna Hytönen**

VIIKINMÄKI, TONTTI 36110-9

Pilaantuneen maaperän puhdistus, väliraportti

Päivämäärä 12/6/2018

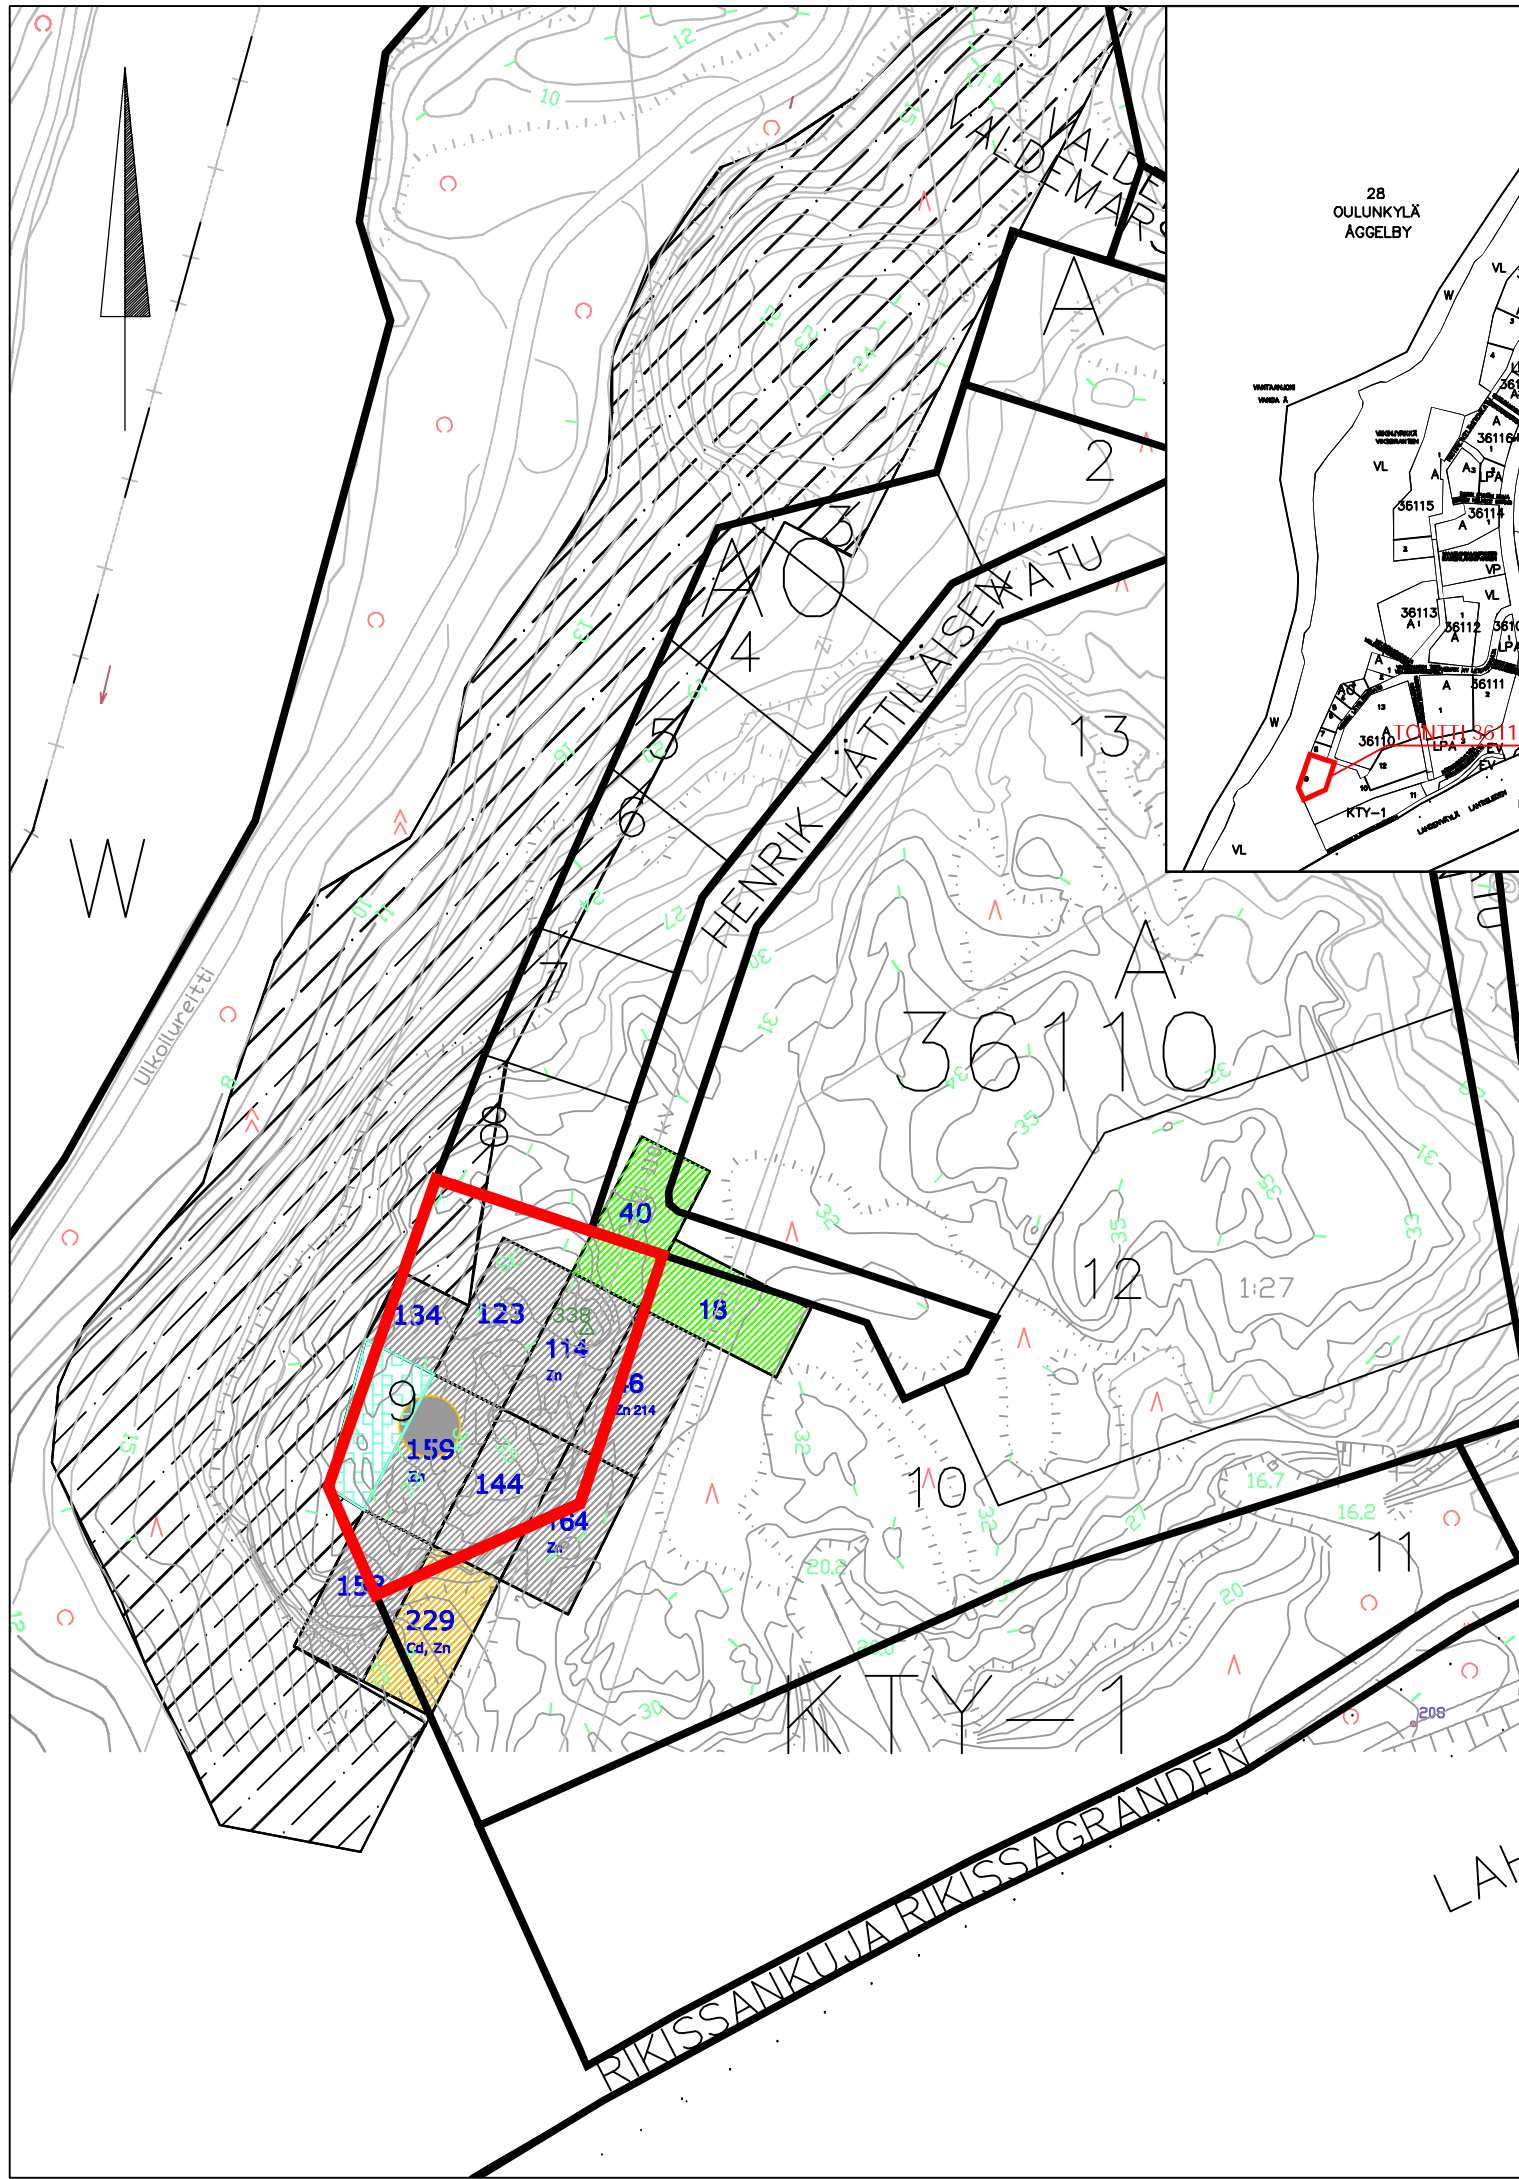
Tontin 36110-9 alueella on kaivamatonta, luonnontilaiseksi jätettyä aluetta noin 1300 m². Tällä osalla kynnysarvon ylittäviä lyijypitoisuuksia on noin 1100 m²:n alueella jossa lyijypitoisuus vaihtelee välillä 114...159 mg/kg. Tontin eteläpuolella on kokoomanäytealue jossa on todettu yli alemman ohjearvon oleva lyijypitoisuus 229 mg/kg. Kokoomanäytealueen kulma ulottuu hieman tontin 36110-9 puolelle.

Kaivamattomilla luonnontilaiseksi jätetyillä alueilla on kynnysarvon ylittäviä lyijypitoisuuksia. Lyijypitoisuudeltaan yli 60 mg/kg, mutta alle 200 mg/kg maat voi sijoittaa tavanomaiselle maankaatopaikalle, jolla on lupa ottaa vastaan ko. maita. Lyijypitoisuudeltaan alle kynnysarvon (60 mg/kg) maiden hyötykäyttö ja loppusijoitus on haitta-ainepitoisuuksien puolesta vapaata. Tontin etelärajan maaperän lyijypitoisuus tulee varmistaa maaomaisuuden kehittäminen ja tontit yksikön ympäristöteknisen valvojan toimesta.
