Kiinteistön kuntoarvio

| Päiväys | 14.5.2021 |
| Projekti | Kiinteistön kuntoarvio ja PTS |
| Kohde | Halkullanniemi 10C/Notsund 00980 Helsinki |

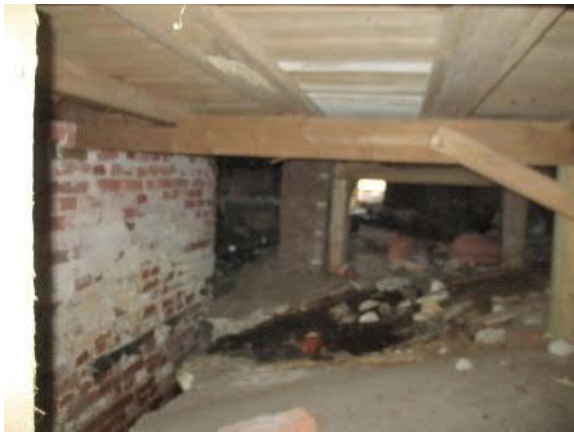
Kiinteistökierroksen yhteydessä salaojajärjestelmän tarkastuskaivoja ei havaittu ja todennäköisesti salaojajärjestelmää ei ole. Rakennuksen ryömintätilassa havaittiin paikoin maanpinnalla vettä.

Ryömintätilan pohjalla paikoin vettä

| Toimenpide-ehdotukset | Kustannusarvio | Muut tarkennukset |
|---|---|---|
| Maanpinnan muokkaus rakennuksen vierellä | 10 000 € | |

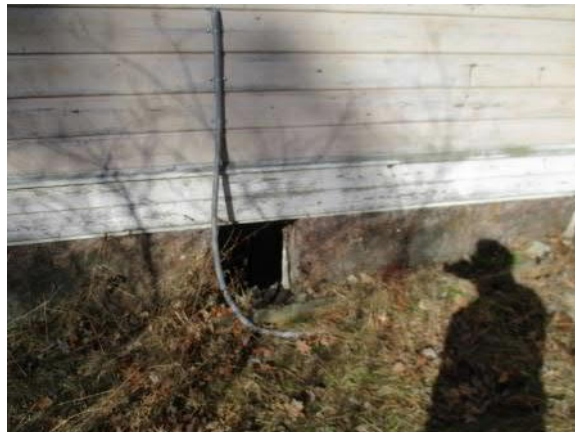
Tuuletusaukko lähellä maanpintaa, maanpinta kallistaa paikoin rakennukseen päin

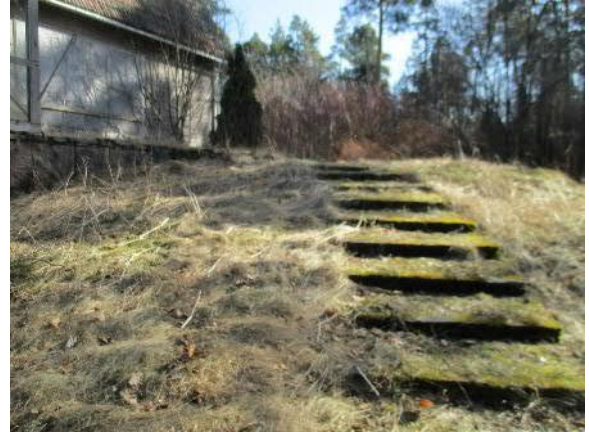
*Kiviset portaat sammaloituneet*

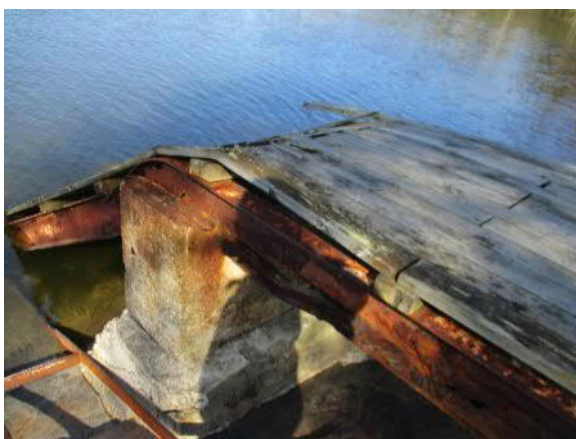
- puuverhouksessa lahovaurioita ja maalipinnan kulumaa
- ovet ja ikkunat heikkokuntoiset ja rikkinäiset
- vesikate tyydyttävässä kunnossa
- terassilta puuttuu porrasaskelma, kompastusvaara
- laiturin pään metalliset tukipalkit ruostuneet ja katkenneet, laiturin pää sortunut mereen

Laituri romahtanut

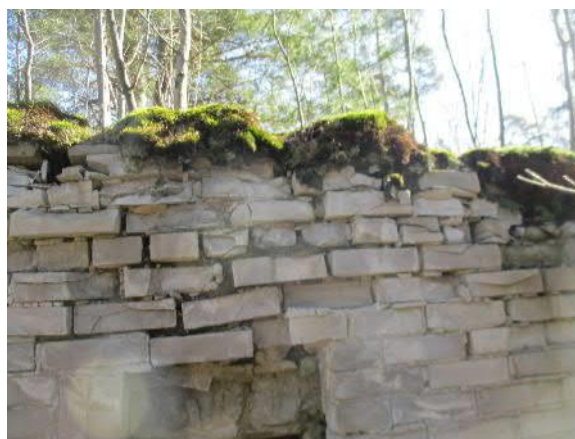
Maakellari osin romahtanut

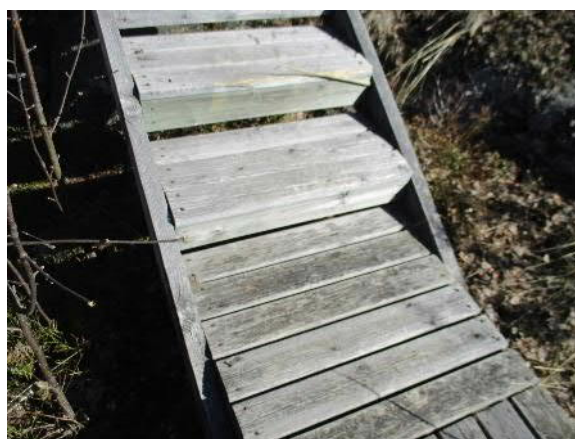
- julkisivussa pinnoitteen kulumaa
- räystäällä paikoin kate ja otsalaudat vaurioituneet
- kalliolta alas johtavassa puuportaikossa irtonaisia lautoja, kompastusvaara

Kesäasunnon rantaan johtavat portaat paikoin irtonaiset

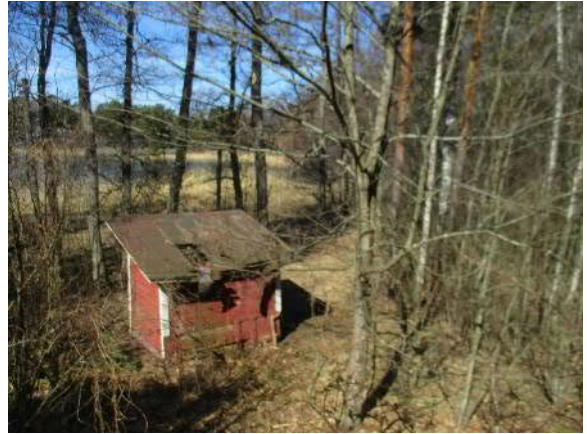
*Ulkovarasto osin romahtanut*

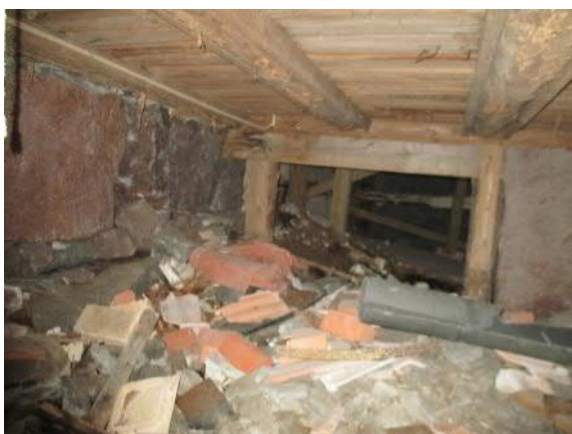
Ryömintätilassa rakennusjätettä

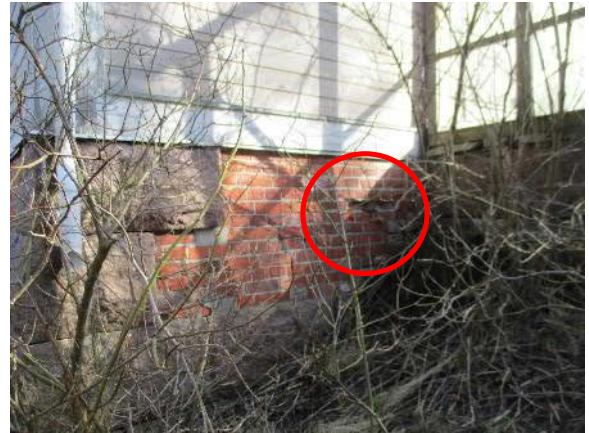
Sokkelin tiilimuurauksessa paikoin vaurioita

Sokkelin tiilimuurauksessa todettiin paikoin vaurioita ja irronneita tiliä. Sokkelit suositellaan paikakorjattavan.

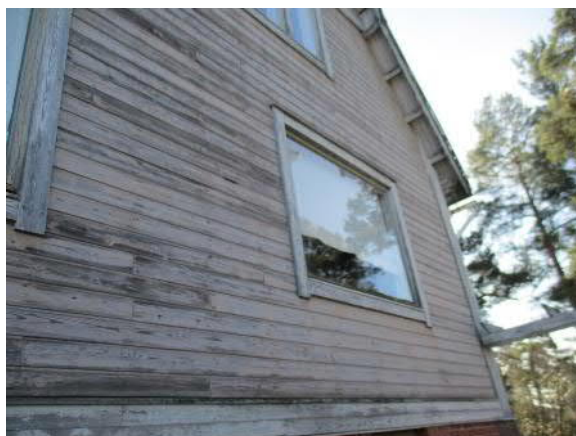
Puuverhouksen suositeltu huoltomaalausväli on 5...20 vuotta. Havaintojen perusteella julkisivujen huoltomaalausväli on ylitetty ja julkisivulaudoituksessa havaittiin kauttaaltaan maalivaurioita. Julkisivut suositellaan vähintäänkin huoltomaalattavan tarkastelujakson alkupuolella. Ennen huoltomaalauksista suositellaan kuitenkin suoritettavan ulkoseinärakenteiden kuntotutkimus ulkoseinien todellisen kunnon määrittämiseksi. Kuntotutkimuksessa suositellaan kiinnitettävän erityistä huomioita alimpien hirsien kuntoon, liittymärakenteisiin, höyrynsulkuun sekä lämmöneristeen kuntoon.

Julkisivun maalivaurioita

| Toimenpide-ehdotukset | Kustannusarvio | Muut tarkennukset |
|---|---|---|
| Julkisivujen huoltomaalaus (Budjettivaraus) | 25 000 € | |

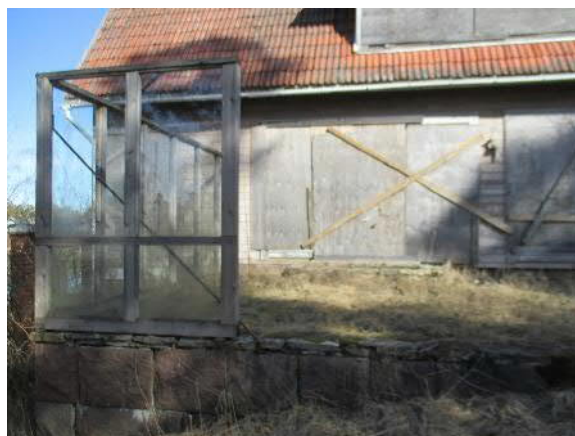
Tarkastushetkellä ikkunat olivat pääosin vaneroitu umpeen kohteeseen kohdistuneen ilkivallan vuoksi. Vaneroinnin takia ikkunoiden kuntoa ei päästy kattavasti kartoittamaan. Havaintojen perusteella ulkopuitteen kunto on pääosin heikko. Ulkopuitteessa esiintyy haristumaa, maalipinnan kulumaa sekä paikoin lahovaurioita. Yksittäisiä ikkunoita on rikottu ilkivallan seurauksena.

*Ikkunat on vaneroitu umpeen rakennukseen kohdistuneen ilkivallan vuoksi*

| Toimenpide-ehdotukset | Kustannusarvio | Muut tarkennukset |
|---|---|---|
| Ikkunoiden uusiminen | 25 000 € | |

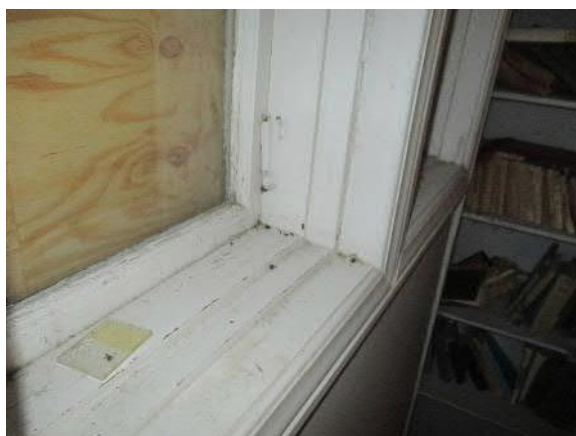
*Ikkunoiden sisäpuite puoistettu*

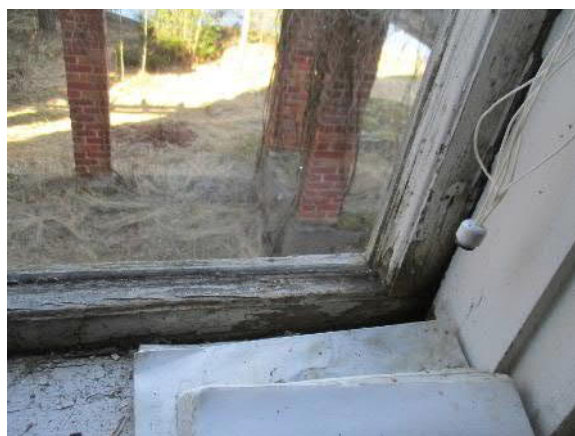
*Ulkopuitteen kunto monin paikoin heikko*

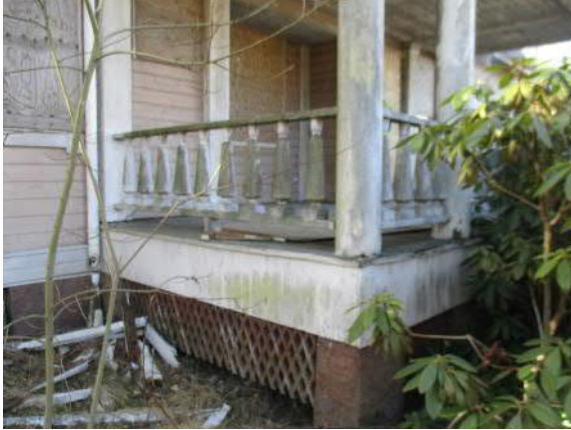
Etupihan terassin puuosissa maalivaurioita ja kulumaa

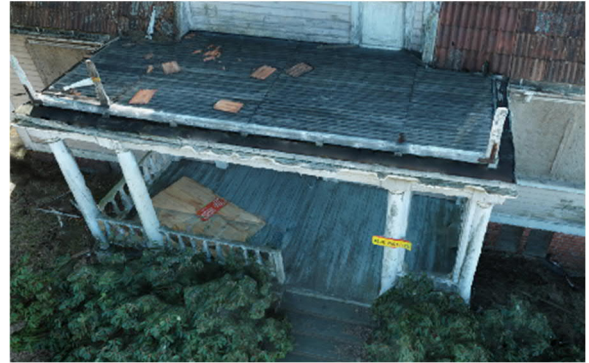
Parvekkeen kaiteet romahtaneet, parvekkeella pudonneita kattotiiliä (Dronen pistipilvikuva)

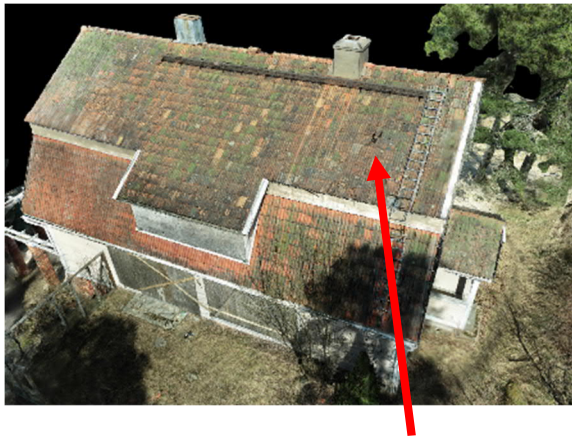
Dronella tarkasteltuna vesikatolta puuttuu paikoin kattotiiliä ja tiiliä on hajonnut. Kattotiilet ovat ikääntyneet ja niissä esiintyy jäkäläkasvustoa. Aluskatteessa ei kuitenkaan havaittu vaurioita, eikä yläpohjan kautta tarkasteltuna havaittu vesikatteessa vuotokohtia. Piippuihin ei ole asennettu sääsuojia. Katteen kattavista vaurioista ja ikääntymisestä johtuen suositellaan kuitenkin koko vesikatteen uusimista.

Yleiskuva etelän puoleisista lappeista (Dronen pistepilvikuva), rikkoontuneita tiiliä

| Toimenpide-ehdotukset | Kustannusarvio | Muut tarkennukset |
|---|---|---|
| Vesikaton uusiminen | 20 000 € | Uusimisen yhteydessä suositellaan tarkastamaan alempien lappeiden eristeiden ja höyrynsulun kunto |

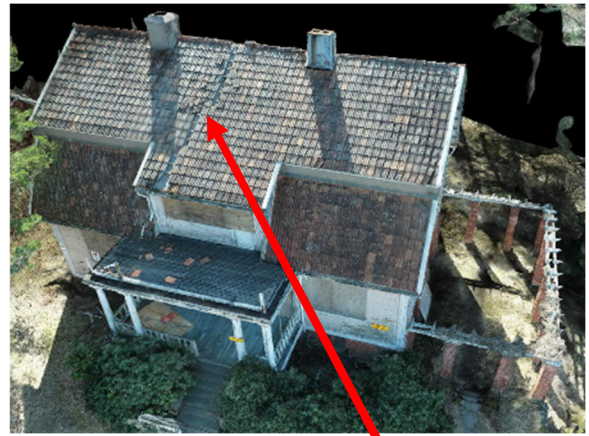
Yleiskuva pohjoisen puolen lappeista (Dronen pistepilvikuva), pudonnut tiilirivi

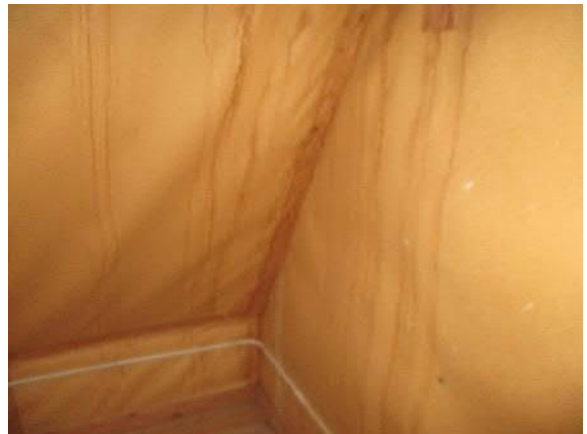
Toisen kerroksen räystääsvennyksissä on paikoin komerot, jotka ovat vuorattu sisäpuolelta rakennuspahvilla. Komeroiden katossa ja seinämällä esiintyy monin paikoin kosteus- ja vesijälkiä. Tarkastuksen yhteydessä ei pystytty arvioimaan ovatko kosteusjäljet aiheutuneet vesikatteen vuodoista vai kondenssista. Alempien lappeiden eristeiden ja höyrynsulkujen kunto suositellaan tarkastamaan vesikatteen uusimisen yhteydessä sekä uusimaan tarvittaessa.

*Toisen kerroksen komeroissa vesien valumajälkiä, ulkoseinänä toimii alempi vesikattolape, komerot vuorattu rakennuspahvilla*

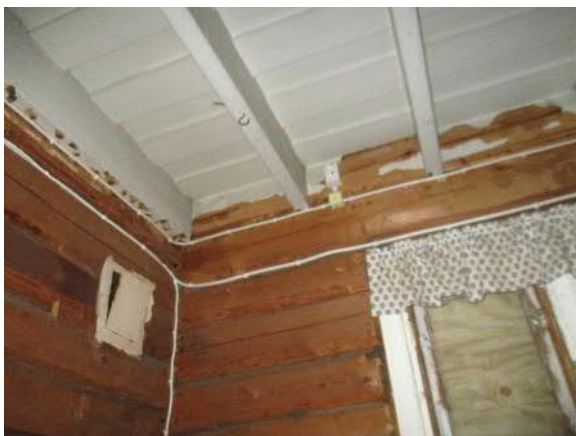
Paikoin pintaverhoilut poistettu ja hirsipinta näkyvillä

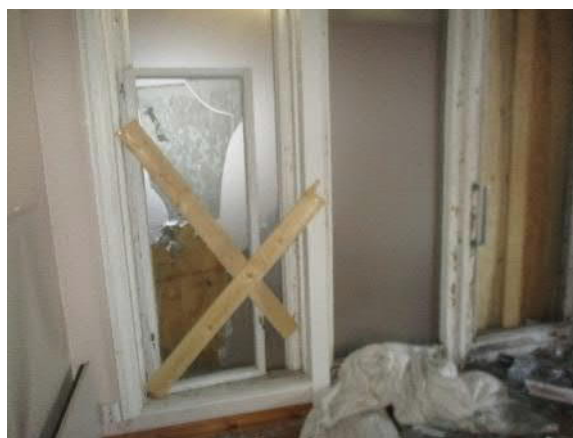
Ilkivallan johdosta ikkuna rikottu ja lattialla roskaa

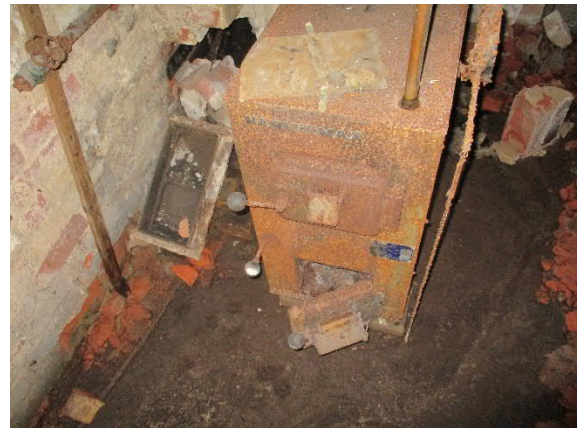
*Alustatilassa vanhassa kattilahuoneessa on todella vanha ja aikanaan lämmityskäytöstä hylätty keskuslämmityskattila, joka on metalliro-mua.*

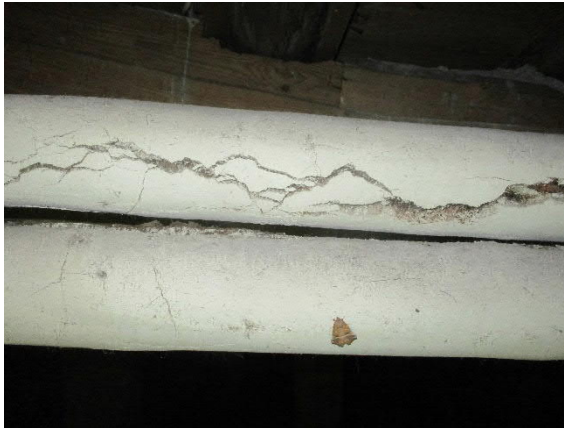
Päärakennuksen alustatilassa on vanhoja käytöstä poistettuja lämmitysverkostoputkia, joissa putkieriste voi olla asbestipitoista.

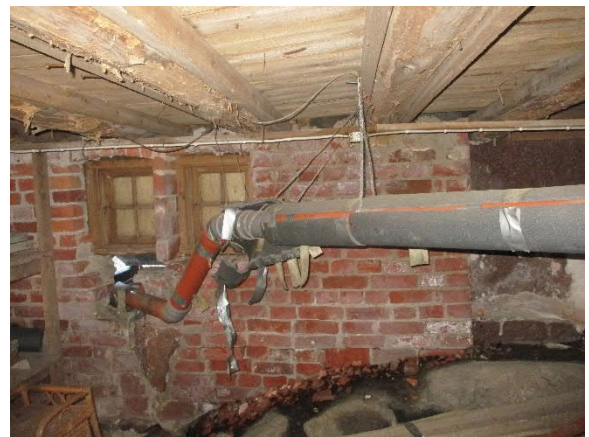
Muoviviemäritä alapohjassa, joissa kannakoinnit ovat reikänauhaa pelkästään nauloissa roikkumassa. Eristys osin puuttuu

| Toimenpide-ehdotukset | Kustannusarvio | Muut tarkennukset |
|---|---|--|
| vesi- ja viemärijärjestelmien kokonaisvaltainen saneeraus. Lisäkustannusta rantakiinteistön jäteveden käsittelystä kiinteistökohtaisin järjestelmin | 50 000 € | Laajempien tilasaneerausten yhteydessä tehtynä, esimerkiksi nykyaikaisin mukavuuksin asuinkäyttöön remontointi |

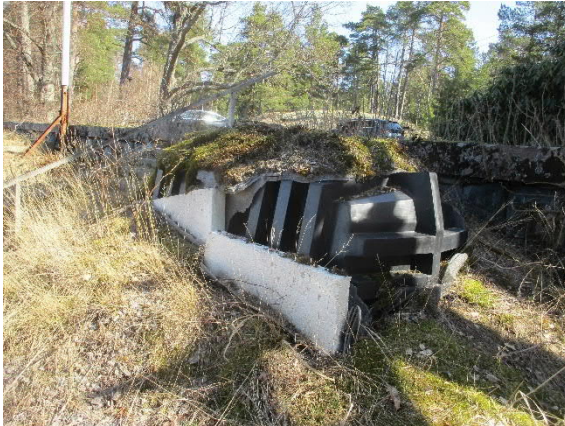
Pihalla havaittiin viemäröintiin liittyvänä ainoastaan tämä yksi jätevesisäiliö, lienee umpisäiliö. Asennukset on syytä tarkastaa

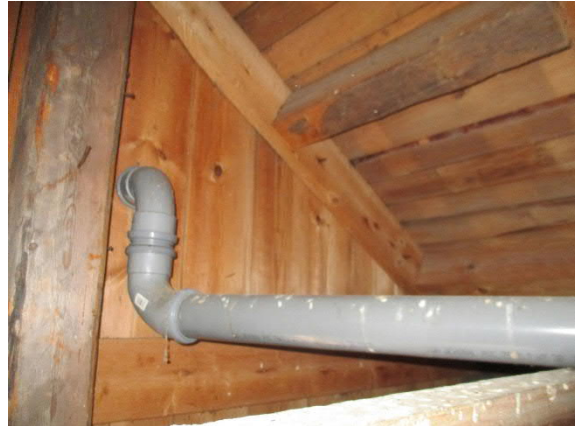
Päärakennuksen yläpohjatilassa kattoristikon päällä on pitkää vaakasuora osuutta eristämättöä tuuletusviemäriä, menee päädystä ulos

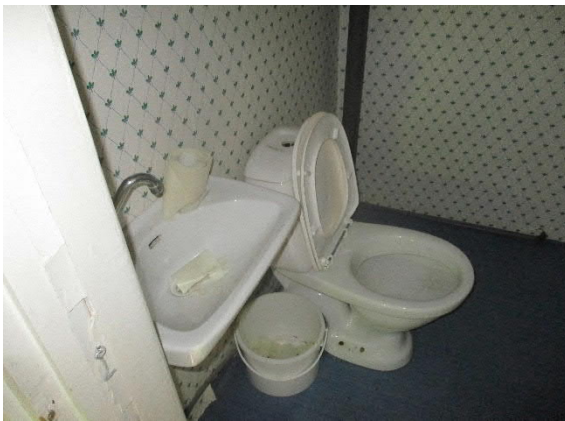
Rakennuksessa on nykyisellään ollut ainoastaan kylmän veden ”kesävesijärjestelmä” ja siihen liitetty vesikalusteet on nykyisellään kytketty osin irti tai ne on jääneet suoraan käyttämättömiksi, kun rakennuksen käyttö on loppunut useita vuosia sitten. On mahdollista, että vesikalusteet ovat kärsineet pakkasvaurioita. Rakennuksen tulevaa käyttöä ajatellen ei nykyistä päärakennuksen putkistoista eikä vesikalusteista ole jäljellä mitään säilytettävää, jota voisi ottaa uudelleen käyttöön. Rakennukseen tulee tehdä uudet vesi- ja viemärijärjestelmät joka tapauksessa uudelleen, jos rakennus otetaan uudelleen esimerkiksi asuinkäyttöön.

Päärakennuksen vesikalusteita, ovat vesipaineettomia sekä osin purettuja.

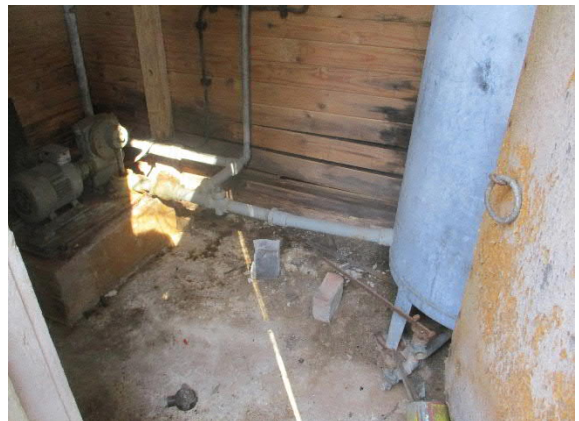
Pihalla pieni rakennus, jossa vesipumppu ja painesäiliö. Jo kauan sitten käytöstä poistettuja

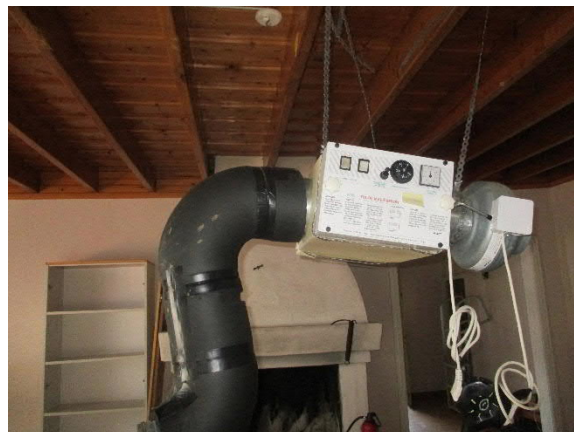
Tilapäinen asennus kiertoilmalämmittimelle, ei ollut toiminnassa
