# VIIKINMÄKI, KORTTELI 36113

## Pilaantuneen maaperän puhdistus, loppuraportti

Päivämäärä 4/12/2018

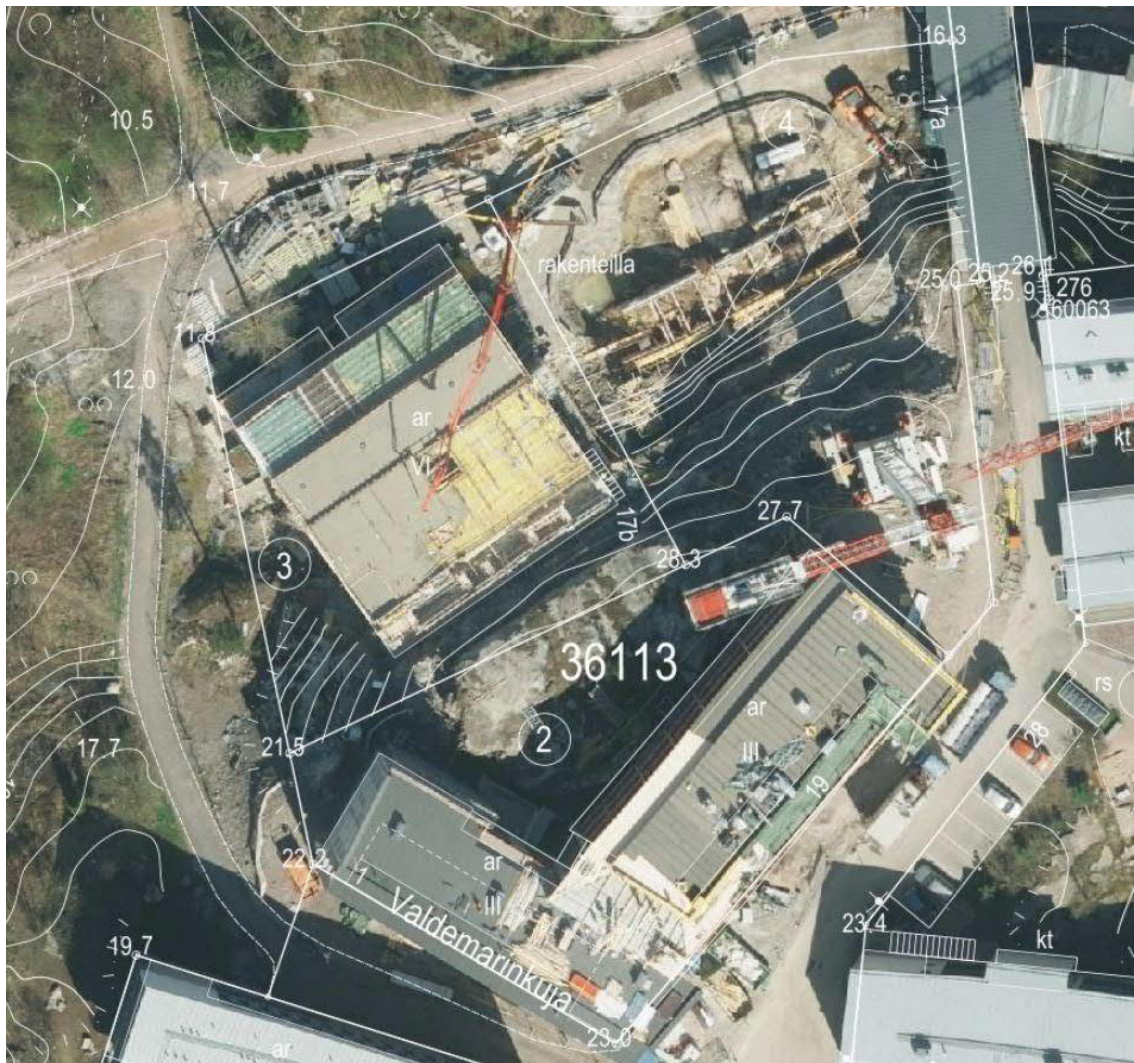
Kuva 1. Ilmavalokuva korttelista v. 2018 (Helsingin karttapalvelu)

Rakentamisen vaatiman kaivun jälkeen alueelle ei jäänyt kynnysarvon ylittäviä pintamaita. Kuvassa 1 on esitetty ilmavalokuva korttelista vuonna 2018.

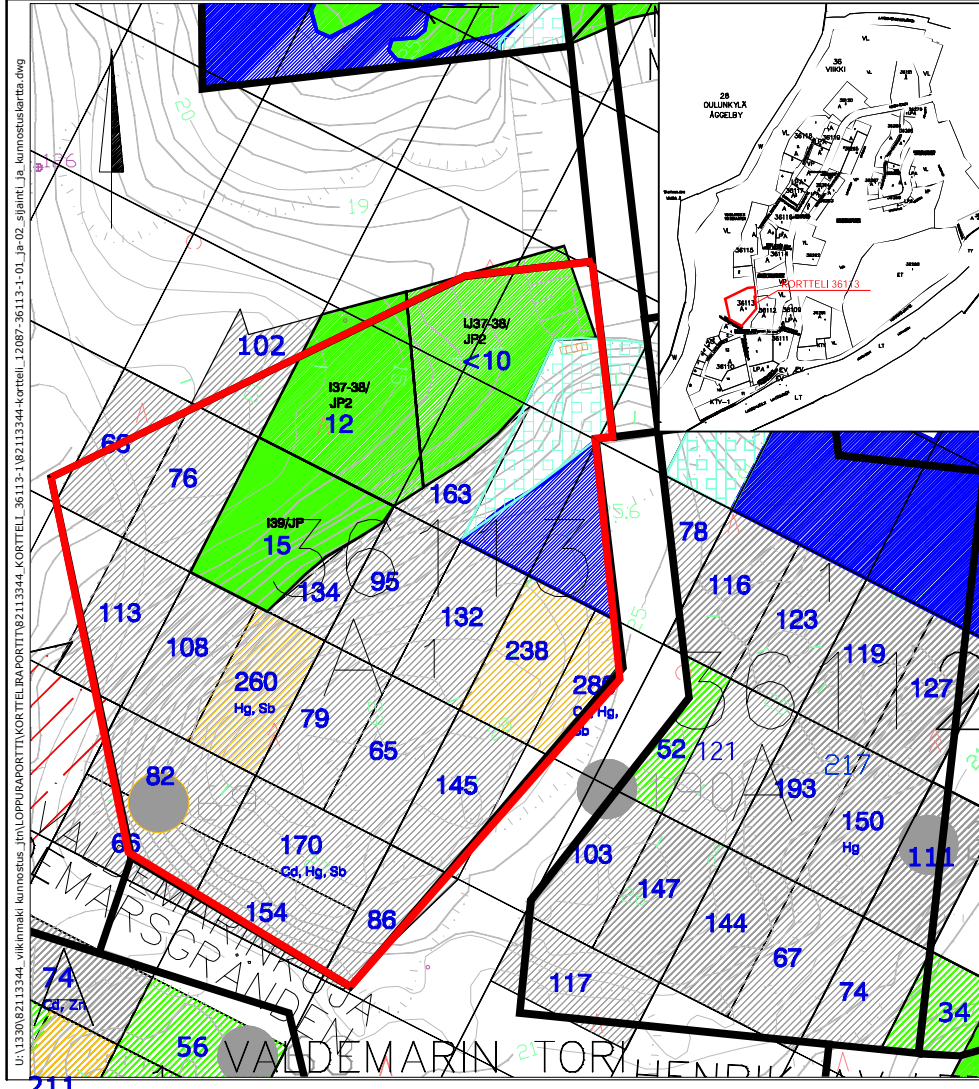
Valtaosalla aluetta pintamaan lyijypitoisuudet olivat kynnysarvon ja alemman ohjearvon välissä (60 – 200 mg/kg). Kolmella näytealueella lyijypitoisuus oli 200 – 300 mg/kg. Kolmella näytealueella lyijypitoisuus oli alle kynnysarvon (60 mg). Liitekartalla 82113344-113-02 on esitetty pilaantuneisuuden lähtötilanne ennen rakennustoimenpiteitä.
