27.6.2019

**Hotel Grand Hansa**

Asiakas: YLVA Palvelu Oy

**RUNKOMELU- JA TÄRINÄSELVITYS****1 YHTEENVETO**

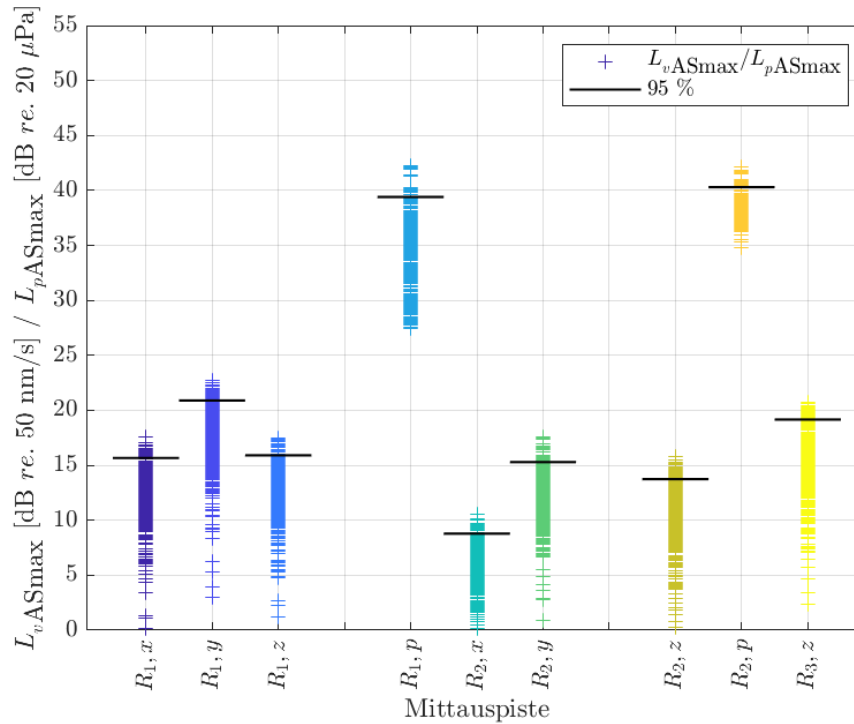
Kohteessa tehtyjen mittausten perusteella asuin- ja majoitustilojen runkomelun 35 dB ohjearvo ei ylity Uuden ylioppilastalon 2.-7. kerrosten huoneiloissa. Hotelli Seurahuoneessa runkomelun tavoitearvo ylittyy rakennuksen 1-4 kerroksessa. Molempien rakennusten kerroksissa kadun- ja pihanpuoleisissa huoneiloissa esiintyviä raitioliikenteen runkomelutasoja on arvioitu *taulukossa 2 ja 3*. Arvioiduissa runkomelutasoissa on käytetty mittaustuloksiin perustuvaa kerrosvaimenemaa 2 dB ja laskennallista etäisyysvaimenemaa 1 dB.

Kuva 4. Huonetilojen rakenteista mitatun runkomelua aiheuttavan värähtelyherätteen ohiajokohtaiset kokonaistasot sekä otoksen mittauspistekohtaiset 95% fraktiilit (poikkiviivat) Uuden ylioppilastalon mittauspisteissä R1-R3.

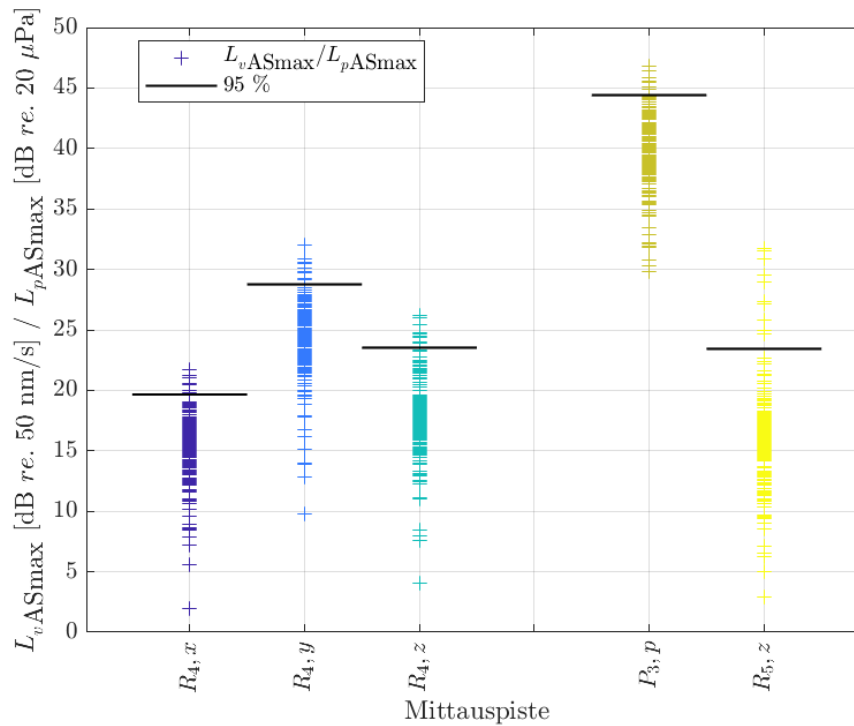
Kuva 5. Runkomelun värähtelyherätteen ohiajokohtaiset kokonaistasot sekä otoksen mittauspistekohtaiset 95% fraktiilit (poikkiviivat) Seurahuoneen kabinetin mittauspisteissä R4-R5.

Mittaukset osoittavat, että Uuden ylioppilastalon puolella raitiliikenteen runkomelutasot täyttävät asuintilojen 35 dB ohjearvon, mutta **Hotelli Seurahuoneen 1.-4. kerroksessa runkomelun ohjearvo ylittyy**. Hotelli Seurahuoneen puolella liikennemelua kantautui sisätiloihin myös ikkunoiden kautta. Sisätiloissa esiintyneet korkeat kokonaisäänitasot voivat osaltaan vaikuttaa myös huonetilojen sisäpintojen värähtelyyn, jolloin tiloihin perustusten ja rakennusrungon kautta kantautuvat runkomelutasot saattavat todellisuudessa olla jonkin verran nyt mitattua pienempiä.

Mittaustulosten perusteella vaikuttaa siltä, että Hotelli Seurahuoneen kohdalla kalliopinta on lähellä sekä raitiotien että rakennuksen perustuksia. Runkomelu kytkeytyy raitiotien perustuksista kallioperän välityksellä Hotelli Seurahuoneen rakennuksen perustuksiin. Lisäksi värähtelyherätettä kytkeytyy katualueen koviin pintarakenteiden välityksellä suoraan rakennusrungon kylkeen.

Kohteen kannalta suositeltavin runkomelun torjuntaratkaisut on seuraava:

- 1) Haetaan rakennusvalvontaviranomaiselta lupaa ylittää runkomelun suositusarvot Hotelli Seurahuoneen majoitustiloissa. Perusteluna on, että uudisrakentamiseen tarkoitettuja ohjearvoja ei ole mahdollista saavuttaa vanhassa suojellussa rakennuksessa. Myöskään rakennuksen käyttötarkoitus ei muutu, eikä ääniolosuhteita heikennetä aiempaan nähden. Rakennuksen ääniympäristöasetuksen soveltamisohjeen vaatimuksia ja ohjearvoja sovelletaan lähtökohtaisesti uudisrakentamiseen. Vaatimuksia ei sovelleta suojeltaviin rakennuksiin, jos vaatimusten noudattaminen aiheuttaisi sellaisia muutoksia, joita ei voida pitää hyväksyttävänä. Vanhan rakennuksen perustuksiin tai sisätiloihin kohdistuva laaja eristysvaatimus voisi olla luonteeltaan tätä vastaava muutostoimenpide, jota ei käytännössä voida toteuttaa.

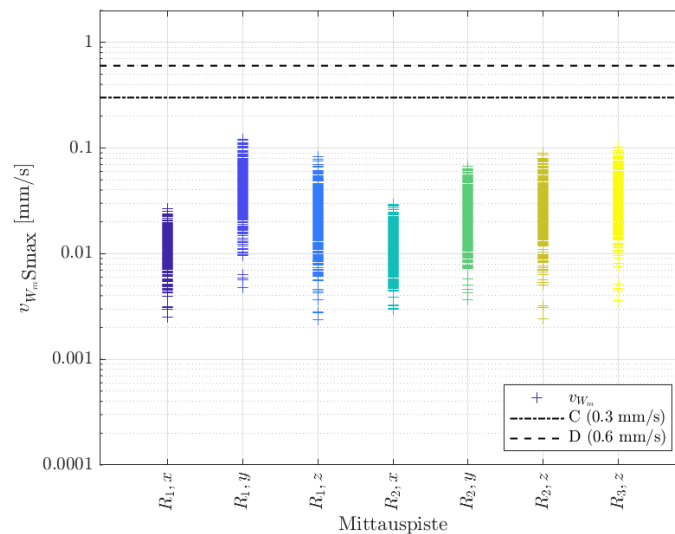
Tärinän mittaustulokset on esitetty *kuussa 6-7*. Raitioliikenteen ohiajojen aiheuttamat  $W_m$ -taajuuspainotetut Slow-aikapainotetut tärinän enimmäisarvot alittavat asuntojen 0,3 mm/s sekä liiketilojen 0,6 mm/s tavoitearvot. Myös hyvien asuinolosuhteiden tavoitearvo 0,1 mm/s täyttyy myös lähes kaikissa mittauspisteissä.

Mittauspiste- ja kanavakohtaiset tärinän kokonaisarvojen jakaumat ja terssispektrit on esitetty *liitteessä B*. Uuden ylioppilastalon mittauspisteiden R1 ja R2 spektreissä nähdään 16 Hz taajuudella esiintyvä maaperän resonanssi. Tärinähaittoja ei esiinny nyt mitatuissa tiloissa, mutta korjausrakentamisen kannalta on aiheellista välttää sellaisia uusia välipohjarakenteita, joiden ominaistaajuus osuu 16 Hz lähistölle.

Kuva 6. Ohiajoista aiheutuvan tärinän  $W_m$ -painotetut enimmäisarvot Uuden ylioppilastalon mittauspisteille R1-R3 sekä asuin- ja liiketilojen tärinän ohjearvot 0,3 mm/s ja 0,6 mm/s.

Mittaustulosten perusteella liikenteen aiheuttama tärinä ei ole ongelma kohteen rakennuksissa. Liikenteen tärinähaittojen välttämiseksi Uuden ylioppilastalon välipohjien osalta tulee kuitenkin välttää rakenteita, joiden ominaistajuus on 16 Hz tai sen lähellä. Hotelli Seurahuoneen osalta vastaava rajoitusta ei ole.

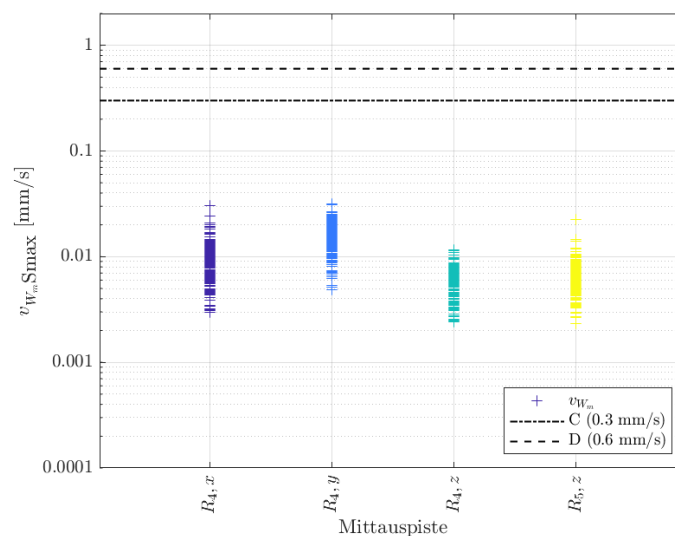
Kuva 7. Ohiajoista aiheutuvan tärinän  $W_m$ -painotetut enimmäisarvot Seurahuoneen kabinetin mittauspisteille R4-R5 sekä asuin- ja liiketilojen tärinän ohjearvot 0,3 mm/s ja 0,6 mm/s.
