HAITTA-AINEKARTOITUS

PÄIVÄYS	4.10.2016
PROJEKTI	Haitta-ainekartoitus
TILAAJA	Helsingin Kaupunki, Kiinteistövirasto / Tilakeskus
KOHDE	Kuvasammon kiinteistö, Vattuniemenkatu 23, 00210 Helsinki

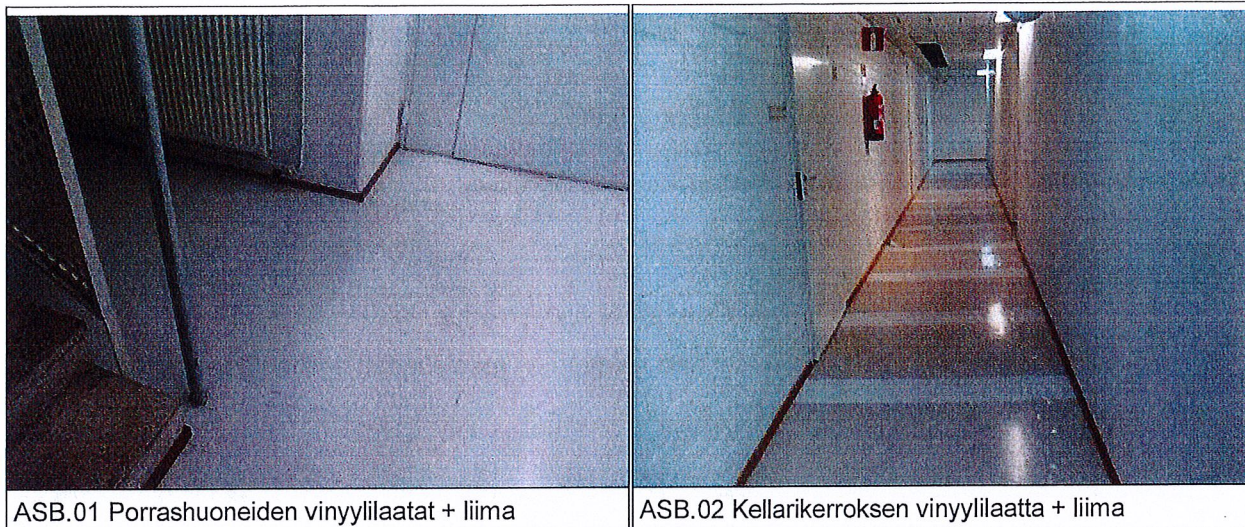
Rakennuksen porrashuoneiden ja kellarikerroksen lattiapinnoitteena olevissa vinyylilautoissa todettiin asbestia.

ASB.01 Porrashuoneiden vinyylilaatat + liima

ASB.02 Kellarikerroksen vinyylilaatta + liima

Näyte	Sijainti	Määräarvio	Vaarallisuus/Pölyävyys	Asbestilajin arviointi
ASB.01 ja ASB.02	Porrashuone ja kellarikerros, vinyylilaatta + liima	600 m ²	*	Krysotiili

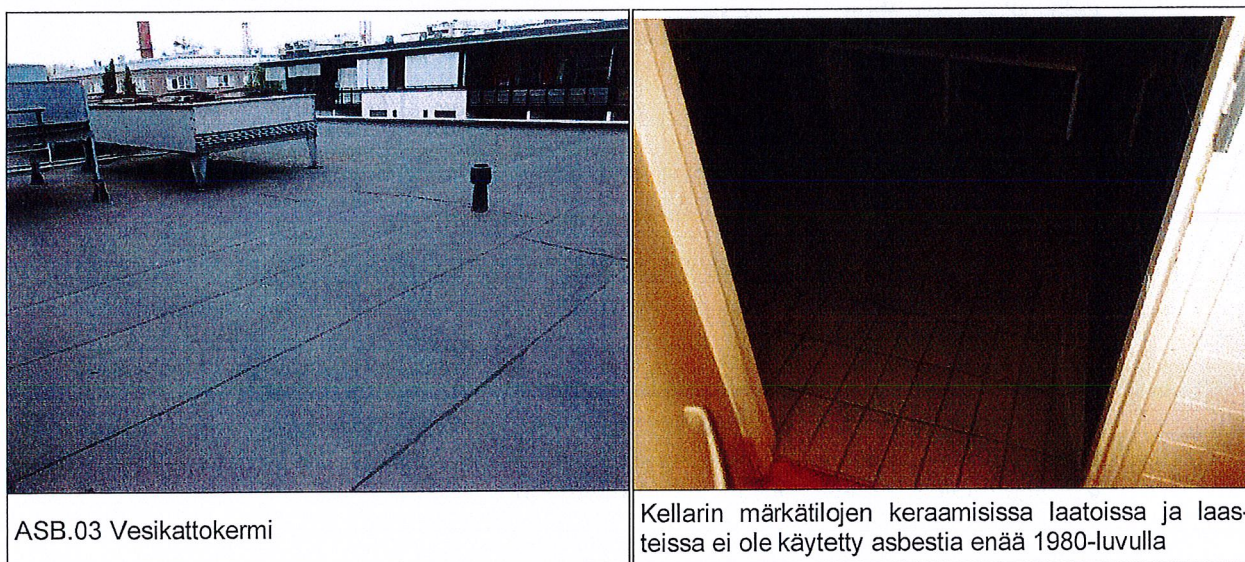
ASB.03 Vesikattokermi
