KOSTEUSVAURIOKARTOITUS

**KOy Auroranlinna
MANNERHEIMINTIE 54 as. 2AB
00260 HELSINKI**

**RAPORTTI
KARTOITUS 16.11.2020**

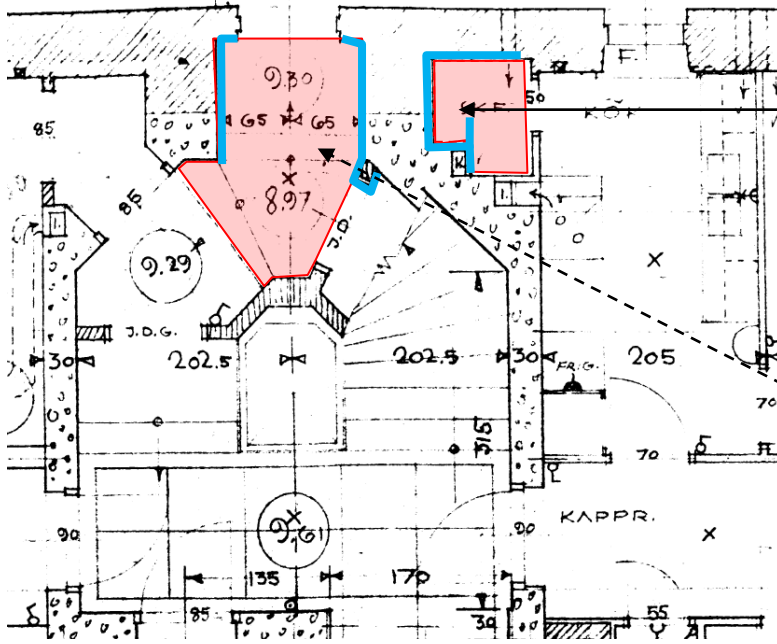
1.krs.

Vuotokohta hormissa

Lattian havaitut kostuneet
alueet on merkitty punaisella.Seinien kostuneet alueet on
merkitty siniselläPorraskäytävän kosteusvauriot
eivät liity hormin vuotoon

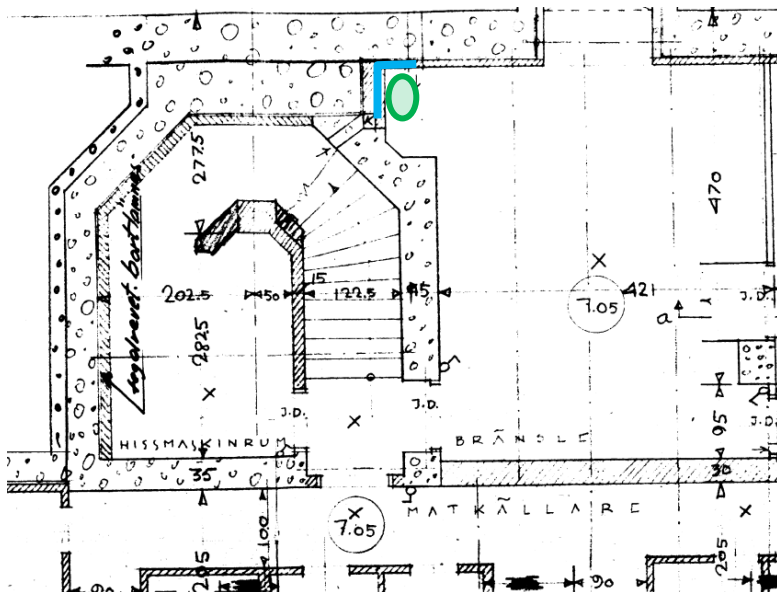
Kellarikerros

Katon kostunut alue on
merkitty vihreällä.Seinien kostuneet alueet on
merkitty sinisellä

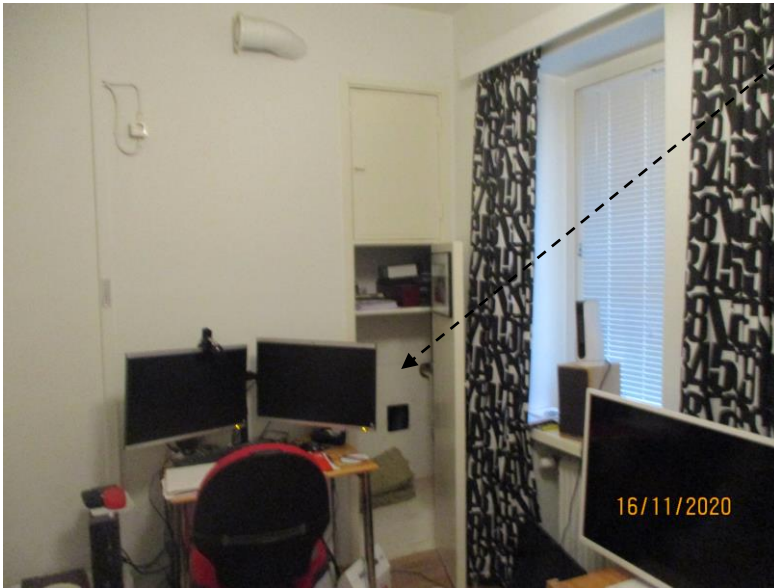
Hormi sijaitsee asunnon 2A makuuhuoneen vaatekaapin takana

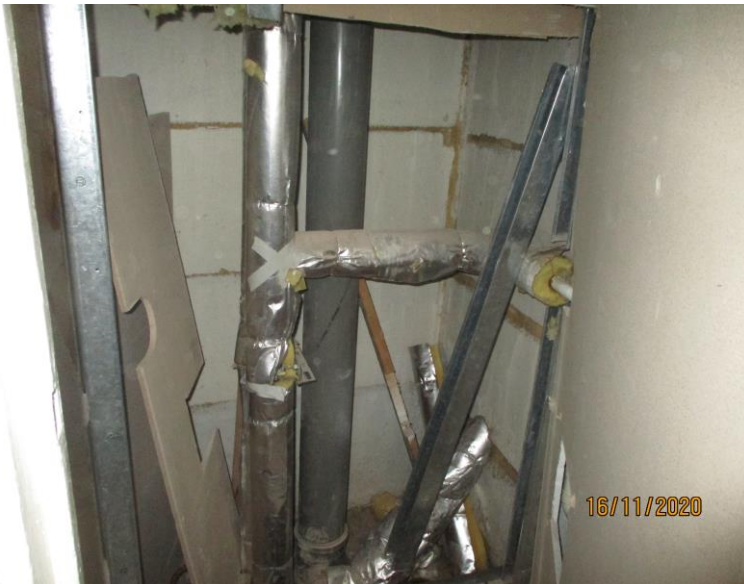
Vuotanut kiertovesiputki etummaisen käyttövesiputken takana

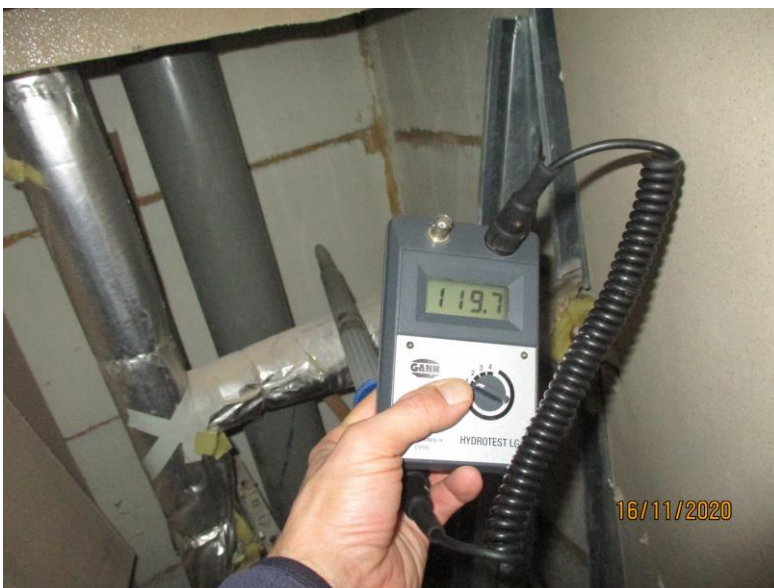
Hormin sisällä lattiassa sekä seinillä kohonneita pintakosteusarvoja

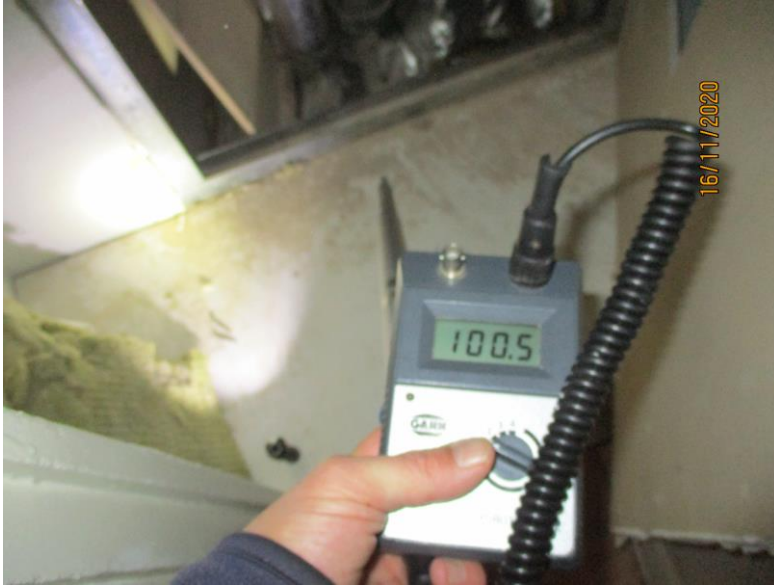
Vaatekaapin lattian korotuksessa kohonneita pintakosteusarvoja

- vaatekaapin ja edustan tyhjennys irtaimistosta, osastointi sekä alipaineistus
- vaatekaapin lattiaankorotuksen purku ja eristetilan kosteuden laajuuden tarkastus
- kostuneiden välipohjaeristeiden poisto
- vaatekaapin takaseinän kostuneen alueen pinnoitteiden poisto
- rakenteiden desinfiointi ja koneellinen kuivaus

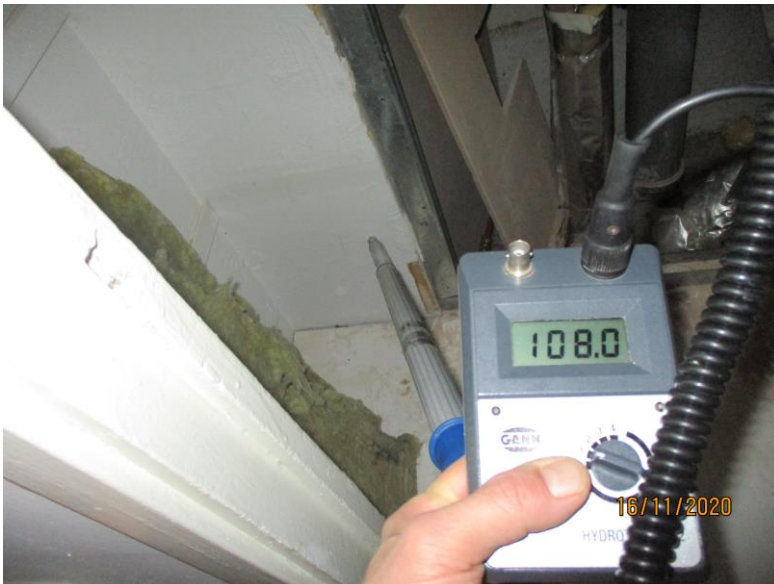
Vaatekaapissa seinän alareunassa kohonneita pintakosteusarvoja

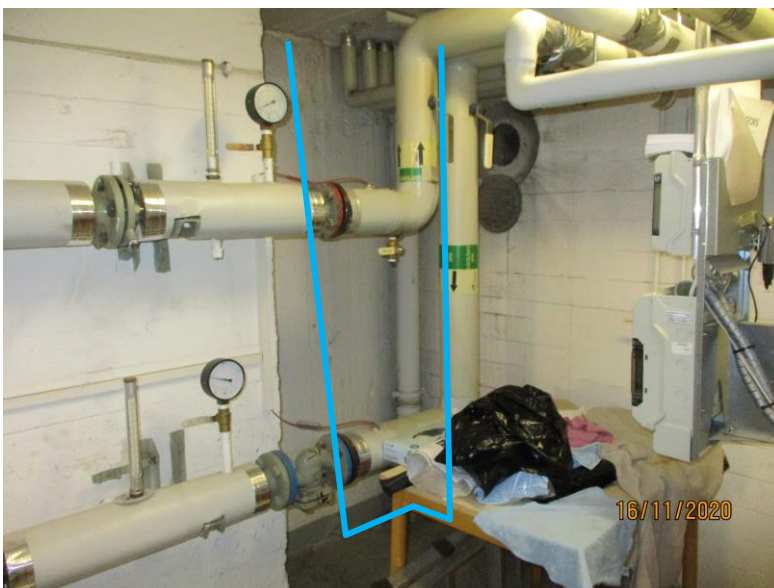
Lämmönjakohuoneen seinillä kohonneita pintakosteusarvoja hormin alapuolella

- seinä- ja kattomaalien poisto vaurioalueilta

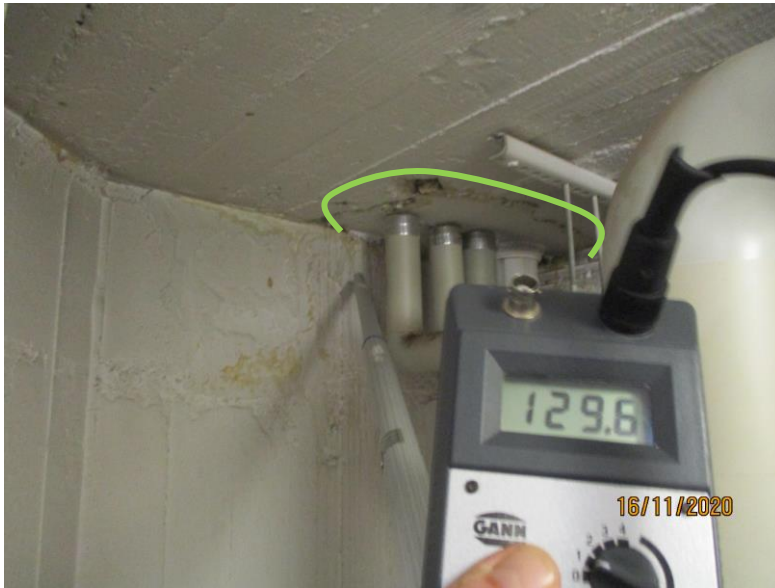
Mittausarvo seinän yläreunasta.

Katon kostunut alue rajoittuu läpiviennin kohdalle

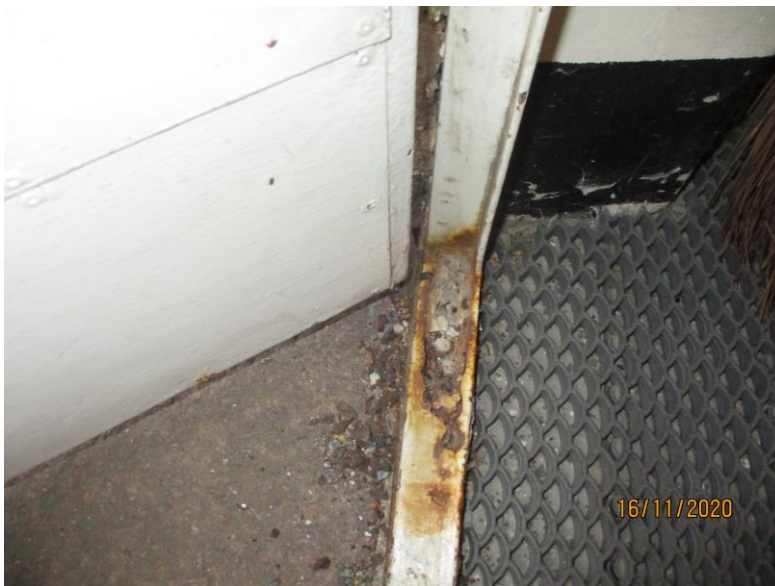
Takapihan ulko-oven metallikynnys ruostunut puhki

- takapihan ulko-oven karmien kunnostus
- porraskiven reunojen tiivistys
- alatasanteen vinyylilaattojen ja lattiatasoitteiden poisto
- seinien alareunojen maalipinnoitteiden poisto vaurioalueilta
- luonnollisen kuivumisen odottelu
 - o kylmänä vuodenaikana alueen lämmityksellä voidaan nopeuttaa kuivumista huomattavasti

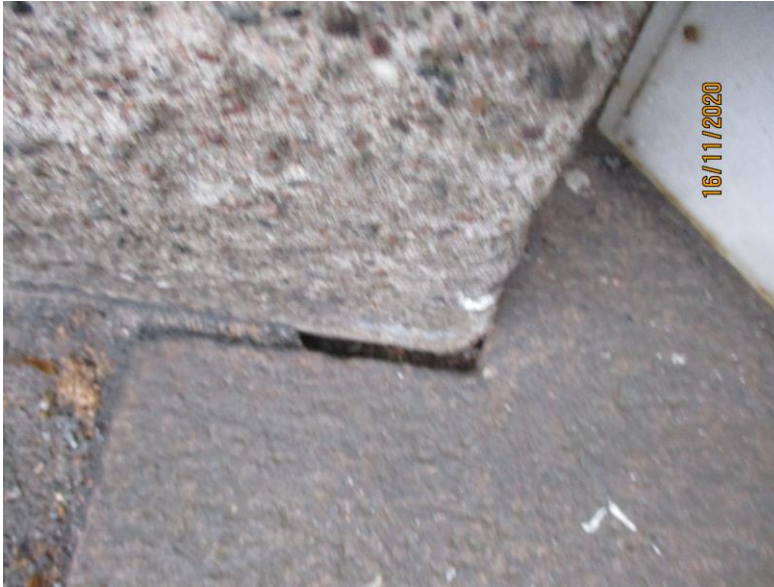
Ulkopuolella kynnyksen reunoja auki

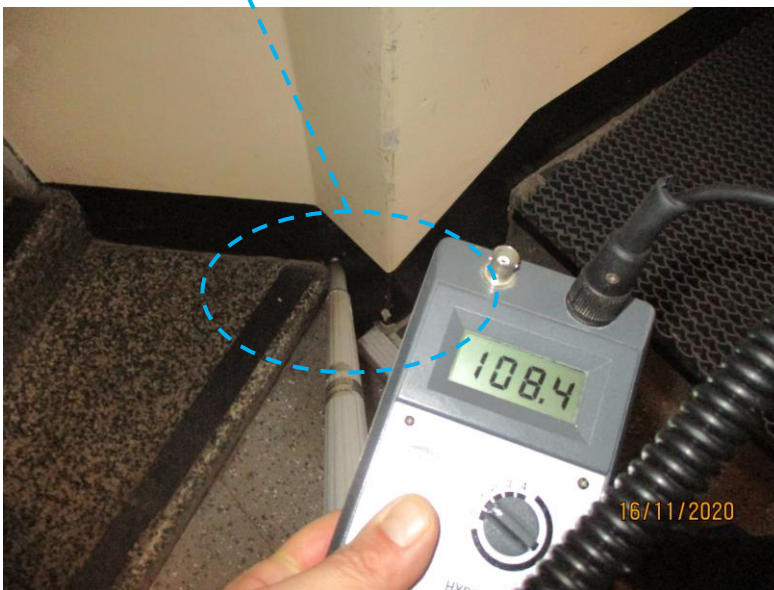
Seinien alareunoissa kohonneita pintakosteusarvoja

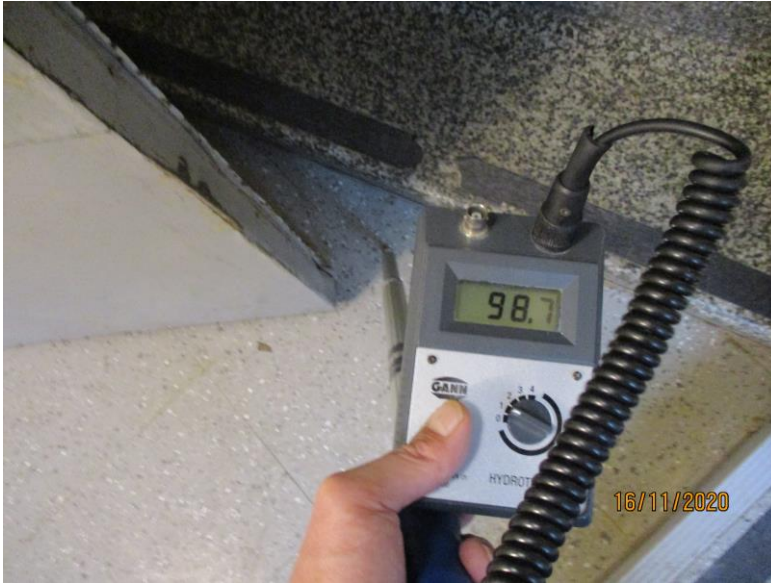
Alatasanteen vinyylilaattojen alueella kohonneita pintakosteusarvoja

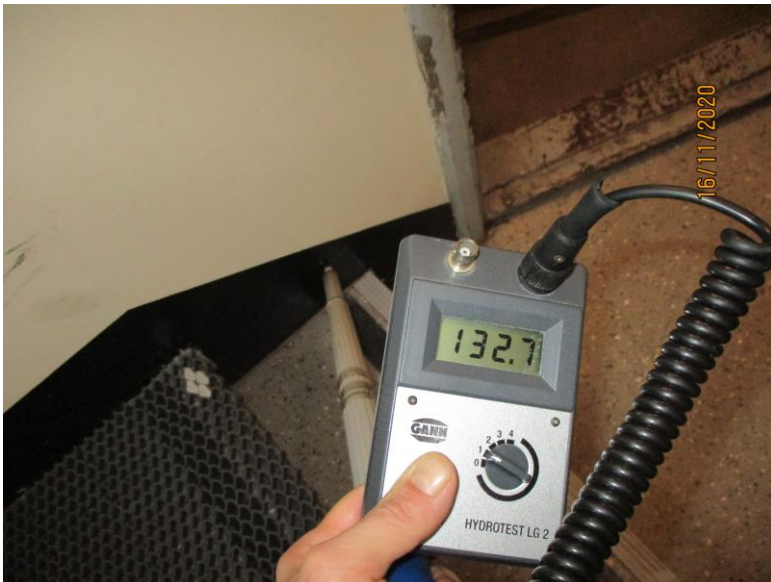
Mittausarvo kellarin oven viereltä

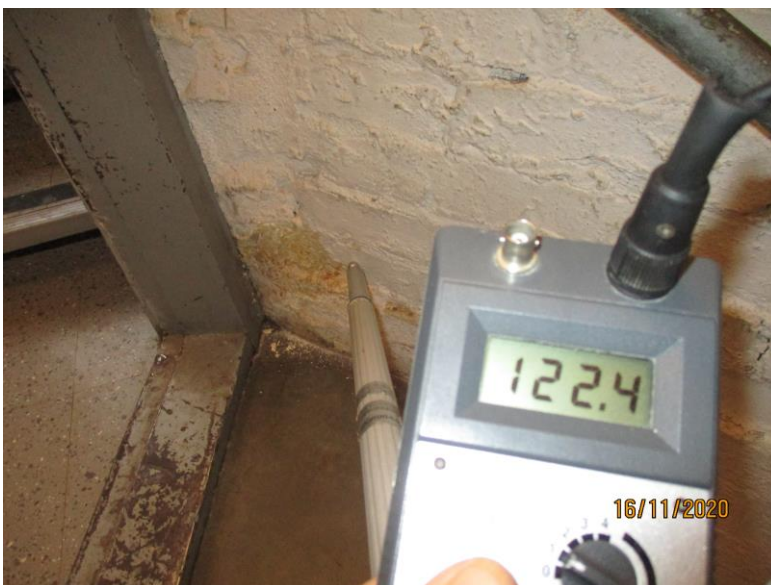
Kellarin oven vierellä kellarin portaikossa vauriojälki sekä kohonneita pintakosteusarvoja.

Vaurio johtuu takapihan puolen ulko-oven kynnykseltä sisälle päässeestä vedestä
