Kunta Helsinki	Dnro
Kohde Asuntosäätiön Asumisoikeus Oy / Asokodit / Linnanrakentajantie 11 ja Rouvienpolku 11

KUNTORAPORTTI

KIINTEISTÖN HENKILÖHISSIEN KUNTOKARTOITUKSET JA HANKESUUNNITELMAT, LINNANRAKENTAJANTIE 11 JA ROUVIENPOLKU 11 Helsinki

VESIKATON KUNTOARVIO

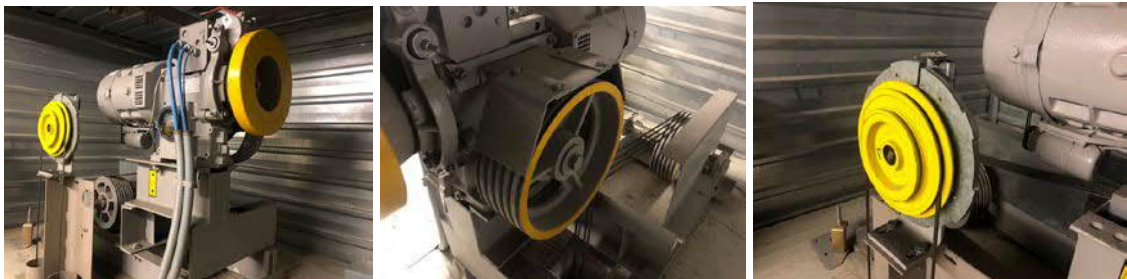
Hissien kannatusköydet ovat alkuperäiset vuodelta 1995. Kannatusköysien (säikeissä) ja vetopyörien urissa oli havaittavissa alkavaa kuluneisuutta. Edellä mainittu hissien kannatusköysien uusimiset ja vetopyörien koneistukset kannattaa tehdä vasta määräaikaistarkastuksen jälkeen, jolloin ne on määrätty uusittaviksi tai peruskorjauksen yhteydessä, jos nostokoneistot uusitaan kokonaisuudessaan.

Jarrut toimivat normaalisti tarkastuksemme yhteydessä. Jarrujen perustekniikassa on kuluneisuutta noin 25 vuoden käytöstä johtuen. Nykyisissä nopeudenrajoittimissa on havaittavissa alkavaa kuluneisuutta

Kuvia: nostokoneistoista, vetopyörästä, kannatusköysistä ja nopeudenrajoittajasta

Konehuoneiden tilat olivat yleisesti siistit. Konehuoneiden valaistusta voisi lisätä seuraavan peruskorjauksen yhteydessä. Nostokoneistot kannattaa uusita kokonaisuudessaan kannatusköysineen seuraavan peruskorjauksen yhteydessä.

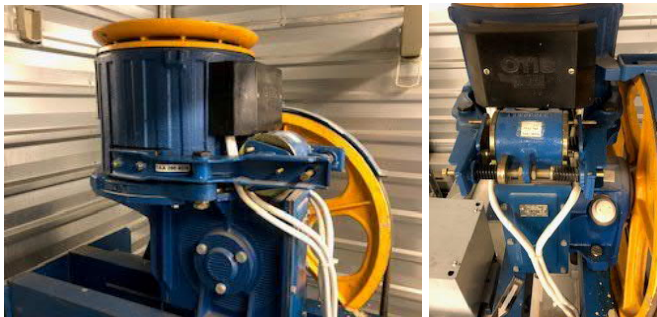
Hissien kannatusköydet ovat alkuperäiset vuodelta 1995. Kannatusköysien (säikeissä) ja vetopyörien urissa oli havaittavissa alkavaa kuluneisuutta. Edellä mainittu hissien kannatusköysien uusimiset ja vetopyörien koneistukset kannattaa tehdä vasta määräaikaistarkastuksen jälkeen, jolloin ne on määrätty uusittaviksi tai peruskorjauksen yhteydessä, jos nostokoneistot uusitaan kokonaisuudessaan.

Jarrut toimivat normaalisti tarkastuksemme yhteydessä. Jarrujen perustekniikassa on kuluneisuutta noin 25 vuoden käytöstä johtuen. Nykyisissä nopeudenrajoittimissa on havaittavissa alkavaa kuluneisuutta.

Kuvia: nostokoneistoista ja jarrusta

Konehuoneiden tilat olivat yleisesti siistit. Konehuoneiden valaistusta voisi lisätä seuraavan peruskorjauksen yhteydessä. Nostokoneistot kannatta uusien kokonaisuudessaan kannatusköysineen seuraavan peruskorjauksen yhteydessä.

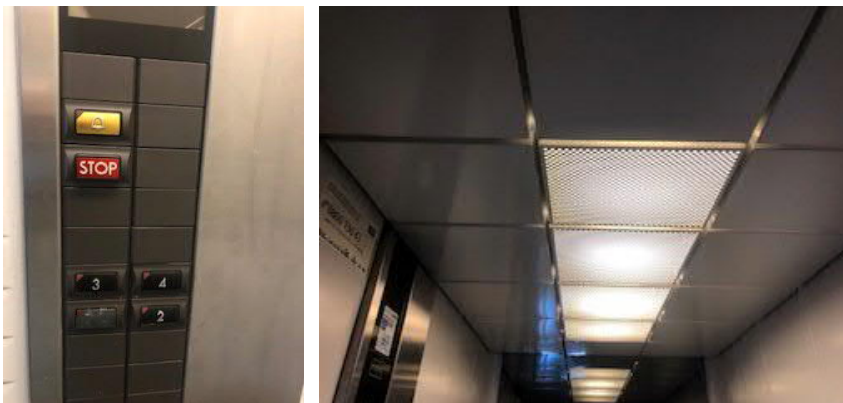
Korinapistot (malli Novel-nappi) tulee uusia peruskorjauksien yhteydessä. Uusi tekniikka ei keskustelee vanhojen nappien kanssa ja samalla varmistetaan tulevaisuudessa varaosien saatavuus hissiin. Korien sähköiset laitteet kuten lukkorata yms. osat tulisi läpikäydä remontissa, näin saadaan varmistettua henkilöhissin toimivuus ja luetettavuus käyttäjille.

Kuvia: hissikorin napistosta ja valaistuksesta

Hissikorien ylä- ja alaturvakynnys on hyvä uusissa seuraavassa peruskorjauksessa. Vaihtoehtoisesti hissit varustetaan korin automaattiovella, näin ollen turvalistoja ei tarvita korissa. Korin automaattiovella (taiteovella) estetään käyttäjien kiilaantuminen hissin liikkeessä. EU suosittelee hisseihin lisättäväksi ainakin koriin automaattiovia peruskorjauksien yhteyksissä. Hisseissä on hälytyskello kerrostasolla. KONE Hissit on asentanut KRM /GSM hätäpuhelimet hissiin 28.2.2018. Hissikoreista on puheysteys KONE Hissien palvelukeskukseen (24/7) palvelulla.

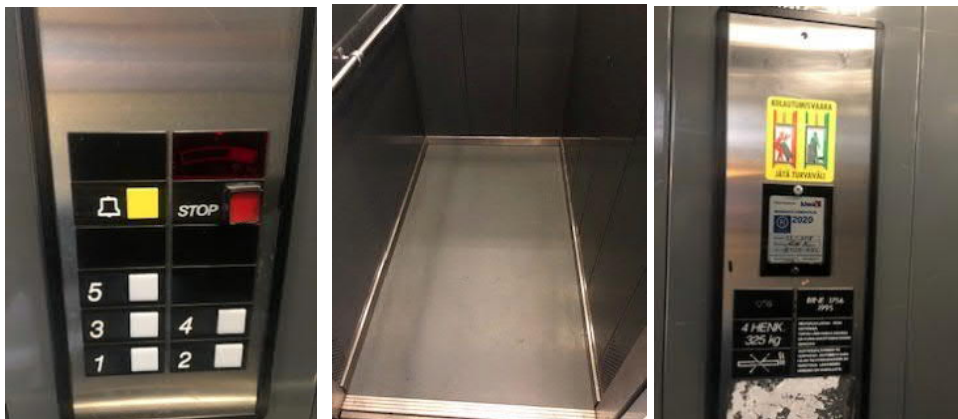
Korien sähköiset laitteet kuten lukkorata yms. osat tulisi läpikäydä remontissa, näin saadaan varmistettua henkilöhissin toimivuus ja luetettavuus käyttäjille.

Kuvia: hissikorista, napistosta,

Hissikorien ylä- ja alaturvakynnys on hyvä uusia seuraavassa peruskorjauksessa. Vaihtoehtoisesti hissit varustetaan korin automaattiovella, näin ollen turvalistoja ei tarvita korissa. Korin automaattiovella (taiteovella) estetään käyttäjien kiilaantumisen hissien liikkuessa. EU suosittelee hisseihin lisättäväksi ainakin koriin automaattiovia peruskorjauksien yhteyksissä. Hisseissä on hälytyskello kerrostasolla.

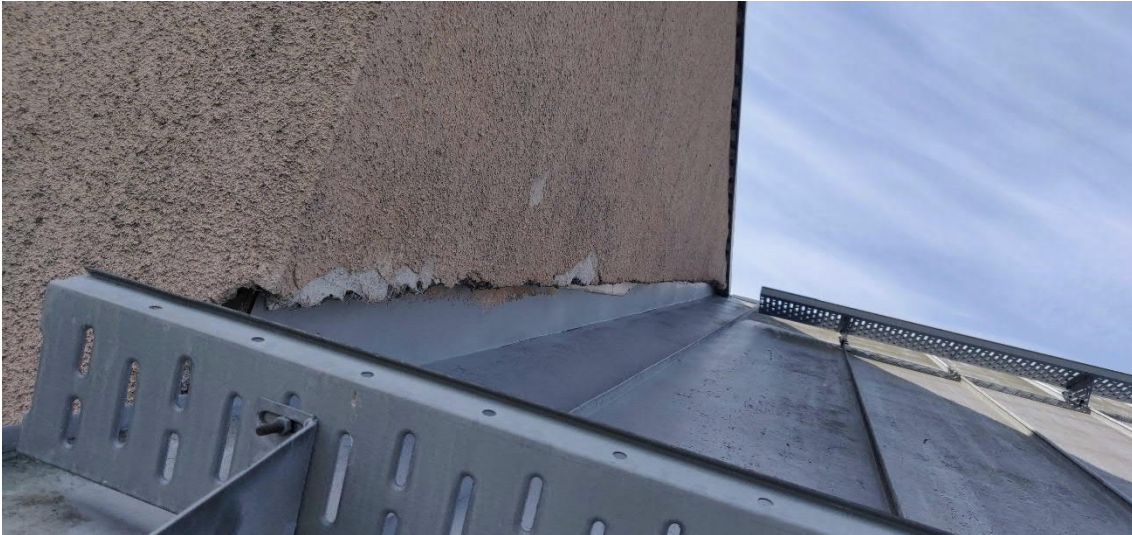
Kuva 2. Vesikatteen ja seinän ylösnoston liittymä ei ole tiivis. Sijainti Linnanrakentajantien ja Rouvienpolun kulmassa olevan porraskäytävän yläosassa.

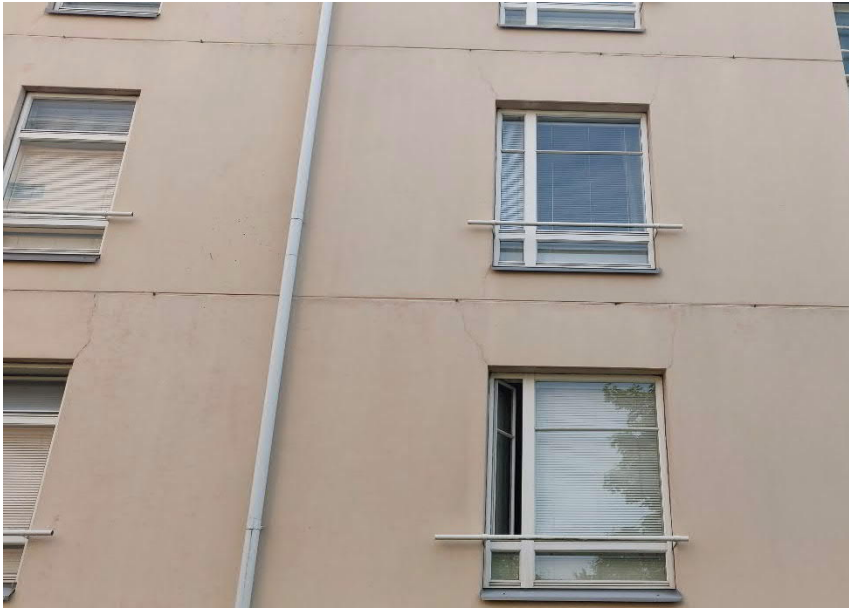
Rouvienpolku 11:n luoteissuunnan muottipintaisessa maalatussa julkisivupinnassa havaitut ulkoseinän betonipinnan halkeamat (valokuvaliitteen kuva 3) aiheuttaa julkisivun kohonneen kosteusrasituksen. Halkeamat kiihdyttävät julkisivun rapautumista.

Kuva 3. Rouvienpolulle (luoteeseen) olevassa julkisivussa useita halkeamia julkisivuelementissä

Rouvienpolun puoleisen julkisivut (luoteeseen, valokuvaliitteen kuva 3) halkeamat suositellaan korjattavan 1...3 vuoden kuluessa.

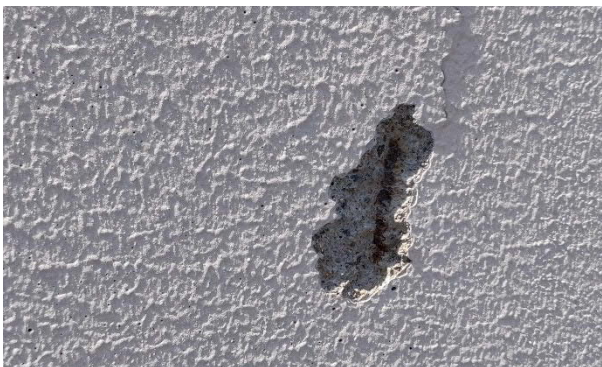
Kuva 4. Terästen korroosio on aiheuttanut betonin halkeilun. Kuvan kohta on yksittäinen vaurio. Yleisesti elementtien teräksien suojaokerospaksuus on riittävä.

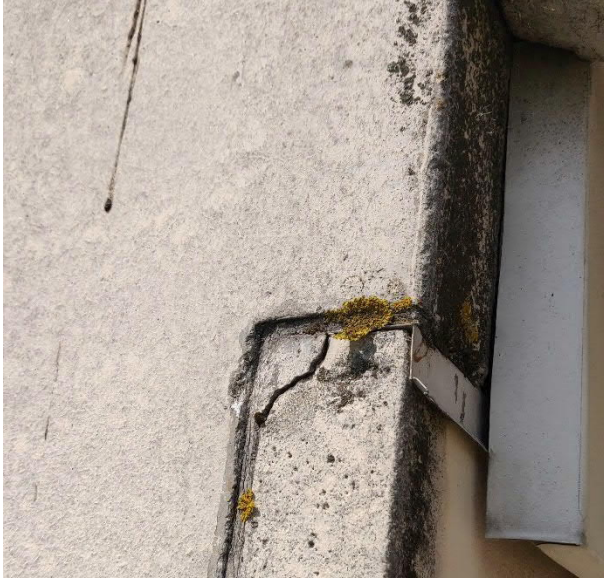
Kuva 5. Paikoittain julkisivuelementtien sammaloitumista havaittavissa. Kuvassa nähtävissä myös elementin kulman halkeama.

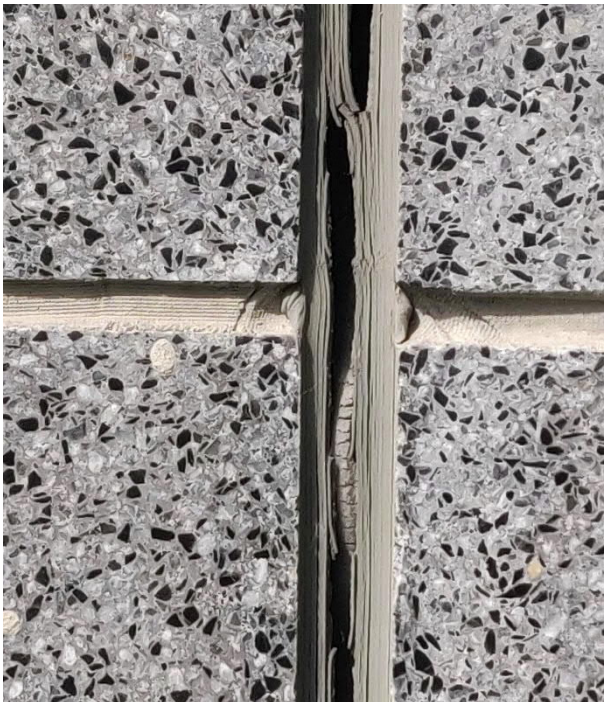
Julkisivujen elementtisaumauksien vauriot aiheuttavat kohonneen kosteusrasituksen ulkoseinärakenteille. Elementtisaumat ovat teknisen käyttöikänsä loppupäässä.

Kuva 6. Elastisissa elementtisaumoissa paljon halkeamia.

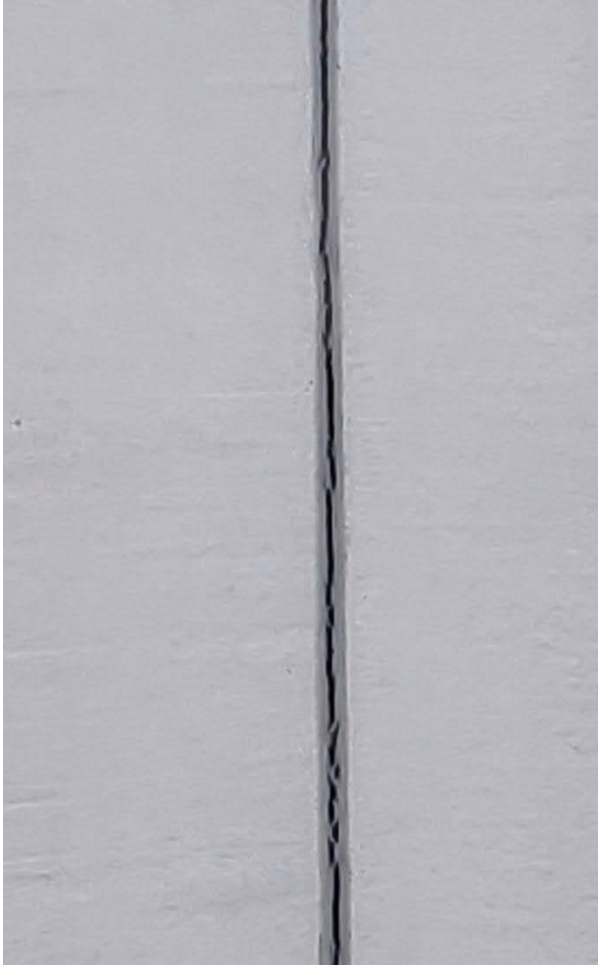
Kuva 7. Elementtisaumat ovat teknisen käyttöikänsä päässä.

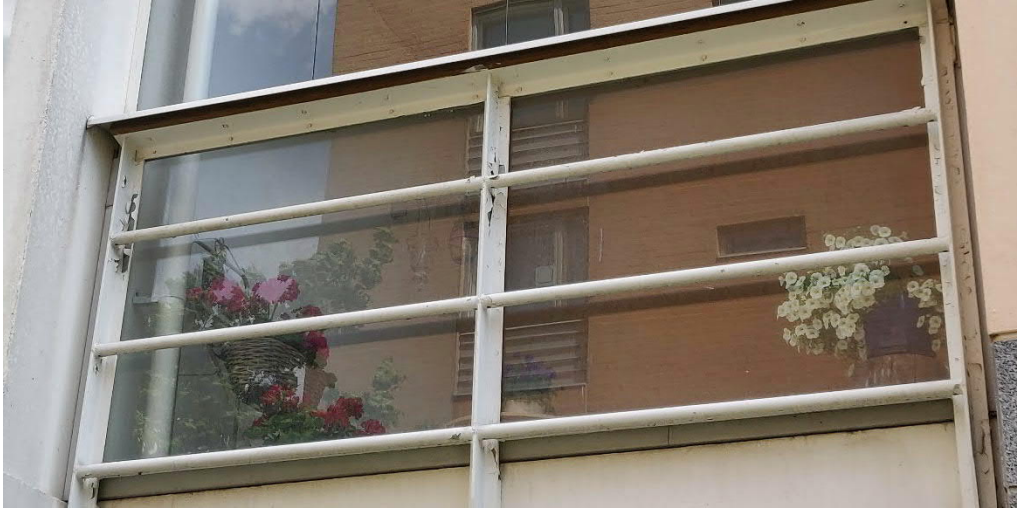
Silmämääräiseen havainnointiin perustuen merkittävimmät vauriot rajoittuvat parvekekaiteisiin. Parvekekaiteiden maalipinnat ovat paikoin puhki ja kaiteiden metalliosissa on paikoittain ruostevaurioita (kuva 13 & kuva 14).

Parvekkeiden teräskaiteiden maalipinnan vauriot altistavat teräsosat korroosiolle.

Kuva 13. Teräskaiteiden maalipinnat paikoittain irronneet alustastaan.

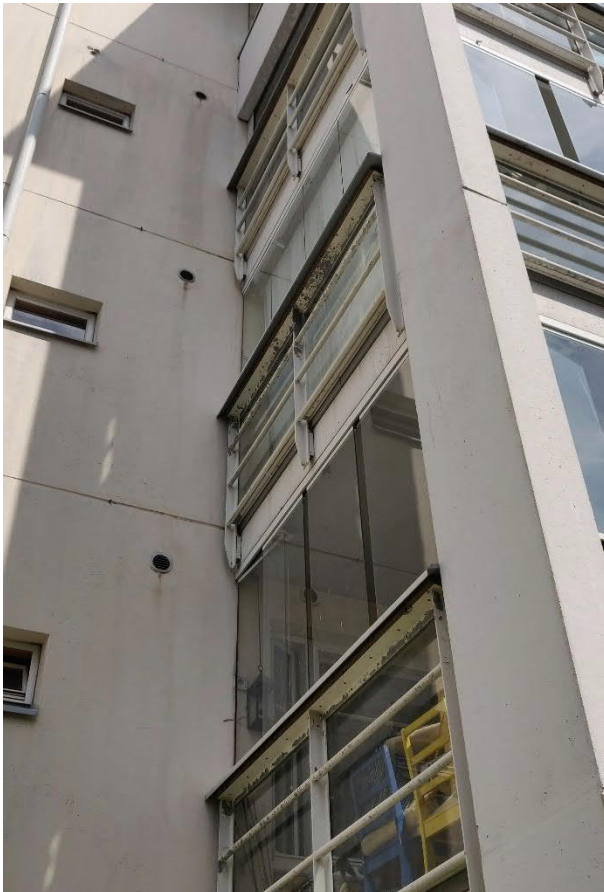
Kuva 14. Kaiteiden maalipintojen halkeilua.

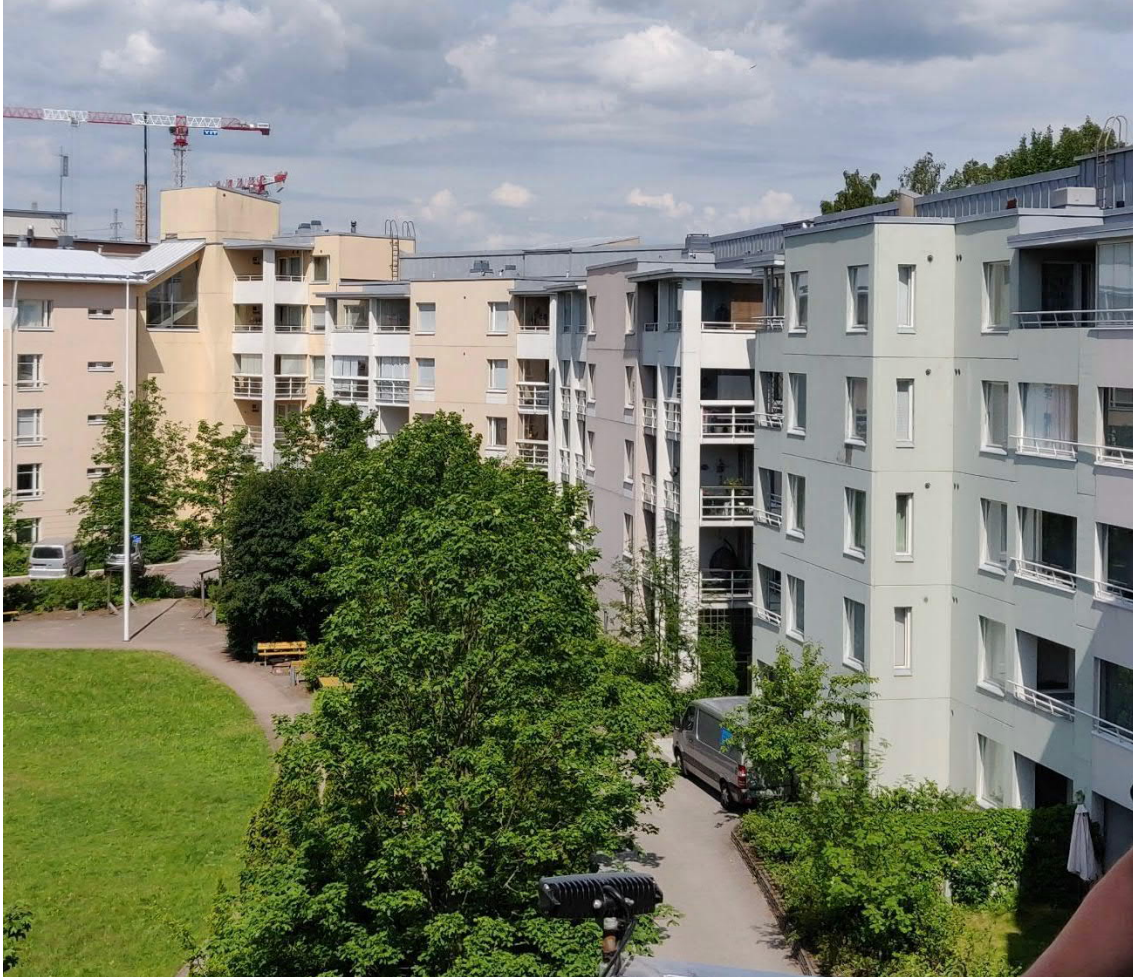
Kuva 17. Yleiskuva sisäpihalta. Lähes ulkoseinässä kiinni olevat kasvit suositellaan poistettavaksi.

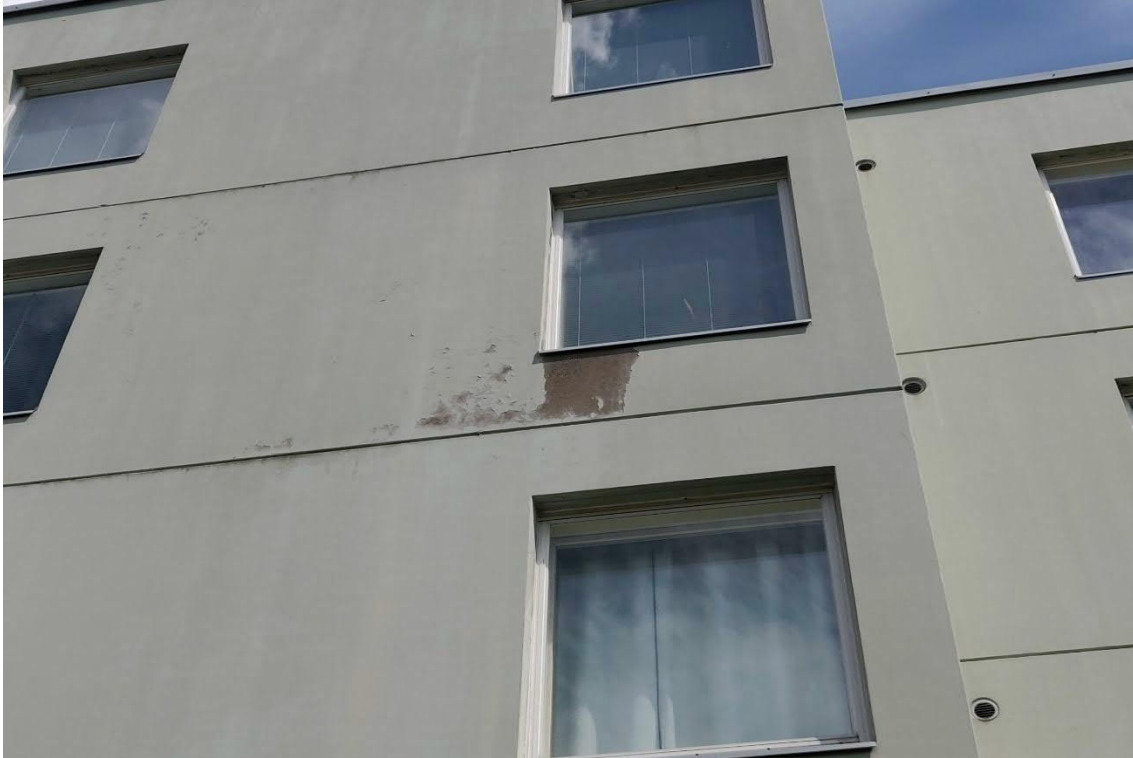
Kuva 18. Julkisivuissa havaittiin paikallisia maalipinnan vaurioita. Julkisivut suositellaan pestävän ja huoltomaalattavan lähitulevaisuudessa.

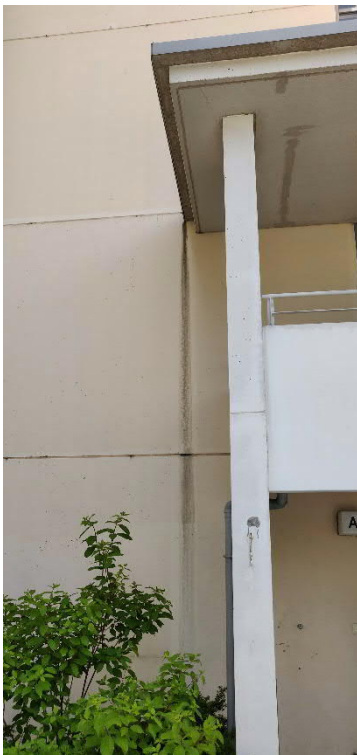
Kuva 19. Sisäänkäyntikatoksien vedenohjausta on suositeltavaa parantaa tulevien korjauksien yhteydessä.

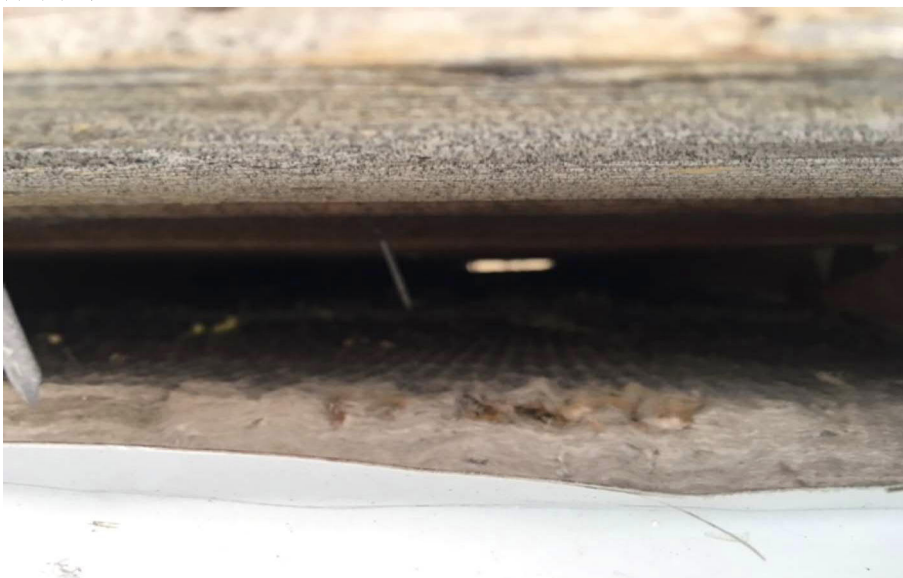
Kuva 3.

Hissin konehuoneen katonsunnlainen yhtenäinen tuuletusrako.

Räsytykset ovat avoimia ja viistosade pääsee suoraan rakenteeseen.

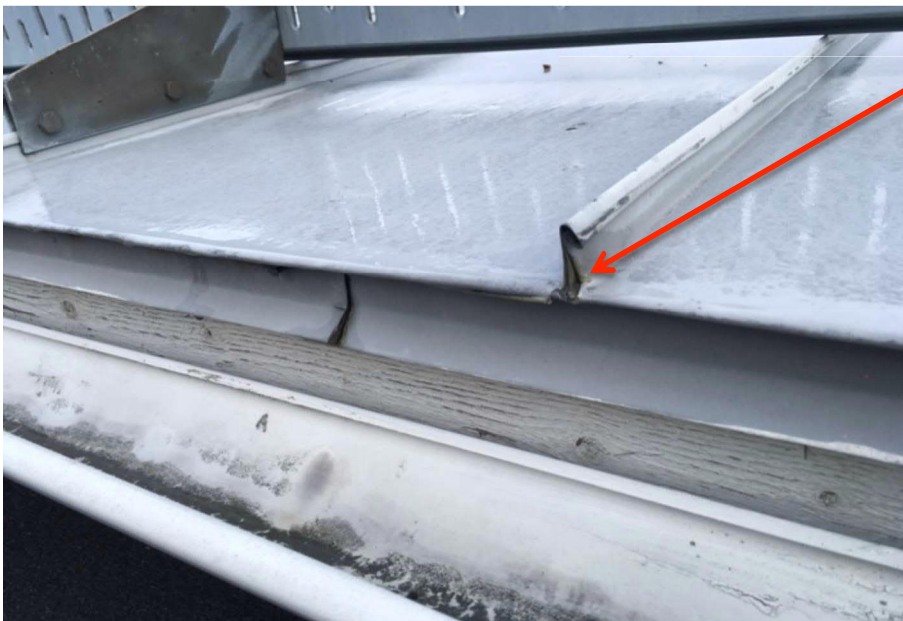
Kuva 9.

Rivipeltien saumojen alapäitä ei ole kaadettu alas eikä päätyjä ole suljettu jolloin vesi pääsee kapillaarisesti sauman sisälle ja voi aiheuttaa ruudelautoihin vaurioita.

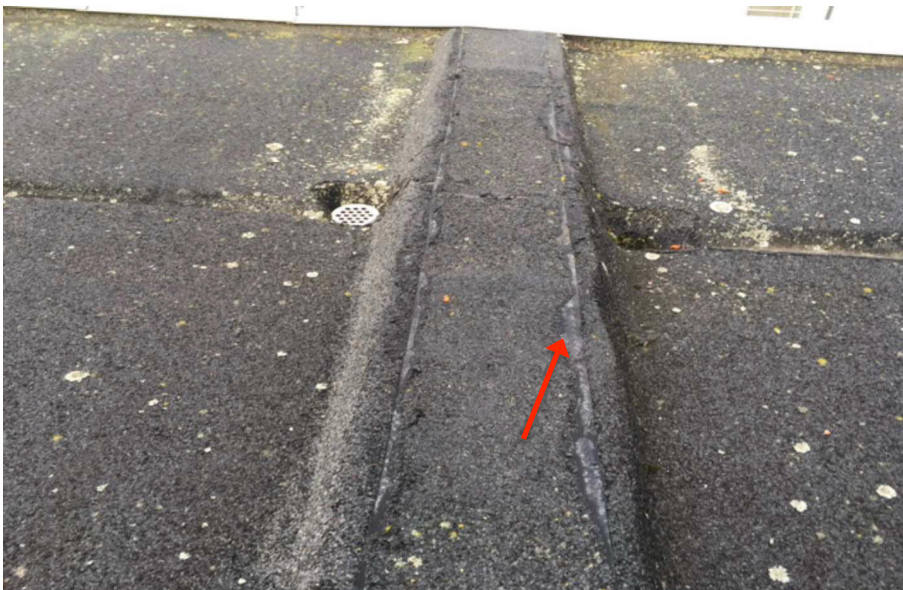
Kuva 12.

Parvekkeiden kermeissä on
jonkin verran vaurioita

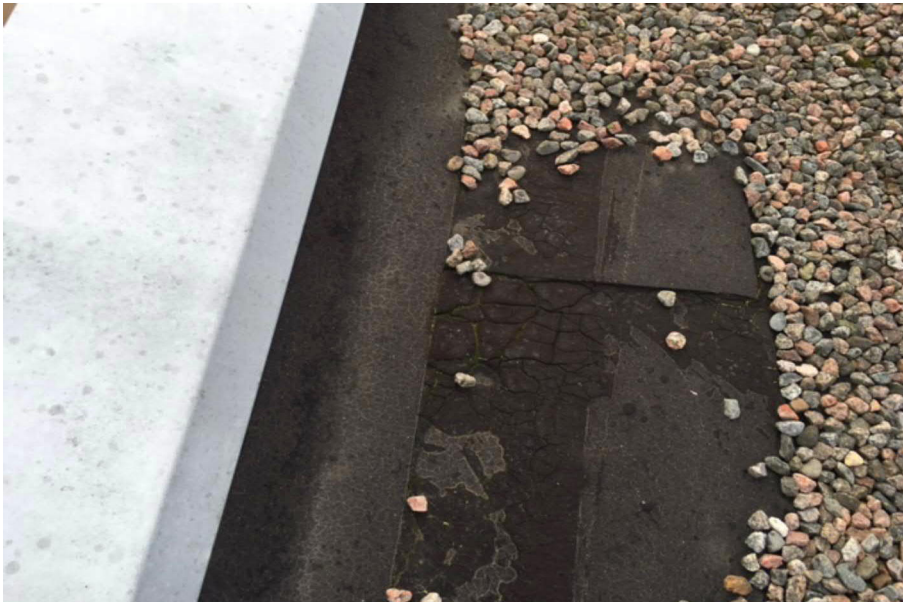
Kuva 14.

Kermeissä havaittiin vanhenemisen myötä tulleita halkeamia varsinkin niillä osin joissa singeliä ei ollut kermin suojana.

Niillä osin joissa singeliä ei ole krmmin suojana on kermissä havaittavissa vanhenemista.

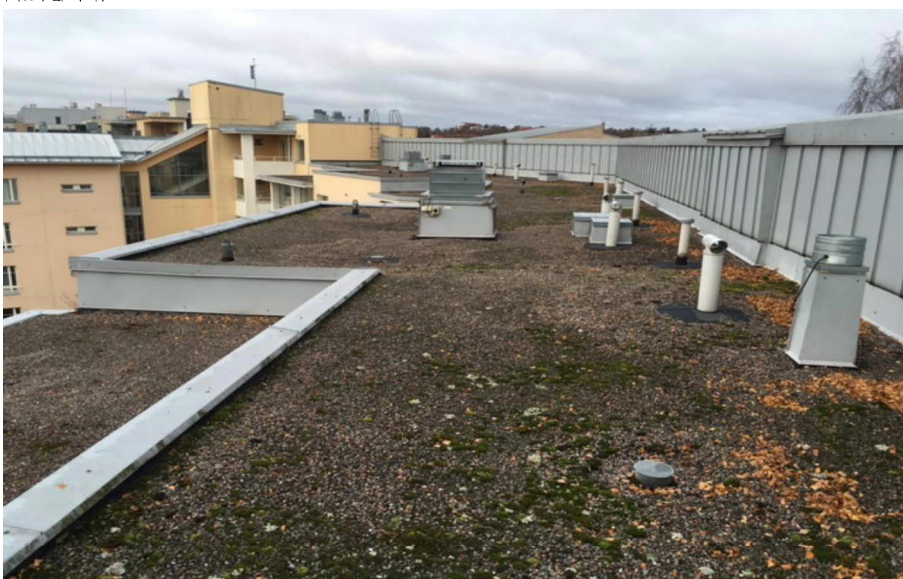
Kuva 15.

Singelin seassa on runaasti sammalta, lietettä sekä puiden lehtiä.

Sammal sekä liete padottaa veden virlaamisen kattokaivoille.

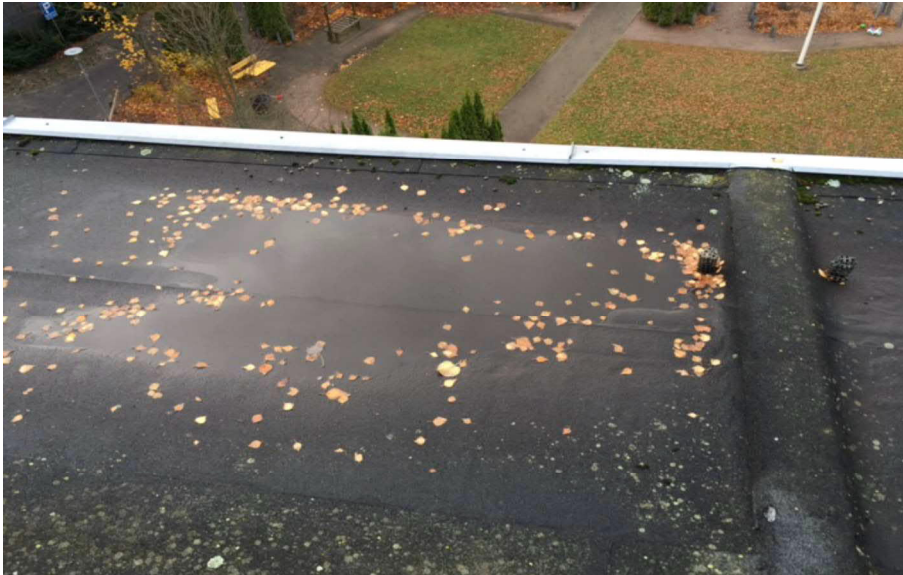
Kuva 16.

Parvekkeiden katoilla oli paikoin
pientä lammoikoitumista.

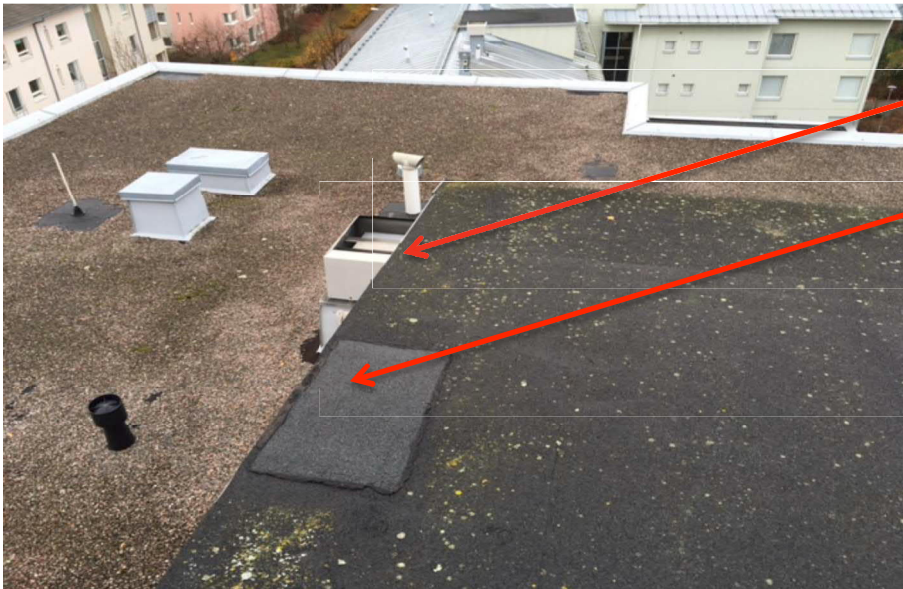
Kuva 17.

Hissikonehuoneen
kermikatoista puuttuu
reunakorotukset ja holkkarimat.

Kattoihin on tehty
paikkakorjauksia.

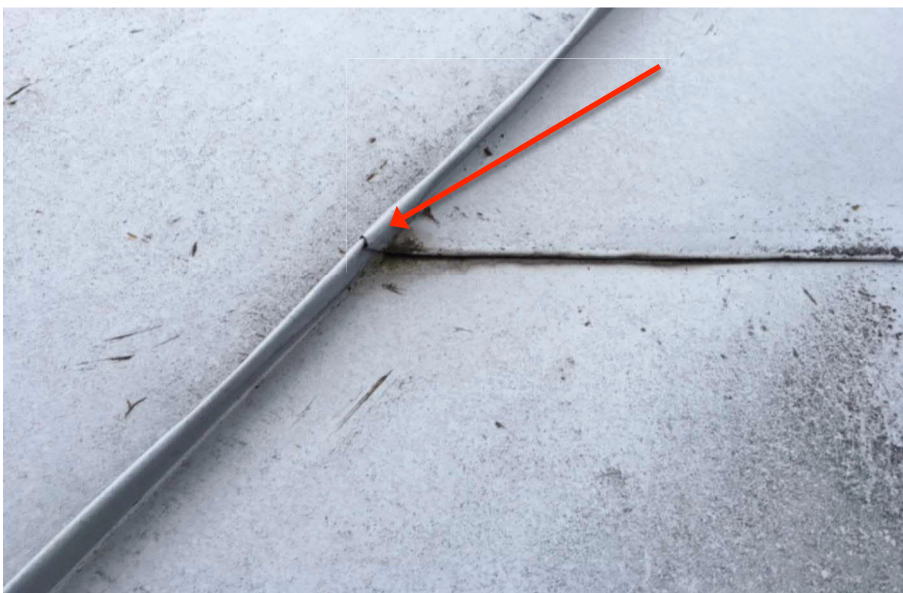
Kuva 18.

Läpivientien pellityksen
viiksisaummat on tehty pääosin
väärin. Saurna ei ole
vedenpitävä.

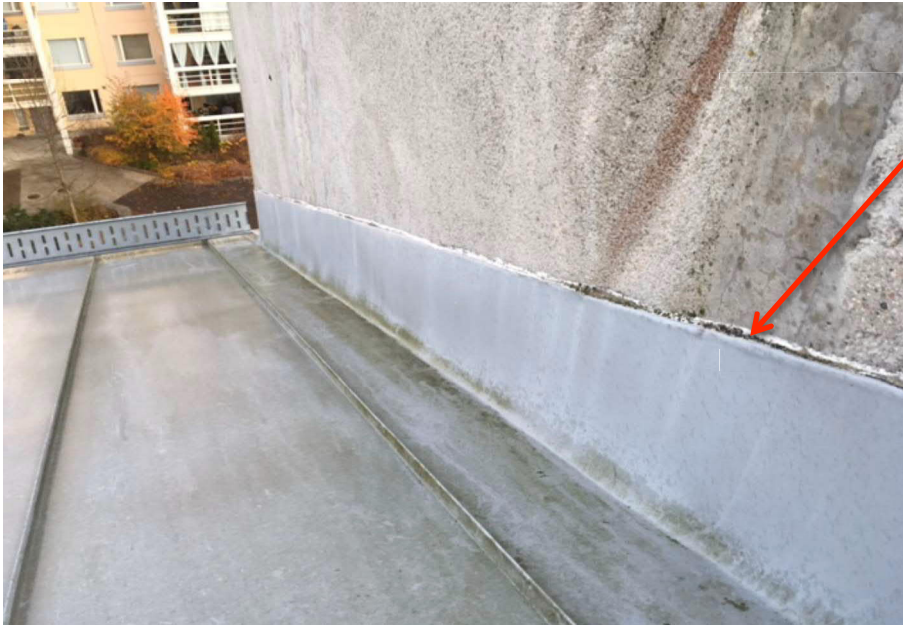
Kuva 19.

Rintatiatteiden yläpäiden kittisauma on ratkennut

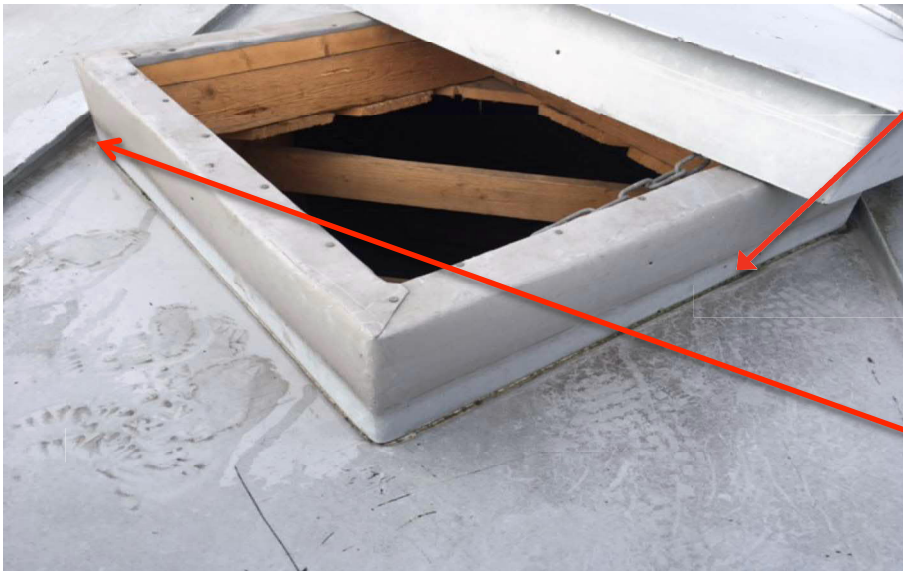
Kattoluukkujen kehyksen
pellitys on saumattu
virheellisesti vesikatteeseen.

Kehyksen asemointi rivipellin
pystysaumoihin nähden on
väärin toteutettu. Kattoluukun
kehys on kiinni tai lähes kiinni
pystyriiviä, jolloin se kerää
puiden karikkeet ko. kohtaan ja
alkaa padottaa vettä ja väärin
saumattu kehys aiheuttaa
vesivuotoriskin.

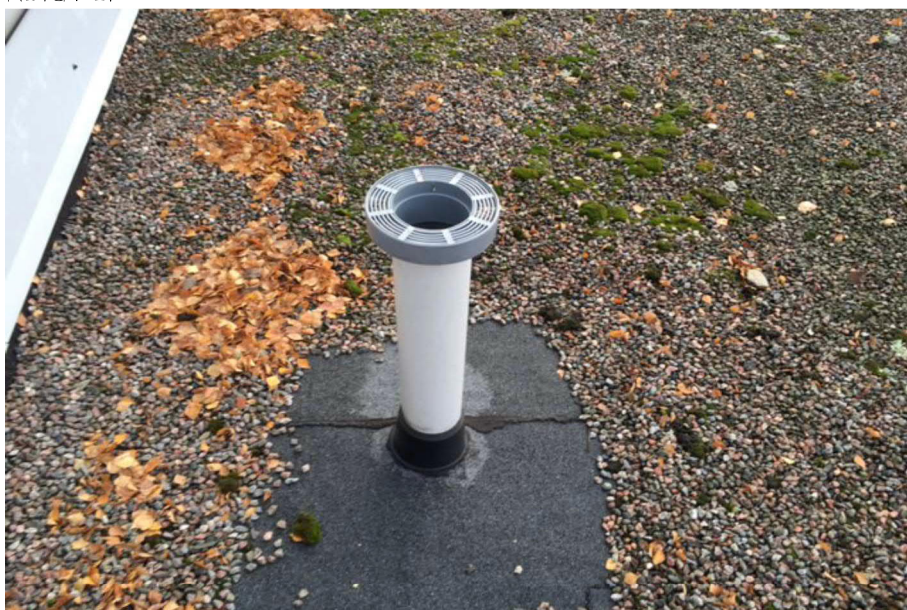
Kuva 24.

Kevytsoratilän tuuletusputkesta puuttu hattu.

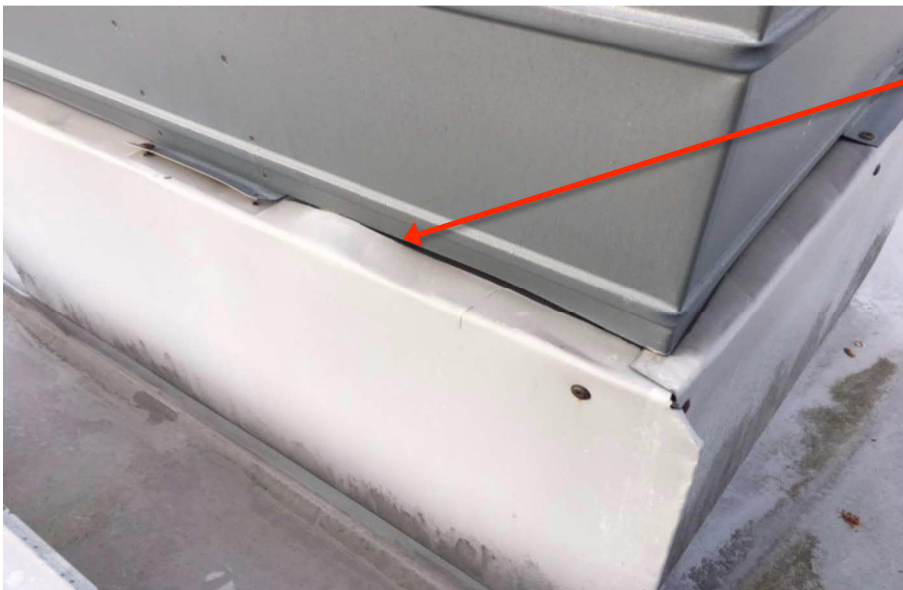
Kuva 26.

Osasta katto-osan 1 IV-hormeista puuttuu valikansi ja hormin kylkipelti on käännetty IV-koneen alle siten, että sadevesi pääsee valumaan suoraan pellin alle.

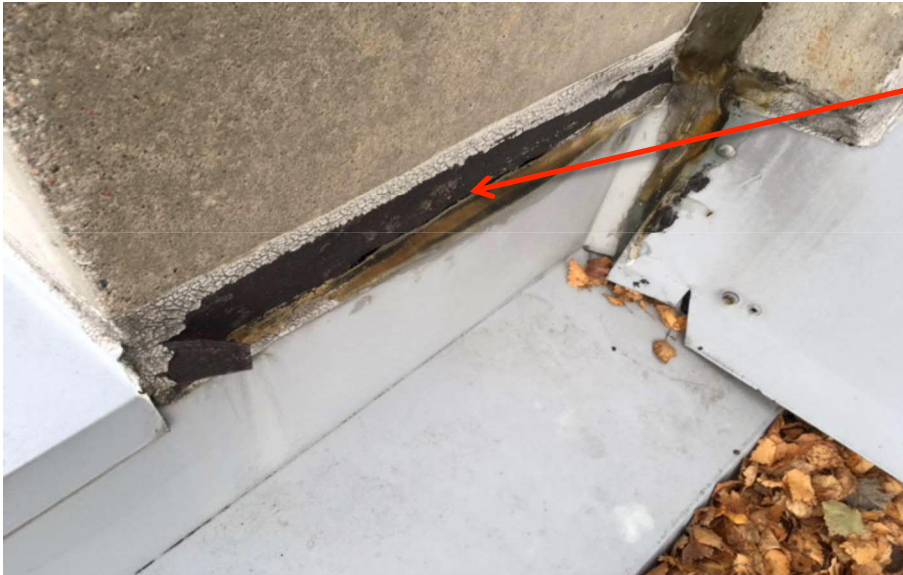
Kuva 28.

Katto-osa 2
seinällenostopellityksien
kittisaumat ovat pettäneet.

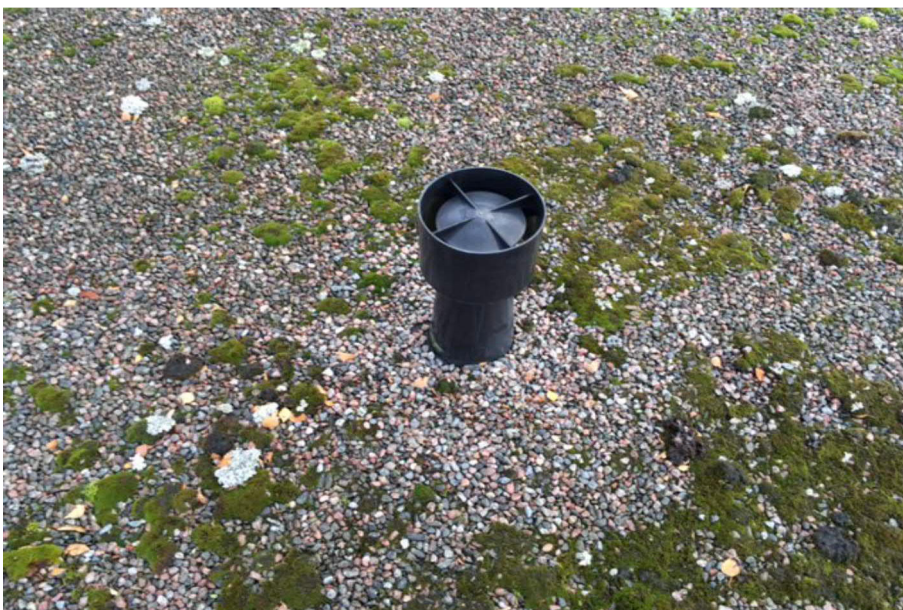
Kuva 30.

Linnanrakentajantie 11 katolla
on kevytsoratilan tuuletus
toimitettu muovisilla
alipainetuulettimilla.

Tuulettimet ovat hieman liian
matalat (talvella voi jäädä
lumipeitteeseen alle)

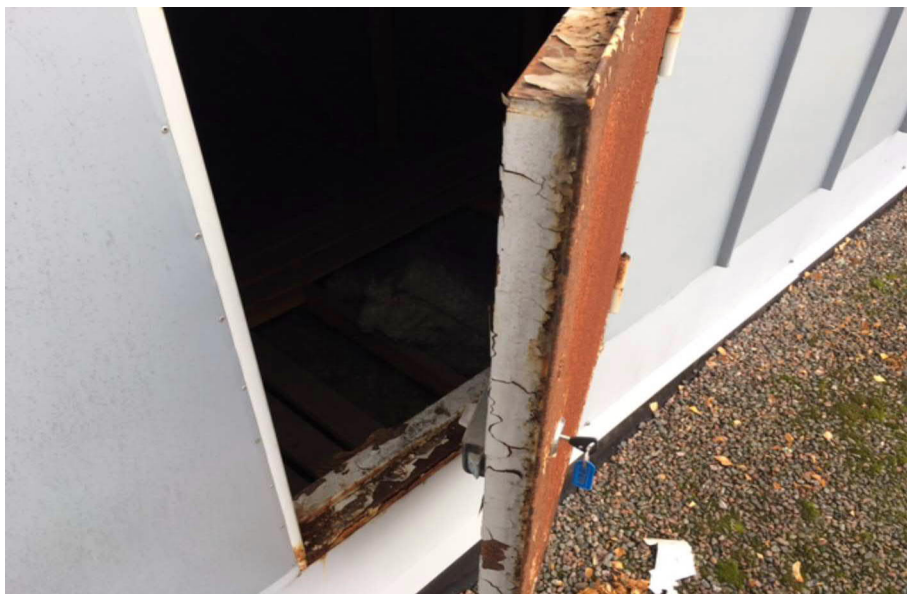
Kuva 31.

Pystyosilla olevat rautaluukut ovat pahoin ruostuneet.

Kehys ei ole vedenpitävä. Yläpohjatilassa näkyy vuotojälkiä luukkujen kohdalla.

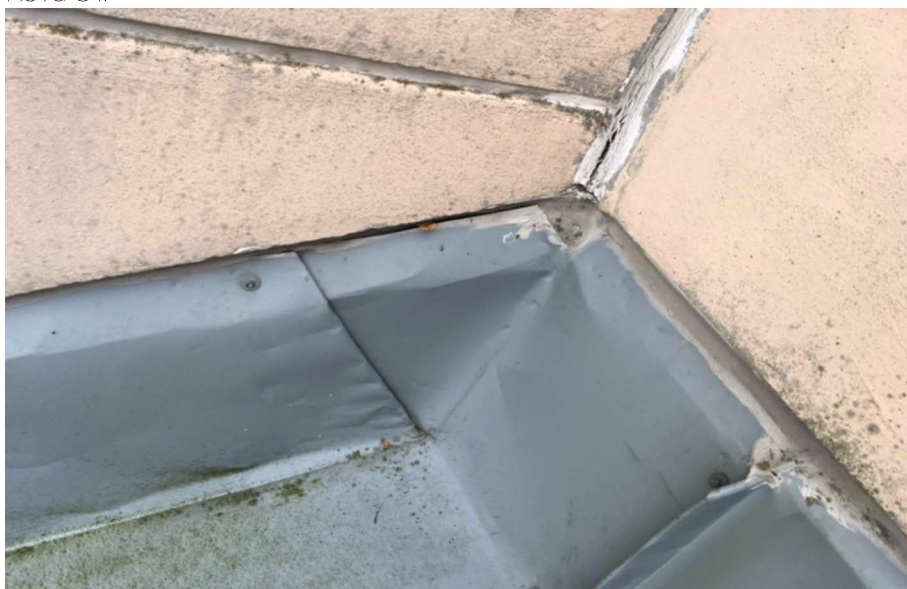
Kuva 32.

Elementtisaumojen ja elementteihin liittyvien rintataietteiden kittaukset ovat paikoin irti / vanhentuneet niin että ne ovat ratkenneet.

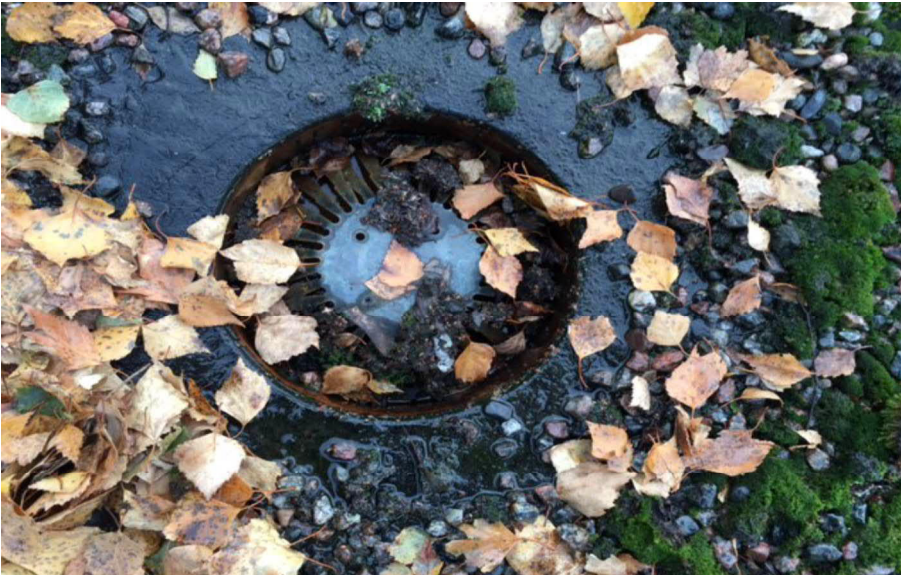
Kuva 34.

Sadevesijärjestelmä on tehty siten, että parvekelaataston läpi kulkeva syöksytorvi on liitetty yläpäästä parvekekattoon asennettuun kaivoon. Kaivojen yläpäässä on pieni sihti. Osa sihdeistä on vaurioitunut ja osa puuttuu kokonaan.

Osa sihteistä on pois paikaltaan jolloin kaivon sihti on päässyt tukkeutumaan lähes kokonaan.

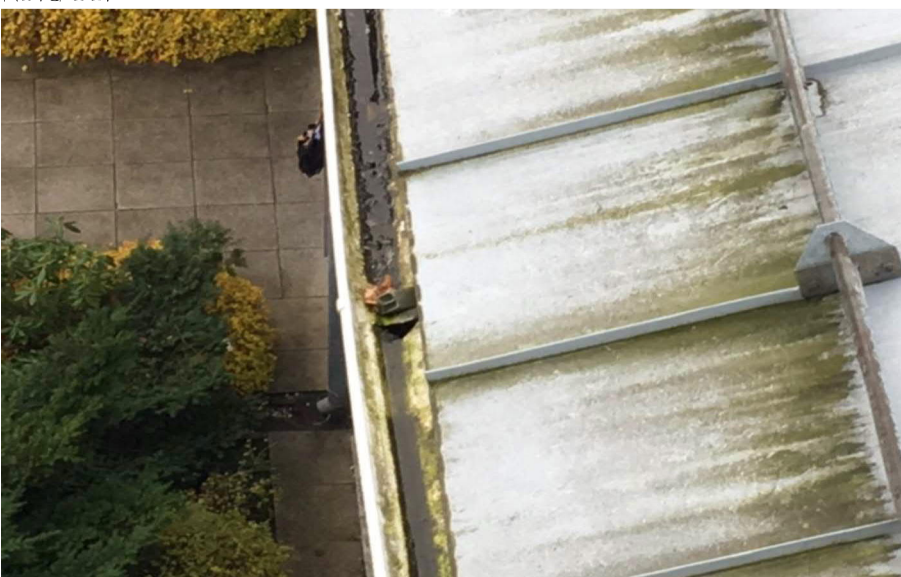
Kuva 36.

Sadevesikourut padotavat paikoin vettä koska kouruissa on lietettä ja puiden karikella.

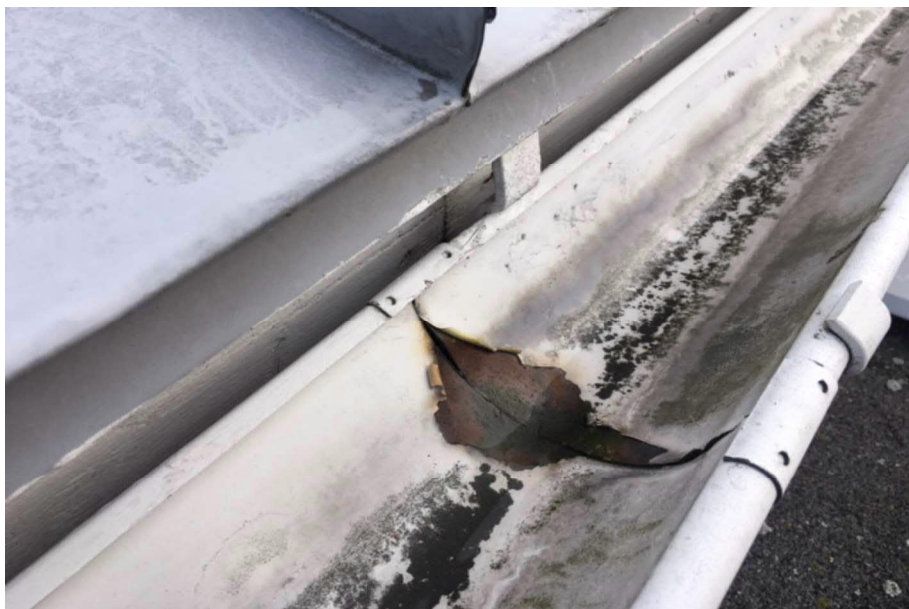
Kuva 37.

Kourujen liitoskohdissa havaittiin paikoin ruostetta.

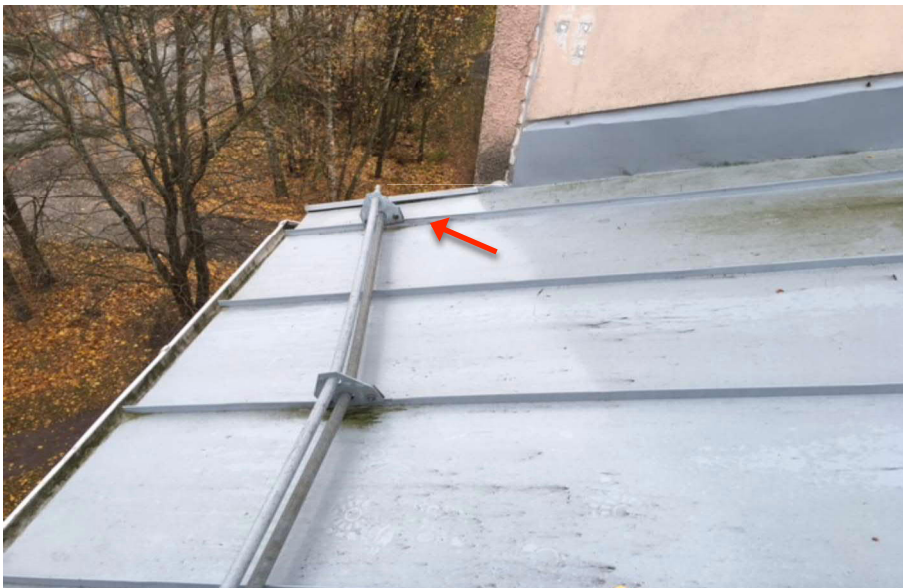
Kuva 41.

...sekä putkilumiesteet.

Osa putkilumiesteistä on taipunut tai kiinnikke valunut lumikuorman vaikutuksesta

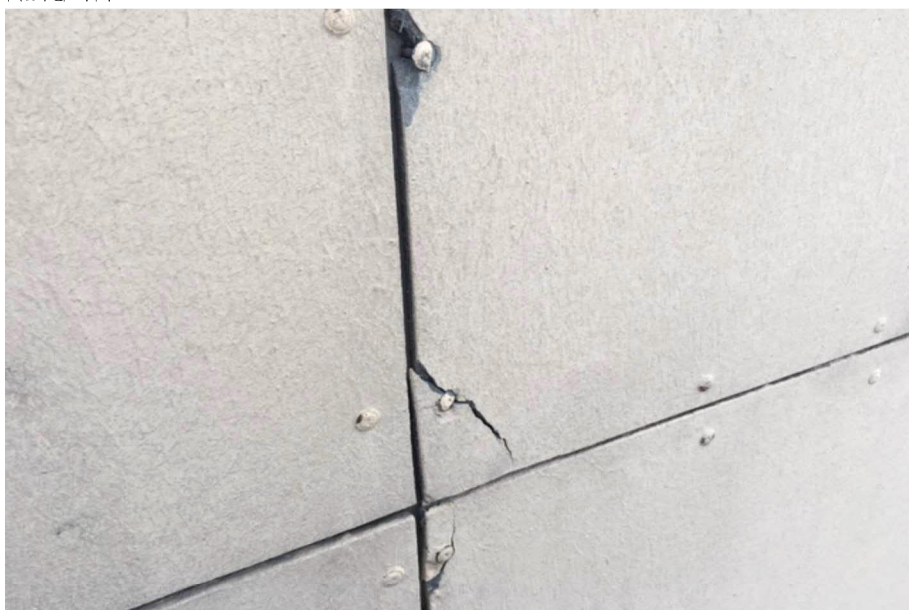
Kuva 48.

Haljennut kivilevy

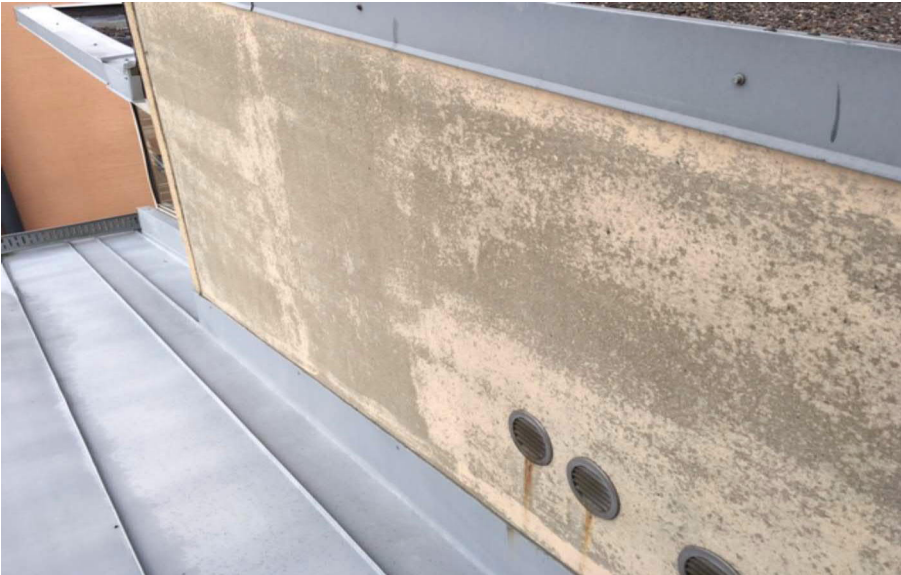
Kuva 49

Maali kulunut betoniseinästä.

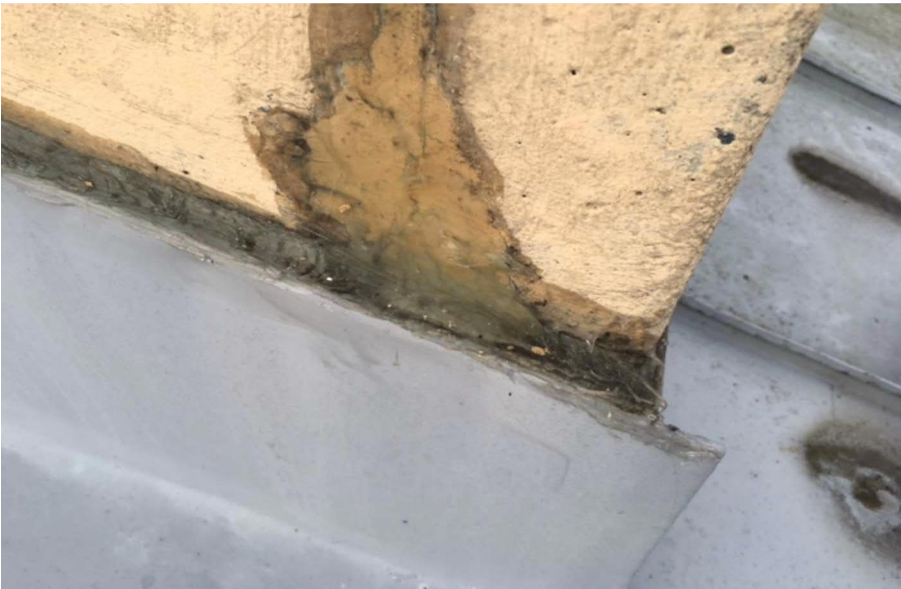
Kuva 50.

Puuttellinen kittisauma / paikka betoniseinän ja pellityksen liitoksessa.
