Projekti **Viikinmäen ampumarata-alue, pilaantuneen maan kunnostaminen**
Asiakas **Helsingin kaupunki, MAKA/MAKE**
Aihe **Korttelien 36263 ja 36265 väliraportti**
Vastaanottaja **Johanna Hytönen**

VIIKINMÄKI, KORTTELIT 36263 JA 36265

Pilaantuneen maaperän puhdistus, väliraportti

Päivämäärä 8/11/2017

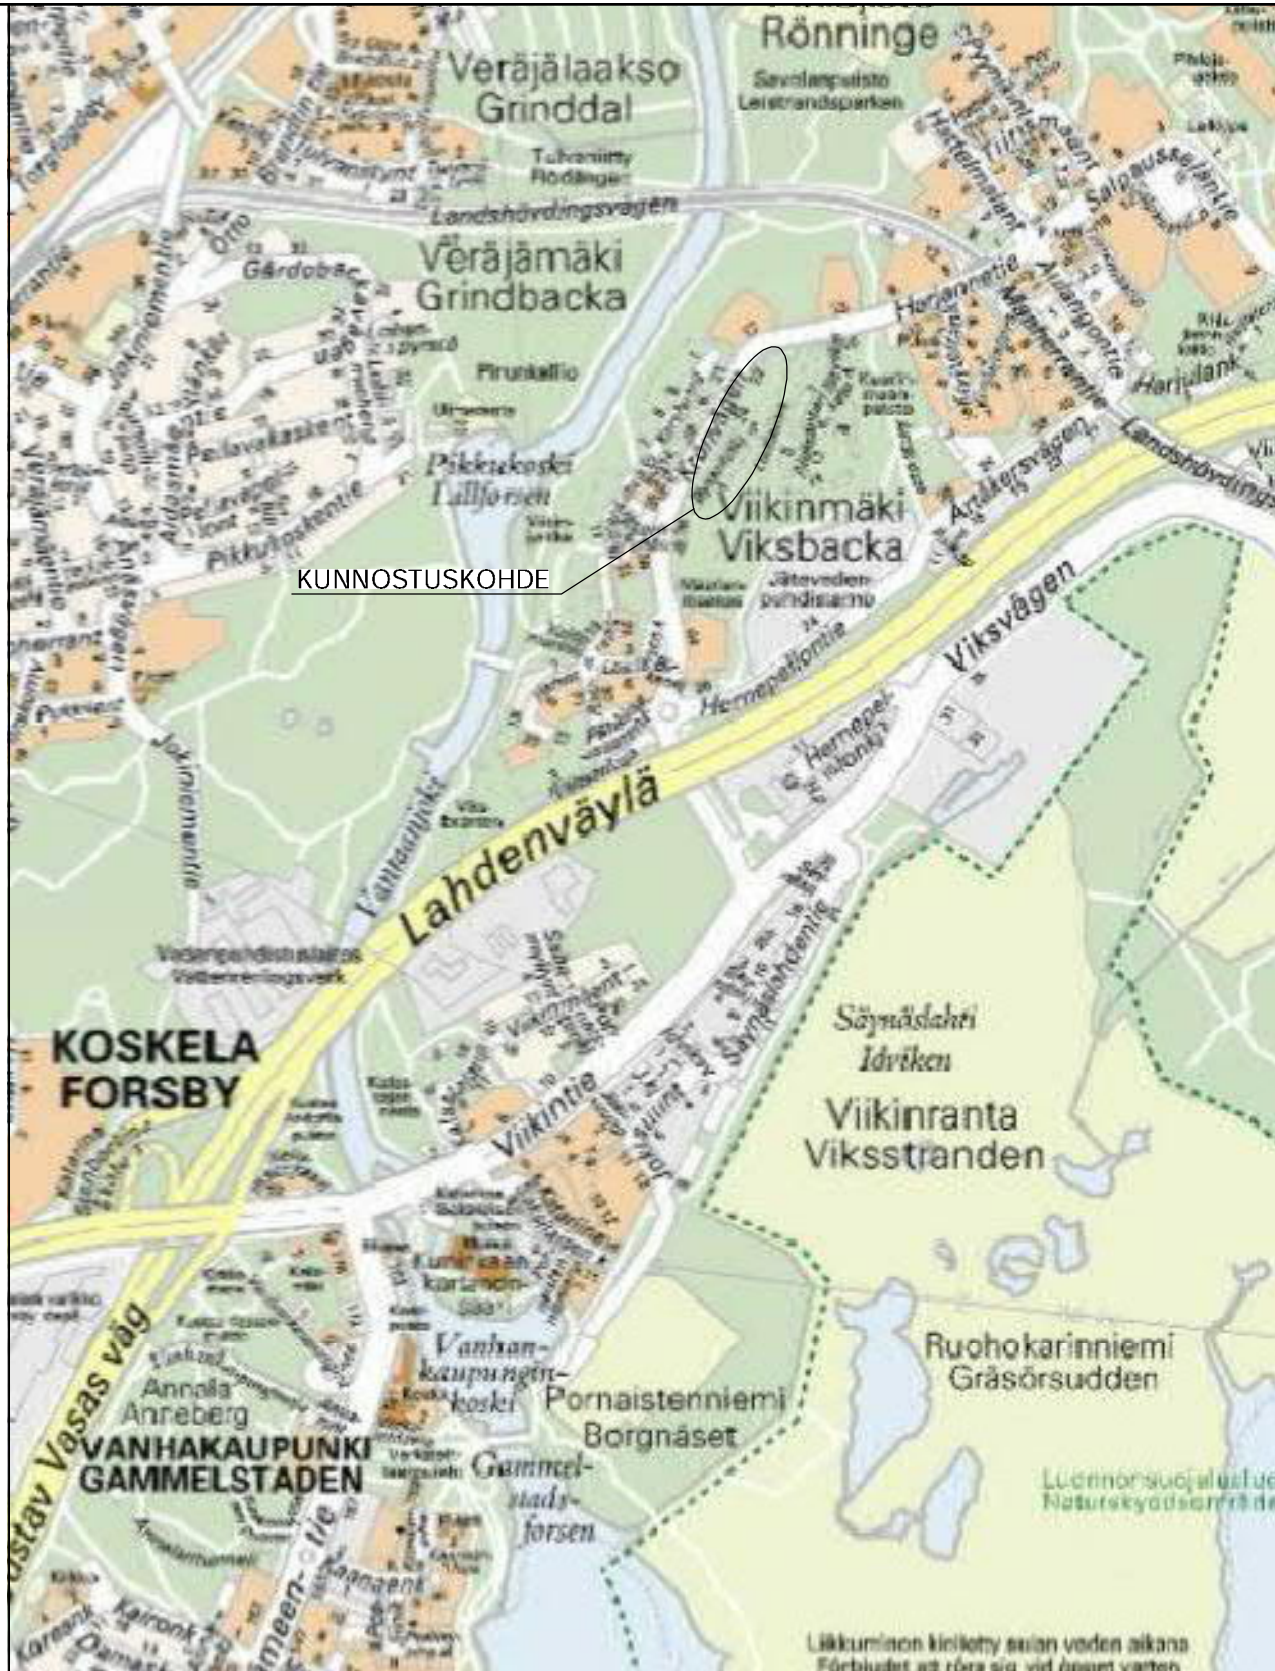
Korttelit 36263 ja 36265 sijaitsevat Harjannetien itäpuolella. Kortteli 36263 sijaitsee Bysantinkujan itäpuolella, kortteli 36265 aivan Harjannetien vieressä. Kortteleiden sijainti on esitetty liitekartalla 82113344-263-265-01.

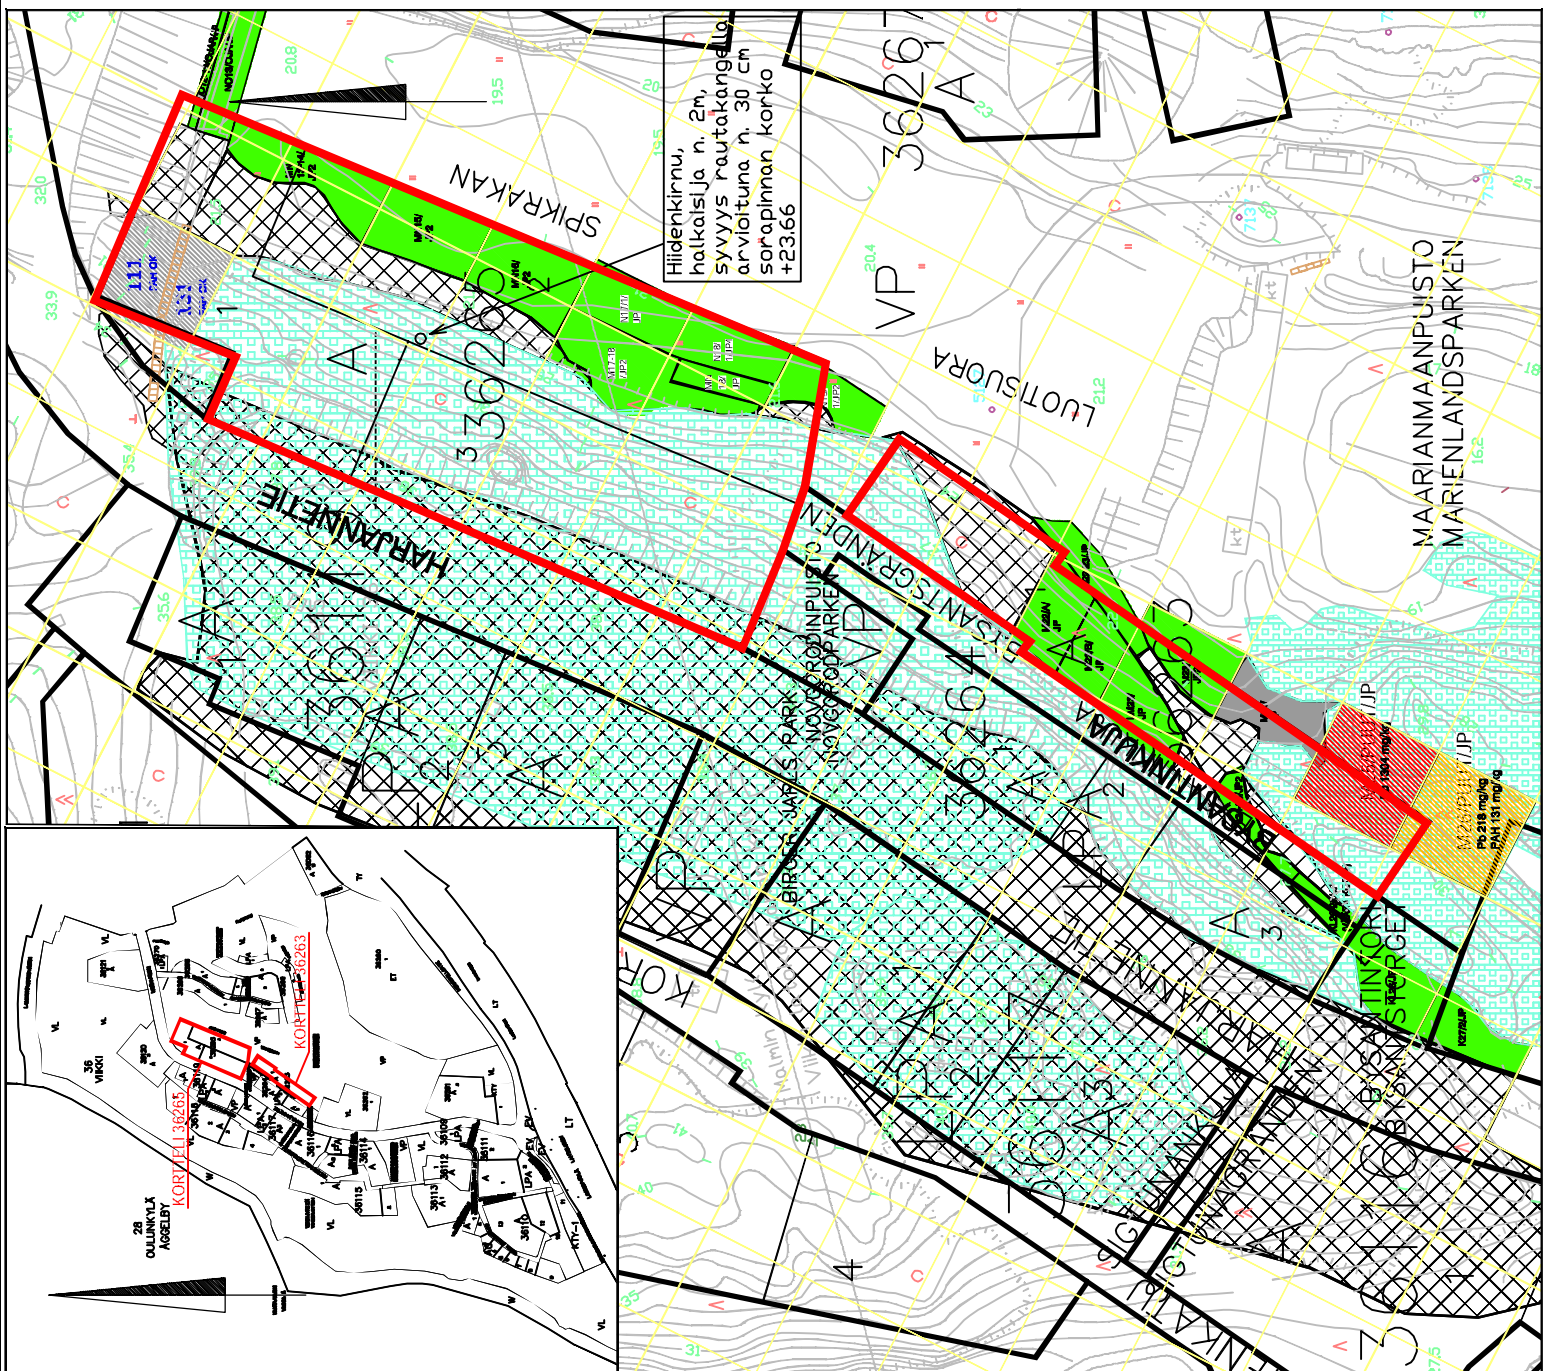
Kortteli 36263:n osalla aluetta kaivettiin pintamaat kallioon asti. Lisäksi osa kallioon kaivettusta alueesta imuroitiin. Kunnostetuilla alueilla jossa kaivu ei jatkunut kallioon asti, kaivannon puhtaus todettiin jäännöspitoisuusnäyttein. Jäännöspitoisuusnäytteiden pitoisuudet jäivät alle alemman ohjearvon lukuun ottamatta yhtä näytettä jossa kynnyksarvo ylittyy lyijyn osalta ollen 152 mg/kg.

Korttelin 36263 alueella on kunnostuksen yhteydessä säilytettyjä puita joiden ympärille jäi pilaantunutta maa-ainesta. Yhdellä puiden ympäriltä otetulla jäännöspitoisuusnäytealueella (noin 200 m²) lyijypitoisuus ylittää ylemmän ohjearvon ollen 1304 mg/kg. Lisäksi yhdellä jäännöspitoisuusnäytealueella (noin 50 m²) alemman ohjearvon ylittävä lyijypitoisuus 218 mg/kg sekä PAH-yhdisteiden pitoisuus 131 mg/kg.

Kortteli 36265:n osalla aluetta kaivettiin pintamaat kallioon asti. Lisäksi osa kallioon kaivettusta alueesta imuroitiin. Kunnostetuilla alueilla, jossa kaivu ei jatkunut kallioon asti, kaivannon puhtaus todettiin jäännöspitoisuusnäyttein. Jäännöspitoisuusnäytteiden pitoisuudet jäivät alle kynnyksarvon.

Korttelin 36265:n pohjoiskulmassa alueella on kaivamaton alue (noin 200 m²), jossa lyijypitoisuudet ylittävät kynnyksarvon vaihdellen välillä 111...131 mg/kg.

Hilckenkirnu, halkaisija n. 2m, syvyys rautakangalla arvioituna n. 30 cm sarapinnan korko +23.66

Alueilta joista tullaan kaatamaan puustoa tulee pintahumukset poistaa rakentamisen yhteydessä rakentamisen vaatimassa laajuudessa. Poisto tulee tehdä MAKÄ/MAKEn ympäristötekniikan valvojan valvomana. Pintamaat kuoritaan kasoille siten, että ennakkotutkimusten perusteella pilaantuneet ja pilaantumattomat maat tulevat omiin kasoihinsa. Tämän jälkeen valvoja tarkistaa maan mahdollisen pilaantuneisuuden kasoista otettavilla kokoomanäytteillä.

Lyijypitoisuudeltaan yli 60 mg/kg, mutta alle 200 mg/kg maat voi sijoittaa tavanomaiselle maankaatopaikalle, jolla on lupa ottaa vastaan ko. maita. Lyijypitoisuudeltaan yli 200 mg/kg pilaantuneet maa-ainekset tulee viedä kiinteistöviraston osoittamaan luvanvaraiseen loppusijoituspaikkaan. Lyijypitoisuudeltaan alle kynnyksarvon (60 mg/kg) maiden hyötykäyttö ja loppusijoitus on haitta-ainepitoisuuksien puolesta vapaata.
