# Stansvikin lepakkoseuranta 2022

Kaivoshuvilan, Schaumanin huvilan, Nalletalon ja Metsämajan  
jatkoseuranta sekä Vanhakylän poistuvien kolopuiden  
päiväpiiloselvitys

**Tmi Metsäsiipi**  
**Rasmus Karlsson**  
**30.11.2022**

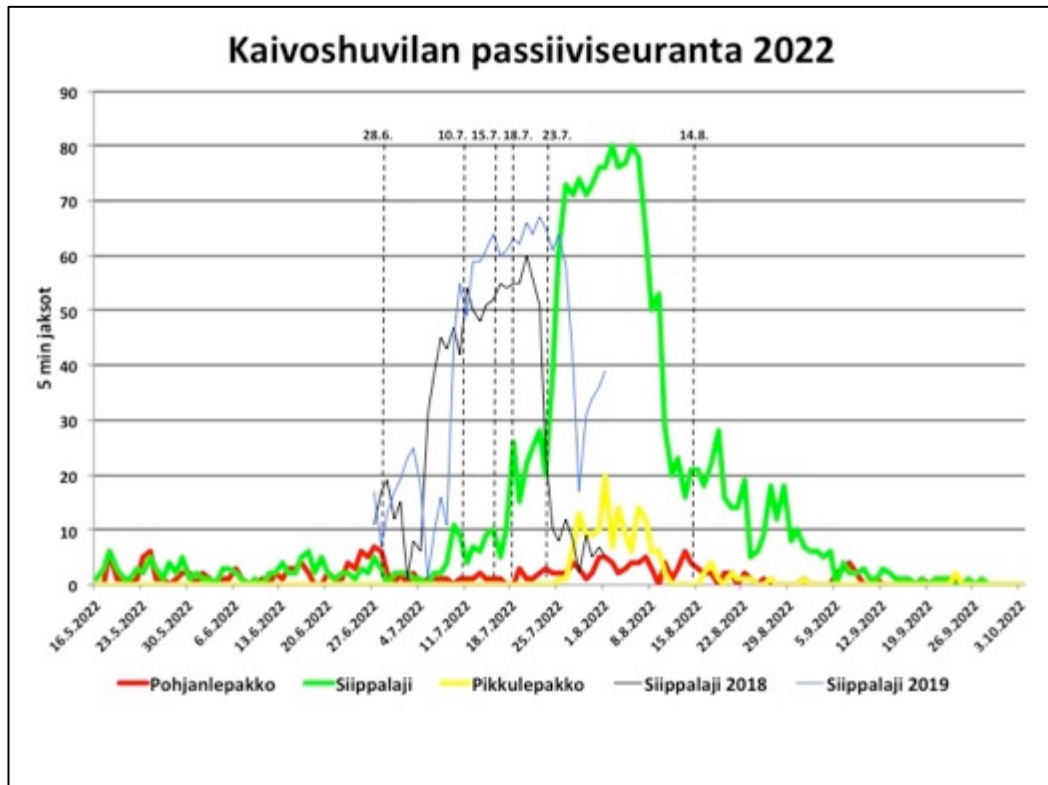
Detektori Kaivoshuvilan itäpuolella oli tallentanut havaintoja kolmesta eri lepakkolajista: pohjanlepakosta, siipalajista ja pikkulepakosta. Siipat olivat odotetusti runsain laji alueella, sillä yhdyskunta saapui huvilaan noin 25.7. ja viipyi noin kaksi viikkoa. Aikavälillä 26.7.-7.8. havainnot ylittivät 70 havaintojaksoa vuorokaudessa. Seassa oli paljon sosiaalisia ääniä. Havaintokäyrä on muodoltaan melkein identtinen kahden edellisen seurannan (Hagner-Wahlsten & Karlsson 2018 ja Karlsson 2019) havaintokäyrien kanssa. Tänä vuonna lepakot kuitenkin saapuivat rakennukseen reilut kaksi viikkoa myöhemmin. Tätä ei osattu odottaa ja

Havaintomäärän osalta voidaan todeta, että näkyvissä on selkeä trendi ylöspäin. Vuonna 2018 aktiivisimman kauden aikana havaintojaksojen määrä ylitti enimmillään noin 50 vuorokaudessa, seuraavana vuonna 60 vuorokaudessa ja 2022 reilusti yli 70 jaksoa vuorokaudessa. Rakennuksessa oli todennäköisesti oleskellut myös muutamia pikkulepakoita kesällä 2022. Havaintoja oli eniten siippojen ollessa paikalla.

**Kuva 1.** Kaivoshuvilan passiiviseurantadetektoriin tallentuneet lepakkohavainnot vuonna 2022. Lepakkoyhdyskunta saapui Kaivoshuvilaan yllättäen vasta 25.7. ja jättivät huvilan noin 11.8. Vertailun vuoksi kuvaajaan on lisätty myös havaintokäyrät vuosilta 2018-2019. Kuvaajan selkeyttämiseksi 2018-2019 osalta näytetään ainoastaan aikaväli 27.6.-1.8. Kartoittajan havainnointikäynnit on osoitettu katkoviivoilla.

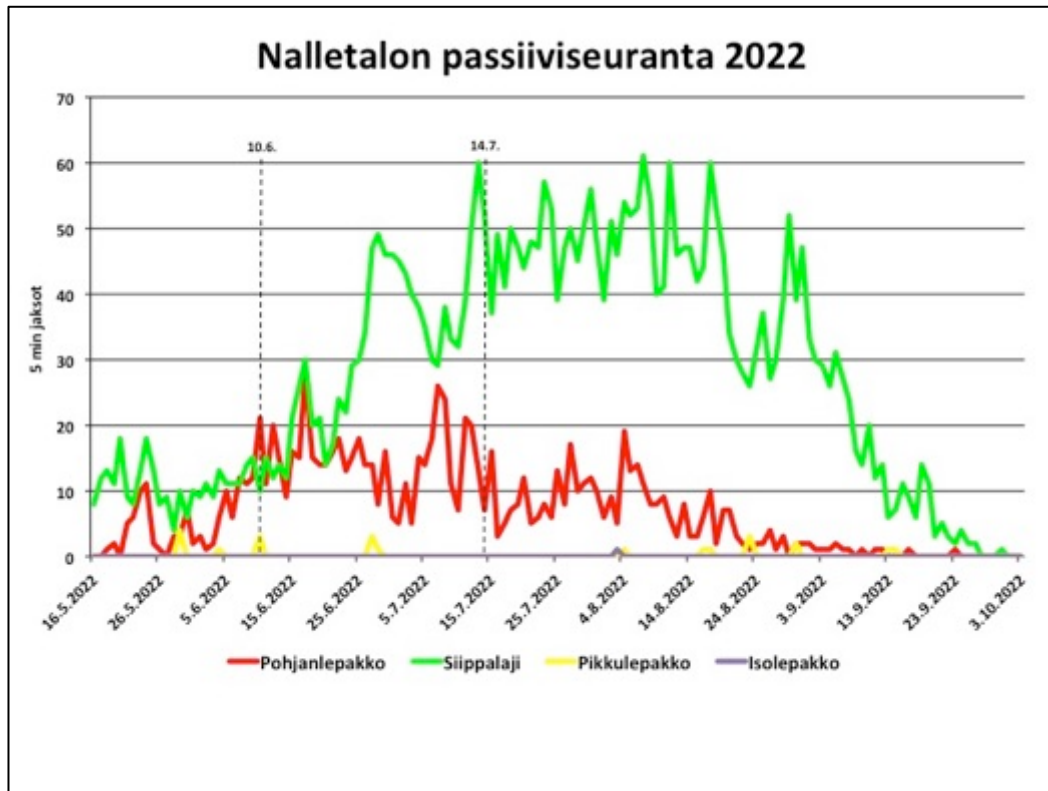
Nalletalon edessä ei ole ollut passiiviseurantadetektoria vuoden 2013 jälkeen (Wermundsen) eikä tulokset ole tämän osalta tiedossa. Tämä vaikeuttaa mahdollisen yhdyskuntaan viittavan havainnon tunnistamista, sillä havaintokäyrää ei ole mahdollista verrata aikaisempaan dataan. Detektorilla haluttiin kuitenkin tutkia alueen lajikoostumusta ja aktiivisuutta Nalletalon välittömässä läheisyydessä. Suurin osa havainnoista olivat siippalajista. Siippahavaintojen käyrä

nousee kesäkuun lopussa ja aktiivisuus pysyy korkeana koko heinä- ja elokuun. Alueella havaittiin myös pikkulepakkoita alkukesällä ja syksyllä. Erikoisin havainto oli 2.8. isolepakosta. Laji pidetään Suomessa harvalukuisena, mutta jokavuotisena vieraana. Laji havaittiin myös vuonna 2018 Kaivoshuvilan ja Vuorilahdenpolun passiiviseurannassa Kaitalahden toisella puolella (Hagner-Wahlsten & Karlsson 2018).

**Kuva 2.** Nalletalon passiiviseurantadetektoriin tallentuneet lepakkohavainnot vuonna 2022. Isolepakko oli käynyt alueella 2.8.

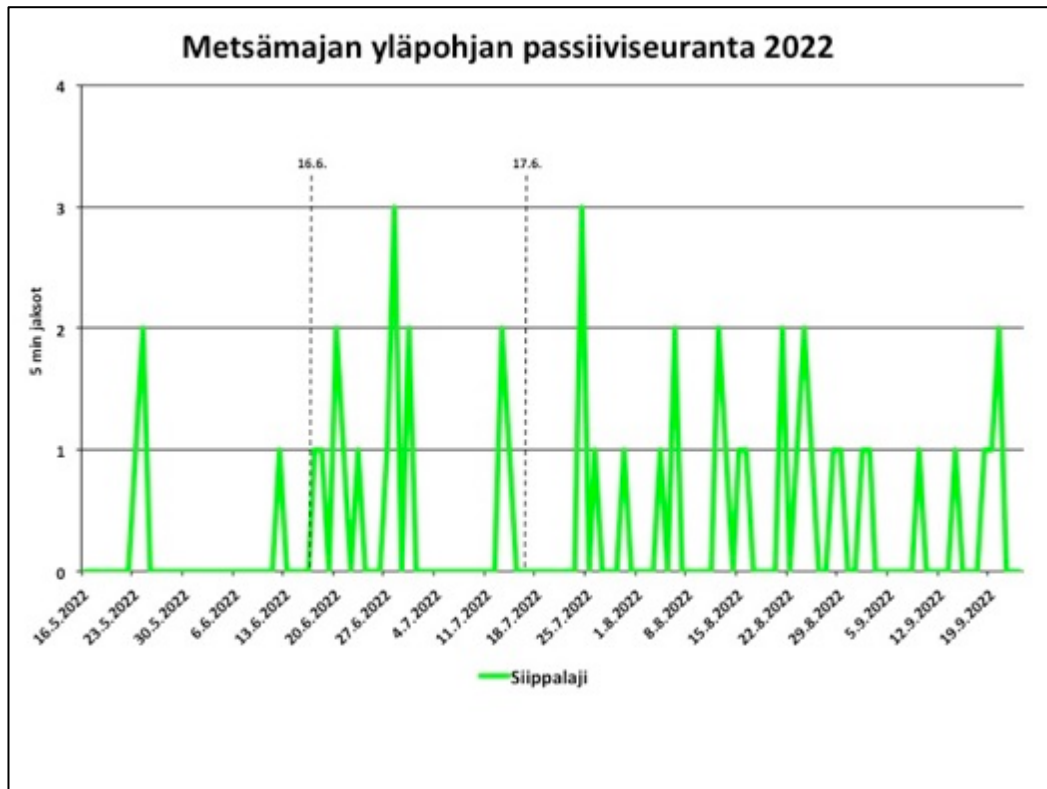
Metsämajan detektori sijoitettiin rakennuksen pohjoispäättyyn, yläpohjatilaan. Detektorilla haluttiin selvittää, toimiiko Metsämajan ullakkotila lepakoiden päiväpiilona. Yläpohjaan ei ole virallista kulkuaukkoa. Detektoriin oli tallentunut satunnaisia, heikkoja äänipulsseja, jotka vaikuttivat kuuluvan siippalajille. Tulosten perusteella yläpohjatila on kenties yksittäisen lepakon satunnainen päiväpiilo. Tulokset eivät viittaa suureen yksilömäärään.

**Kuva 3.** Metsämajan yläpohjatilassa sijainnut passiiviseurantadetektori oli tallentanut havaintoja ainoastaan siipoista. Havaintomäärä on hyvin pieni.

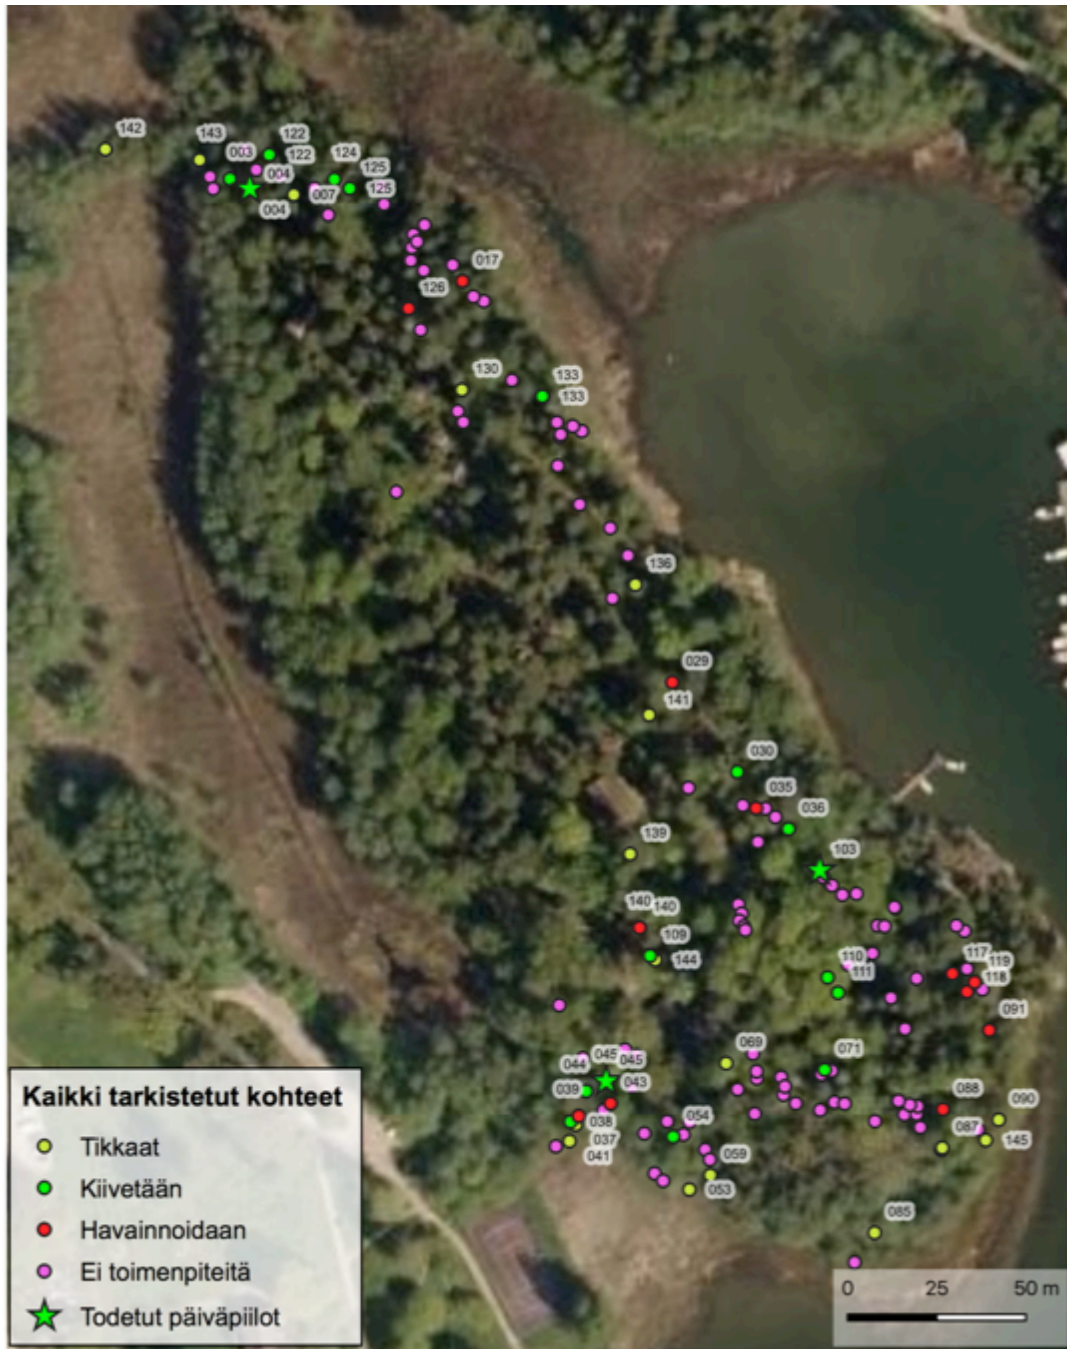
Kaikki todetut kohteet esitetään kartassa 2 ja taulukossa 4. Kerättyjen näytteiden joukosta löytyi lepakoihin viittaavaa, hyönteisosia sisältävää papanamateriaalia kolmessa eri puussa. Koivussa nro. 004 sijaitsevassa kolossa 7 m korkeudessa oli

papanaa jossa hyönteisosia verkkosilmineen. Koivussa nro. 045 5 m korkeudessa olevassa kolossa oli hyönteisten kitiinikuorenosia sisältävää papanaa. Männyssä nro. 103 15 m korkeudessa olevassa kolossa oli papanan murusia, joissa hyönteisosia.

**Kartta 2.** Kaikki poistettavaksi merkityt puut ja näistä paikannetut potentiaaliset luonnonpiilot. Kartan selkeyttämiseksi ainoastaan tarkistusta vaatineet kohteet on numeroitu. Kohteiden tarkemmat tiedot näkyvät taulukossa 4. Todetut päiväpiilot on merkitty tähdellä.

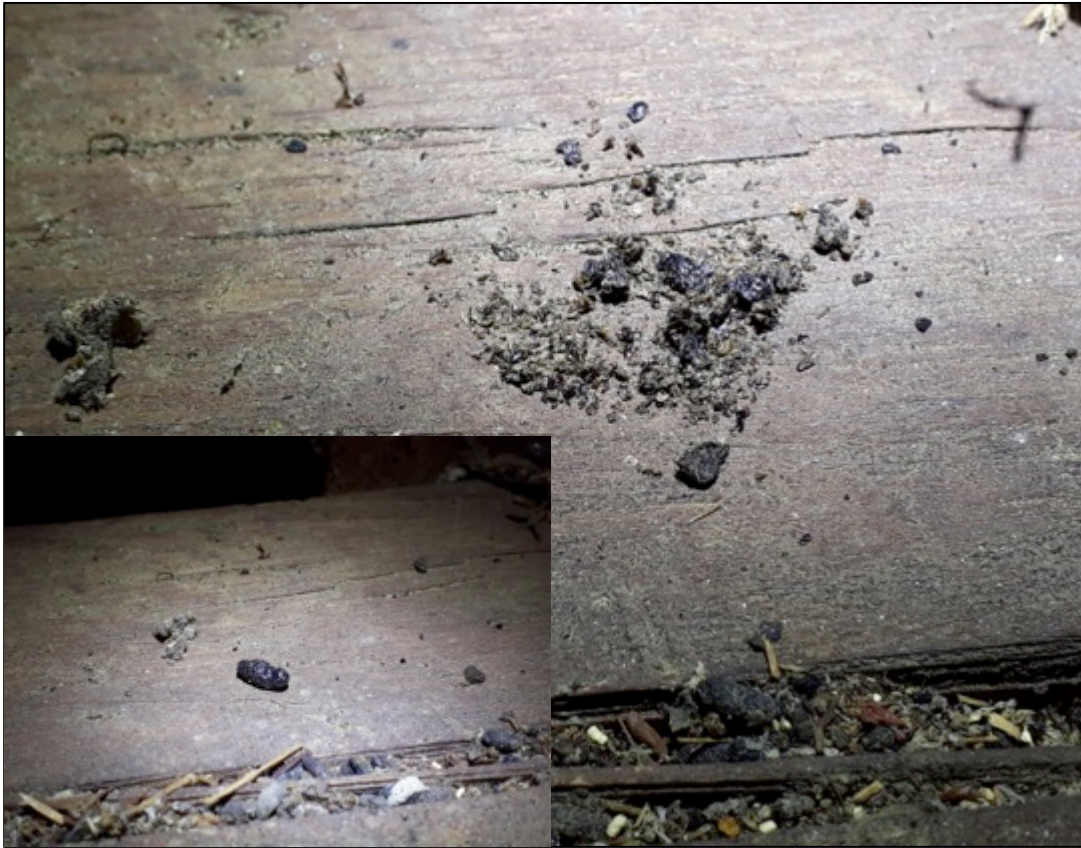
Nalletalon molemmat päätyluukut oli avattu 16.7. ja joitain seinälautoja oli irroitettu. Meneillään oli ilmeisesti rakennuksen kuntotarkastus. Päätyluukut olivat avattuina arviolta muutaman päivän. 17.7. eteläisimmän luukun alareunalle oli ilmestynyt yksi lepakonpapana (liite 6). Papana vaikutti hyvinkin tuoreelta. Luukkujen auki pitäminen yöllä on ehkä mahdollistanut lepakoille helpon pääsyn rakennukseen. Lepakoiden vierailu luukun kohdalla on todennäköisesti ollut lyhyt tai tilapäinen, eikä yhden papanan perusteella voida aukottomasti vahvistaa lisääntymis- tai levähdyspaikkaa Nalletalossa. Rakennuksen suojelustatus perustuu siis edelleen vuonna 2013 tehdyn selvityksen havaintoihin (Wermundsen 2013).

**Liite 6 – Nalletalon avatun päätyluukun alereunalle oli ilmestynyt yksi tuore lepakonpavana heinäkuussa.**

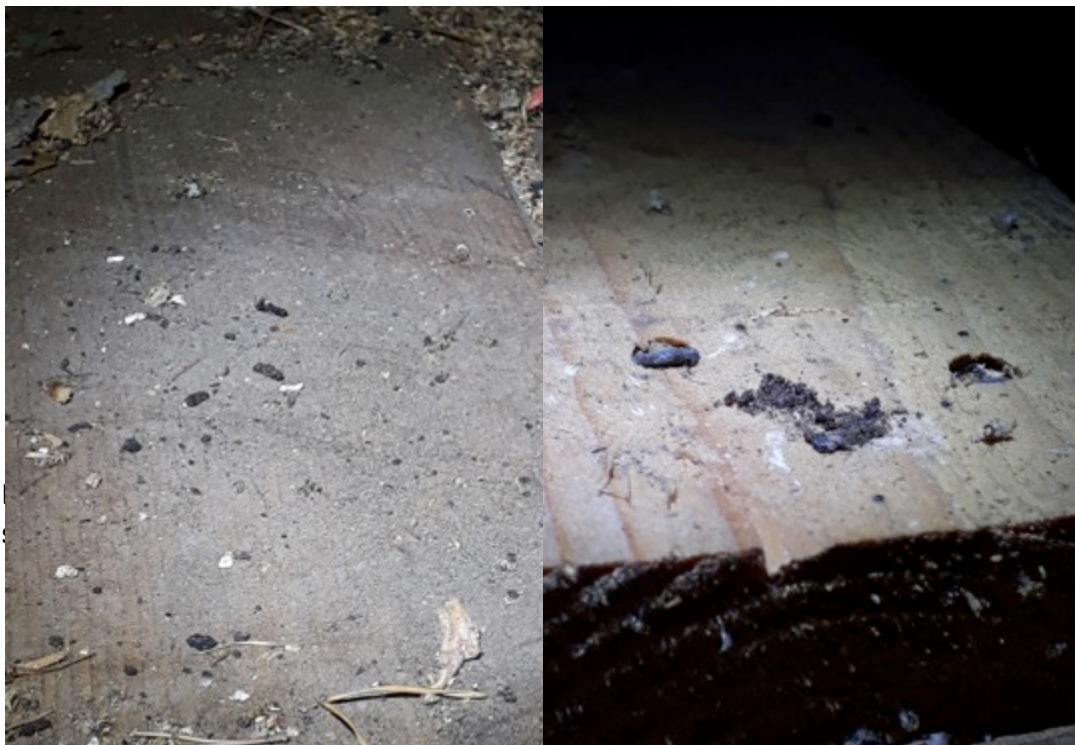
Metsämajan ullakolle ei ole käyntiaukkoa. Pohjoispäädystä on kuitenkin irrallinen lauta, josta yläpohjaa päästiin valaisemaan ja kiikaroimaan. Heti laudan sisäpuolella oli muutama lepakonpapana (liite 7). Vuonna 2019 tehdyssä selvityksessä pohjoispäädystä ei havaittu papanoita (Karlsson 2019). Lepakoita on siis tämän jälkeen käynyt Metsämajan ullakkotilassa, mutta yksilömäärä vaikuttaa papanoiden määrän perusteella olevan hyvin pieni.

**Liite 7 – Metsämajan pohjoispäädyn yläpohjatilassa oli muutamia papanoita**
