Ensihoidon suoja-asuhanke 2022-2023

Mallivaatteiden koepesun loppuraportti

Helsingin kaupunki
Pelastuslaitos
Pelastustoiminnan palveluiden osasto
Ensihoitopalveluiden suunnitteluyksikkö

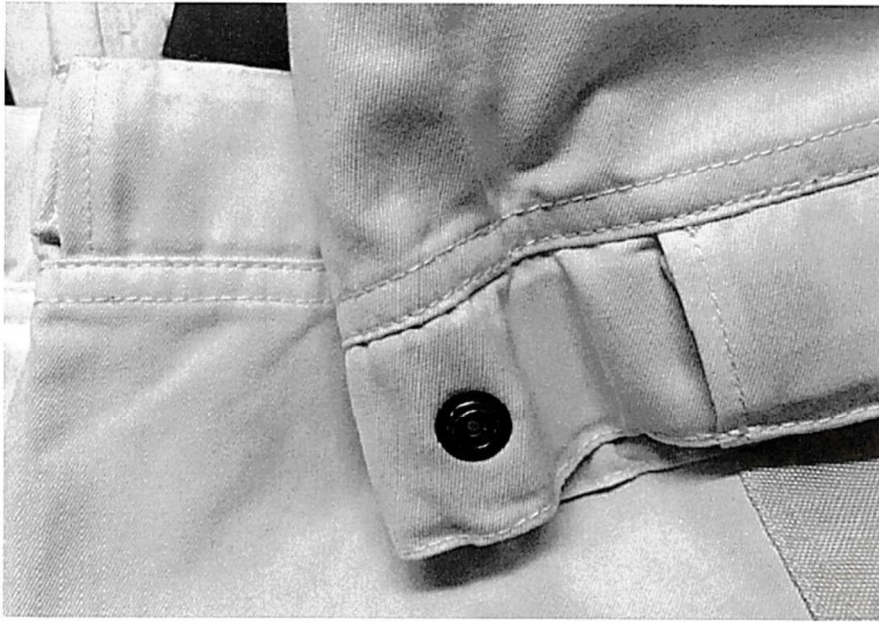
Useammassa housussa lahkeen kuminauha on kutistunut (ei mitattu), jolloin säätötamppi karkaa nauhakujan sisään.¹

¹ Karannut säätötamppi.

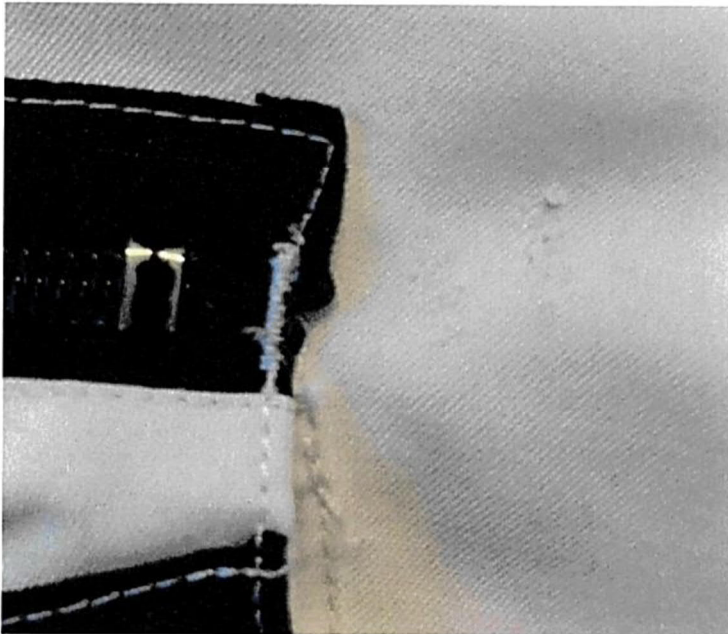
Housuissa nro 5 takakappaleella kangasvirhe (ei havaintoa alkutarkastuksessa) tai kuluma. Jos kuluma, viereisen vetoketjunpään aiheuttama?

² Kangasvirhe tai kuluma housuissa nro 5.

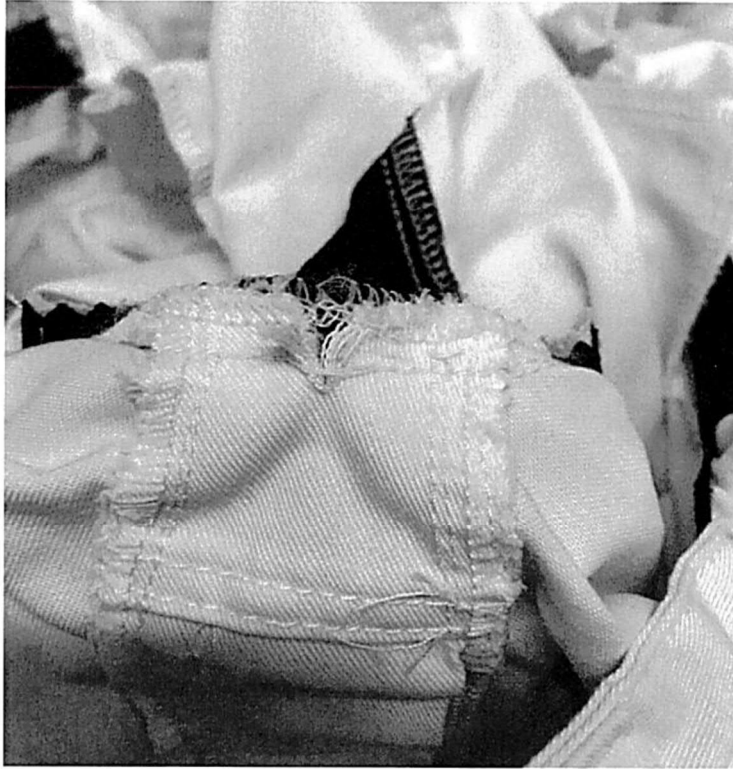
**Kangas helposti liestyvä.¹

¹ Haarasauman ommel katkennut ja hakkimerkki liestynyt -> oikealla puolella reikä (housut nro 6)

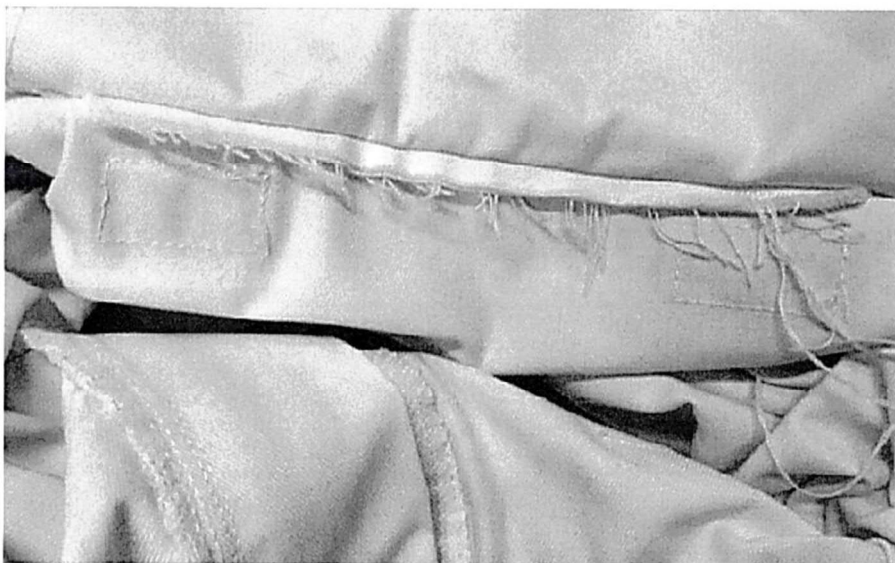
¹ Takataskun liestynyt reuna
