6. FORDIN TALON NYKYTILANNE

Fordin entisen kokoonpanotehtaan nykytilannetta kuvataan seuraavassa paikalla tehtyjen havaintojen pohjalta. Ympäristön ja rakennuksen julkisivujen nykytilaa ja niiden ajallisia kerroksia kuvataan lyhyesti tekstin ja valokuvien avulla. Julkisivujen osalta kuvaukseen liittyvät säilyneisyyskaaviot löytyvät rakennushistoriaselvityksen liitteistä.

Keskeiset sisätilat ja tilaryhmät inventoitiin rakennushistoriaselvitystyön puitteissa alkuvuodesta 2011. Inventoinnin suorittivat Mikaela Neuvo ja Mari Mannevaara. Inventoinnin ulkopuolelle jäi teknisiä tiloja rakennuksen ensimmäisessä kerroksessa ja kellarikerroksessa, sekä tiloja joiden vuokralaisia ei saatu tavoitettua. Sisätilojen tilamuutoksia on osoitettu kiinteistöstä laadittujen mittauspiirustusten pohjalta laadittuihin säilyneisyyskaavioihin. Sisätilojen pintojen ja yksityiskohtien säilyneisyyttä kuvataan sanallisesti tila- ja tilaryhmäkohtaisissa inventoinneissa.

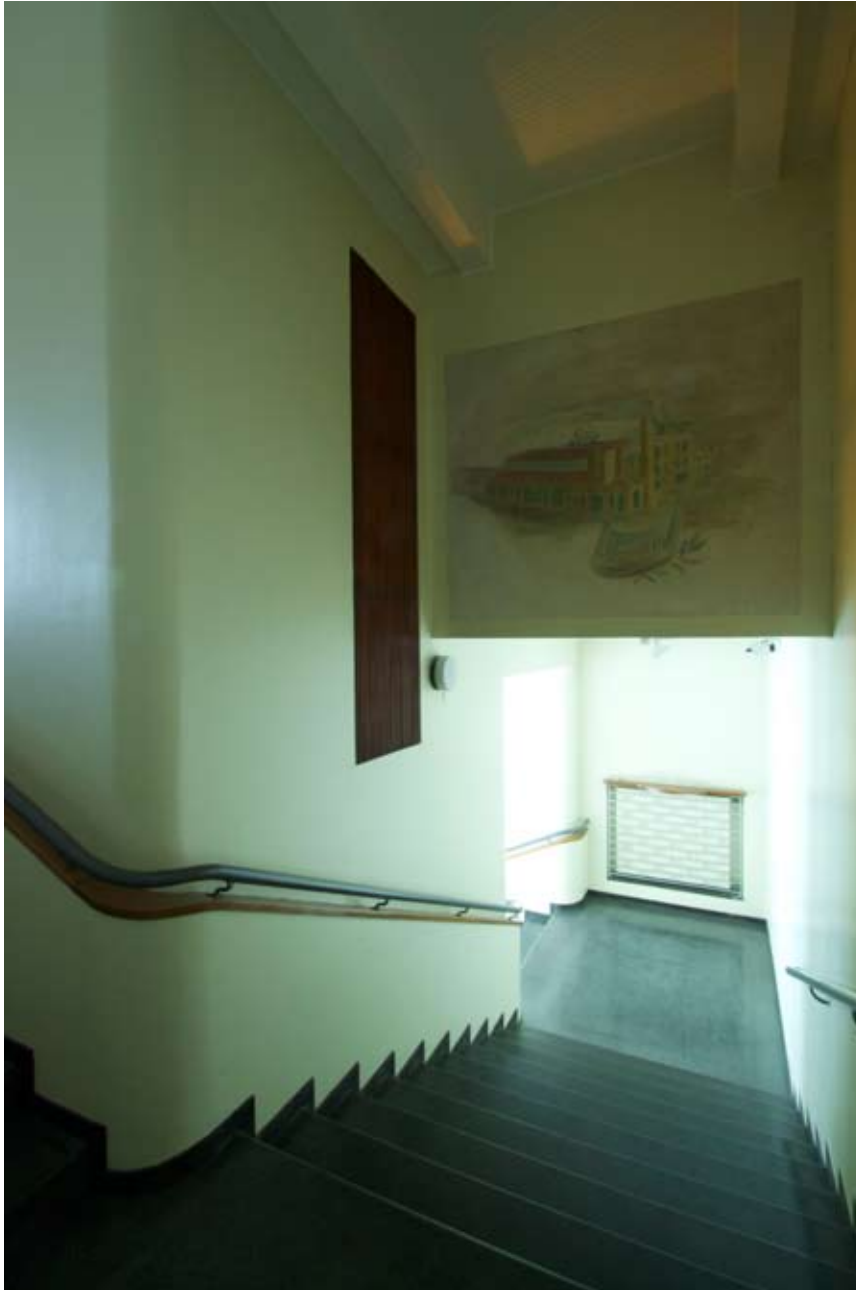
Kuvat 6.20 - 6.24

Vieressä oikealla näkymä portaasta A näyttelyhalliin kautta tuulikaapille. Ylärivissä tuulikaapin ovi ja sen yksityiskohtia. Yllä tuulikaapin koristekaitteen yksityiskohta, vasemmalla patterin koristeellinen suojakaide.

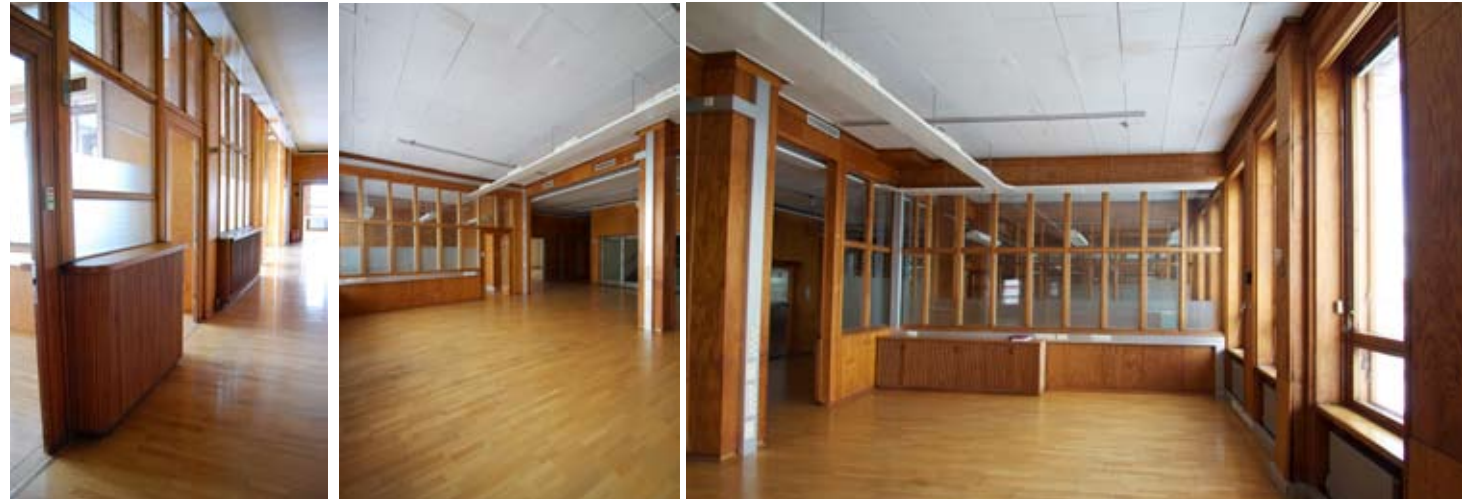
Kuvat 6.33 - 6.35 (yllä)

Toimistoaulan patterisuojaus ja näkymiä tilaan yhdistetyistä toimistohuoneista.

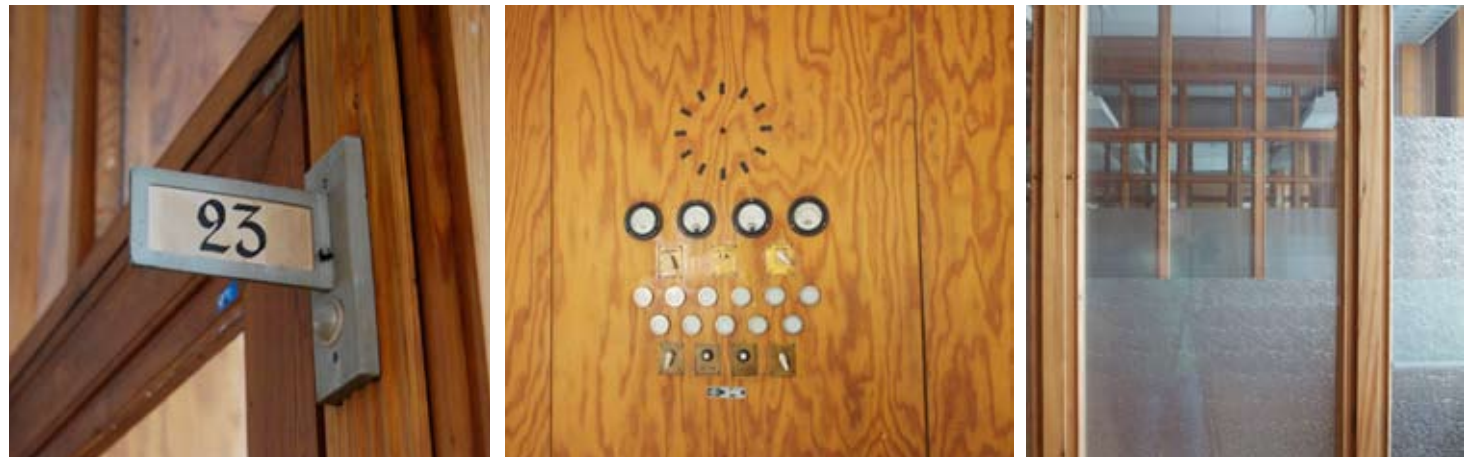
Kuvat 6.36 - 6.38 (yllä)

Toimistoaulan yksityiskohtia: toimistohuoneen opaste, mittaristo entisen puhelinkeskuksen kohdalla aulassa ja lasiväliseinän yksityiskohtia.

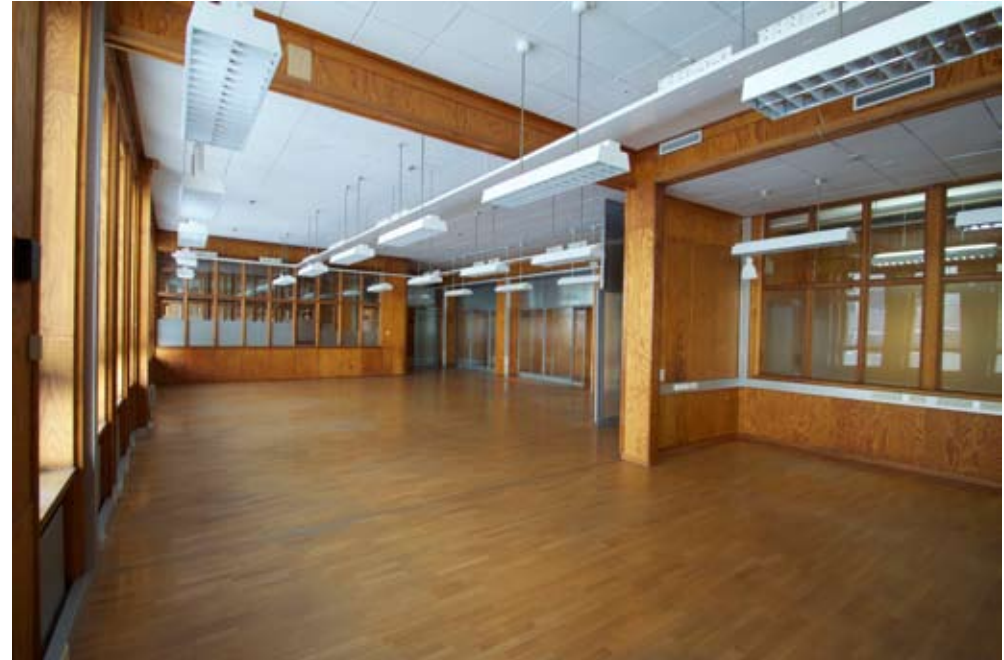
Kuvat 6.48 - 6.49 (yläriivi)

Näkymät entiseen tehtaankonttoriin. Oikeanpuoleinen kuva otettu entisestä pikakirjoittajien huoneesta, joka on yhdistetty konttoriin purkamalla väliseinää.

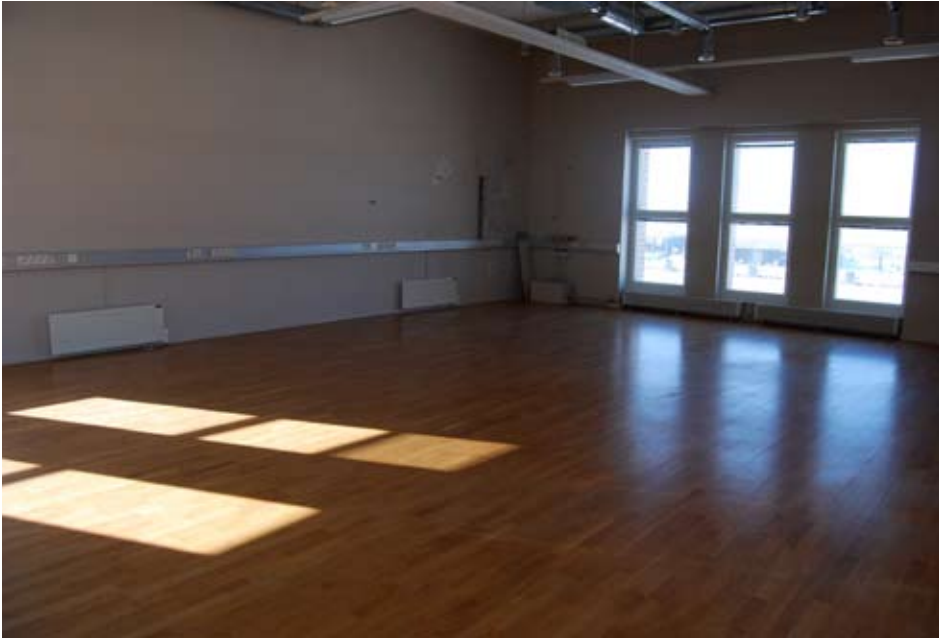
Kuvat 6.163-6.164

Tornin nykyinen tila ja sen ikkunaseinä. Oikeanpuoleisessa kuvassa näkymä kohti entistä keittiön paikkaa.

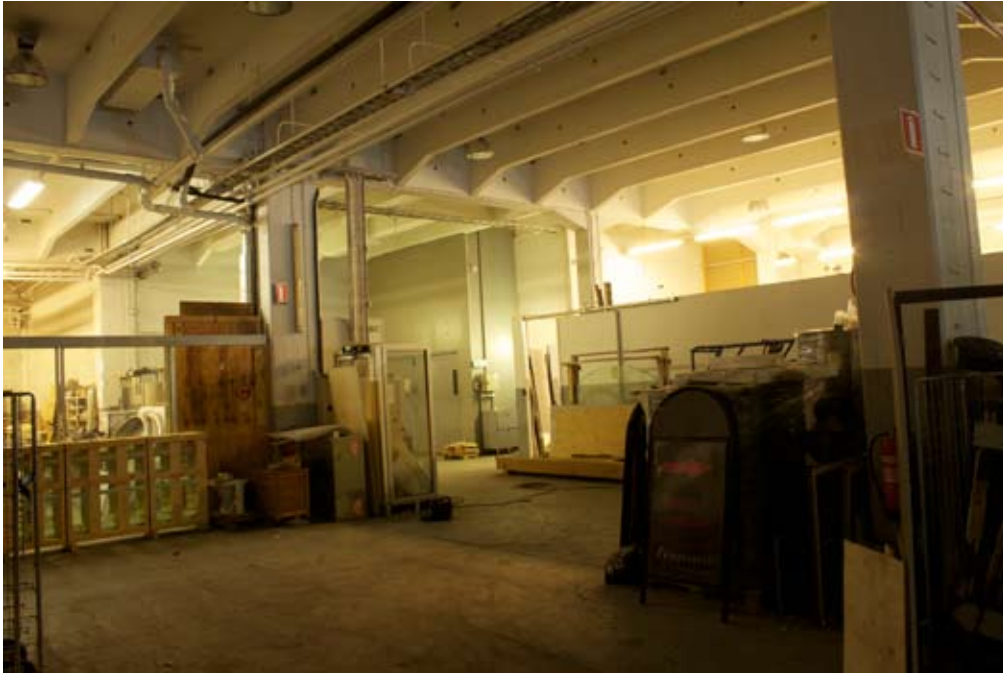
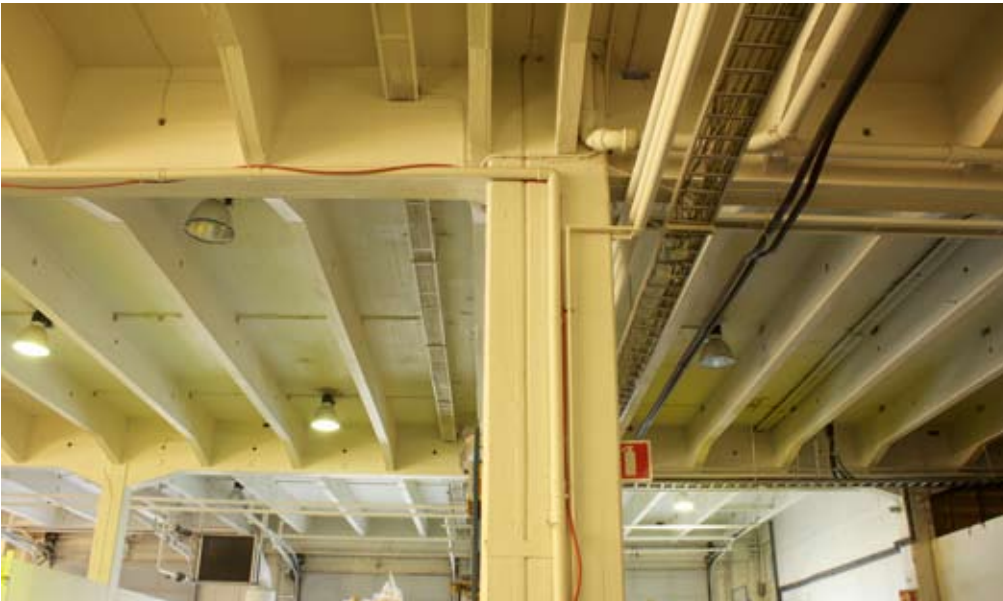
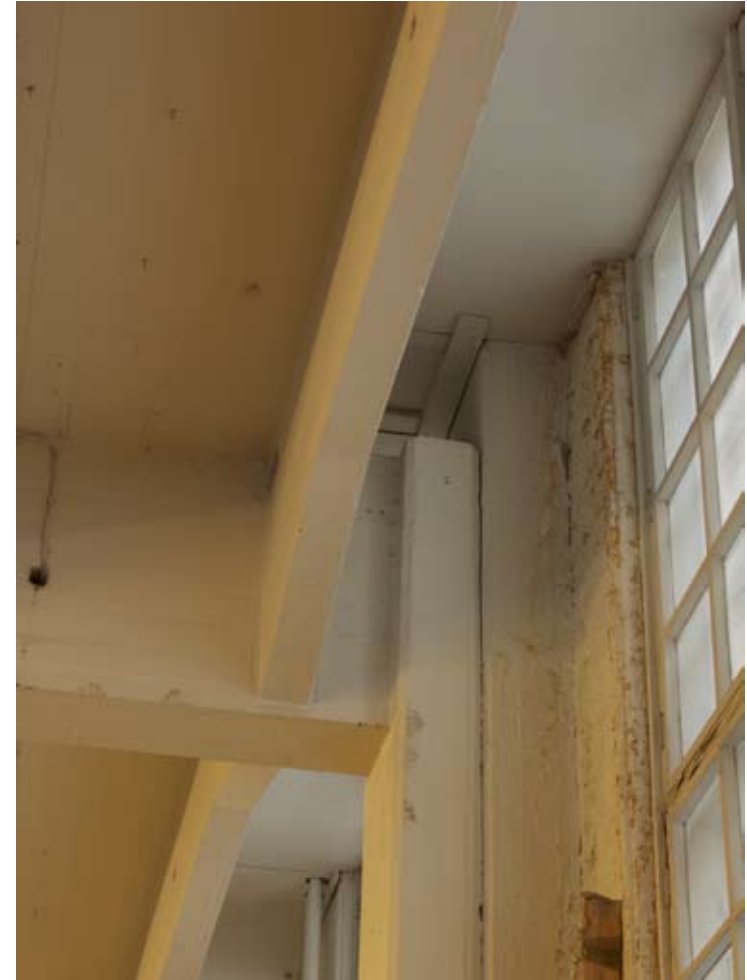
Kuvat 6.213-6.214 (vasemmalla)
Näkymä varastotilaan (entinen kokoonpanohallin eteläpääty).
Välipohjan rakenteita ja pilareita.

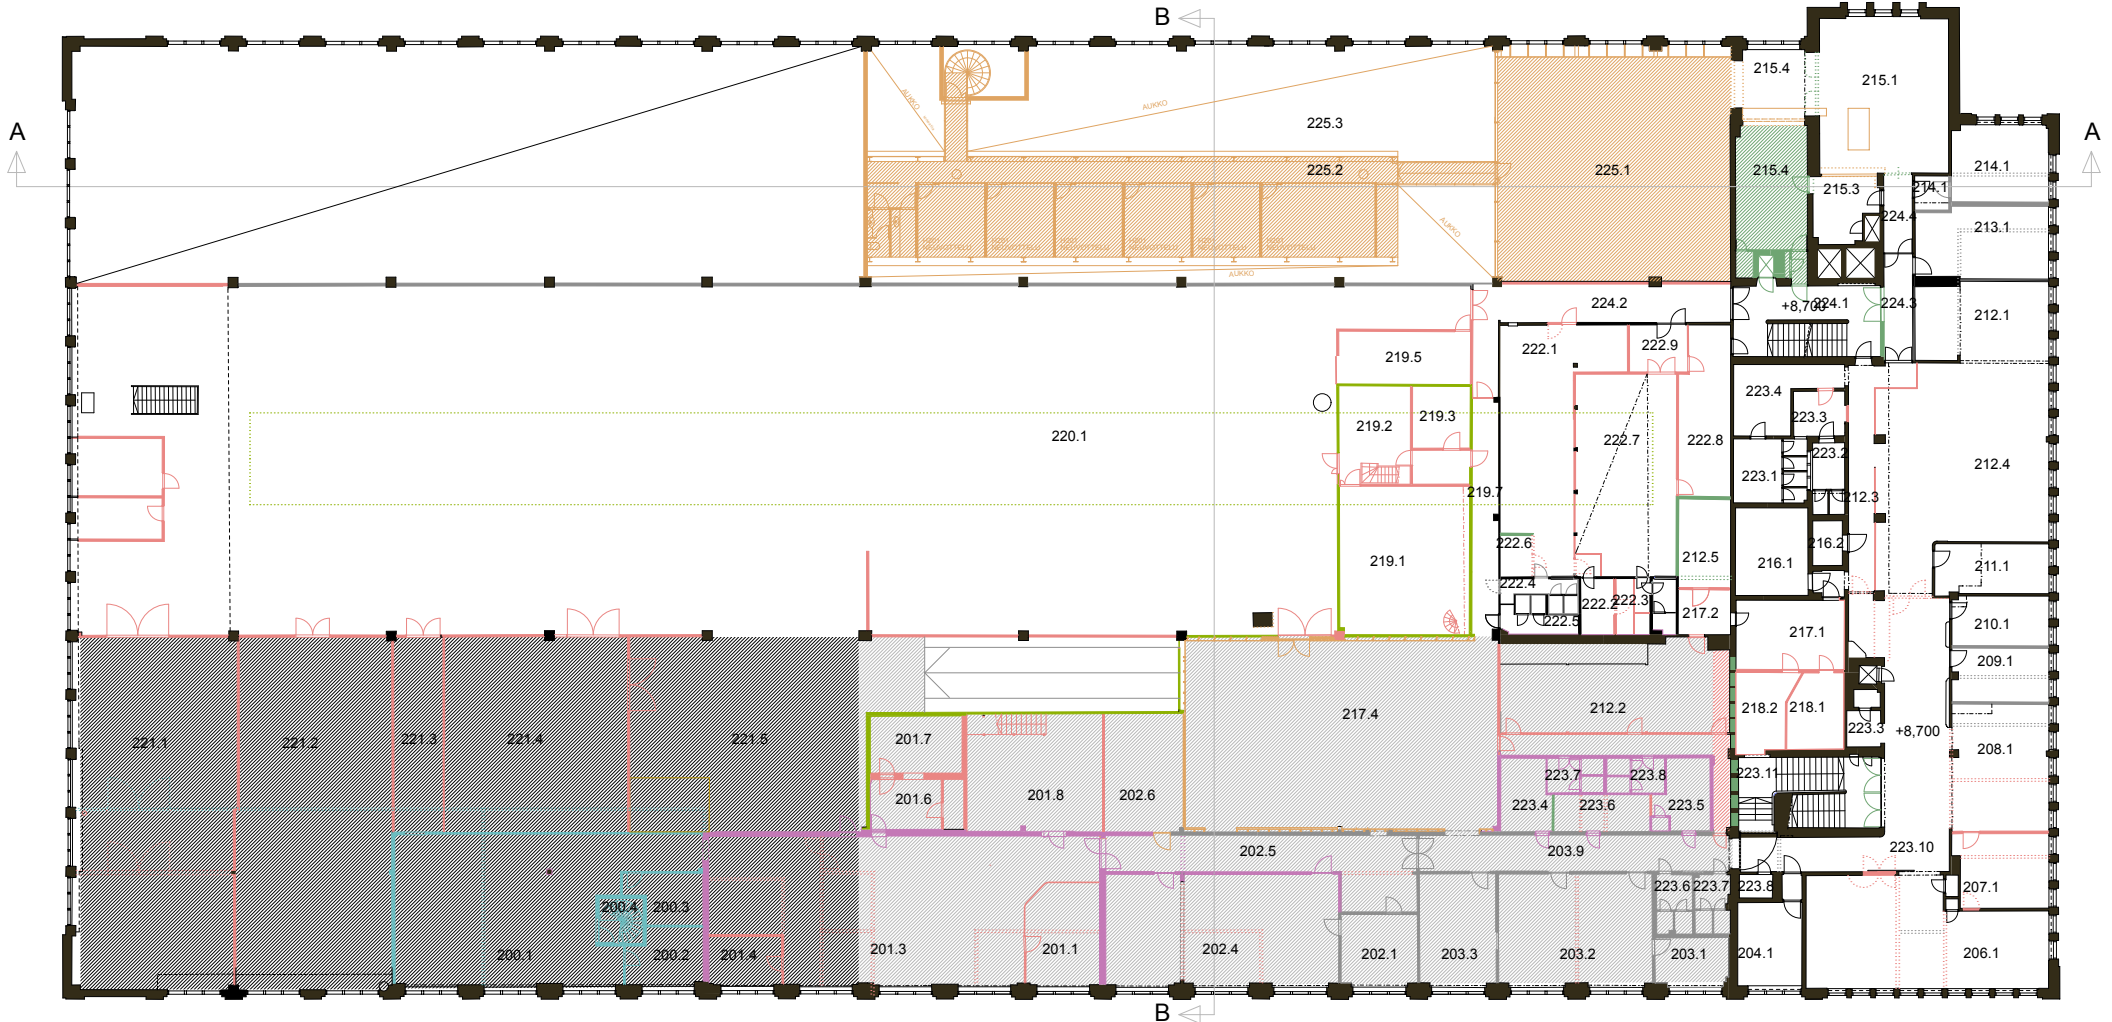
SÄILYNEISYYSKAAVIOT 2011
3. KERROS (pien. 70%)

- 1943-45 Gunnar Nordström
- 1953-1955 Gunnar Nordström
- 1958-1959 Matti Finell, L.R.Öster
- 1965 Kurt Simberg
- 1972 Insinööritoimisto Bertel Ekengren
- 1987 Timo Mannonen
- 1998-2001 Arkkitehdit Erikkilä ja Kauppinen Oy
- 2000 A-men
- Muutokset joiden ajoituksesta ei ole varmuutta

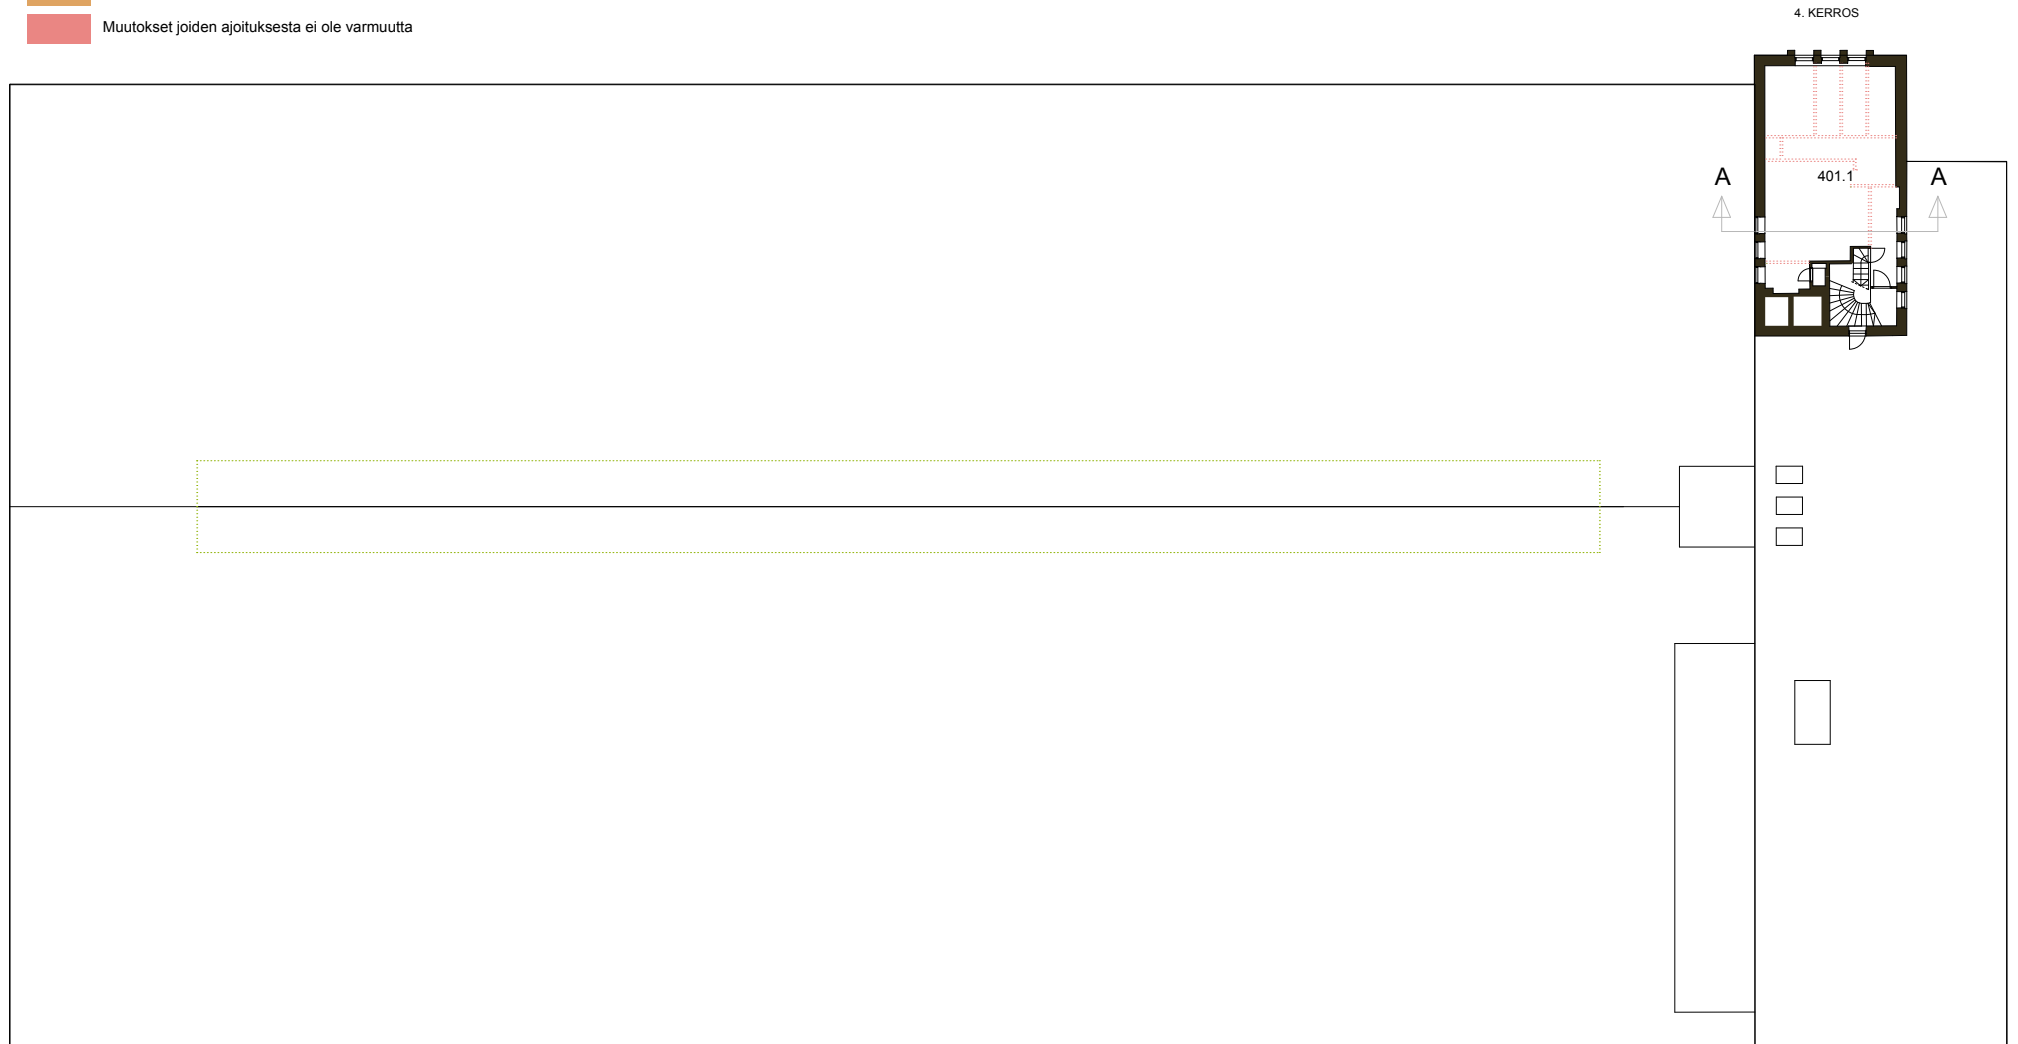
SÄILYNEISYYSKAAVIOT 2011
5. KERROS TORNI (pien. 70%)

- 1943-45 Gunnar Nordström
- 1953-1955 Gunnar Nordström
- 1958-1959 Matti Finell, L.R.Öster
- 1965 Kurt Simberg
- 1972 Insinööritoimisto Bertel Ekengren
- 1987 Timo Mannonen
- 1998-2001 Arkkitehdit Erikkilä ja Kauppinen Oy
- 2000 A-men
- Muutokset joiden ajoituksesta ei ole varmuutta
