# Helsingin ostoskeskukset tilannekatsaus 12/2021

Kaupunkiympäristön aineistoja 2021:16

## Helsingin ostoskeskukset – tilannekatsaus 12/2021

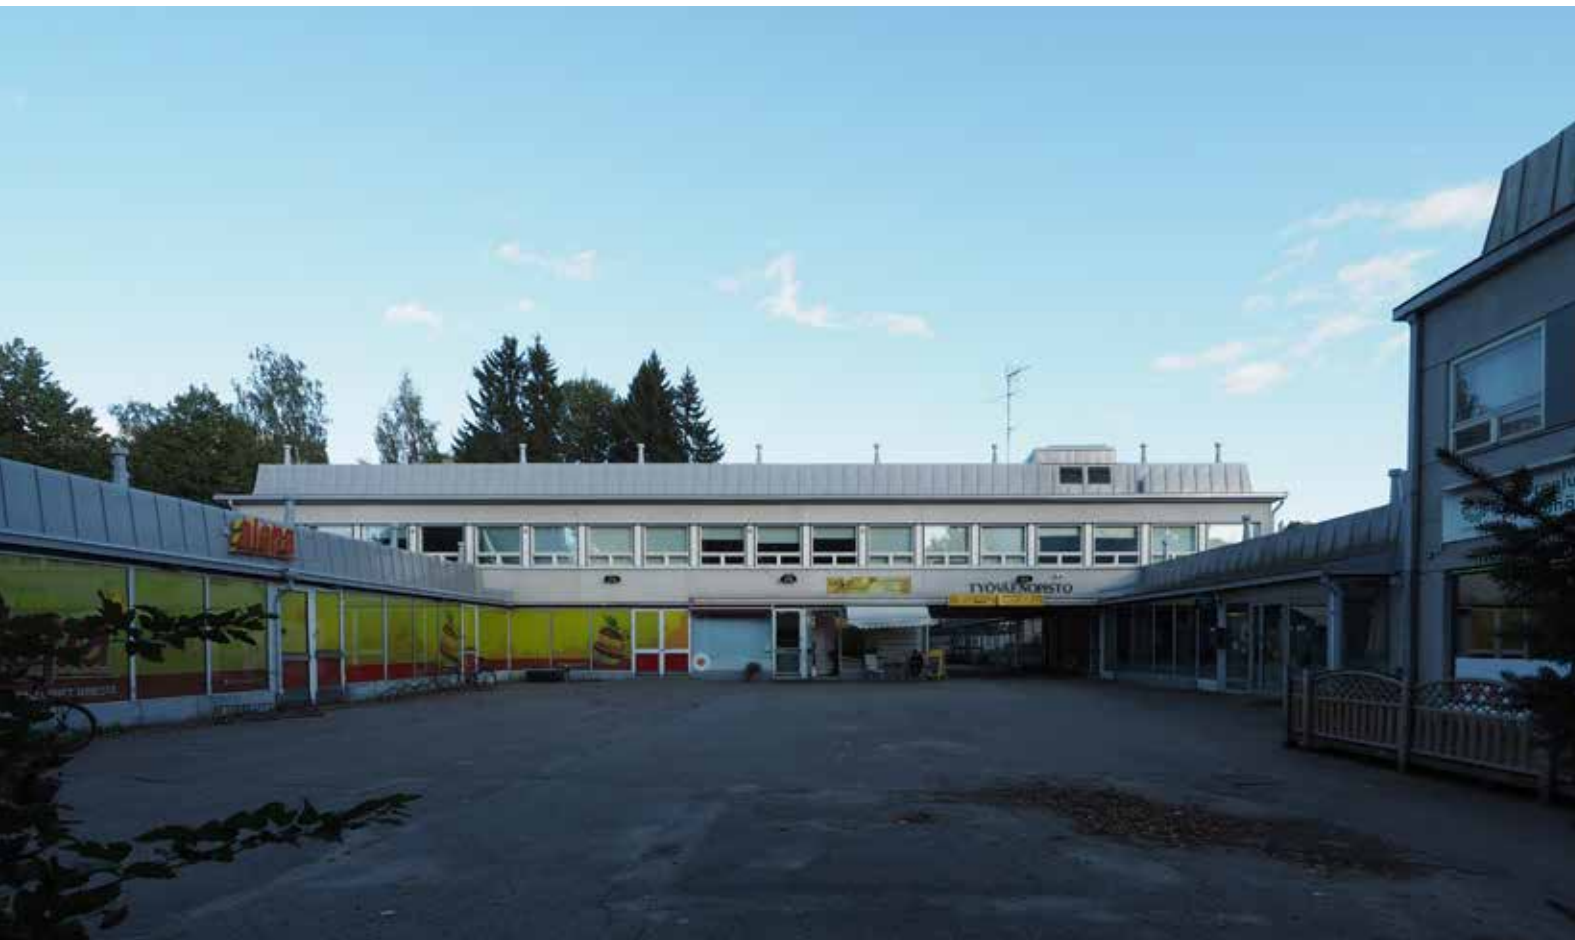
*Pohjois-Haagan ostoskeskuksen kehityssuunnitelma - 22.11.2019 - Aarti Ollila Ristola Arkkitehdit Oy*

Ostoskeskus on erittäin hyvin säilynyt ja kiinteä osa ympäristöään. Ostoskeskus on osa arkkitehtonisesti ja asemakaavallisesti yhtenäistä asuinalueita. Ostoskeskusyhtiö on teettänyt kehittämissuunnitelmia eri konsulteilla vuosina 2015 ja 2019. Viimeksi on keskusteltu osittain purkavasta ja maltillisesta uutta asuin- ja liikerakentamista sisältävästä ratkaisusta. On osoittautunut haastavaksi yhdistää päivittäistavarakaupan, pysäköinnin ja asumisen toiminnalliset tarpeet.

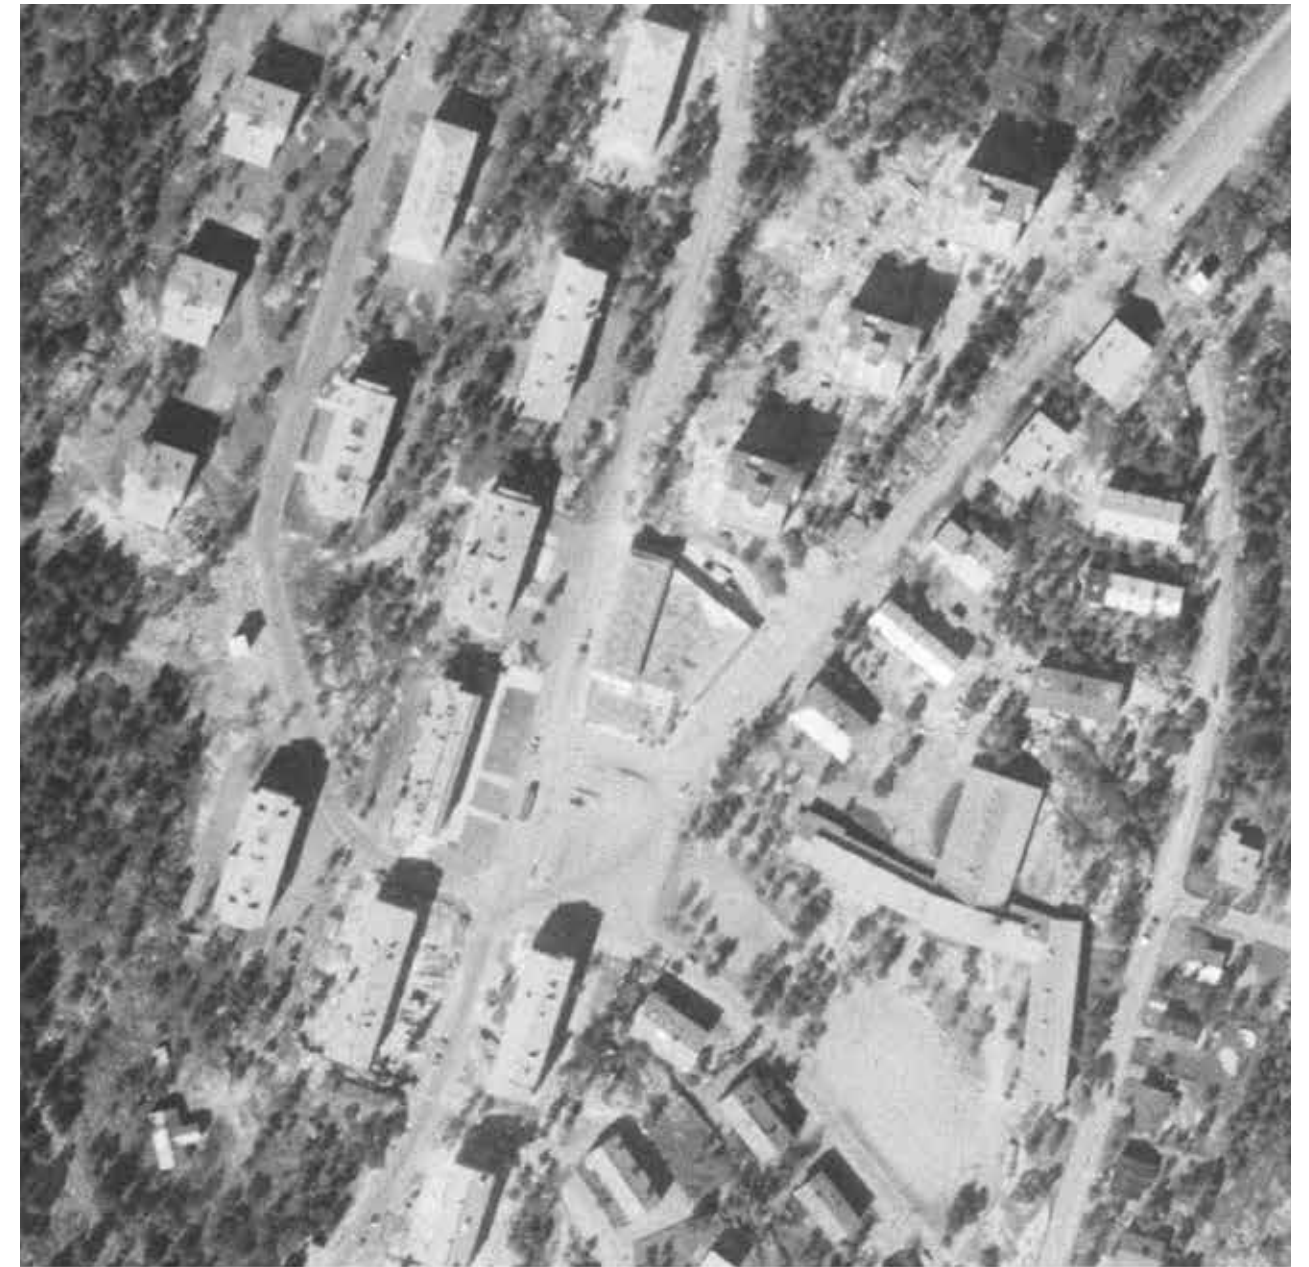
Ilmakuva vuodelta 1956

Erätorin ostoskeskuksen sijainti kaupunkirakenteessa ja sen edessä olevat toriaukion laajuus perustuvat ensimmäistä asemakaavaluonnosta myöhempään, vuonna 1946 valmistuneeseen Birger Brunilan allekirjoittamaan asemakaavaan. Asemakaavoituksen varhainen ajankohta selittää ostoskeskuksen pikkukaupunkimaisen yleisilmeen.

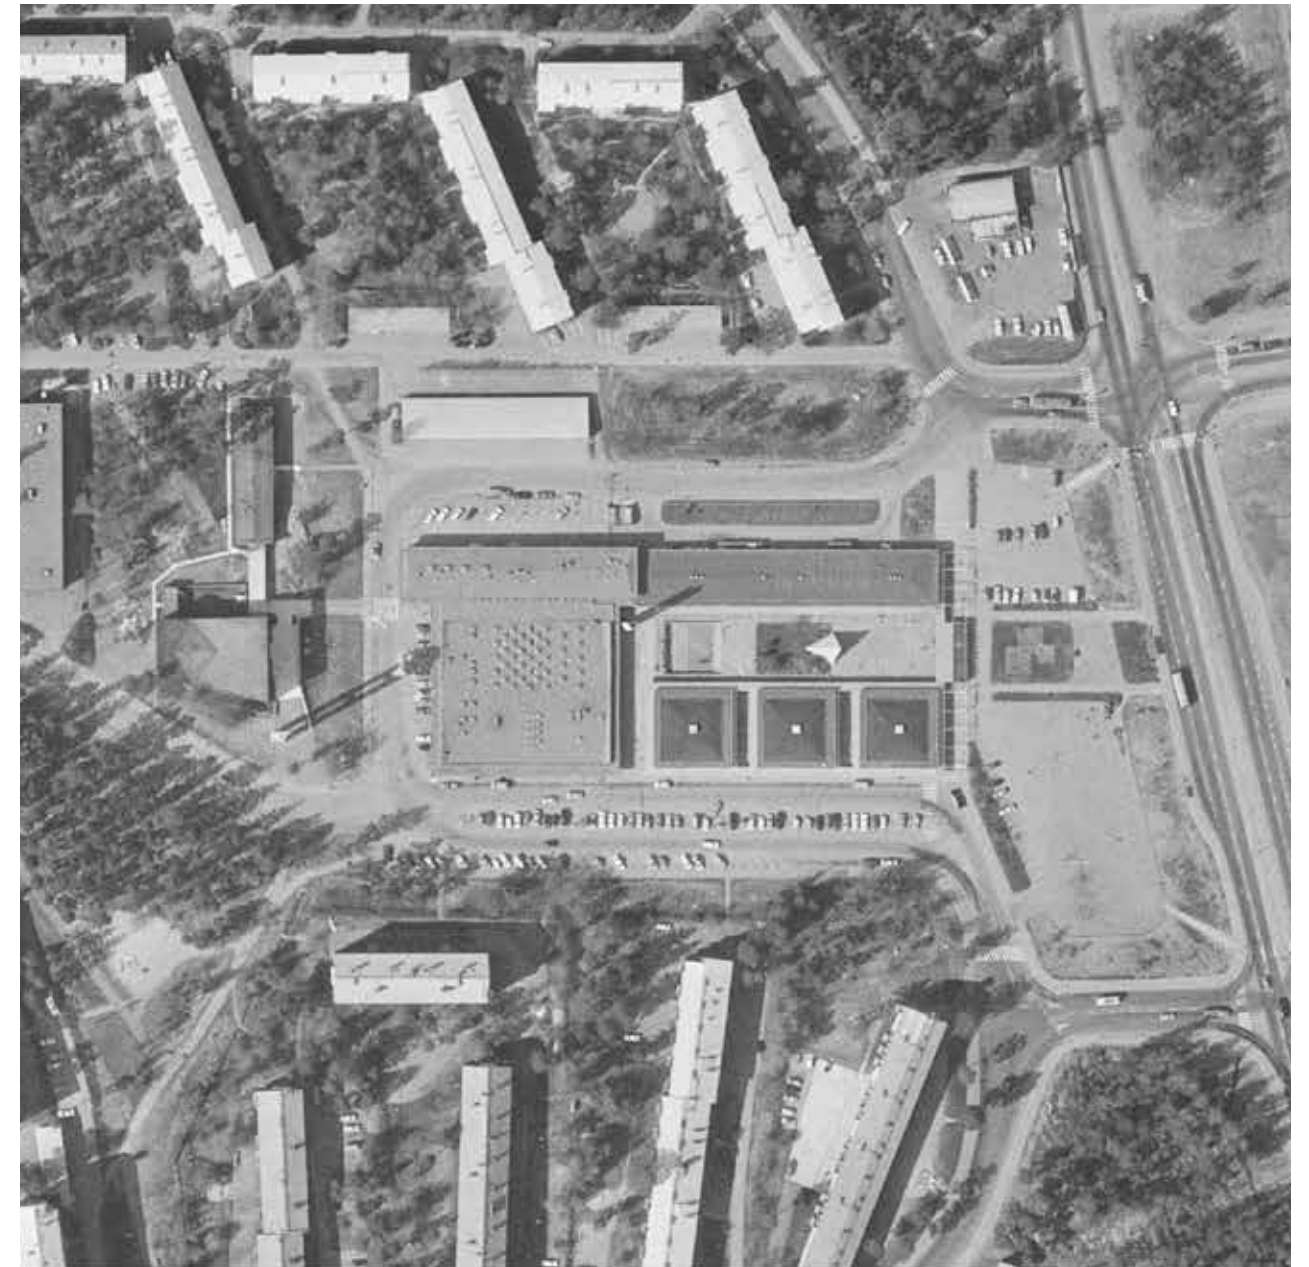
Ilmakuva vuodelta 1972

Munkkivuoren asemakaava (Väinö Tuukkanen) valmistui vuonna 1955. Ostoskeskus liittyy kiinteästi rakennus- ja kulttuurihistoriallisesti merkittävään kerrostaloalueeseen, jonka itäreunalla se sijaitsee. Kokonaisuuteen kuuluu myös länsipuolella Olavi Kanteleen vuonna 1963 suunnittelema modernistinen kirkko. Ostoskeskuksen modernistinen pohjakaava perustuu moduleihin, "paviljonkeihin", jotka sijoittuvat pihan ympärille.

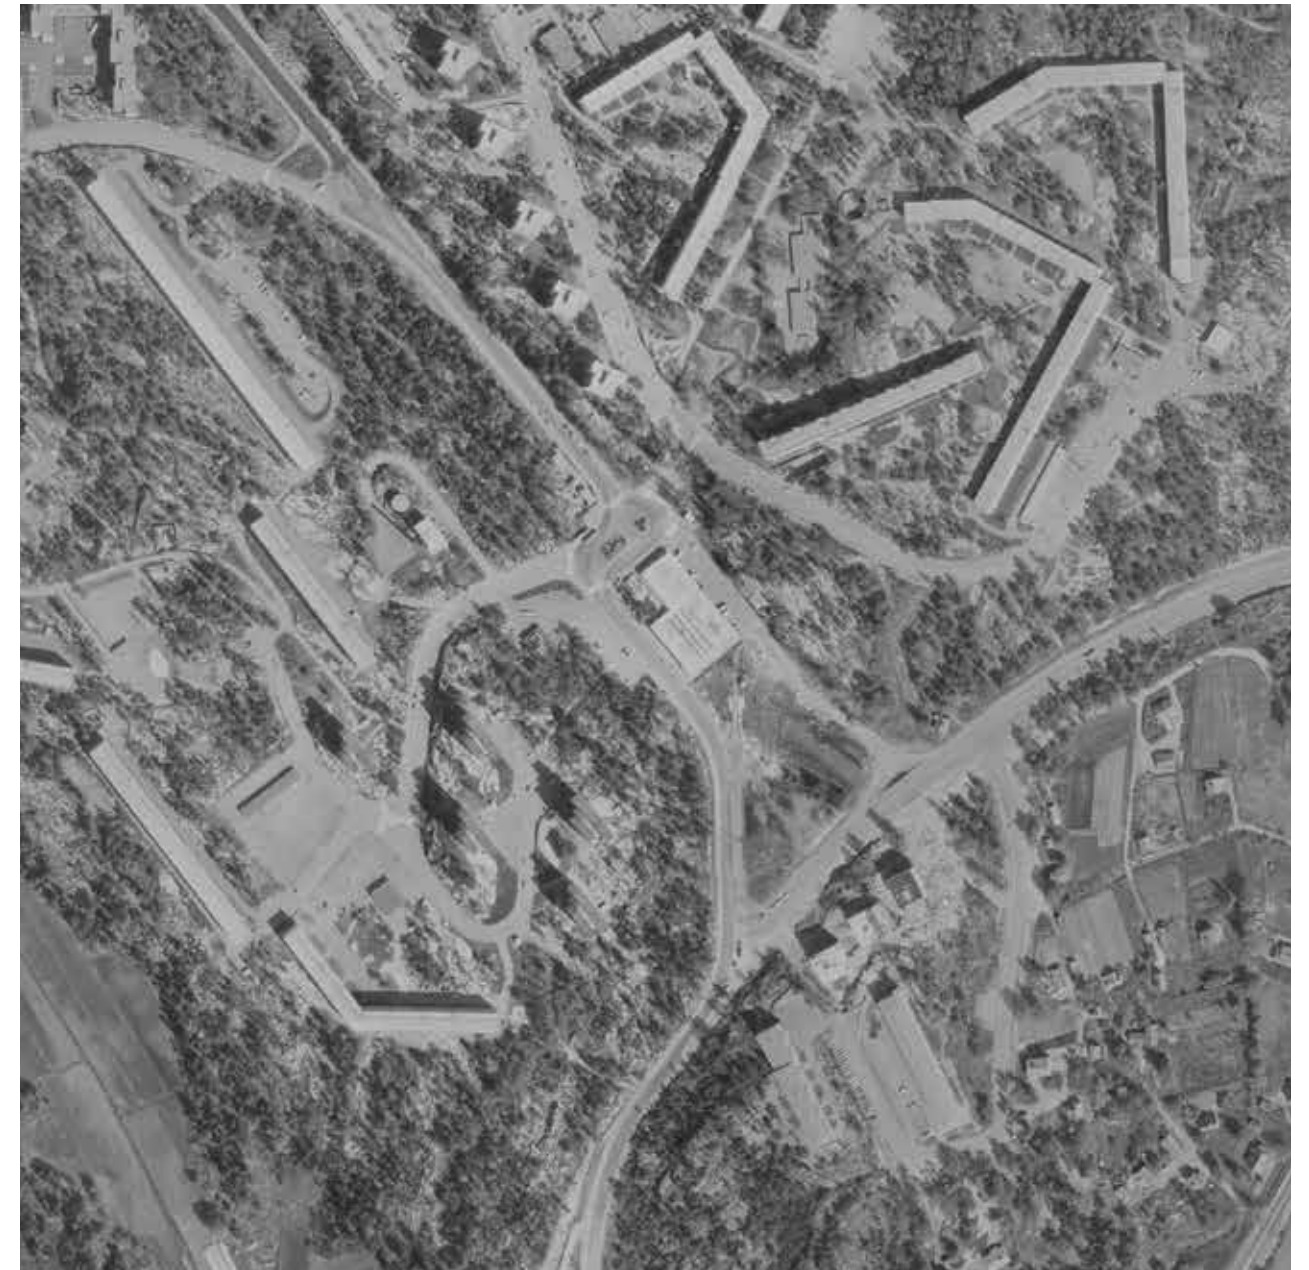
Ilmakuva vuodelta 1969

Pihlajamäen asemakaava (Olli Kivinen) valmistui toukokuussa 1960. Asemakaavan selostuksessa Väinö Tuukkanen kuvaa ostoskeskuksen asemaa kolme - ja nelikerroksisista sekä kahdeksankerroksisista asuintaloista koostuvassa korttelirakenteessa: ”Alueen keskellä sijaitsevan notkon eteläpähän suunniteltu liikekeskus, jota kaupungin keskukselta koilliseen suunniteltu esikaupunkirata tulevaisuudessa tulee sivuaamaan. Liikekeskuksen vierestä on varattu tontti autohuoltoasemaa varten. Tälle tontille on myös

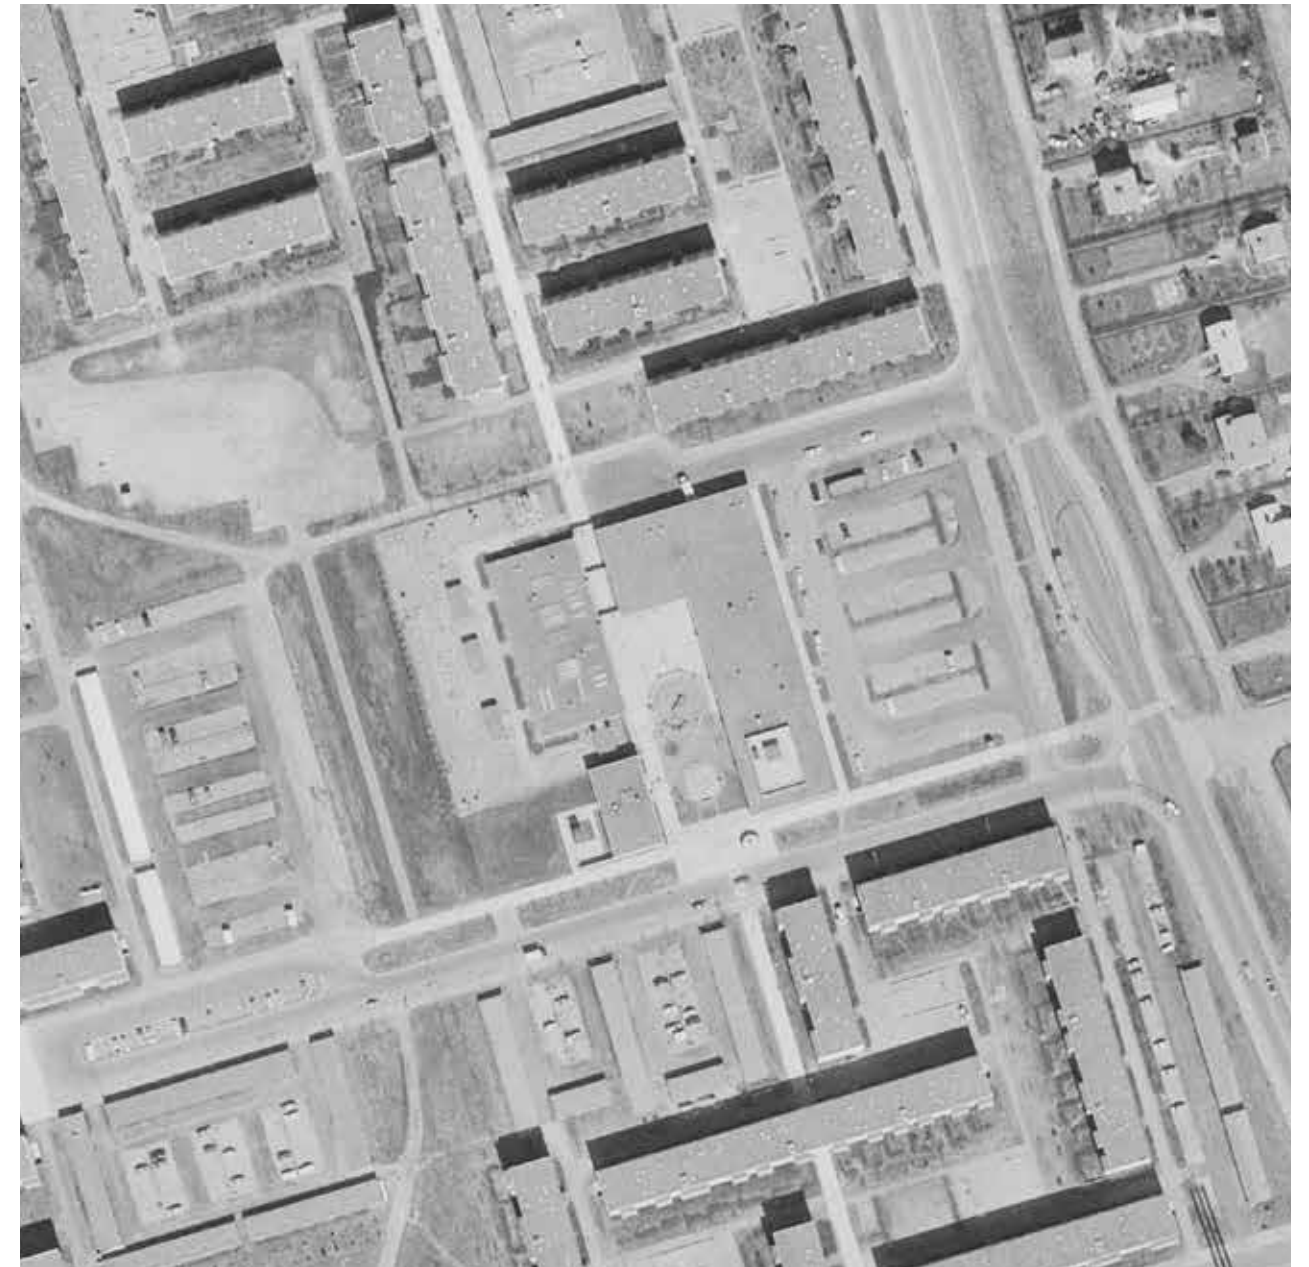
Ilmakuva vuodelta 1969

Pentti Aholan laatimassa Siltämäen länsiosan asemakaavassa (No. 5893 6.2.1967) asuinkorttelit muodostavat kolme erillistä ryhmää. ”Kunkin kolmen asuinkortteliryhmän kontaktipihalta johtaa suora jalankulku tie alueen keskukseen, joka samalla on kokoojakadun varressa pysäköintipaikkoineen.” Ostarin tonttia koskevassa asemakaavan muutoksessa (n:o 6495 1.10.1970) ”Yleisten rakennusten tonteille ajatellut tilat voidaan sijoittaa samaan kokonaisuuteen. Paitsi yhtenäisen miljöö muodostumista Siltämäen keskuksessa, ratkaisu tekee mahdolliseksi erilaisten palvelutilojen palvelujen

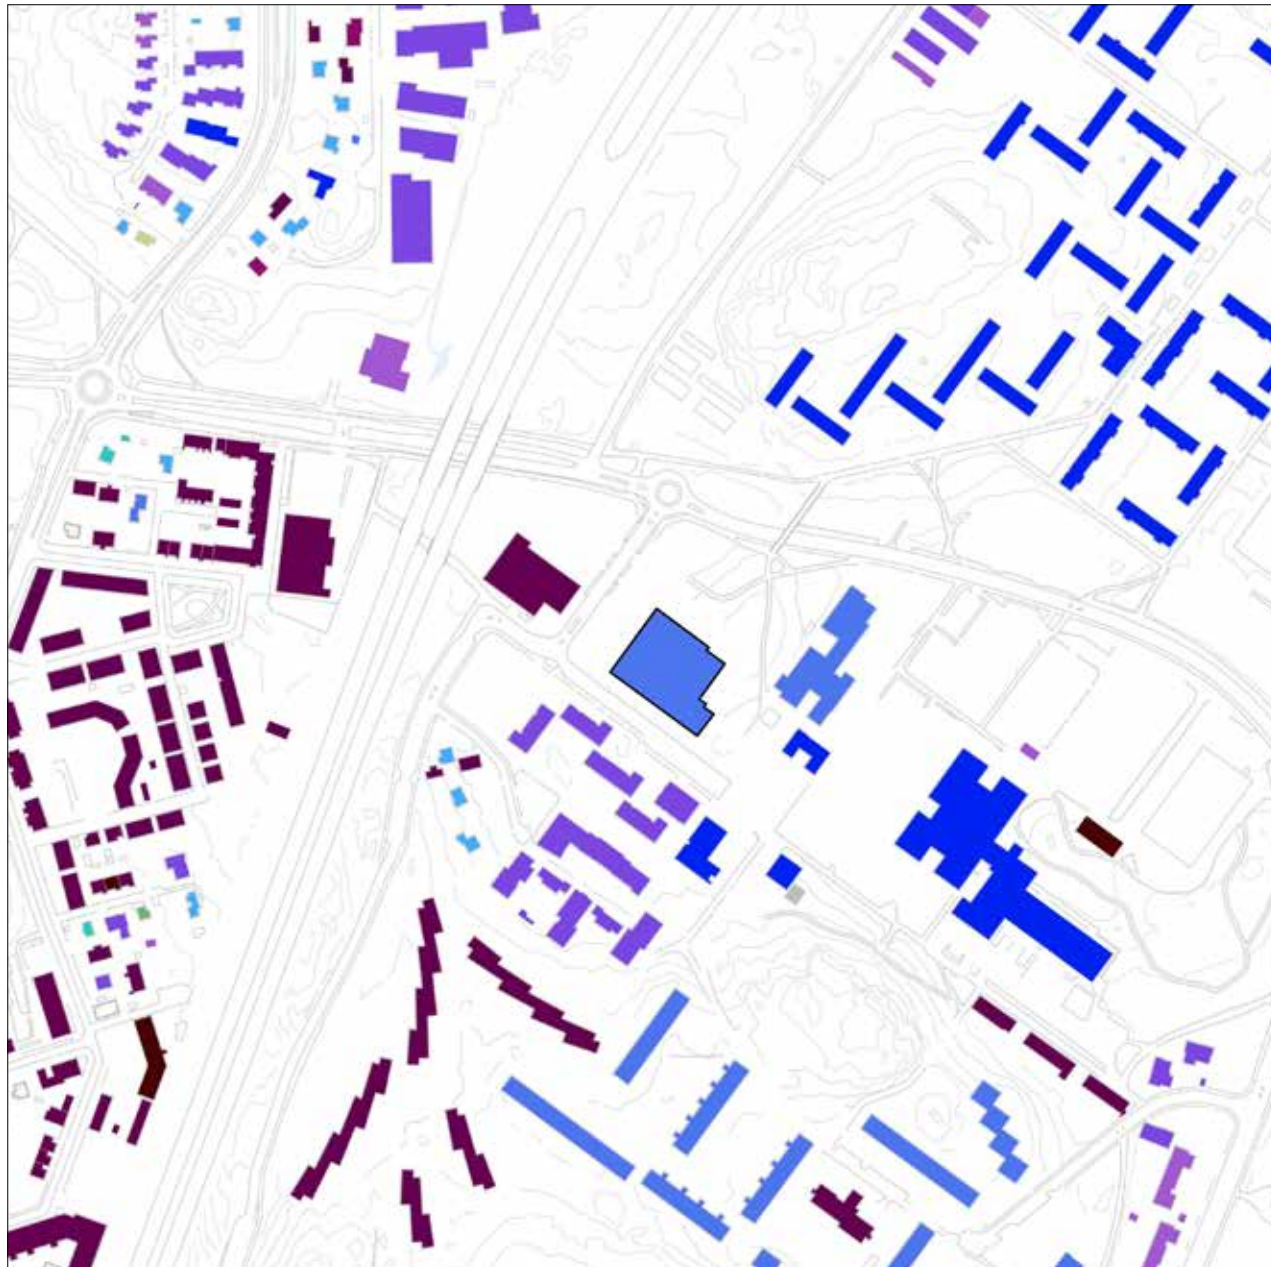
Rakennusten valmistumisvuosi

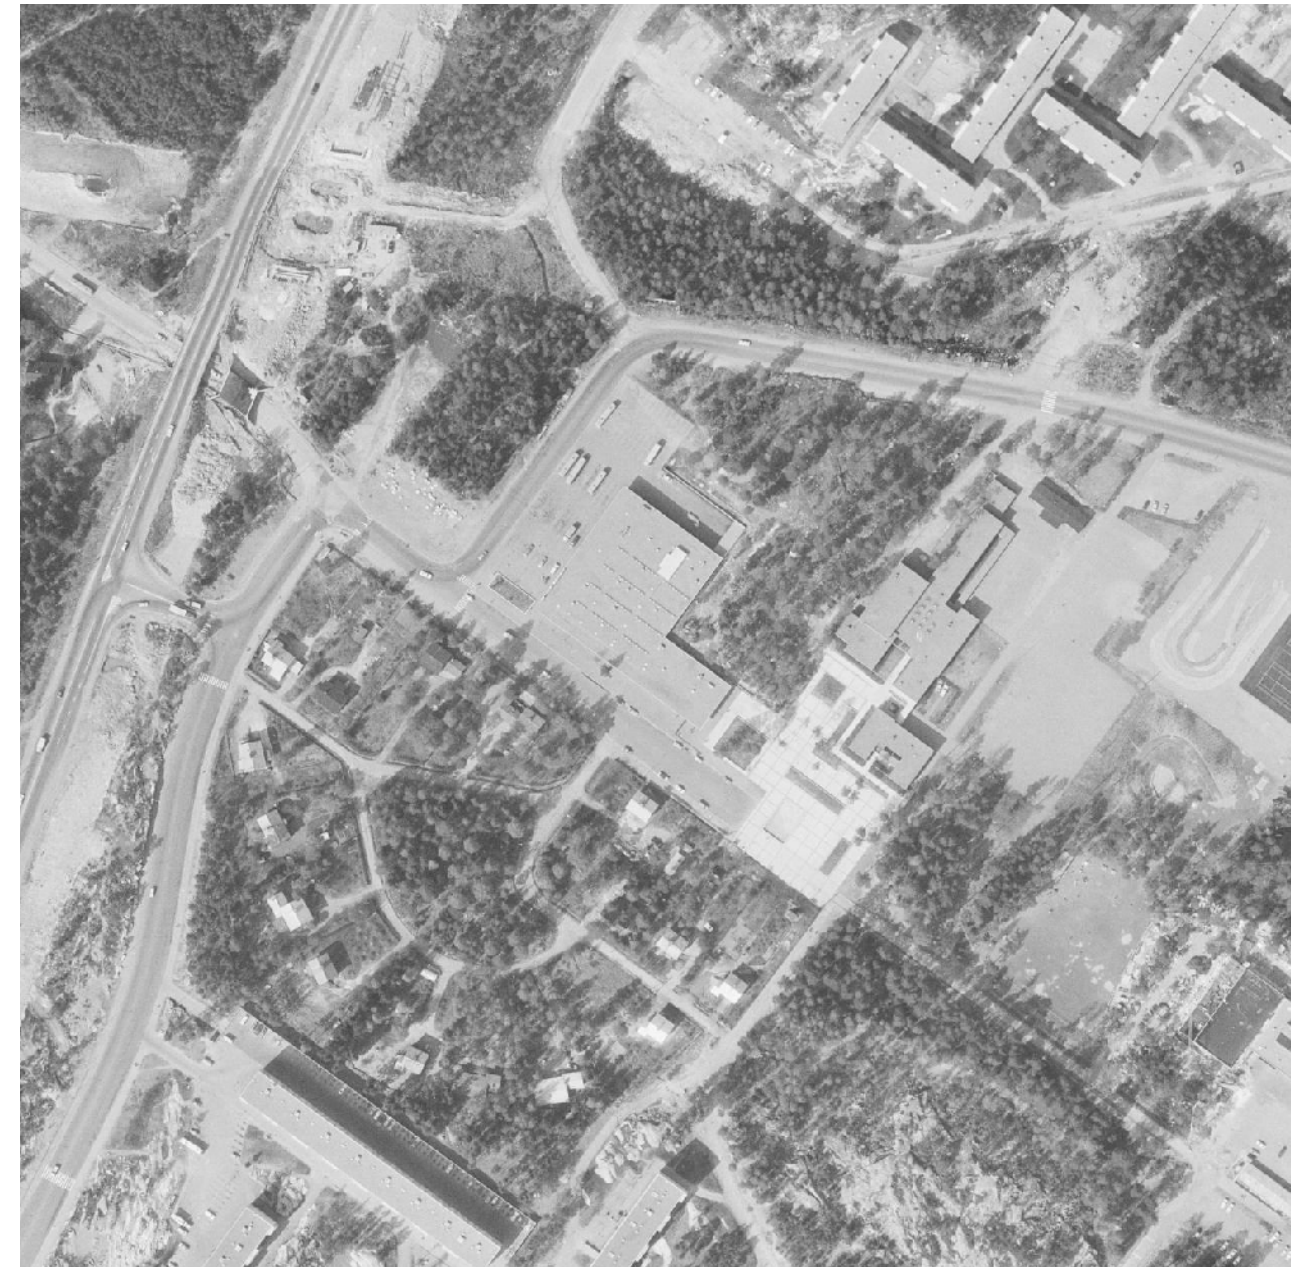
Ilmakuva vuodelta 1972

Erik Kråkströmin vuonna (n:o 5675 1.6.1967) laatimassa asemakaavassa "asutokortteleiden rakennukset ovat yleensä kerrostaloissa, joiden kerrosluku vaihtelee kolmesta viiteen. Entisistä omakotipalstoista on muodostettu rivitalojen tai kytkettyjen talojen rakennuskortteleita. Myymäläkeskus on sijoitettu läpikulkuväylän tuntumaan asuntoalueiden painopisteeseen."

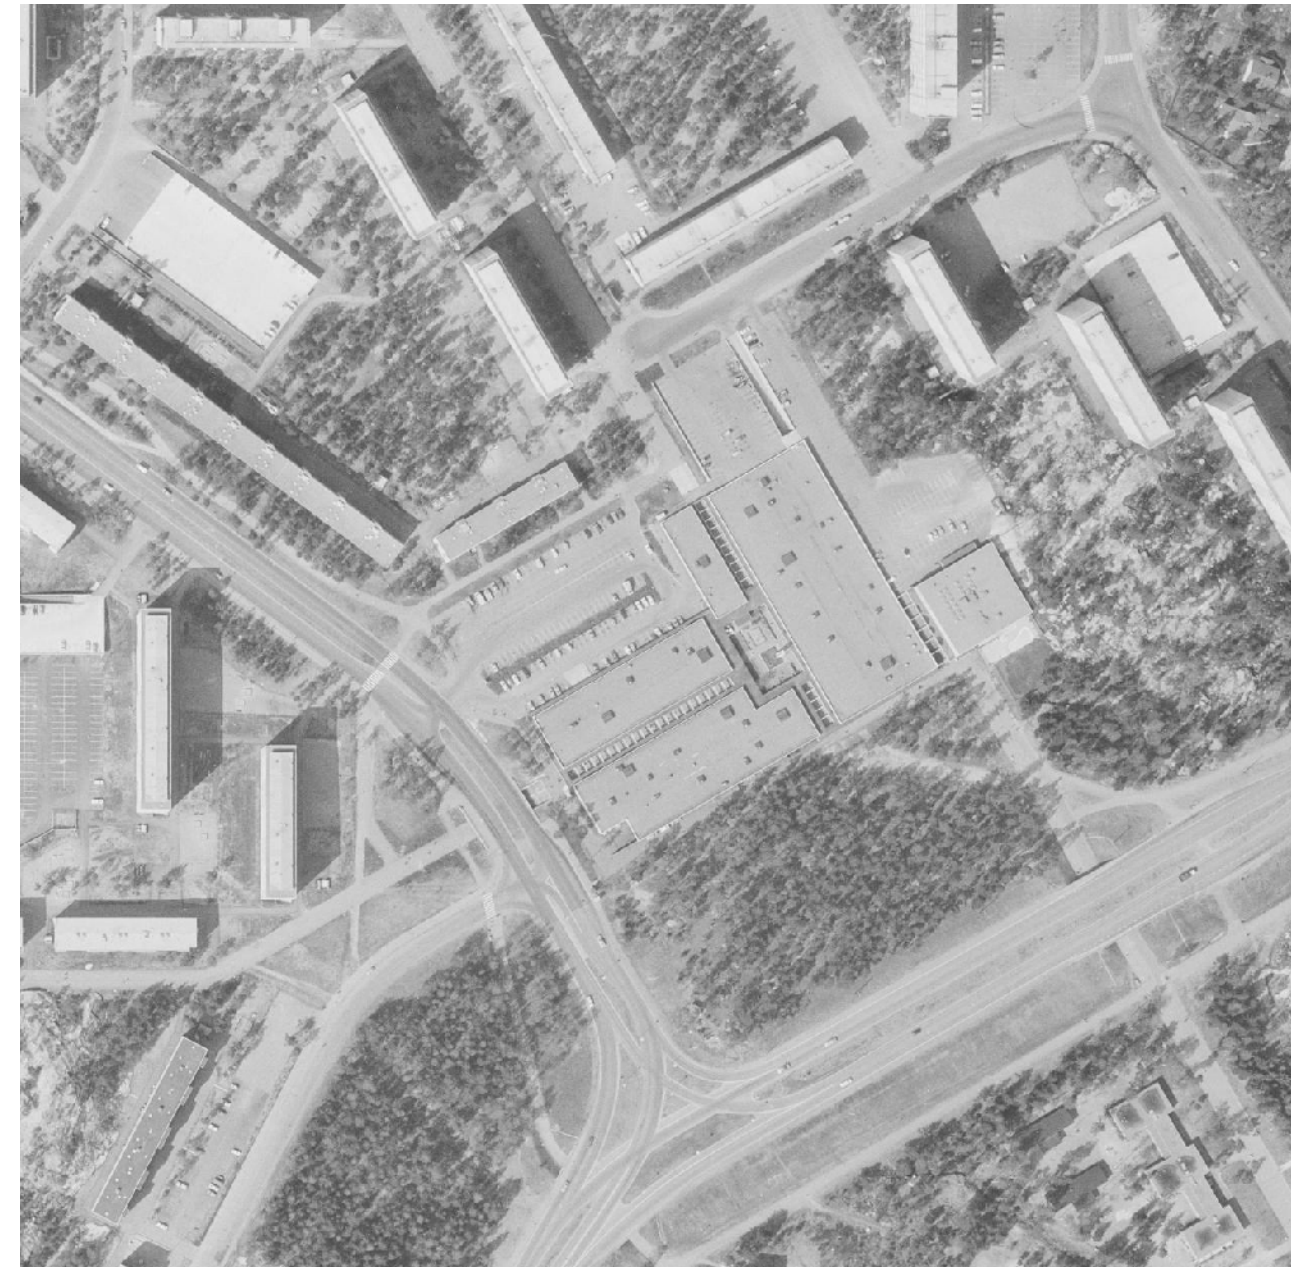
Ilmakuva vuodelta 1972

Kontulan asuinalueiden asemakaavat laadittiin Pentti Aholan arkkitehtitoimistossa ja ne vahvistettiin vuosina 1963-66. Kokoojakadut jakoivat alueen kolmeen osa-alueeseen, joihin kuhunkin varattiinomat puistoalueet sekä koulu- ja päivähoitopalvelut. Kaupalliset palvelut keskitettiin erilliseen ostoskeskukseen, jota täydensivät asuntoalueille sijoitetut lähipalvelut.
