FORDIN TALO

Rakennushistoriaselvitys

arkkitehtuuri- ja muotoilutoimisto talli
18.4.2011

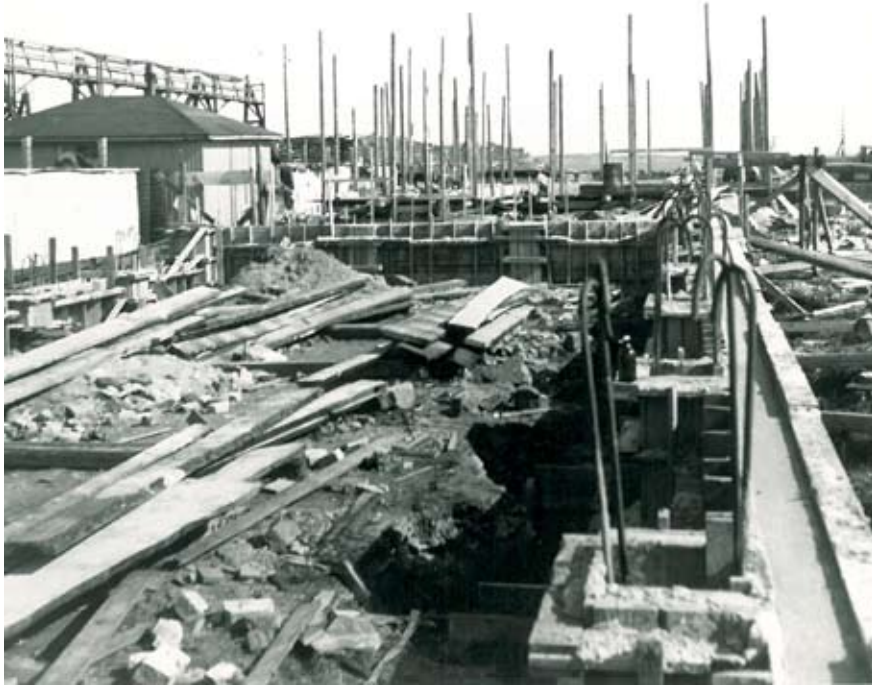
Kuva 3.1

Kuva tehtaen rakennustyömaalta, perustustöitä tehdään. Kuvaan liittyy teksti: "Uusi tehdas rakenteilla. Kannatinpilarit upotettiin kallioon mutta osa permannosta tuli täytemaalle. Ja tässä näkyy täytettävä kuilu seinän vieressä. 24.8.1943." FORD

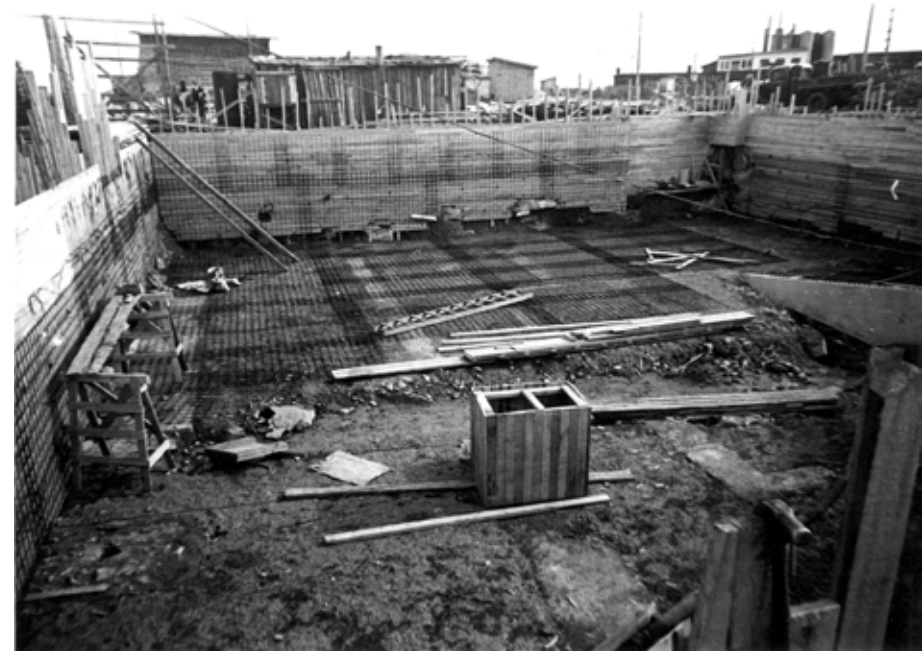
Kuva 3.2

Tehtaan pohjarakennustöitä. Kuvan takana käsinkirjoitettu teksti: "Pohjarakennelmat ovat osittain meren pinnan alapuolella. Perustustöitä 1943" FORD

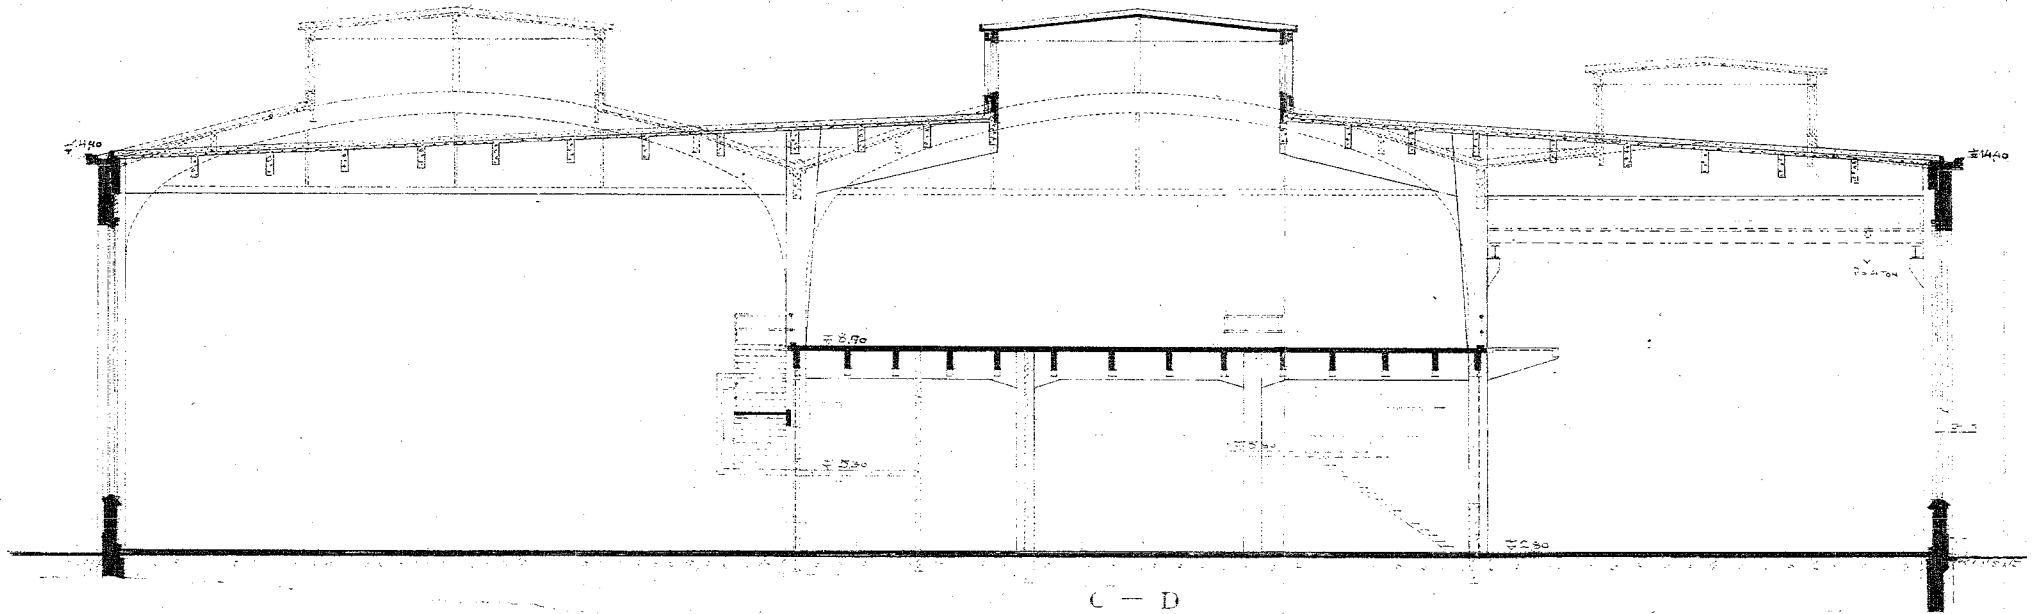
Kuva 3.3
Leikkauspiirustus, ei mittakaavassa. Koy FORD

pääpiirustussarjassa tehdashallien kattorakenteet on piirretty suunnitelmaan elegantteina kaarevina vetotangoihin varustettuina rakenteina, jotka kattavat kokoonpanohallia ja tehdashallin keskiosaa. Laiturin puolelle rannan suuntaisesti sijoittuvan nosturihallin kattorakenne poikkeaa tehdashallin kahden muun sektorin kattorakenteesta. Sen rakenne on yksinkertaisempi johtuen palkkien ja kiskojen varaan katon yläosaan sijoitetusta liikkuvasta nosturista. Jokaisen sektorin keskelle on esitetty tehdashallien suuntaiset pitkät kattolyhyt. Suunnitelmaa yksinkertaistettiin toteutusvaiheessa. Pääpiirustuksia täydentävät muutospirustukset on päivätty 17.8. 1944 (julkisivut) ja 12.6.1945 (pohjapiirustukset ja leikkaukset).⁴¹ Muutospirustussarjaan sisältyy leikkaus, jossa osoitetaan kattorakenteeseen suunnitellut muutokset (kuva 3.3). Uusi esitetty kattorakenne perustuu suoriin betonipalkkeihin, jotka kattavat rakennuksen laitojen suuret tehdashallit. Parven yläpuolella keskellä rakennusta on korkea kattolyhty, joka ulottuu parven päästä päähän. Tehdashallin sisätilaa ja uuden suunnitelman mukaista kattorakennetta havainnollistaa myös Gunnar Nordströmin syyskuussa vuonna 1945 päivätty sisäperspektiivi kokoonpanohallista.⁴²

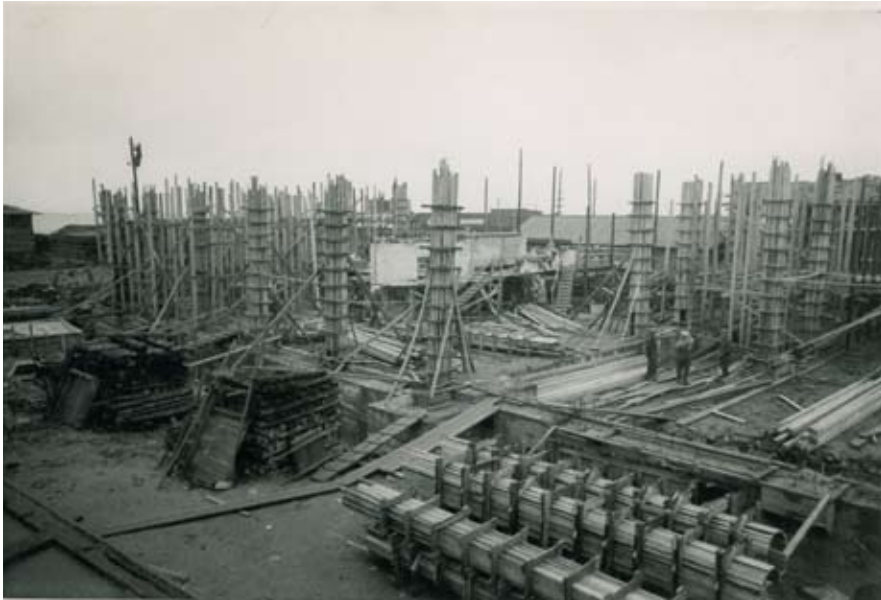
Kuva 3.5
Rakennuksen runkotyöt käynnissä, kuvassa betonipilareiden muotteja. MOBA

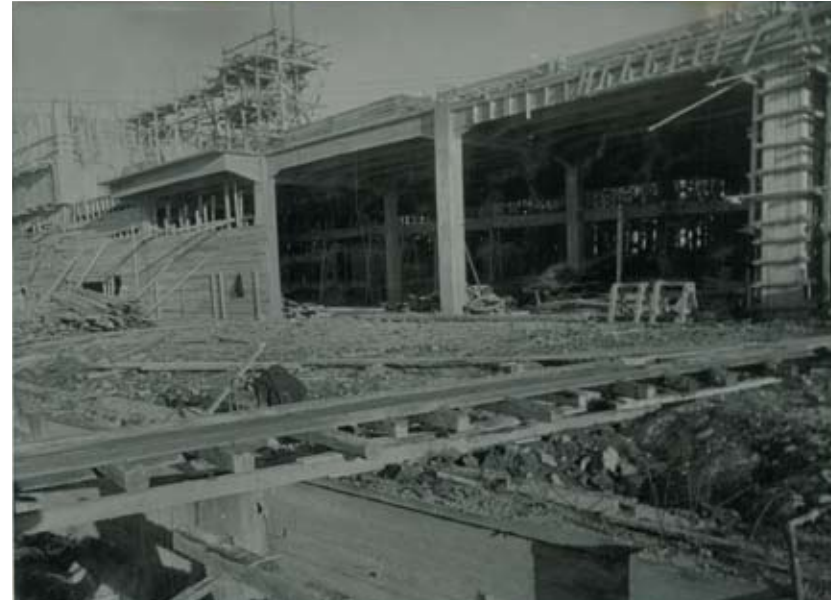
Kuva 3.6
Rakennuksen runko nousee. Tehdashallin keskiosan välipohja ja pilarit kuoriutu-
vat lautamuoteista. MOBA

Rakennuksen keskelle sijoittunut kattolyhty kannatettiin kookkaiden primääripalkkien kevennetyillä ulokkeilla. Keskimmäisen tehdashallin välipohjaa kannattelemaan tarvittiin tiheämpi pilariväli, samoin myöhemmässä vaiheessa kokoonpanohallin eteläpäätyyn rakennettua uutta välipohjalaajennusta varten.

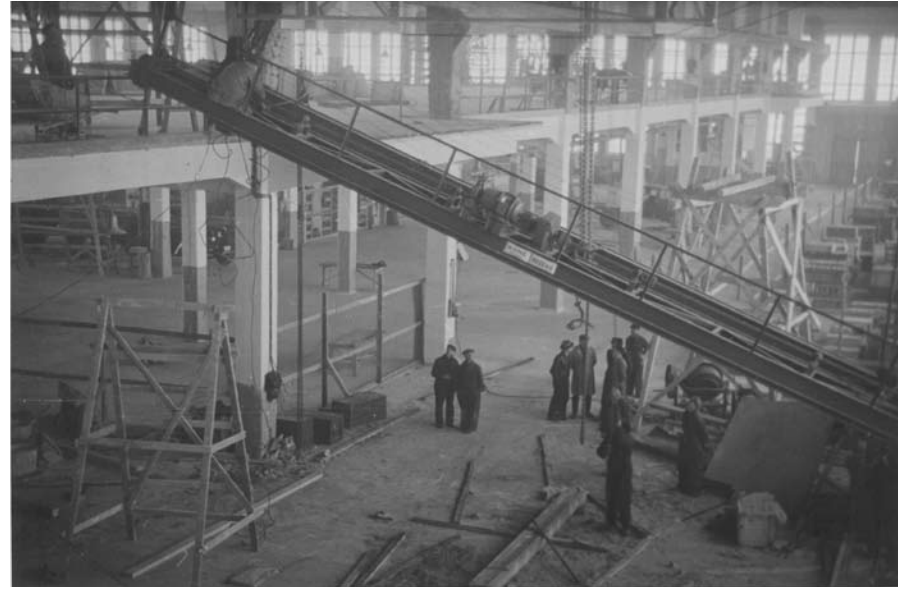
Kuva 3.11
Siltanosturia asennetaan paikalleen. MOBA.

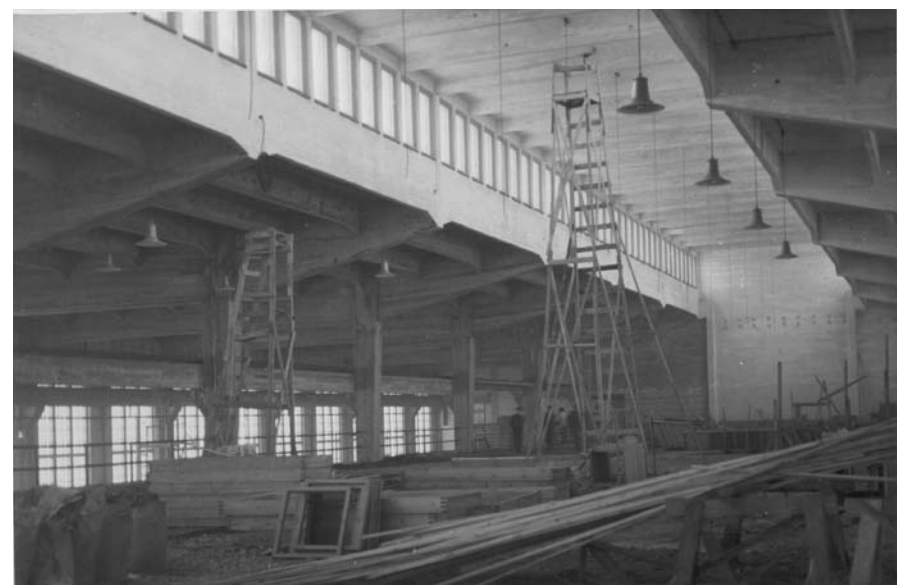
Kuva 3.13
Tehdashallin kattolyhty rakennustöiden loppuvaiheessa. MOBA.

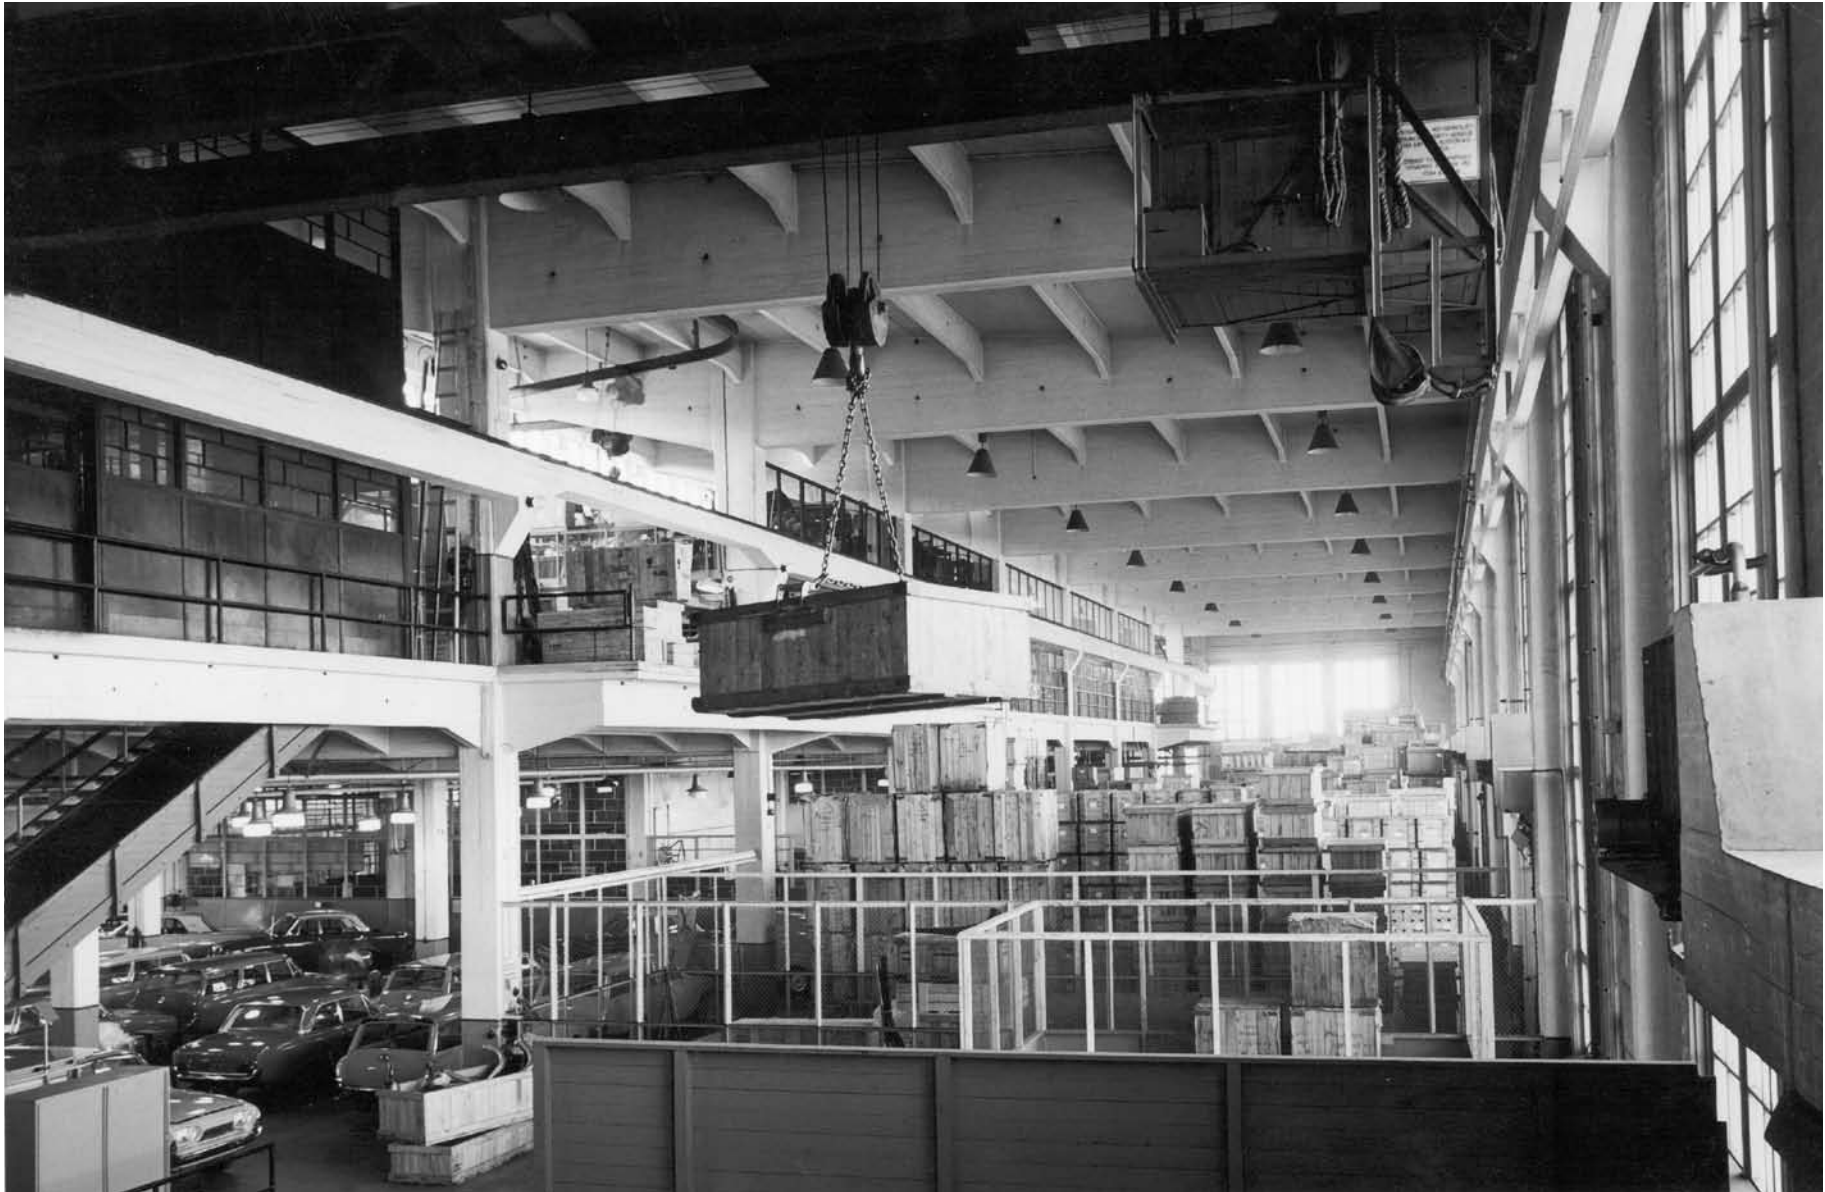
Kuva 4.14

Nosturihalli toiminnassa, mahdollisesti 1950-60 luvulta. Kuvassa näkyvät tehtaan keskiosan järjestelyt, ja parven alle rakennetut teräs-lasi-rakenteiset itsenäiset tilat eri toimintoja varten. MOBA

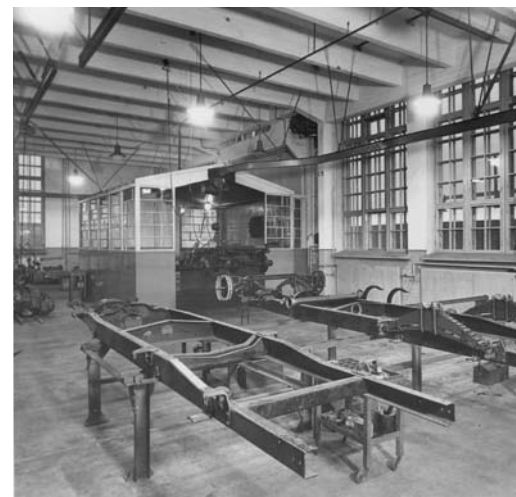
Kuvat 4.17

Varaosavaraston lähettämö vuonna 1959.
FORD

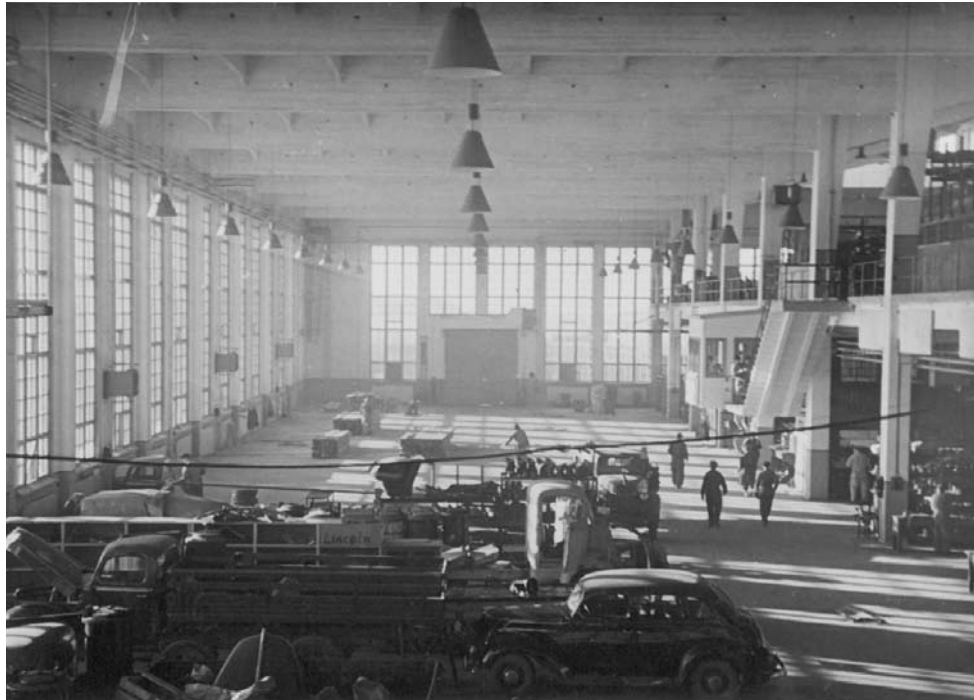
Kuvat 4.18

Näkymä kokoonpanolinjastolle parven välipohjan
alta vuonna 1947. MOBA

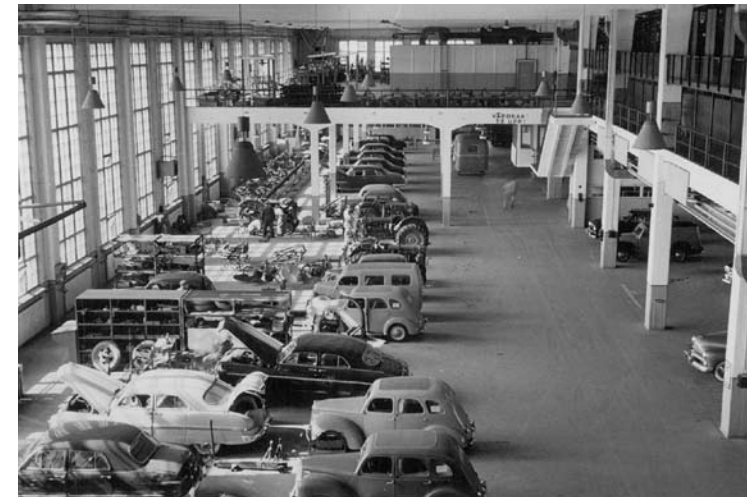
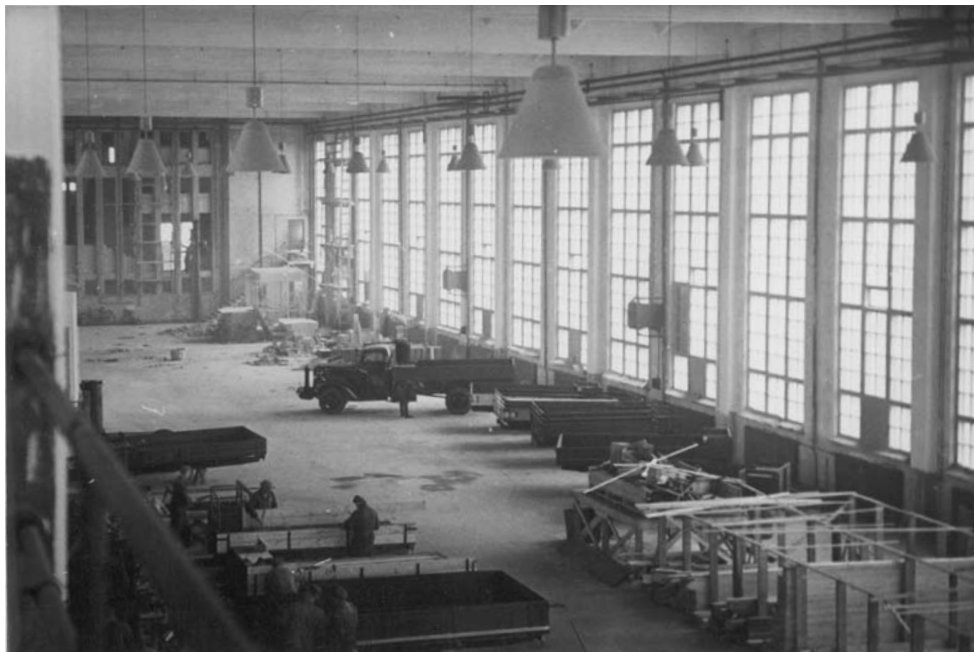
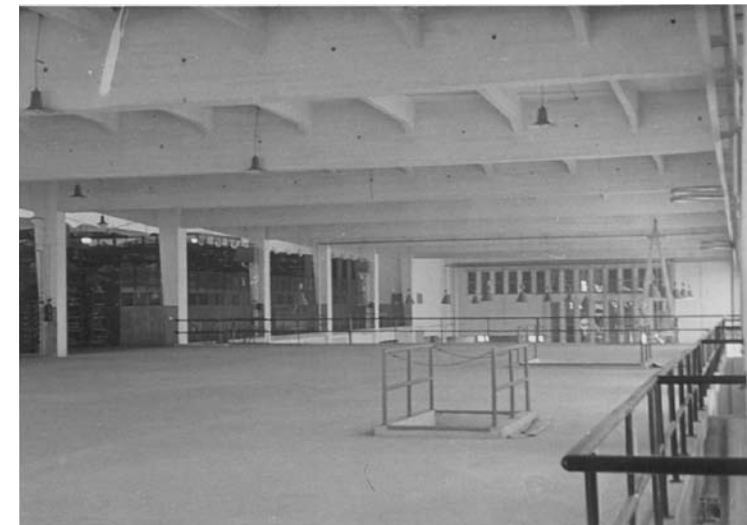
Kuvat 4.19 ja 4.20 (vasemmalla)

Näkymä kokoonpanohallista ennen välipohjan rakentamista eteläpäätyyn (yläkuva). FORD

Näkymä kokoonpanohallista kohti portaan A lasiseinää (alla). MOBA

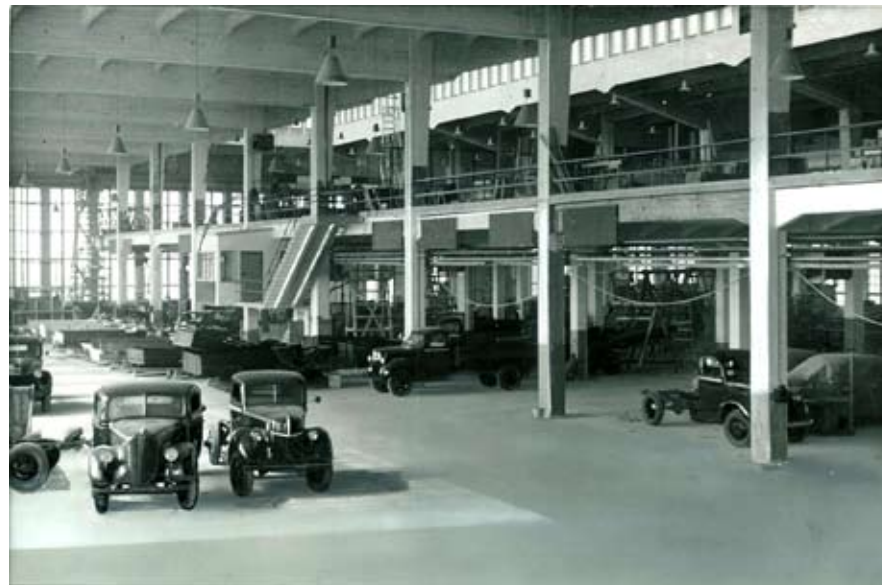
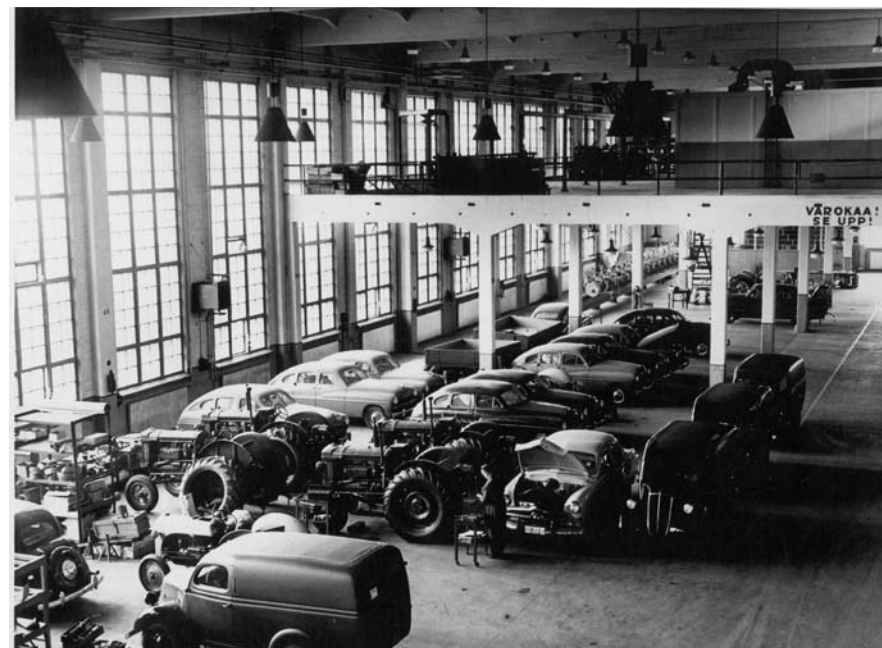
Kuvat 4.23 ja 4.24 (oikealla)

Kokoonpanohallin korkea tila oli mittasuhteiltaan nosturihallia leveämpi. Sen ikkunat avautuivat pääasiassa itään, rautatien suuntaan. Eteläpäädyssä avautui kookas ovi pihalle, vastaavalla tavalla kuin nosturihallissakin. Kokoonpanohallin tila oli aivan aluksi kokonaan korkeaa tilaa, mutta sen eteläpäähän rakennettiin saumattomasti muun rakennustyön jatkona uusi, noin 900m² laajuinen välipohja, joka liitettiin tuotantotilojen keskiosan parveen.⁷⁶ Liittymä itäisivun korkeisiin tehdassalin ikkunoihin hoidettiin jättämällä välipohja erilleen ulkoseinästä.⁷⁷ Uutta välipohjaa reunustivat yksinkertaiset, maalatusta teräsputki-profiilista rakennetut kaiteet samaan tapaan kuin muuallakin tehdashallin parvella.⁷⁸

Näkymä kokoonpanohallista kohti tehtaan keskiosaa ennen parven laajennuksen rakentamista. (yllä).

Kokoonpanohalli ja parvi toiminnassa.

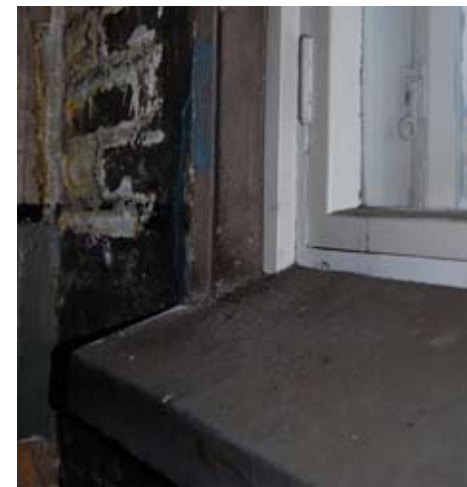
Tehdashallien korkeat kaksipuitteiset puikkunat aukeavat sisään ja ulos. Yksinkertaiset tuuletuspuitteet sijoittuvat korkean ikkunan keskivaiheille ja alaosaan. Tuuletuspuitteet ovat kiertoikkunoita, jotka kääntyvät ikkunan vaaka-akselin ympäri. Ylempi tuuletuspuite avataan pitkävärtisen kiinteän helan avulla. Saranat ovat pyöreäpäisiä, maalattuja nostosaranoita.

Ikkunapenkit ovat teräshierrettyä, sileäpintaista betonia. Niiden alla on tila levyradiaattoreille. Sisäpuolen peitelistat ovat suorakulmaisia ja mitoitukseltaan tukevia peittomaalattuja puulistoja.

Kuvat 4.30-4.32 (yllä ja oikealla)
Valokuvat vuodelta 2011, Helsingin Kumin tilat (ent. nosturihalli). Piirustusote erikoispiirustuksesta nro 61, G.Nordström. Koy FORD

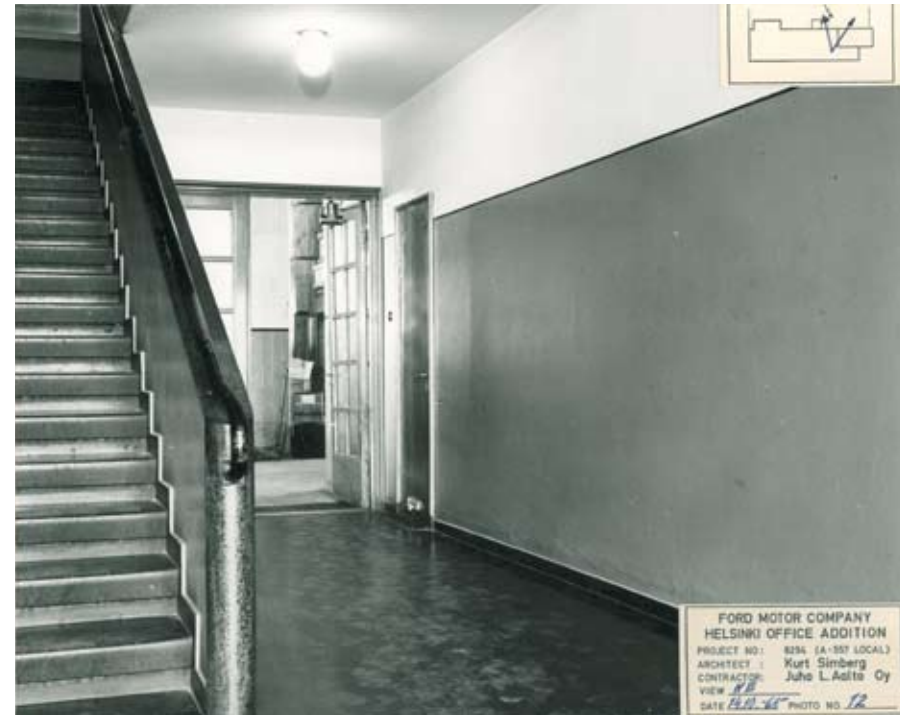
Porras B oli muodoltaan selkeä ja taloudellinen. Sen toisesta kerroksesta oli yhteys sekä tehdashallin parvelle että päädyn toimistotiloihin. Portaan B päätteessä kolmannessa kerroksessa sijaitsee tornin rakennusvolyyymiin kuuluva tehtaan työntekijöiden ruokailutila, välitasanteelta kuljettiin naisten puku- ja pesuhuoneisiin. Porrashuoneen ovet ympäröiviin tiloihin olivat puurakenteisia lasiovia. Portaan B toisen ja kolmannen kerroksen väliseltä tasanteelta avautui näkymä sisäikkunoiden kautta nosturihalliin. Välikerroksen työpiirustusohjassa oli portaan B välitasanteille merkitty molempiin päätyihin lasiseinät (litterat GV12), mutta ei ole aivan varmaa toteutettiin lasiseinät.

Kuvat 4.35-4.36. Piirustusottet pääpiirustussarjan 2. ja 3. kerroksen muutospiirustuksista portaan B kohdalta. G. Nordström 1945, Koy FORD

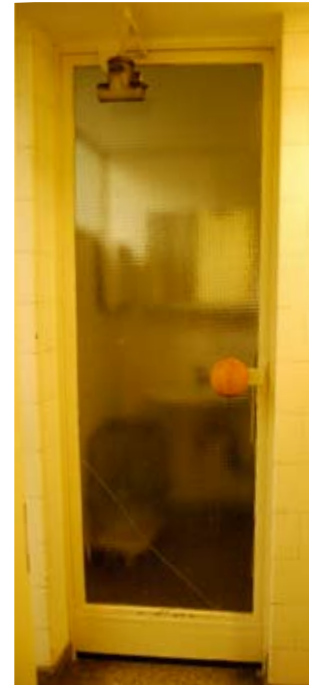
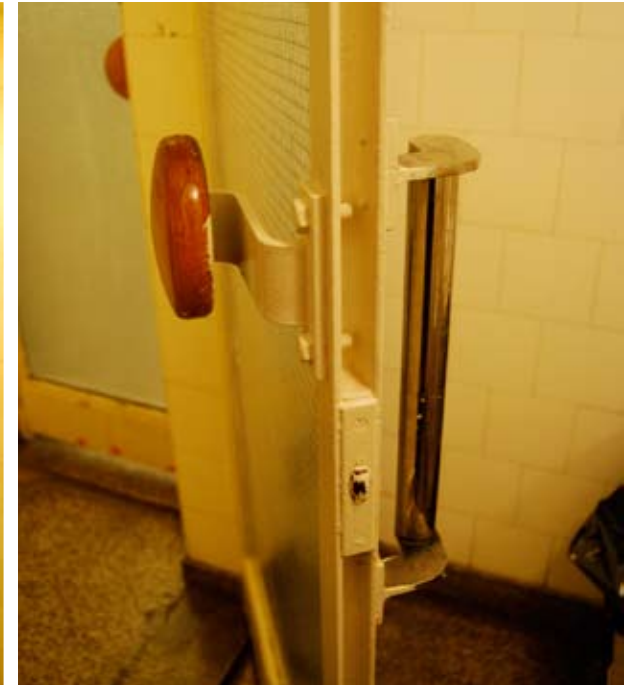
Kuva 4.50
Piiustusote erikoispiirustuksesta 173, suihkuhuoneiden teräslasiovet ja ikkunat. G. Nordström, Koy FORD.

Teräsrakenteisissa suihkutilojen ovissa on käytetty lasituksessa rautalankalasia. Niiden ilme on siro -karmit ja ovilevyn pielet ovat dimensioiltaan pieniä ja potkupelti ovilevyn suhteisiin nähden matala. Ovet ovat suurimmaksi osaksi heiluritoimisia ja niissä on tukevat, maalatut heilurioven saranat. Alkuperäiset ovensulkimet ovat Abloyn mallistoa ja ne on sovitettu karmiin teräksestä hitsatun kiinnityskappaleen avulla. Ovien vetimiä on kahta tyyppiä: pyöreä, lakatusta koivusta valmistettu "limppu" ja tukeva kromattu pystysuuntainen metallivedin. Ovissa on tavallisesti rullasalpa. Suihkutilojen teräs-lasiovien karmit on tavallisesti sovitettu laatoitettuihin seinäpintoihin.

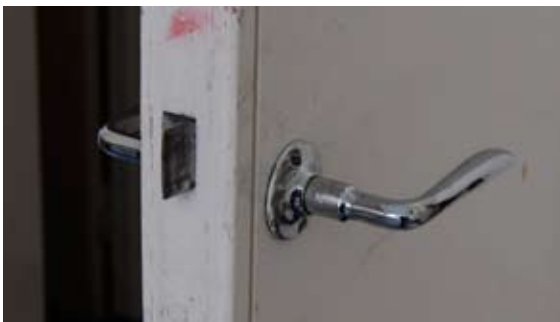
Kuva 4.59 (yllä)

Rakennuksen arkisemmissa tiloissa tavallinen ovityyppi on puinen, peittomaalattu huultamaton umpiovi, jonka reunoja kiertää matala varjoura. Oviin liittyvät peitelistat ovat yleensä pyöreämuotoisia, peittomaalattuja puulistoja (suunnitelmassa esiintyvä tyyppi B). Saranat ovat tavallisesti peittomaalattuja pyöreäpäisiä nostosaranoita. Ovissa on nykyisin käytössä useita erilaisia painiketyyppejä, joista osa vaikuttaa 1940-luvun malleilta. Ei ole tiedossa, onko rakennuksessa ollut käytössä yhtenäinen painikesarja, vai onko pula-ajan materiaalipuutteesta johtuen jouduttu käyttämään erilaisia painikkeita.

Piirustusote erikoispiirustuksesta 266. Oven puinen peitelista. G. Nordström, Koy FORD

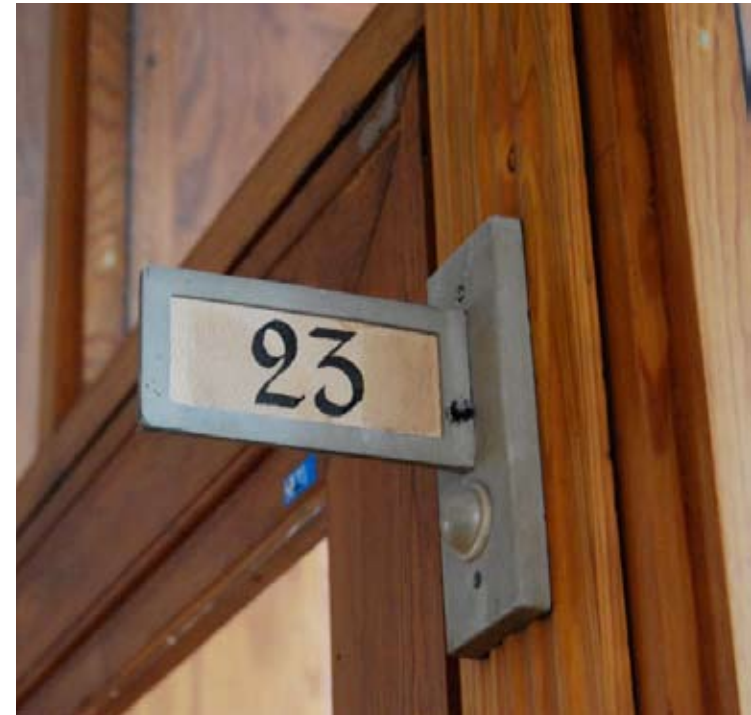
Kuva 4.77
Ote erikoispiirustuksesta 271, konttorivistibyylin seinäprojektio kohti porrasta A. Gunnar Nordström Koy FORD

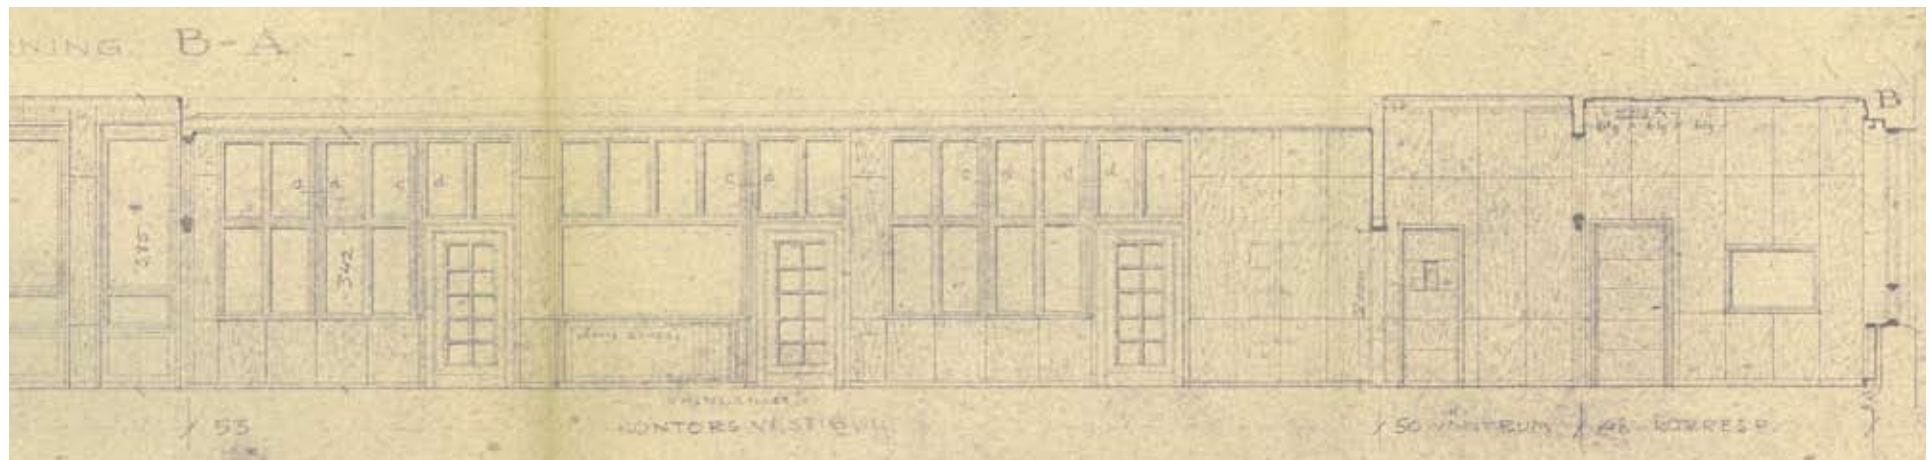
Ote erikoispiirustuksesta 269, konttorivestibylin seinäprojektiio kohti toimistuhuoneita, Gunnar Nordström. Koy FORD

- 135 Koy FORD, G.Nordströmin työ- ja erikoispiirustukset. No 269 Specialritning. Kontorets väggboisering skärn. B-A, K-L, D-C o. M-N 1/50 17.2.1945. Se planritning 44C. Ändrad 21.2.1945, 26.3.1945
Piirustus sisältää toimistosiiiven seinäprojektioita/leikkauksia mittakaavassa 1/50. Piirustuksissa näkyvät myös ilmanvaihdon järjestel: katossa päällekkäin sijaitsevat tulo- ja poistoilmakanavat.

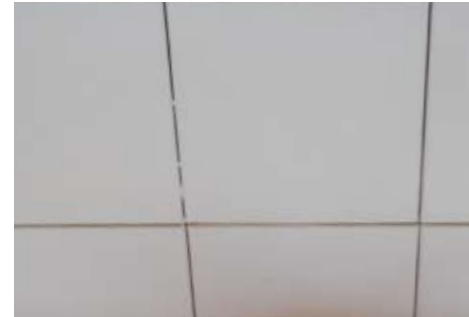
Toisen kerroksena toimistotiloissa on alakatto, jonka tuotemerkiksi mainitaan "Insulite". Insuliitti on huokoista puukuitulevyä, jonka valmistus Suomessa aloitettiin Karhulassa vuonna 1936 Insulite Company of Finland'in toimesta. Tehtaan suuresta konttorisalista otetussa vanhasta valokuvassa alakatto näyttää samalta kuin nykyinen, valkoinen alakattolevy.

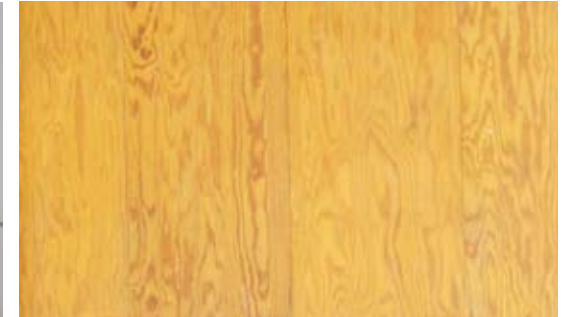
Toimistokerroksen ilme muodostuu vaneriverhoilluista seinäpinoista ja lakatuista puurakenteisista lasiseinistä. Mäntyvaneriverhoillut seinälevyt on lakattu selluloosalakalla ja ne ovat mattapintaisia. Seinäverhoilu on tehty melko ohuesta, 6-7mm paksusta mäntyvanerista, joka on ilmeisesti kiinnitetty alustaan liimaamalla. Perimätiedon mukaan seinäverhoilujen materiaalina olisi käytetty autojen pakkauslaatikoista saatua mäntyvaneria¹⁴¹, mutta kohteen suunnitteluasiakirjoista ei ole löytynyt tietoja käytetyn vanerin alkuperästä. Joka tapauksessa puumateriaalilla on merkittävä vaikutus toimistosiiven interiöörien olemukseen.

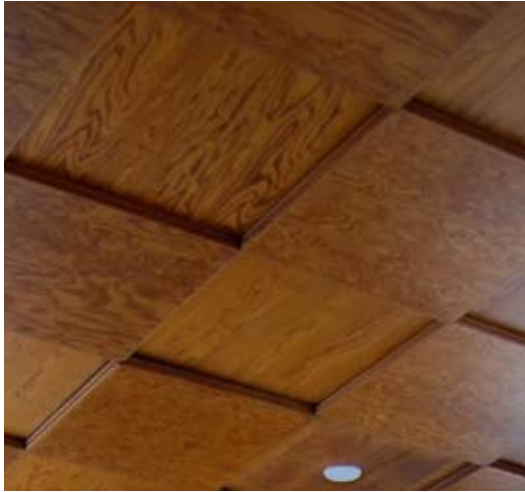
Johtajan huoneen ja neuvottelutilojen muuta toimistotilaa arvokkaampaa ilmettä on korostettu lakatulla, ruudutetulla puualakatolla, jonka materiaali on vuoroin punahonkaa, vuoroin mäntyä.

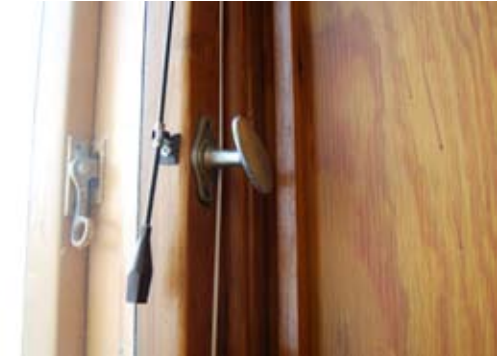
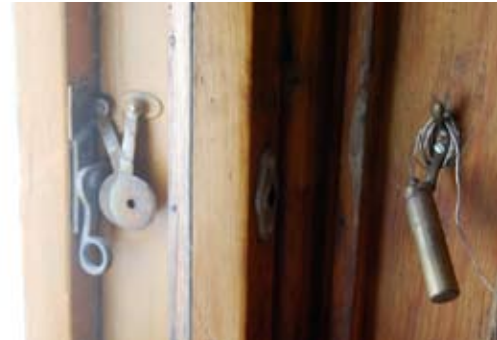
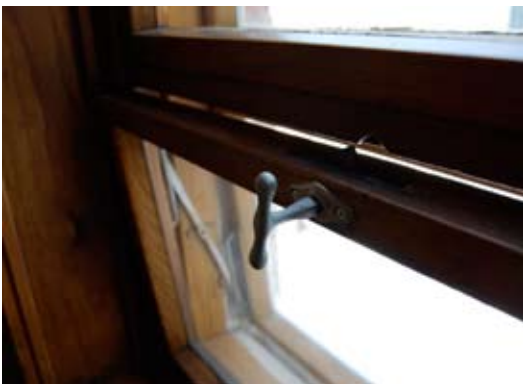
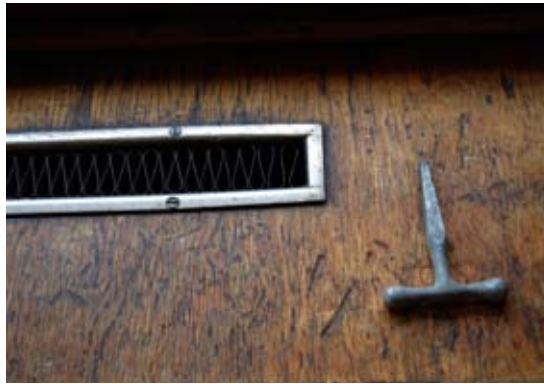
Kuvat 4.81-4.87

Toimistohuoneiden ja konttorisalin ikkunat ovat kaksinkertaisia, sisään-ulos aukeavia puuikkunoita. Niiden ulkopuitteet ovat peittomallattuja, sisäpuitteet konttorisalin ikkunoita lukuun ottamatta lakattuja. Ikkunat ovat muodoltaan korkeita ja kapeita ja ikkunoissa on yksi välilyönti. Ikkunoiden alaosan vaakasuuntaiset ruudut toimivat tarvittaessa paikoin tuuletusikkunoina. Tuuletusosat on saranoitu toimimaan kiertoikkunoina; muuten ikkunat ovat sivusaranoituja. Ulkopuitteiden lasitus tehtiin kittaamalla.

Ikkunoiden helojen malli ja tyyppi vaihtelevat, toimistokerroksesta löytyy ainakin kahdenlaisia rakennusajankohdalle tyypillisiä ikkunapainikkeita.¹⁹⁹ Ikkunoiden liittymät seinäverhoukseen ovat huolellisesti detaljoituja profiloituilla listoilla. Ikkunoiden yläpuolella oli kotelo rullaverhoille, joiden ohjausta varten ikkunapieliin listoitettiin pienet urat. Ikkunoiden yläpuolelle sijoitettiin vaakasuuntaan putkivalaisimet. Ikkunapainikit olivat lakattua puuta; johdon tiloissa niihin liittyivät ilmanvaihdon säätöventtiilien ritilät.

Valokuvat johdon tilojen kattopinnoista ja ikkunoista ovat vuoden 2011 inventointivalokuvia.

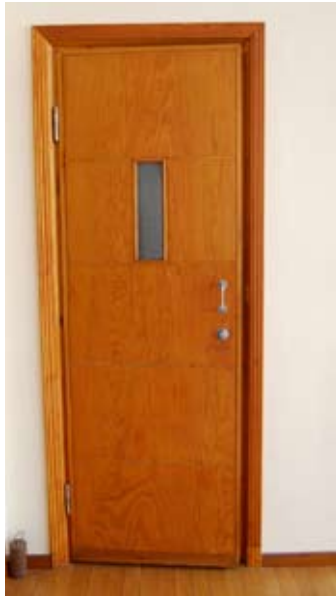
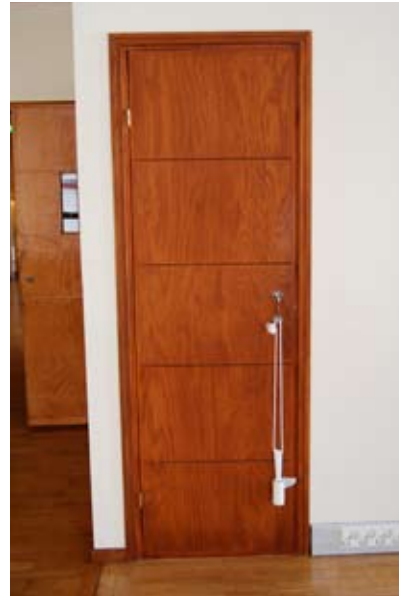
Kuvat 4.93, 4.95, 4.97

Inventointivalokuvat vuodelta 2011 enitissä johdon tiloissa olevista vaneriverhoilluista puuovista.

Toimistotilojen vaneriverhoiltujen seinien yhteyteen toteutettiin umpiovia, joiden ovilehdissä on rauhallinen vaakajako. Näitä vaneriovia on alkuperäisissä toimistotiloissa jäljellä vain vanhoissa johdon toimistotiloissa. Suunnitelmissa vaakajako-ovia tehtiin viilupintaisten lisäksi peittomaalattuina sekä toiselta puolelta viilupintaisten lisäksi peittomaalattuina.

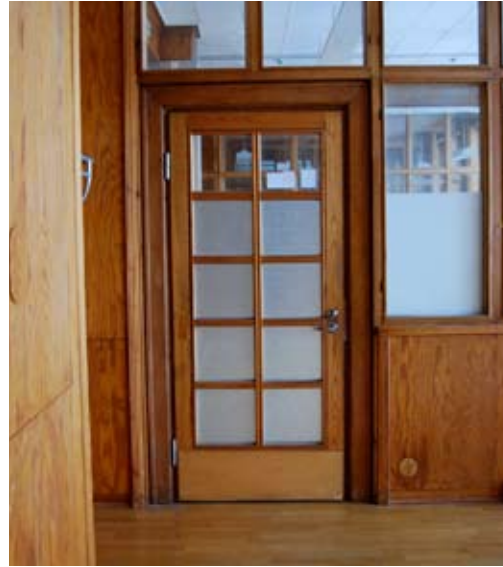
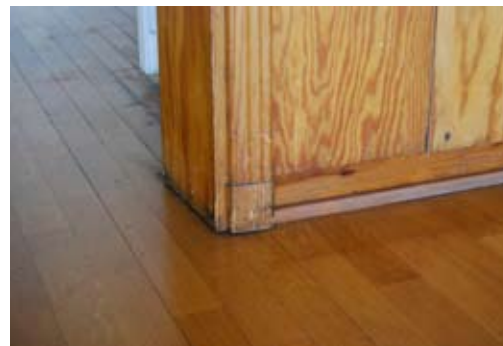
Kuvat 4.99, 4.101

Tammilankkulattioita on käytetty rakennuksen toisen kerroksen toimistotiloissa. Tammilankun paksuus suunnitelmissa on 16mm ja se on suunniteltu kiinnitettäväksi mäntylautalattian päälle. Lankkulattiat ovat yksinkertaisesti profiloituja puujalkalistoja. Seinien vaneriverhousten yhteydessä on käytetty seinäpinnasta sisäänvedettyä sovitusedetaljia.

Toimistohuoneiden alkuperäiset väliseinät toteutettiin puurakenteisina lasiväliseinä, joihin liittyivät 10-ruutuiset lasiovet. Samantyyppisiä lasiväliseiniä ja ovia käytettiin myös rakennuksen toimistolaajennuksissa 1950-luvulla. Mahdollisesti tyyppiä on toistettu toimistohuoneiden tilajakoja tehtäessä vielä myöhemminkin.

Piirustukset ylärivissä: Fordin talossa käytetty jalkalisto-tyyppi C, ote erikoispiirustuksesta 226.

Esimerkki toimiston lasiväliseinästä ja ovesta, ote piirustuksesta nro 230. Gunnar Nordström, Koy FORD

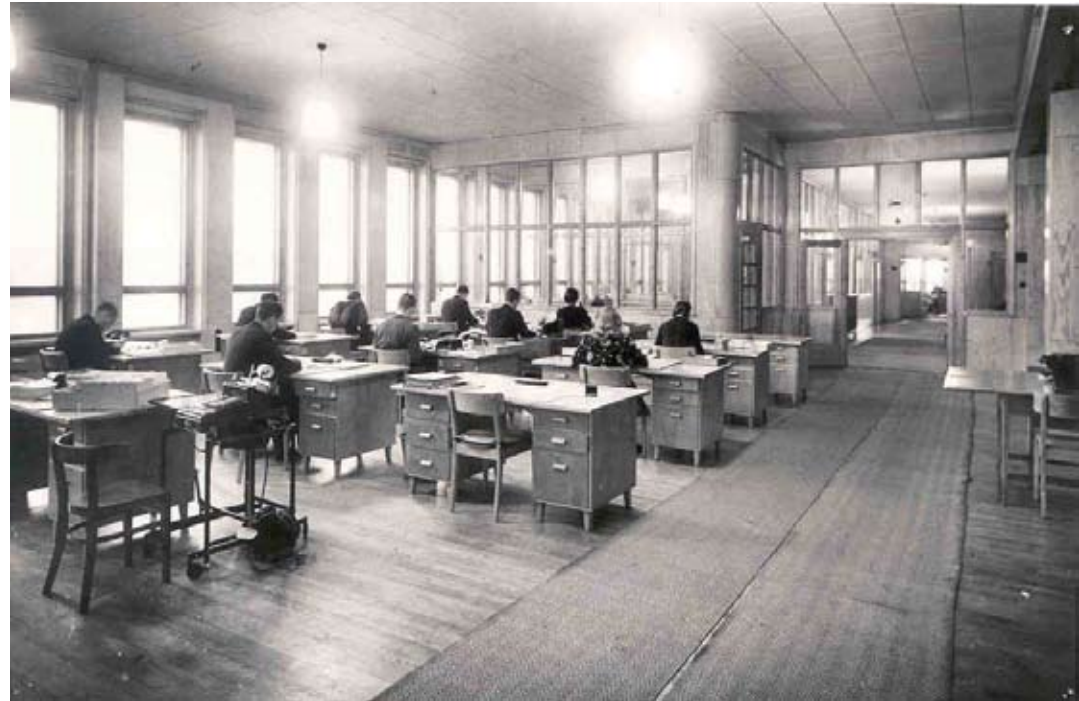
Kuva 4.109 (alla)

Tehtaan suuri toimistosali vuonna 1946. HKM

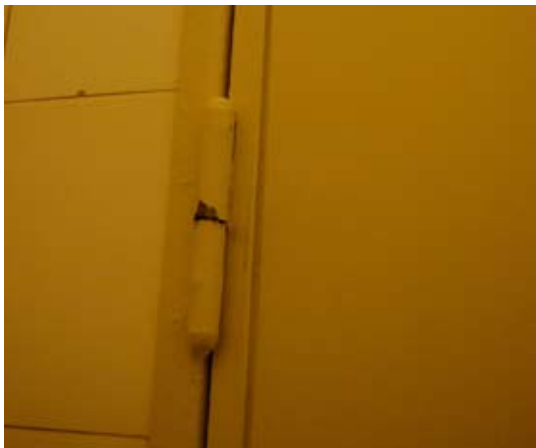
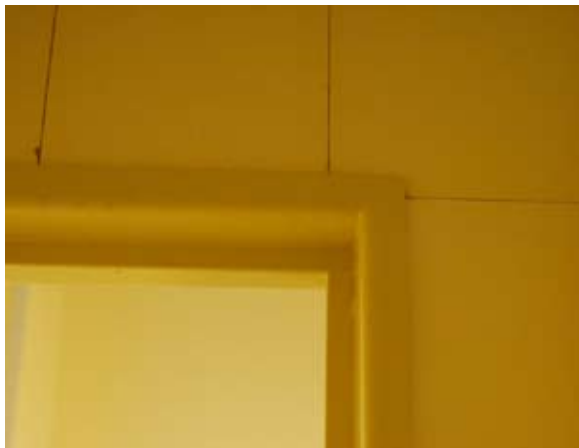
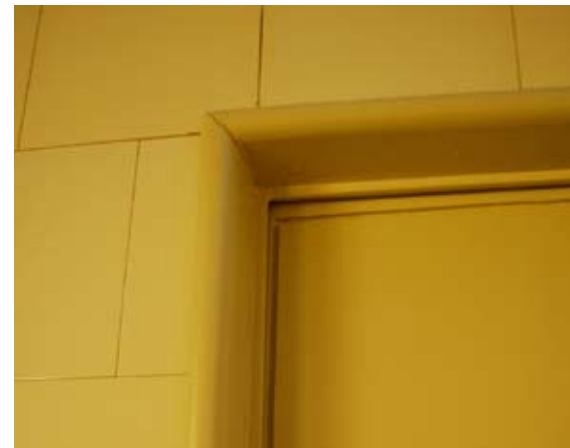
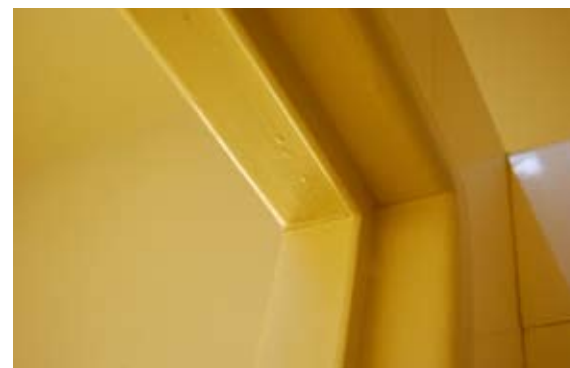
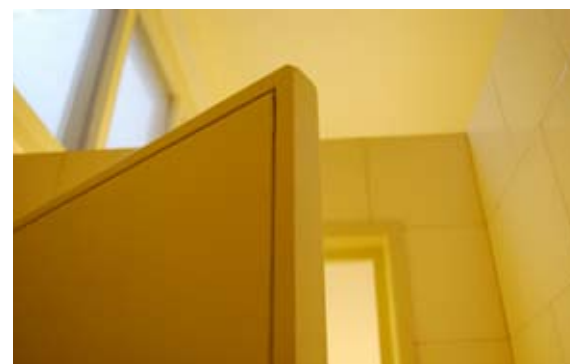
Kuvat 4.118 - 4.123

Inventointivalokuvia vuodelta 2011, yksityiskohtia wc-eriöiden ovista.

Wc-eriöiden ovet ovat peittomaalattuja vaneriovia. Ne aukeavat sisäänpäin. Ovien karmit ovat teräsrakenteisia. Karmit on sovitettu laatoitettuun seinäpintaan siten, että sisäpuolella karmen teräsprofiili toimii myös peitelistana. Ulkopuolella karmi on sovitettu seinärakenteeseen vinon, pyöreäpäisen peitelistan avulla. Sekä teräskarmi että puinen peitelista ovat peittomaalattuja. Ovien saranat on hitsattu teräskarmiin. Ovissa ei ole kynnyksiä; ne liittyvät laatoitettuihin jakoseiniin jotka ovat alaosastaan irti lattiasta.

Litteralla FD pohjapiirustuksiin merkittyjä peittomaalattuja vaneriovia käytettiin rakennuksen kaikissa saniteettitiloissa.

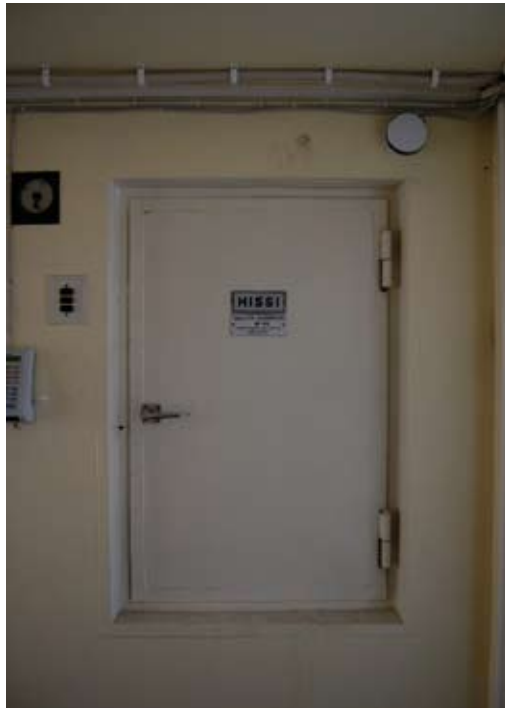
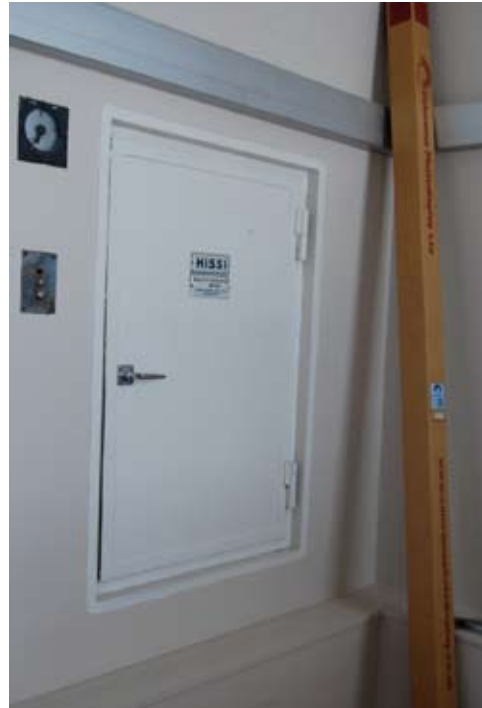
Ruokahissi 1940-luku

Eri kerroksiin sijoittuneiden keittiön ja ruokailutilojen välinen huoltoyhteys toimi pienen ruokahissin välityksellä. Hissin ovet ja kyltit ovat säilyneet kolmannen kerroksen työvään ruokasalin ja tornin ylimmän kerroksen entisissä keittiön tiloissa.
