FORDIN TALO

Rakennushistoriaselvitys

arkkitehtuuri- ja muotoilutoimisto talli
18.4.2011

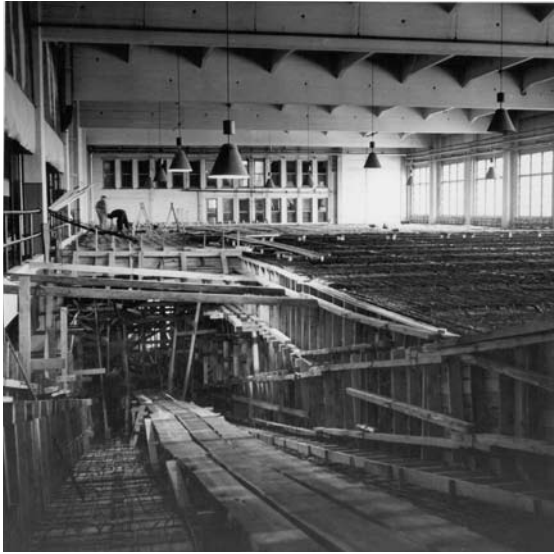
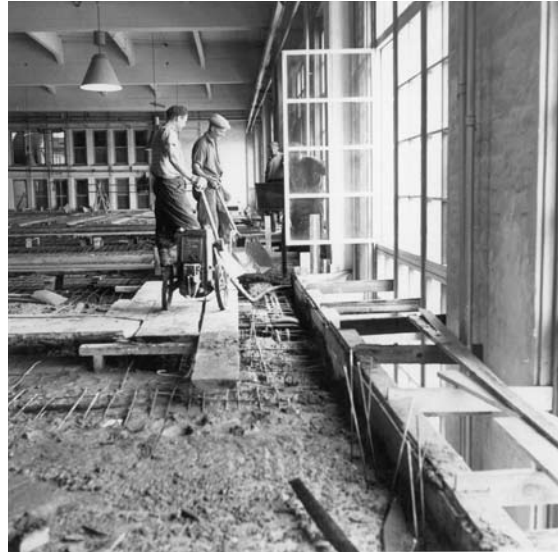
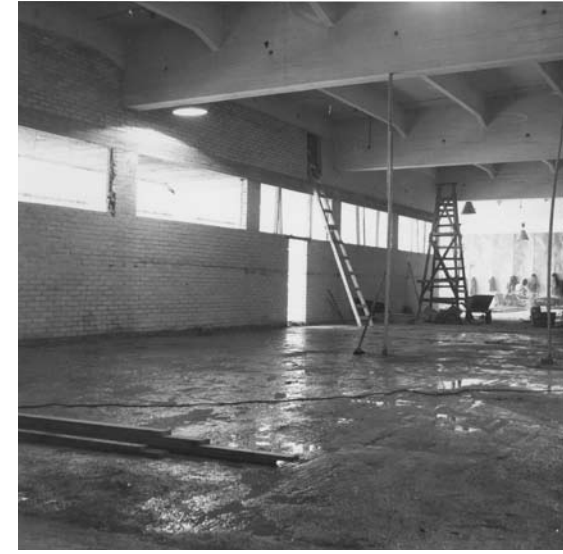
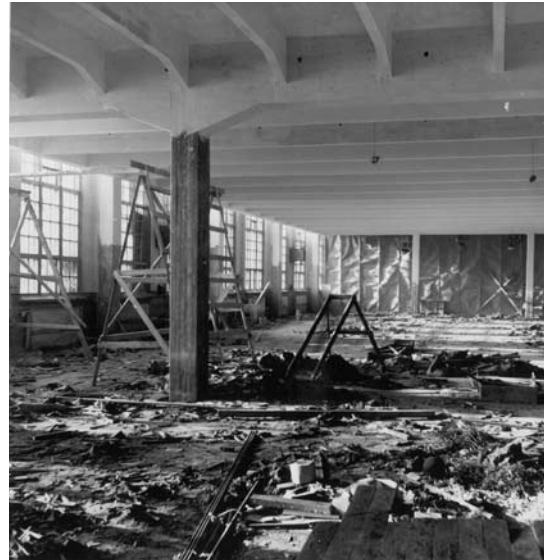
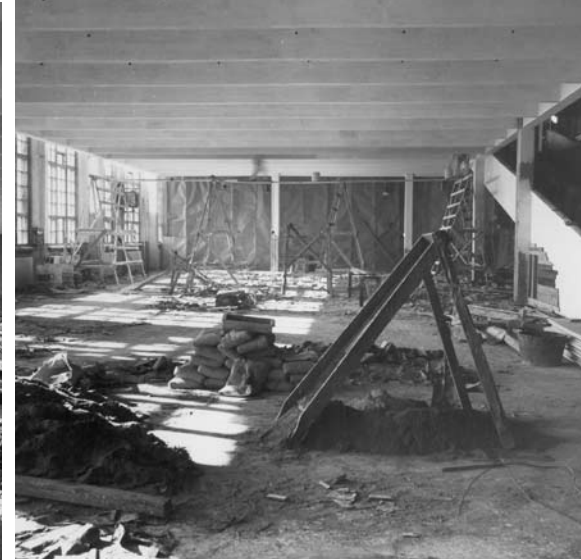
Kuvat 5.2 - 5.4 (ylärivi), 5.5 - 5.7 (alla)

Vuoden 1953 muutustyöt käynnissä: ajoluiskan ja uuden välipohjan rakennustöitä. MOBA

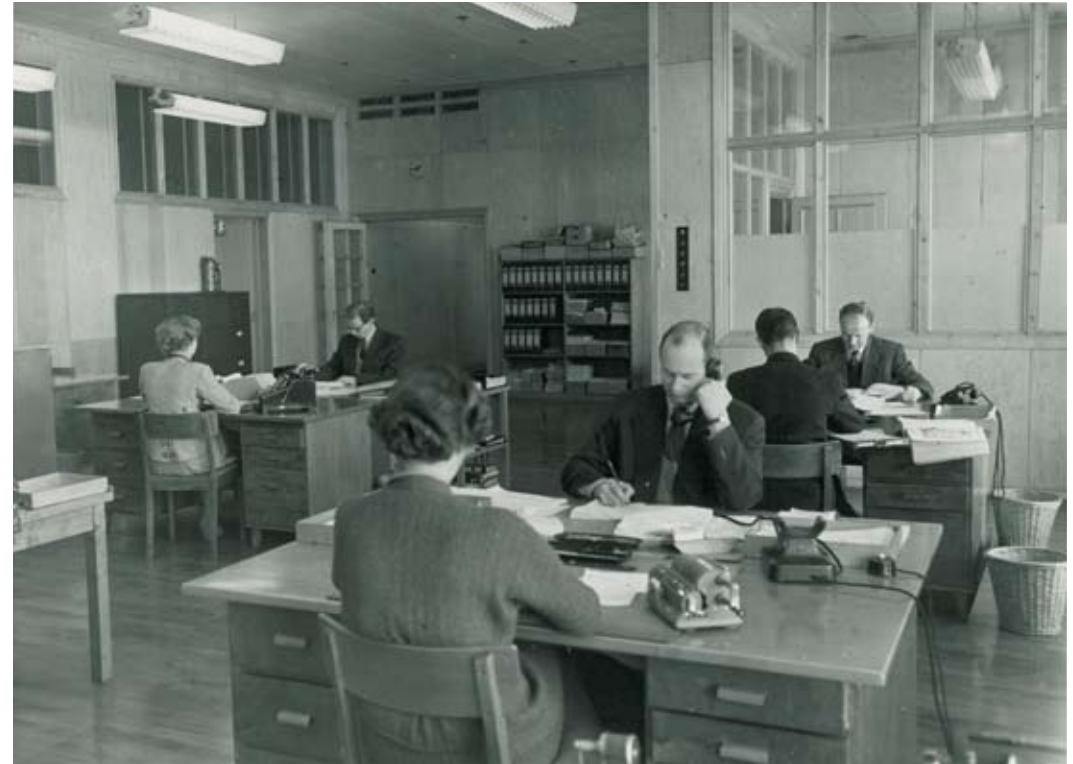
Kuva 5.10

Päiväämätön valokuva toimistolaajennuksen puolelta. Varaosavaraston käyttöön varattuja toimistotiloja.

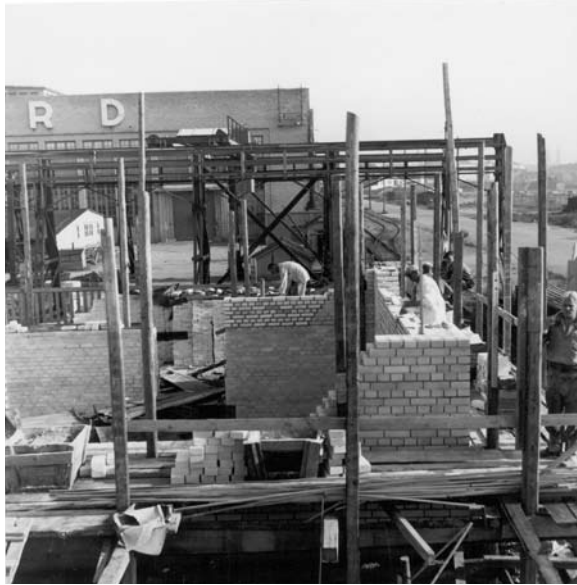
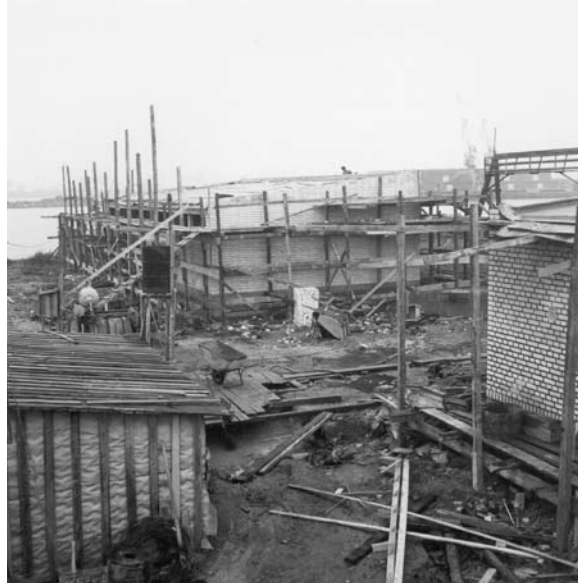
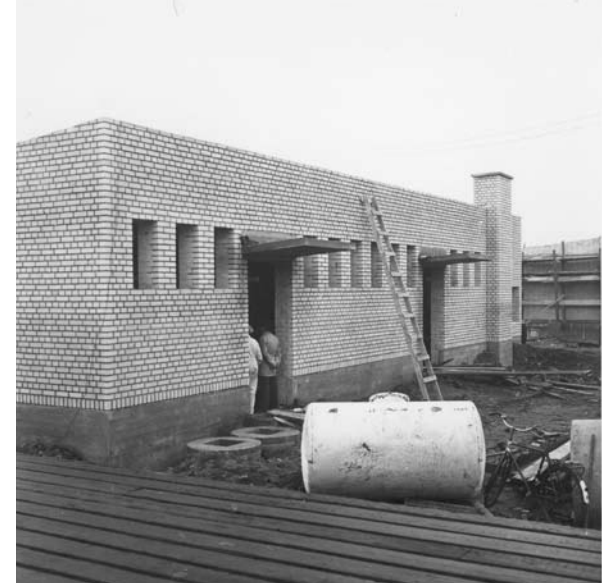
Kuva 5.14

Pääpiirustussemapiirustus, piharakennukset 1953. G. Nordström, HKRVA.

Vuoden 1953 rakennusvaiheen yhteydessä vapautettiin tuotantotiloista lisää lattiapinta-alaa rakentamalla tehdasrakennuksen taakse Pihlaja-saarenkadun varteen¹⁴⁹ erilliset varastorakennukset maalaustarpeelle ja öljylle sekä puutavaralle. Gunnar Nordströmin suunnittelemat varastorakennukset olivat yksikerroksia ja pulpettikattoisia. Niiden julkisivut murattiin samasta kahi-tiilestä kuin itse kokoonpanotehtaan julkisivutkin.

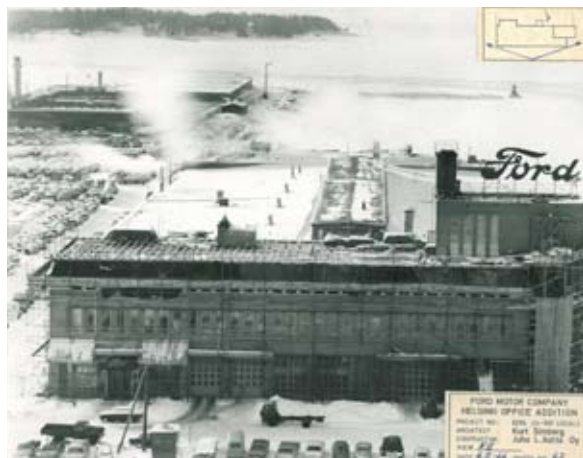
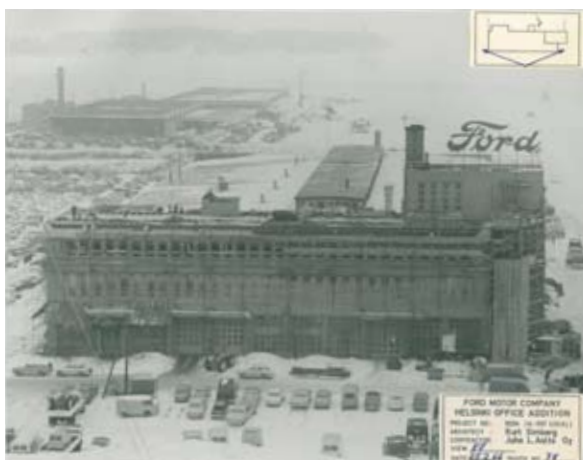
Kuvat 5.17 ja 5.18 (yllä)

Lisärakennustyömaa 4.2.1966 ja 25.2.1966. Koy FORD

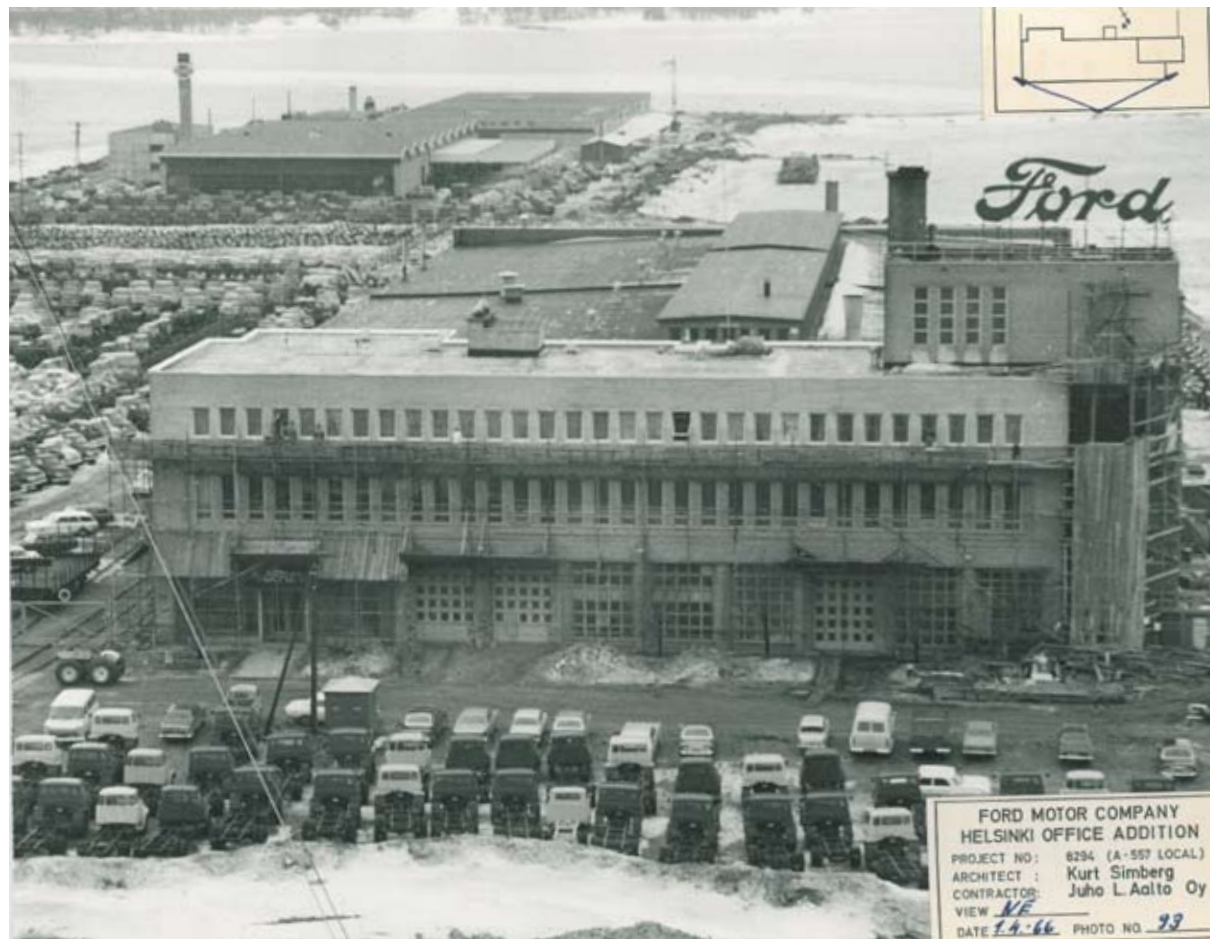
Kuva 5.19

Lisärakennustyömaa huhtikuussa 1966. Koy FORD

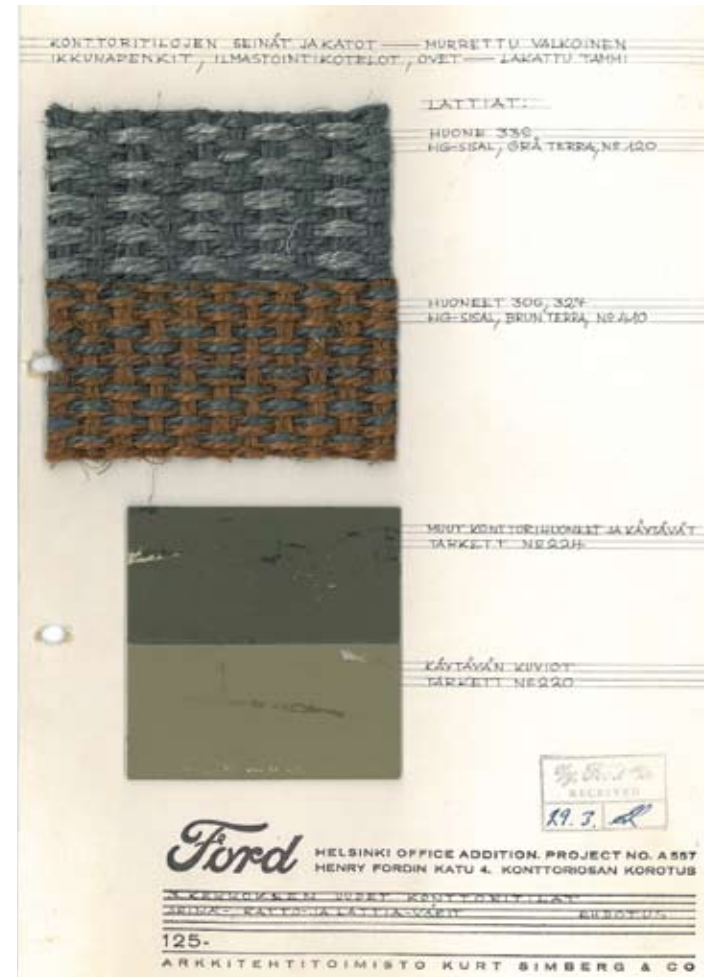
Kuva 5.21

Arkkitehtitoimisto Kurt Simberg & Co:n kokoamia lisärakennuksen materiaalimalleja. Koy FORD.

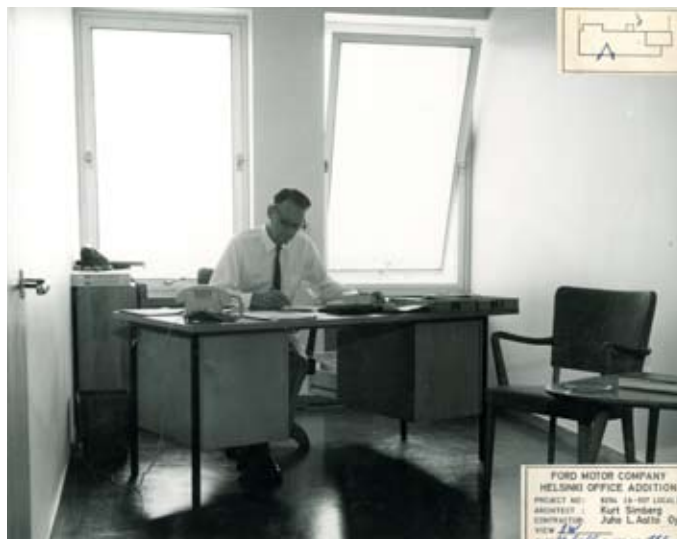
Kuva 5.22

Valmis toimistohuone lisäkerroksessa vuonna 1966. Koy FORD.

Lisäkerroksen toimistotilojen järjestely perustui portaiden A ja B välille järjestettyyn käytävään, jonka välille sijoittuvat lasiseinäiset, kohtuullisen pienet toimistohuoneet, joiden ikkunat avautuivat pääosin Henry Fordin kadulle. Neuvottelutiloihin rakennettiin kolme kupuikkunoilla katettua kattovaloaukkoa.¹⁶⁶ Lisäkerroksen toimistotilojen ratkaisuissa luovuttiin rakennuksen toisessa kerroksessa käytössä olleesta puumateriaalista. Materiaalit vaihtuivat 1960-luvulle tyypillisiksi.¹⁶⁷ Toimistohuoneiden väliset lasiseinät tehtiin 2-kertaisella lasituksella peittomaalattusta puusta. Seinäpinnat pääsääntöisesti rapattiin, saniteettitiloissa käytettiin laatoitusta. Kolmannen kerroksen toimistotiloissa käytettiin ovissa ja ikkunapenkeissä peittomaalauksen ohella materiaalina lakattua, vaaleaa tammiviilua.¹⁶⁸ Alakatot tehtiin polttomaalattusta kevytmetallisäleistä (konttorikäytävä ja siihen välittömästi liittyvät tilat).¹⁶⁹ Konttorihuoneiden alakattomateriaaliksi valitti kipsoniittilevy. Wc-tiloissa katot tehtiin luja-levystä. Toimistokäytävän ja sen lattioiden materiaaliksi valittiin 25x25

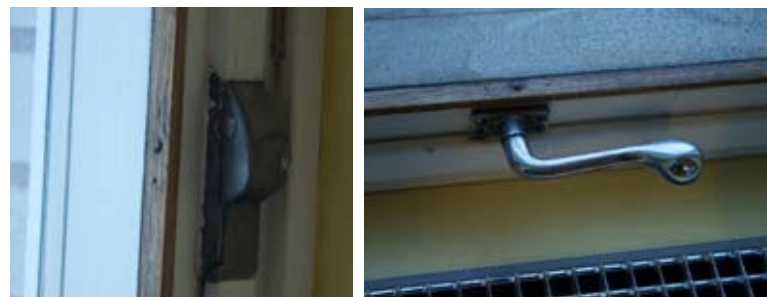
Kuva 5.24 - 5.25

Lisäkerroksen ikkunoiden heloituksia. Inventointikuvat vuodelta 2011.

Lisäkerroksen ikkunat tehtiin 2-kertaisina vaaka-akselin suuntaan kiertyvinä ikkunoina. Arkkitehtitoimisto Kurt Simbergin työselostuksessa mainitaan tyyppinä "Rewenta tai vastaava". Ikkunat ovat peittomaalattuja puuikkunoita ja niihin liittyvät linjakkaat, tukevat erikoishelat ovat kromattuja.¹⁷²

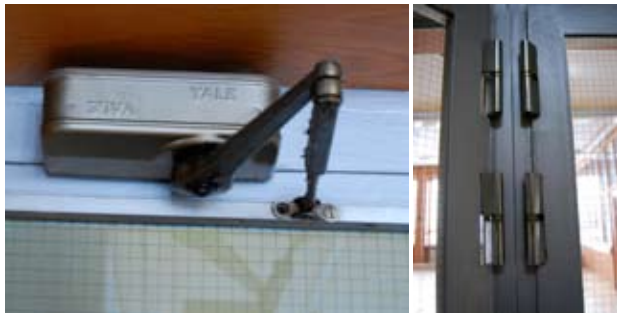
Kuva 5.26 - 5.27

Lisäkerroksen yhteydessä rakennettujen teräsovieien heloja. Inventointikuvat vuodelta 2011.

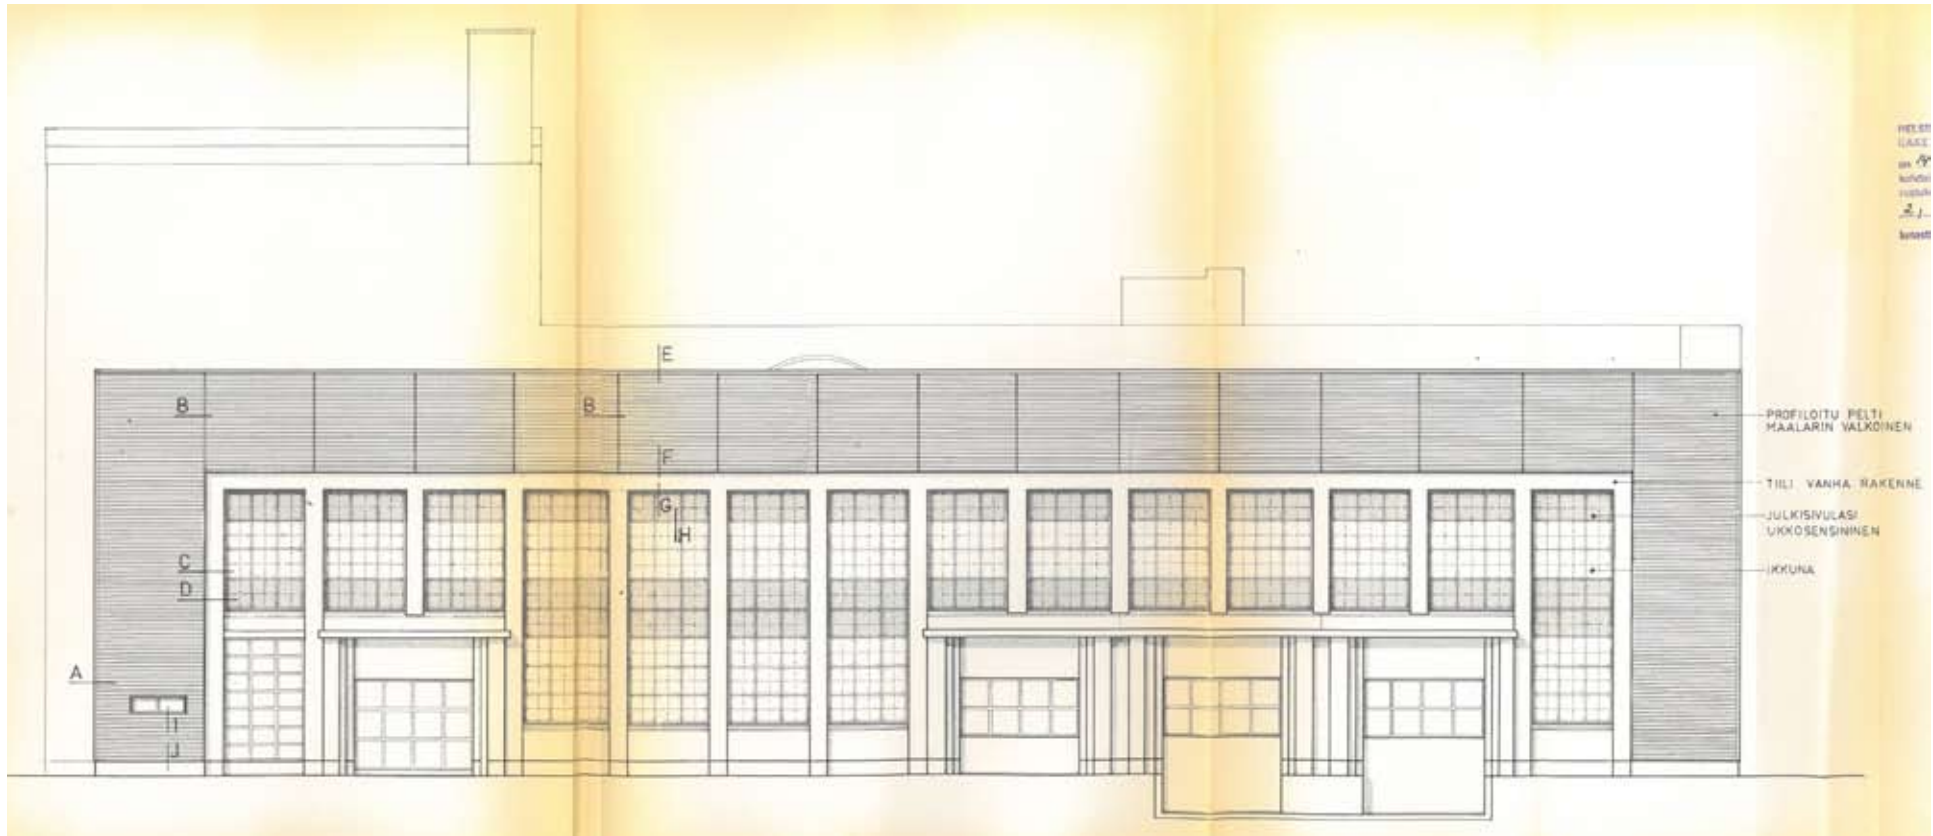
Kuva 5.32

Fordin talon eteläjulkisivun muutossuunnitelma 1980-luvun alusta. Arkkitehtuuritoimisto Vesa Ekholm ja Antero Syrjänen. Koy FORD

1980-luvun alussa Fordin talon kiinteistöön suunniteltiin kokonaisvaltainen julkisivujen peruskorjaus, jonka tavoitteena oli nykyaikaistaa rakennuksen arkkitehtonista ilmettä. Muutostyön suunnitteli Arkkitehtuuritoimisto Vesa Ekholm ja Antero Syrjänen. Muutostyön lupahakemukseen liittyvät piirustukset on päivätty 11.12.1981 ja 24.3.1982.¹⁷⁸ Muutostyössä ajateltiin uusia koko rakennuksen ikkunat, muurata ikkunoita osittain umpeen Munkkisaaren laiturin puoleisella julkisivulla ja lisätä julkisivulle lisälämmöneristys ja uusi julkisivuverhous. Uusia ehdotettuja julkisivumateriaaleja olivat valkoinen pelti ja ukkosensininen julkisivulasi. Vanhasta pieniruutuisesta ikkunajaosta luovuttiin ja tilalle suunniteltiin uusi, väljempi jaotus. Uudet ikkunat suunniteltiin toteutettaviksi puu-alumiinirakenteisina.¹⁷⁹

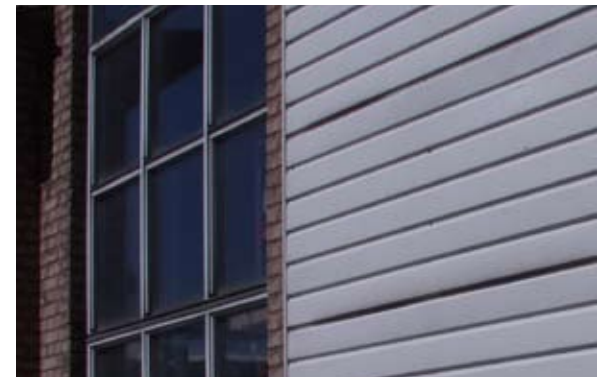
Kuva 5.33

Fordin talon eteläjulkisivun suunnitelman mukaan toteutettuja uusia pintamateriaaleja. Inventointivalokuva vuodelta 2011.

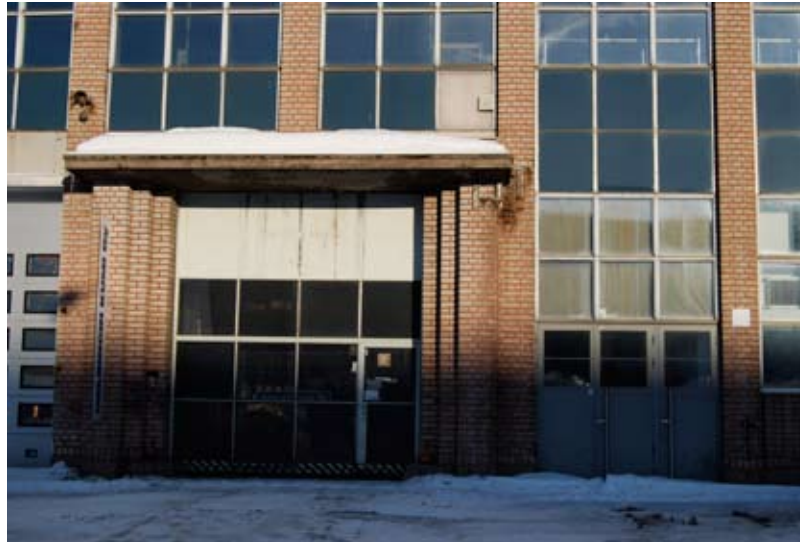
Kuvat 6.4 - 6.5

Fordin talon eteläjulkisivu ja yksityiskohta sen ovesta (Helsingin Kumi Oy:n sisäänkäynti).

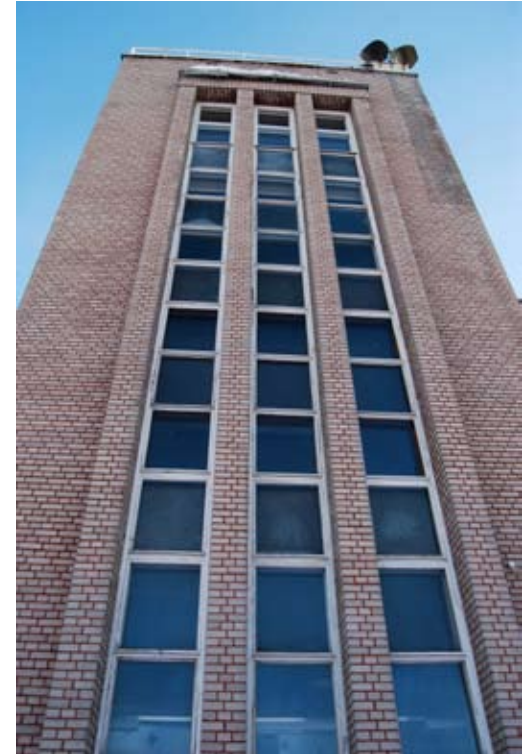
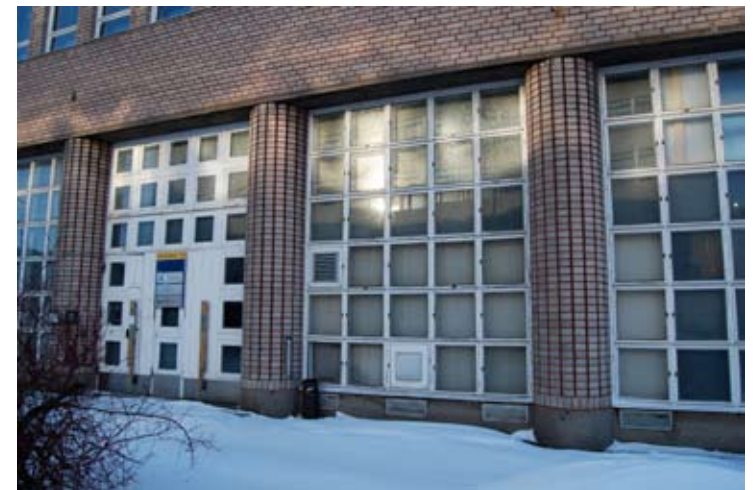
Kuvat 6.6 - 6.12

Fordin talon ovia. Ylärivissä Munkkisaaren laiturin suuntaisen julkisivun ovia entisiin tuotantotiloihin. Alarivissä äärimmäisenä vasemmalla entisen Matalasalmenkadun puoleiseen julkisivuun ilmeisesti 1970-luvun lopulla puhkaistu oviaukko. Kuvat alarivissä keskellä ja vieressä eteläjulkisivun uusittuja nosto-ovia.

Rakennuksen pitkien sivujen julkisivut ovat pääosin alkuperäisessä muodossaan. Tehdashallien ikkunat ovat alkuperäisiä puuikkunoita, joihin on tehty muutoksia sisäpuolelle 1940- ja 50-luvuilla rakennetun välipohjan johdosta. Pihlajasaarenkadun puoleiseen julkisivuun on tehty eri aikoina uusia oviaukkoja, jotka sijoittuvat alkuperäisiin ikkuna-

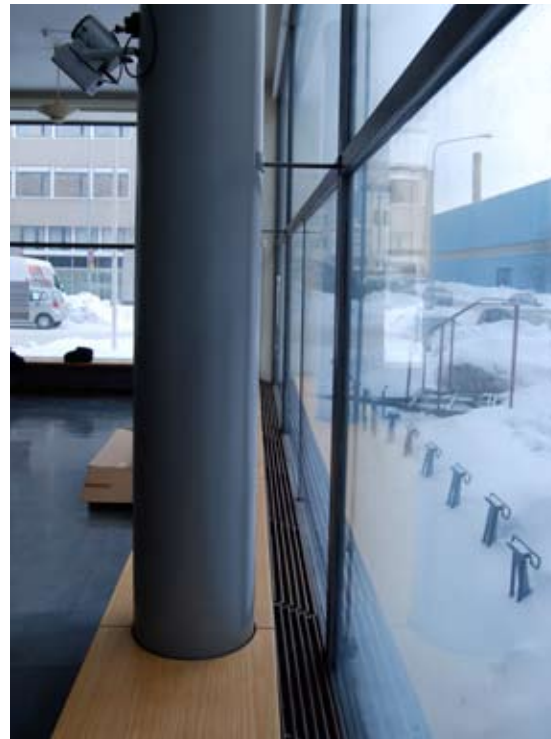
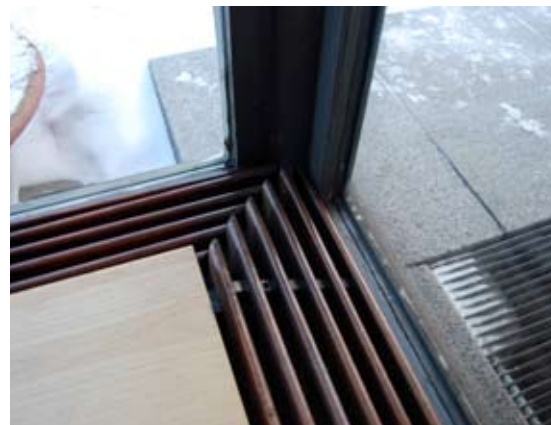
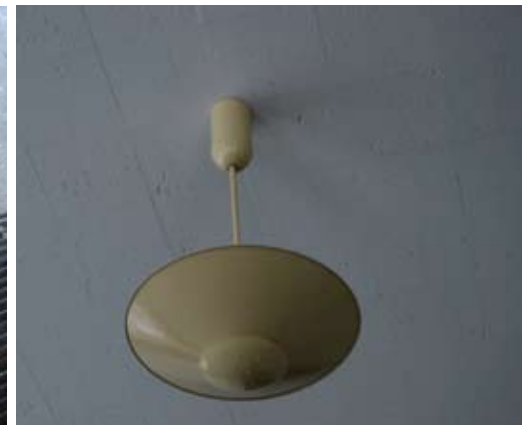
Kuvat 6.15-6.16 (yllä vasemmalla) Näyttelyhallin lasiseinää ja ikkunapenkki v. 2011

Kuvat 6.17-6.18 (yllä oikealla) Näyttelyhallin parioven (1960-l) heloitusta. Alkuperäinen kattovalaisin.

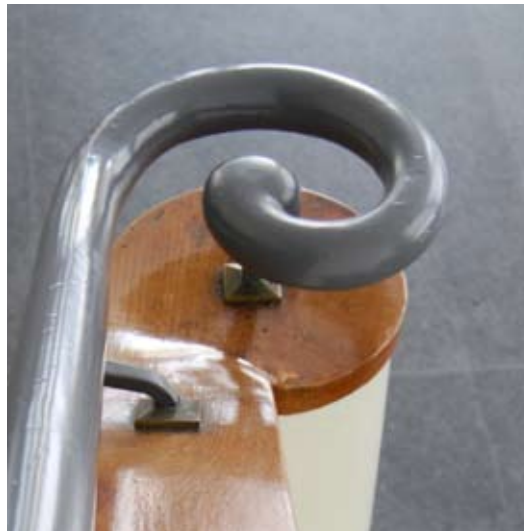
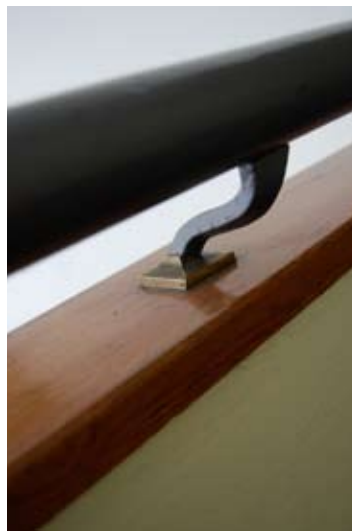
Kuvat 6.28 - 6.29 (vas)

Portaan käsijohteen yksityiskohtia.

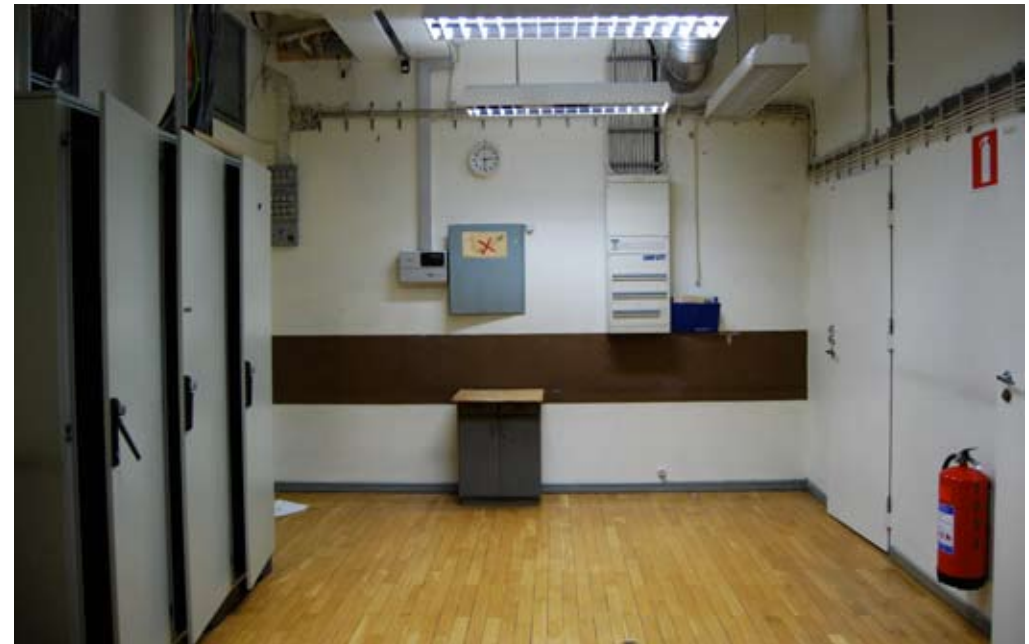
Kuva 6.72 (yllä)

Näkymä tilaan 217.1. Päätyseinälle sijoittuvan harmaan kaapinoven taakse sijoittuu toimiston eteishallin seinään sijoitetun puhelinkeskkuksen mittariston koneisto.

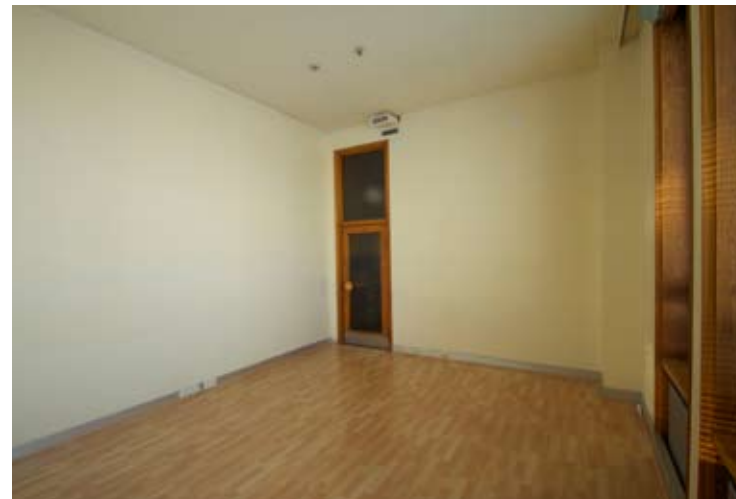
Kuva 6.83

Näkymä kabinetista kohti tarjoiluvälikön lasiovea.

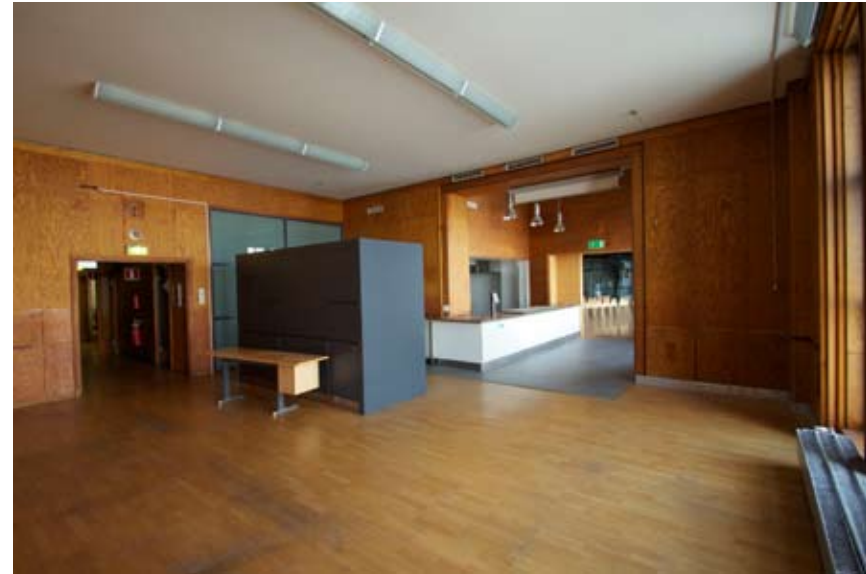
Kuva 6.87

Näkymä entisestä ruokailutilasta kohti tarjoiluvälikkää. Vasemmalla näkyy oviaukko toimistokäytävälle.

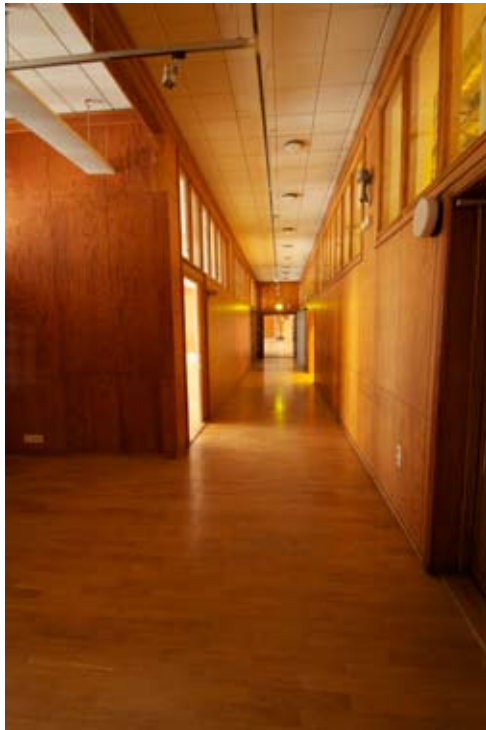
Kuva 6.90
Näkymä käytävältä 202.5

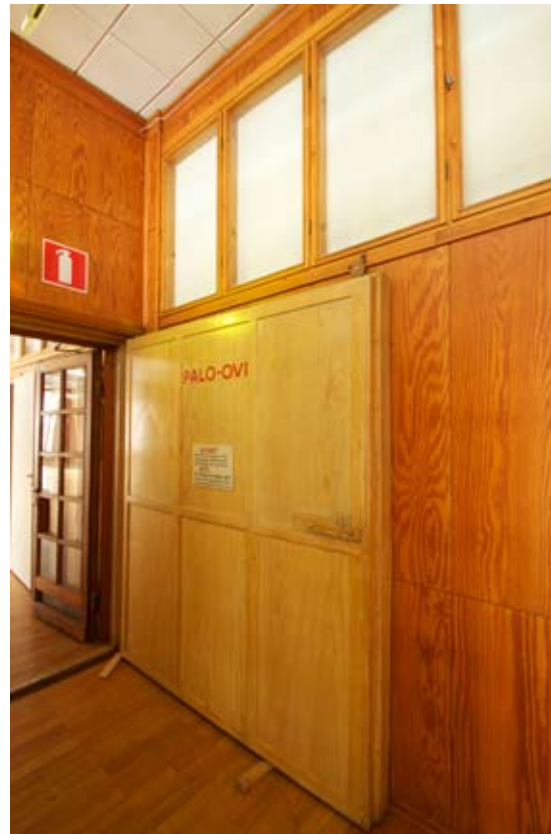
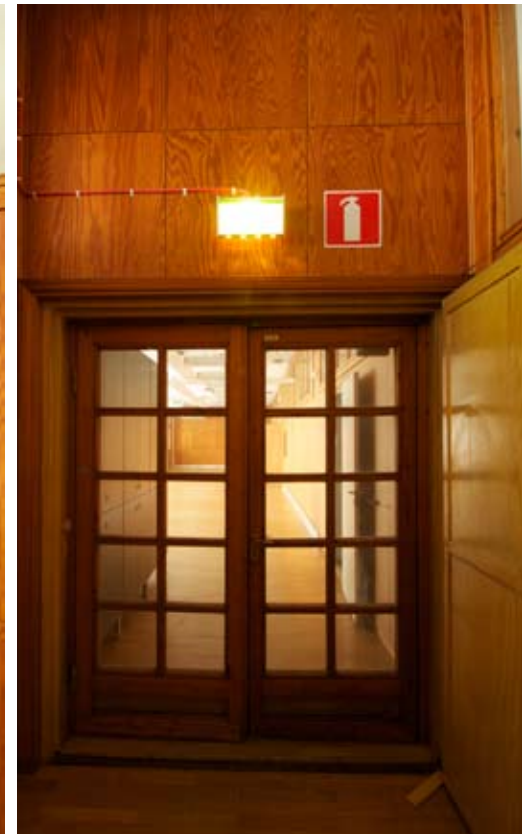
Kuvat 6.91-6.92

Käytävän 202.5 ootrattu palo-ovi ja 10-ruutuinen heiluritoiminen pariovi.

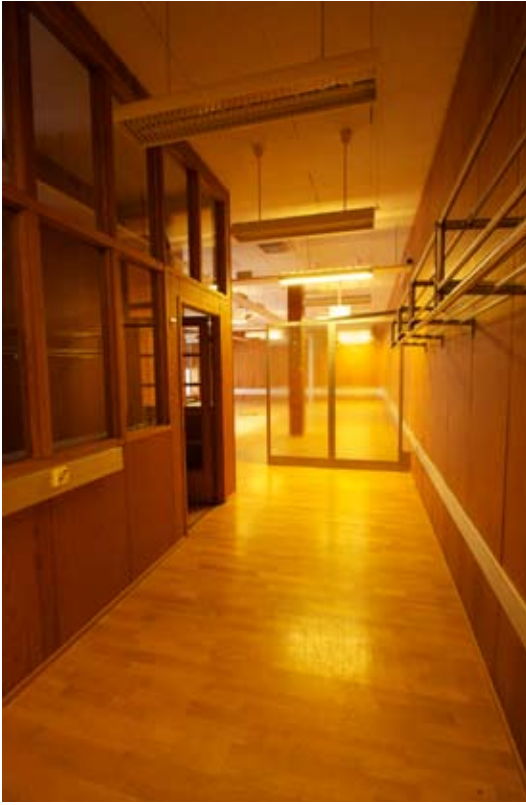
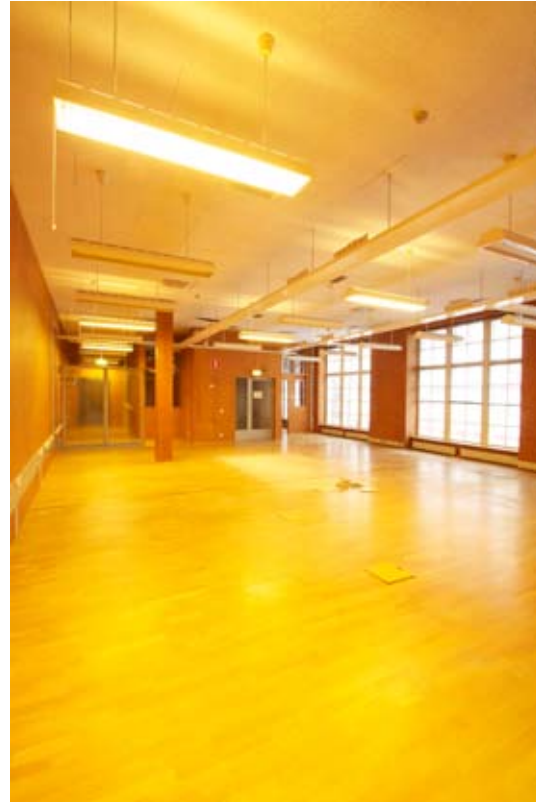
- Tiloissa on 201.3 muista itäisivun toimistotiloista poiketen luultavasti alkuperäiset 1950-luvun lopun ripustetut toimistovalaisimet. Valaisimet on kiinnitetty teräskupujen avulla kattoon. Valaisimien detaljit ovat kiillotettua terästä ja lasiosat ovat opaaliasia.

Kuva 6.108-6.109 (yllä)
Näkymät tilaan 200.1

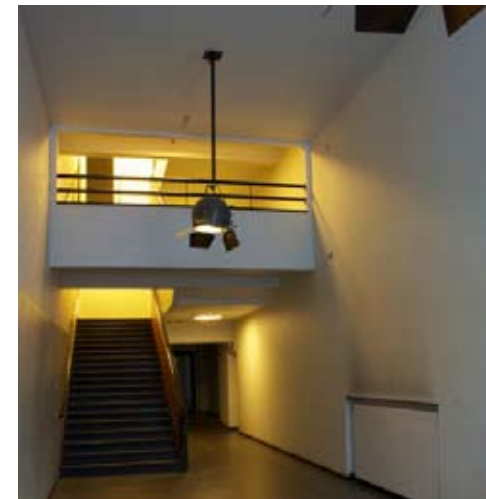
Kuva 6.122 (oik.)

Porras B sisäänkäyntihallissa.

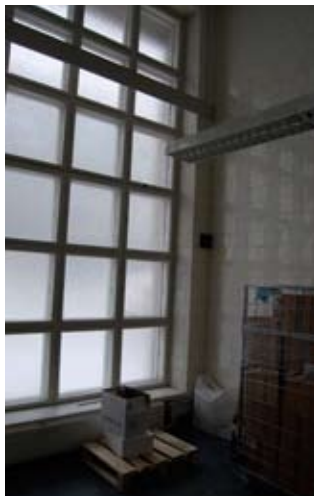
Kuva 6.123-6.27

Näkymät ensiaputilaan.

Tilan pintoja, materiaaleja ja yksityiskohtia.

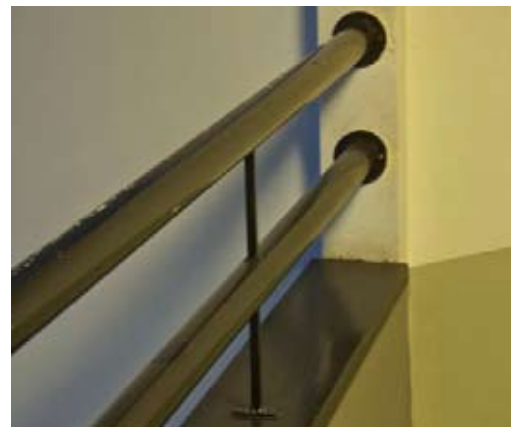
Kuvat 6.131-6.132

- Askelmat ja jalkalistat musta mosaiikkibetoni, alkuperäiset
- Väliatasanteiden lattia on alkuperäinen hiottu musta mosaiikkibetonilattia sinkkisillä jakolistoilla.
- Portaan keskikaide on kiviaineinen ja oranssinpunaiseksi maalattu. Kaide on päällystetty samanlaisella mustalla mosaiikkibetonilla kuin lattia. Tämän yläpuolella on käsijohteena tukeva maalattu teräsputkiprofiili. Käsijohde kiinnitetty puuosaan teräksisillä kiinnikkeillä. Kaide edustaa samaa muotokieltä kuin A-portaan kaide, mutta on yksityiskohdiltaan arkisempi.
- toisella puolella seinään kiinnitetty yksinkertainen käsijohde, maalatti teräsputkiprofiili,

Portaan kaiteiden yksityiskohtia.

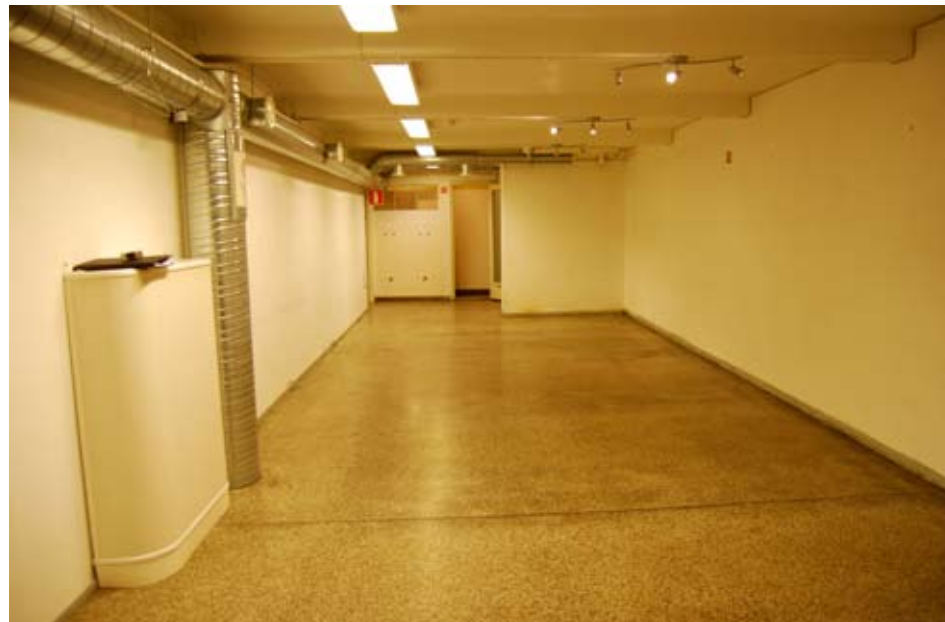
Kuvat 6.133-6.134 (yllä)

Näkymät kahteen suuntaan entisestä miesten sosiaalitalasta (nykyinen tila 222.1)

Miesten sosiaalitala sijoittui kiinteästi tuotantotilojen ja portaan B yhteyteen. Yhteinäjien pukuhuoneen takaosaan sijoittuivat peseytymistilat. Tilan keskiosaan saatiin alunperin luonnonvaloa kattolyhdyn välityksellä.

1950-luvulla saniteettitiloihin liitettiin lisää wc-tiloja rakentamalla läheisiin tiloihin uusi oviaukko. 1960-luvulla tilan takaosasta lohkaistiin lisätilaa varastoiksi. Merkittävästi tilojen ilme muuttui 1970-luvulla, kun katon korjaustöiden yhteydessä purettiin tilan kohdalta kattolyhty.

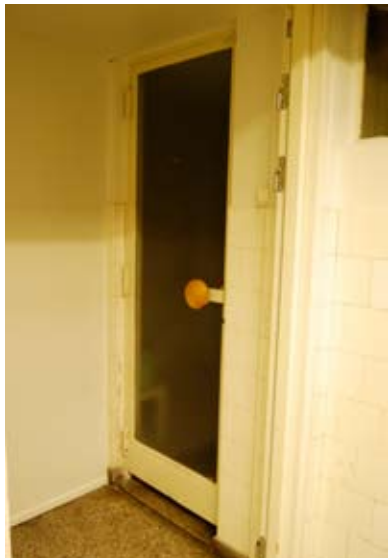
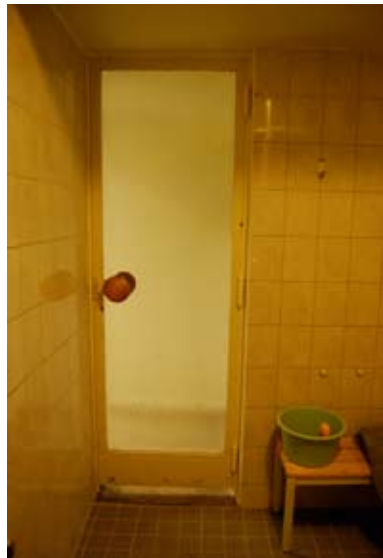
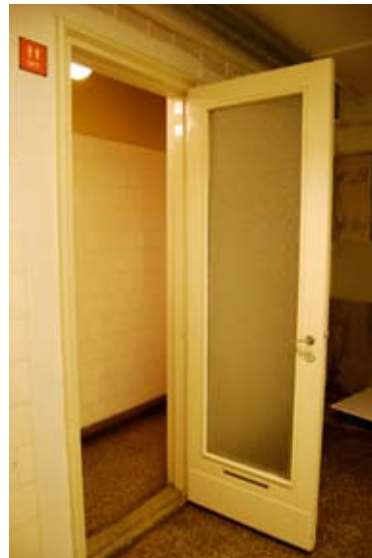
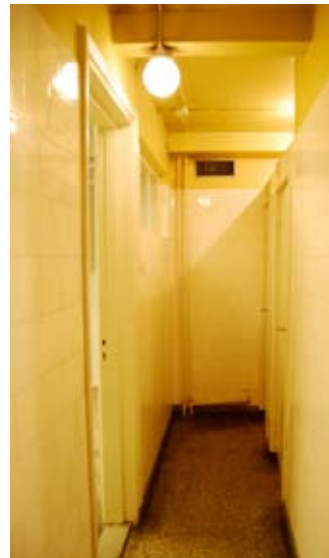
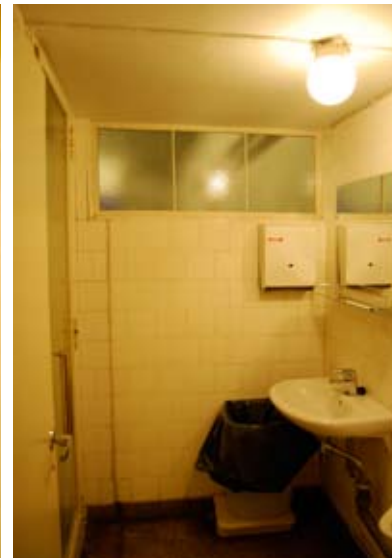
Kuvat 6.135-6.139 (alla)

Tilaan 222.1 liittyvien suihku- ja wc-tilojen yksityiskohtia

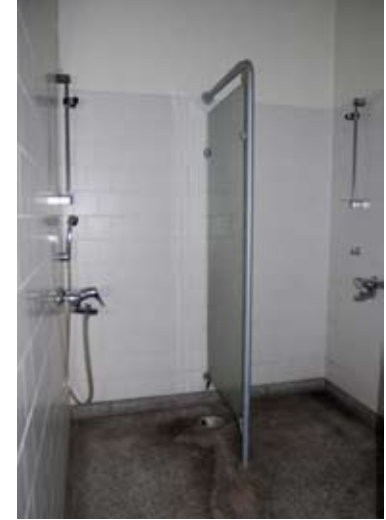
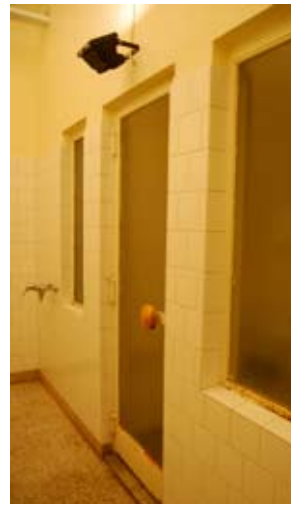
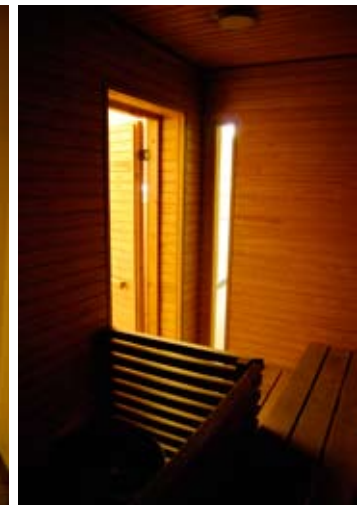
Kuva 6.145-6.149

Näkymä entisestä naisten pukuhuoneesta ja siihen liittyvästä uudesta saunan pukuhuoneesta. Suihkuhuoneessa on alkuperäiset sisäikkunat ja väliovi. Sauna on rakennettu entisen lepoahuoneen paikalle.

Kolmannen kerroksen sosiaalituloista esimiesten tilan tilajärjestely on alkuperäinen. Entiseen naisten sosiaalitilaan on rakennettu uusia väliseiniä. Tilaan on rakennettu sauna ja pukuhuoneen takaosasta on erotettu tilaa uutta pukuhuonetta varten. Entisestä naisten sosiaalitulasta on purettu sisäikkunat alemmassa kerroksessa sijainneeseen miesten sosiaalitilaan. Tilan muoto on muuttunut 1970-luvulla kattolyhdyn purkamisen myötä.

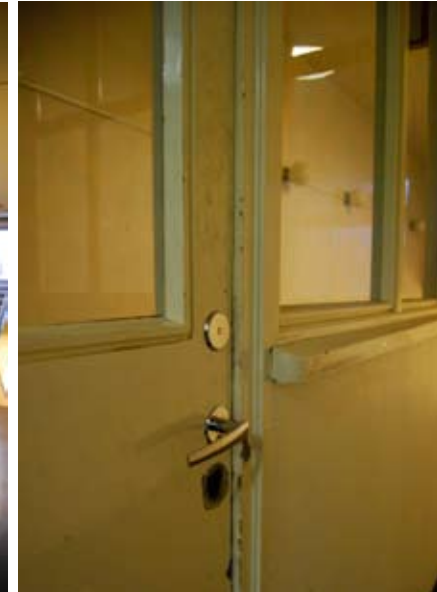
Kuva 6.150-6.151
Emännän huoneen lasiseinien ja oven yksityiskohtia.

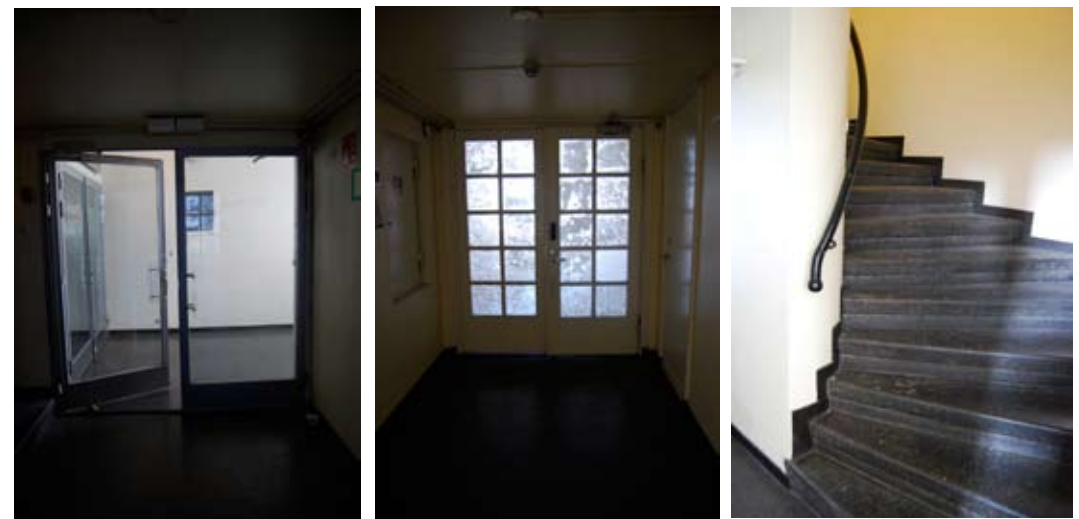
Kuvat 6.153-6.155 (oik..)

1960-luvulla rakennettu ovi portaaseen B ja 1940-luvun puurakenteinen lasiovi työntekijöiden ruokasaliin. Porras ja käsijohde 3. kerroksessa.

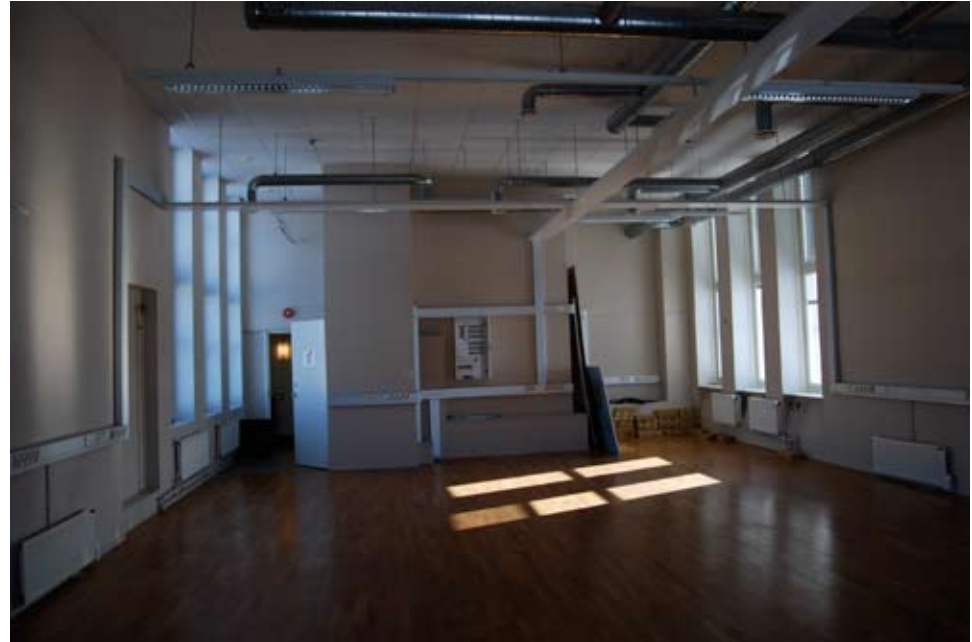
Kuvat 6.163-6.164

Tornin nykyinen tila ja sen ikkunaseinä. Oikeanpuoleisessa kuvassa näkymä kohti entistä keittiön paikkaa.

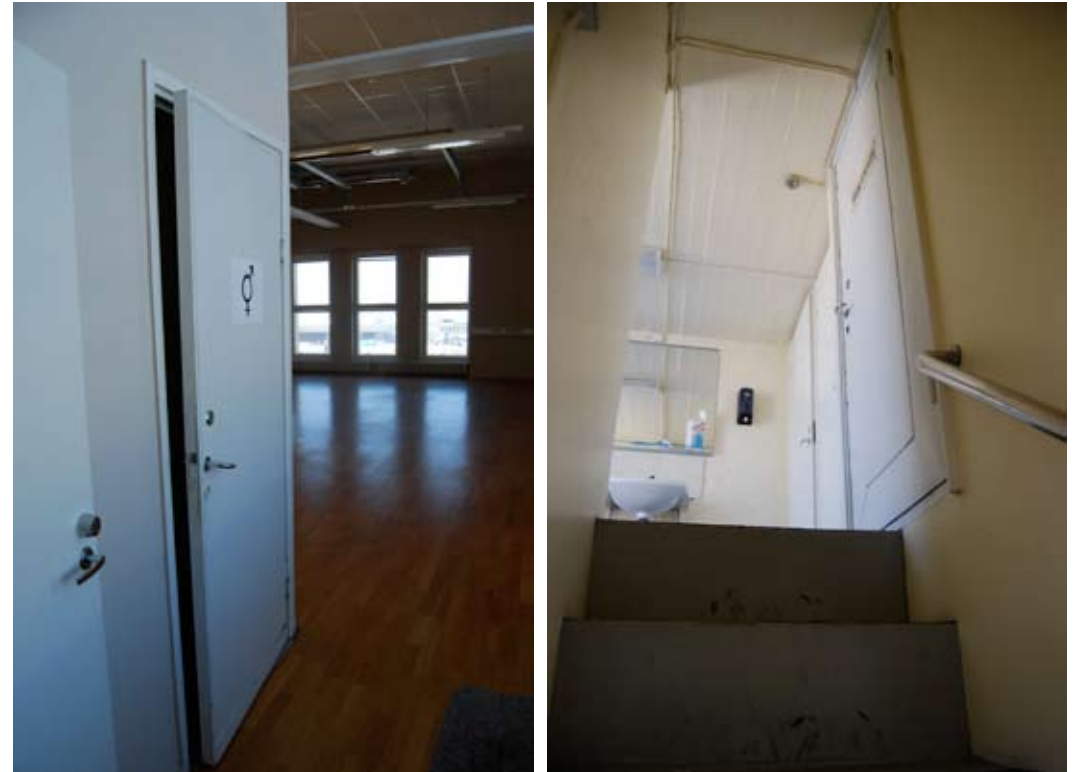
Kuvat 6.168 -6.169

Näkymä tornin tilaan. Vasemmalla ovi yläkertaan vievään portaaseen. Oikealla näkymä portaan päättenä olevaan pieneen wc-tilaan.

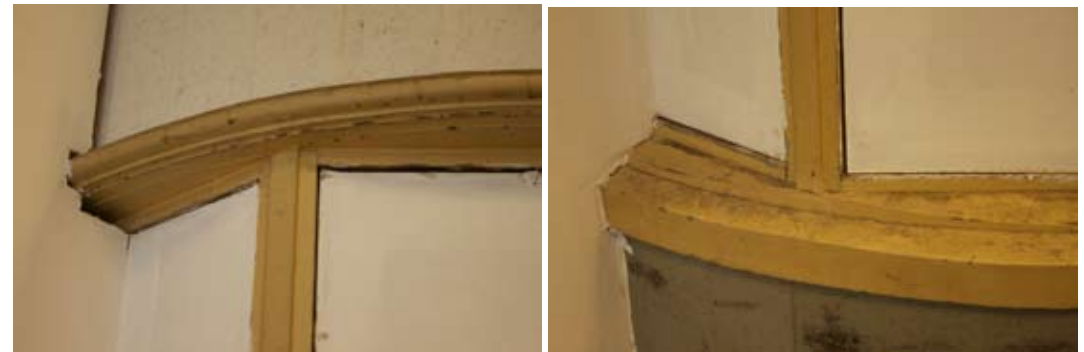
- Vahtiputkan pyöreän eturaunan ikkunat peittomaalattu puu (1940-l), osassa lasit korvattu rakennuslevyllä .

Kuvat 6.177 -6.179 (yläriivi)
Vahtiputka tilasta I05.3

Kuvat 6.180 -6.181 (alarivi)
Vahtiputkan ikkunoiden yksityiskohtia.
