FORDIN TALO

Rakennushistoriaselvitys

arkkitehtuuri- ja muotoilutoimisto talli
18.4.2011

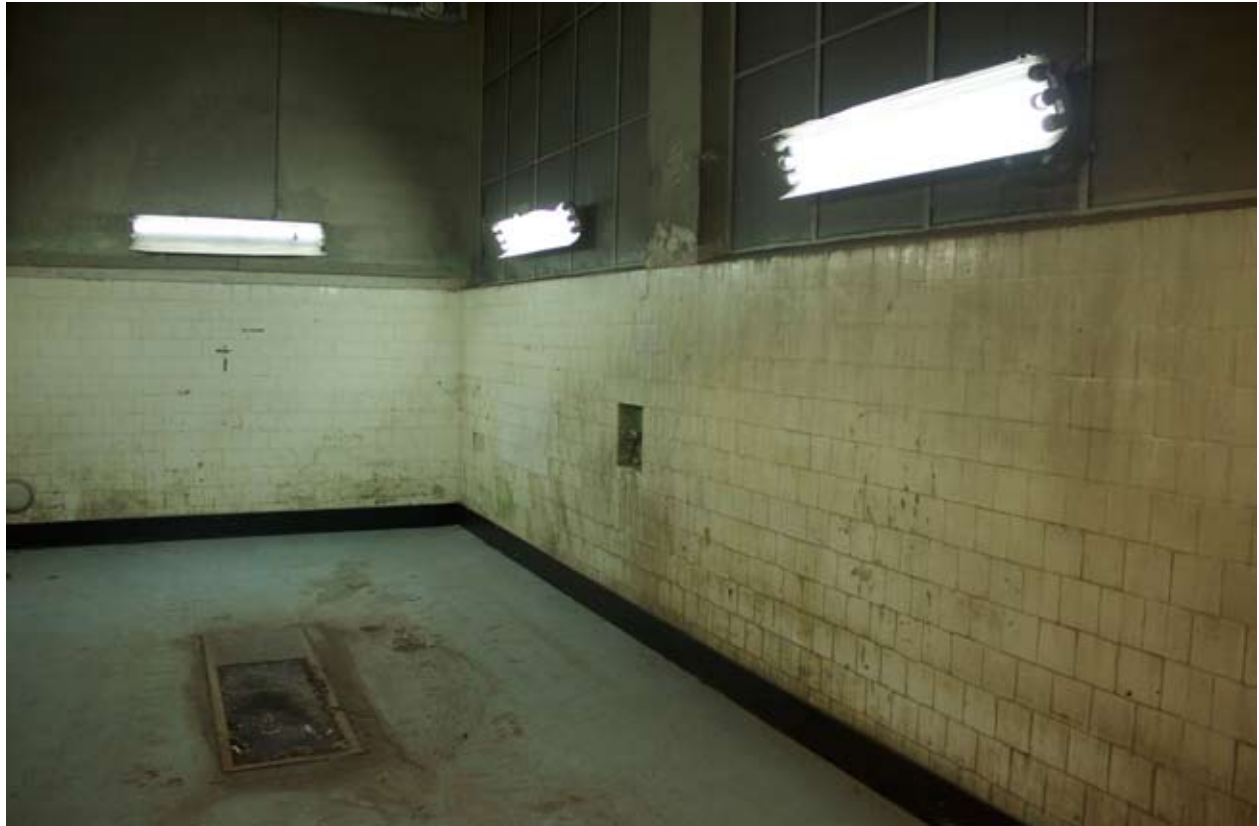
Kuvat 6.182-6.183
Näkymät autojen voitelutilaan "Smörjningsbox" 105.4

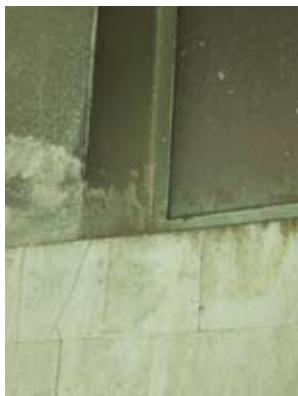
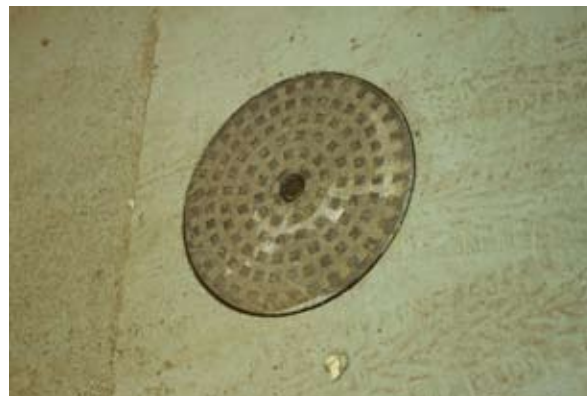
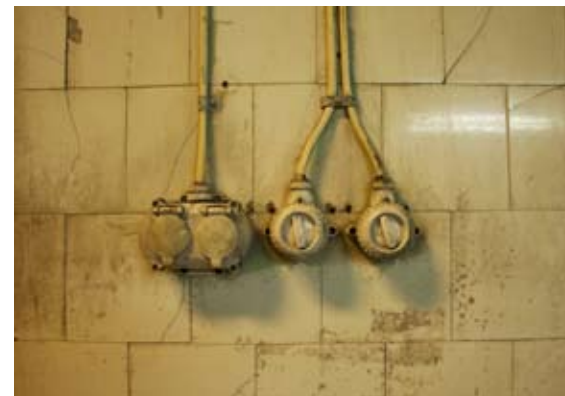
Kuvat 6.185-6.188 (alla)
Autojen pesu- ja voitelutilojen yksityiskohtia.

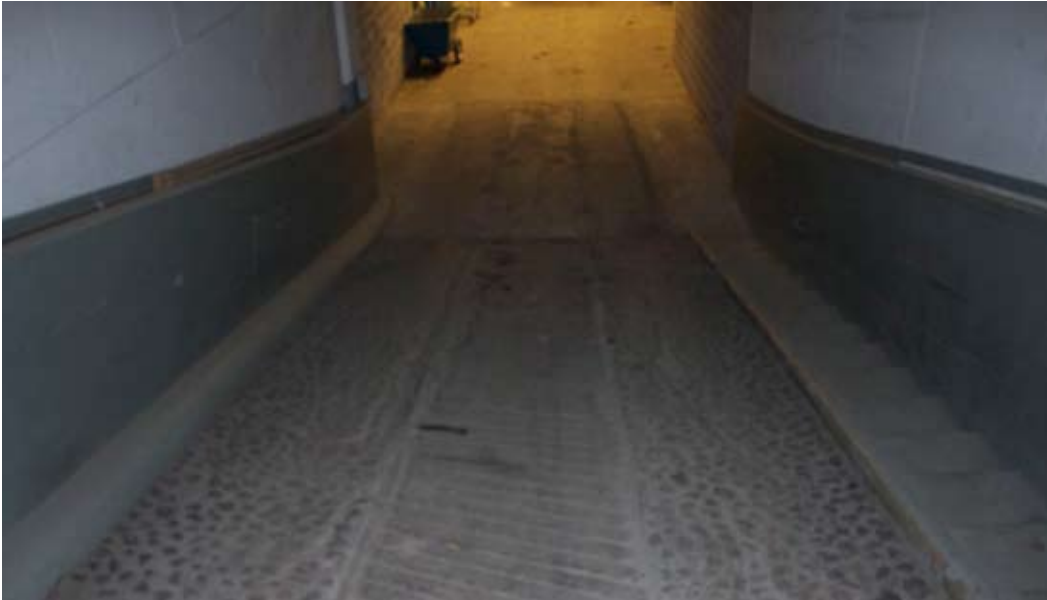
1950-luvun alussa rakennettu ajoluiska toiseen kerrokseen on myöhemmin jaettu nosto-ovella kahteen tilaan.

Kuvat 6.189-6.190 (vasemmalla)
Ajoluiskan pinnoitteita ja yksityiskohtia.

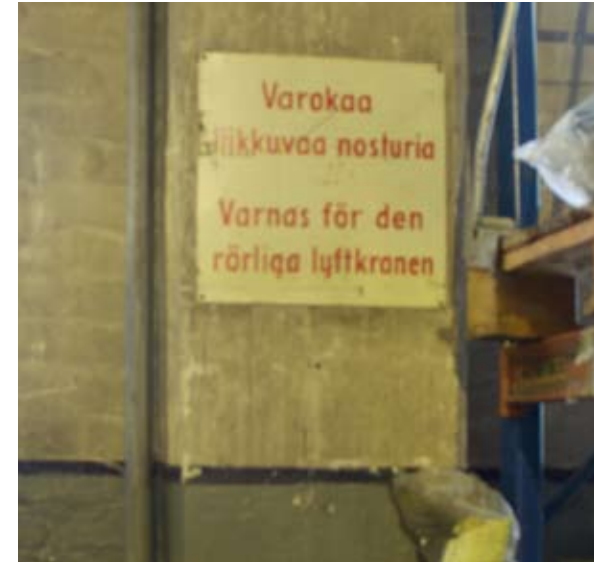
Kuvat 6.196-6.198

Alkuperäiseen tehdashallin liukuoveen liittyviä heloja ja ilmanvaihtolaite. Tehdashallin seinäpintaa ja varoitustaulu.

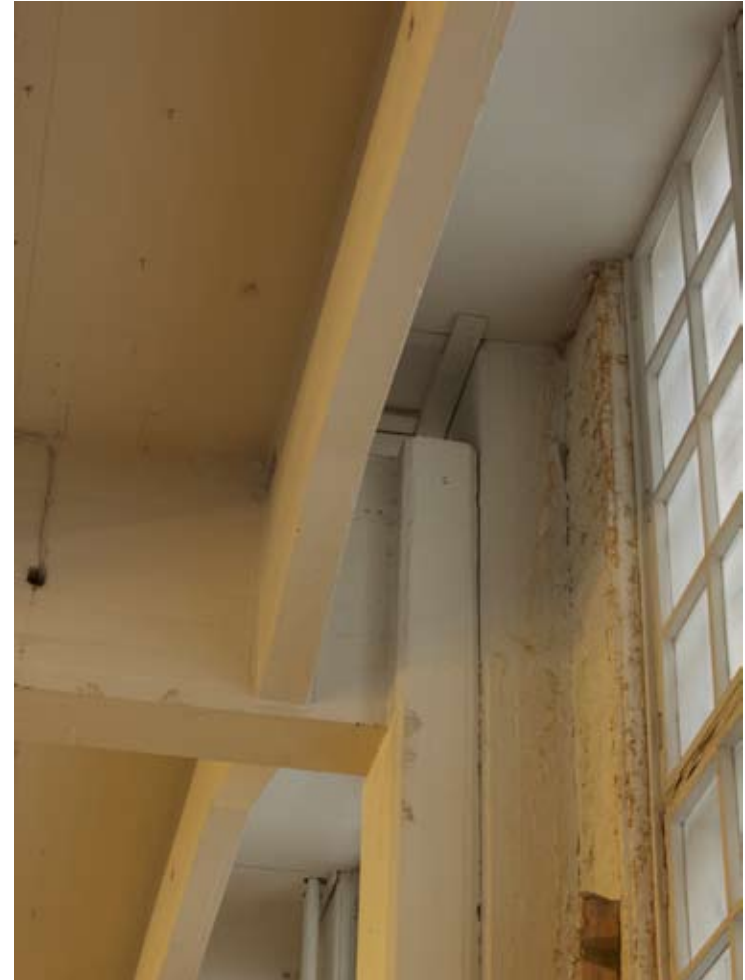
Kuvat 6.213-6.214 (vasemmalla)
Näkymä varastotilaan (entinen kokoonpanohallin eteläpääty).
Välipohjan rakenteita ja pilareita.

Kuvat 6.215 (yllä)
Välipohjan liittymä ikkunaseinään.

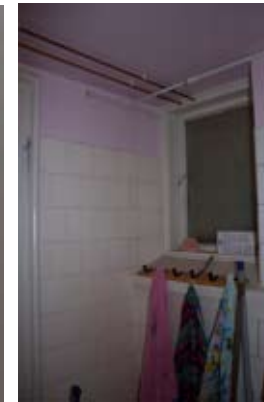
Kuvat 6.224-6.227

Tilan pohjoisseinällä on näkyvissä portaan A umpeenmuurattu sisäikkunakenttä. Sen alla ovat nykyisin taukotilana toimiva entinen autonkuljettajien taukotila ja sen sisäikkunat (osittain umpeen levytetyt) sekä pienet wc-tilat. Tiloissa on säilynyt alkuperäisiä rakennusosia (sisäikkunat, wc-ovet, keraamiset laatoitukset). Näyttelyhallin vastaisessa tilan nurkassa on 1950-luvulla Gunnar Nordströmin suunnitelmien mukaan laajennettu kaksikerroksinen pieni toimistotila sekä alkuperäiseen toteutukseen kuuluneet betoniporras ja toisen kerroksen wc-tilat. Toisen kerroksen wc-tilat on nykyisin muutettu pieneksi toimistotilaksi.

Tilassa on alkuperäiset puurakenteiset ikkunat. Ulkoseinillä on ollut tilan vuokralaisten mukaan vuosina 2010-2011 pahoja vesivahinkoja, joiden jäljet ovat näkyvissä ulkoseinillä.

Yksityiskohtia ja näkymä entisestä autonkuljettajien odotushuoneesta ja siihen liittyvistä wc-tiloista.

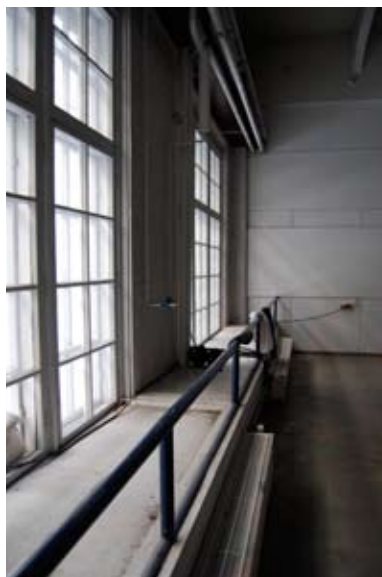
Kuvat 6.231-6.233

Ajoluiska parvelta nähtynä, välikerroksen vv-tilaan johtavan portaan (1940-l) teräskaitteet ja lattian yksityiskohta.

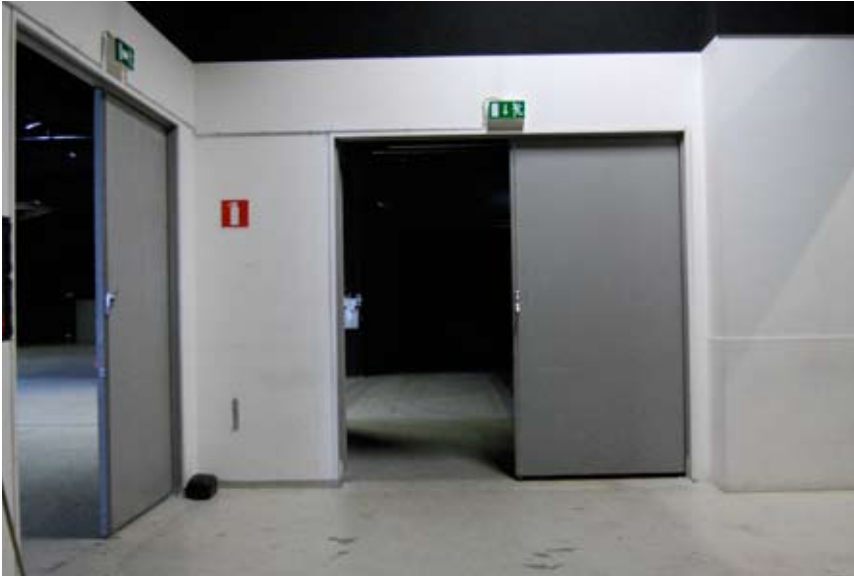
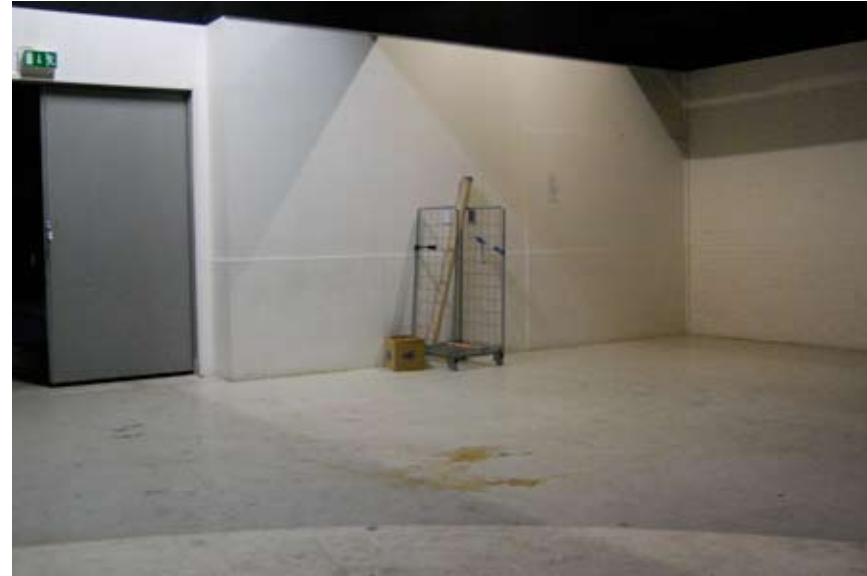
Kuvat 6.243-6.234 (ylärivi)

Näkymät tilasta 221.4
