TULLIHALLITUS

Rakennushistoriallinen selvitys

16.4.2012

ark-byroo

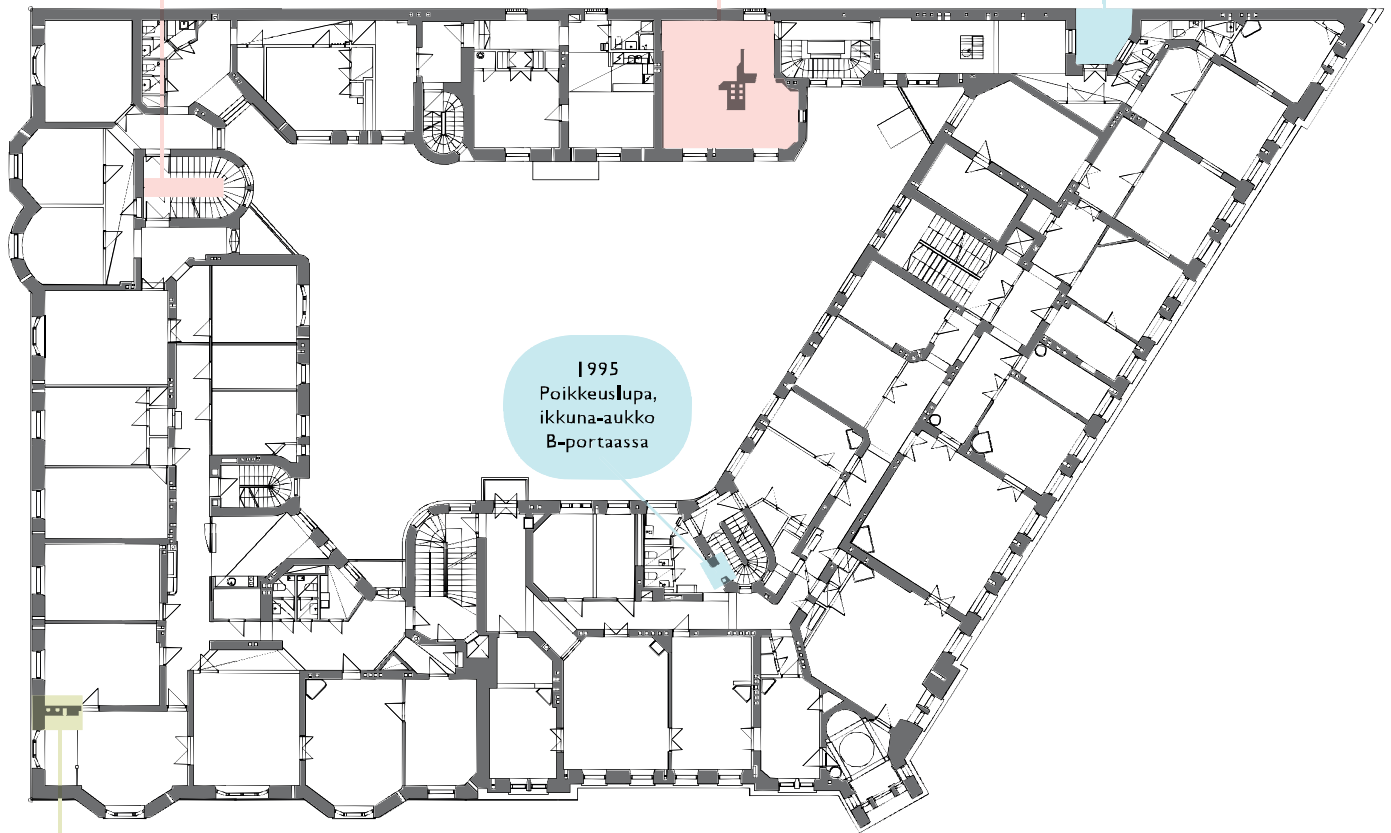
2. kerros

1995
Poikkeuslupa,
ikkuna-aukko
B-portaassa

1992–1993
IV-poisto
kaakeliuunin
kautta

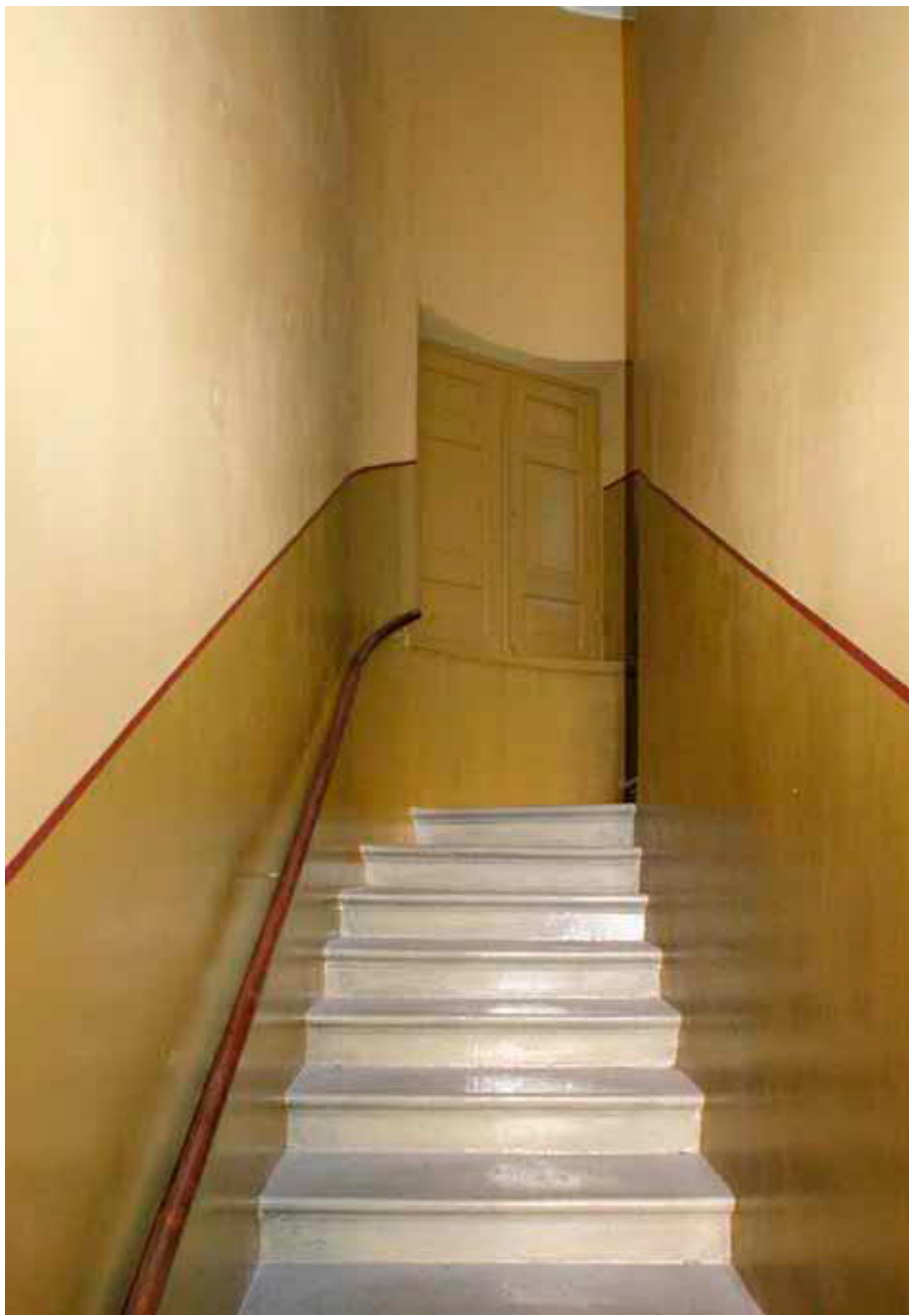
B-porras on kellarista ullakolle johtava sekundäärinen porras, joka on säilynyt alkuperäisessä hahmossaan. Kyseessä on umpinainen U-porras, jossa on tasanne ulkoseinällä. Porras B on hyvin säilynyt.

Kerrostasanteiden katot ovat ratakiskojen varaan rakennettuja kappaholvattuja kattoja. Porrassyöksyen alapinnat ovat suoria.

Kerrostasanteella on yksi ootrattu kehysovi (alkuperäinen) ja puinen laakapalo-ovi. Ullakolle johtaa rautapeltinen palo-ovi (alkuperäinen).

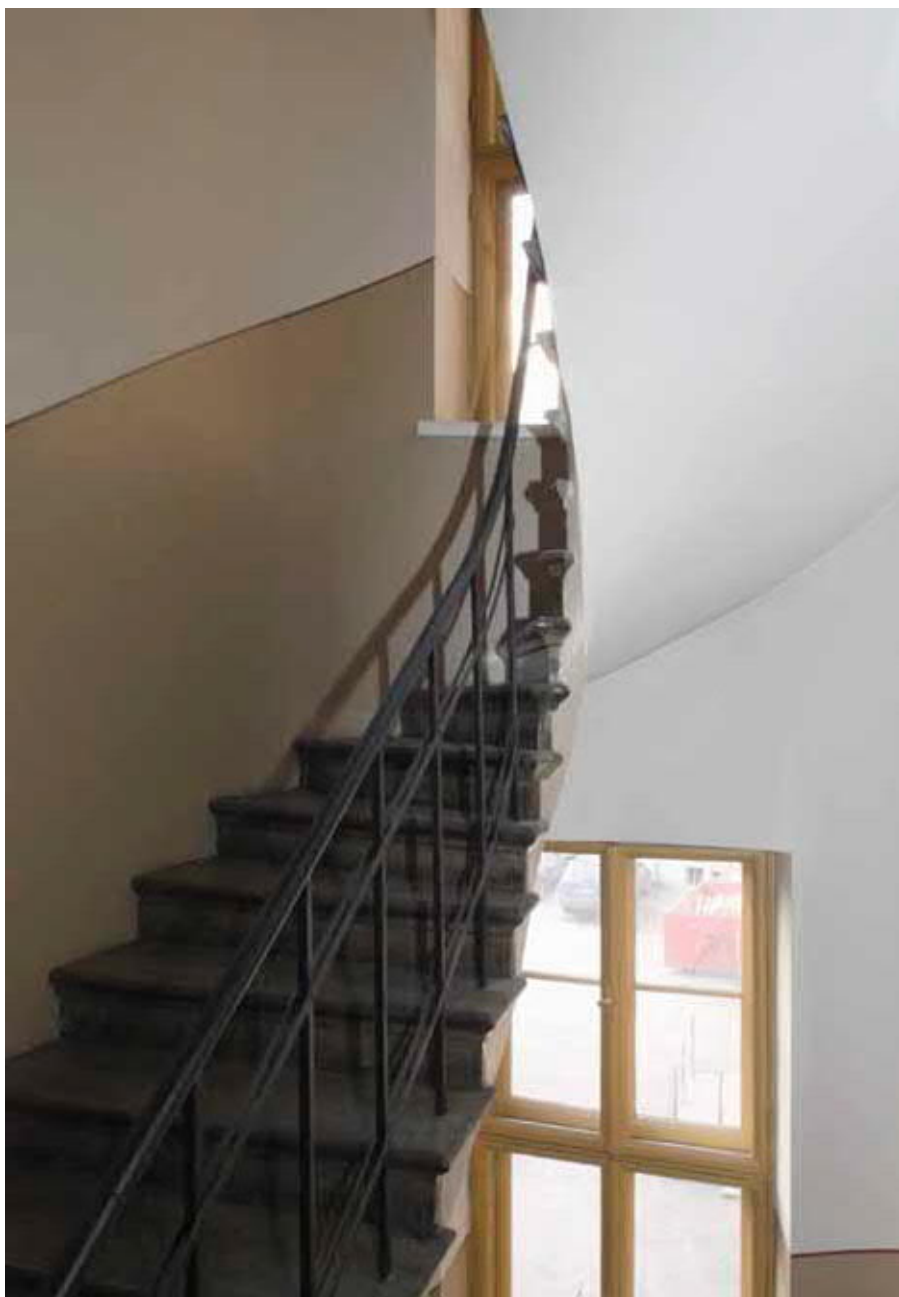
D-porras on kellarista kuudenteen kerrokseen johtava sivuporras. Porrashuoneen sisätilassa näkyy selvästi 1940-luvun kattomuutos. Portaen yläosan materiaalit ja rakennusosat poikkeavat alemmista kerroksista. Pihan tasosta nouseaan ensimmäiseen kerrokseen neljä nousua. Porras D on hyvin säilynyt ja siinä on ajallista kerroksisuutta.

Porrassyöskyjen alapinnat ovat sileitä ja kaarevia. Kerrostasanteiden katot ovat suoria.

Portaassa on taukorautainen ristikkokaide. Kaiteessa on myös niittiliitoksia. Käsijohde on punaiseksi petsattua ja lakattua puuta. Alimmalla kerrostasanteella kaide päättyy puutolppaan. Portaassa ulkolaidalla on seinään kiinnitetty, profiililtaan pyöreä, punaiseksi petsattu puinen käsijohde (1930-50). Myös ikkunan kohdalle on myöhemmin lisätty käsijohde.

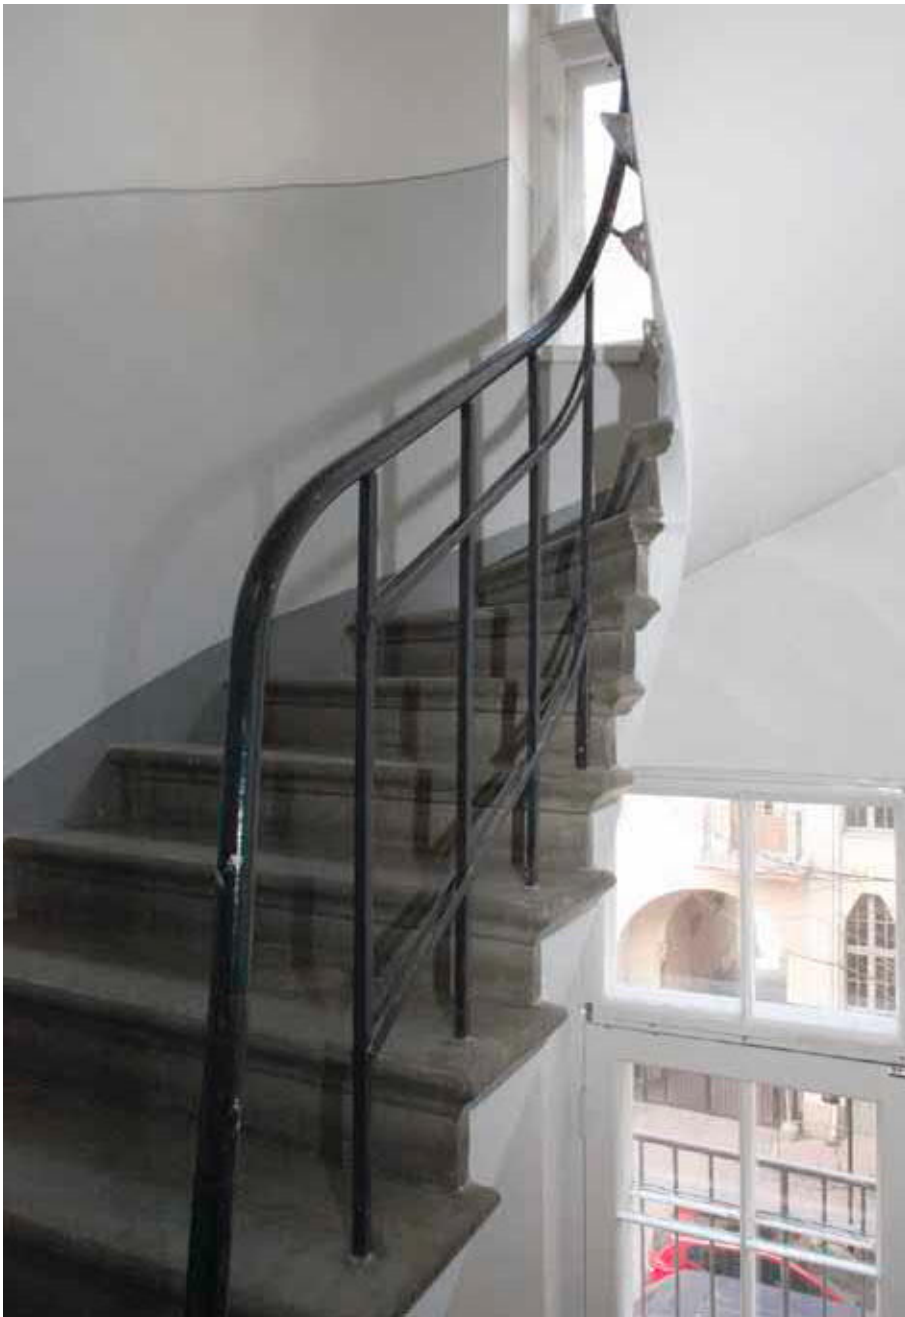
Porras F

Kellarista ullakolle johtava porrashuone F on säilynyt alkuperäisessä hahmossaan. Kyseessä on avonainen kierreporras 1903-05 rakennetussa osassa. Huonetila on ovaalinmuotoinen, paitsi porrastasanteen kohdalla. Porrashuoneeseen liittyy kaksi parvekettä (kerrosten 2/3 ja 4/5 välissä). Maantasossa on komero. Maantasokerros poikkeaa muista kerroksista.

Portaassa on takorautainen pinnakaide, jossa on niittiliitoksia. Kerrostaloissa on oven yläpuolella seinään kiinnitetty pyöreä lasikupuvalaisin.

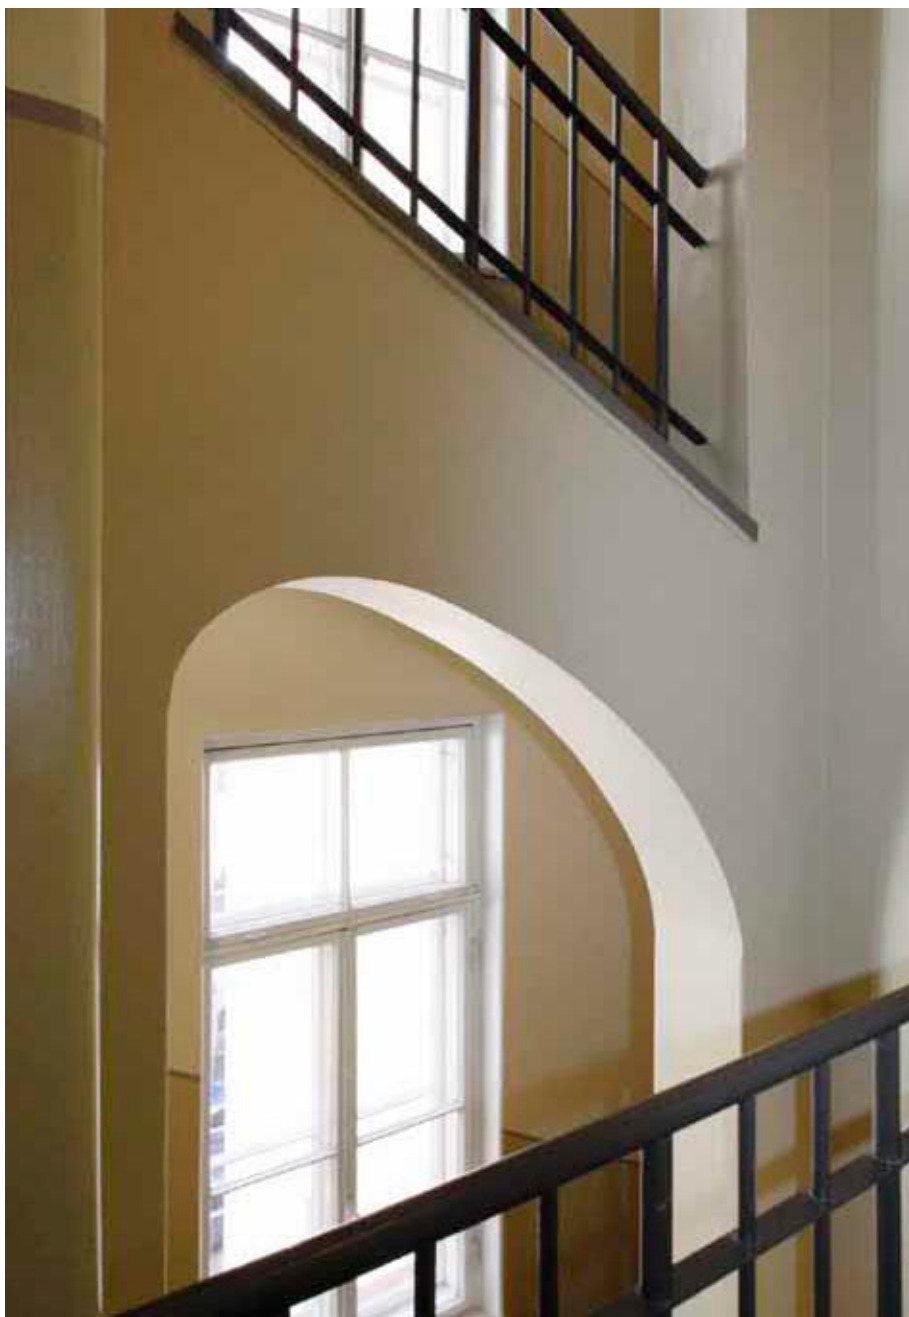
G-porras sijaitsee 1889-1891 rakennetussa talon vanhimmassa osassa. Porras on umpinainen U-porras, joka johtaa maantasosta ullakolle. Portaan pitkä syöksy on ulkoseinän suuntainen. Siitä huolimatta, että kyseessä on sekundäärinen porras, se on erittäin tilava ja valoisa. Valoisuutta tuovat ulkoseinän kaksi ikkunaa joka kerroksessa ja portaan tukimuurin suuret kaarevat aukot ikkunaseinän suuntaisessa seinässä ja pinnakaide kerrostasanteilla. Kerrostasanteen sekundäärisiä palkkeja kannattava primäärinen I-palkki on näkyvissä. Porras G on säilynyt hyvin, paitsi maantasosta kellariin johtava osuus, joka on poistettu käytöstä.

Kerrostason katot ovat rautapalkkien varaan holvattuja kappaholveja, jiden alapinnat ovat suoria. Niiden pinta on rapattu ja maalattu. Porrassyöksyjen alapinnat ovat sileitä ja kaartuvia.
