# Kruunuvuorenlammen luonnonsuojelualue

## Hoito- ja käyttösuunnitelma vuosille 2021-2031

Luontotieto Keiron Oy

Kaupunkiympäristön julkaisuja 2021:14

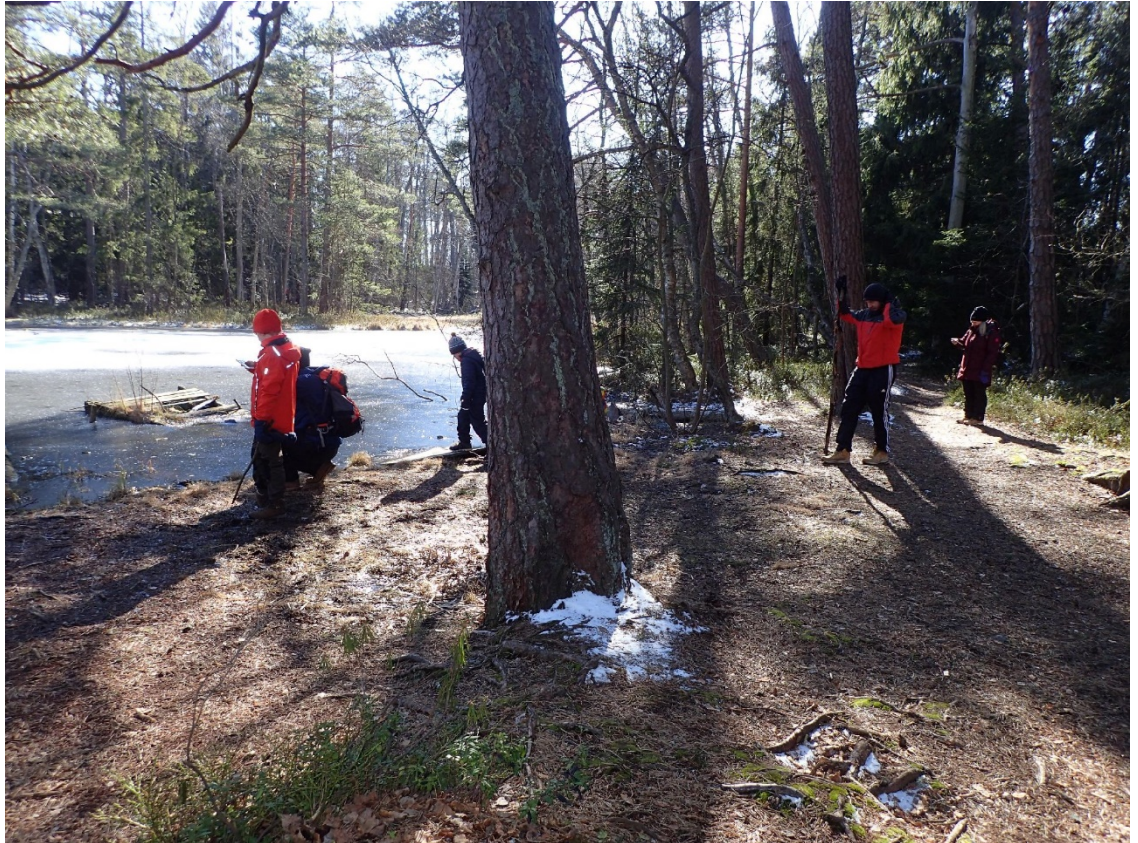
**Kuva 13** Lammen molemmin puolin ihmiset ovat hakeutuneet rantaan. Rantakasvillisuus on kokonaan hävinnyt. Lammen länsipuolelle rakennetaan kulkua ohjaava katselulava, jolloin kasvillisuus lavan ympärillä pääsee elpymään ajan mittaan.

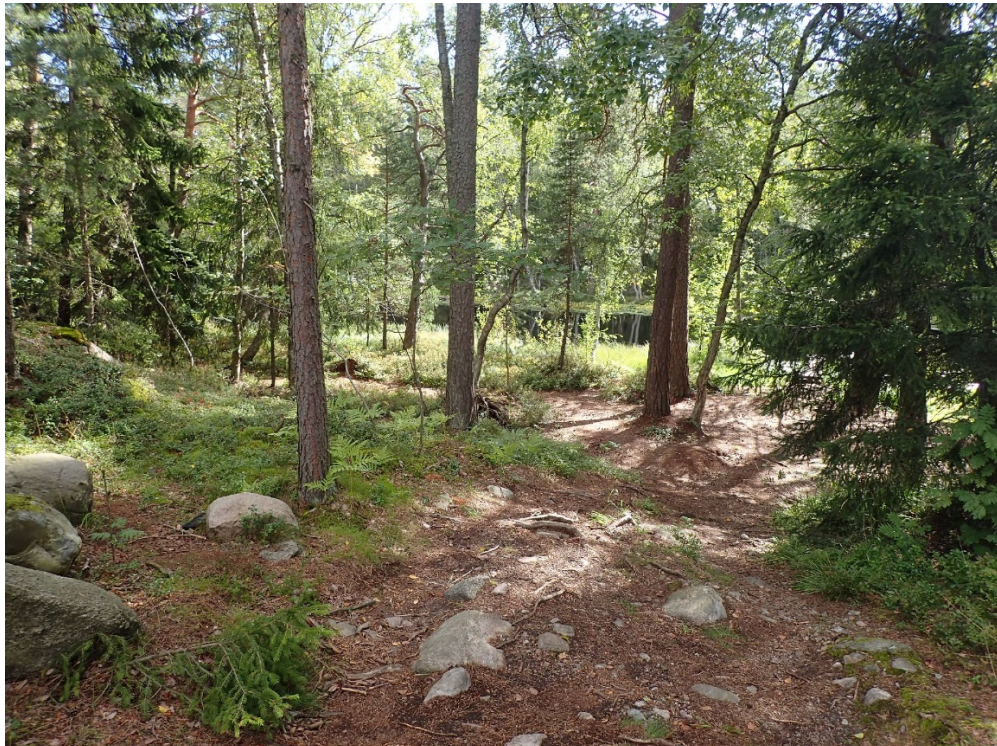
**Kuva 15** Lammen länsipuolella polku on leventynyt aiheuttaen juuristovaurioita puille. Pahiten kuluneisiin kohtiin on mahdollista luoda lahopuiden asettelulla suojaisia kasvupaikkoja puuntaimien menestymiseksi. Kuvan polun kohdalle on suunniteltu portaiden rakentamista.

Käyttöpaineen aiheuttama kuluminen aiheuttaa puiden juurivaurioita ja heikentää sitä kautta niiden kuntoa. Tallaaminen voi pahimmillaan kuluttaa pintamaan pois ja paljastaa mineraalimaan. Tallaamisen seurauksena maa tiivistyy eivätkä puiden siemenet idä tai nuoret taimet kasva. Puuston uudistuminen ja luontaisen metsän säilyminen tulee varmistaa erittäin kuluneilla alueilla. Tämä voidaan haluttaessa toteuttaa esimerkiksi luomalla kulutukselta suojattuja paikkoja maapuilla tai kivillä. Toisena mahdollisuutena on kuluneiden alueiden ennallistaminen istuttamalla niihin puuntaimia, tuomalla paikalle kangasmetsän kunttaa tai muokkaamalla maanpintaa kevyesti ja kylvämällä luontotyyppiin soveltuvien kasvilajien siemeniä.

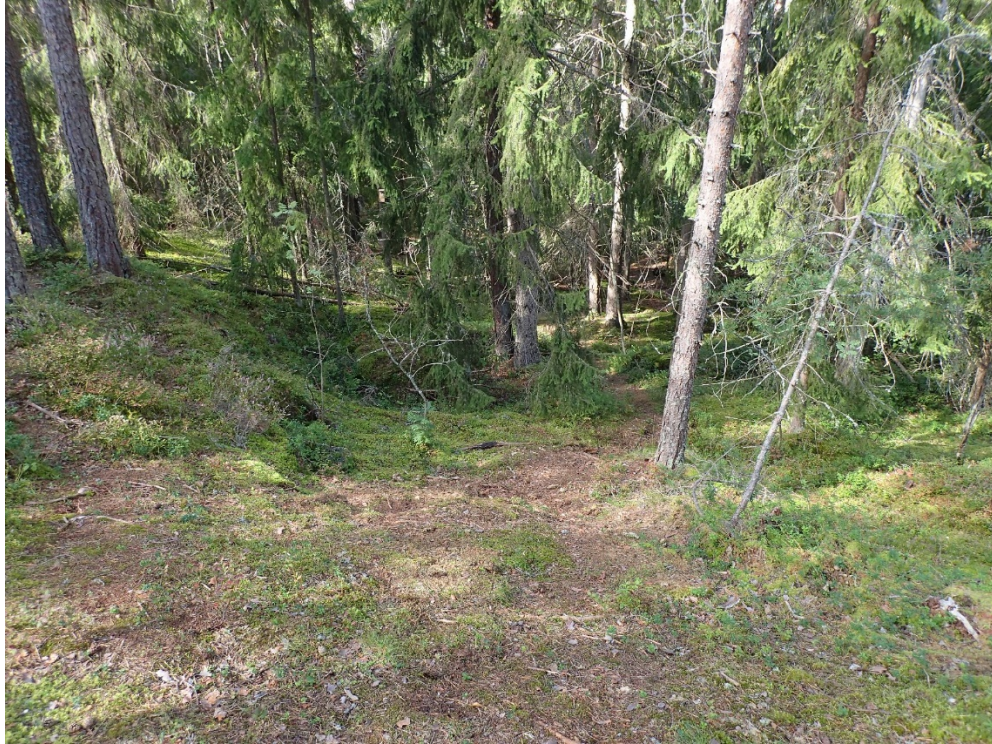
**Kuva 18 Lammen itäpuolelta laskeutuva jyrkkä polku suljetaan kulumisen vähentämiseksi.**

Itärinteen jyrkkää polkua lammen keskiosan kohdalla ei merkitä eikä kulkua sillä sallita. Koillisesta tuleva polku suljetaan, koska se yhtyy jo nykyisellään Hällebonpolkuun pian luonnonsuojelualan koillisnurkassa. Kielto viestittää merkinnöin luonnonsuojelualan

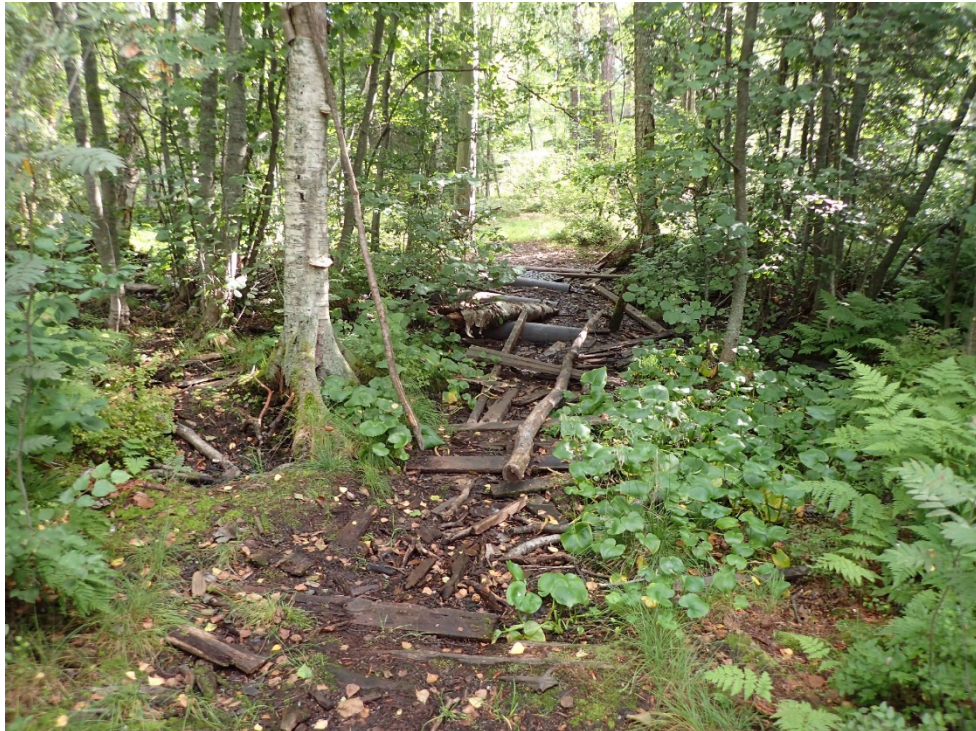
**Kuva 19 Vanhat pitkokset ja muut rakenteet poistetaan korvesta.**

Liikkuminen osoitetaan rakennettaville pitkospuille lammen länsi- ja eteläreunalla. Pitkokset rakennetaan 1–1,5 metriä leveiksi ja ne varustetaan ohituspaikoilla. Pitkospuut varustetaan pääosin myös kaiteella, jotta lammen rantaan ei poiketa ainakaan vahingossa. Kaide laitetaan lammen puoleiselle sivulle pitkospuuta.

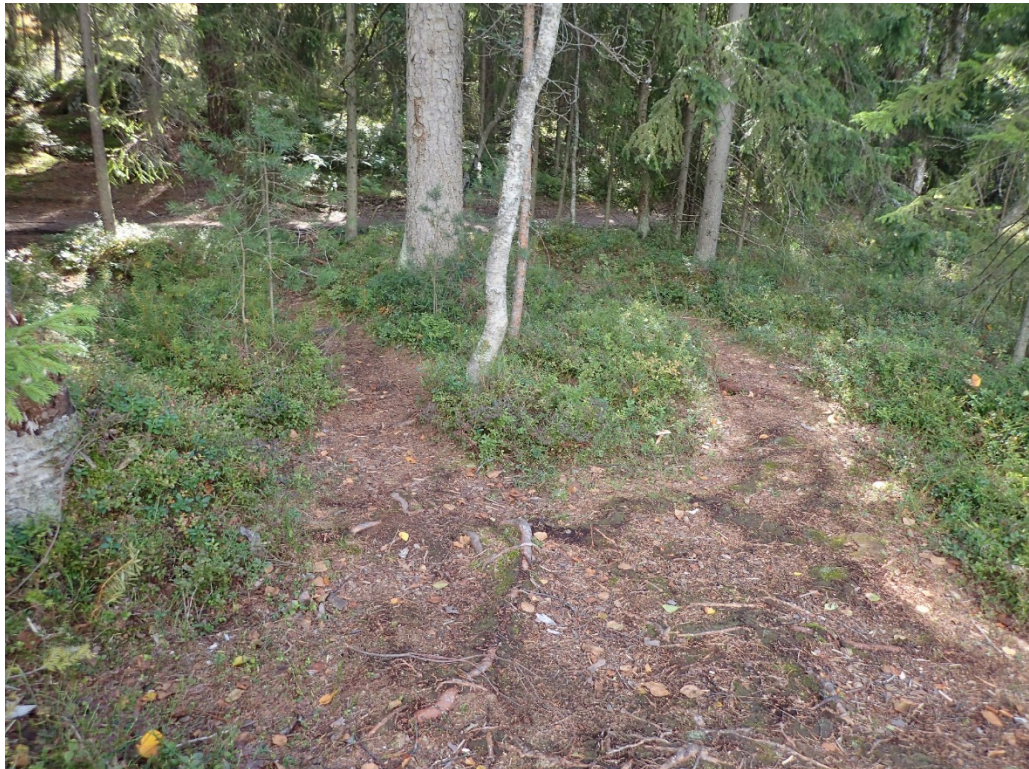
**Kuva 22** Kulumista seurataan tarkoin valituilta polkupisteiltä. Nämä Zatopekinsuoralta rantaan vievät polut kasvavat toivottavasti umpeen, kun ihmiset jatkossa seuraavat rauhoitussääntöjä.
