LINNANRAKENTAJANTIE 6, ASEMAKAAVAN MUUTOS
HEL 2021-004520
1083_7

Alueen historiaa ja kuvaliite suojelukohteista

22.5.2023

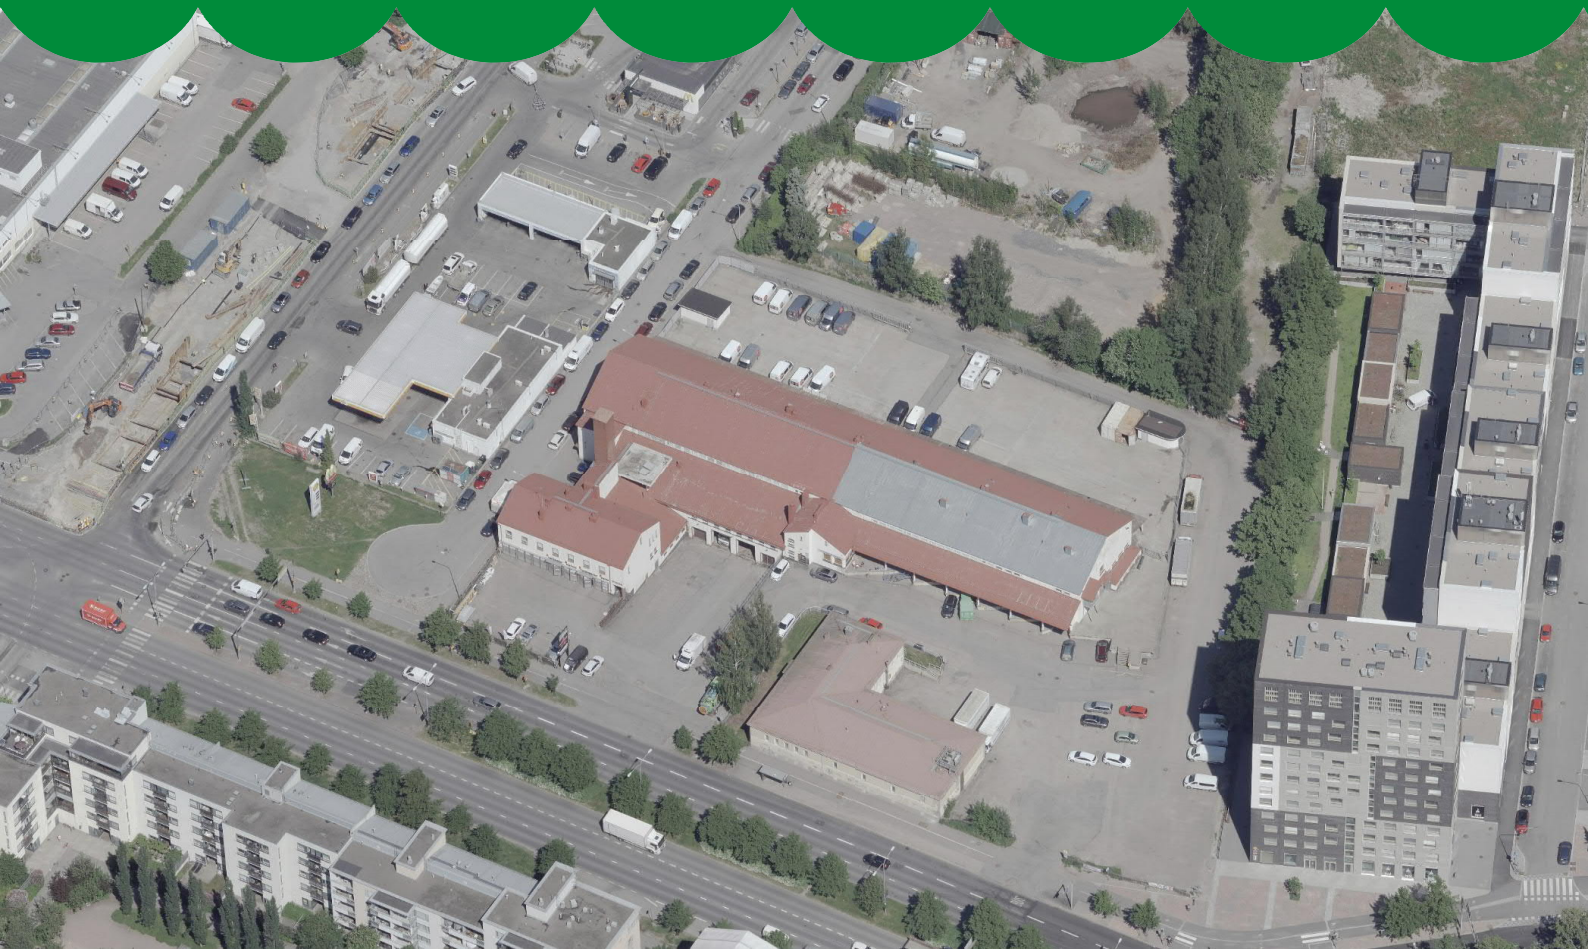
1950-luvun alussa Herttoniemen teollisuusalue oli historiansa alkuvaiheessa. Muutosalueen nykyisestä rakennuskannasta kuvasta erottuu Linnanrakentajantien varressa sijaitsevat SOK:n juuresvarasto (1942) ja Helsingin puhelinyhdistyksen puhelinaseman ensimmäinen rakennusosa (1941). Juuresvarastolle johtaa pohjoisesta pistoraide. Alueen itäosa on edelleen viljelysmaata.

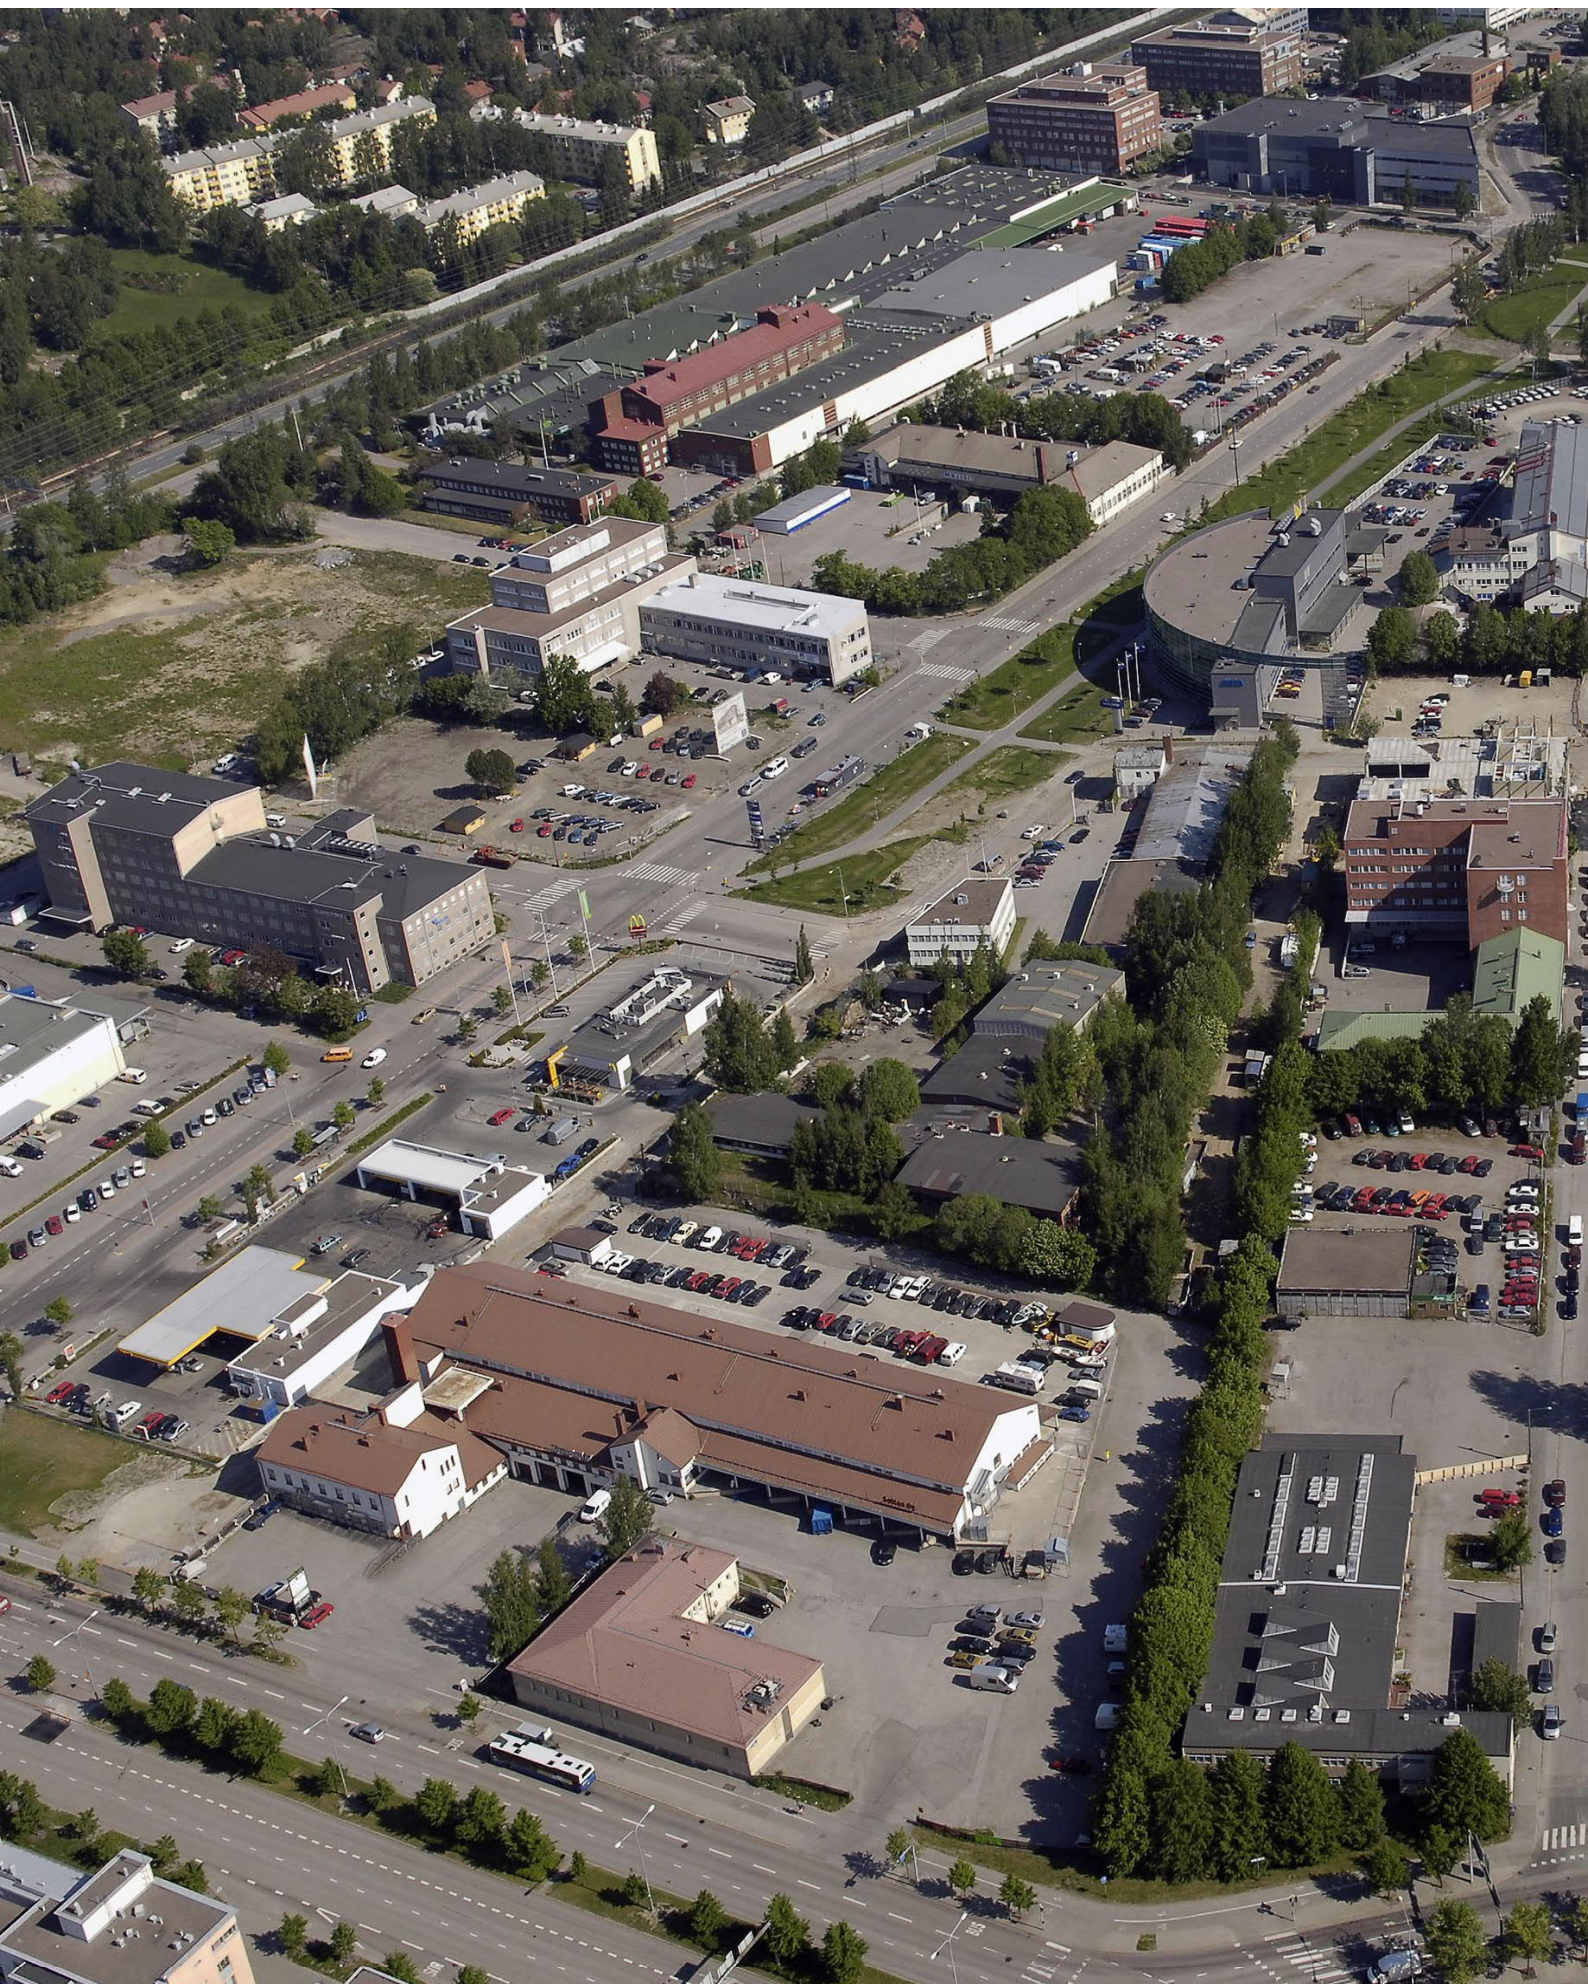
ALUEEN HISTORIAA: Viistoilmakuva alueelta 2006

Alueella on tapahtunut edellisen kehitysvaiheen jälkeen sekä tyhjentymistä että täydentymistä: Entinen Tekno-Montanin tontti on purettu tyhjiilleen 2000-luvun puolella. Juuresvaraston takapihan varastohallien tilalla on autokaupan paikoitusalue. Abraham Wetterin tien varrella olevassa entissä autokorjaamossa on nyt Stadin ammattiopiston tiloja, joiden laajennusosa valmistui vuonna 2012. Kirvesmiehenkatu 2:een entisen poliisiaseman kohdalle on valmistunut 2019 asuinkerrostalo. Entiselle toimitilatontille Kirvesmiehenkatu 4:ään on rakenteilla asuinkerrostalo. Puusepäntien alueella on myös vireillä asemakaava, jossa alue on tarkoitus muuttaa asumiseen.

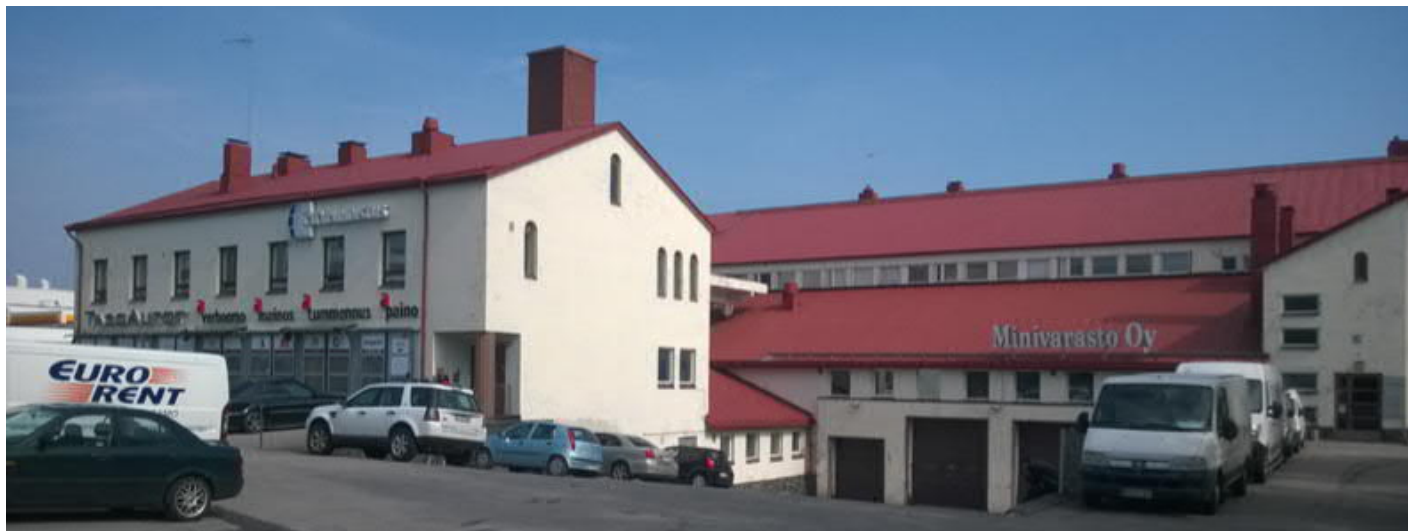
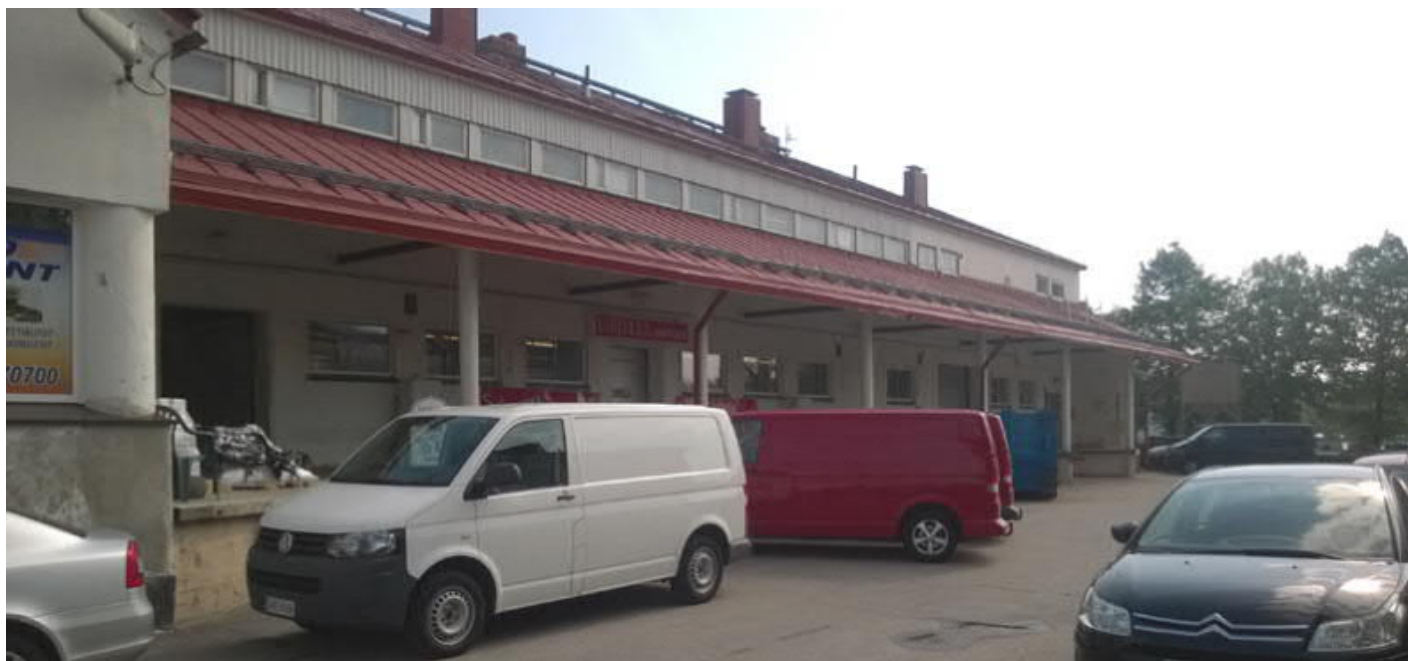
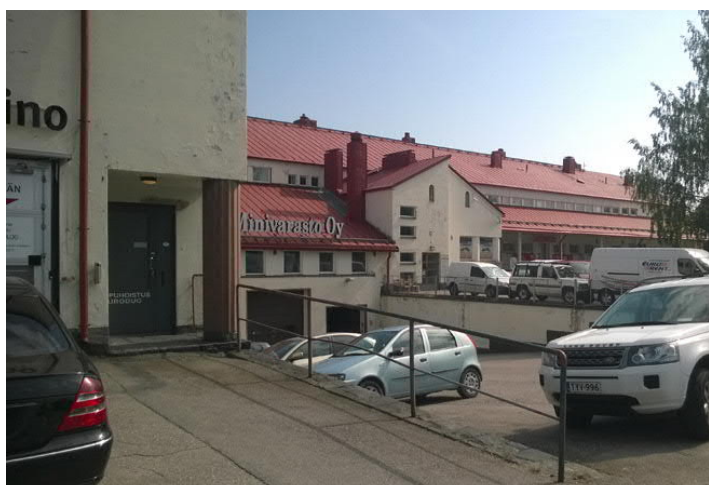
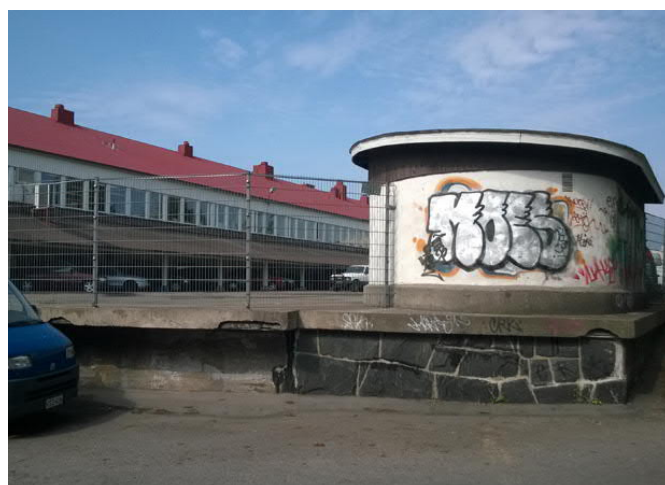
NYKYINEN, OSIN SUOJELTAVA RAKENNUS: Linnanrakentajantie 6, 43057/8

- Entinen SOK:n peruna- ja juuresvarasto.
- Ensimmäinen osa 1942 (arkkitehti Erkki Huttunen).
- Korotettu 1955 ja 1965 (arkkitehti Pauli Lehtinen), lisäksi muita pienempiä muutoksia.
- Nykyinen käyttö varastohotellina ja toimitiloina.
- Persoonallinen rakennus, joka edustaa alueen vanhinta rakentamisen kerrostumaa.
- Tärkeä osa kaupunkikuvaa ja paikallishistoriaa.

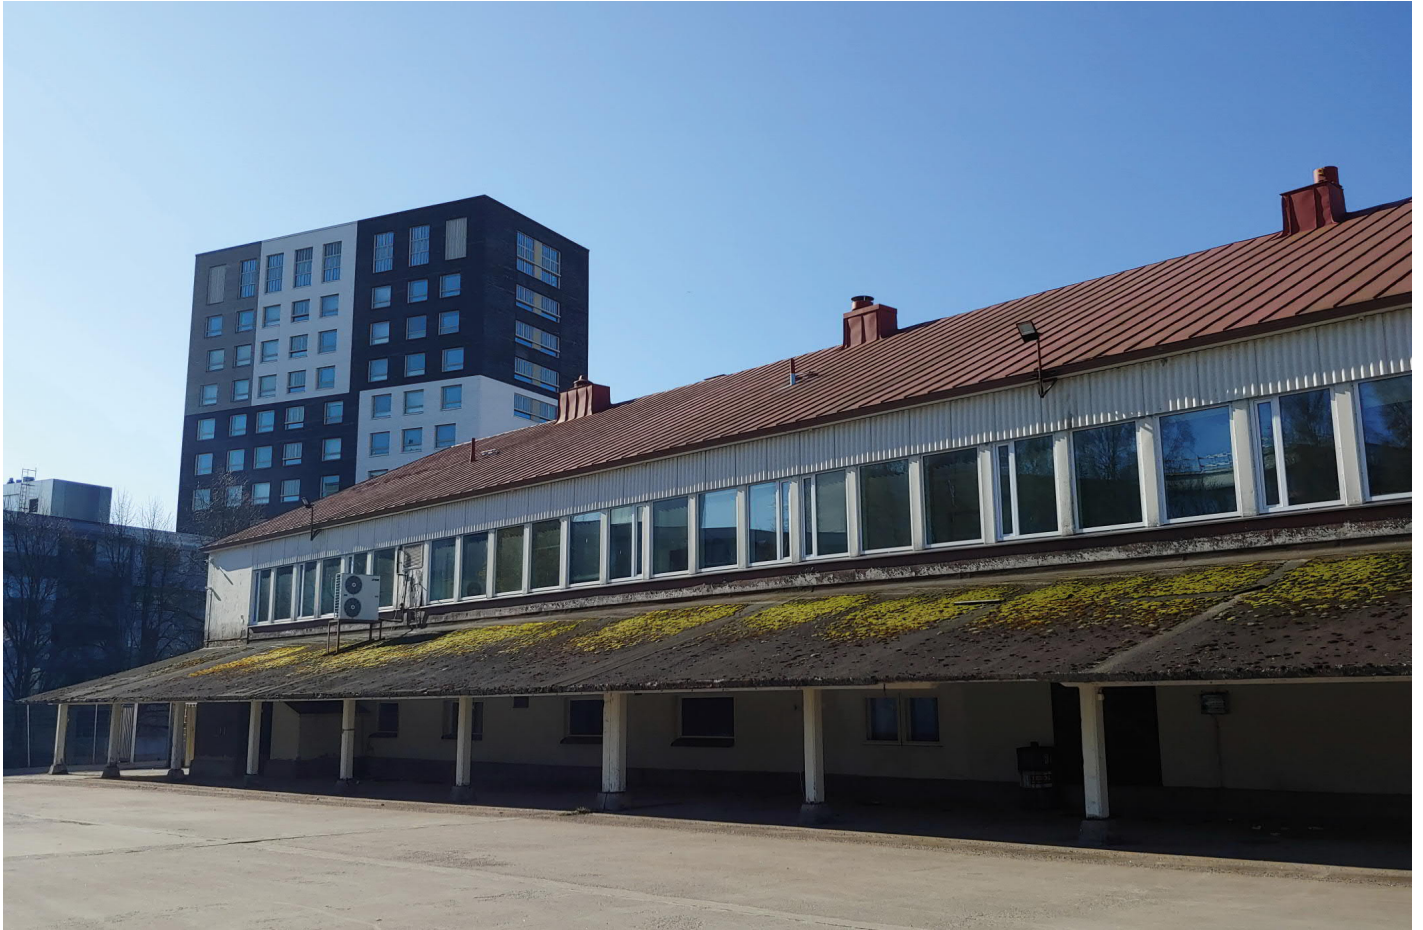
NYKYINEN, OSIN SUOJELTAVA RAKENNUS: Linnanrakentajantie 6, 43057/8

Asemakaavamuutoksen myötä juuresvaraston itäinen pääty puretaan (kuvassa yllä ja pohjapiirroksessa alla).

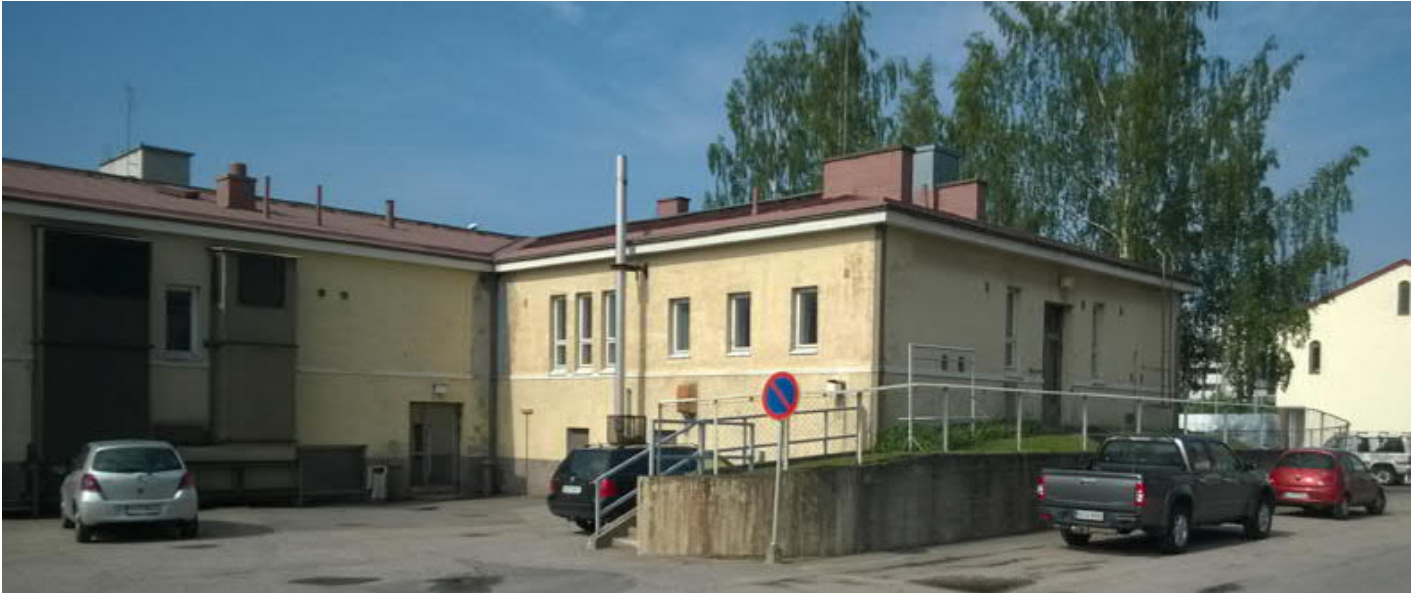
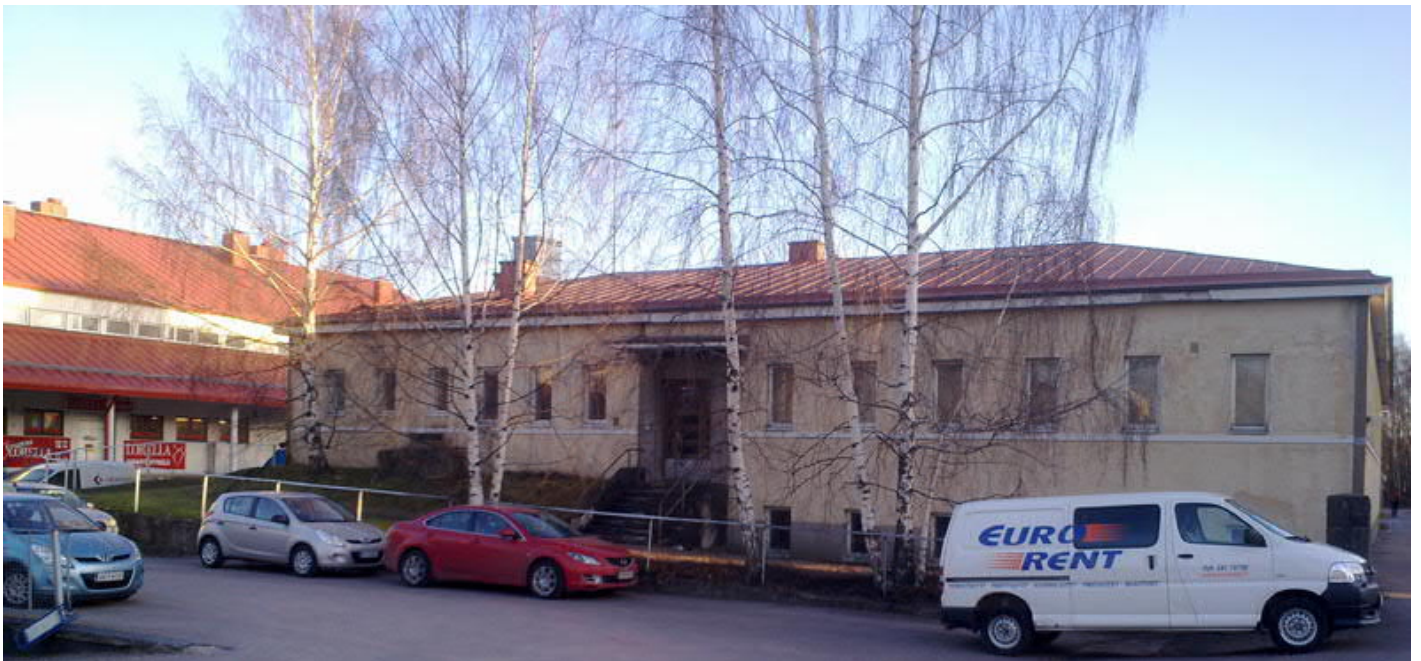
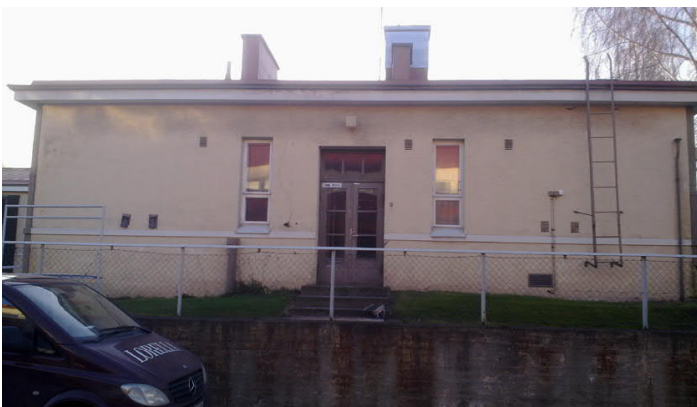
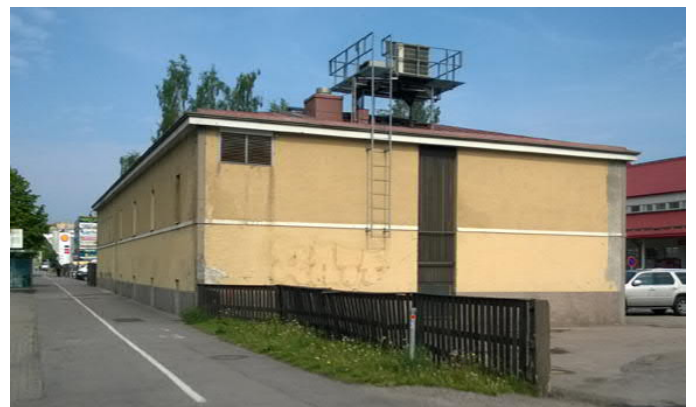
NYKYINEN RAKENNUS: Linnanrakentajantie 8, 43057/7

- Alunperin Helsingin puhelinyhdistyksen Herttoniemen keskus, nykyään puhelinasema.
- Ensimmäinen rakennusosa 1941 (arkkitehti Lars Sonck).
- 1. laajennus ja julkisivujen muutos 1954 (arkkitehti Sigurd Johansson).
- 2. laajennus 1974 (arkkitehti Matti Danska), lisäksi myöhemmin pienempiä muutoksia.
- Rakennuksen ensimmäinen osa on säilyneiden pääpiirustusten perusteella ollut Sonckin tuotannossa vaatimaton, mutta lajissaan elegantti kohde. Seuraavien rakennusvaiheiden ja muutosten myötä rakennustaiteelliset arvot on kuitenkin menetetty.
