HELSINGIN VANHANKAUPUNGINKOSKEN ITÄHAARAN ARKEOLOGINEN VEDENALAISINVENTOINTI

INVENTOINTIRAPORTTI

PÄIVÄMÄÄRÄ	10.10.-13.11.2017
VERSIO	1.2
KUVAUS	Inventointiraportti
LAATIJA	SubZone Oy: Eeva Vakkari Immi Wallin Immi Wallin
YRITYKSEN EDUSTAJA	WSP Finland Oy
TILAAJA	Merja Tyynismaa
TILAAJAN EDUSTAJA	Johtava asiantuntija

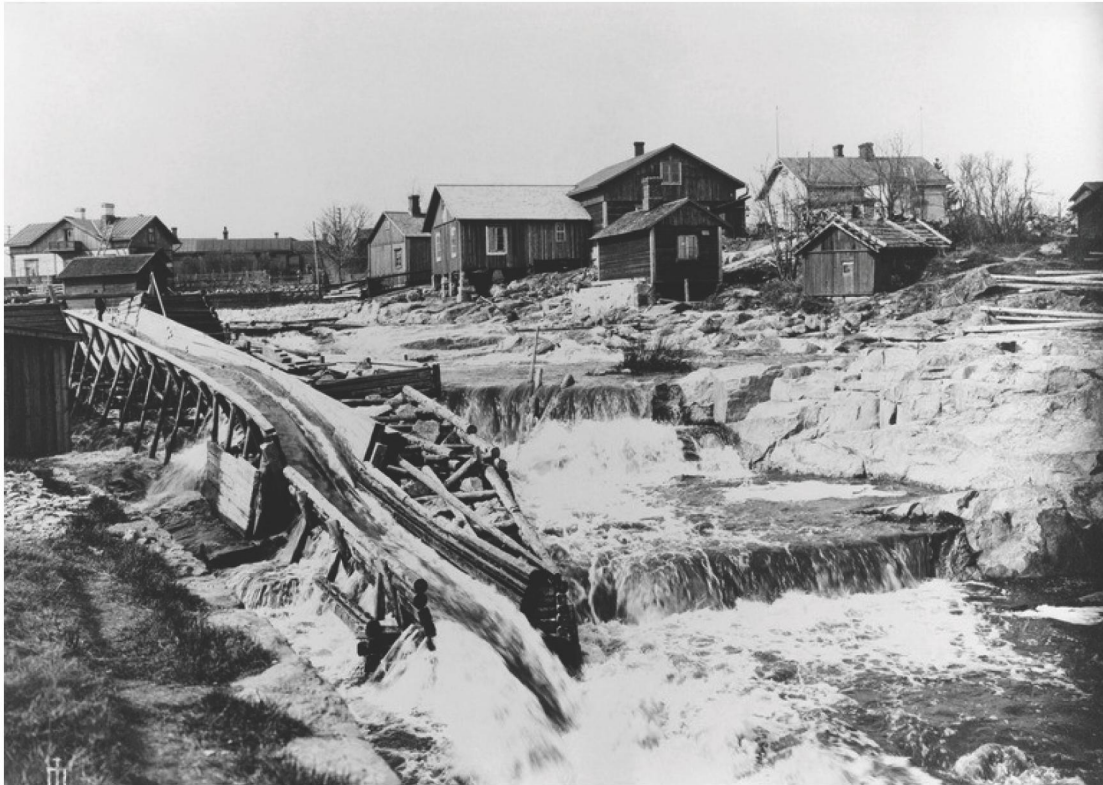
Kuva 1. Vanhankaupunginkosken itähaaran tukkiränni 1890-luvulla. Tukkiränni sijaitsi uoman Kuninkaankartanonsaaren puoleisessa reunassa, kosken jyrkimmässä kohdassa. Kuva: Rosenberg 1890-luku, *Vantaanjoki, Vanhankaupungin itäinen koski, uittokouru*. Helsingin kaupunginmuseo, kuvan inventaarionumero N259350, lisenssi CC 4.0.

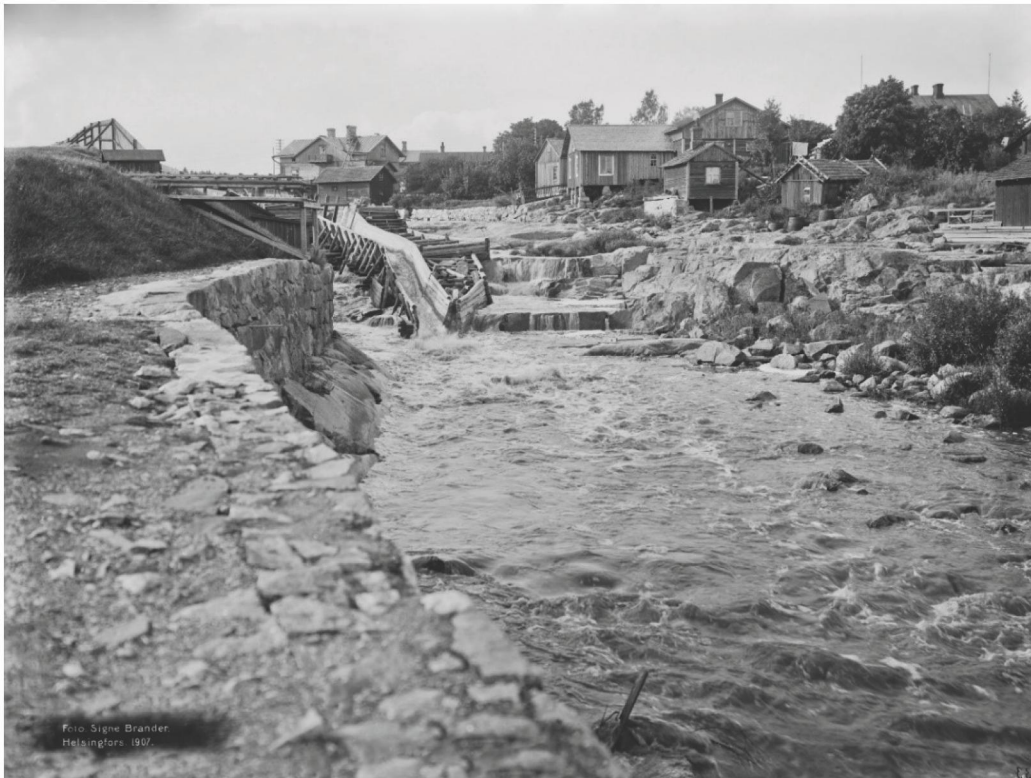
Kuva 2. Vanhankaupunginkosken itähaaran tukkiränni vuonna 1907, etualalla Kuninkaankartanonsaaren rantamuuria. Itärannalla Viikinmäen rakennuksia. Kuva: Signe Brander 1907, *Vantaanjoki*. Helsingin kaupunginmuseo, kuvan inventaarionumero N233, lisenssi CC 4.0.

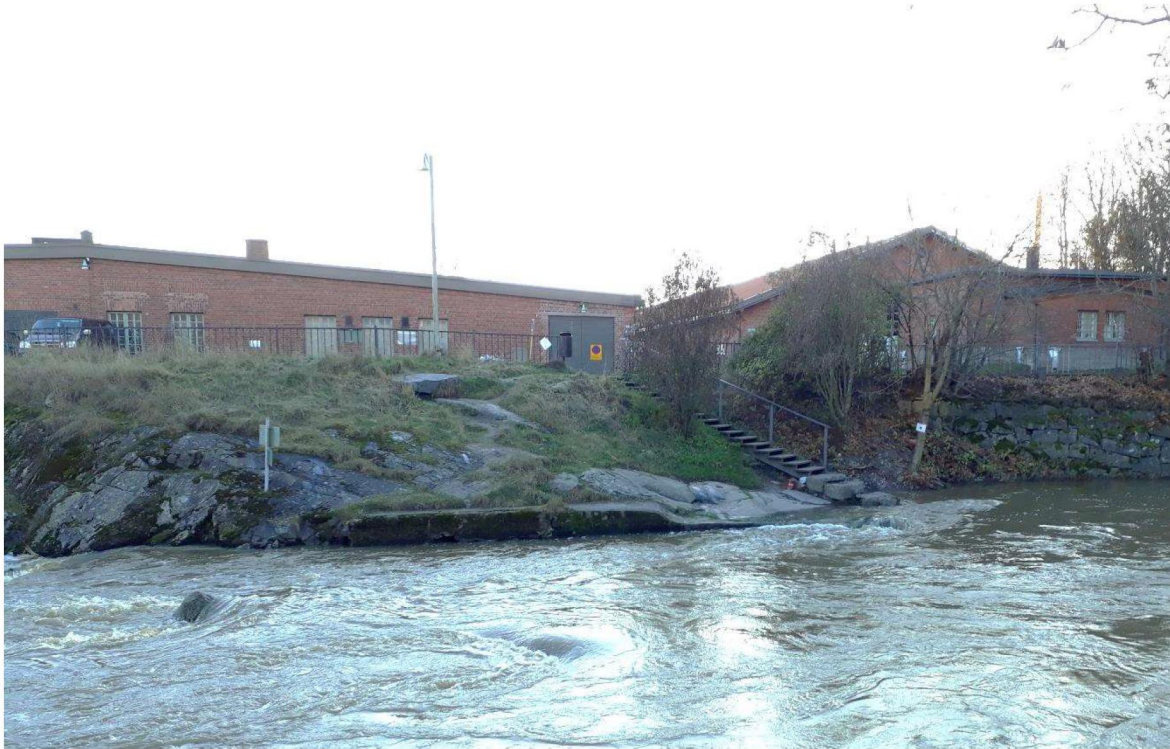
Rantainventoinnissa havaittiin itähaaran keskivaiheilla Kuninkaankartanonsaaren rannassa betonirakenne (kohde 01, ks. kartta 1 s. 5, kuvat 3 ja 4), joka on korkean veden aikaan osittain veden alla. Rakennetta ei ole vielä 1800-1900-lukujen vaihteessa otetussa valokuvassa (Vantaanjoen ja Helsingin seudun vesien-suojeluyhdistys 2017), jossa paikalla on luonnonkallio, mutta se näkyy vuoden 1932 ilmakuvassa. 1940-1950-lukujen ilmakuvissa kohdalla näkyy betonitasolta virran päälle ulottuva puomi- tai patomainen puurakenne. Ilmeisesti kyseessä on tukinuittajien työtaso, jota on käytetty uitettavien tukkien ohjaamiseen kapeasta aukosta kosken länsireunaa pitkin alas. (Markku Heikkinen, henkilökohtainen tiedonanto 27.10.2017.) Samantapainen puurakenne näkyy jo 1920-luvun valokuvassa (Artovan historia –blogi 29.6.2016), mutta kuvasta ei käy ilmi, onko betonirakenne ollut jo tuolloin sen perustana. Näiden tietojen valossa betonirakenne on tehty viimeistään 1932, mahdollisesti jo aiemmin.

Kuva 3. Kohde 01: betonirakenne Kuninkaankartanonsaaren rannassa. Kuva: Eeva Vakkari, SubZone Oy, 31.10.2017.

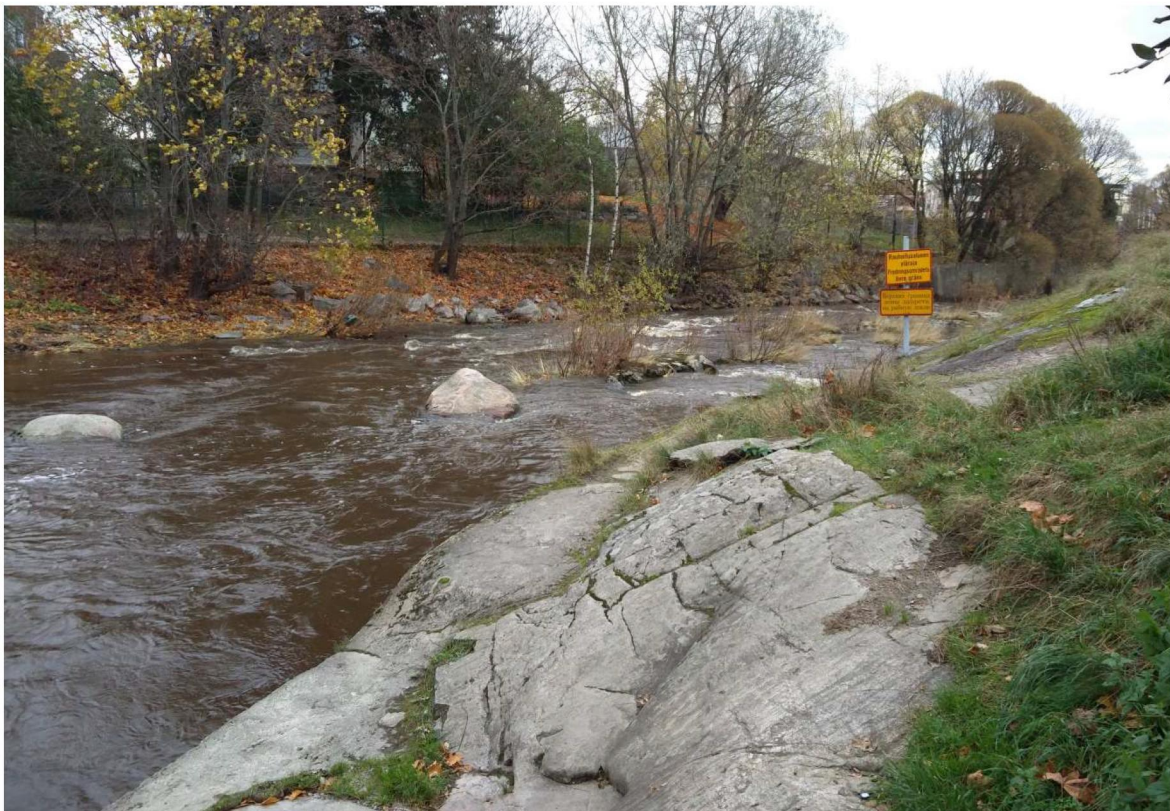
Kuva 4. Kohde 01: betonirakenne Kuninkaankartanonsaaren rannassa. Kuva: Immi Wallin, SubZone Oy, 25.10.2017.

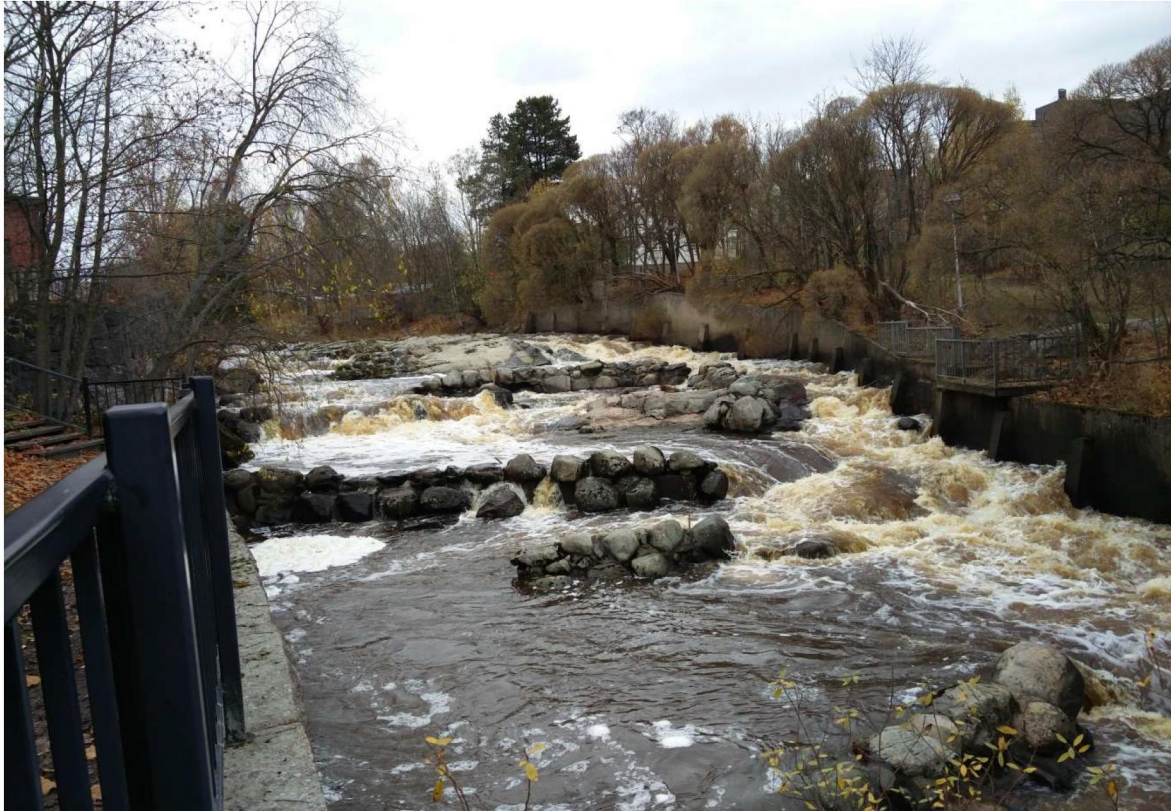
Tukkirännistä ei havaittu viitteitä. Todennäköisesti se on purettu viimeistään 1960-luvun alkuvuosina ja, mikäli veden alla oli säilynyt osia rakenteesta pidempään, 1999 uoman muokkaukset ovat tuhonneet ne. Kosken tuolloin rakennetut tasanteet sijoittuvat tukkirännin paikalle (ks. kuvat 5 ja 6; vrt. kuvat 1 ja 2).

Kuva 5. Tukkirännin paikalle tehtiin 1999 tasanteet helpottamaan vaelluskalojen nousua. Mikäli tällöin tukkirännin rakenteita oli jäljellä, ne todennäköisesti tuhoutuivat rakennushankkeessa. Taustalla kohde 03, IVO:n vedenottoputken betoninen tukimuuri itärannassa. Kuva: Immi Wallin, SubZone Oy, 25.10.2017.

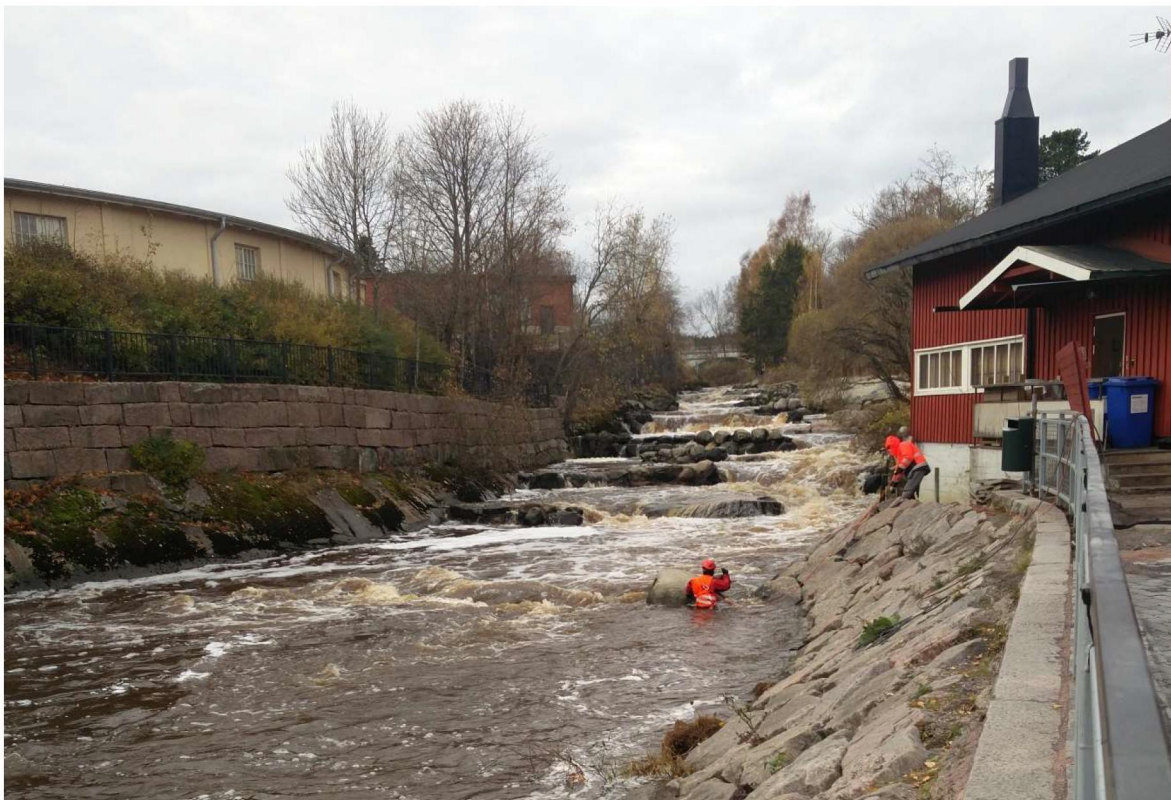
Kuva 6. Vuonna 1999 tehdyt tasanteet kosken jyrkimmässä osassa, entisellä tukkirännin paikalla (vrt. kuvat 1 ja 2). Vakkari sondaa kosken alaosa, Lammi avustaa. Kuva: Immi Wallin, SubZone Oy, 25.10.2017.

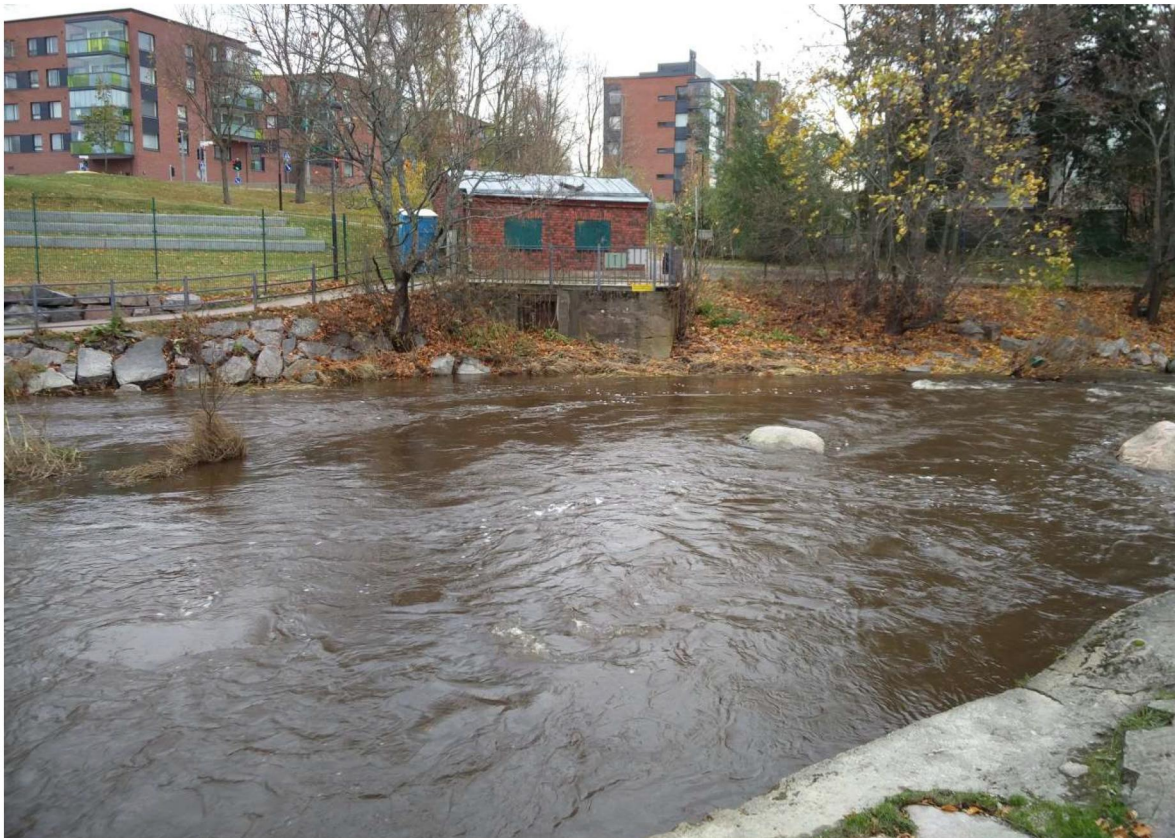
Itärannalla, vastapäätä kohdetta 01 sijaitsee pieni tiilirakennus ja kolmiomainen betonirakenne (kohde 02, ks. kartta 1 s. 5, kuva 7), jonka ylävirranpuoleisessa muurissa on aukko. Tiilirakennus on IVO:n virtauslaboratorion vedenottamo ja betonirakenteen kohdalla on sijainnut vedenottoputken suu (Yrjö Tuokkola, suullinen tiedonanto 31.10.2017). Betonirakenne näkyy vuoden 1932 ilmakuvasta lähtien. Alkuun se on ollut päältä avoin ja kattaminen on tapahtunut myöhemmin. Vuoden 1932 ilmakuvassa näkyy, että paikkaan ollut vedenohjaus sillalta alkaen. (Markku Heikkinen, henkilökohtainen tiedonanto 27.10.2017.)

Kuva 7. Kohde 02: betonirakenne itärannalla, IVO:n vedenottamorakennuksen edustalla. Kuvassa etualalla osa kohdesta 01. Kuva: Immi Wallin, SubZone Oy, 25.10.2017.

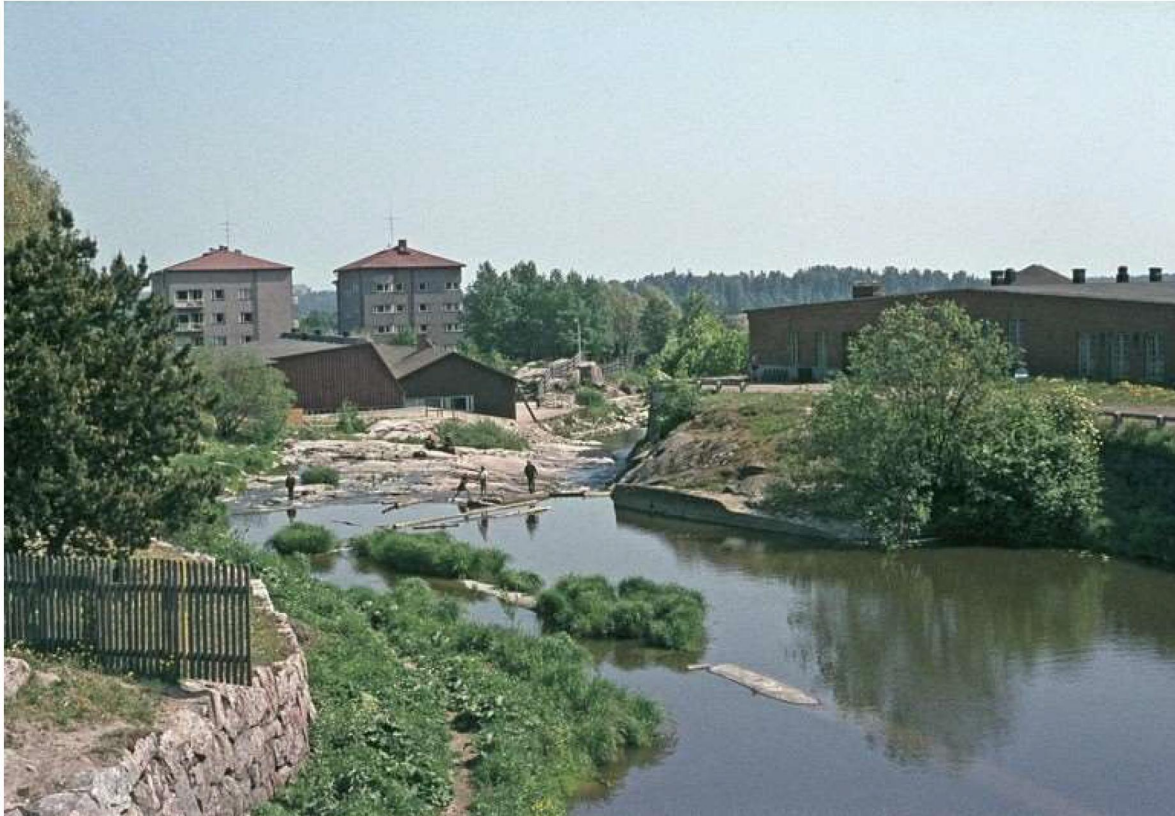
Kuva 8. Kuninkaankartanonsaaren rannassa oleva betonirakenne (kohde 01) ja IVO:n vedenottamolle (kohde 02) johdettava putki vuonna 1965. Kuva: Constantin Grünberg 1965, *Lapset ovat leikkimässä Vanhankaupunginkoskella*. Helsingin kaupunginmuseo, kuvan inventaarionumero XLVIII-1056, lisenssi CC 4.0.

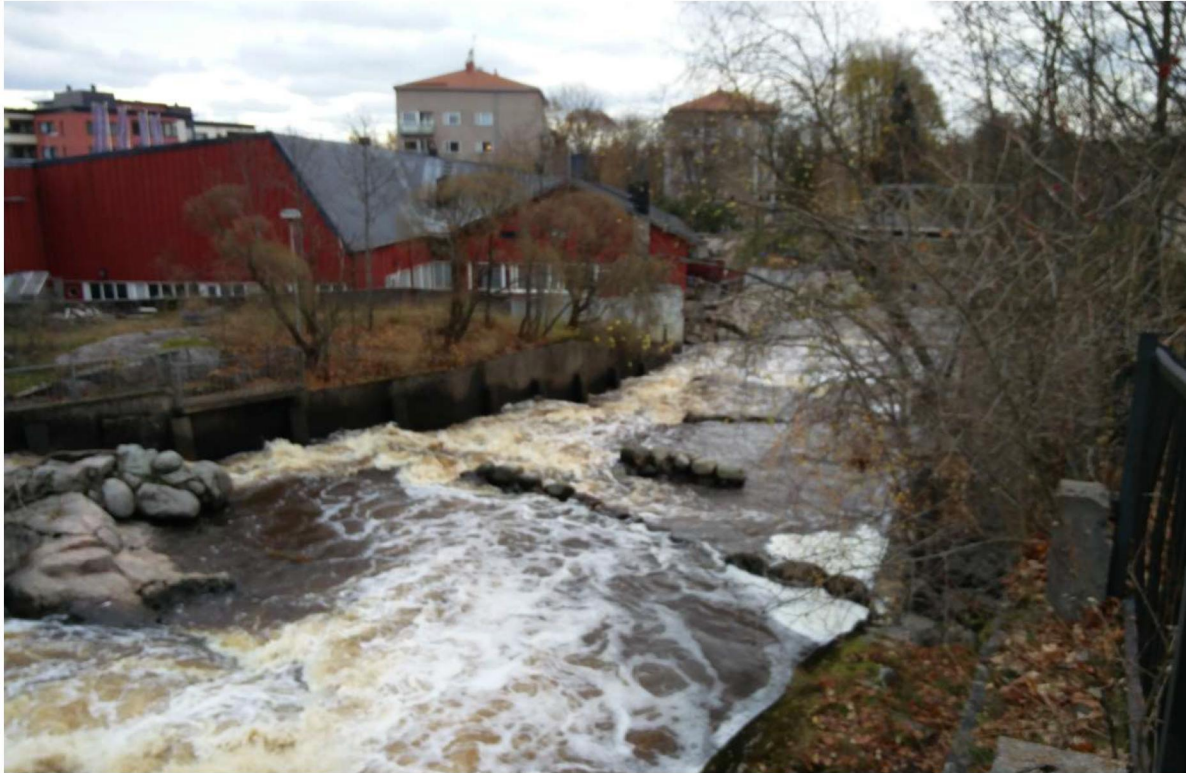
IVO:n vedenottoon liittyy myös kosken alaosassa, sen itäreunassa oleva betoninen tukimuuri (kohde 03, ks. kartta 1 s. 5, kuvat 5 ja 9), jolla virtauslaboratorioon mennyt vesiputki oli tuettu (Yrjö Tuokkola, suullinen tiedonanto 31.10.2017). Vuonna 1986 rakennettu kalaporras kulki tukimuurin tuntumassa. Kalaportaan rakennus- ja purkutyöt ovat todennäköisesti tuhonneet kosken itäreunassa siihen asti mahdollisesti säilyneet rakenteet.

Kuva 9. Kohde 03: IVO:n vedenottoputken betoninen tukimuri kosken itäreunassa. Koskessa vuonna 1999 rakennettuja tasanteita. Kosken partaalla oleva rakennus on entinen IVO:n virtauslaboratorio, nykyinen ravintola Koskenranta. Kuva: Immi Wallin, SubZone Oy, 25.10.2017.

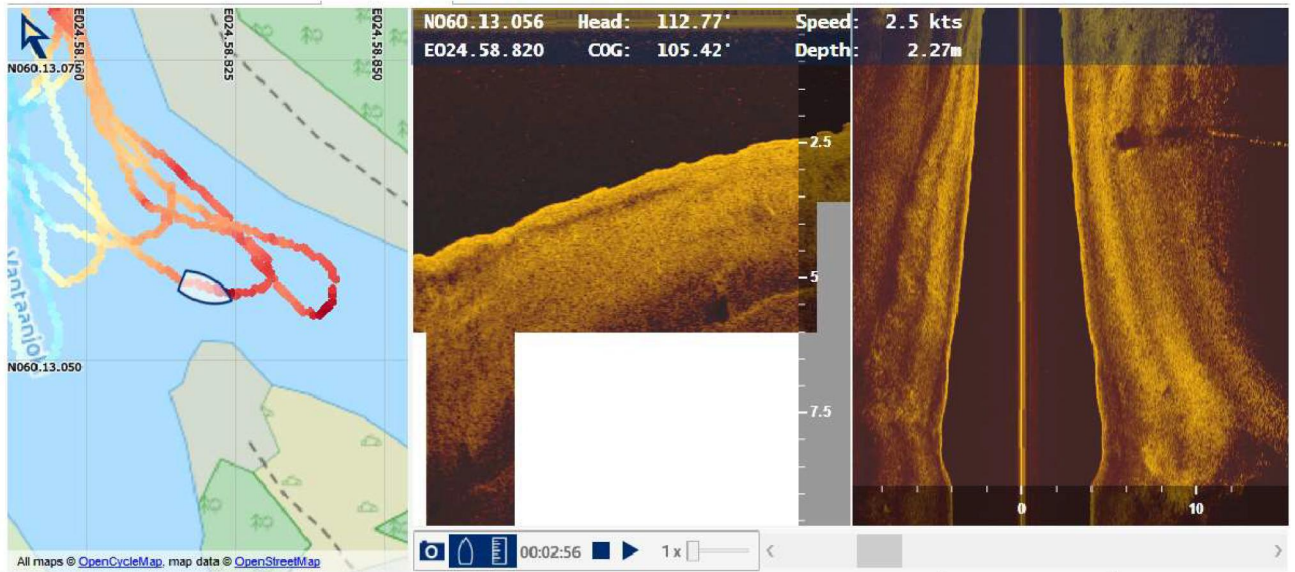
Kuninkaankartanonsaaren pohjoiskärjen tuntumassa havaittiin anomalia, joka voi olla kapea putki tai painotettu ketju (kohde 06, ks. kartta 1 s. 5, kuva 13). Anomalian alussa on kaksi painaumaa, joista nousee esiin kovaa materiaalia oleva putki tai ketju, joka jatkuu viistokaikukuvan ulkopuolelle kohti länsihaaraa. Anomalia ei viittaa vedenalaiseen muinaisjäännökseen.

Kuva 13. Kohde 06: Kuninkaankartanonsaaren pohjoiskärjen tuntumassa oleva anomalia. Kyseessä voi olla putki tai ketju painoineen.

Viistokaikuluotauksessa havaittiin kolme kohdetta (04, 05 ja 06), jotka saattavat viitata kulttuuriperintöön. Kohde 06 ei viittaa vedenalaiseen muinaisjäännökseen, vaan on todennäköisesti melko resentti, eikä se edellytä jatkotoimenpiteitä. Kohde 04 on mahdollinen vedenalainen muinaisjäännös. Kohde 04 voi liittyä Kuninkaankartanonsaaren vesilaitoksen vedenottoon tai itähaaran vuonna 1876 sulkeneeseen patoon. On mahdollista, että myös kohde 05 liittyy näihin. Tulkinnan varmistaminen edellyttäisi anomalioiden visuaalista tarkastusta, mikä on kuitenkin vaikeasti toteutettavissa huonon näkyvyyden takia.
