JOLLAKSEN KARTANO

LAAJASALO, JOLLAS

ASEMAKAAVAN MUUTOKSEN SELOSTUS

Päivätty 18.5.2021
Diaarinumero HEL 2020-000617
Hankennumero 4387_4
Asemakaavakartta nro 12686

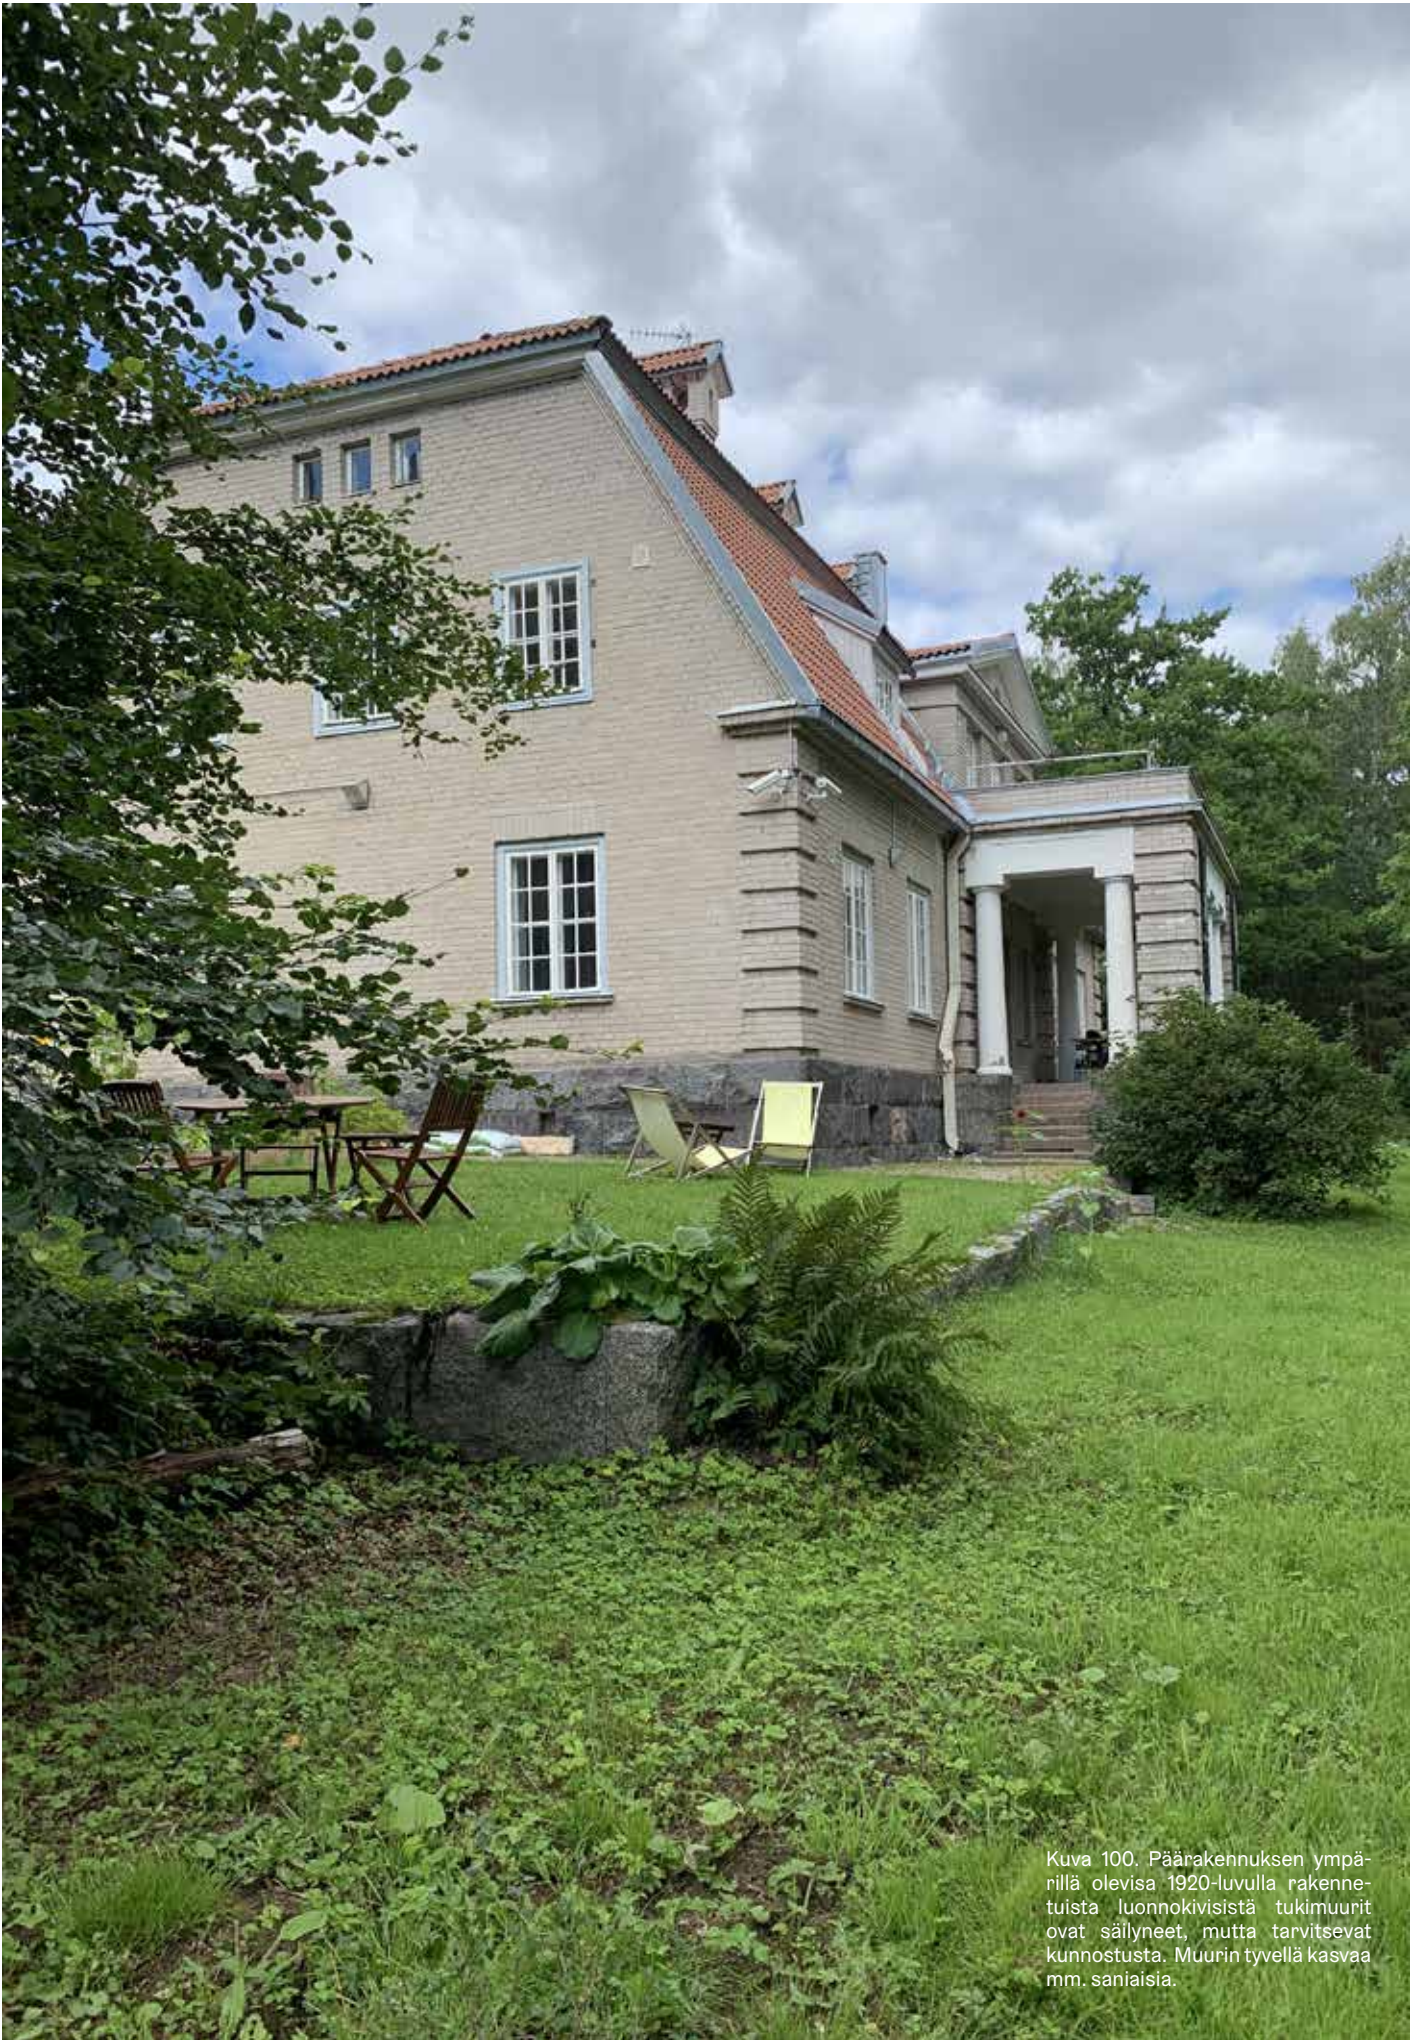
Kuva 100. Päärakennuksen ympärillä olevissa 1920-luvulla rakennetuista luonnokivisistä tukimuurit ovat säilyneet, mutta tarvitsevat kunnostusta. Muurin tyvellä kasvaa mm. saniaisia.

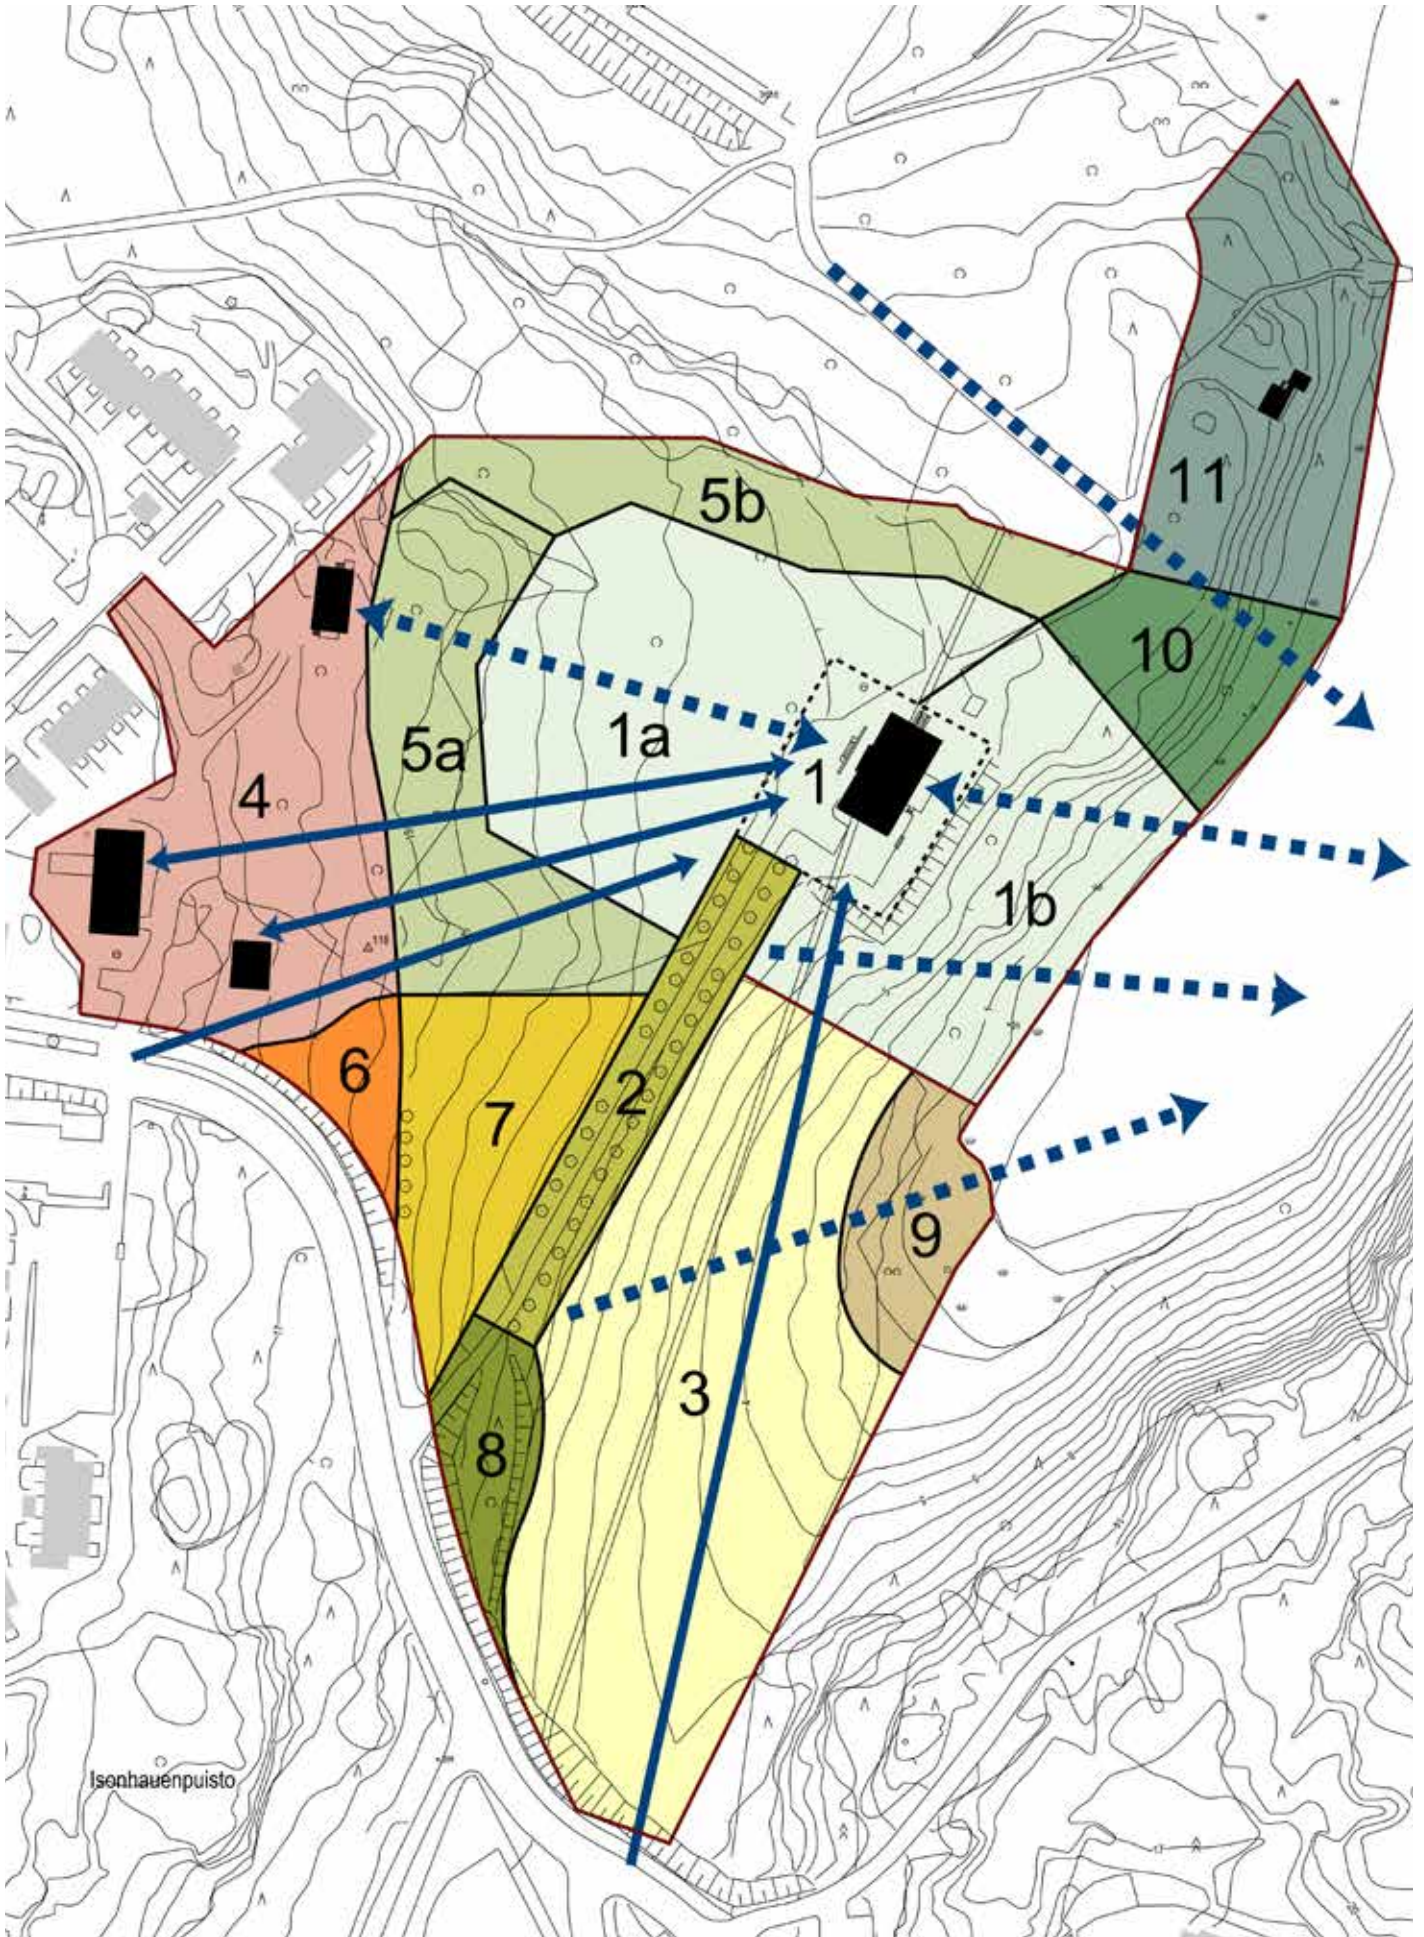
Kuva 113. Kehittämisperiaatteiden osa-aluejako ja säilytettävät (yhteinen nuoli) ja avattavat näkymäyhteydet (katkoviivanuoli). Näkymä Oy.

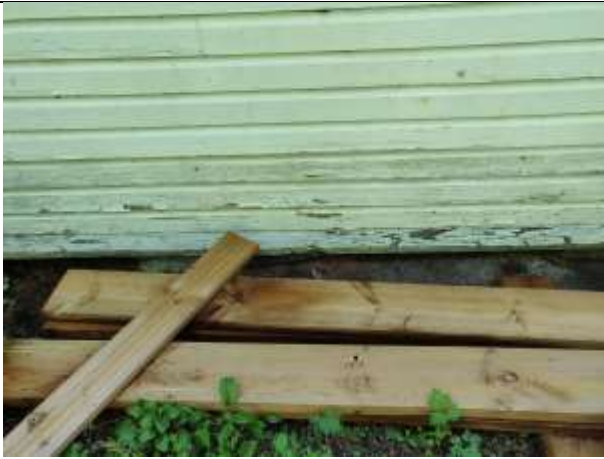
Perustus on maan pinnan tasolla, seinän alaosa on märkä.

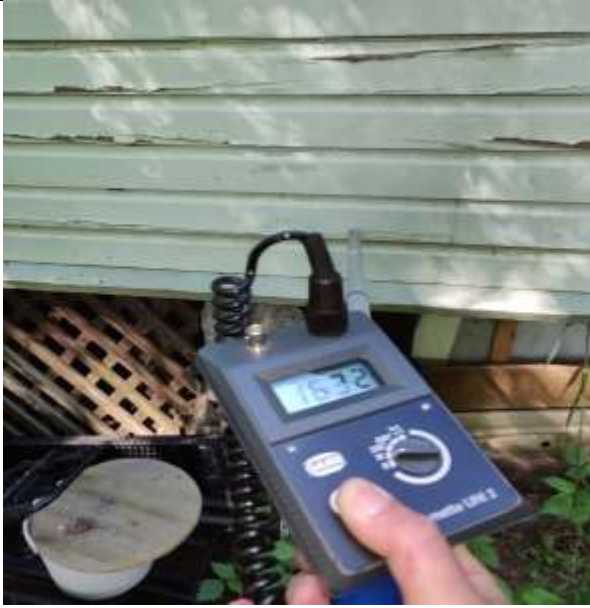
Kohdassa, jossa sisätilassa on ollut vesivahinko, on seinän kosteusarvot koholla.

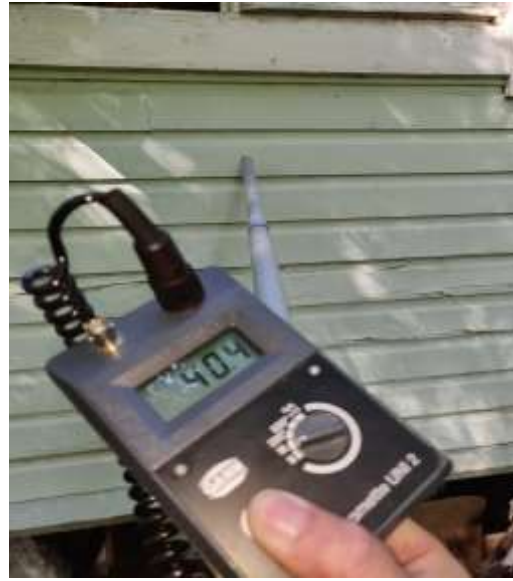
Ylempää seinä on kuiva

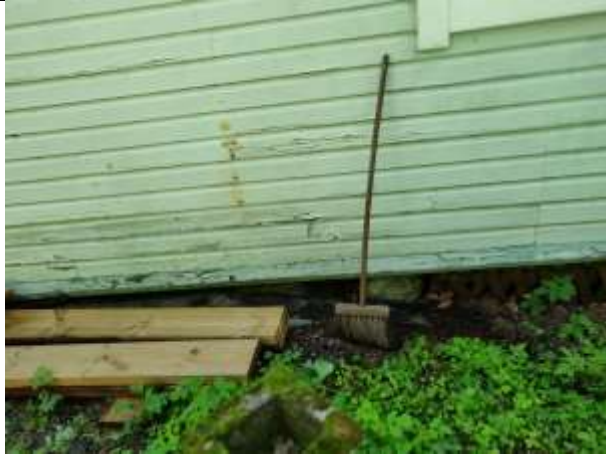
Julkisivuverhouksena on maalattu vaakapanelointi. Tarkastuksessa havaittiin, että panelointi on uusittu jossain vaiheessa. Alaliittymän vesilaudoissa on paikoitellen lahovaurioita. Julkisivujen maalaus on kulunut ja lohkeilee kaikkialla rakennuksessa.

Alaliittymän vesilaudoissa lahovaurioita

Suosittellemme varautumaan julkisivukorjaukseen, jossa vaurioituneet vesilaudat ja paneelit uusitaan. Samalla tulee korjata mahdolliset rungon vauriot ja niiden sijainti tulee selvittää julkisivuverhousen riittävän laajoin rakenneavauksin. Lisäksi vanha maalipinta poistetaan kauttaaltaan tarkoitukseen soveltuvalla menetelmällä ja julkisivut maalataan vesihöyryä läpäisevällä tuotteella.

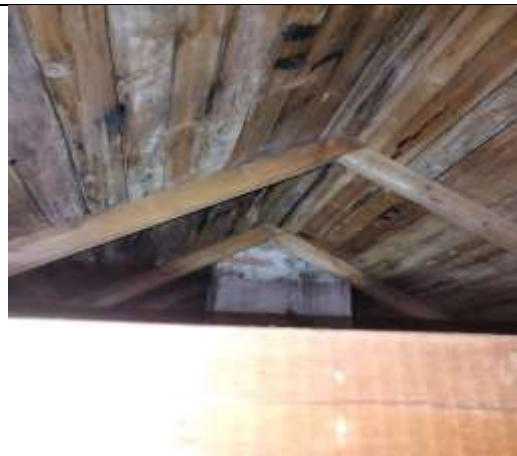
Kattoristikko ja aluslaudoitus. Aluslaudoituksessa vanhoja kosteusjälkiä.

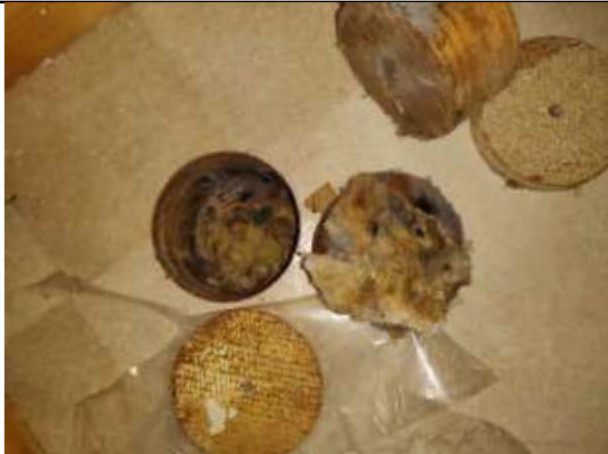
Makuuhuoneessa on laajahko vesivaurio, joka on aiheutunut rikkoutuneesta vesiputken saattolämmityksen liitoksesta.

Kuva lattiarakenteesta. Lattiapuut, paperi ja levytys on jo hieman homeessa.

Lattian avaus ja vaurioituneiden rakenneosien uusiminen. Samalla tarkastetaan kantavan alapohjan kunto.

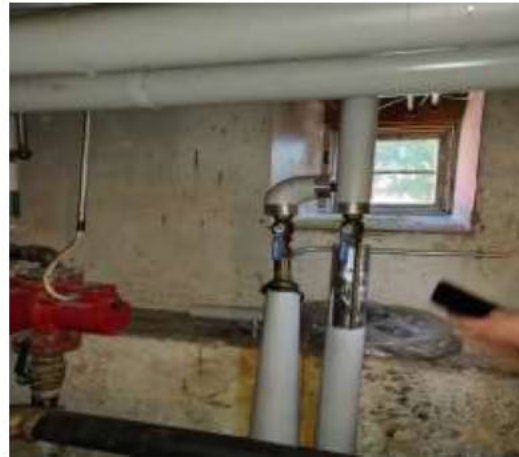
Liitos kartanon kellarissa

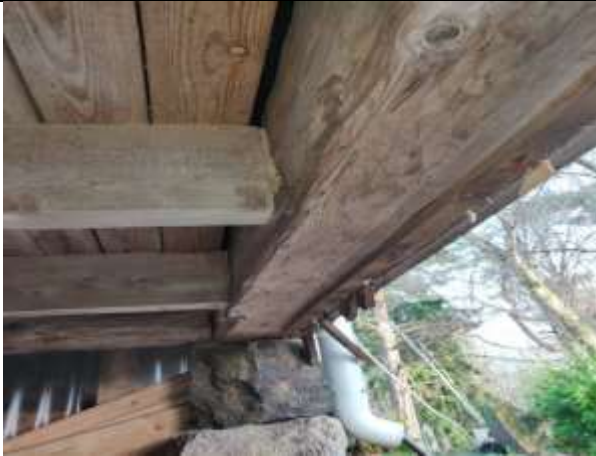
Kuva 1 Hirsinen alapuu, johon lankut ovat kiinnitetty, yläpuolella harva laudoitus

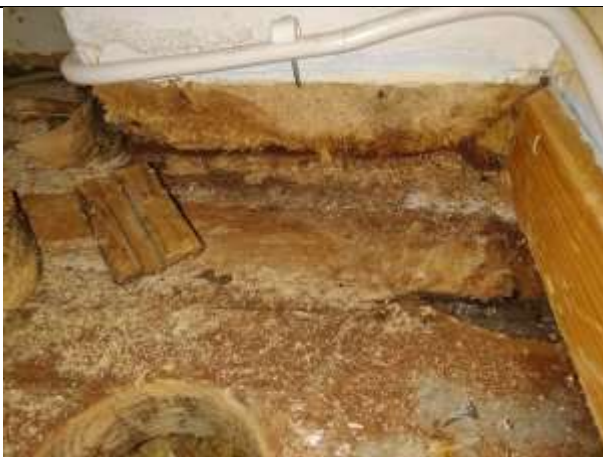
Kuva 5 seinän alaosassa on kosteuden aiheuttamaa vaurioitumista.

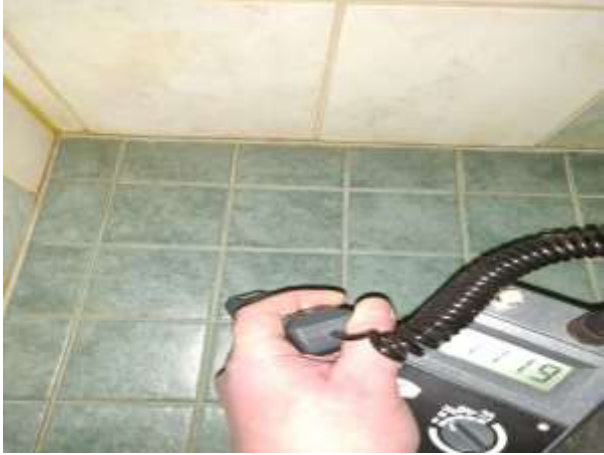
Kuva 9 Kylpyhuoneessa poikkeavia kosteusarvoja, vaikka tiloja ei ole käytetty kuukausiin.

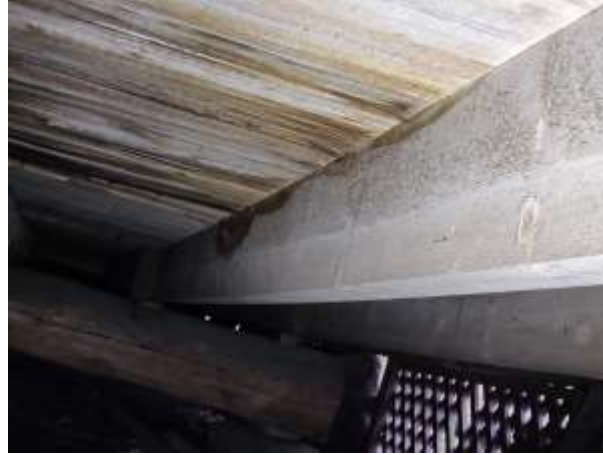
Kuva 10 Kylpyhuoneen alapuolella havaittavissa kosteusjälkiä kylpyhuoneen kohdalla.

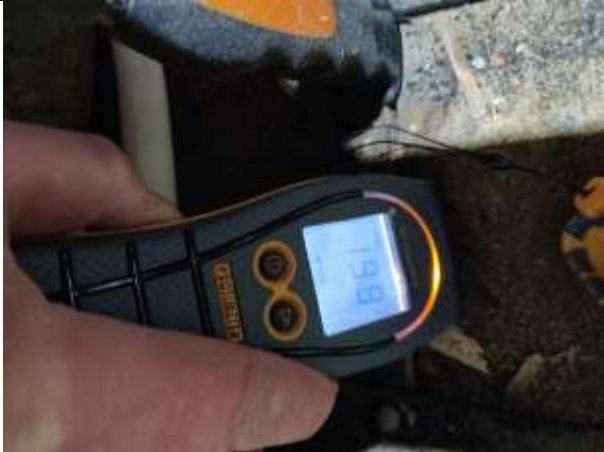
Kuva 11 piikkimittarilla mitattuna havaittiin kohonneita kosteusarvoja alalautoituksessa kylpyhuoneen vieressä.

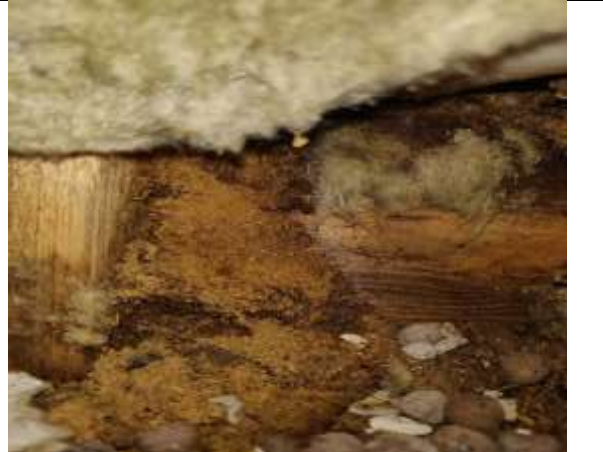
Kuva 12 WC/KPH alla on sahanpuruksi muuttunutta puuainesta ja kevytsoraa.

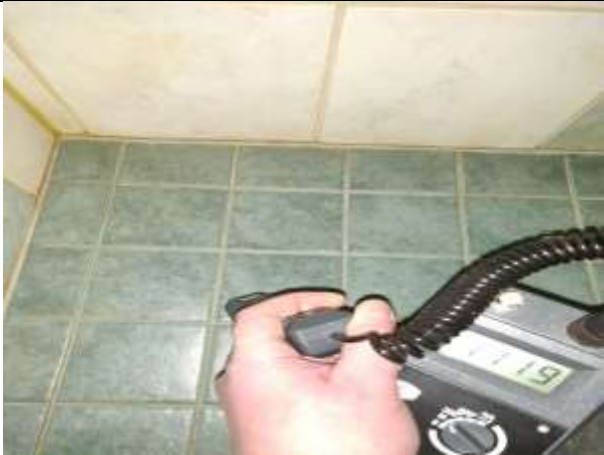
Kuva 9 Kylpyhuoneessa poikkeavia kosteusarvoja, vaikka tiloja ei ole käytetty kuukausiin.

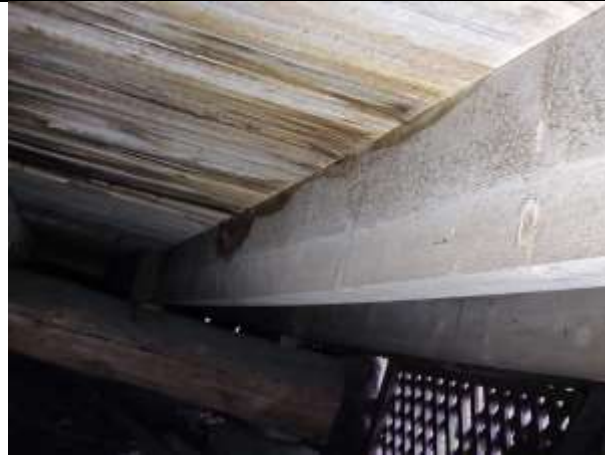
Kuva 10 Kylpyhuoneen alapuolella havaittavissa kosteusjälkiä kylpyhuoneen kohdalla.

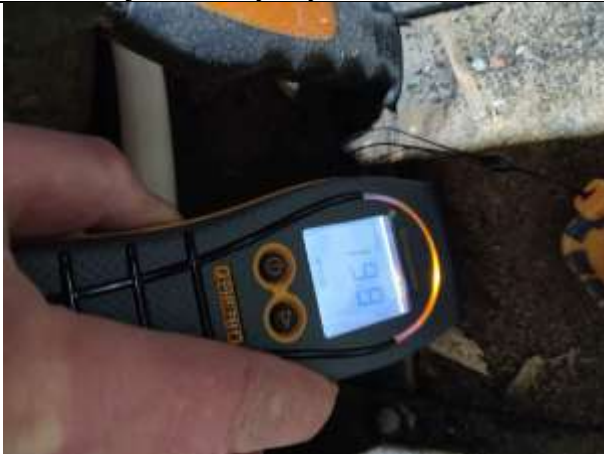
Kuva 11 piikkimittarilla mitattuna havaittiin kohonneita kosteusarvoja alalautoituksessa kylpyhuoneen vieressä.

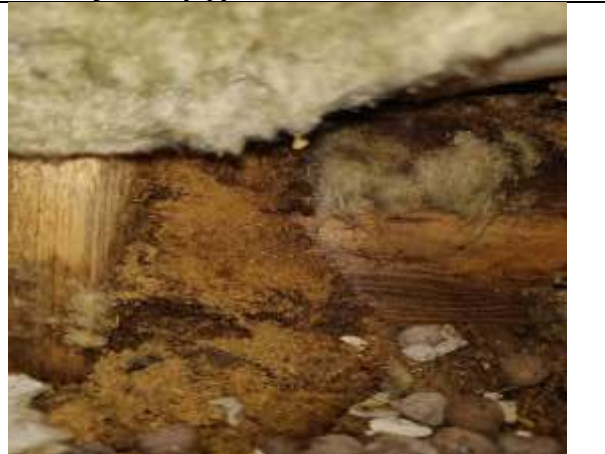
Kuva 12 WC/KPH alla on sahanpuruksi muuttunutta puuainesta ja kevytsoraa.
