Rakennushistoriaselvitys

Lapinlahden sairaala

Helsinki

2017

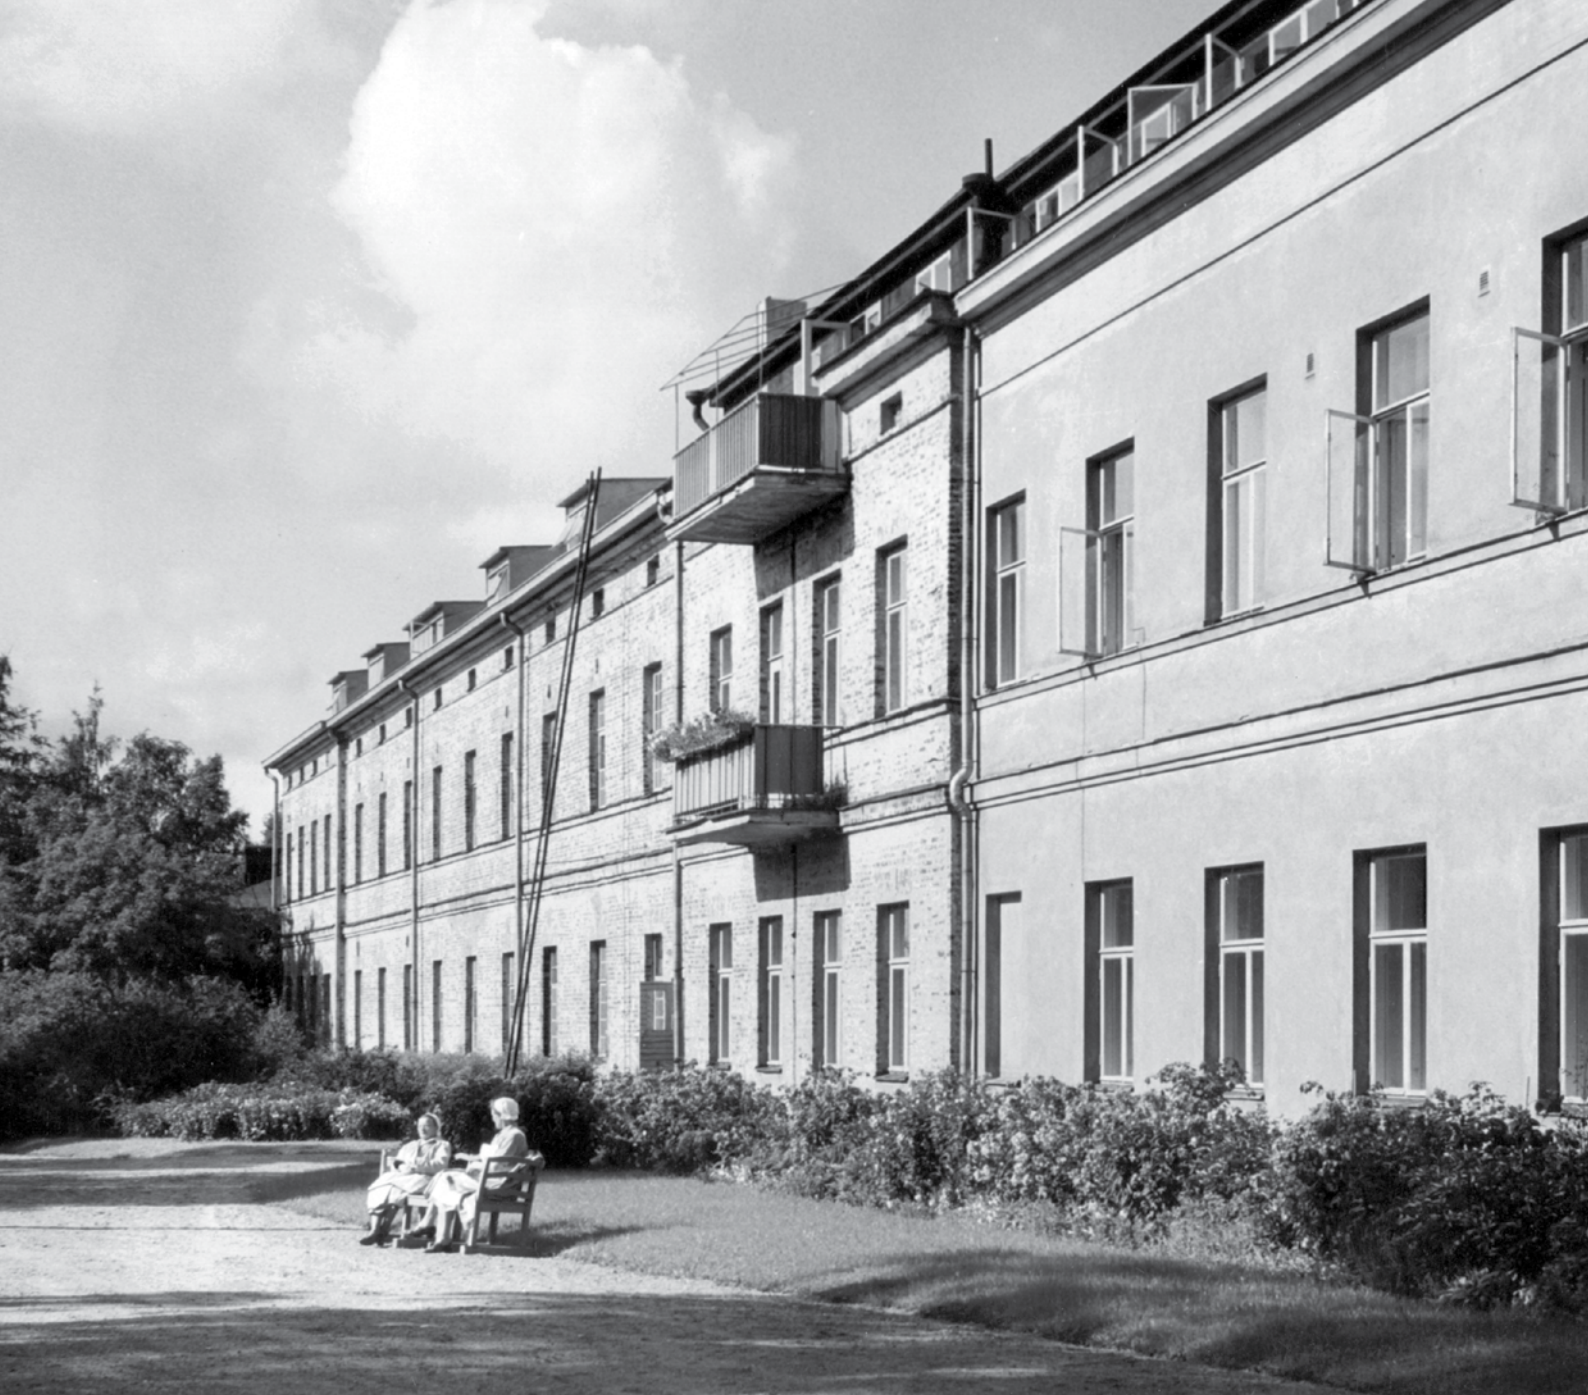
Potilas ja tämän hoitaja ulkoilemassa sairaalarakennuksen eteläpuolella 1950-luvulla. Toisin kuin nykyään, G-osan julkisivu on kuvassa kokonaan rapattu ja muut julkisivut on slammattu. Valokuvannut A. Salokorpi, Helsingin kaupunginmuseo.

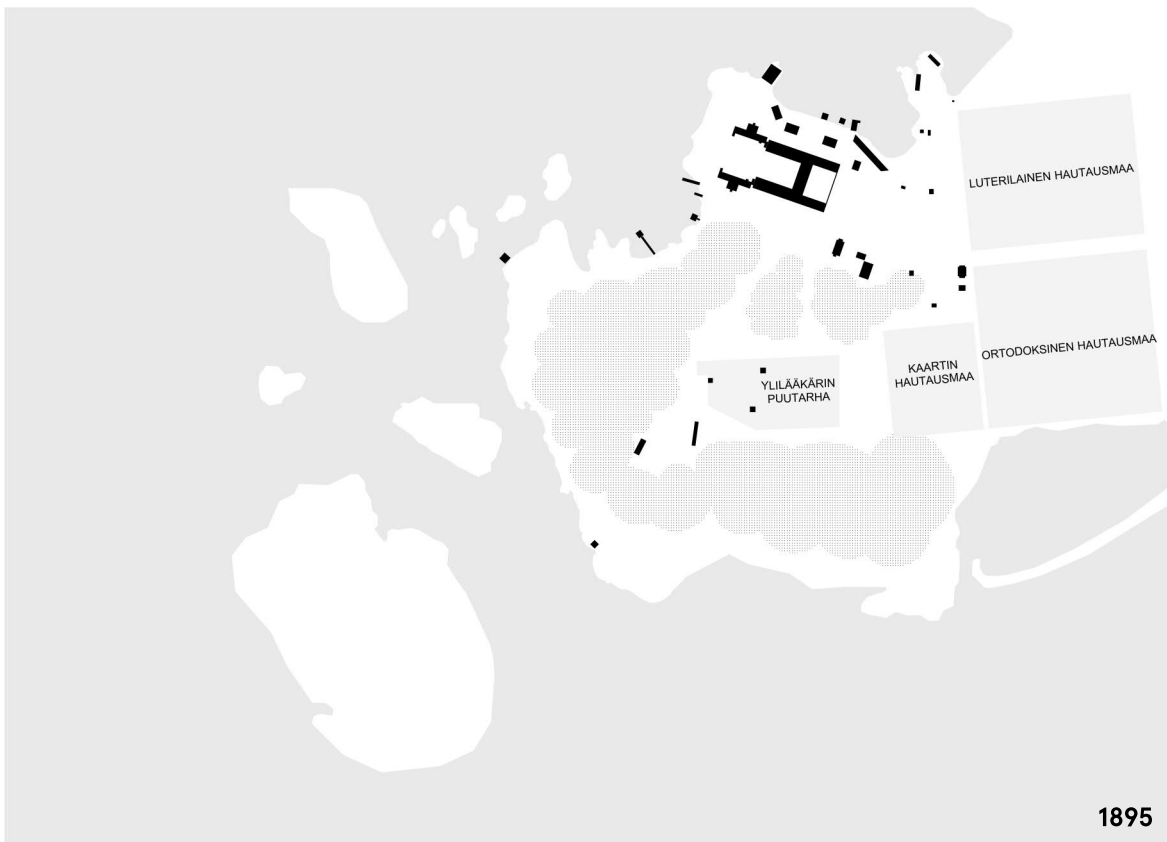
Lapinlahden alue vuonna 1895. Sairaala-alue on levinnyt koko niemelle. Keskellä sijitsee ylilääkärin puutarha, rannoilla on pääosin potilaiden käytössä olevia uimahuoneita, saunoja ja laitureita. Kaavion lähteenä on käytetty asempapiirrosta "Lappwiks sjukhus Situationsplan" ennen vuotta 1895 (KA).

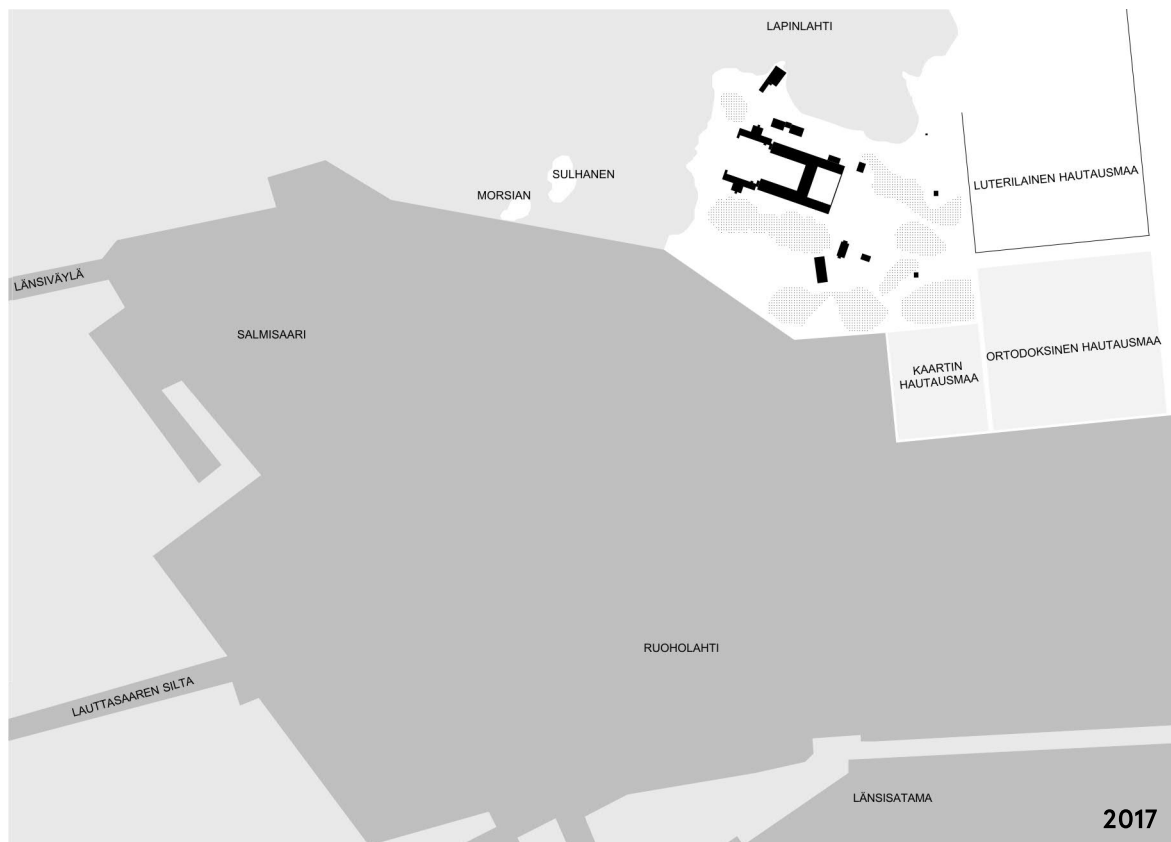
Lapinlahden alue vuonna 2017. Sairaalan alue ja puisto rajautuu tiiviisti rakennettuun Salmisaareen ja Ruoholahteen etelässä, itä- ja pohjoispuolella on yhä hautausmaa-alueita.

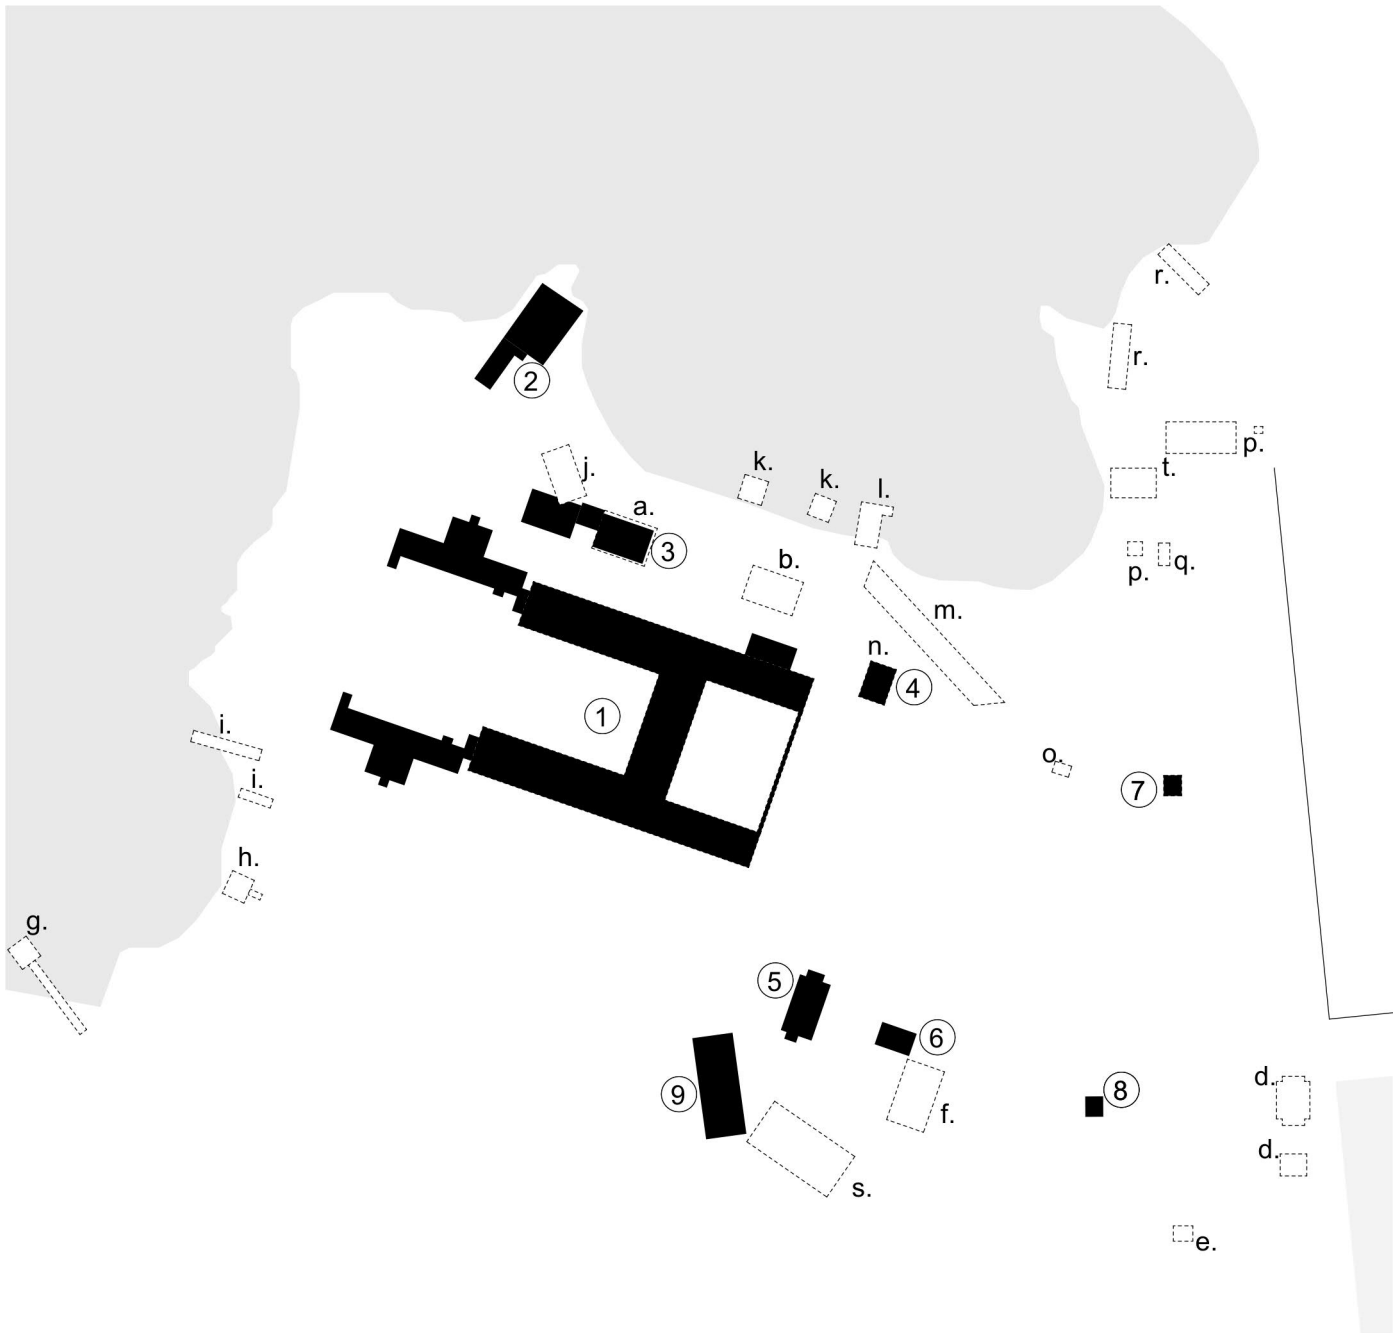
Alueen nykyinen ja mennyt rakennuskanta. Olemassa olevat rakennukset on merkitty numeroin, puretut rakennukset ja rakenteet kirjaimin. Rakennusten ja rakenteiden tarkemmat tiedot on esitetty viereisessä taulukossa ja rakennuskannan muutokset neljän pysäytyskaavion avulla seuraavilla sivuilla.

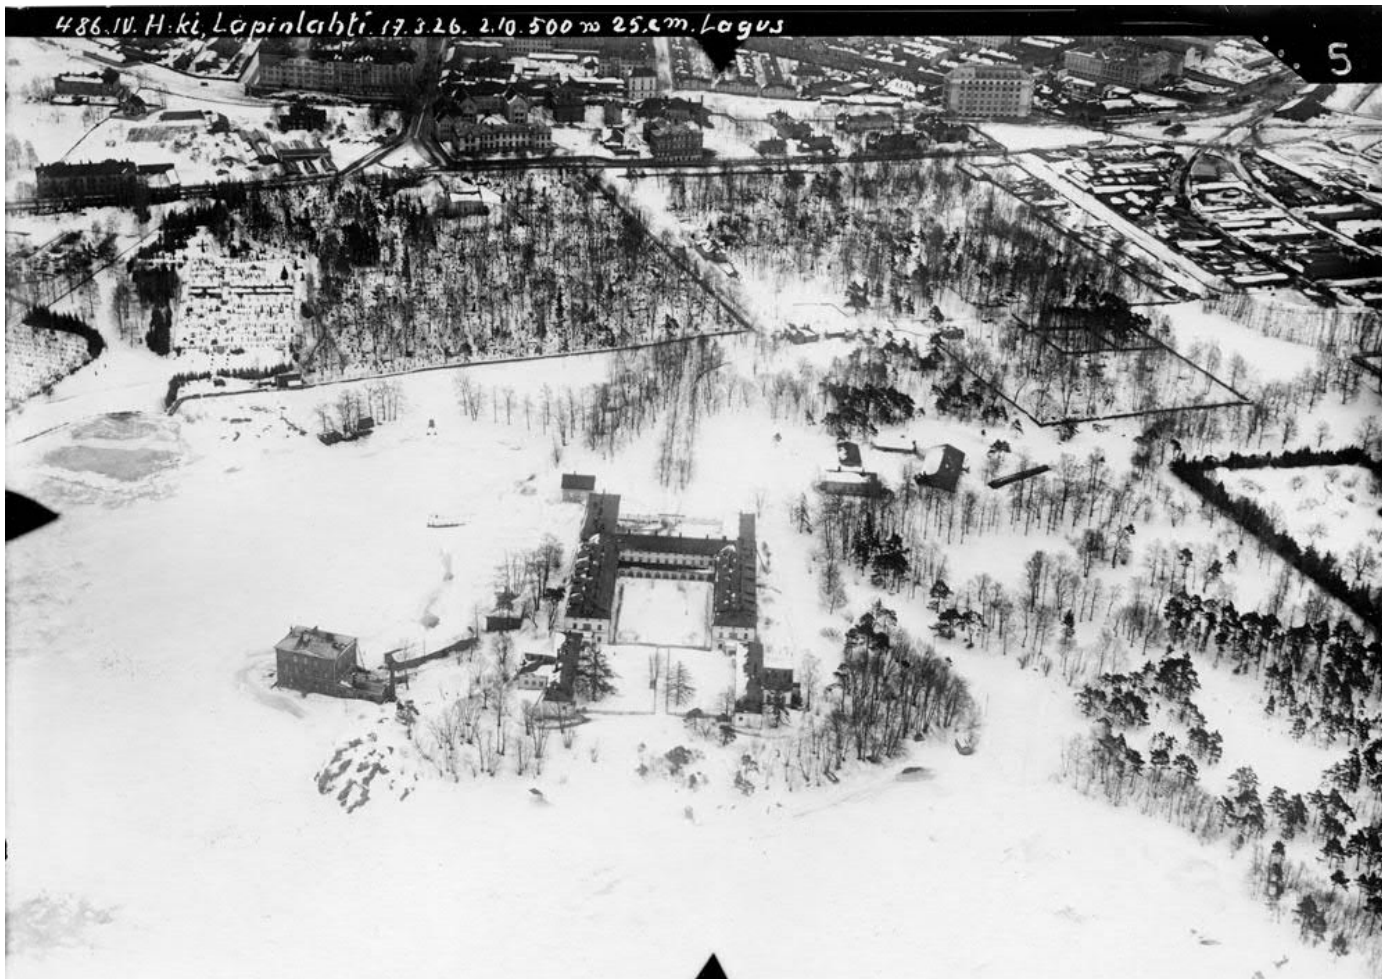
Viistoilmakuva sairaala-alueesta vuodelta 1926. Kuvattu lännestä. Kuvassa näkyy potilassiipien lisäosien lauta-aidoilla rajatut ulkoilupihat, jotka aluksi rakennettiin siipien merenpuoleisille sivuille, mutta muutettiin sitten sisäpihan puolelle. G-osaa ei ole vielä korotettu eikä saunarakennuksen yhteyteen rakennettu korkeaa piippua. Venetsia-rakennuksessa on piippu ja sen vieressä pitkä, rannan suuntaisesti sijoittunut liiteri. Kuvan vasemmassa osassa, keskellä, on rannassa sijainnut kasvihuone, ja kuvan oikeassa reunassa on kuusiaidalla rajattu entinen ylläkkärin puutarha. Puutyöverstaan eteläpuolella on iso liiteri, joka purettiin Koivulan valmistumisen jälkeen. Ilmavoimien kuva-arkisto.

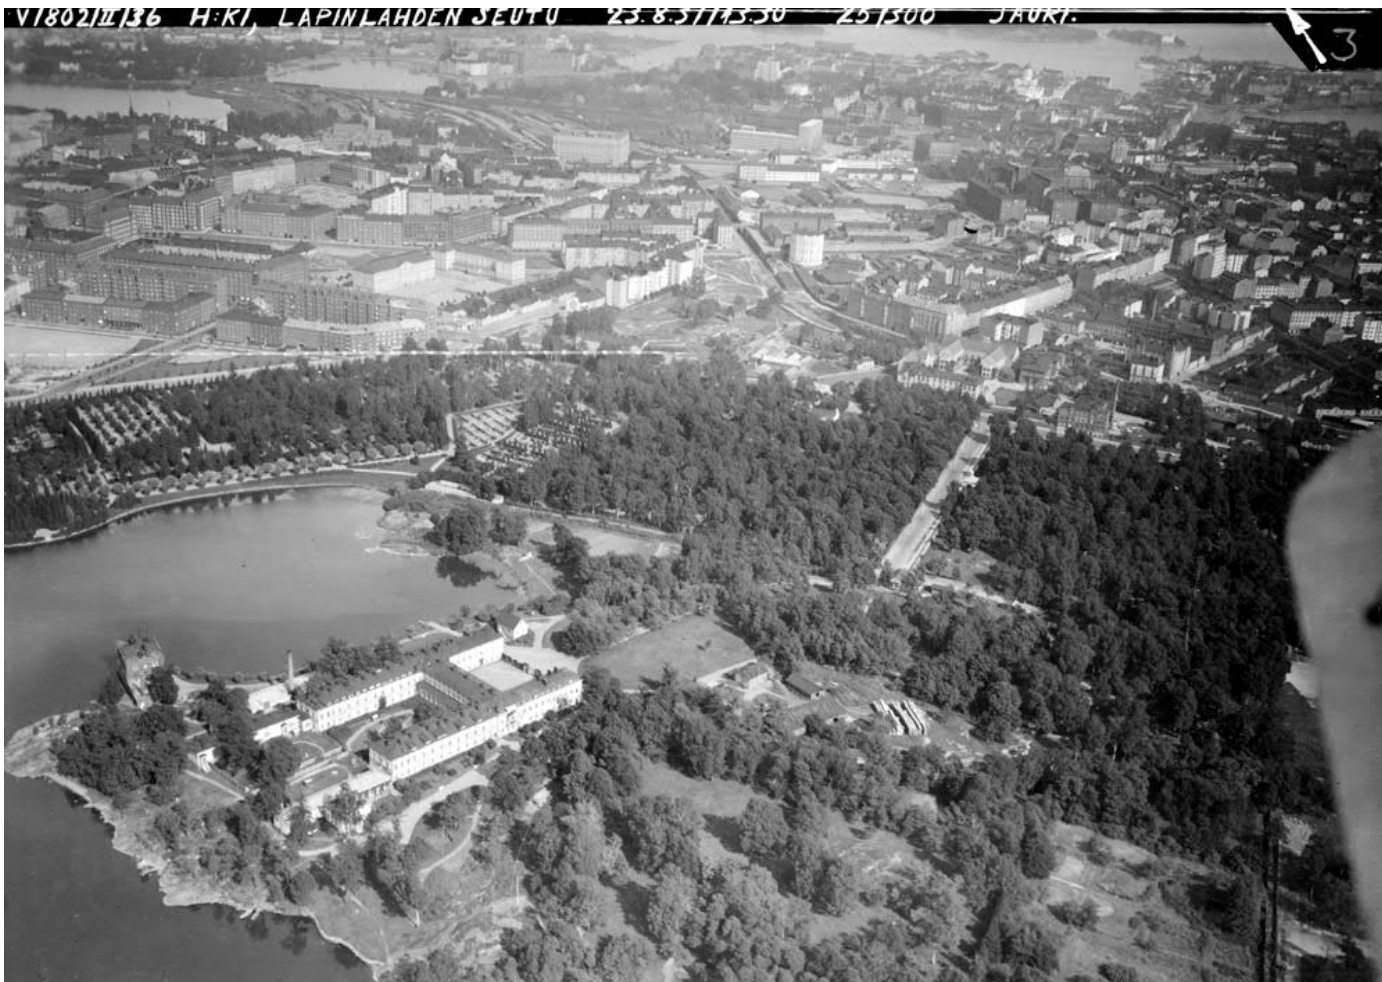
Viistoilmakuva sairaala-alueesta vuodelta 1937. Kuvattu lounaasta. G-osaa on korotettu ja saunaa laajennettu lisäosalla ja korkealla piipulla. Venetia-rakennuksen vieressä ollut liiteri on purettu. Yliääkärin puutarhaa ei ole. Ilmavoimien kuva-arkisto.

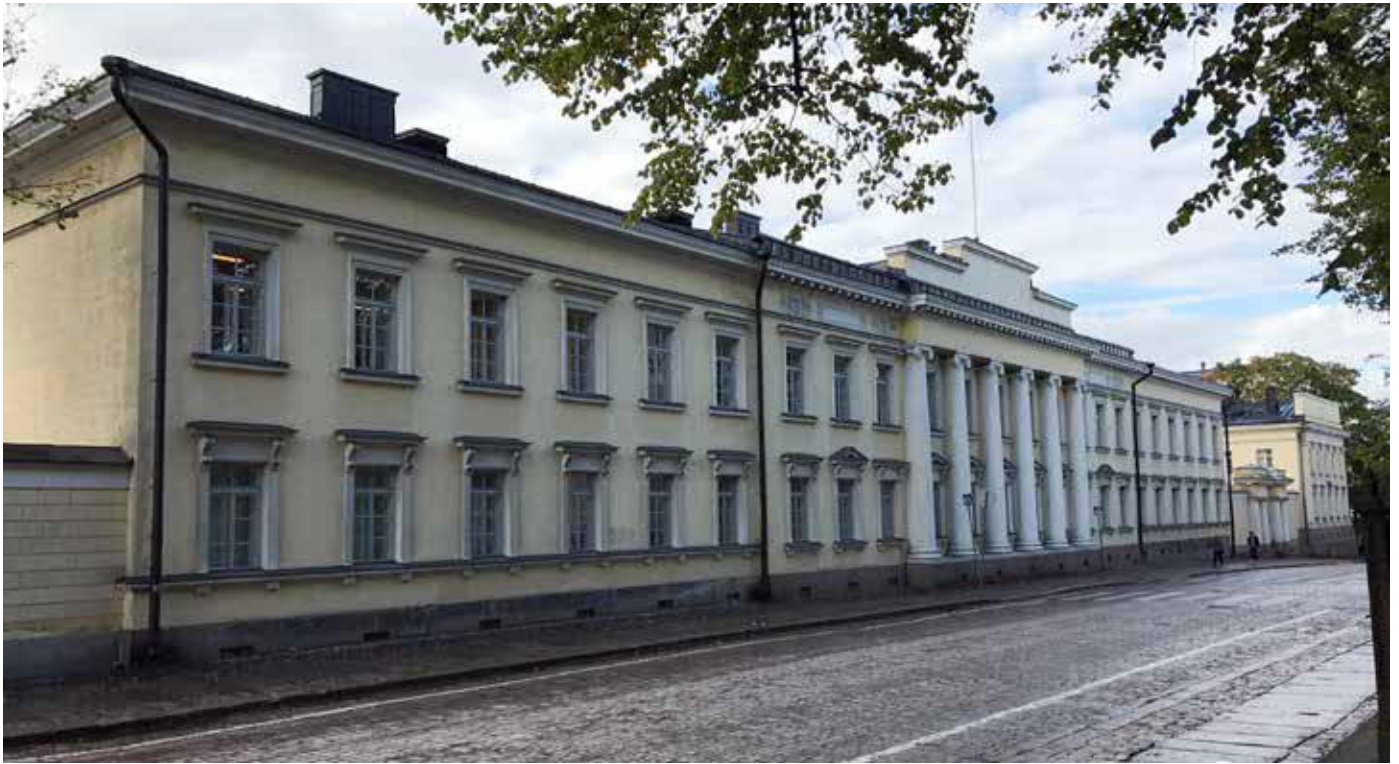
Unioninkadun klinikkarakennuksessa on muita sairaaloita runsaampi julkisivukoristelu. Pylväät, stukko-ornamentit ja koristeltu korniisi toistuvat ympäristön muissa empirerakennuksissa. HY.

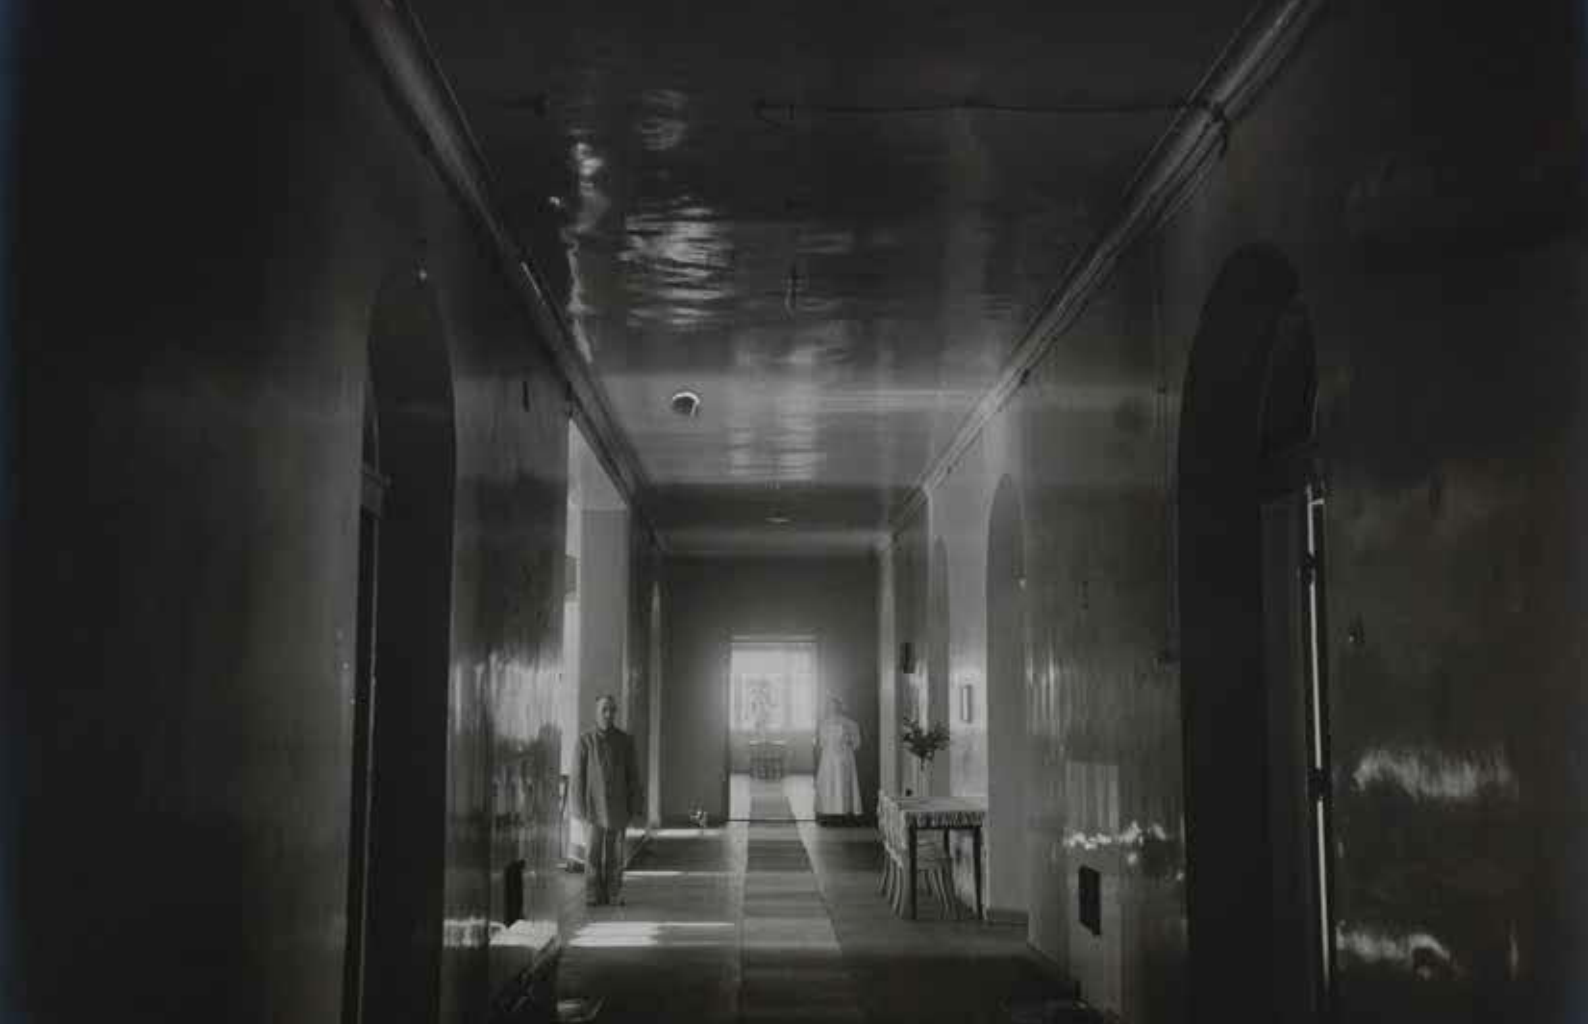
Kuva osan F-osan toisen kerroksen potilaskäytävästä 1900-luvun alusta. Kuva on otettu kohti länttä. Pois lukien miespotilaan taakse muodostettua suurta seurustelutilaa ja tämän tilan avaamista yhdeltä suvultaan käytävään, on käytävä alkuperäisessä asussaan. Kuvan etuosassa on käytävän puolelta operoitavat lämmitysruuvin luukut kipinäsuojineen. Kuva on Lapinlahden sairaalan ylläkkärinä toimineen Christian Sibeliuksen valokuva-albumista. Helsingin yliopistomuseo.

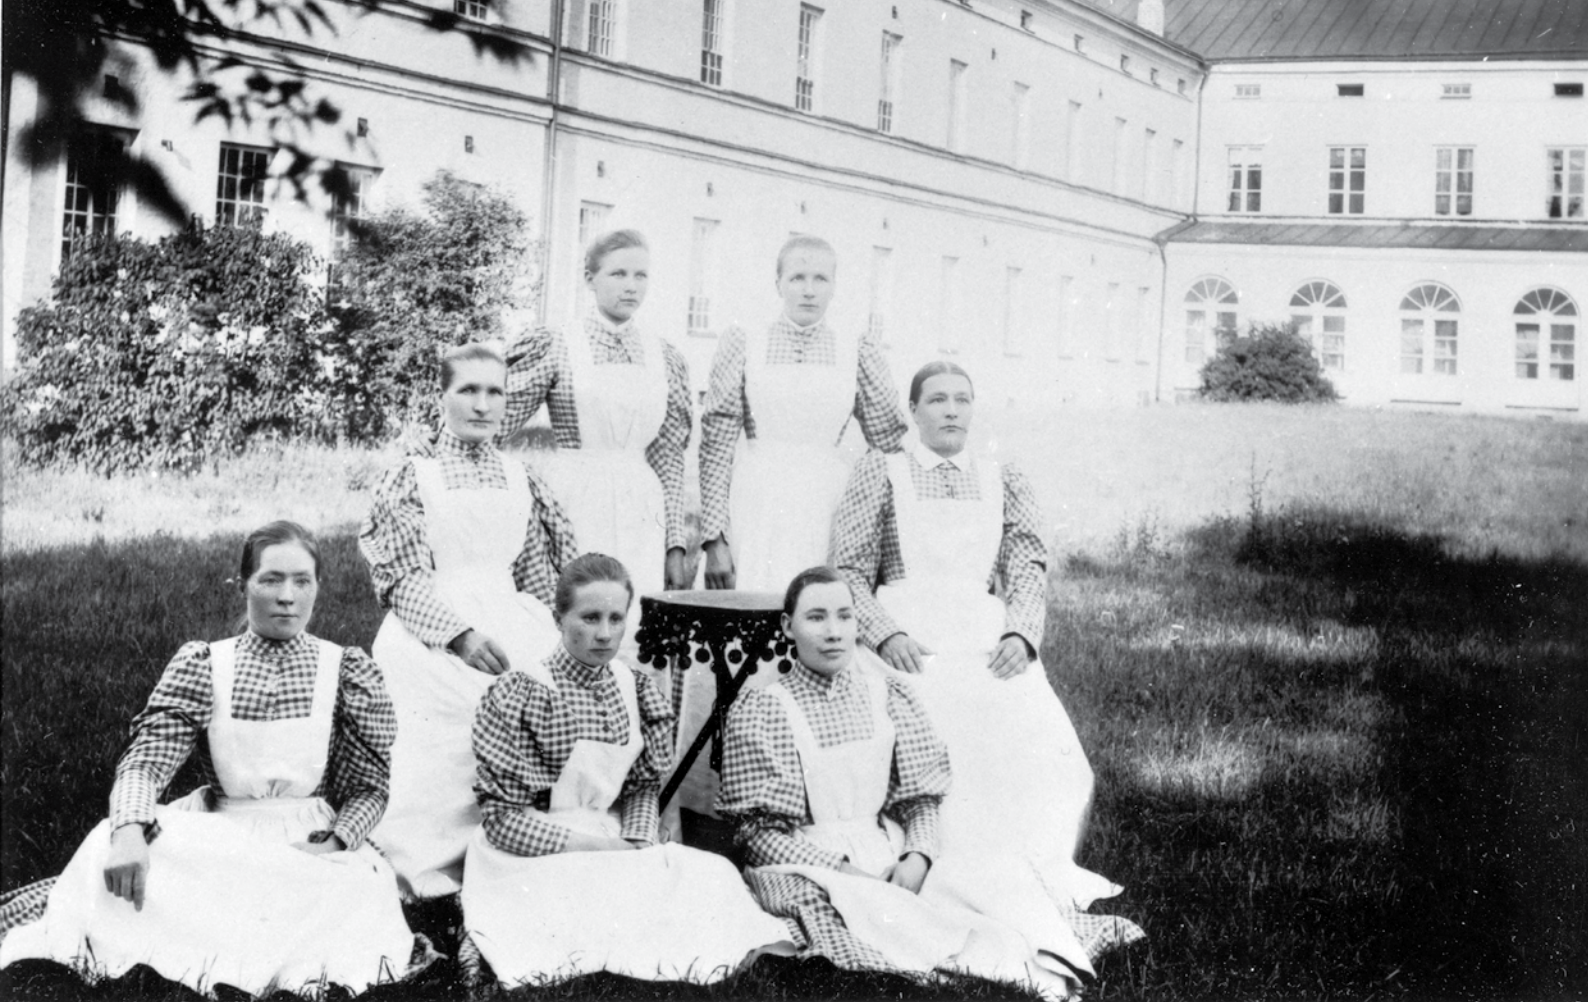
Hoitajattarien yhteiskuva läntisellä sisäpihalla. Kuvan tarkka ottoajankohta ei ole tiedossa, mutta ilmeisesti 1800-luvun lopulta. Rakennusosan C toisen kerroksen ikkunoita ei ole vielä muutettu T-ikkunoiksi ja galleriakäytävän julkisivussa on ilmeisesti alkuperäiset kuusiruutuiset ikkunat, joiden alla on umpinaiset peiliöiset. Pohjoisenpuoleisessa potilassiivessä B on pieniruutuiset ikkunat, joiden alaosat näyttävät laudoitetun umpeen ja laudoituksen päälle on maalattu valeikkunakuvio. Potilashuoneiden yllä on seinässä tuuletuskanavan pään metallisuus. Museovirasto.

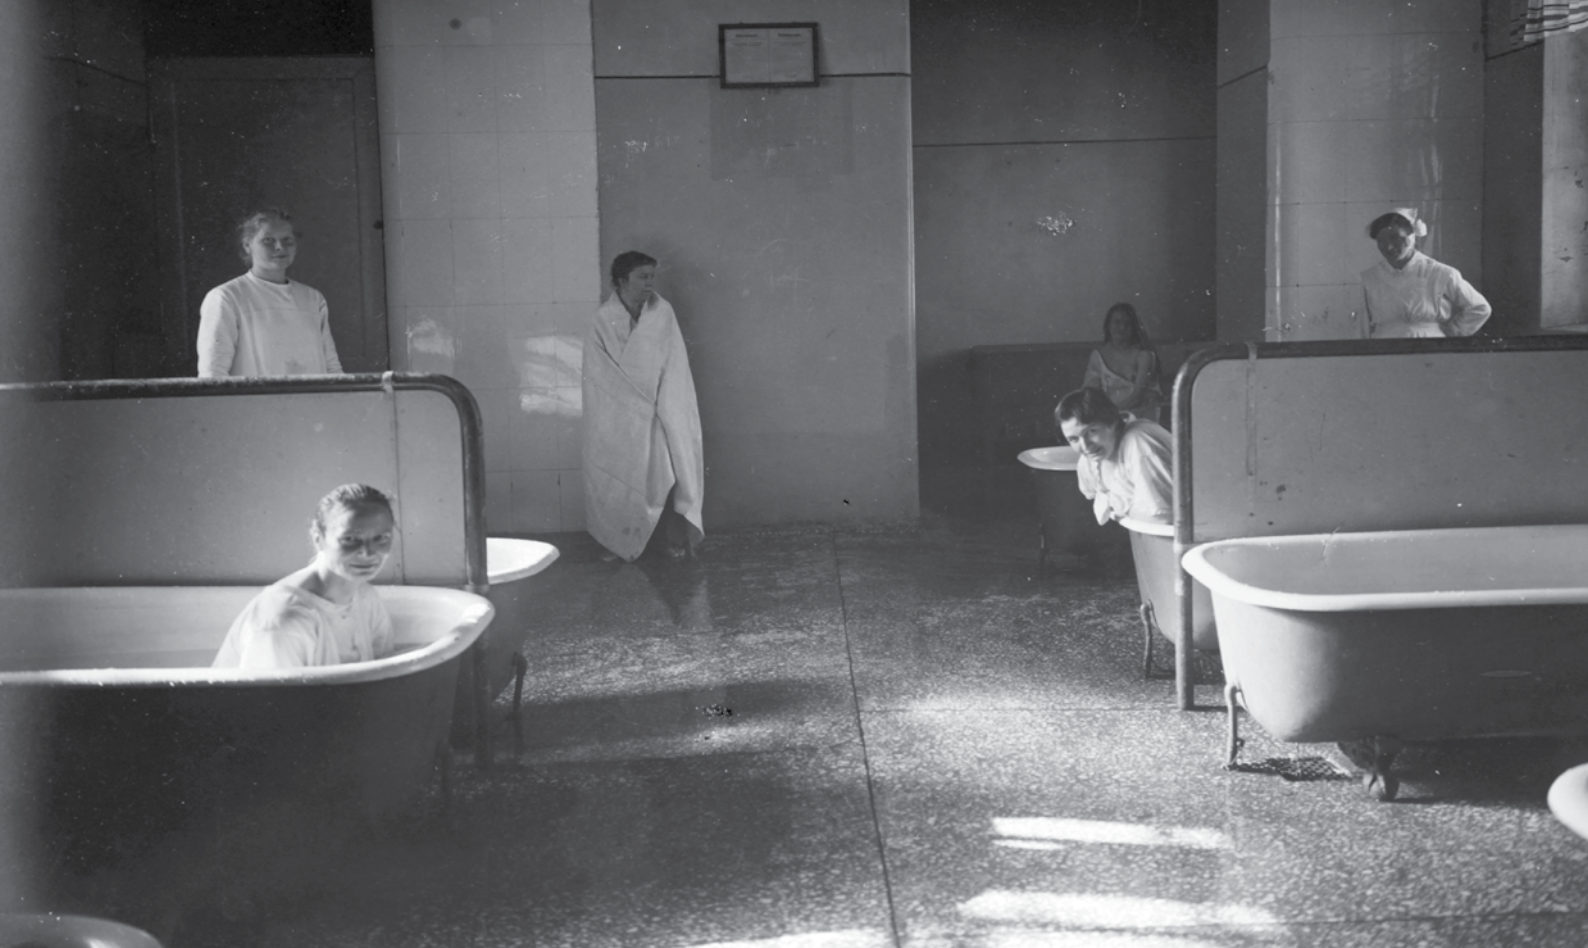
Kuva naispotilaista ja hoitajista rakennuksen A-osassa 1900-luvun alussa. Osien A ja E länsipäihin tuli 1900-luvun alussa suuret kylpytilat potilaille annettavia kylpyhoitoja varten. Suurin osa entisistä väliseinistä purettiin, mutta lämmitysunit jätettiin. Kuvassa vasemmalla on valkoinen kaakeliuuni, lattiamateriaalina on betonilaattaa. Kuva on Lapinlahden sairaalan ylilääkärinä 1900-luvun alussa toimineen Christian Sibeliuksen valokuva-albumista. Helsingin yliopistomuseo.

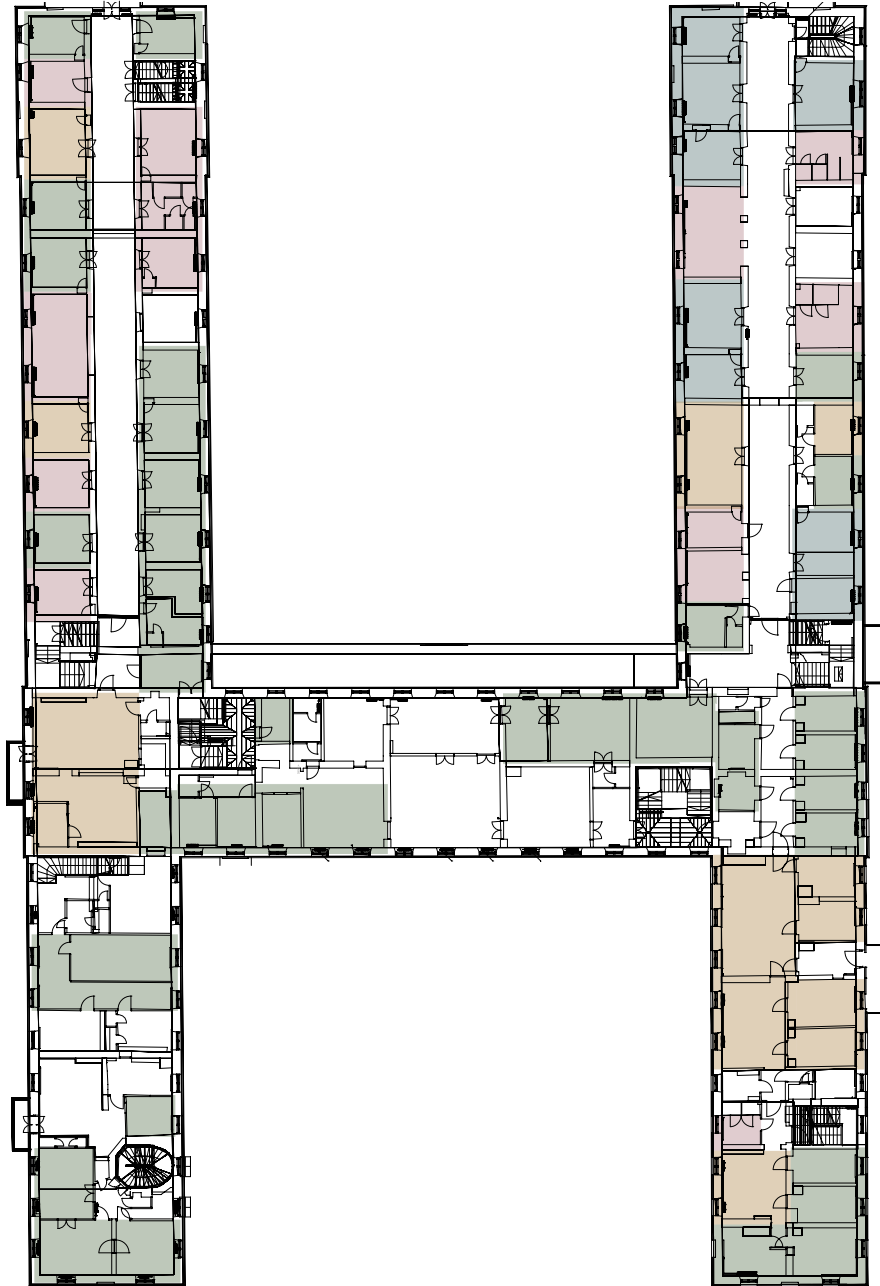
Sairaalarakennuksen toisen kerroksen huonetilojen käyttötarkoitus 1990-luvulla.

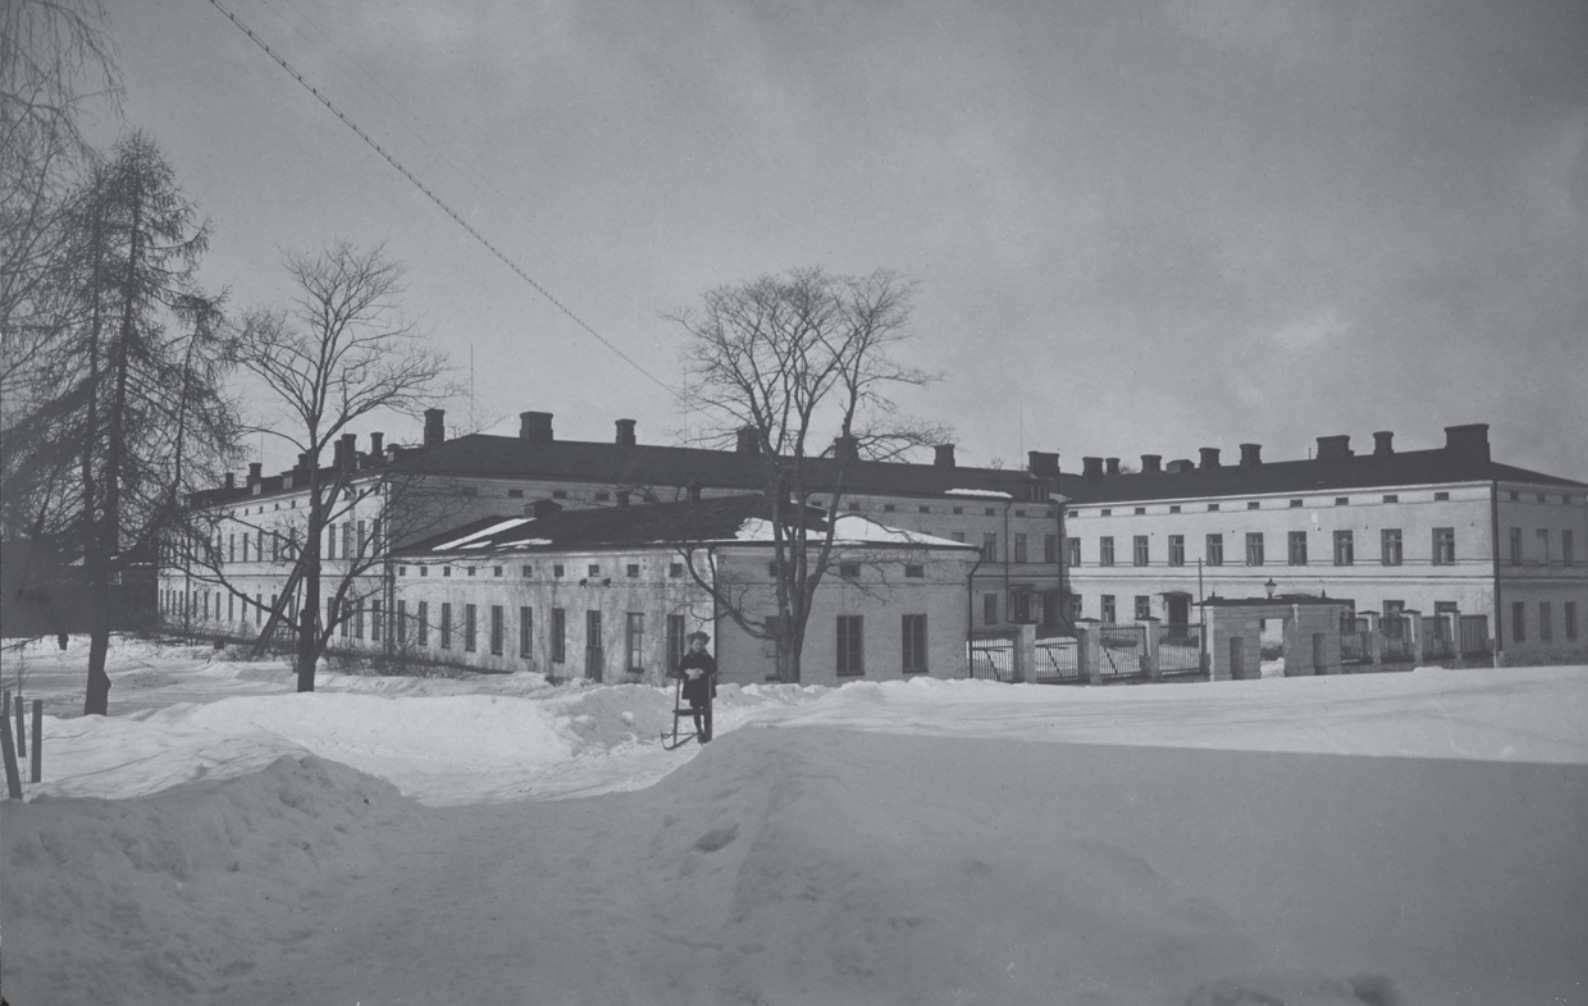
Kuva on arviolta 1910-luvulta, jolloin osaa D on korotettu ja sen sekä osan C ikkunat vaihdettu T-ikkunoiksi. Sen sijaan G-osa on alkuperäisessä korkeudessa ja alkuperäisillä ikkunoilla varustettu. Osan C itäjulkisivussa ja osan F eteläjulkisivussa on kolmannessa kerroksessa kattoikkunoita. Etupihan aidan säleosat ovat valurautaiset. Kuva on Lapinlahden sairaalan ylläkkärinä toimineen Christian Sibeliuksen valokuva-albumista ja arviolta 1910-luvulta. Helsingin yliopistomuseo.

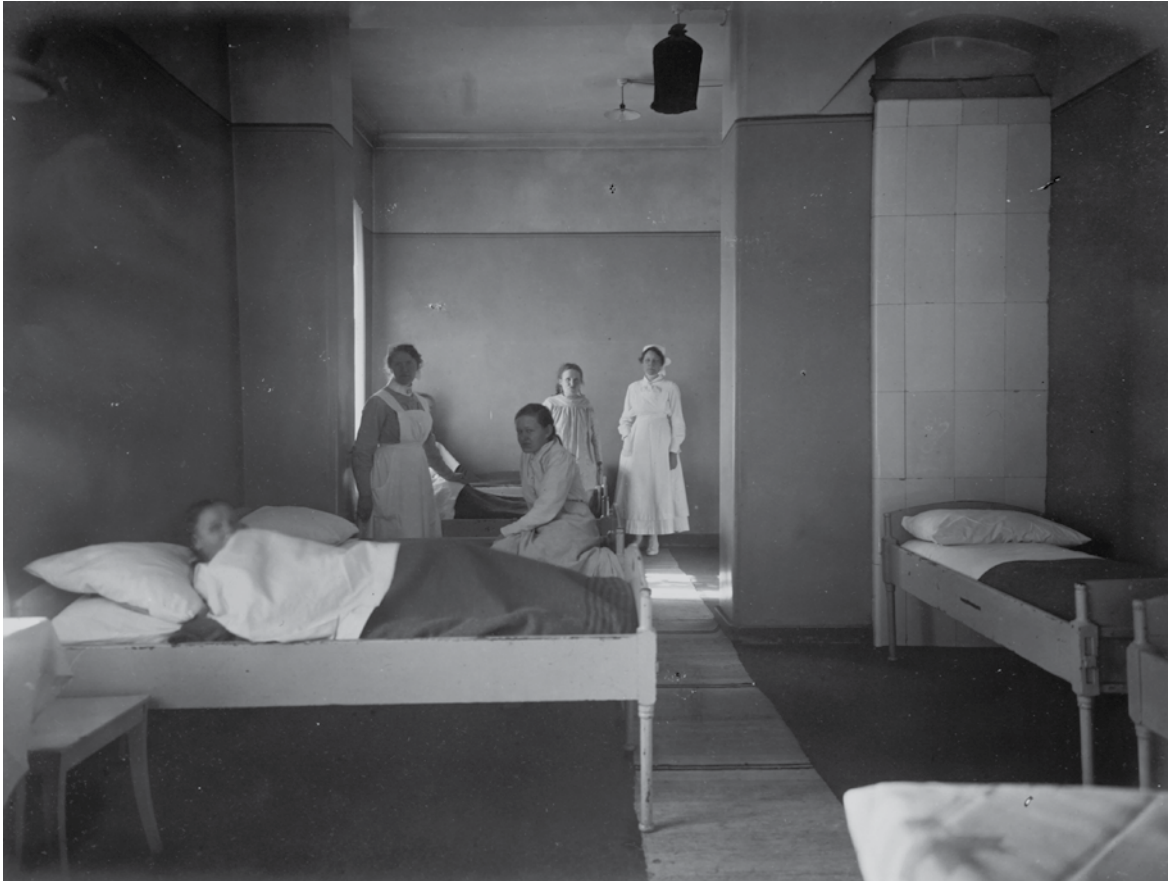
Kuva B-siiven potilashuoneesta 1900-luvun alusta. Kaksi entistä potilashuonetta on yhdistetty ja tilaan sijoitettu useita potilaita. Entiseen väliseinään on avattu leveä aukko, uuni on alkuperäisellä paikallaan. Kuva on Lapinlahden sairaalan ylilääkärinä toimineen Christian Sibeliuksen valokuva-albumista. Helsingin yliopistomuseo.

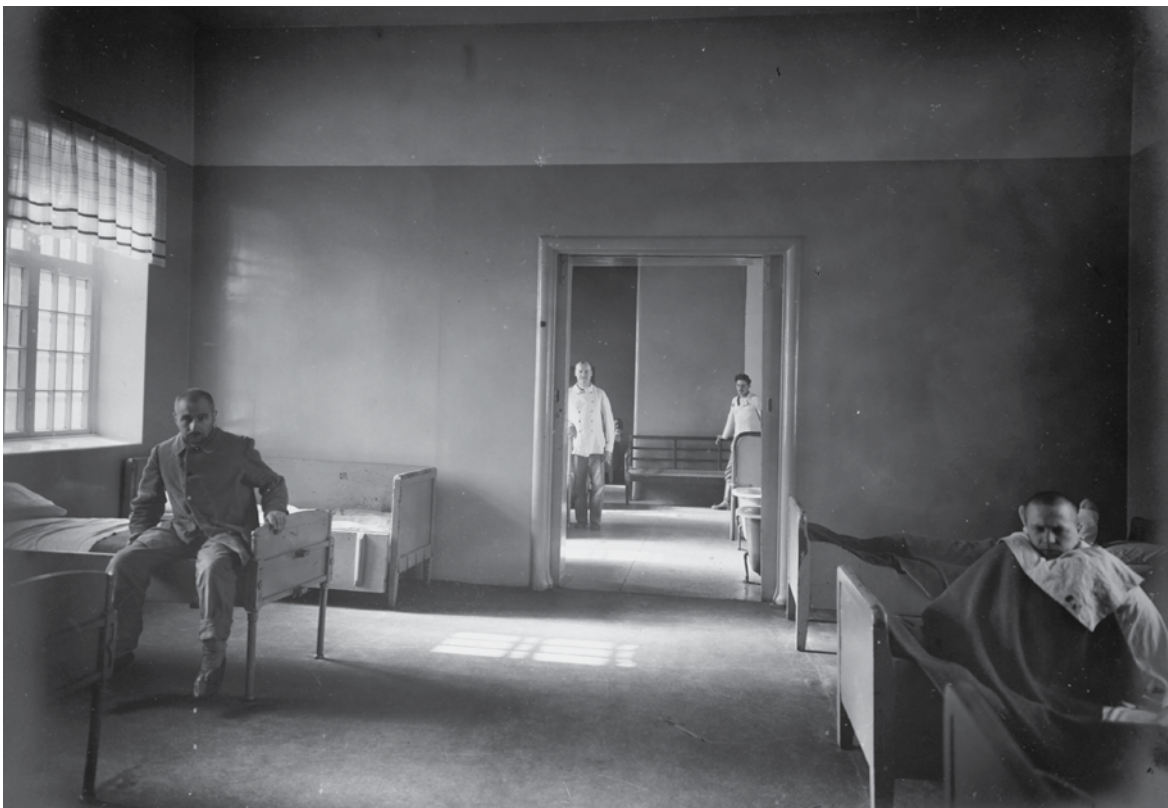
Tiloja yhdistettiin vastaavasti F-siivessä suurten valvontahuoneiden aikaansaamiseksi. Huoneiden välille puhkotussa oviaukossa on liukuovet, jotka on sittemmin poistettu ja oviaukko on suljettu. Huomaa myös potilashuoneiden pieniruutuiset ikkunat. Ikkuna-aukon koko vastaa nykytilaa, eli kuva on otettu sitten 1900-luvun alun, jolloin alkuperäinen aukotus palautettiin. Kuva on Lapinlahden sairaalan ylilääkärinä toimineen Christian Sibeliuksen valokuva-albumista. Helsingin yliopistomuseo.

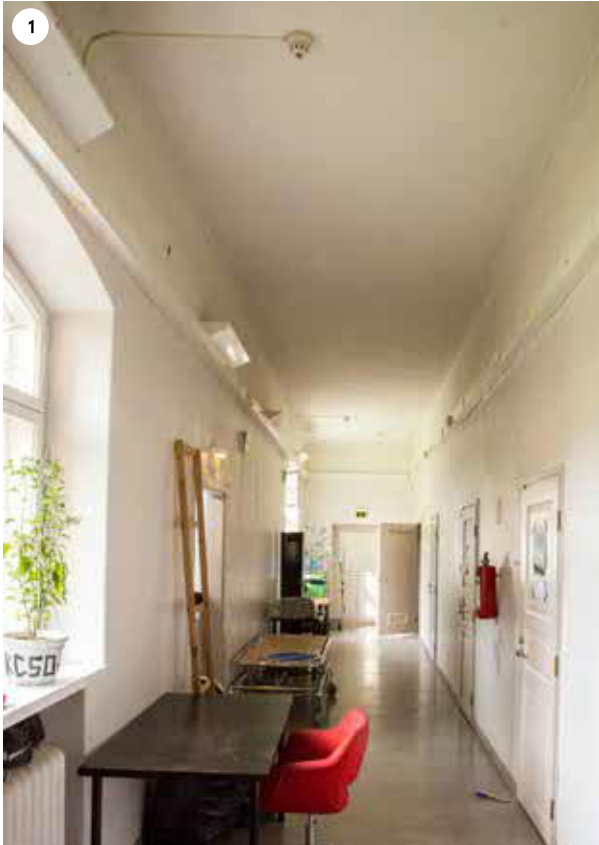
1870-luvulla rakennetun siiven A käytävätilassa on säilynyt alkuperäinen huonekorkeus. Katon ja seinän raja on pyöristetty, seinän yläosaan on lisätty johtokouru ja sen ylle valaisimet, kattoon on kiinnitetty sprinkleri. Huoneiden desibeliovet ovat 1990-luvulta. Käytävän päässä oleva väliseinä ja oviaukko ovat 1920-luvulta, alun perin käytävä kulki koko siiven lävitse.

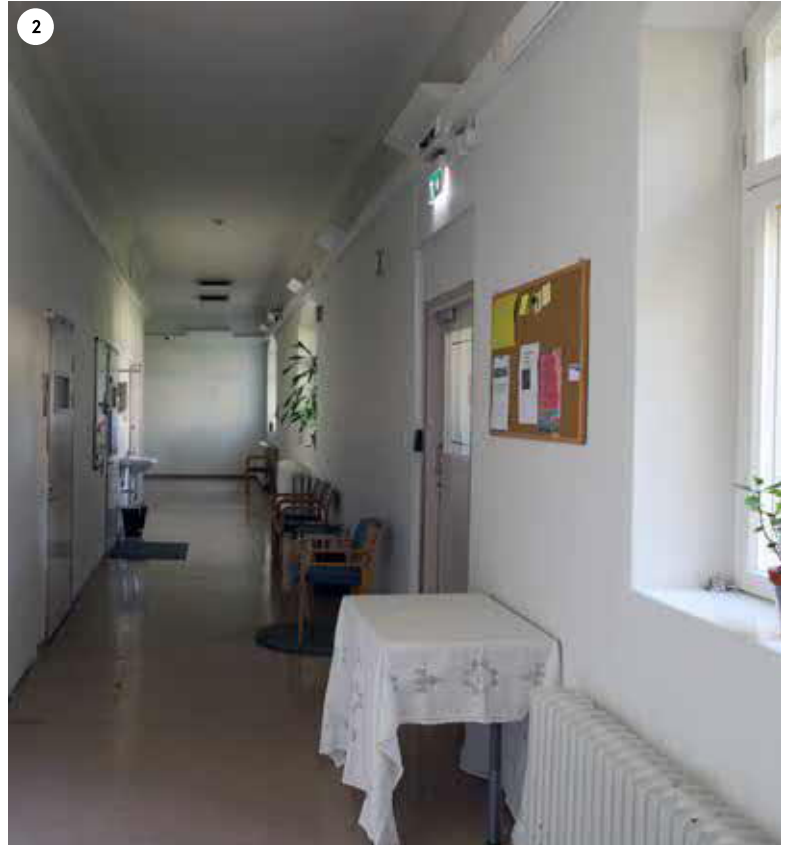
Osan E sivukäytävä kulki alun perin koko rakennusosan läpi. Tämä käytävä on sittemmin katkaistu. Osassa E on säilynyt sille 1920-luvulla annettu L-kirjaimen muoto. Kuva on otettu käytävän itäpäästä kohti länttä, jossa on osan E keskelle jäävä avoin tila. Ovet ovat 1990-luvun desibeliovia, joissa useassa on ikkuna. Osassa E toimi sairaalan loppuaikoina mielentilatutkimusosasto, joissa potilaat olivat jatkuvan valvonnan alla.

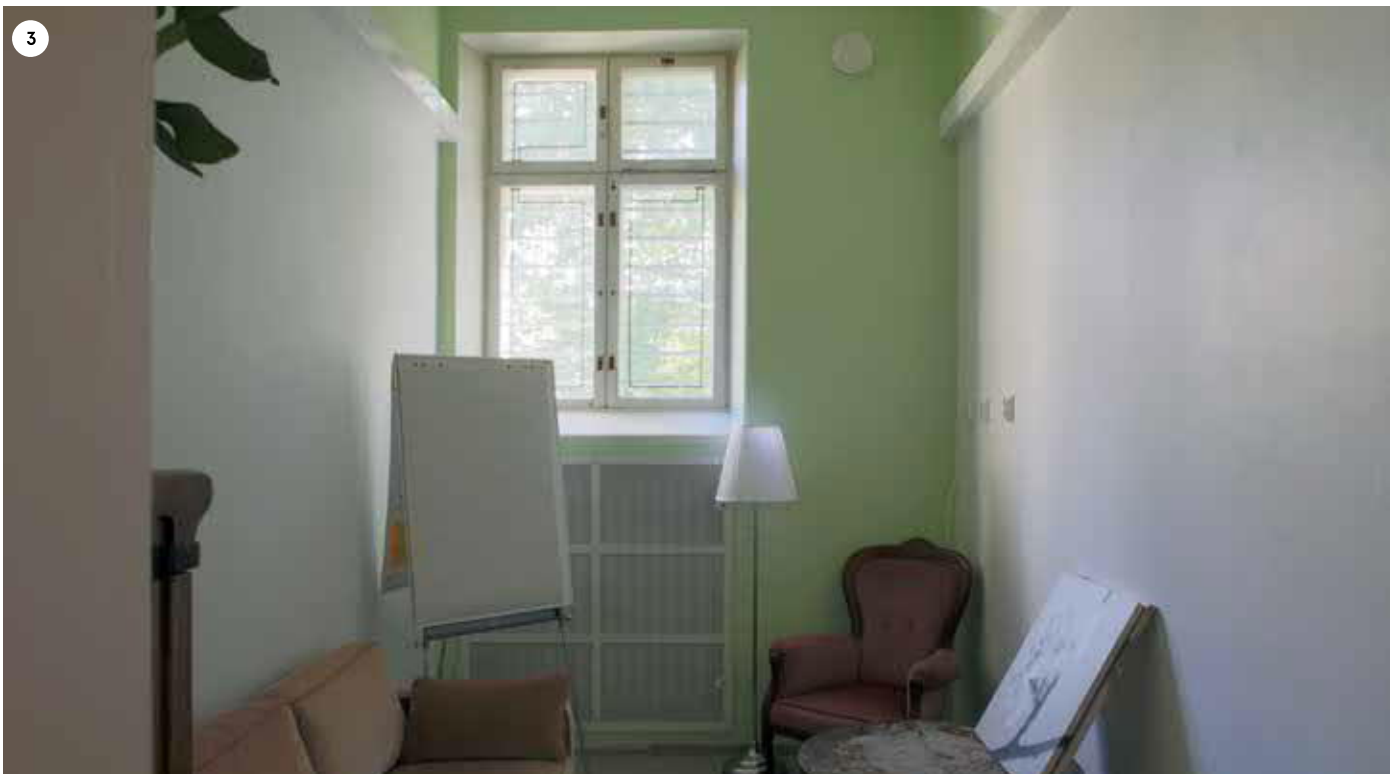
E-siiven potilashuone. Huoneessa on korkealle sijoittuva ikkuna ja patteri on sijoitettu suoja-äleikön taakse. Alun perin ikkunat olivat huomattavasti pienemmät. Nykyisissä ikkunoissa on jäljellä kaksoislasituksen väliin sijoitettu, lasipintaan kiinnitetty hälytysmekanismi, joka on antanut hälytyksen, jos ikkunaa on pyritty avaamaan.
