Rakennushistoriaselvitys

Lapinlahden sairaala

Helsinki

2017

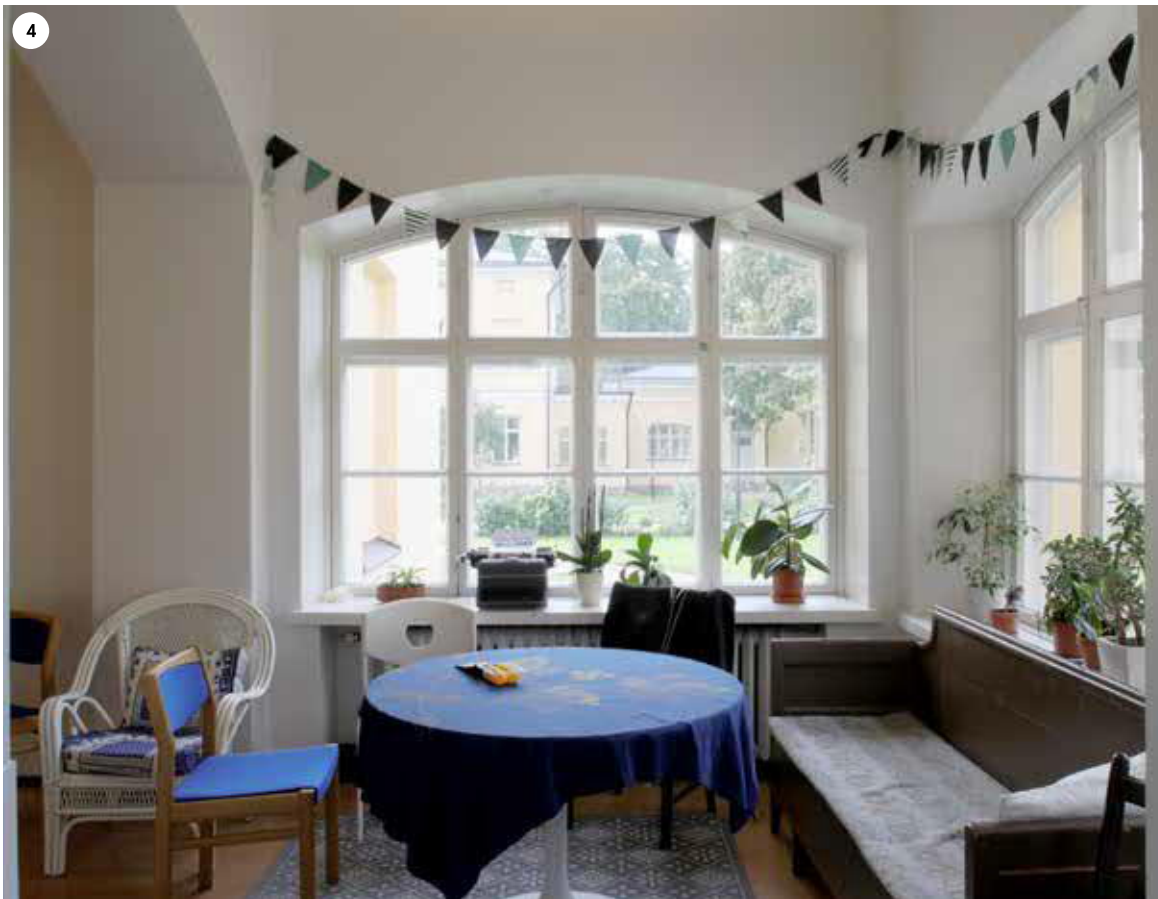
1870-luvulla rakennettu nivelosa siipien A ja B välillä yhdistää kummankin rakennusosan linjaukset toisiinsa. B-siiven jatkoksi tehdyssä osassa on ikkunat kahdella seinällä, ja osa yhdistyy B-siipen alkuperäiseen ulkoseinään puhkaistun suuren kaariaukon kautta. Pohjoisseinässä, joka ei näy kuvassa, on A-siipeen johtava oviaukko ja siinä on moderni ovi.

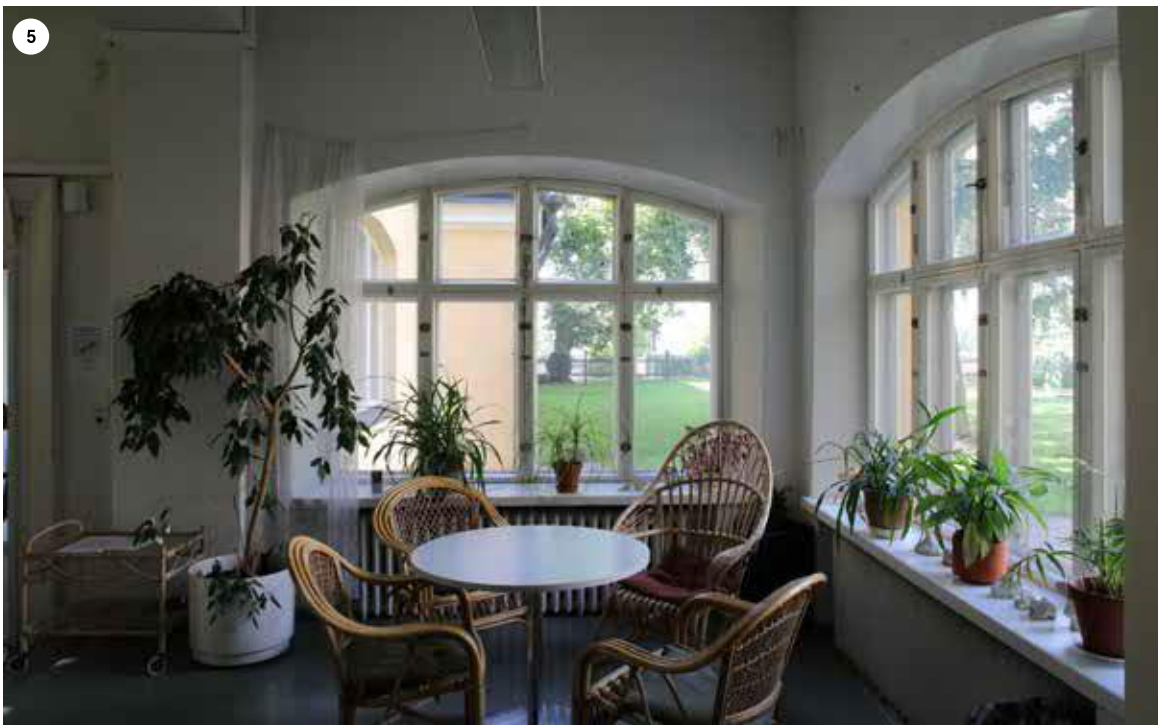
Osia E ja F yhdistävä nivelosa vastaa pitkälti pohjoisenpuoleista nivelosaa. Toisistaan nämä eroavat etenkin siinä, että alun perin nivelosaa kahteen jakanut väliseinä purettiin eteläisessä osassa 1920-luvulla ja tila on pohjoista avarampi. Entinen väliseinä paikka on havaittavissa palkkina kuvan vasemmassa laidassa. Nivelosien ikkunat vastaavat tyypiltään siipien A ja E käytävien ikkunoita. Ikkunoiden alle sijoitettiin 1920-luvulla ripapatterit. Patterien alla on erotettavissa alkuperäinen lattiataaso, nykyinen muovimatto on myöhempi. Eteläisen nivelosan ikkunoihin on lisätty muista huoneista poikkeavat kiinnityshelat ja ikkunat on ruuvattu kiinni.

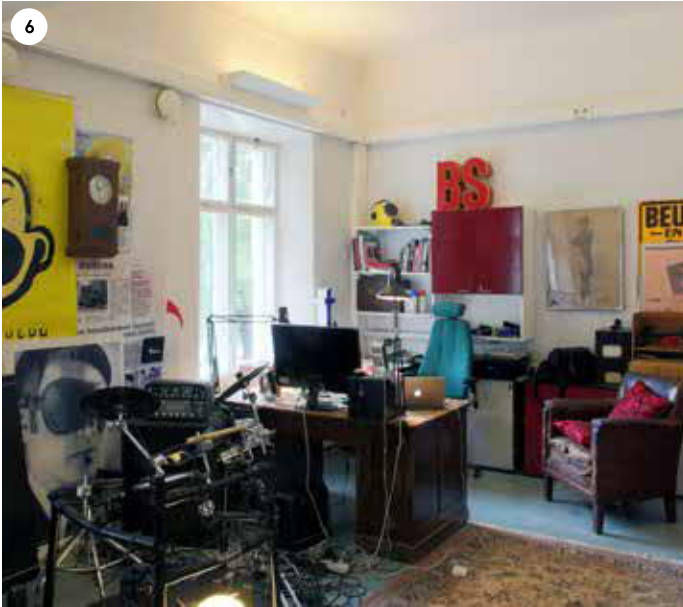
B-siiven itäpäässä, keskikäytävän pohjoispuolella ensimmäisessä kerroksessa sijaitseva huonetila, joka oli alun perin potilaiden päivähuoneena, mutta pilkottiin sittemmin pienemmiksi huonetiloiksi. Nyt alkuperäinen huonekoko on palautettu. Yläikkuna on alasaranoitu ja siinä on terveysikkunamekanismi.

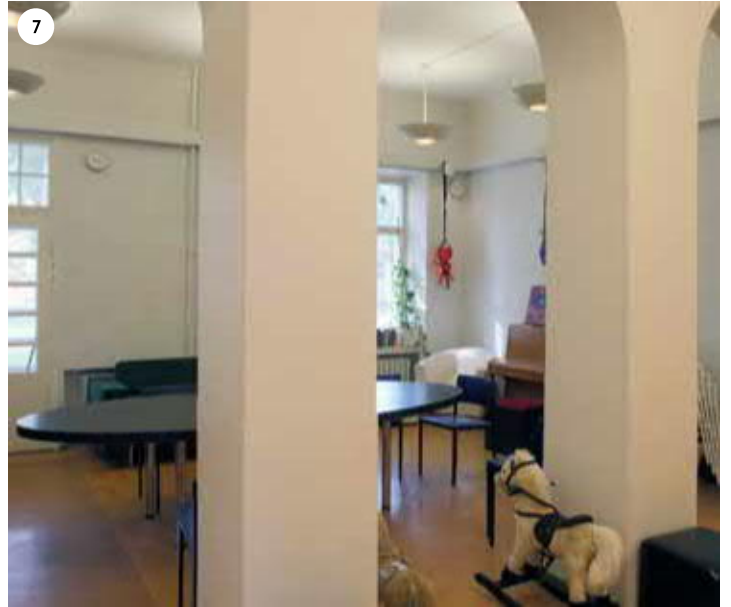
B-siiven ensimmäiseen kerrokseen 1920-luvulla tehty päivähuone, joksi yhdistettiin kaksi entistä potilashuonetta. Potilashuoneiden entiset ovet jäivät kaariaukoiksi ja niiden välissä olleeseen seinän osaan puhkottiin kolmas kaariaukko. Samalla avattiin eteläseinään uloskäynti ja sen ulkopuolelle rakennettiin terassi, joka on vuosien 2016–2017 korjaustöissä poistettu. Huoneessa on säilynyt alkuperäinen huonekorkeus ja kattolista, ikkunan ylle on lisätty johtokouru. Eteläseinän lautasventtiilit ovat uudet. Ensimmäiset raitisilmakavanat sijaitsivat ikkunoiden yläpuolella.

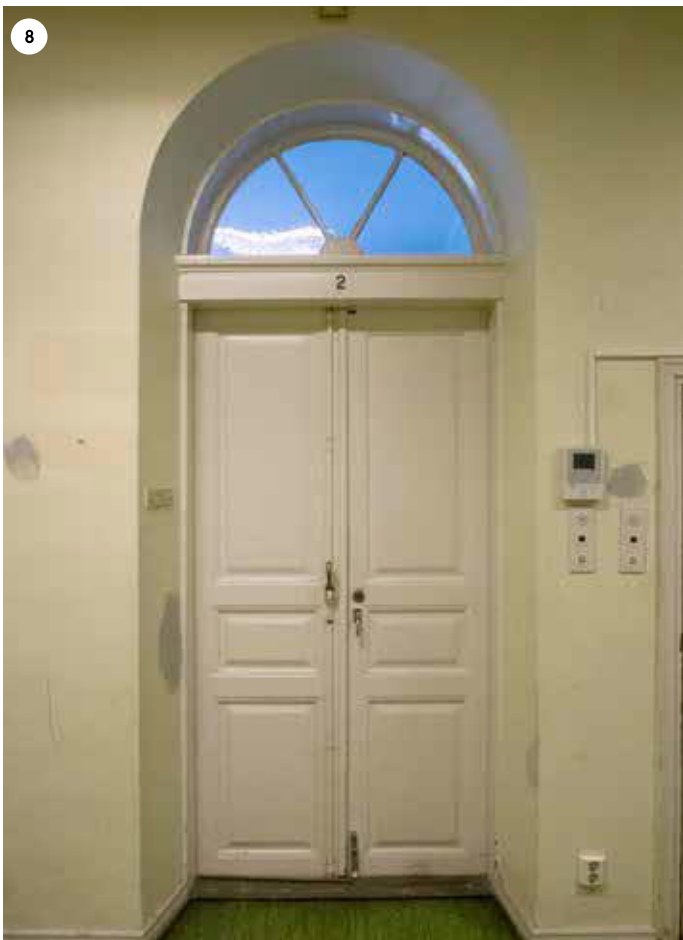
B-siiven toisen kerroksen potilashuoneen ovi on alkuperäinen. Ovi aukeaa sisään, vedin ja salpa ovat oven ulkopuolella. Ne eivät ole alkuperäisiä vaan arviolta 1930–40-luvuilta.

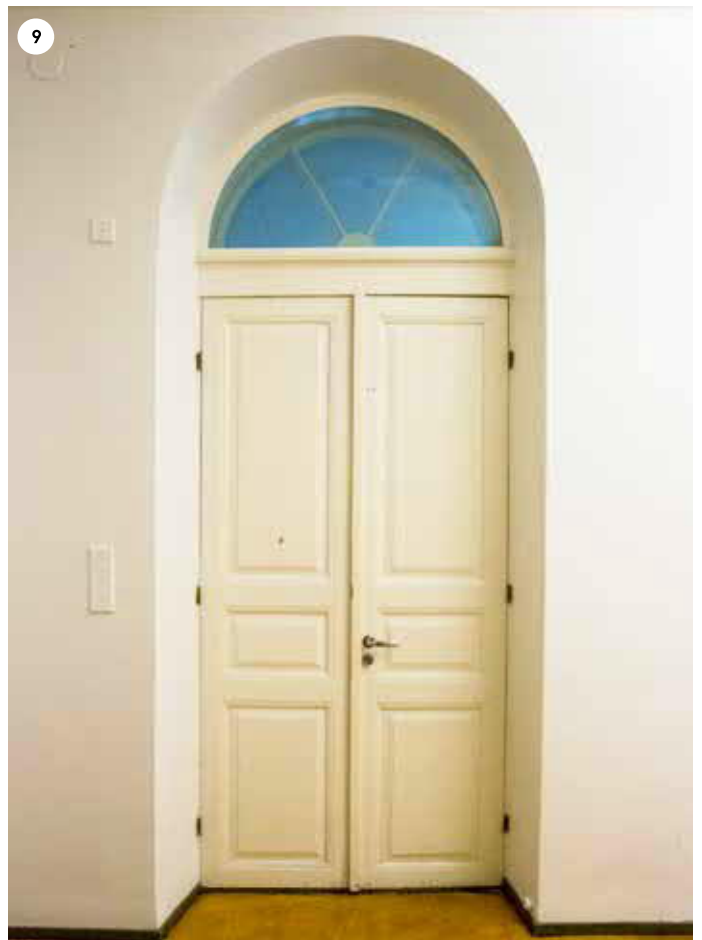
B-siiven ensimmäisessä kerroksessa potilashuoneiden ovien saranat on vaihdettu, ovilehdet on sijoitettu uudelleen karmin käytävänpuoleisen pintaan ja ovet aukeavat ulospäin. Painike on oven ulkopuolella.

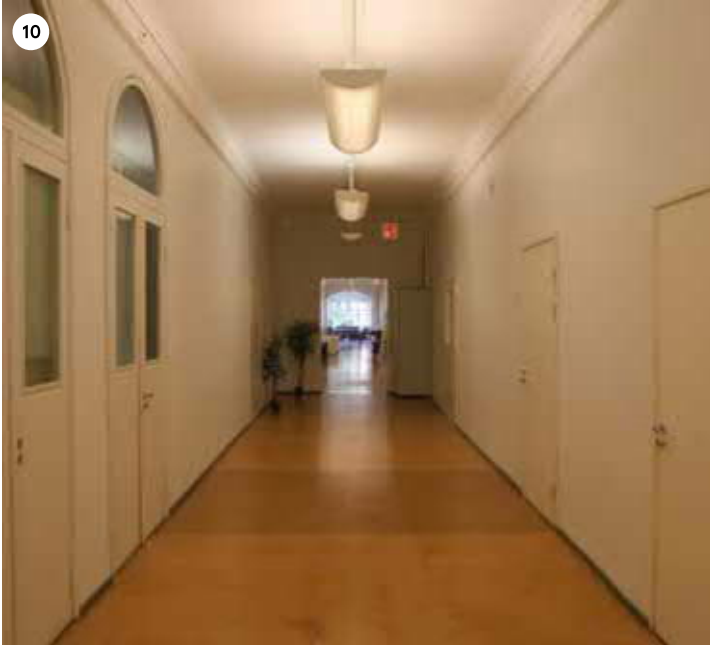
B-siiven ensimmäisen kerroksen käytävää jakaa alkuperäisellä paikalla sijaitseva oviaukko. Oviaukon itäpuolella sijaitsi alun perin käytävän varrella yhteensä neljä suurta päivä- ja ruokahuonetta, jotka on sittemmin jaettu pienemmiksi huoneiksi. 1900-luvun laakaovet on sijoitettu kaarisyvennyksen sijaan suoraan seinäpintaan ja oviaukot eivät muodosta säännönmukaista aukotusta käytäväseinään.

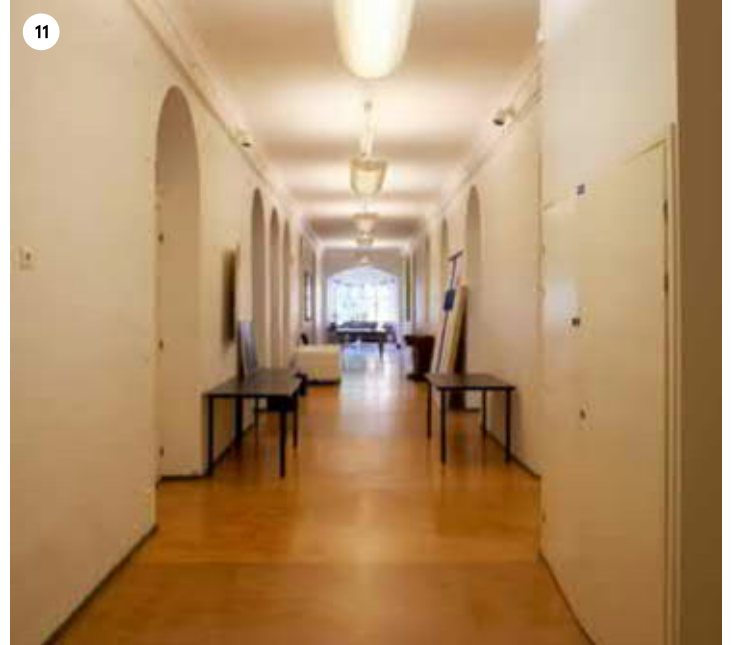
B-siiven ensimmäisen kerroksen käytävän länsiosassa on pääosin alkuperäiset seinäpinnat. Alkuperäiset ovet sijaitsivat kaarisyvennyksissä ja käytävän eteläpuolelle on muodostettu kahdesta huoneesta yhdistämällä uusi päivähuone, joka avautuu käytävään kolmen ovettoman kaariaukon kautta. Käytävän päässä olevan kaariaukon tilalla oli alun perin oviaukko ja sen kummallakin puolella ikkuna, nyt käytävä jatkuu lännemmäs 1870-luvulla rakennettuun ikkunalliseen nivelosaan.

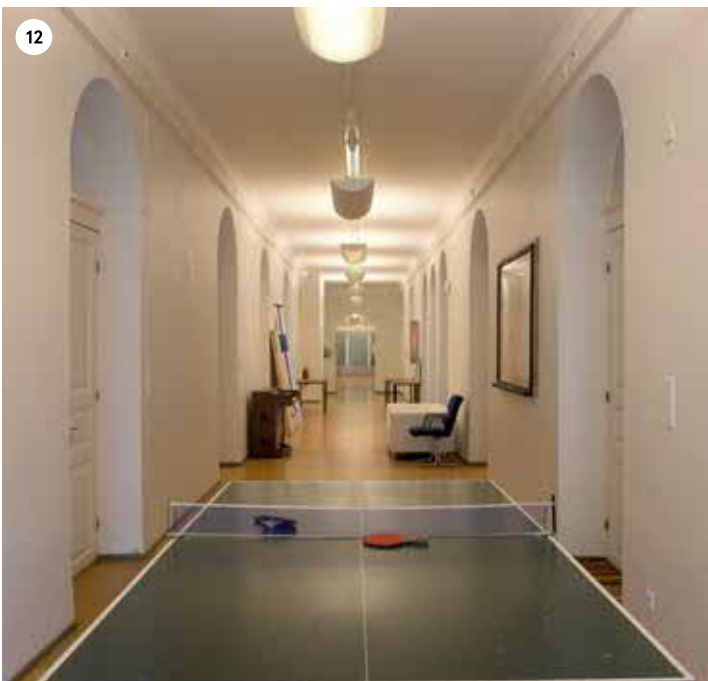
B-siiven ensimmäisen kerroksen käytävä kuvattuna itään päin. Käytävän itäpäässä on rautalanka-lasiseinä, alun perin sen paikalla oli kaariaukkoon sijoitettu puu-lasiseinä.

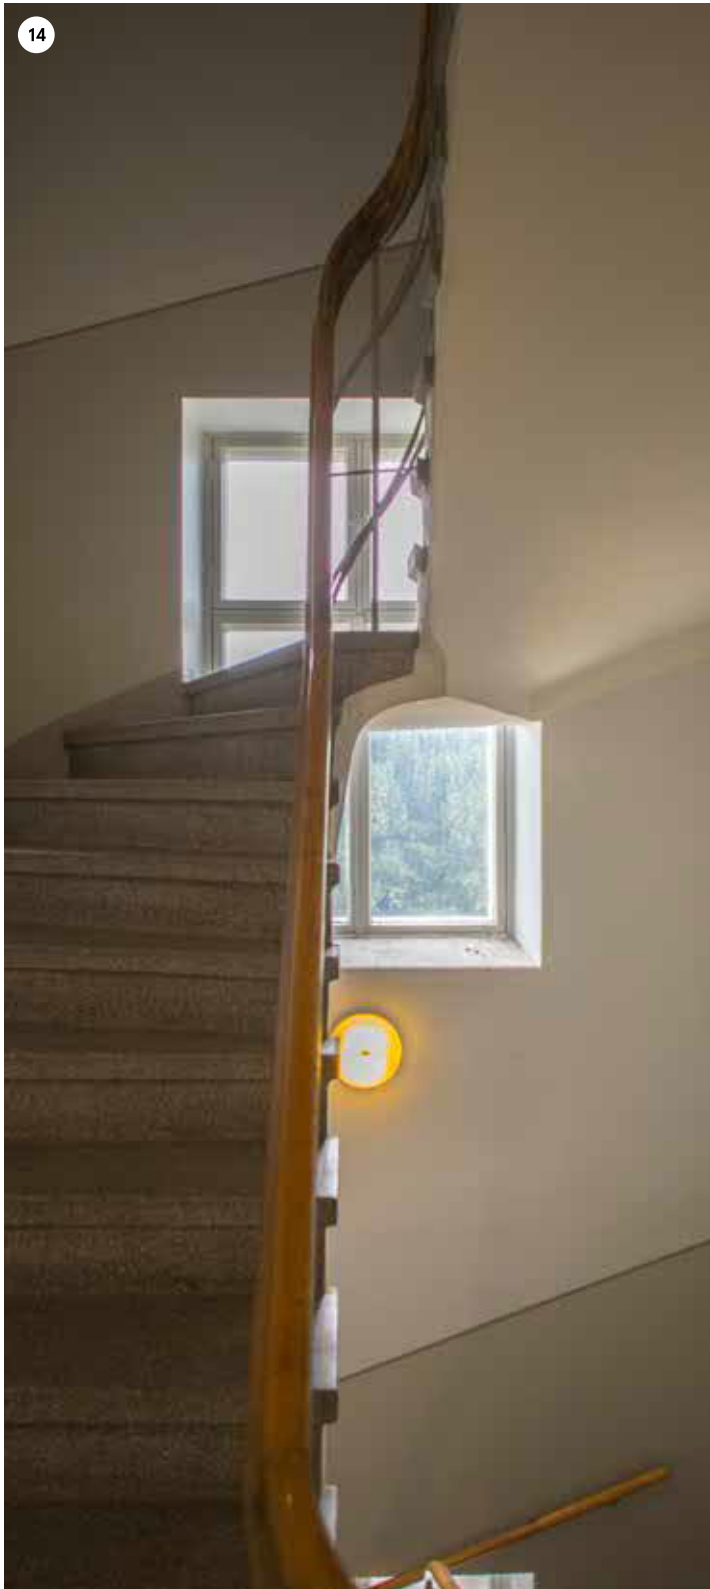
B-siiven länsipään portaikko on rakennettu 1920-luvulla, kun kolmas kerros otettiin kokonaisuudessaan käyttöön. Betonielementeistä koostuva porraskorras sijoitettiin entiseen potilashuoneeseen, peittäen osan ikkunoista.

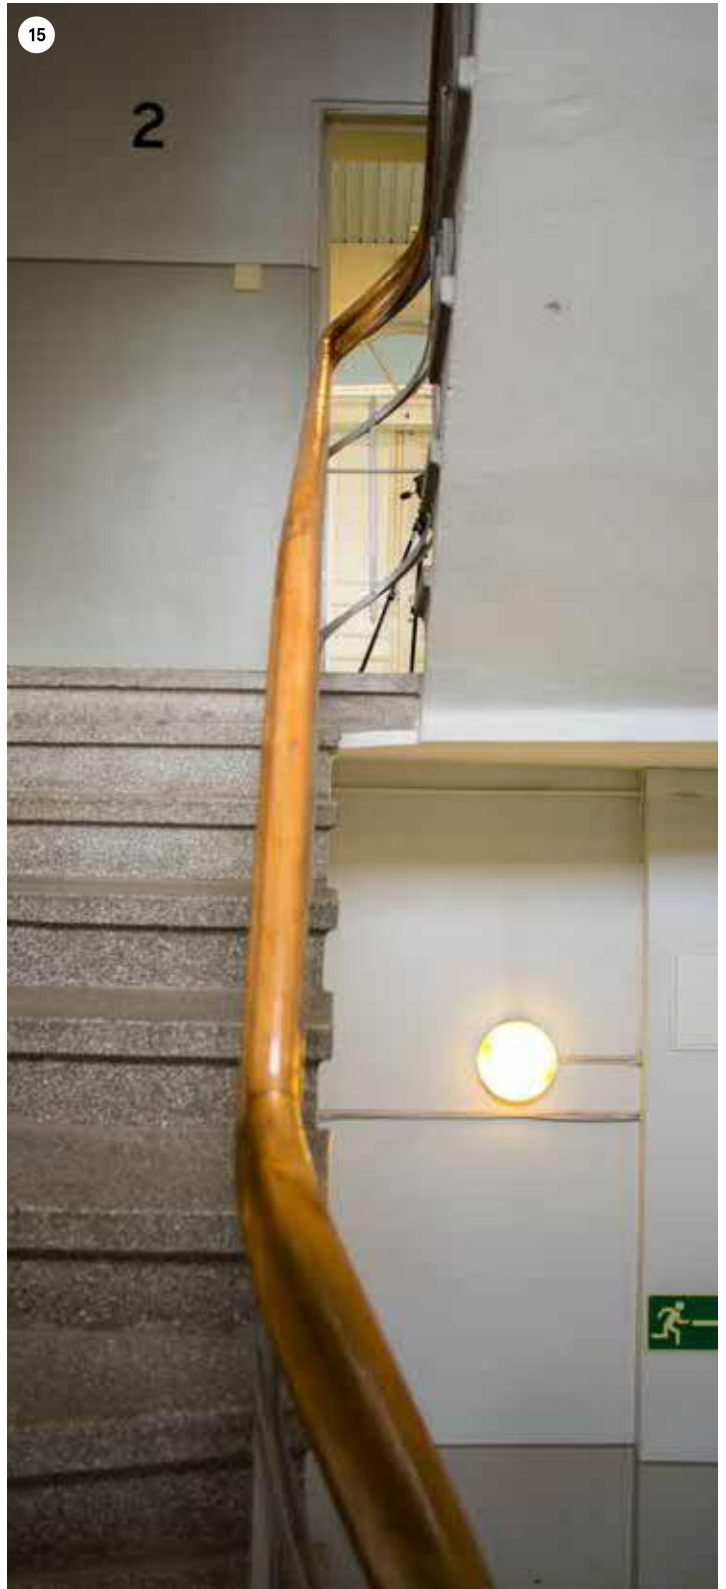
B-siiven länsipään portaikon porrassyöksen alapinta ja kerrostasanteiden alakatot ovat suoria, sileäksi rapattuja ja maalattuja. Portaan sisäkaaren puolella on nelikulmaisista metallipinnoista koostuva metallikaide, jonka päällä on puinen käsijohde.

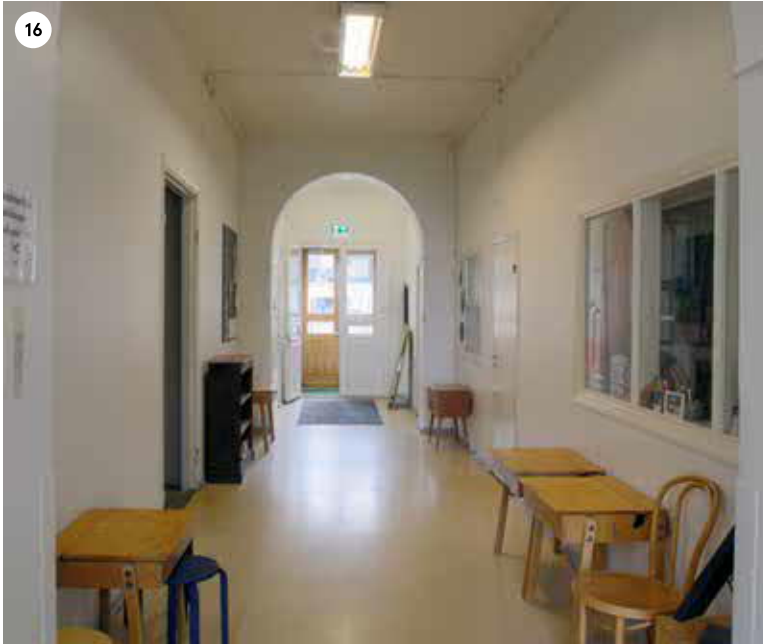
Näkymä galleriakäytävältä kohti pääsisäänkäyntiä. Tässä tilassa oli alun perin kappeli, joka jäi pois käytöstä 1920-luvulla ja huonetila pilkottiin mm. vastaanotto-, varasto-, ja wc-tiloiksi. Nyt tila on lähinnä läpikulkukäytävä ja sen alkuperäinen merkitys yhtenä rakennuksen päätiloista ei käy ilmi.

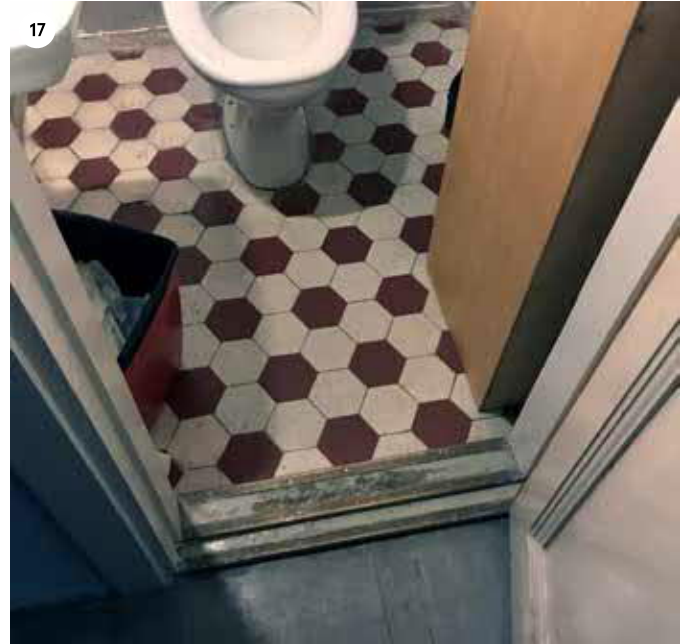
C-osan ensimmäisen kerrokseen, alun perin kappelin olleeseen tilaan, sijoitettiin 1920-luvulla wc-tiloja, joiden klinkkerilaattalattiat ovat säilyneet tähän päivään asti. AS.

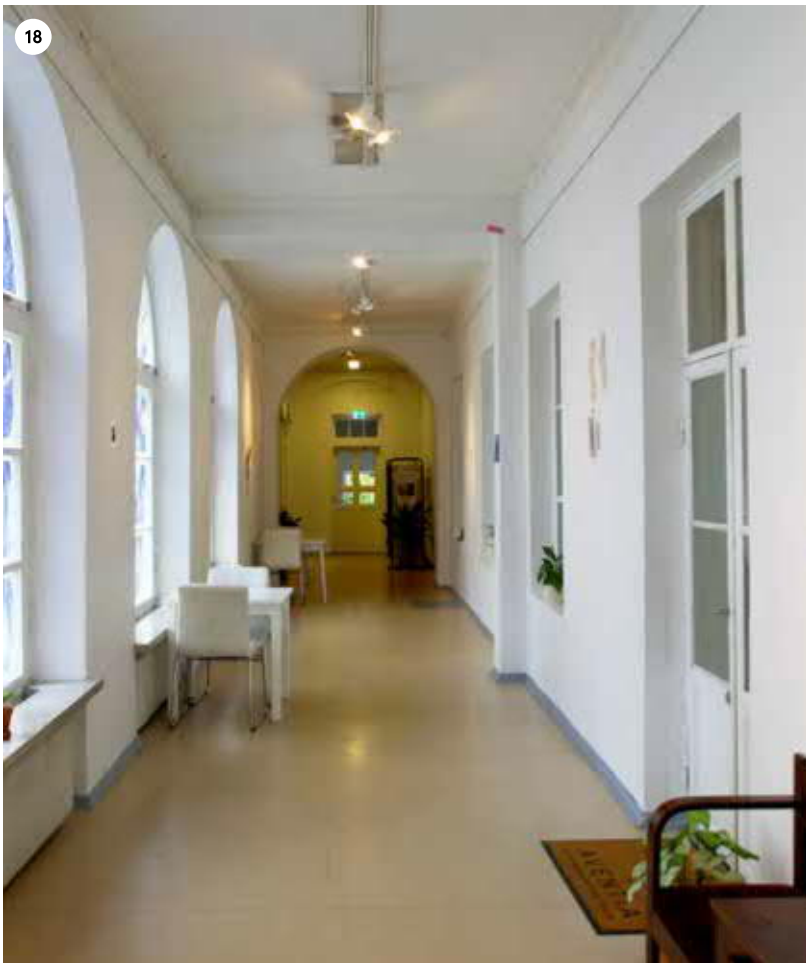
C-osan galleriakäytävän pohjoisosa, joka toimii galleriatilana. Näyttelytoimintaa varten käytävän pohjoispään seinät on maalattu vuonna 2017. Käytävän päässä oleva sisäänkäynti on 1800-luvun lopulta tai 1900-luvun alusta. Kuvan keskellä oleva, käytävätilan seinän ja katon kotelointi on myöhäinen lisä, päässä oleva kaariaukko on alkuperäinen.

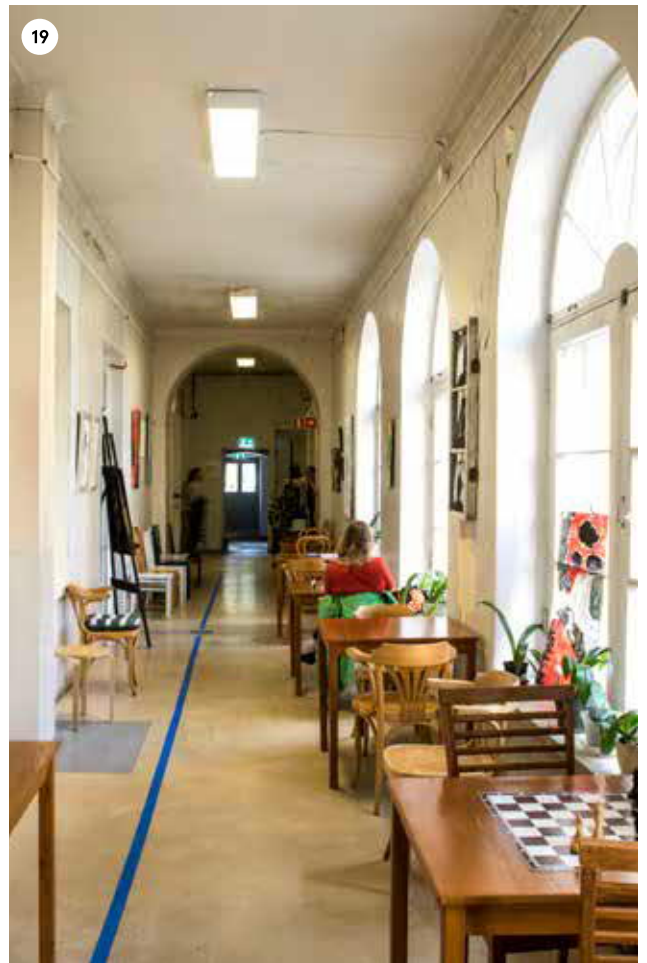
C-osan galleriakäytävän eteläosa, joka sekkin on näyttelytilaa ja ravintolan käytössä.

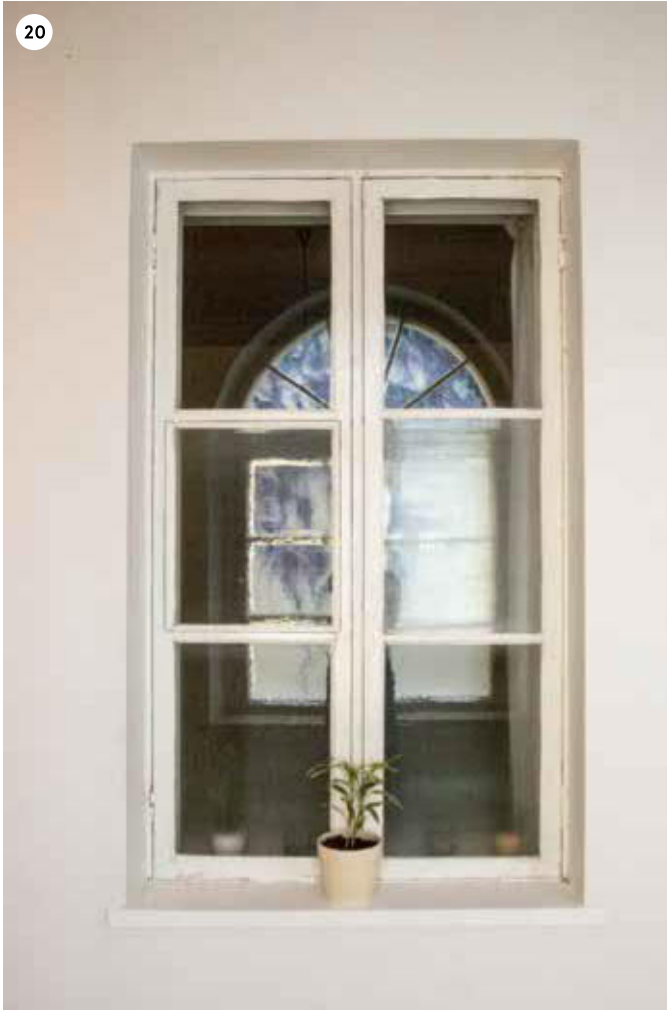
C-osan galleriakäytävää rytmittävät ovet ja ikkunat, jotka on sijoitettu symmetrisesti toisiinsa nähden. Alun perin taloudenhoitajan asuntoon avautunut sisäikkuna on alkuperäinen. Keskellä on tuuletusruutu. Ikkunalaasi on osassa ruutuja rihlattu. Ikkunaan heijastuu sen vastinparina oleva ulkoikkuna käytävän toisella puolella. Myös tämä on kuusiruutui- nen ja sen yllä on lunettiosa.

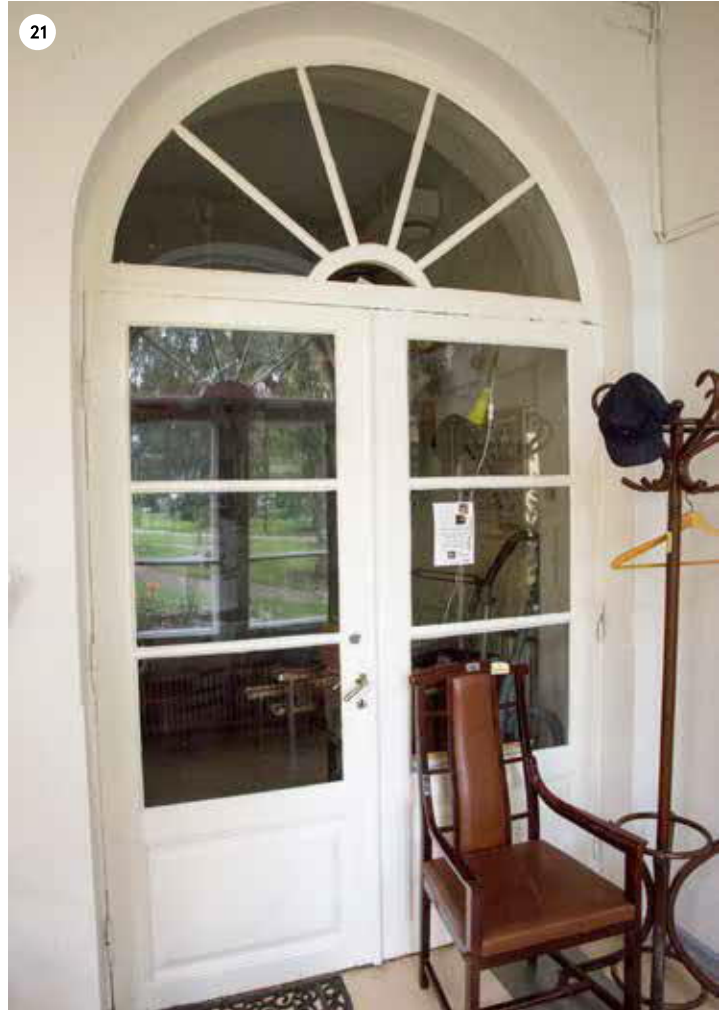
C-osan ensimmäisen kerroksen kappelitilasta käytävään johtanut alkupe- räinen ovi. Ilmeisesti galleriakäytävän länsiseinän ikkunat ja ulko-ovi olivat vastaavia kuusiruutuisia lunetti-osalla ja umpinaisella peiillä varustettuja ikkunoita, jotka on sittemmin vaihdettu.

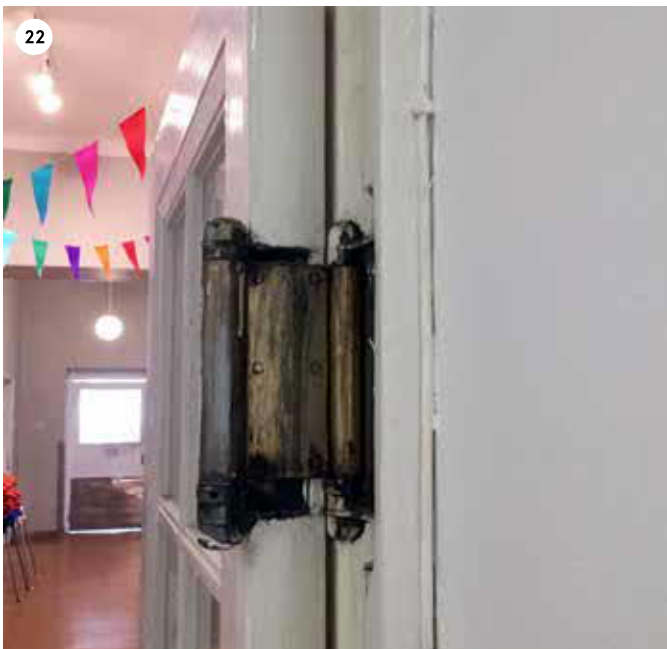
C-osan pohjoispäässä, galleriakäytävän ja keittiötilojen välillä olevassa oviaukossa, on vanha heiluriovi. HY.

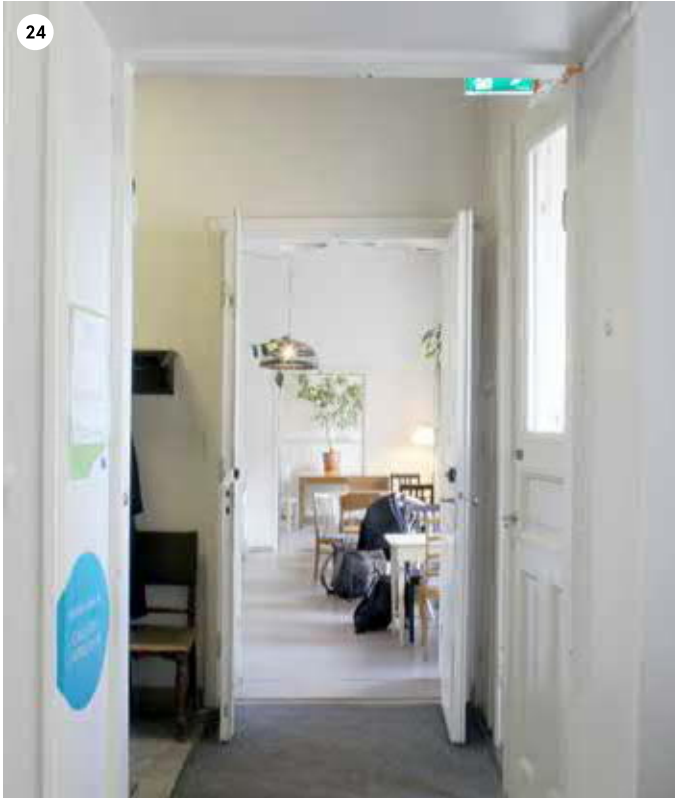
Osassa C oli alkuperäisessä suunnitteluratkaisussa huoneet järjestetty usean tilan tilasarjoiksi, jolloin osan C pituusakselin suuntaisesti muodostui näkymiä usean huoneen läpi. Tämä on nyt pitkälti menetetty. Parhaiten se on silynyt ensimmäisen kerroksen osalta kaakkoiskulmassa nykyisin kahvilan käytössä olevissa tiloissa.

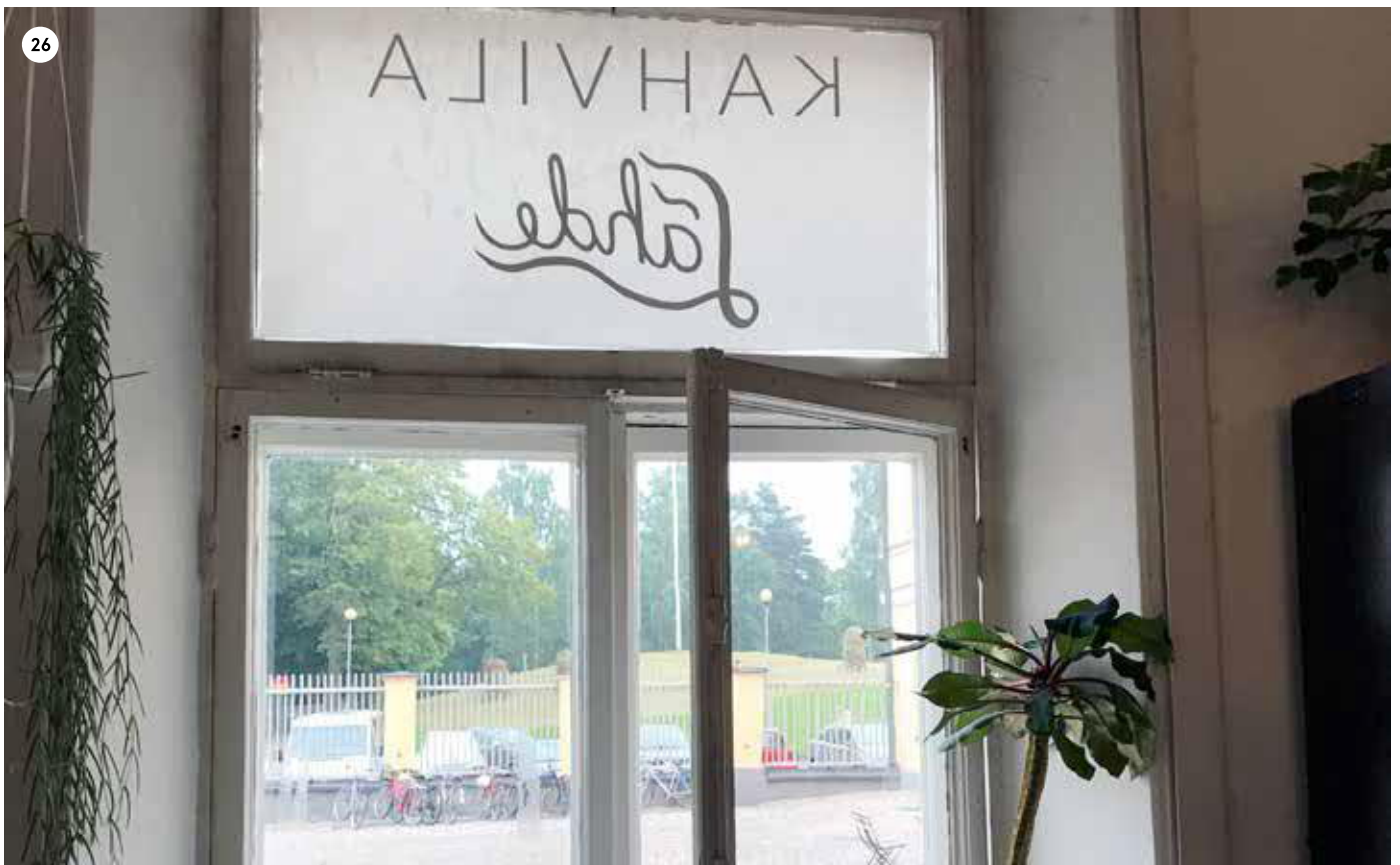
C-osan ensimmäisen kerroksen itäjulkisivun ikkunat ovat T-ikkunoita, joiden pinnassa on pitkät salvat ja valetut messinkiset vetimet. Yläikkuna on alasaranoitu terveysikkuna. Pystyvälipuitetta ei ole, vaan rinnakkaisten ruutujen puitteet kiinnittyvät lomittain. HY.

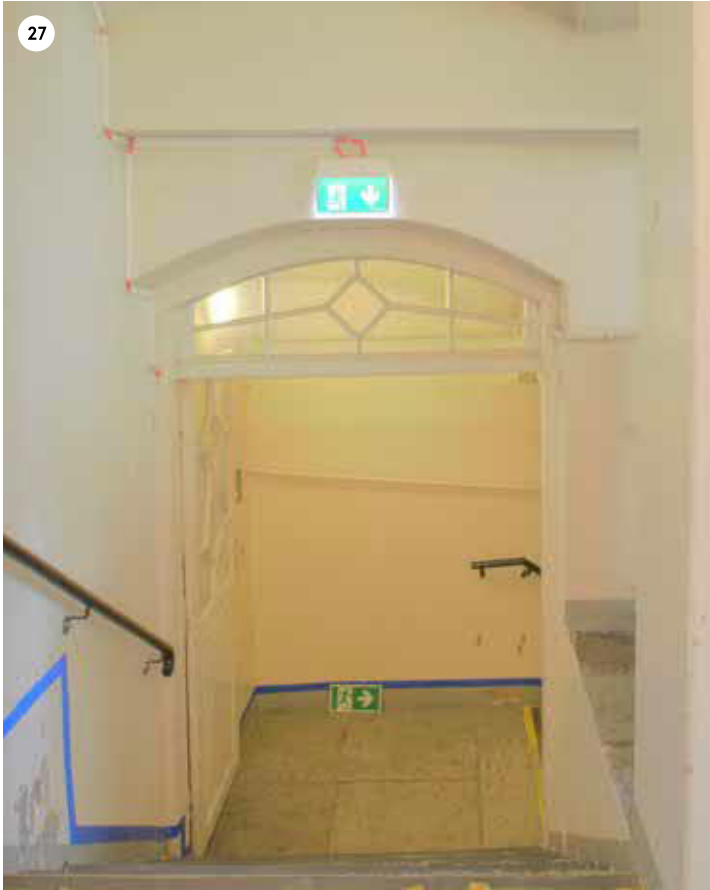
Osan C eteläosassa kulki porras sisäänkäynniltä käytävän kautta toisen kerroksen yllääkärin asunnon keittiötiloihin. Suora yhteys portaан alatasanteelta rakennuksen sisäänkäynnille katkaistiin 1920-luvulla, kun porraskäytävästä tehtiin luentosalin naulakko ja eteistila. Portaан yläpäähän lisättiin puu-lasiovi.

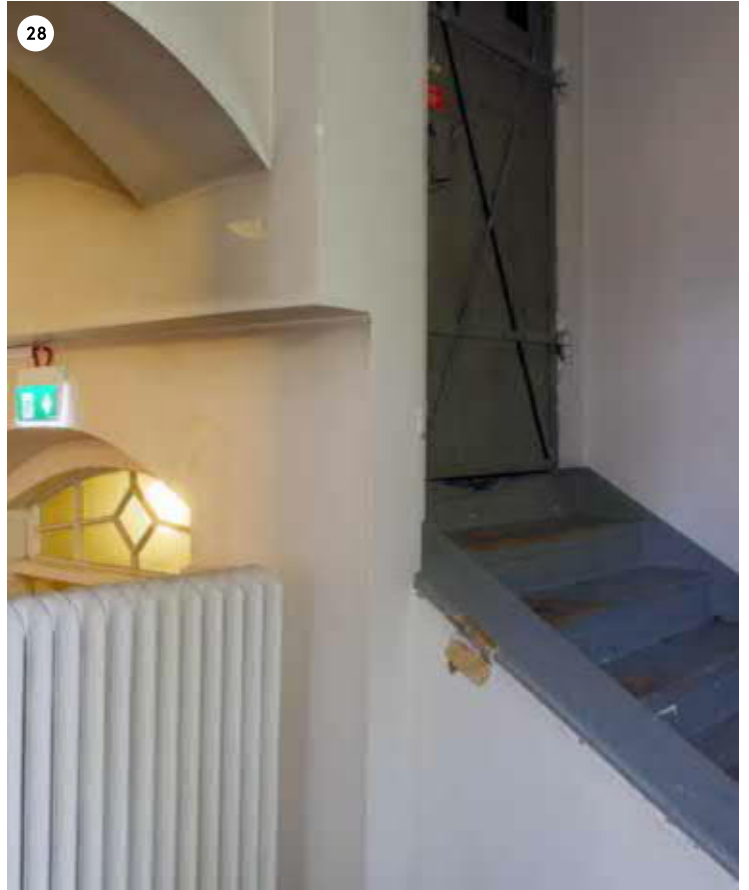
C-osan eteläpäässä sijaitsevan portaан ylätasanteelle lisättiin 1920-luvulla ripapatteri. Sen oikealla puolella on puuaskelmilla varustettu nousu ullakolle, joka on säilynyt pitkälti alkuperäisessä 1840-luvun asussa. Portaalle johtavassa ovesa on vanha metallinen palo-ovi, jossa on taottu kehysrakenne. Vastaavia ovilehtiä on mm. osan E ja Venetsia-rakennuksen ullakolle johtavassa oviaukossa.

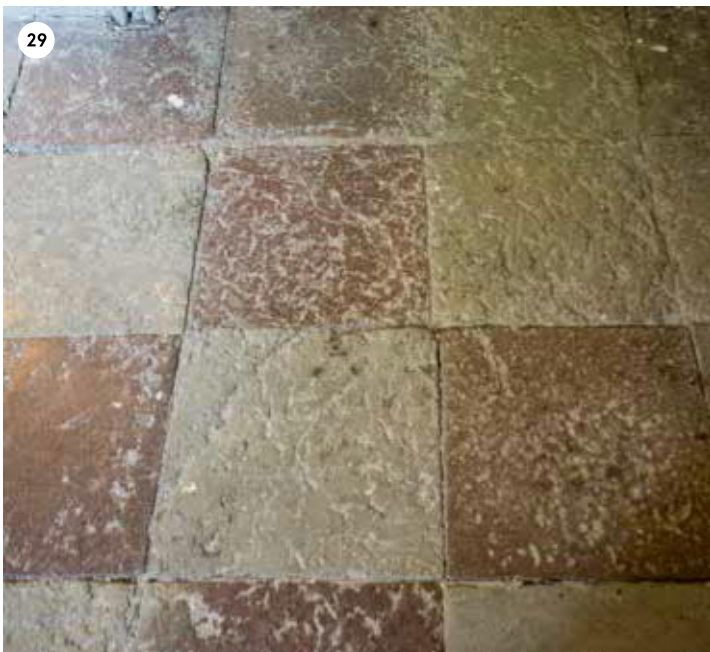
C-osan yllääkärin asuintiloihin johtaneiden porrashuoneiden sisäinen hiekkia heijastuu muun muassa materiaalivalinnoissa. Keittiöportaан ylätasanteella ovat lattiaan päällysteenä käytetyt kivilaatat pohjoista paraatiporrasta pienempikokoisia.

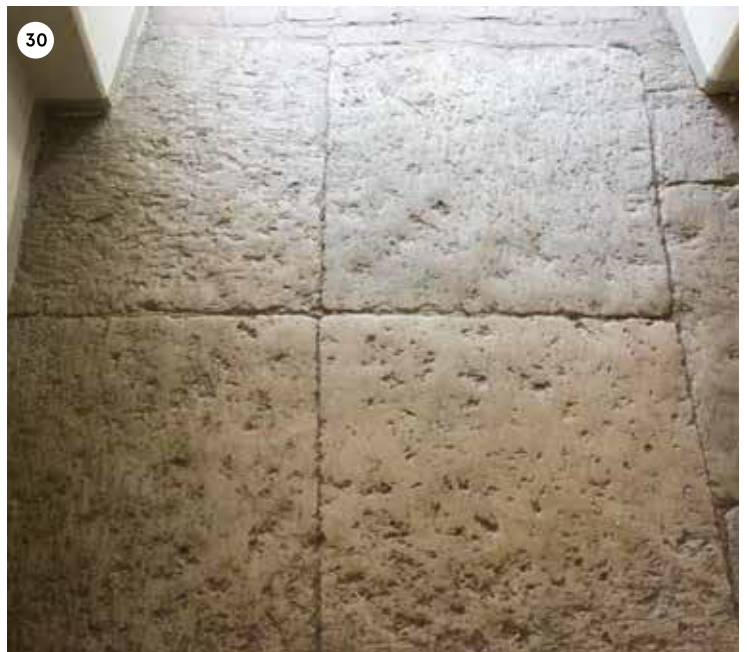
C-osan pohjoispään paraatiportaassa ja eteläisen keittiöportaан alatasanteen porraskäytävässä on käytetty suurta kivilaattaa.

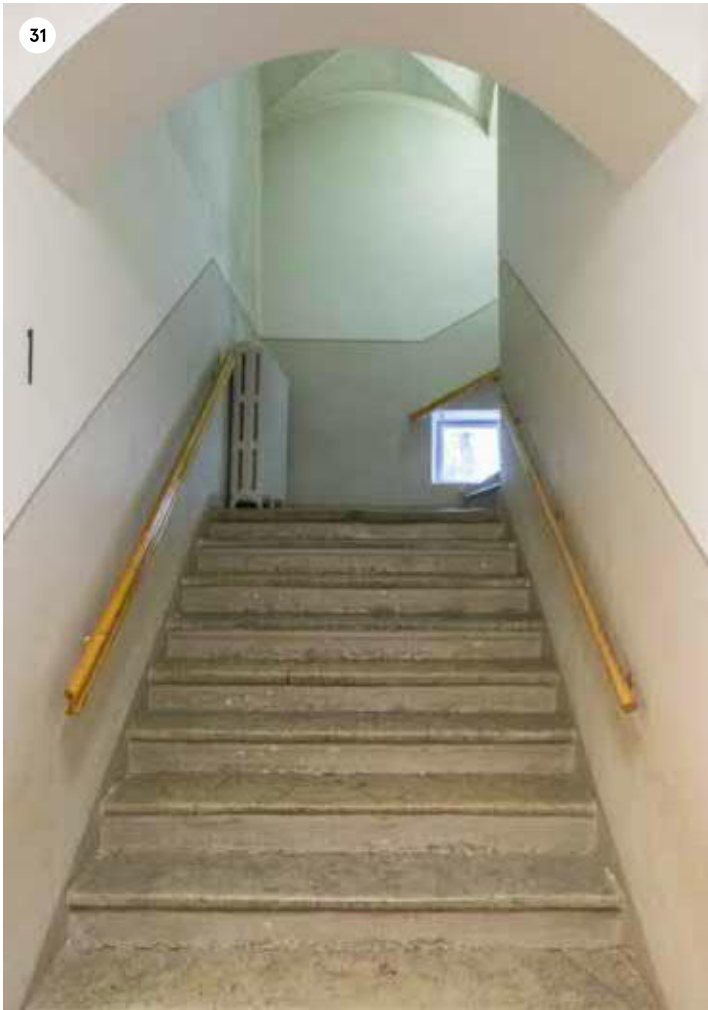
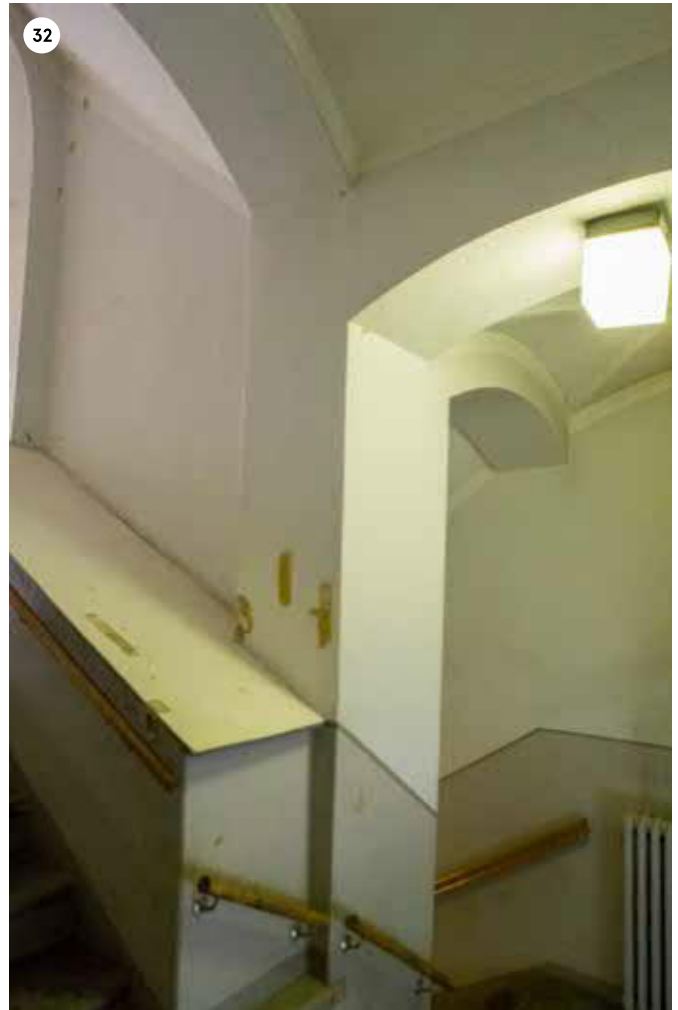
C ja B-siipien välisessä portaikossa on välitasanteilla ristiholvit ja kahden ensimmäisen kerroksen välisillä nousuilla tynnyriholvaus. Portaat on päällystetty alkuperäisillä kalkkivilaatoilla, puiset käsihohteet ovat myöhempiä lisä. Välitasanteen ripappatteri on 1920-luvulta.

C ja B-siipien välisen portaikon välitasanne rajautuu pilariin, joka kannattelee risti- ja tynnyriholveja, sekä näitä rajaavia vyökaria. Välitasanteen ja toisen kerrostananteen välillä on leveä, umpimuurattu kaide, jossa on väritkimuksen perustella useita väripintoja.

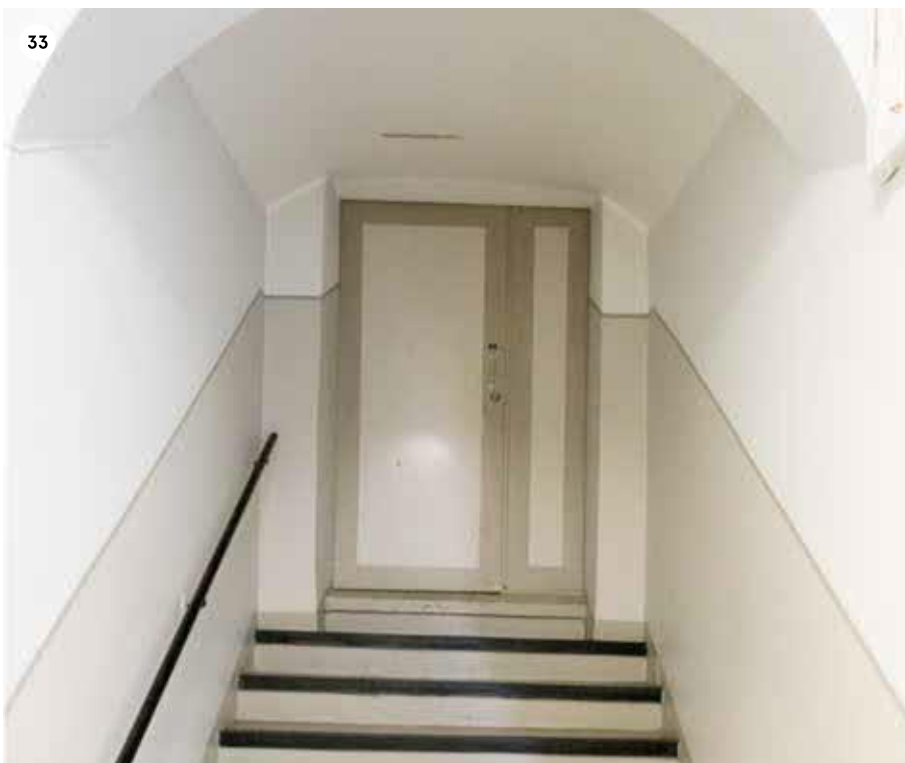
B- ja C-siipien taittekohdassa kulkevan portaikon kolmanteen kerrokseen johtava osuus on rakennettu 1910-luvulla. Se on kapeampi, porrassyöksyn alapinta on suora, askelmat on nykyisin päällystetty muovimatolla. Alkuperäinen ullakolle johtanut oviaukon paikka on säilytetty.

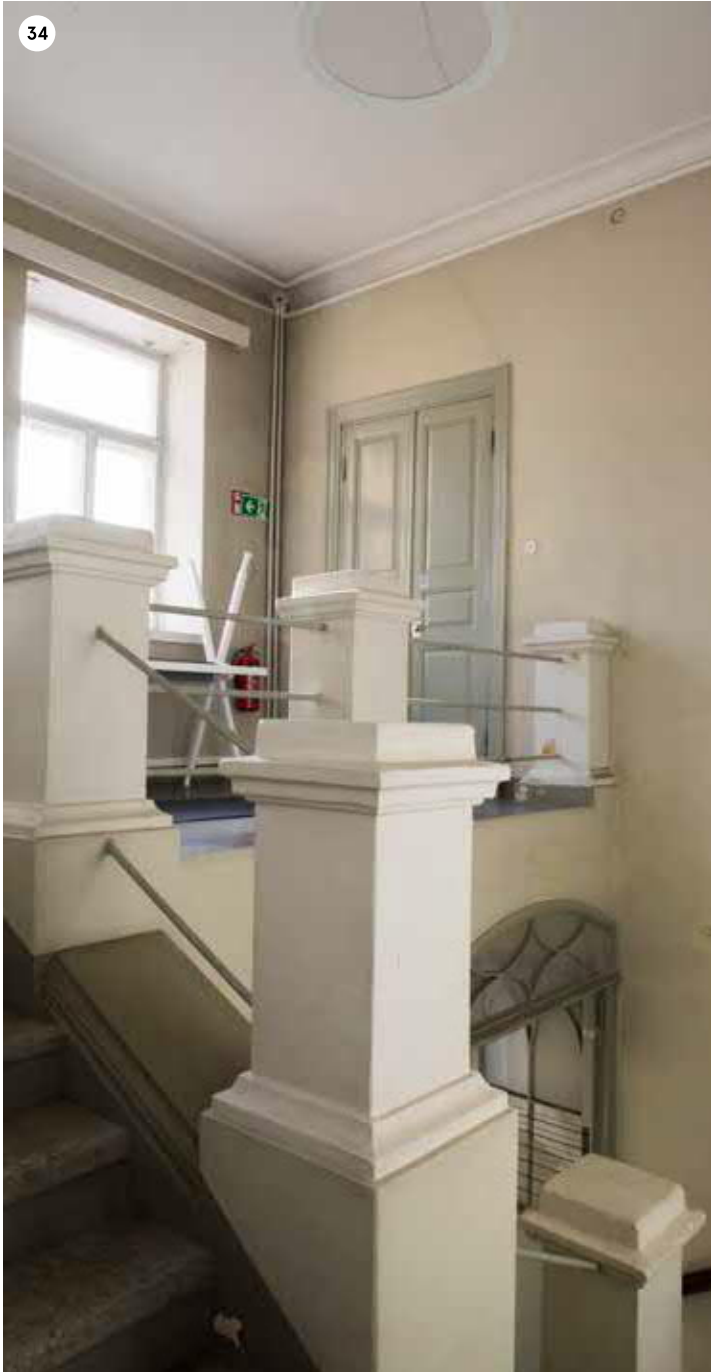
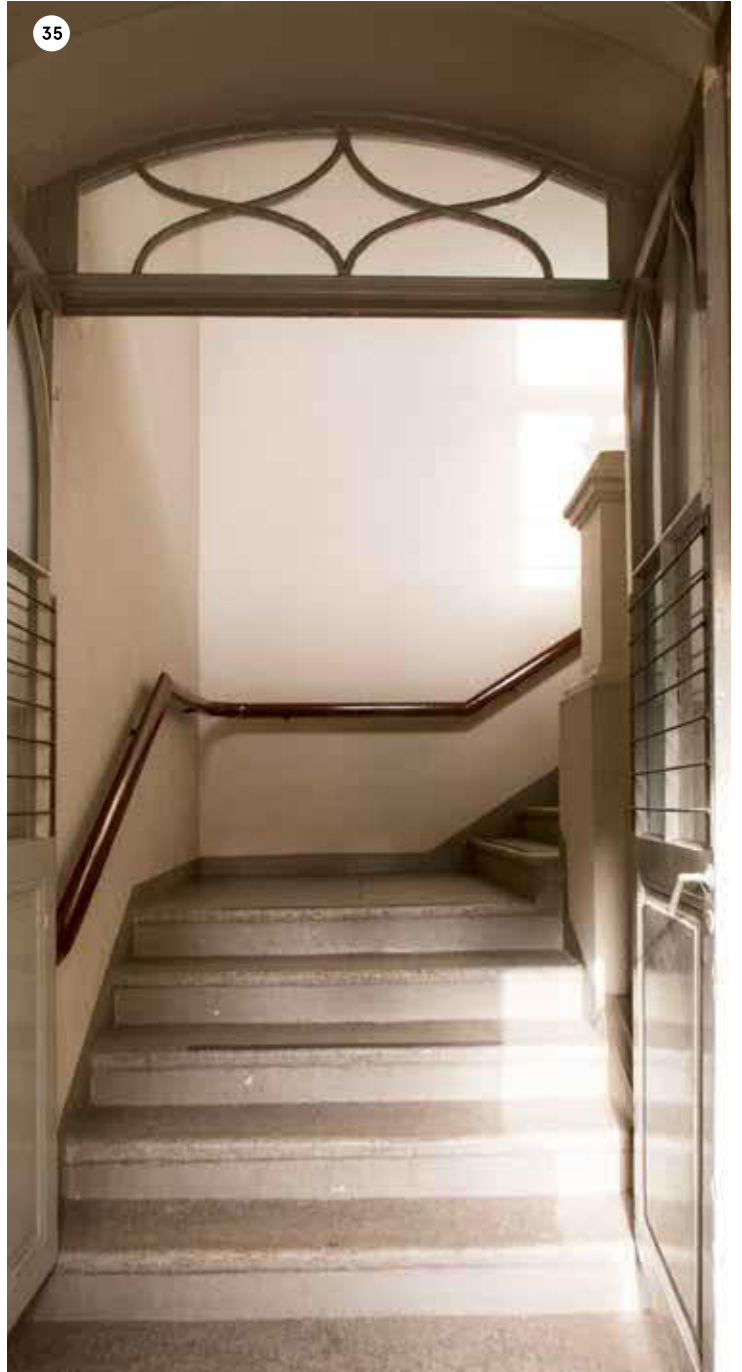
Sairaalarakennuksen tärkeimmän porrastilan muodostaan osan C pohjoisosassa sijaitseva porrashuone ensimmäisen kerroksen sisäänkäynniltä toisessa kerroksessa olleeseen yllääkkärin asuntoon. Porras on avara ja valoisa, sitä rajaavat portaan mukaisesti kohoavat pilarit. Vastaavaa rakennetta on käyetty myös muissa Engelin suunnitelmassa rakennuksissa.

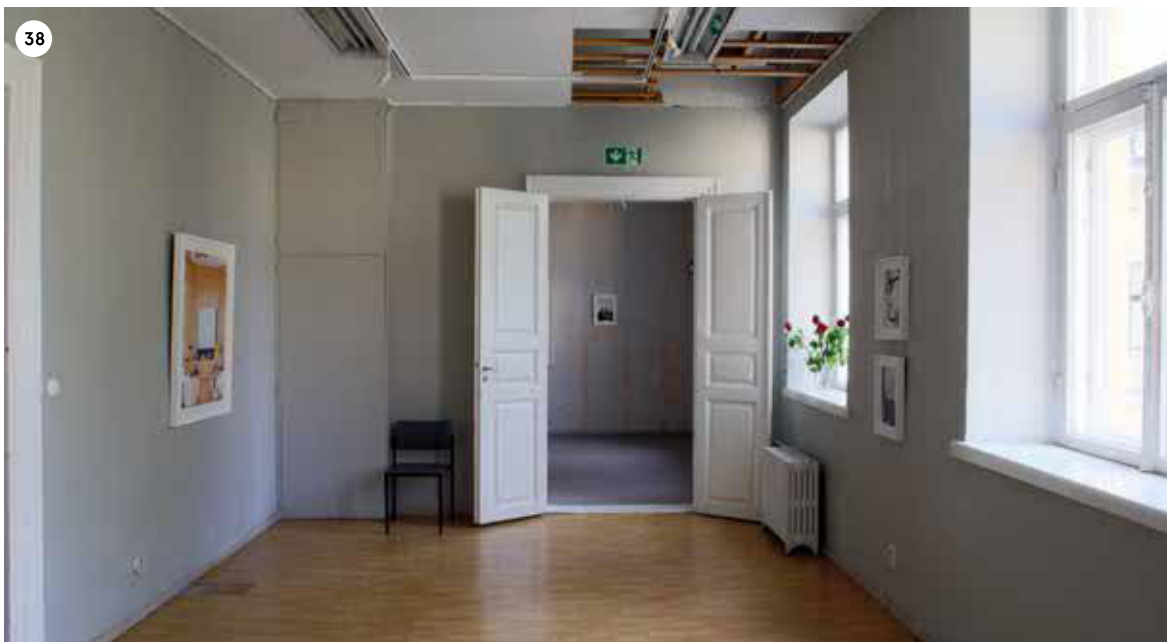
38 Toisen kerroksen ylläkkärin asunto oli alun perin järjestetty siten, että C-osan pituusakselin suuntaisesti oli sekä länsi-, että itäseinien vierellä huoneiden oviaukot sijoitettu linjaan ja näin muodostunut huonesarjoja. Nyt ne ovat pääosin kadonneet ovien sulkemisten ja väliseinien rakentamisen myötä, joksikin tilasarjoja on palautettavissa. Kuva on otettu osan C toisen kerroksen länsiosasta.
