Rakennushistoriaselvitys

Lapinlahden sairaala

Helsinki

2017

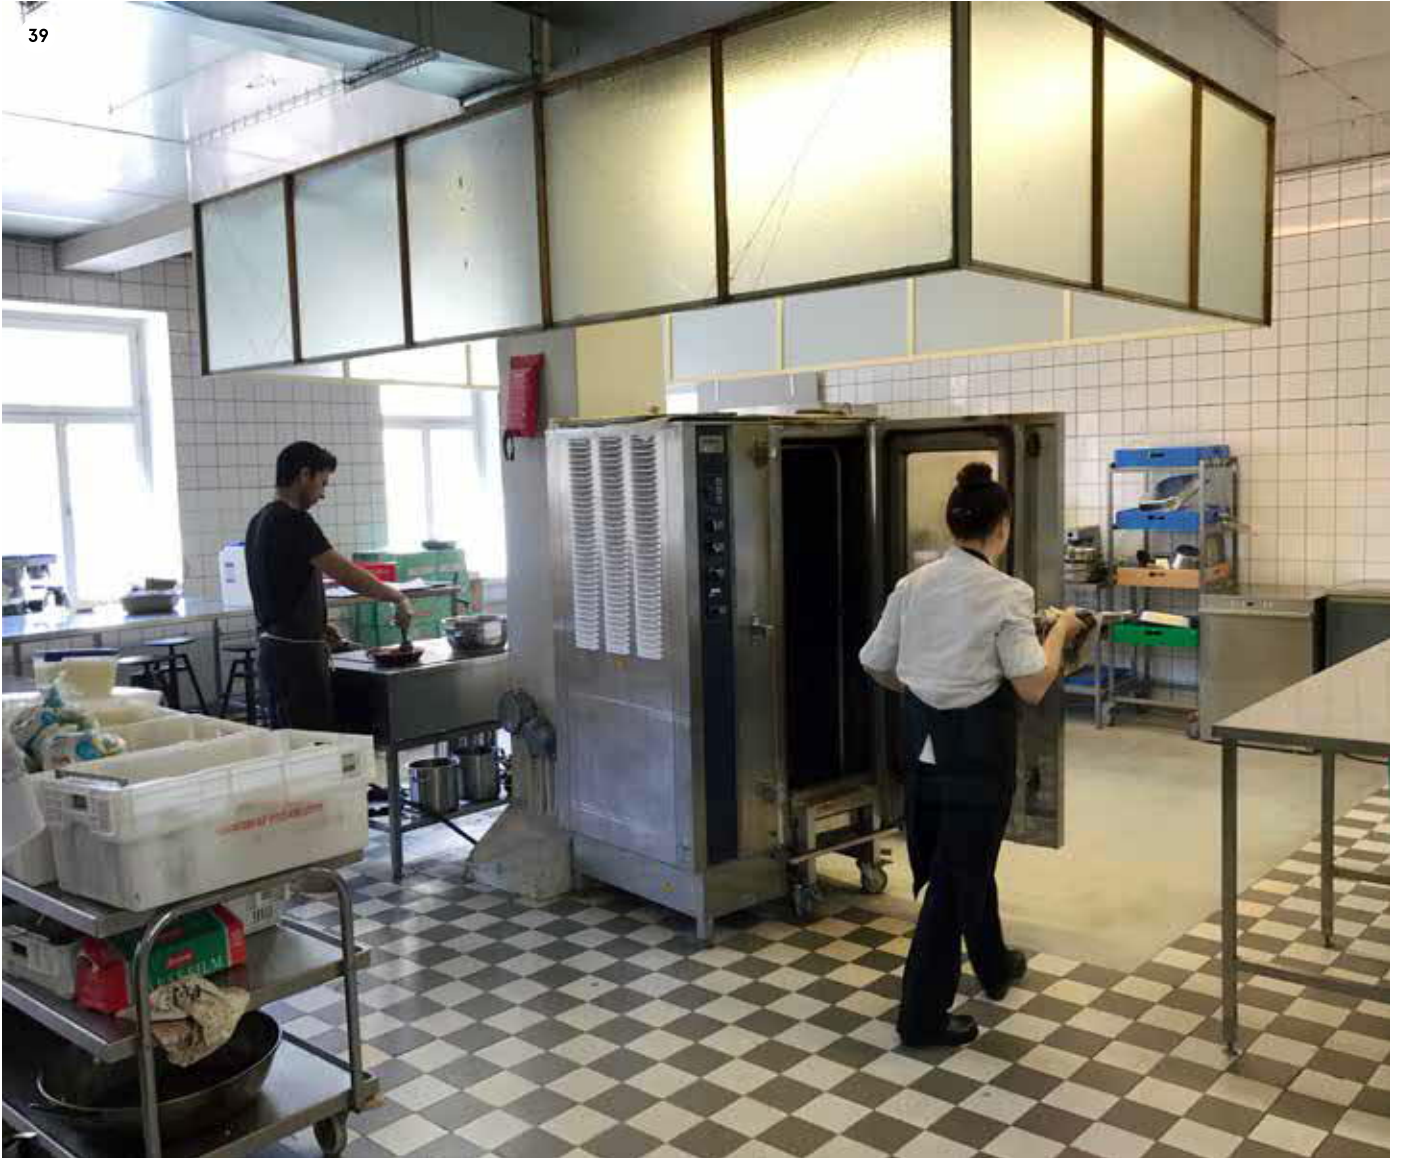
D-sivessä on sijainnut keittiö läpi sairaalan toiminnan. Nyt tila on ravintolan ja catering-yrityksen käytössä. Kyseisessä tilassa oli alun perin suuret leivinuunit. 1920-luvulla huoneeseen asennettiin höyrypadat, nyt niiden tilalla on sähköhellat ja -uunit. MH.

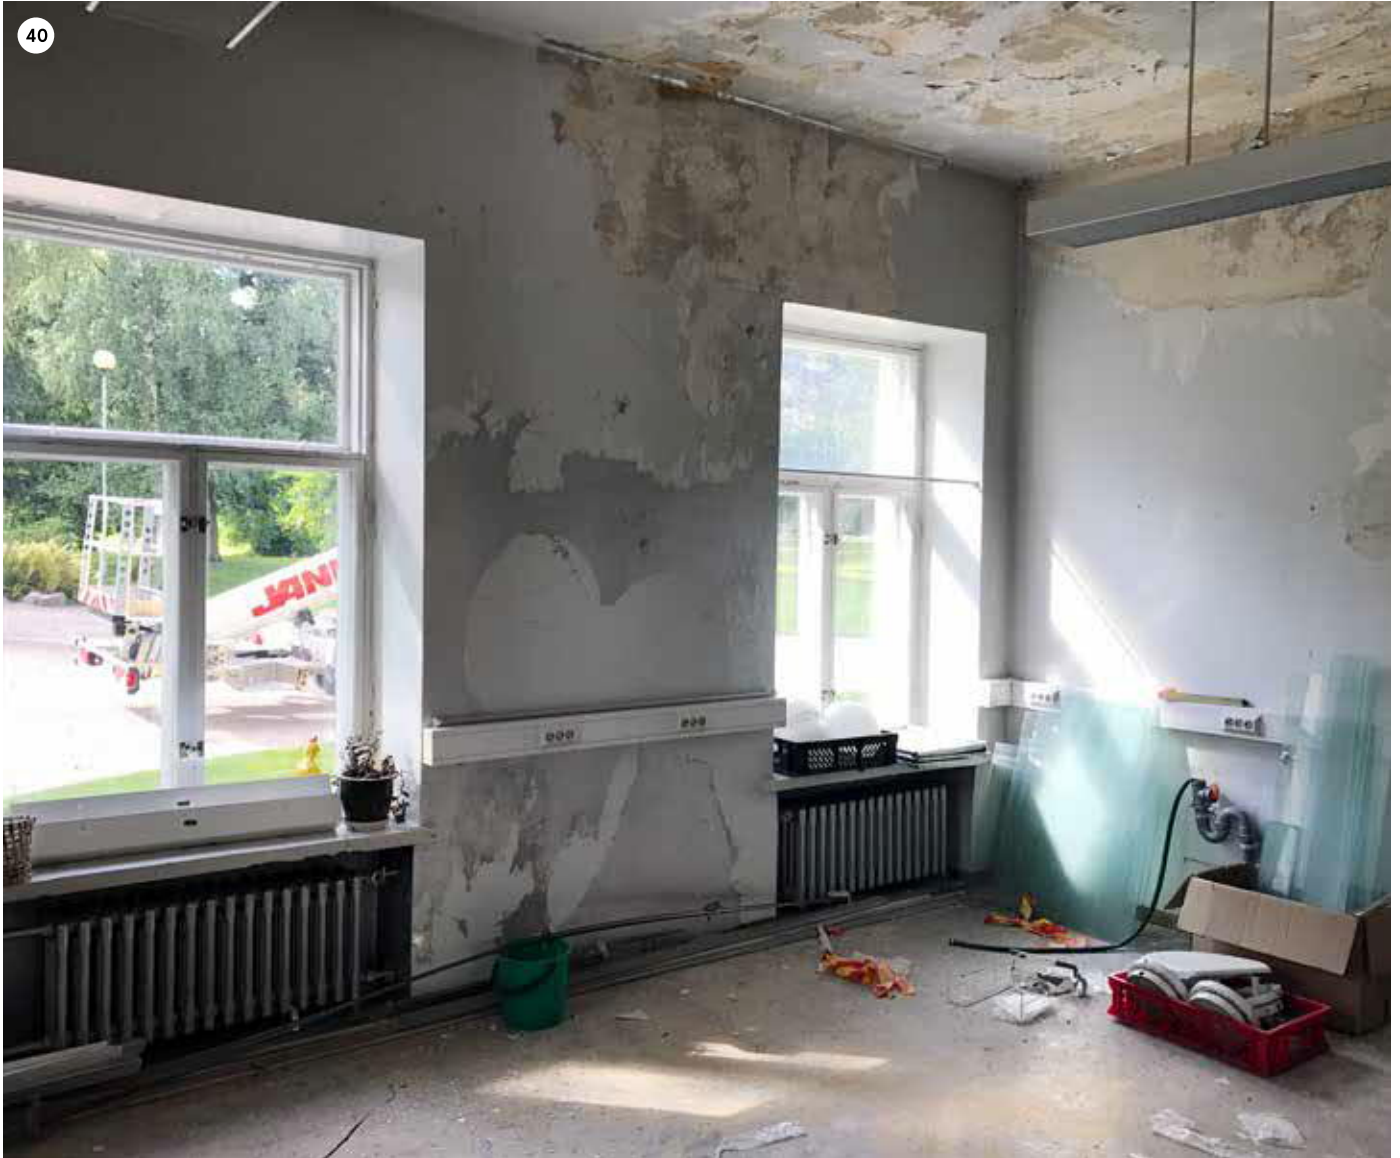
G-osan ensimmäisen kerroksen itäpään huonetilat olivat huonossa kunnossa tilan yläpuolisessa toisessa kerroksessa vuonna 2015 sattuneen vesivahingon takia. Tilat korjattiin kaupungin toimesta 2017. Huoneissa on 1920-luvun T-ikkunat, joiden alimpien ruutujen välissä on välipuite. AS.

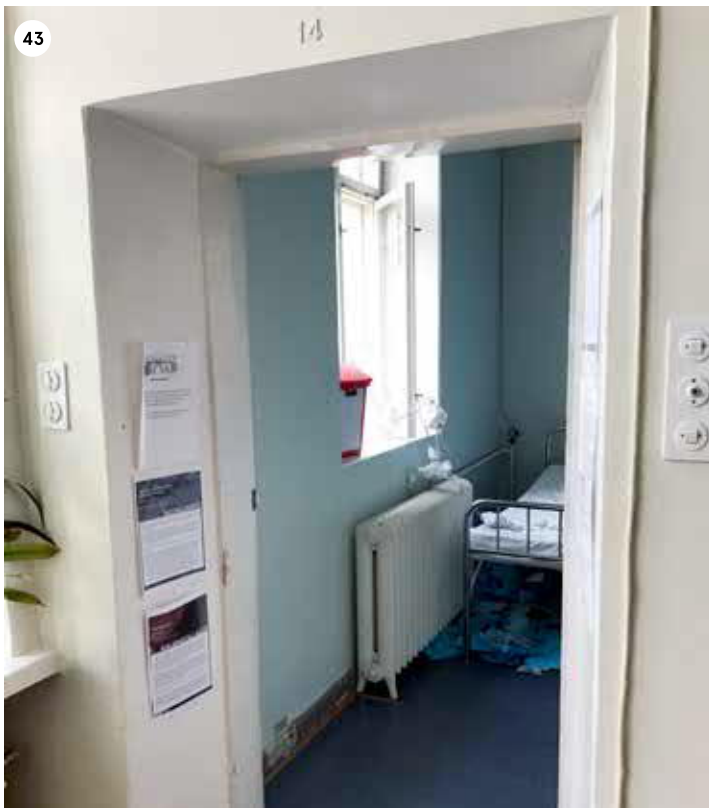
F-siiven toisen kerroksen länsipään potilashuone kuvattuna käytävältä. Huoneeseen on jätetty sairaalassa ollut sänky. Ripapatteri on 1920-luvulta. Jalkalista on yksinkertainen, yläpäästä pyörästetty lista, josta väritutkimus on paljastanut monta värikerrosta. Kyseisessä huoneessa majoittui pitkäaikaisesta masennuksesta kärsinyt Aleksis Kivi, jota hoidettiin sairaalassa 1871–1872 ja joka tämän jälkeen kotiutettiin sairaalasta parantumattomana. HY.

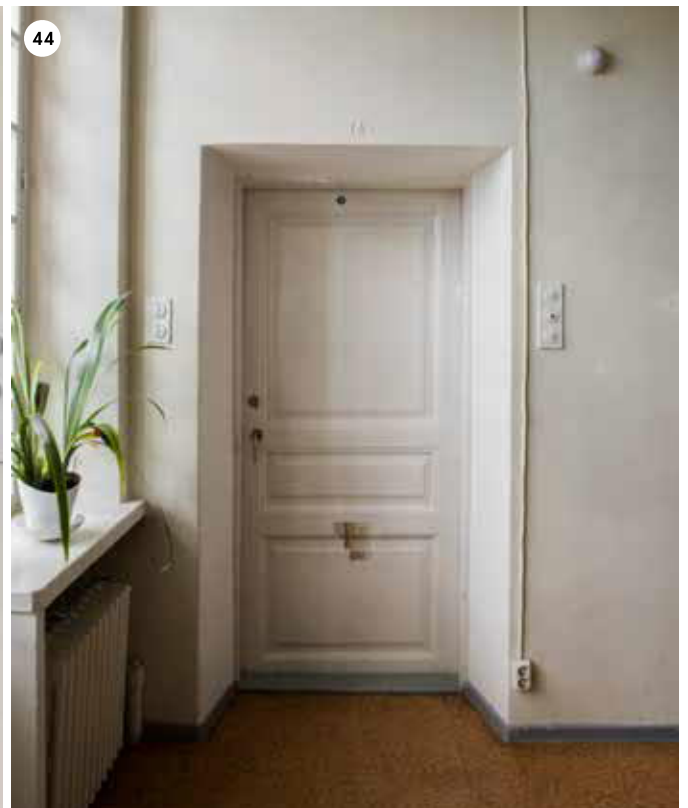
F-siiven toisen kerroksen länsipään potilashuoneen ovi. F-siiven ensimmäisen ja toisen kerroksen potilashuoneiden ovet ovat muista poiketen yksilehtisiä ja niissä ei ole lunettiosaa. Huoneet toimivat alun perin eristyskammareina ja niiden ovissa kerrotaan olleen luukut. Ovet on sittemmin vaihdettu, ilmeisesti 1870-luvulla, kun uudet eristysosat rakennettiin ja kyseisistä huoneista tuli normaaleja potilashuoneita.

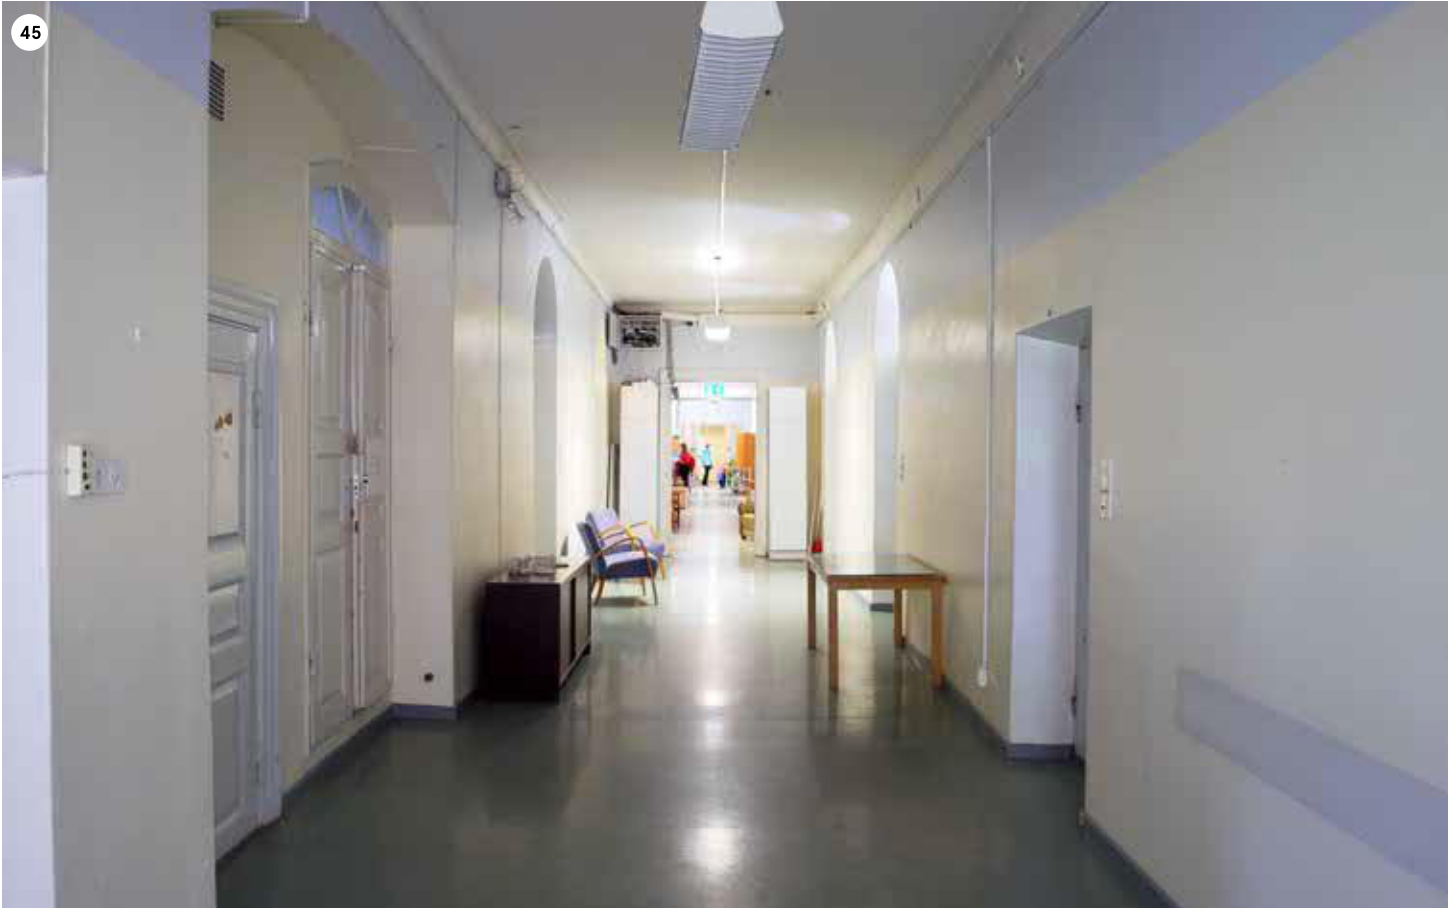
F-siiven ensimmäisen kerroksen käytävä kuvattuna kohti itää. Ensimmäisessä kerroksessa on säilynyt toinen alkuperäisistä käytävää jakavista oviaukolla varustetuista väliseinistä. Kuten toisen kerroksen käytävässä, myös ensimmäisen kerroksen länsipäässä on muita matalammalla oviaukolla varustettuja entisiä eristyshuoneita, sekä muista oviaukoista poikkeava, kahdella ovilehdellä varustettu ovi portaikkoon.

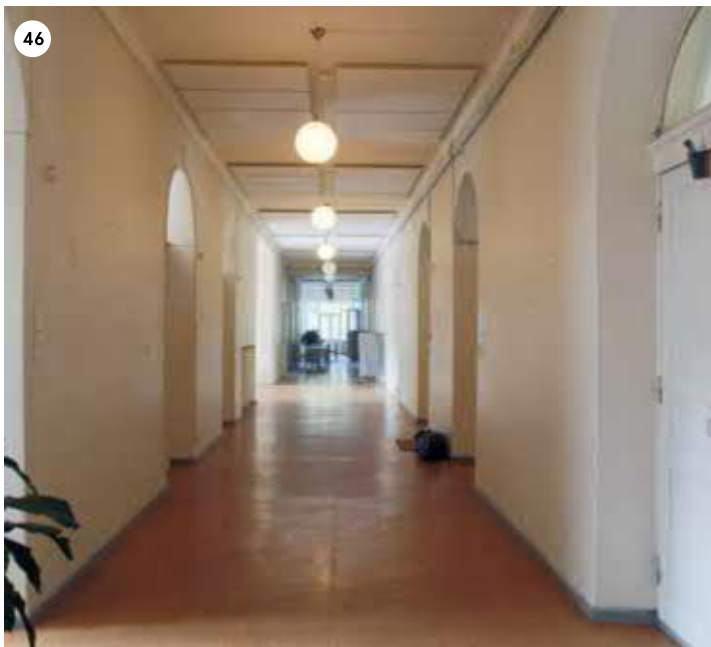
F-siiven toisen kerroksen käytävä kohti länttä. Potilashuoneiden ovien paikat ovat alkuperäisillä paikoillaan, pois lukien käytävän keskelle, sen eteläpuolelle, avattu päivähuone, jonka tieltä purettiin kahden huoneen käytävänpuoleinen seinä oviaukkoineen. Käytävän päässä on 1980-luvun puu-lasiseinä. Kattokorkeus on alkuperäinen, kattopintaan on lisätty akustolevyt. Osa ovilehdistä on siirretty karmin käytävänpuoleiseen pintaan, jotta huoneen sisäpuolelle on voitu lisätä toinen ovi. Myös oven yläpuolinen lunetti-ikkuna on muutettu tuplaikkunaksi.

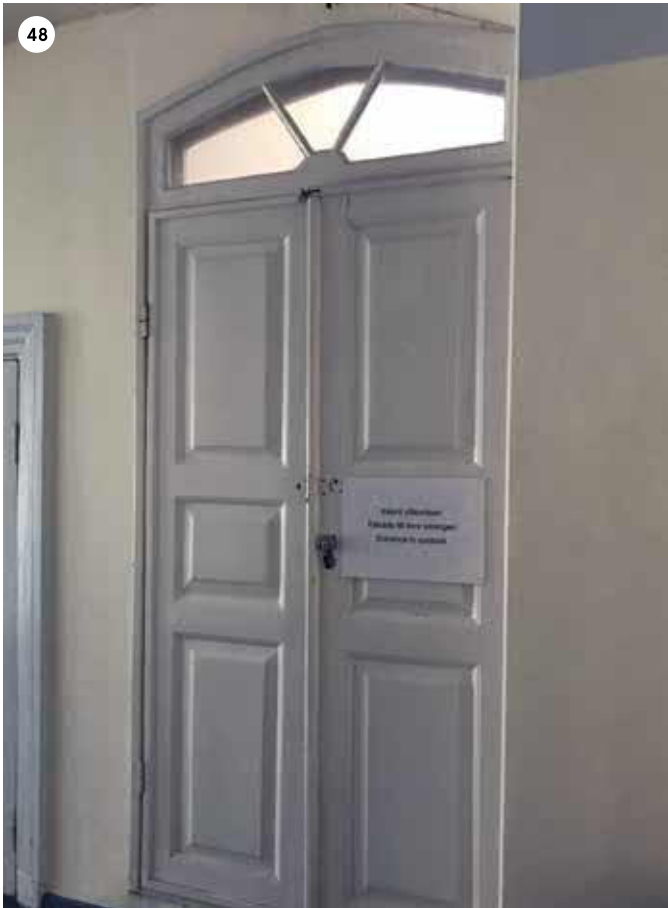
F-siiven länsipään portaaseen johtavan oven yllä on ensimmäisessä kerroksessa kapea, pyörästettyreunainen lasiosa. HY.

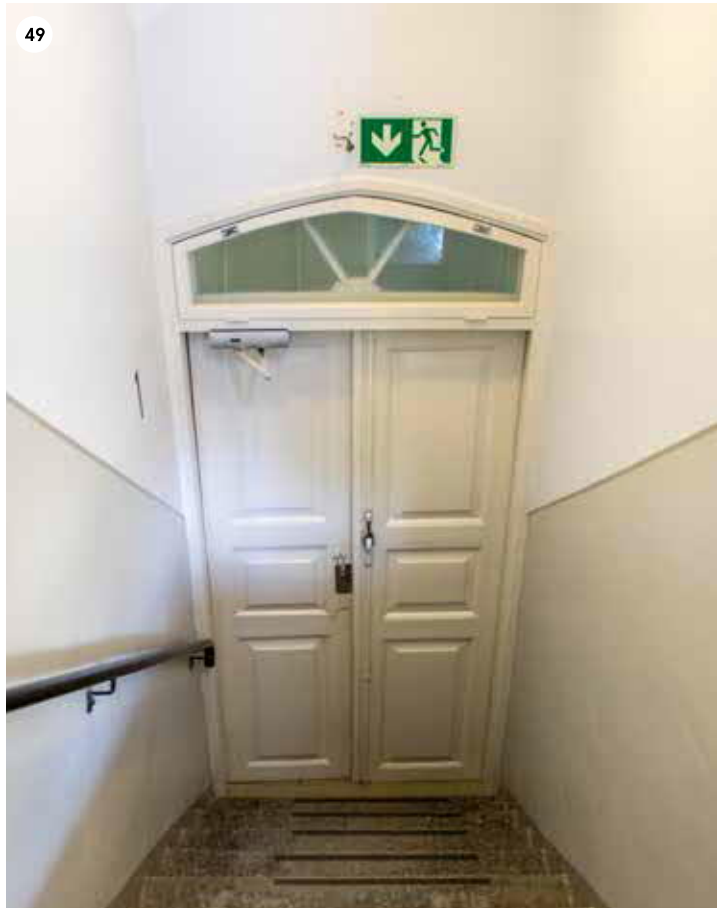
F-siiven länsipään portaissa ei ole kerrostasanteita, vaan porras on suorassa yhteydessä kerrosten käytäviin. Portaana ja käytävän välissä on kaksilehtiset puuovet, jotka poikkeavat potilashuoneiden ovista vähäisissä määrin.

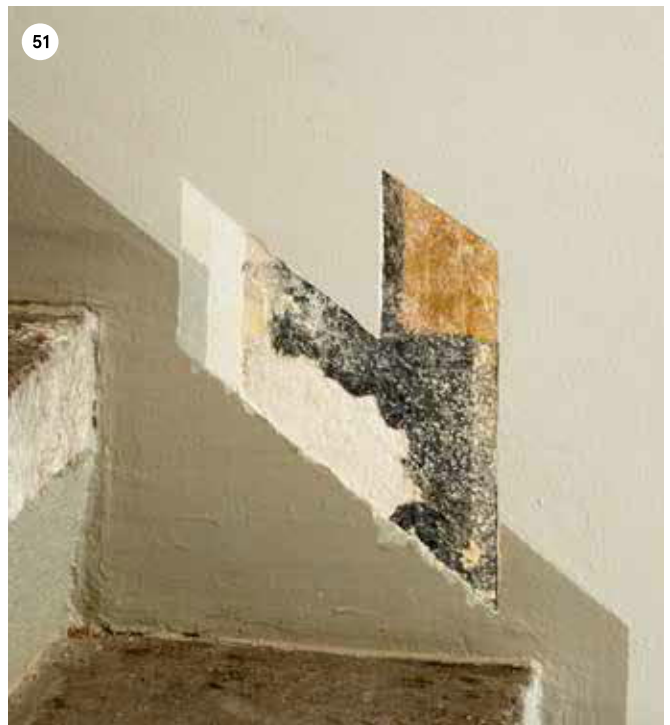
F-siiven länsipään portaiden askelmat ovat ensimmäisen ja toisen kerroksen osalta päällystetty kalkkikivellä. Alun perin kivilaatan reuna oli luultavasti pyörästetty, kuten muissa portaissa, mutta reuna on sittemmin leikattu suoraksi. Seinässä on otettu esiin vanhoja värikerroksia.

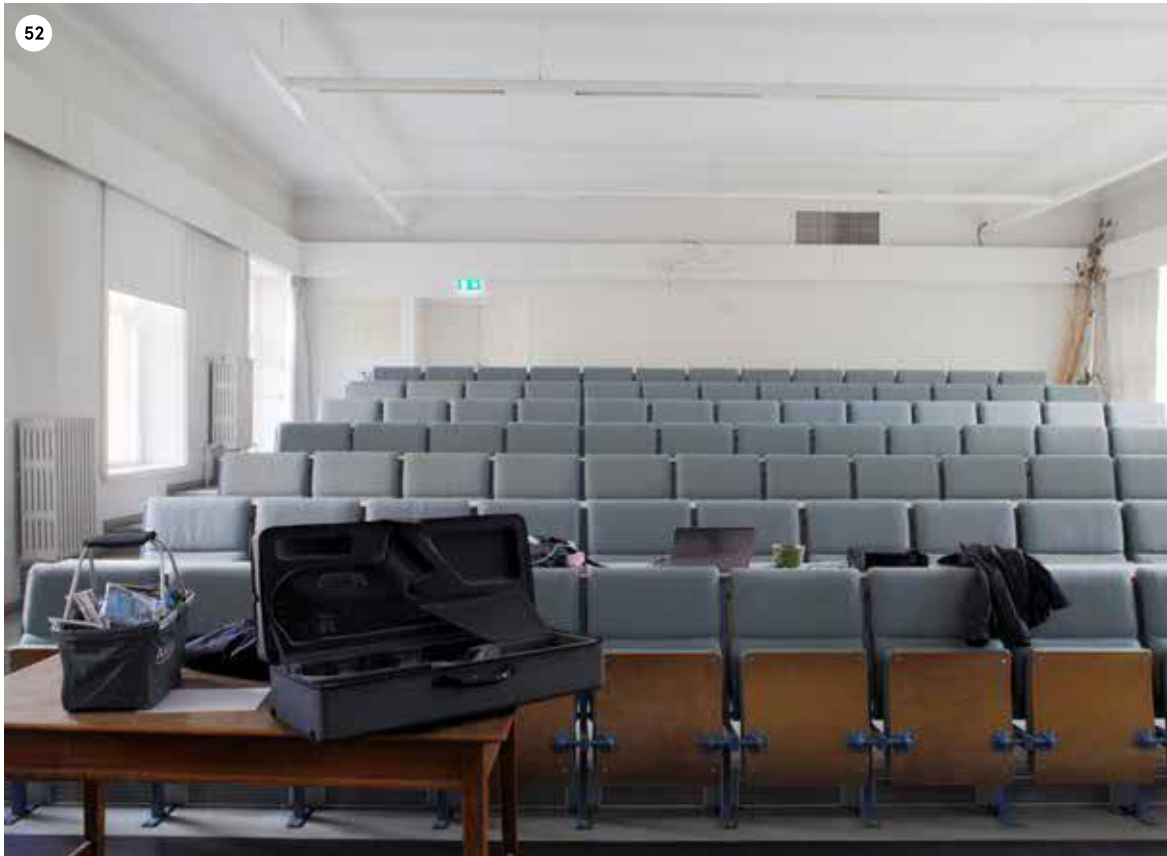
G-siiven ensimmäiseen kerrokseen 1920-luvulla rakennettu luentosali, jossa annettiin psykiatrian alan opetusta. Kiinteät penkit on uusittu 1990-luvulla, alun perin penkkirivien välissä kulki keskikäytävä. 1920-luvun ripapatterit on sijoitettu ikkunoiden väliin umpinaisiin seinän osiin, sillä tilaa ei ole ikkunoiden alla.

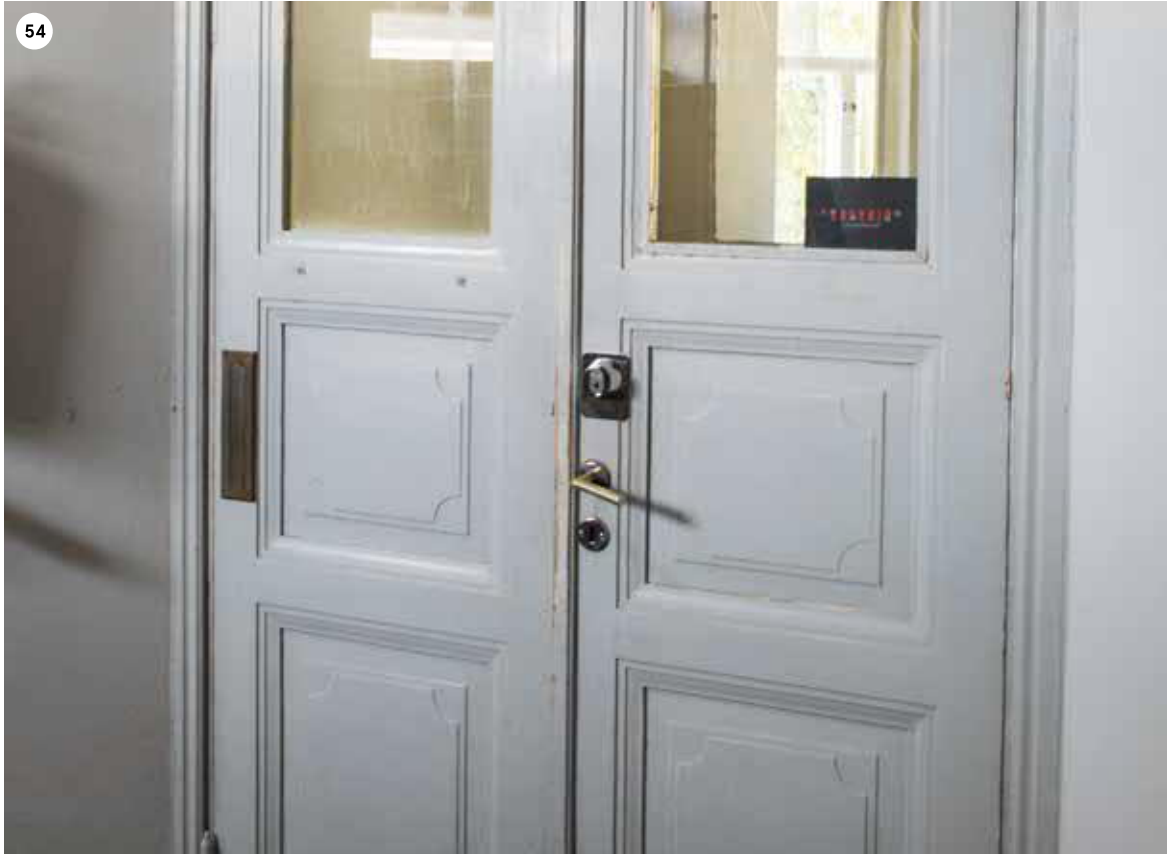
G-siiven itäpäähän portaikon puu-lasiovi toisessa kerroksessa vie entiseen asuinhuoneistoon. Tästä muistumana on vasemman ovilehden messinkinen postiluukku. Tiloissa toimi sittemmin sairaalan talousosasto. Kaksilehtinen puu-lasiovi on 1920-luvulta, lasitus ja lukko on uusittu. G-siiven kaikkien 1920-luvun peiliovien ovilehdet ovat reunoistaan lovettuja.

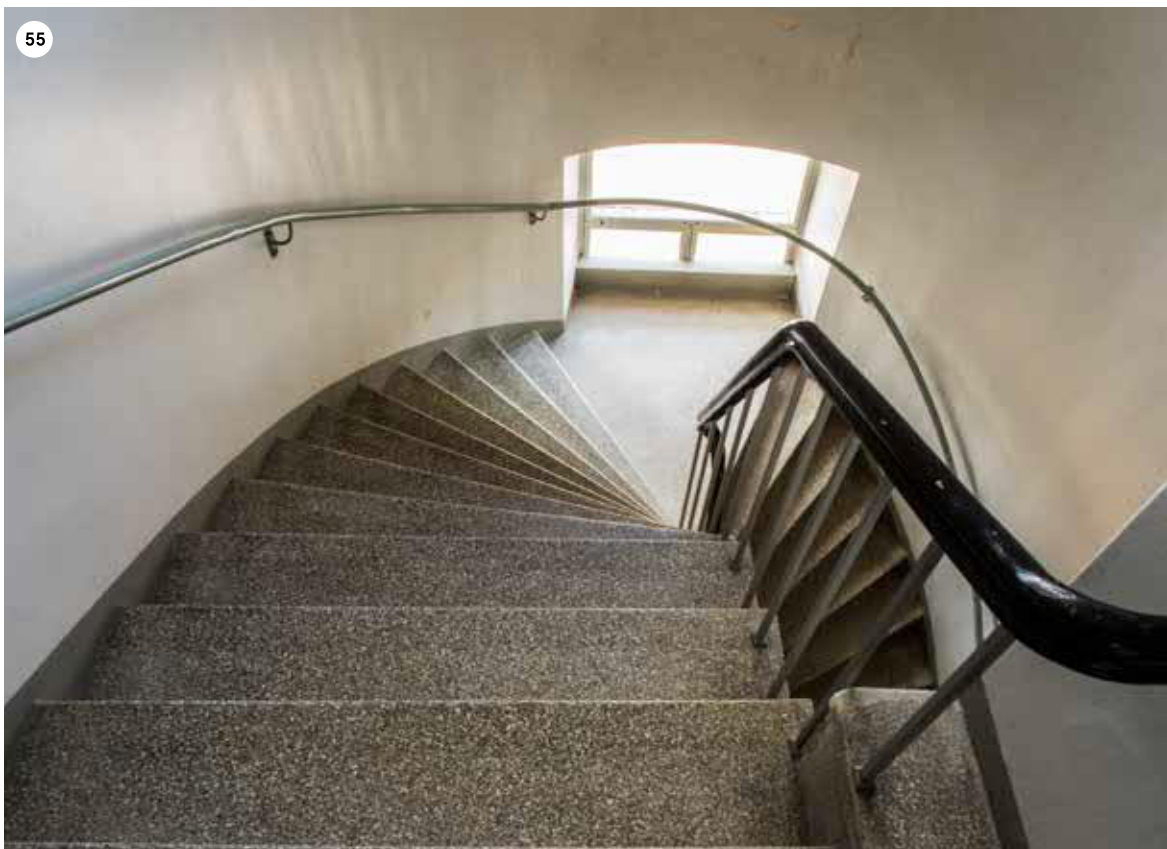
Kuten muissa portaissa, myös G-siiven itäpäähän porras peittää osittain julkisivun ikkunat. Betonimosaiikkiportaan askelmat ovat viuhkamaiset.

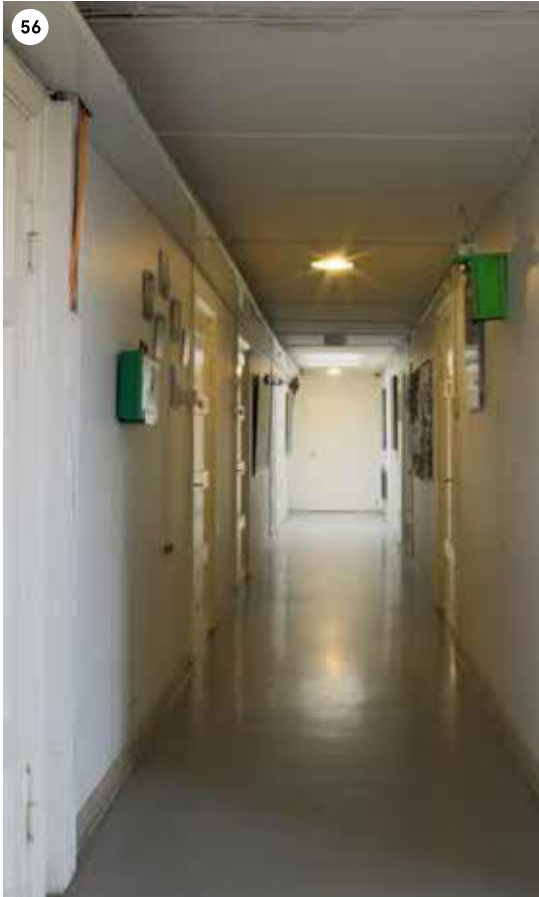
B-siiven kolmannen kerroksen käytävä on alempia kerroksia huomattavasti kapeampi ja huonekorkeudeltaan matalampi.

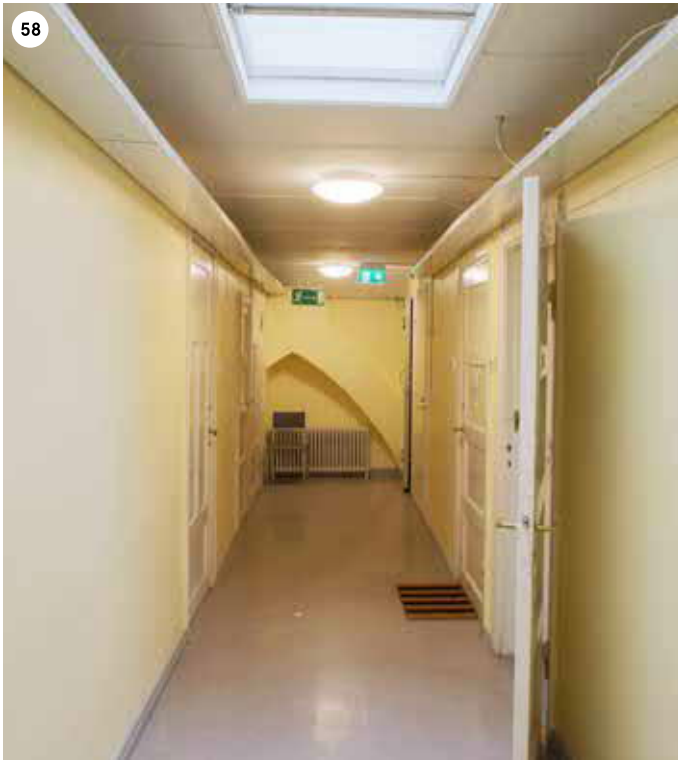
F-siiven kolmannen kerroksen käytävän länsipäässä on tiilimuurattu ja rapattu hormin paikka, jonne on sijoitettu 1920-luvun ripapatteri.

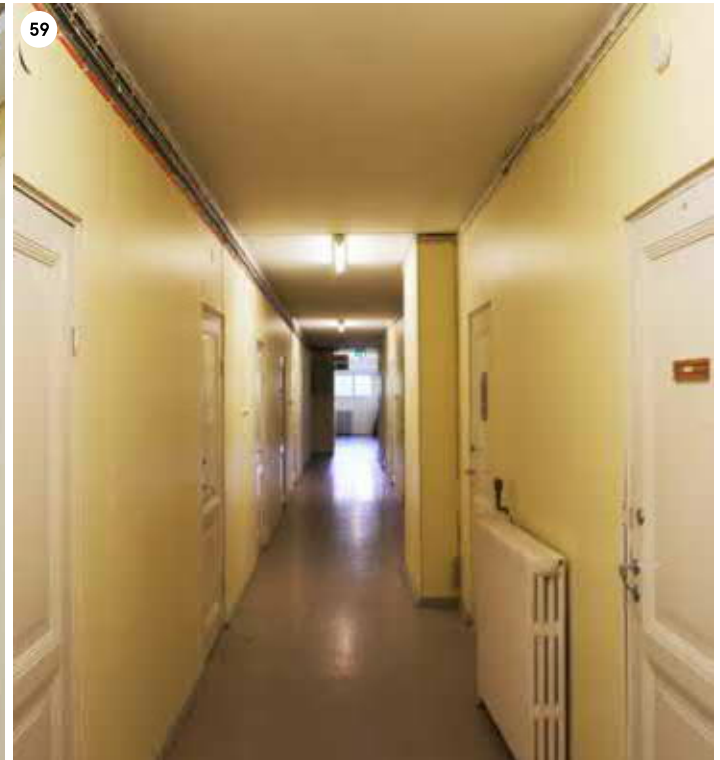
G-siiven kolmannen kerroksen käytävä on sekini kapea ja suhteellisen matala. Valoa käytävään antaa itäpäähän ikkuna. Huoneisiin johtavat ovet poikkeavat malliltaan F ja B-siipien kolmannen kerroksen huoneiden ovista. Siivessä G kaikki 1920-luvun ovet ovat systemaattisesti puisia peilliovia, joiden peilien päät on lovettu.

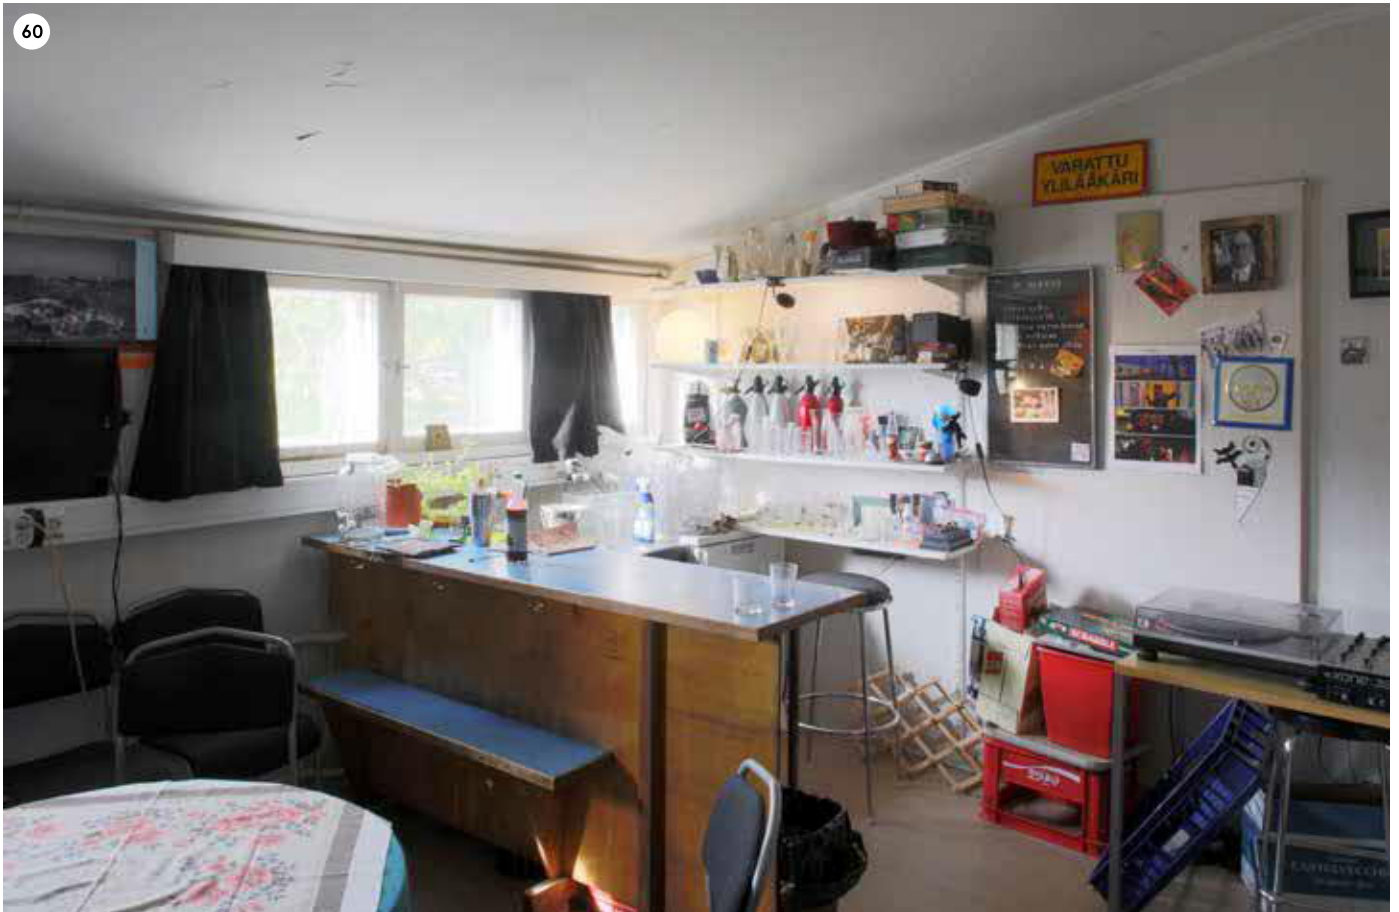
B-siiven kolmannen kerroksen etelänpuoleinen huone, jossa on säilynyt vanha tapetti ja linoleumimatto, ilmeisesti 1950-luvulta. Huonekorkeus laskee kohti ikkunaseinää.

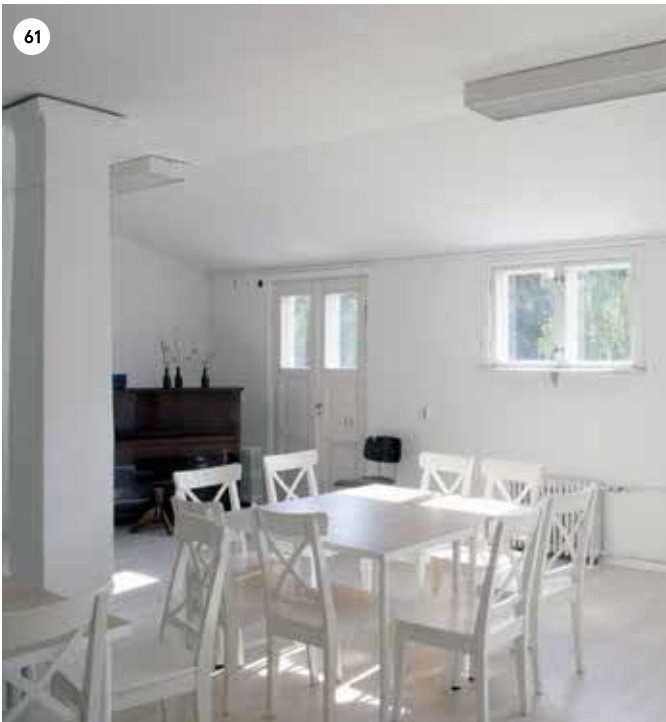
Kolmannen kerroksen pylvässali osassa C rakennettiin 1920-luvulla yhtä aikaa G-osan kolmannen kerroksen kanssa. Sali on saanut nimensä sen keskellä olevasta puisesta pylväästä. Huoneen lattiapinta on uusittu. Ikkunat ovat ilmeisesti 1940-luvulta. Niiden alla on puinen ikkunalaiva, jossa on muotoiltu konsoli. Huoneen kanssa samaan aikaan rakennetulle parvekkeelle johtavissa ovissa on päistään lovetut puupeilit. Patterit ovat 1920-luvulta.

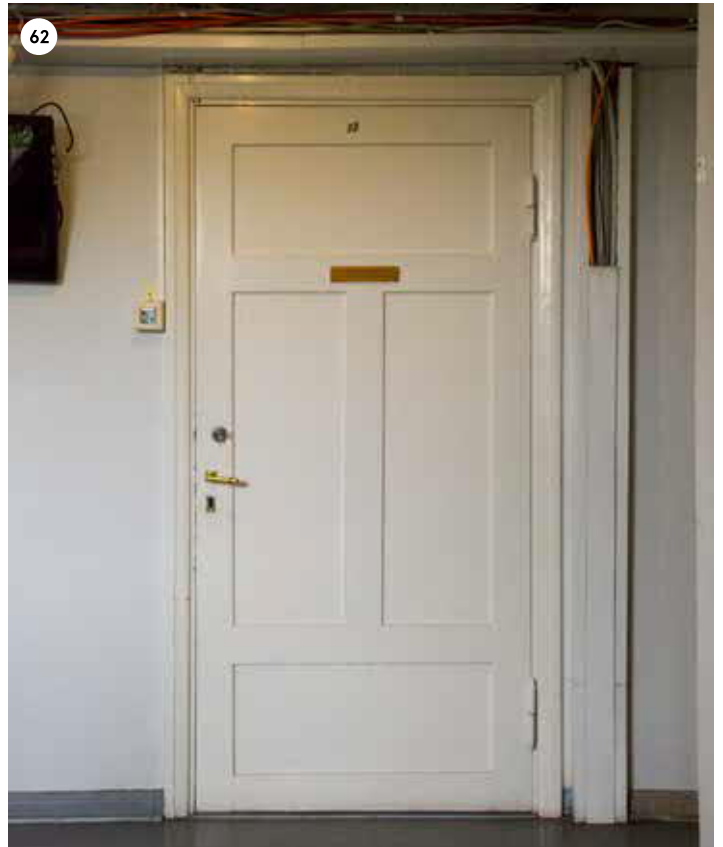
B-siiven kolmannen kerroksen etelänpuoleisten huonetilojen ovet ovat nelipeilisiä, C-osan huonetilojen ovia huomattavasti pelkistetympiä.

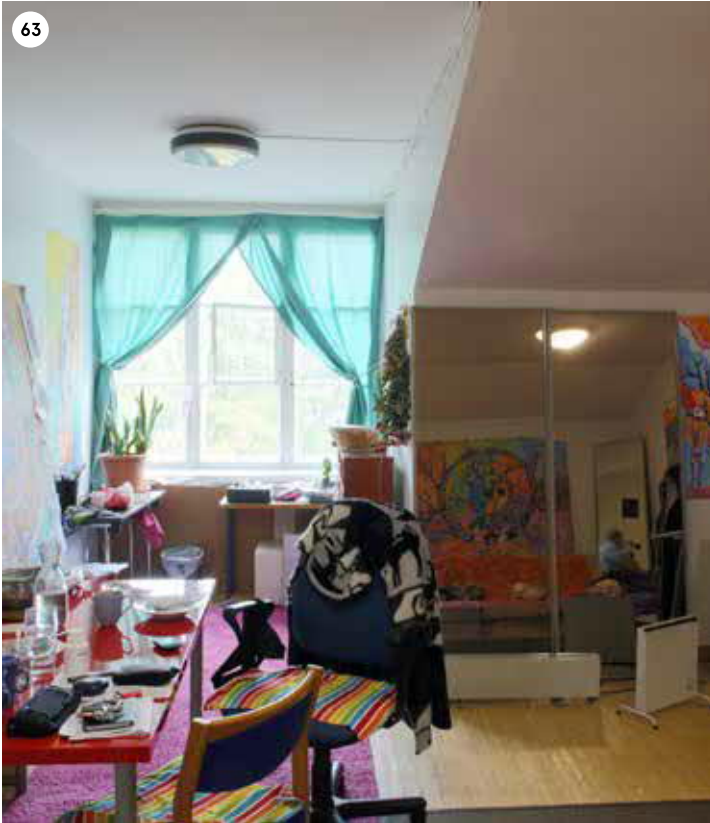
63 Ensimmäiseksi käyttöön otetut kolmannen kerroksen tilat sijaitsevat C-osan pohjoispäässä. Siellä on rinnan kaksi huonetilaa, joista avautuvat ikkunalyhydyssä sijaitsevat suurikokoiset ikkunat kohti pohjoista. Alun perin nämä ikkunat olivat jugendin henkeen pieniruutuiset ja kapeilla välipuitteilla varustetut. Nykytilassa ikkunan keskimmaisessä ruudussa on tuuletusosa.

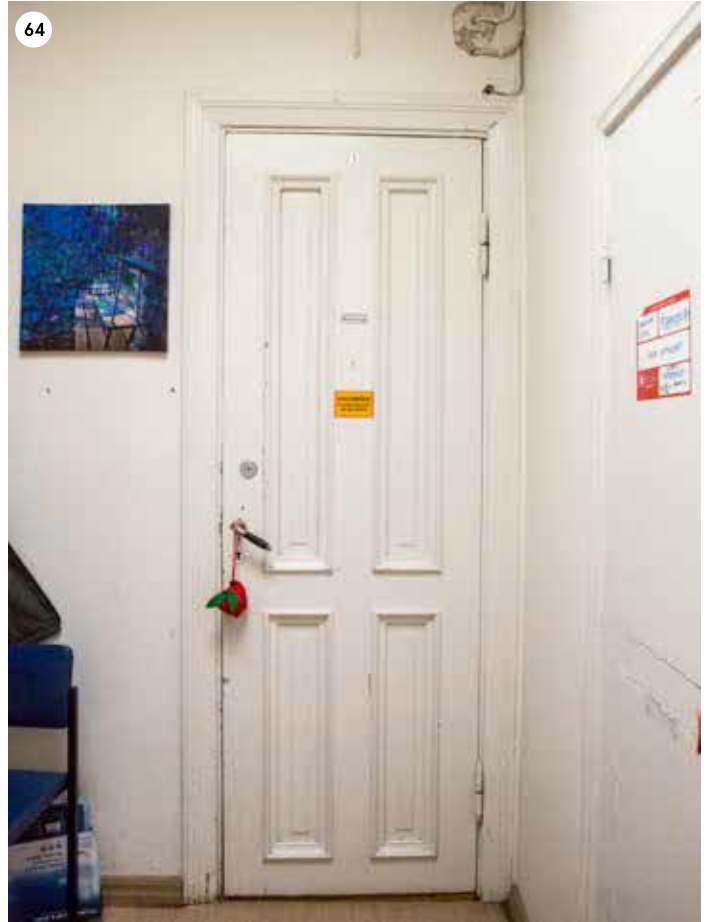
64 C-siiven kolmannen kerroksen huonetiloissa on neljällä peilillä varustetut yksilehtiset ovet. Painike on messinkiä ja siinä on puinen sorvattu osa.

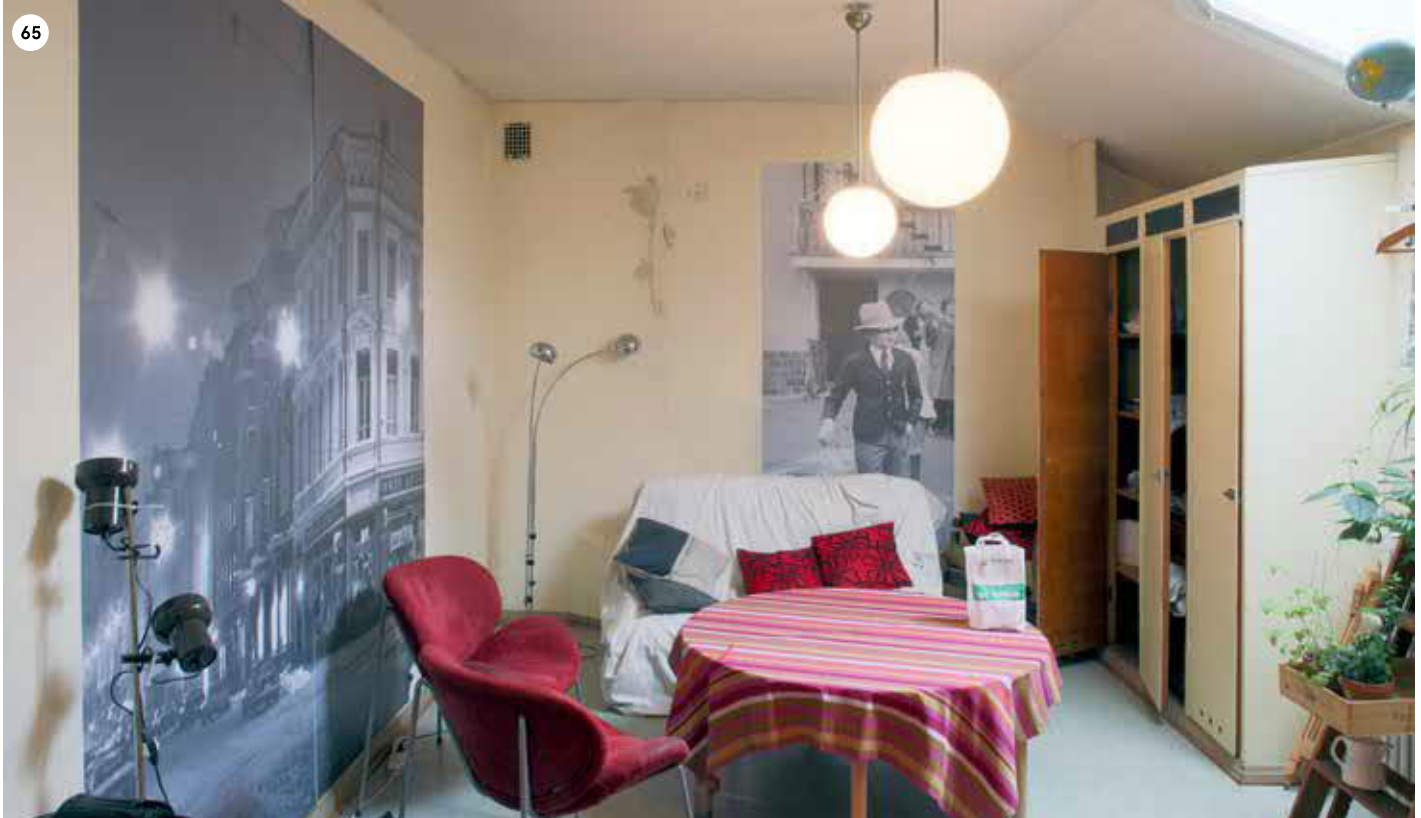
65 Kolmannen kerroksen ensimmäiseksi käyttöön otettuihin tiloihin kuuluu myös kattoikkunalla varustettu huone osassa C. Tila toimi opiskelijoiden pukuhuoneena, josta jäljellä on osa huoneen seiniä reunustaneista kiintokomeroista. Nurkassa on vanha valettu ilmanvaihtoritiä, joka on yhteydessä vanhaan hormiin. Nurkassa sijaitsi alun perin lämmitysuni.

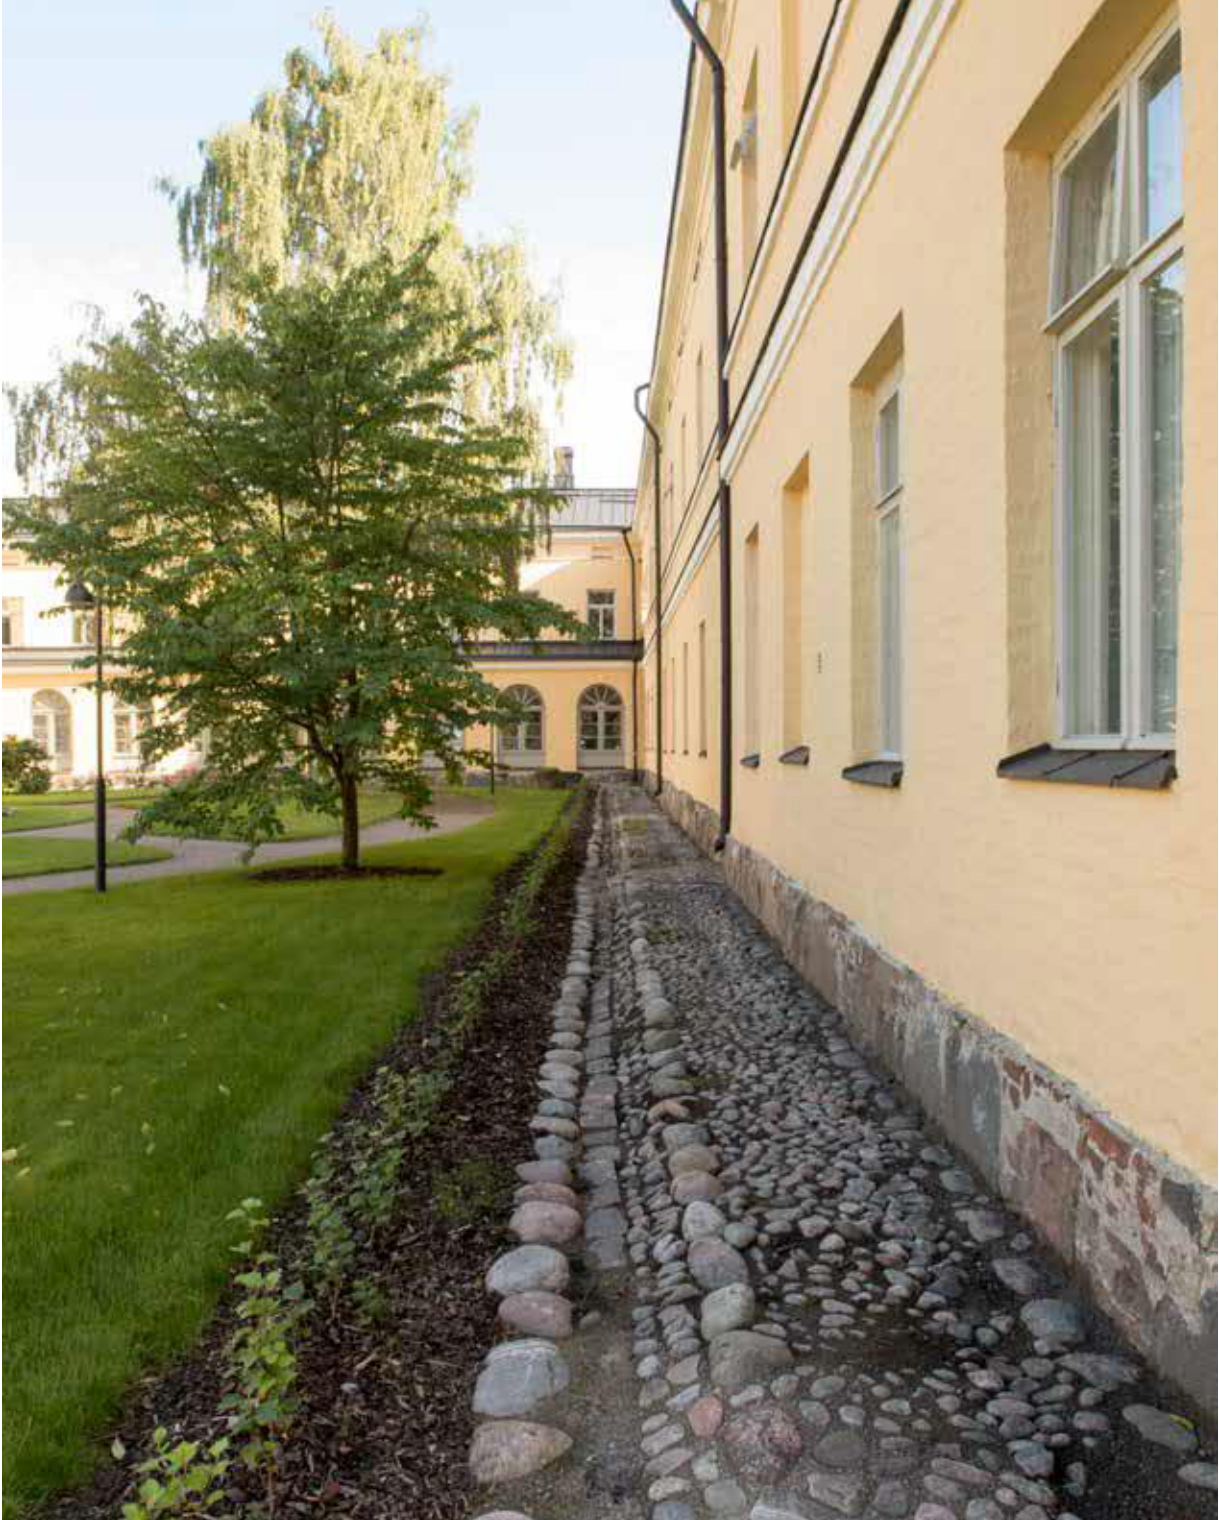
F-siiven pohjoisjulkisivu. Sokkelin edustalla oleva kiveys kunnostettiin vuosien 2016–2017 korjaustöiden aikana.

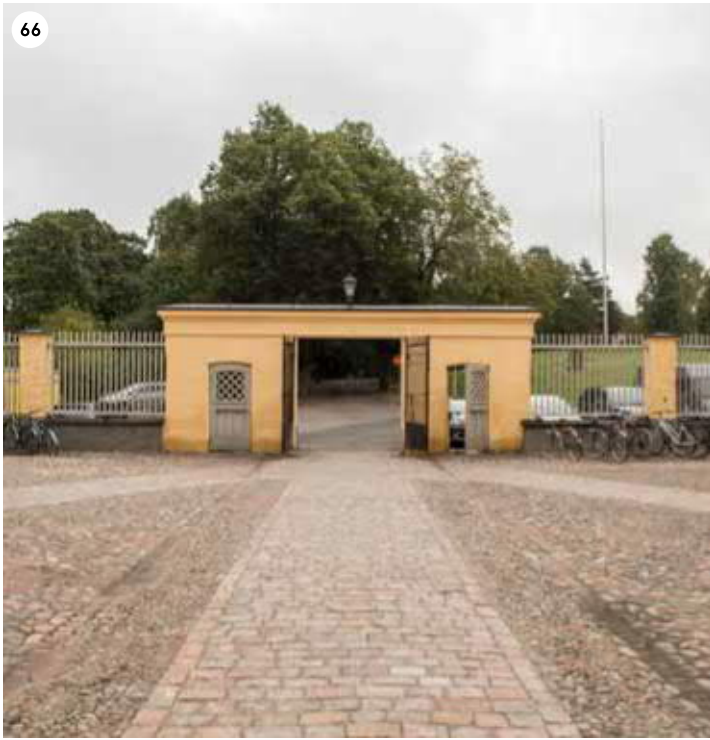
Sairaalan päärakennuksen itäisen sisäpihan sulkeva portti ja vuonna 2017 esiin otettu, osin rekonstruoitu pihakiveys.

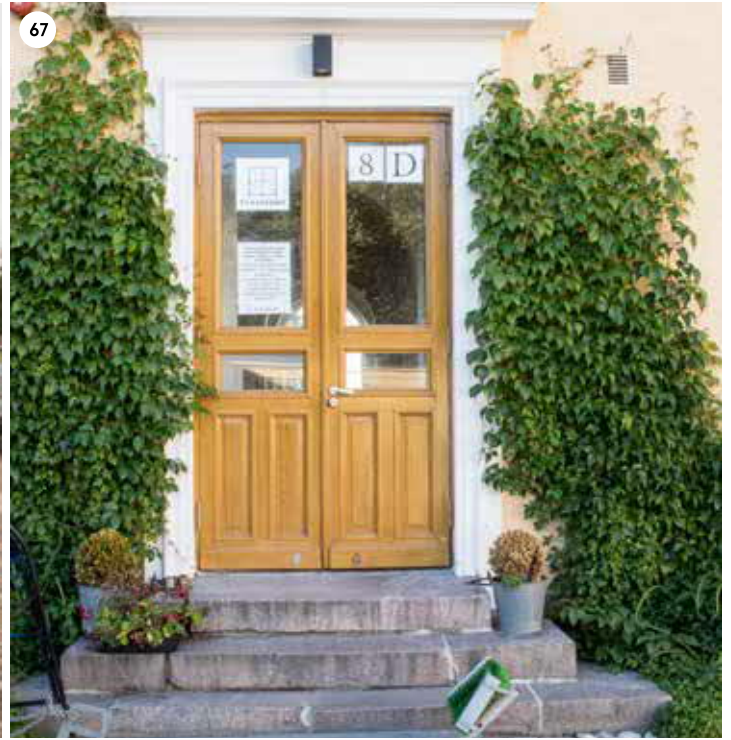
Itäjulkisivun keskimäinen pääsisäänkäynti. Kaikki sisäänkäynnit on kunnostettu vuoden 2017 aikana. C-osan itäjulkisivun kolmen sisäänkäynnin ovilehdet ovat pitkälti toistensa kaltaisia, pääsisäänkäynnissä on ovilehtien keskipeili lasia, kun sivusisäänkäynneissä keskipeili on umpinainen. Keskimäisen oven läpi näkyy rakennuksen poikki, sillä akselin päässä on galleriakäytävän ovi läntiselle sisäpihalle.

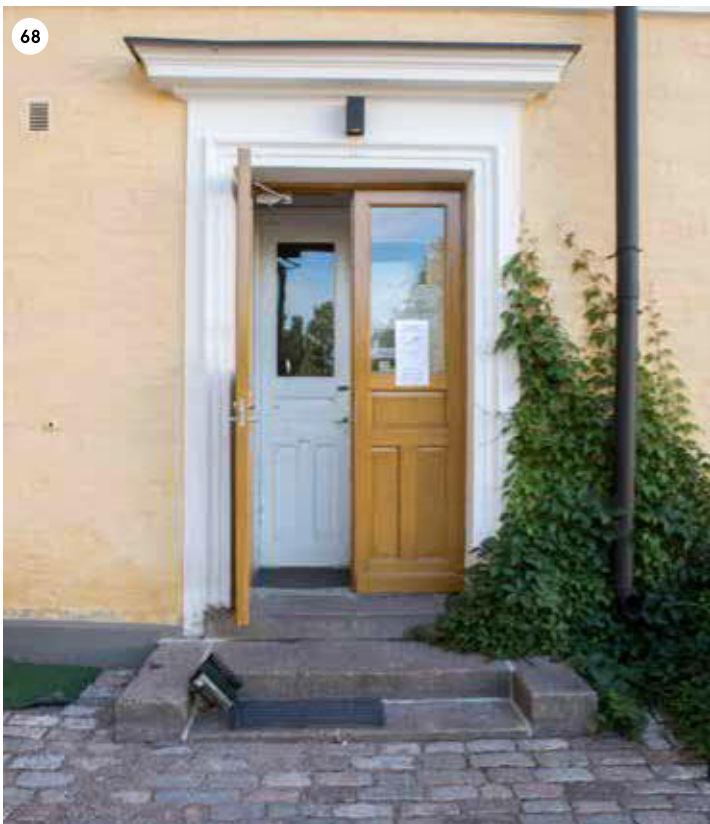
Itäjulkisivun eteläinen sisäänkäynti. Oven sisäpuolella on ootratuuta ulkoviene ovilehtiä vastaava ovipari. Oven yläpuolinen valaisin on uusi, portaat alkuperäiset.

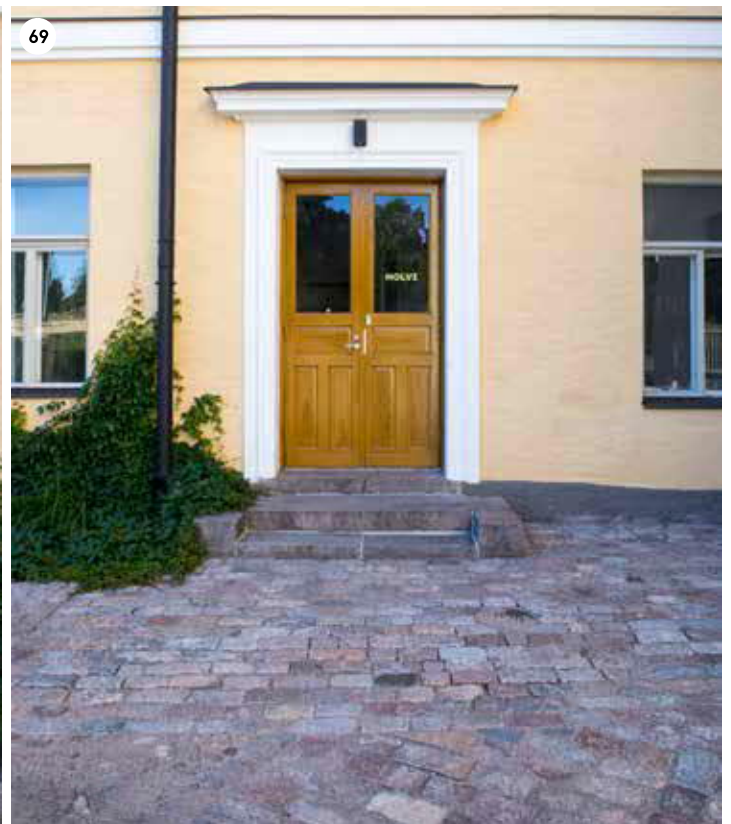
Itäjulkisivun pohjoinen sisäänkäynti, joka johtaa suoraan toiseen kerroksen vievään portaikkoon.
