Rakennushistoriaselvitys

Lapinlahden sairaala

Helsinki

2017

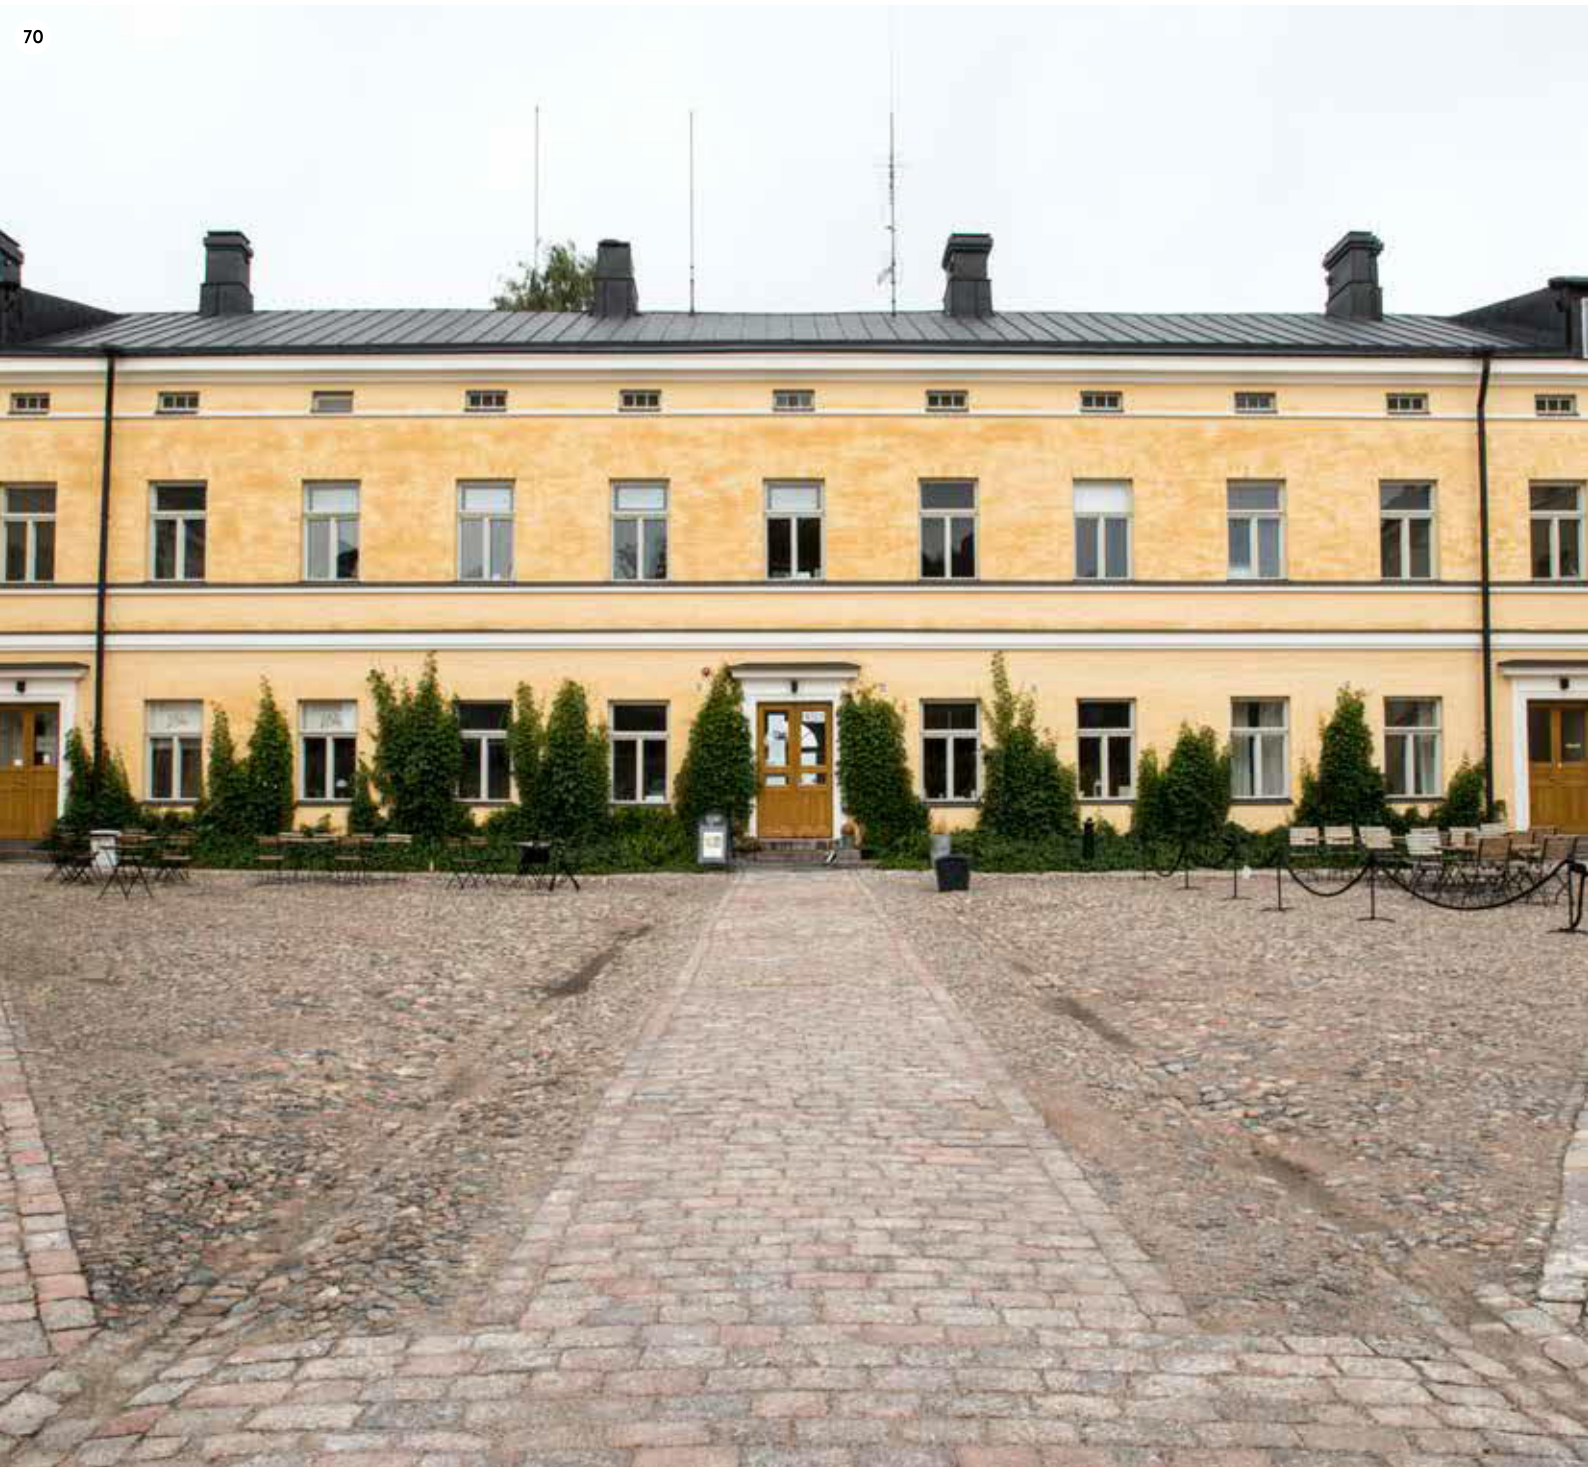
Osan C itäjulkisivu ja kolmelle sisäänkäynnille johtavat kivetyt reitit. Ne eivät johda suoraan sivuoville vaan niiden viereen. Historiallisten valokuvien perustella sairaalan itäjulkisivua on peittänyt ainakin jo 1900-luvun ensimmäisiltä vuosikymmeniltä lähtien villiviini ja kasvin on nyt annettu kasvaa uudelleen.

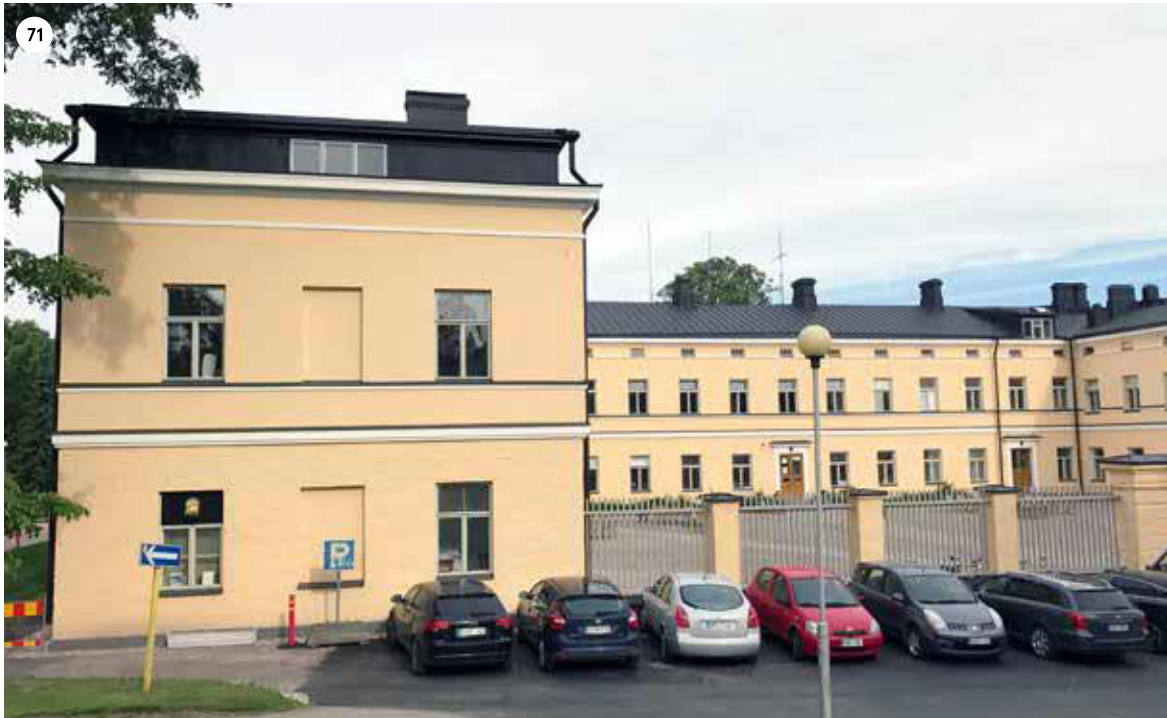
Sairaalan päärakennuksen itäjulkisivun eteläinen osa. Samalla kun G-osaa korotettiin 1920-luvulla, alkuperäistä kattomuotoa muutettiin. Pystysuoran korotuksen ansiosta ullakkokerrokseen tuleville huonetiloille ei tarvinnut rakentaa erillisiä kattolyhtyjä. HY.

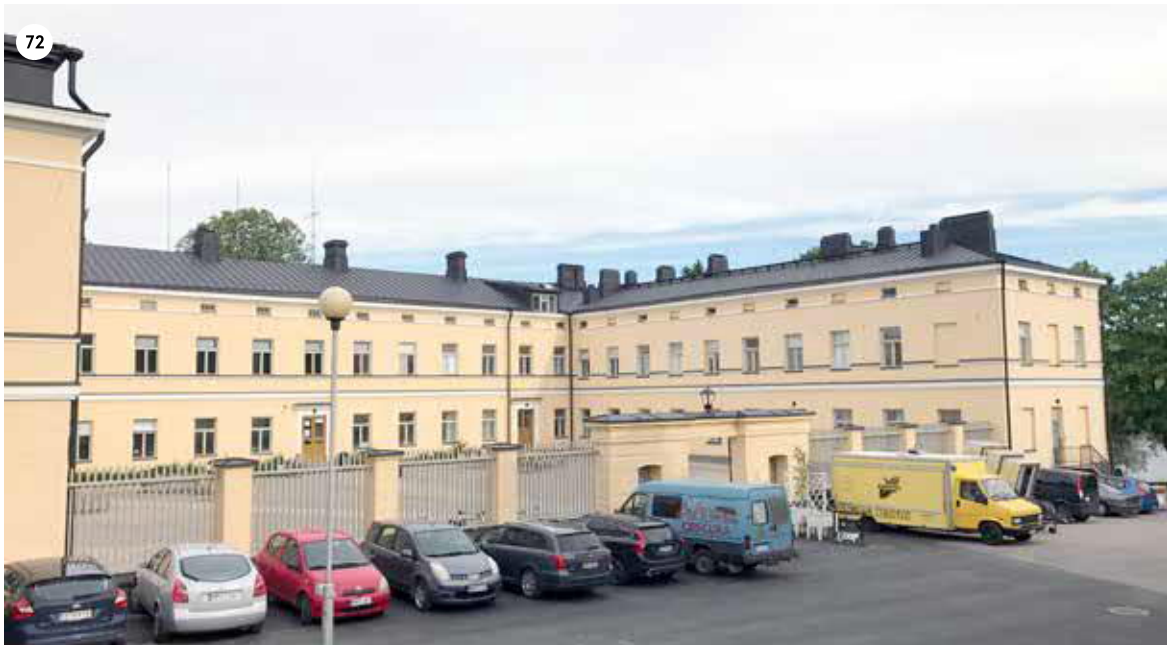
Sairaalan päärakennuksen itäjulkisivun pohjoinen osa. Kattolyhty on 1910-luvulta. HY.

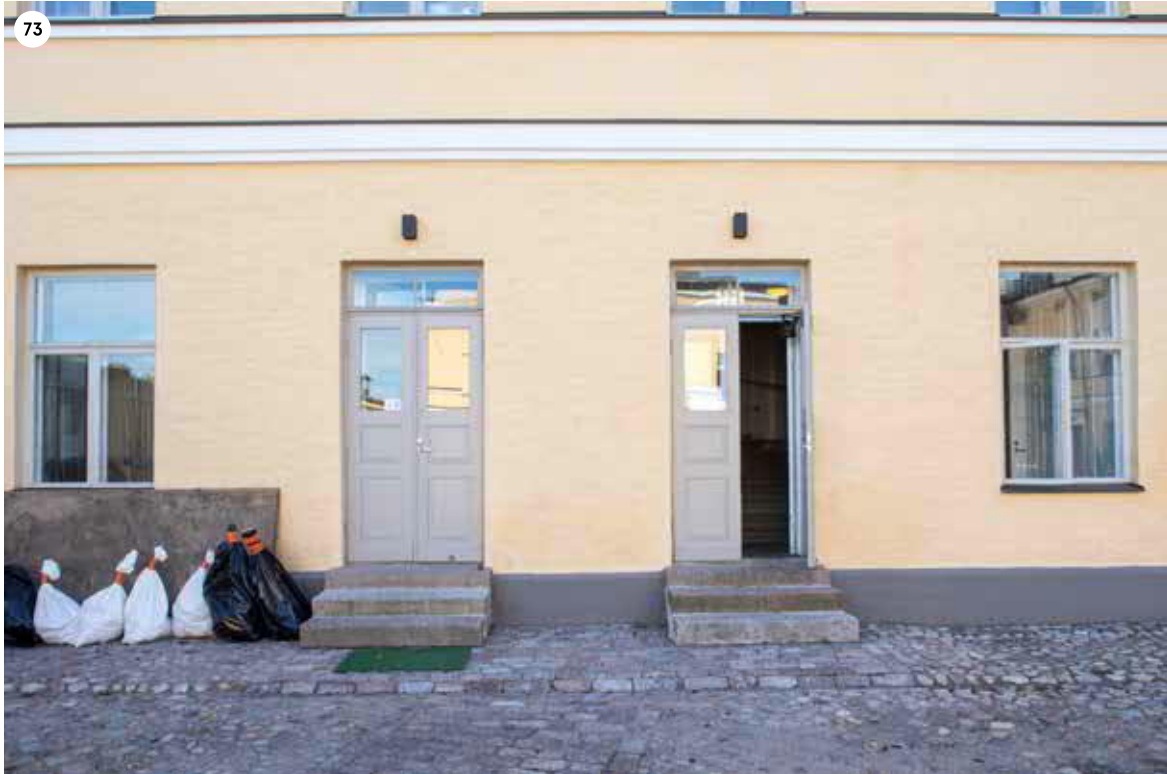
Osan G pohjoisen julkisivun kaksi vierekkäistä sisäänkäyntiä. Ovilehdet on uusittu ja portaat eivät ole alkuperäisen suunnitteluratkaisun mukaisilla paikoilla.

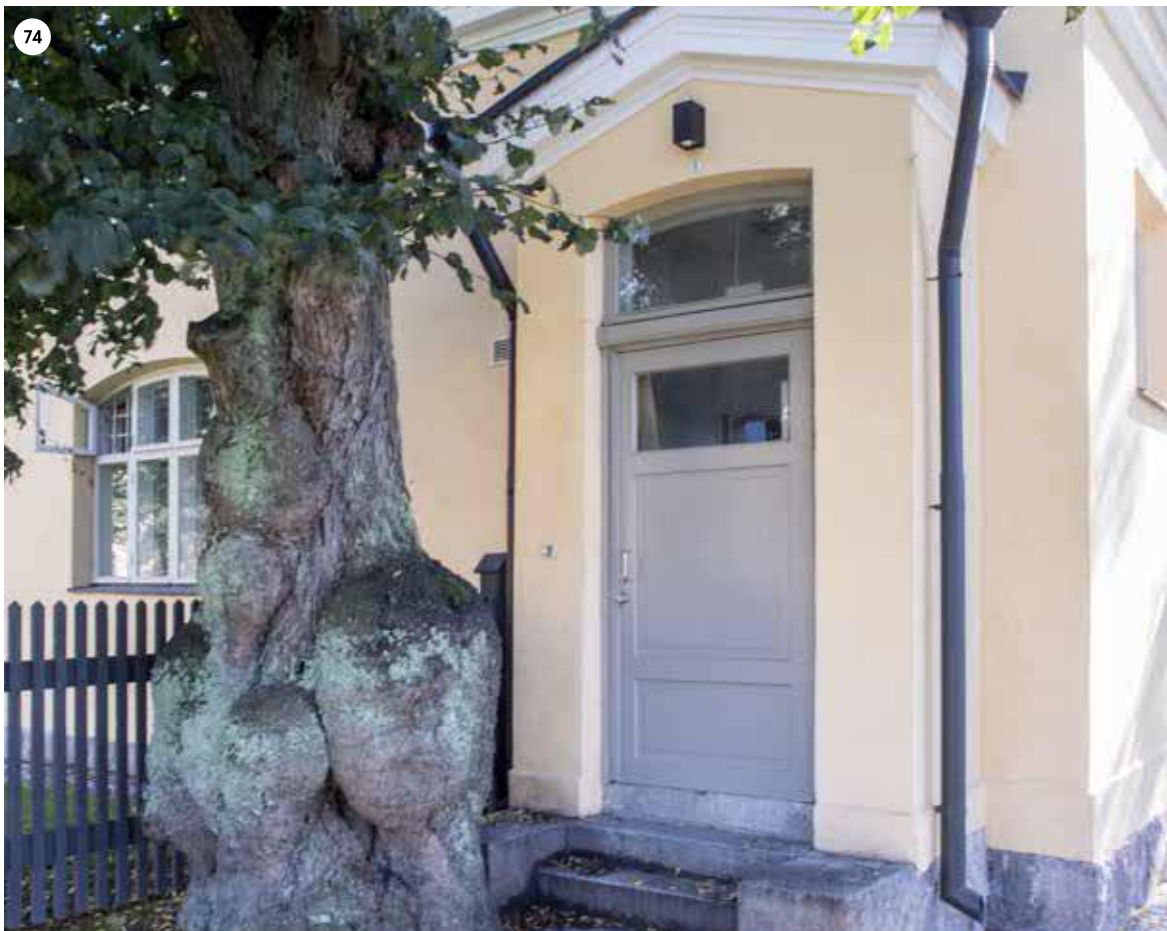
E-siiven pohjoisjulkisivun läntinen sisäänkäynti. Sisäänkäynti sijaitsi alun perin 1870-luvun suunnitteluratkaisussa idempänä, se siirrettiin lännemmäs 1900-luvun alussa, kun eristysosaston pää muutettiin kylpytiloiksi ja sille osoitettiin oma sisäänkäynti. Nykyinen ovilehti on melko uusi.

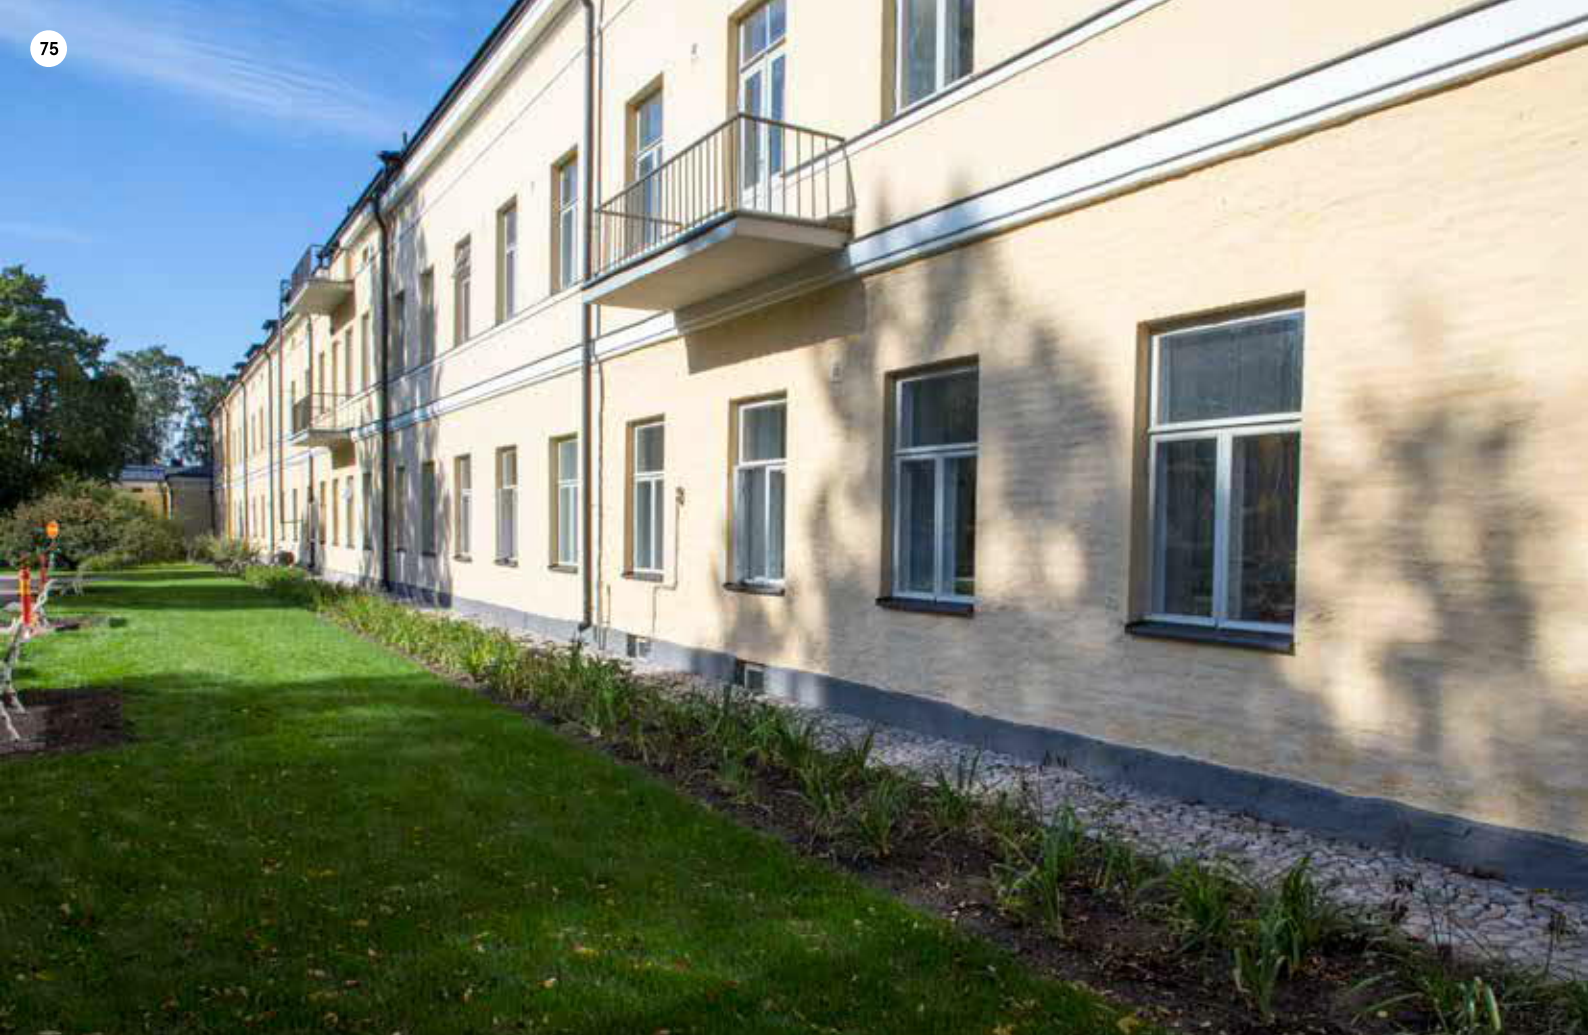
Sairaalarakennuksen eteläjulkisivu. Parvekkeet on lisätty julkisivuun 1920-luvun loppuun sijoittuvassa vaiheessa, jossa osaa G korotettiin ja kolmannen kerroksen tilat otettiin käyttöön.

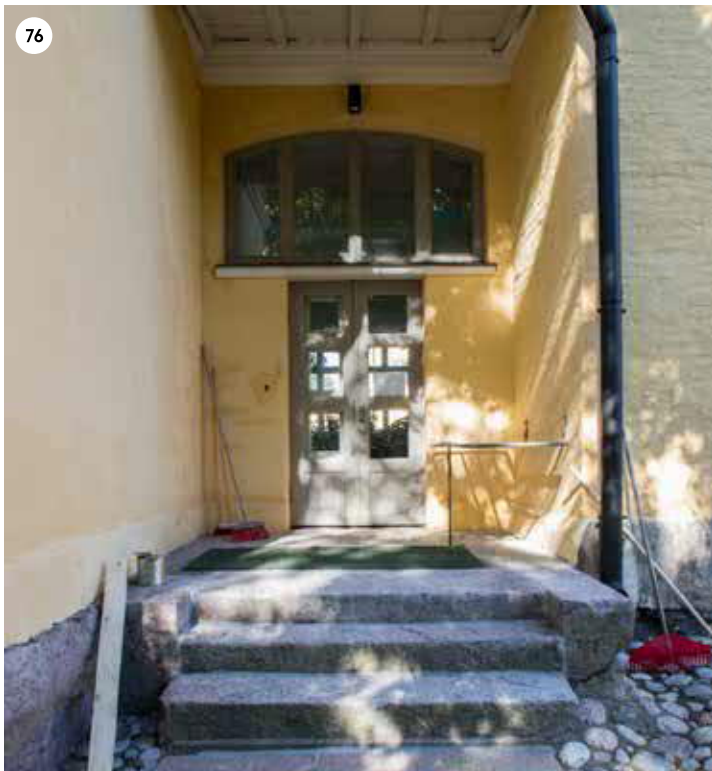
Siipiä E ja F yhdistävän nivelosan sisäänkäynti. Alun perin sisäänkäynnille oli portaat, 1920-luvulla sen edustalle rakennettiin sisäänkäyntitaso. Nykyiset ovilehdet ovat todennäköisesti 1930-luvulta, puinen katos on mahdollisesti tehty 1990-luvulla vesikaton uusimisen yhteydessä.

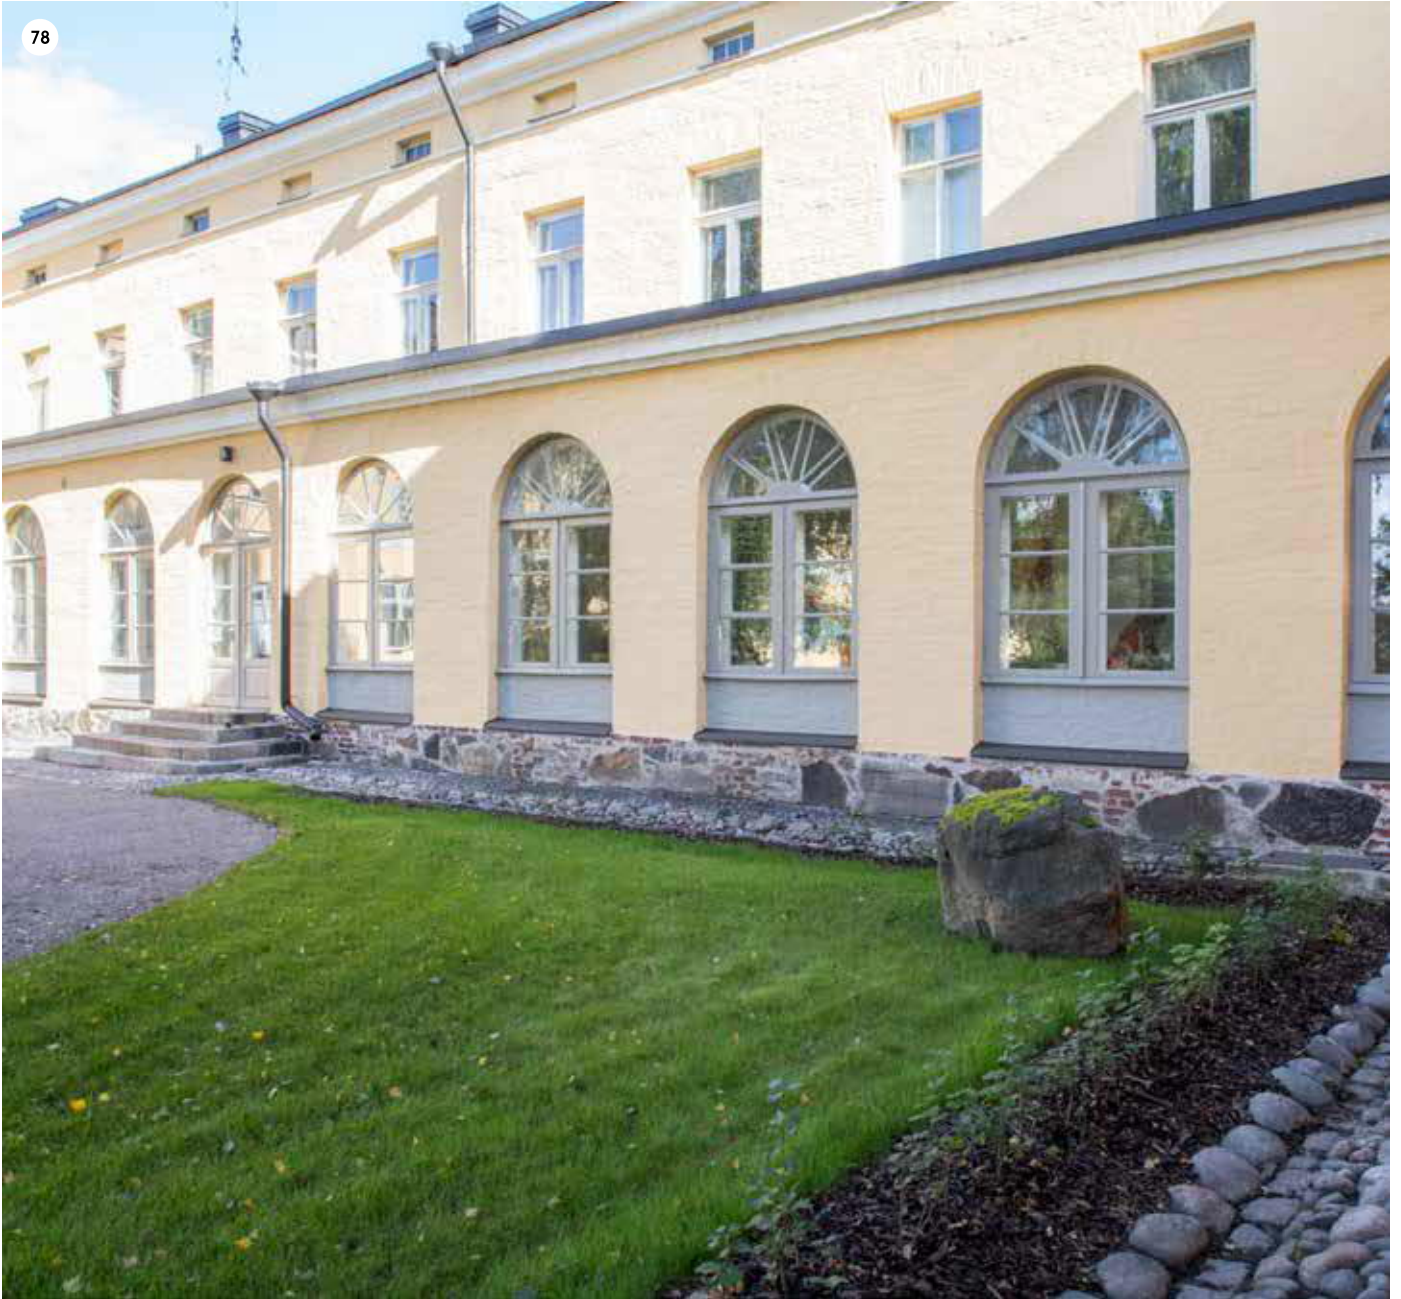
C-osan galleriakäytävän länsijulkisivu. Ikkunoita on muutettu alkuperäisestä. Länsipihan sokkelinviereinen kiveys uusittiin vuonna 2017, jotta sadavedet saatiin johdettua tehokkaammin pois rakennuksen vierustoilta. Julkisivun kunnostustöissä puhdistettiin myös sokkeli.

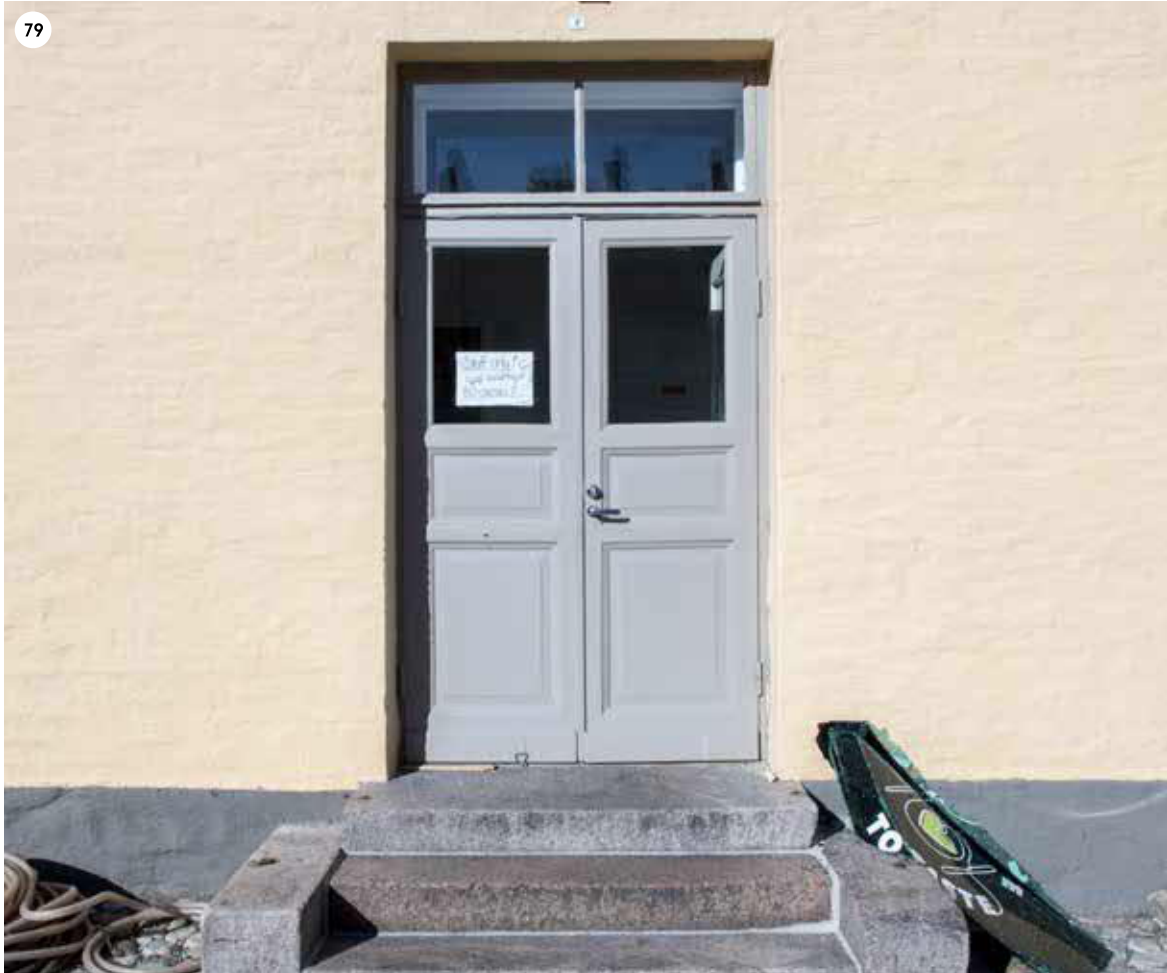
Osan D eteläisen julkisivun sisäänkäynti. Ovi-ohjelmat on uusittu.

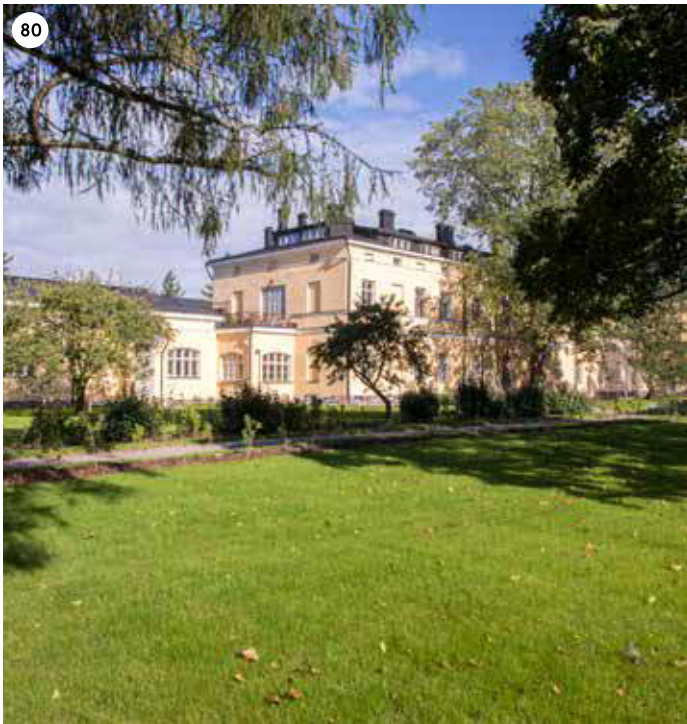
Siivet A ja B kuvattuna läntisen sisäpihan puolelta. Siiven A eteläjulkisivuun lisättiin yläosastaan kaarevia ikkunoita sitten 1870-luvun alkuperäisen suunnitteluratkaisun. Siiven B länsijulkisivussa oli alun perin venetsialaiset ikkunat, joita muutettiin 1870-luvun lisärakentamisen myötä ja 1920-luvulla kun toisen kerroksen päähän lisättiin terassi.

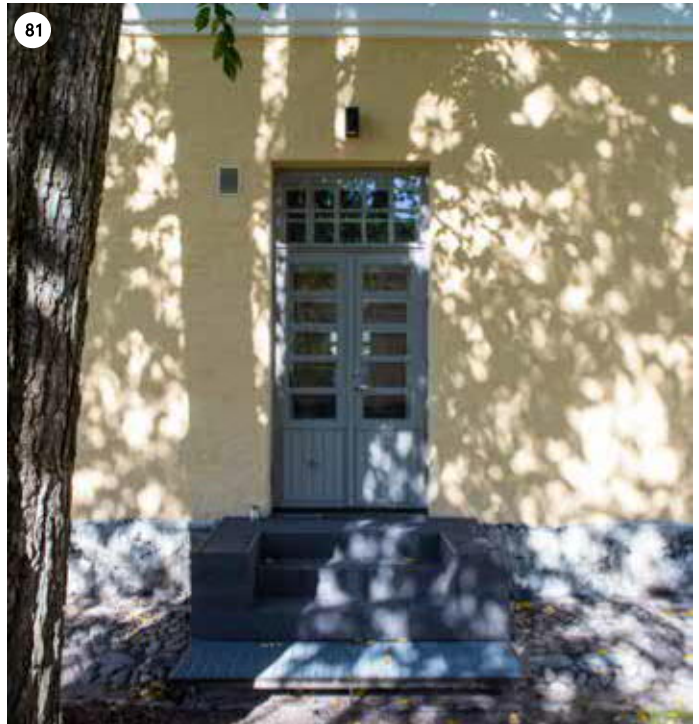
B-osan eteläjulkisivun sisäänkäynti. Oviaukko ei kuulunut alkuperäiseen suunnitteluratkaisuun, mutta avattiin 1920-luvun muutostöissä. Ovi-ohjelma on uusittu 1980-luvulla. Puinen porttas on rakennettu 2017, jolloin aiempi terassi purettiin.

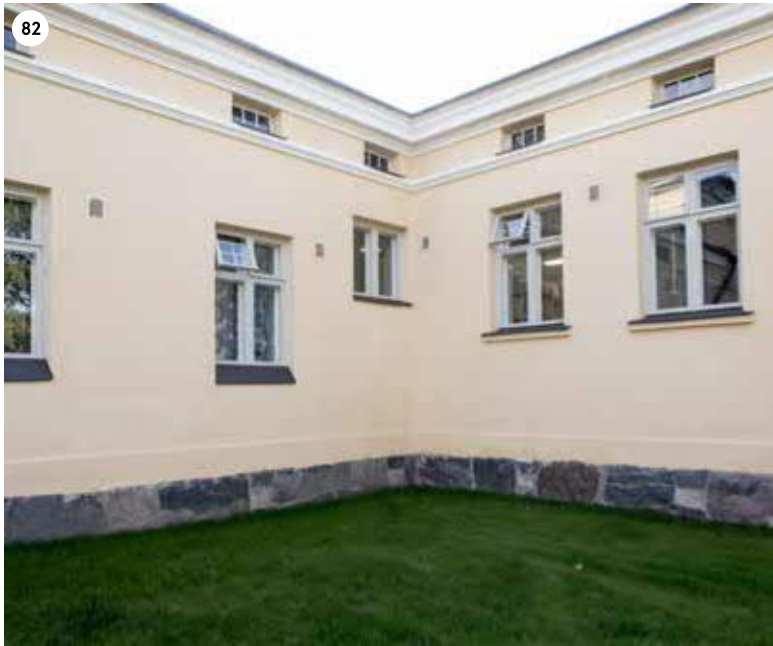
A-osan pohjoisjulkisivun läntinen osa. Myös tässä siivessä on säilynyt yksi eristys- huoneen ikkuna alkuperäisessä koossa ja korkeudella.

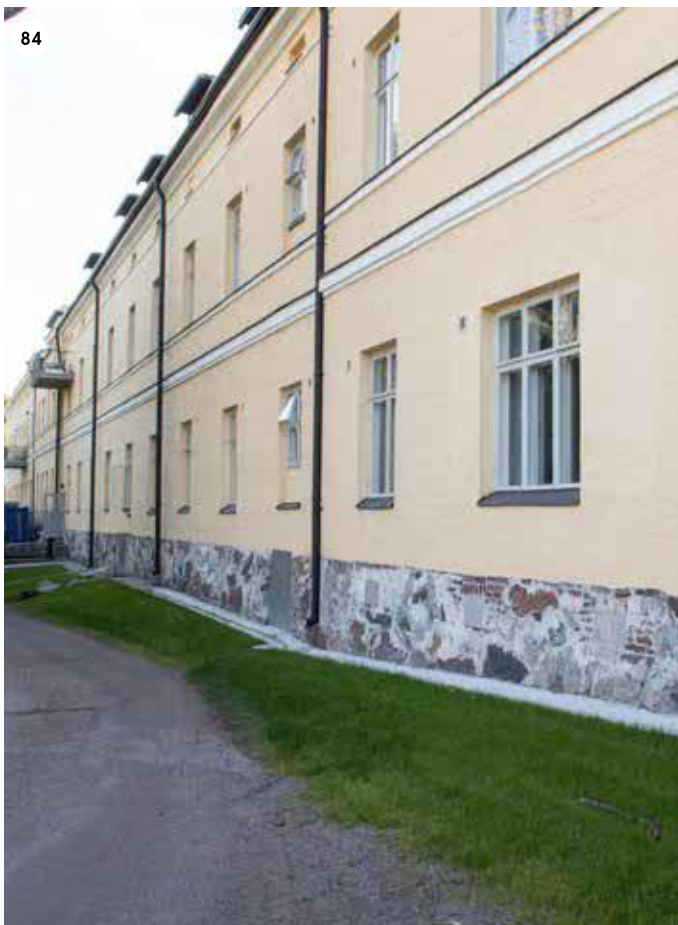
Sairaalan päärakennuksen B-siiven pohjoisjulkisivu. Sen eteen valettiin 2017 betoninen vesikouru ja sokkelista poistettiin rappaus.

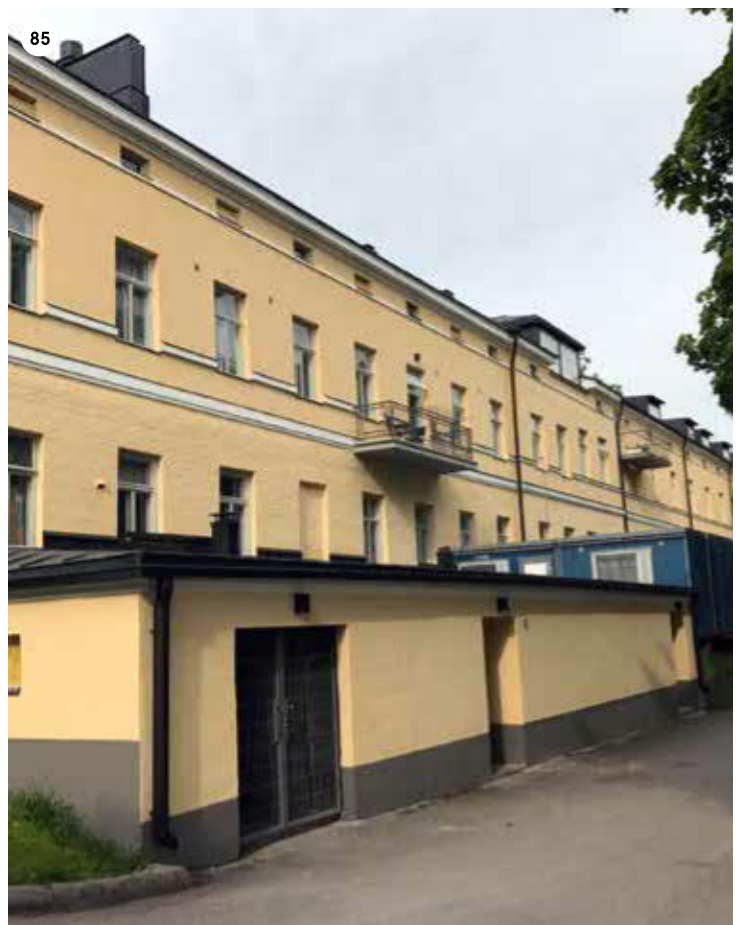
Sairaalan päärakennuksen koilliskulma. Etualalla keittiön huoltoa varten 1930-luvulla rakennettu lisäsiipi, jota laajennettiin 1990-luvulla. Parvekkeet on rakennettu 1900-luvun ensimmäisellä puoliskolla, kattolyhdyt 1900-luvun ensimmäisten kolmen vuosikymmenen aikana. HY.

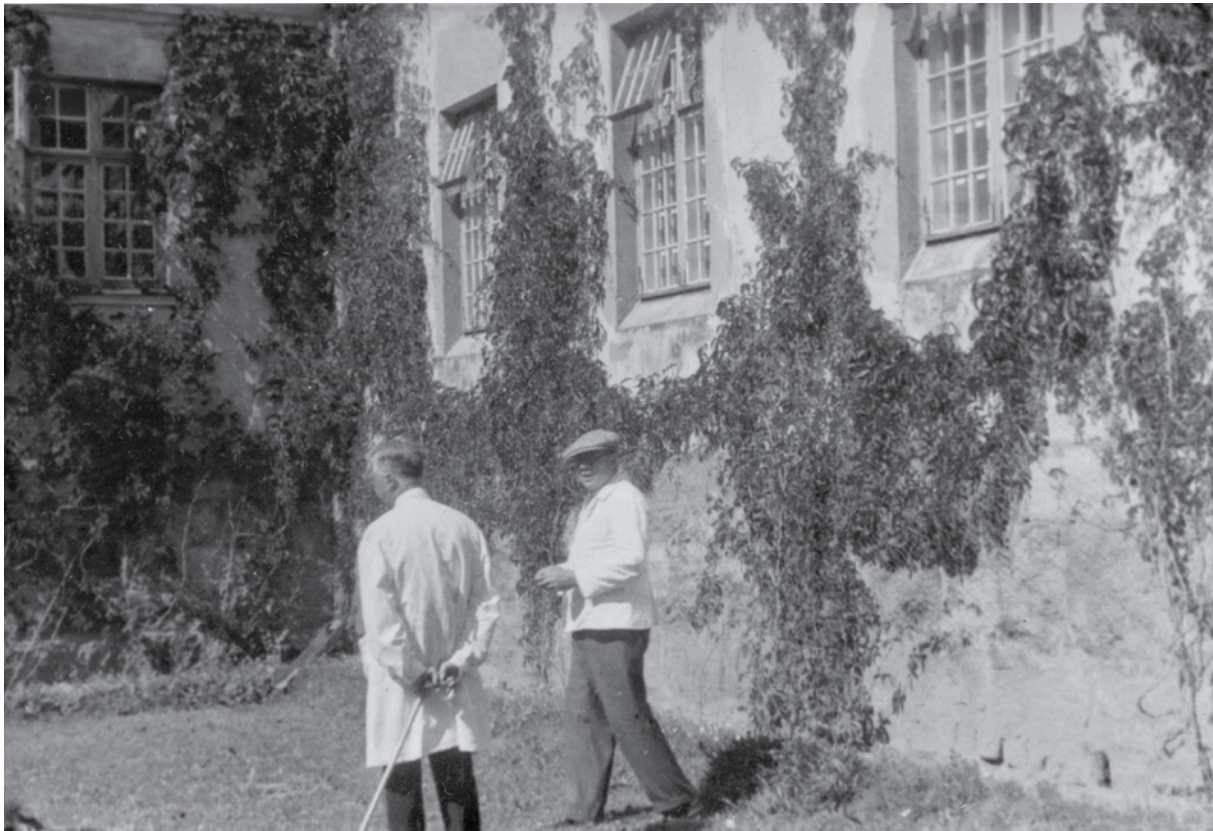
Ilmeisesti A-siiven potilashuoneiden ikkunat 1930-luvulla. Se, milloin ikkunat oli suurennettu tähän, nykyiseen kokoon, ei ole tiedossa. Kuvan on ottanut Lapinlahdessa lääkärinä ja opettajana työskennellyt Rafael Gordin. Helsingin yliopistomuseo.

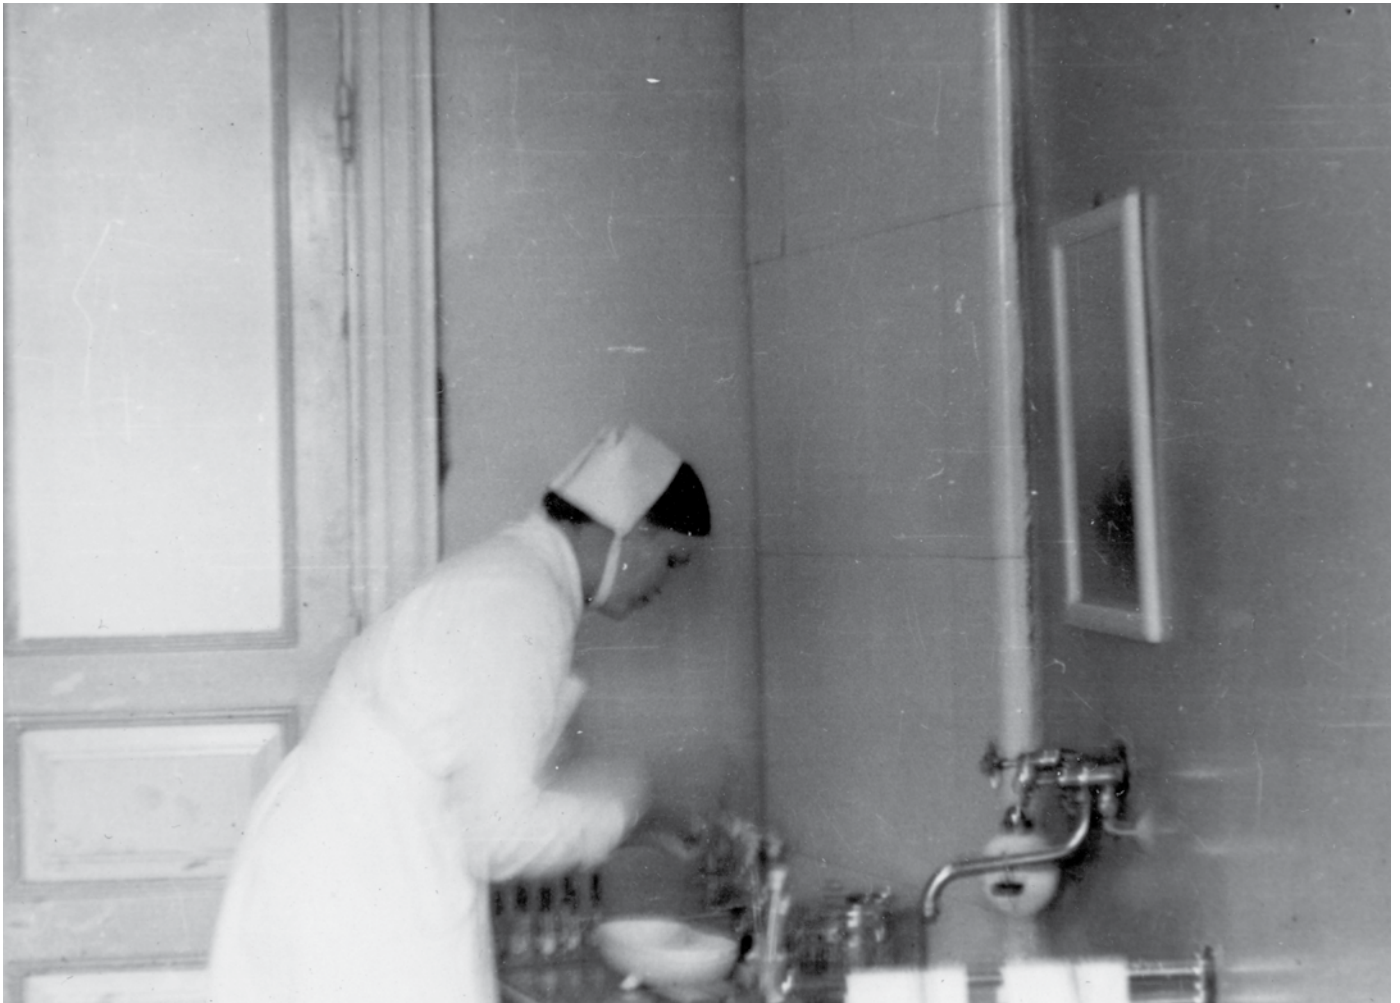
1920-luvulla potilashuoneisiin lisättiin vesipisteitä. 1930-luvun kuvan on ottanut Lapinlahdessa lääkäriä ja opettajana työskennellyt Rafael Gordin. Helsingin yliopistomuseo.

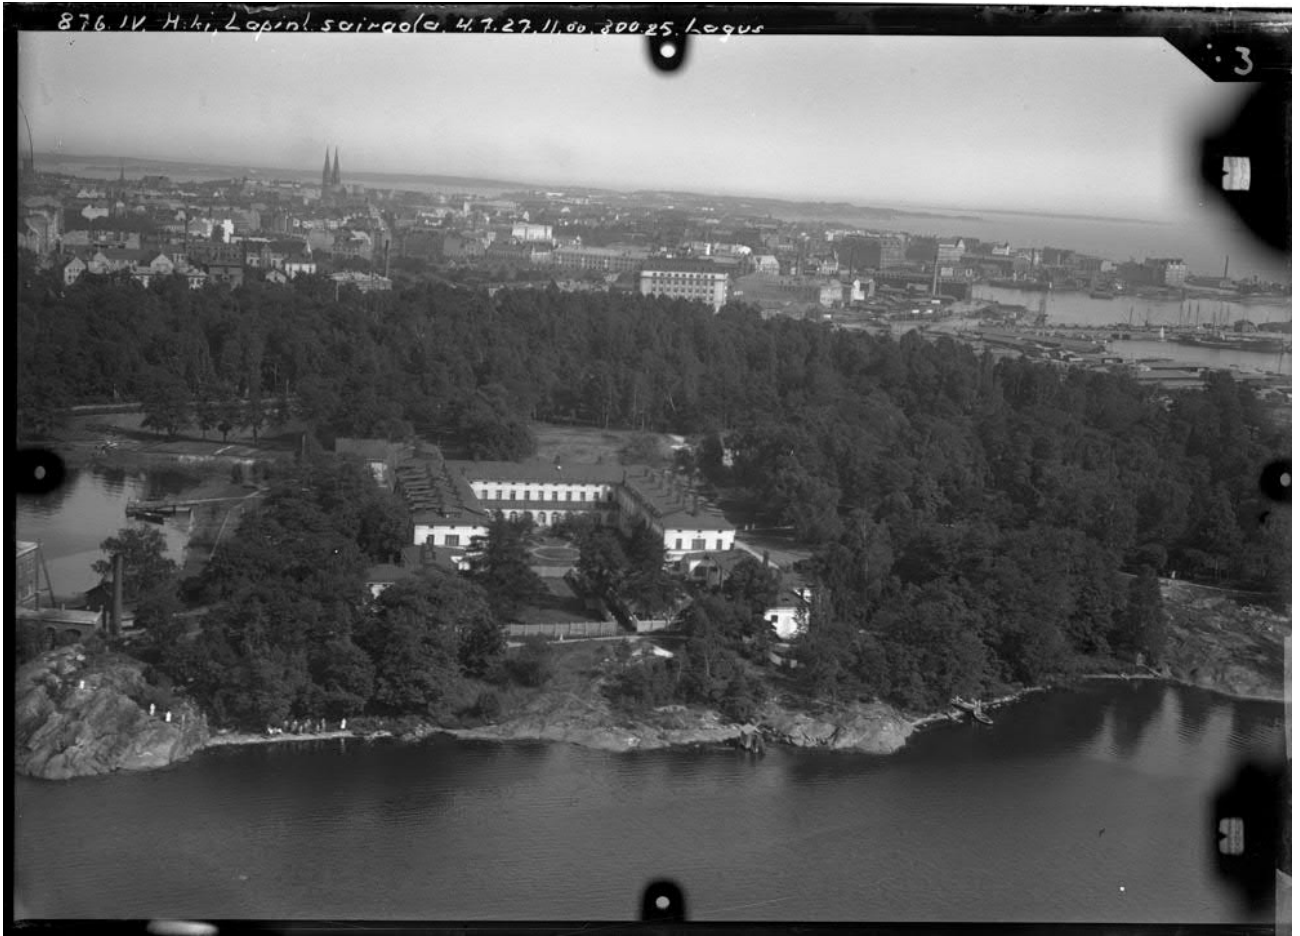
1920-luvun viistoilmakuva sairaala-alueesta, kuvattuna mereltä kohti itää. Kuvan vasemmassa laidassa etualalla on Venetsia-rakennukseen 1900-luvun alussa rakennetun sähkölaitoksen piippu. 1800-luvun lopun karttaan on merkitty päärakennuksen osan E länsipuolelle rantaviivaan jätevesikanavan suuaukko. Se jää kuvassa hiekkarannan oikealla puolelle. Se, miten pitkään kyseinen kanava oli käytössä, ei ole tiedossa. Ilmavoimien kuva-arkisto.

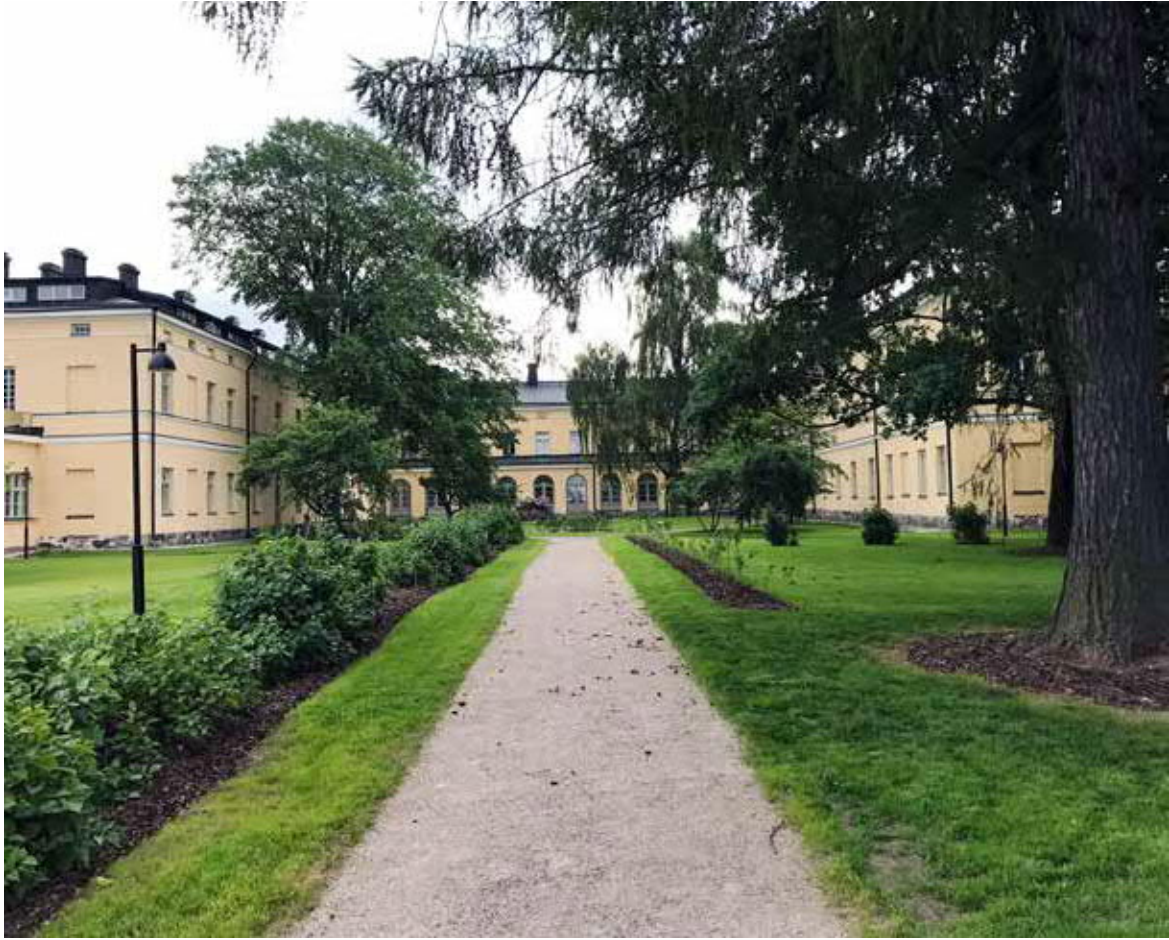
Päärakennuksen länsijulkisivu on polveileva. HY.

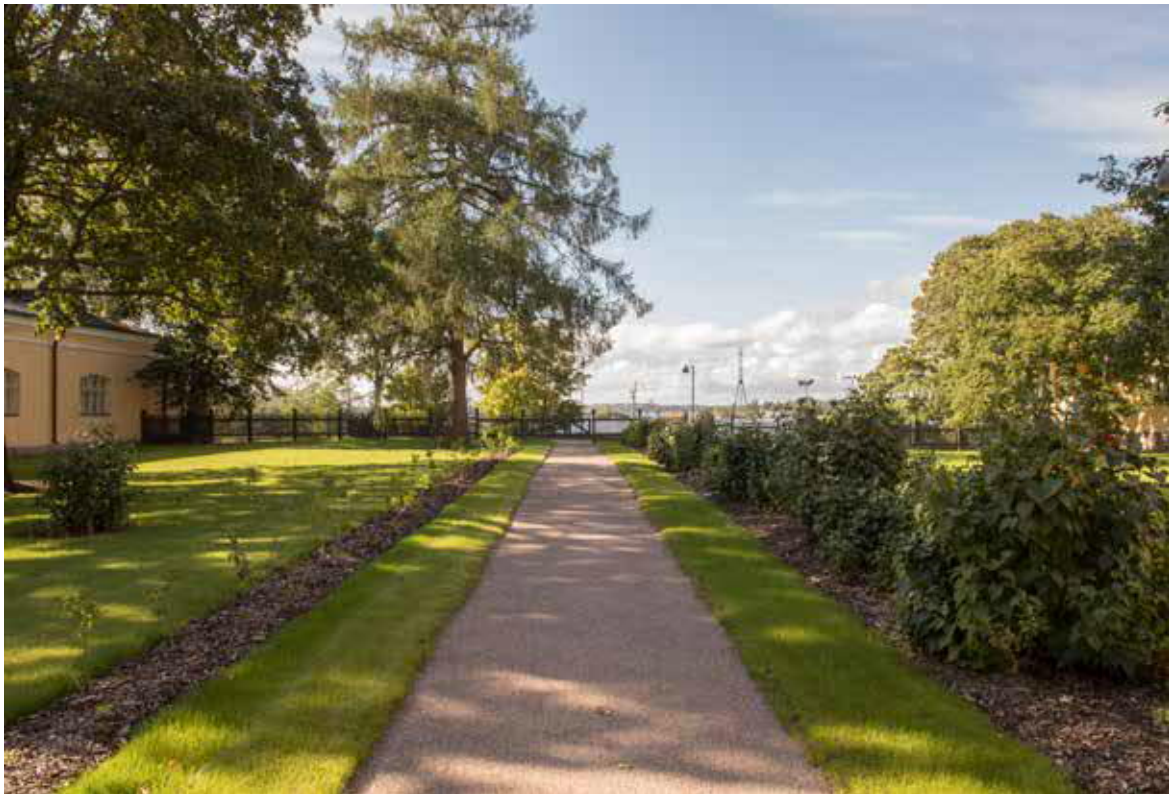
Engel suunnitteli läntisen sisäpihan merenpuoleiseen päättyvän puuaidan. Aita rakennettiin vuoden 2017 kesällä 1900-luvun alun aidan mallin mukaisesti.

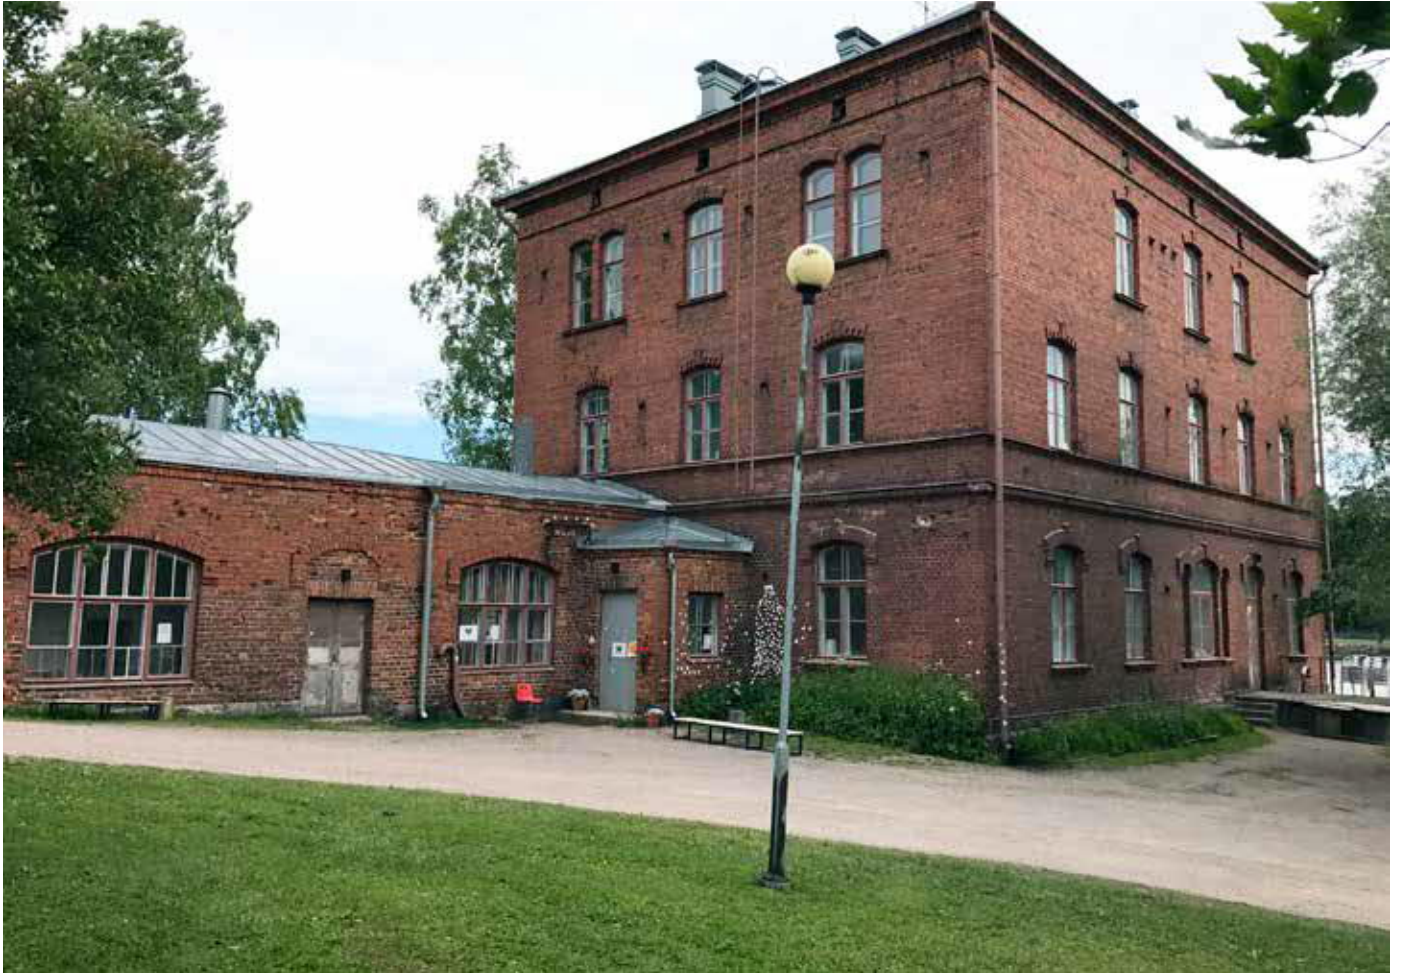
Venetsia-rakennuksen itä- ja eteläjulkisivu. Venetsia-rakennus on päärakennuksen tavoin käynyt läpi lisärakennus- ja korotusvaiheen. Kuvan vasemmassa reunassa on 1906 laajennus, kolmas kerros rakennettiin 1910 ja katettu sisäänkäyntiosa tämän jälkeen. Itäjulkisivun myötäisesti kulki alun perin pitkä ja kapea puinen terassi, joka säilyi ainakin 1910-luvulle, 1930-luvulla tai tätä ennen sen korvasi betoninen kansi, joka muodosti 1900-luvun inventointipiirustuksen mukaan likakaivon kuoren. Samalla alkuperäinen itäjulkisivun sisäänkäynti, jota reunustivat kaksi kapeaa ikkunaa, suljettiin ja sen tilalle sijoitettiin ikkuna. Uusi ovi avattiin tämän pohjoispuolelle. HY.

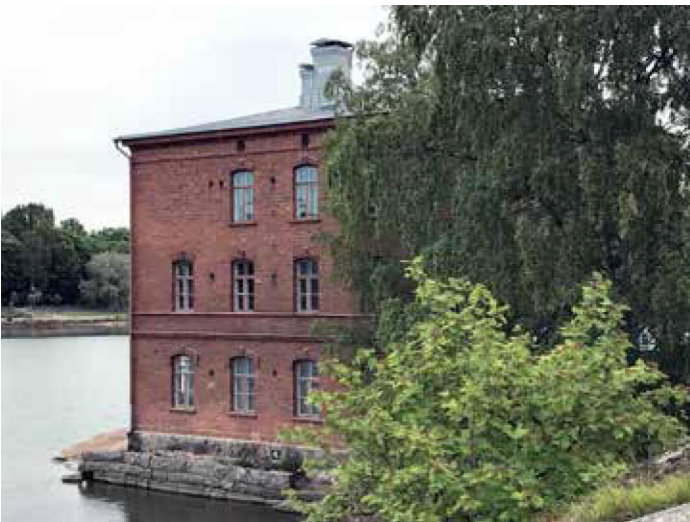
Venetsia rakennettiin aivan meren ääreen hyödyntäen mereen työntyvää silokalliota. Rakennuksen ympärillä on kivimuuri, joka on monin paikoin sortunut. 1910 rakennettu kolmas kerros eroaa alemmista vähäisissä määrin, länsijulkisivussa on vähemmän ikkunoita ja kerrosten välissä ei ole vaakalistaa. HY.

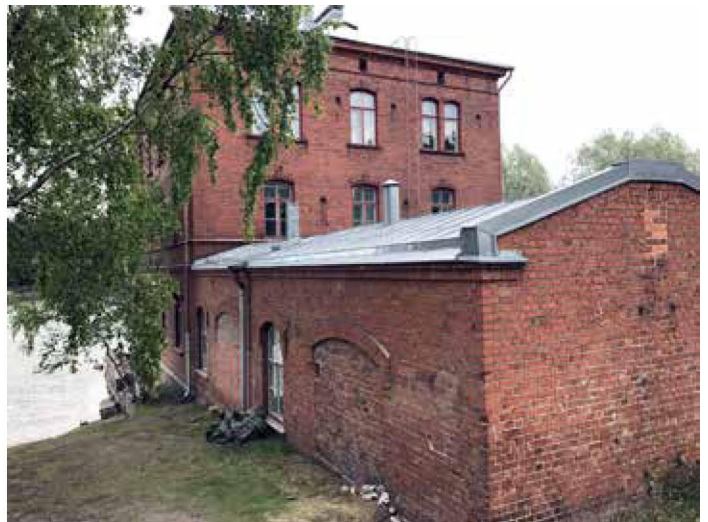
Venetsia-rakennuksen etelä- ja länsijulkisivut. Vuonna 1906 rakennetun lisäsiiven päästä on purettu siihen alun perin rakennettu piippu. Länsijulkisivun suuret, yläosistaan pyöristetyt ikkuna-aukot on muurattu umpeen. Ikkunat olivat alun perin Jugendin henkeen pieniruutuisia ja kapeapuitteisia. Rakennuksen katto on uusittu 2000-luvulla. HY.
