Rakennushistoriaselvitys

Lapinlahden sairaala

Helsinki

2017

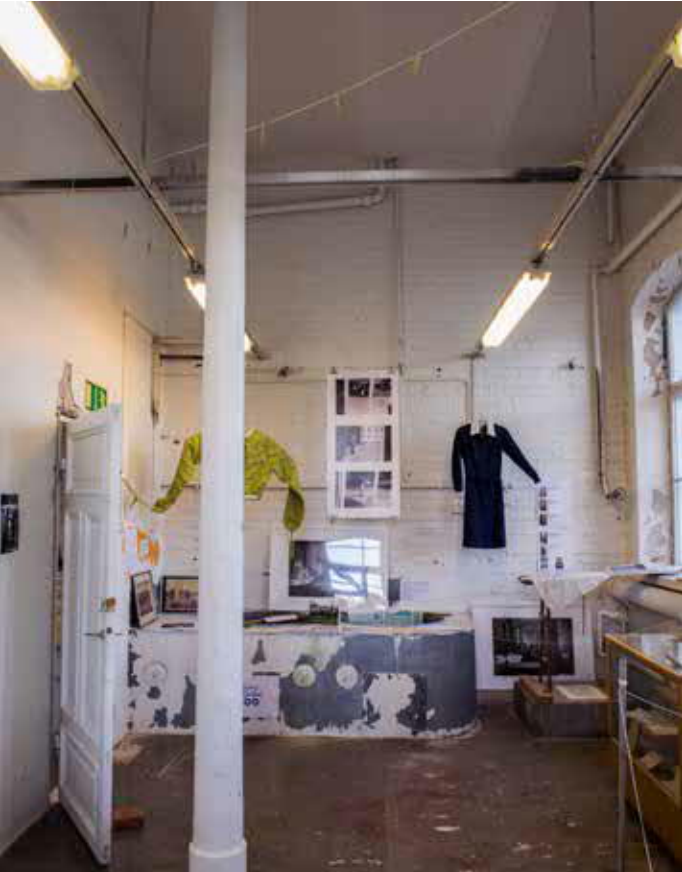
Venetsia-rakennuksen ensimmäisen kerroksen luoteiskulman pesutuvassa ovat muuripadat säilyneet. Alkuperäisessä suunnitteluratkaisussa pesutupa jatkui idemmäs ja rivissä oli neljä muuripataa, huoneteila on sittemmin jaettu kahtia ja toinen tilaa kannattaneista rautapylväistä on nyt viereisen huoneen puolella.

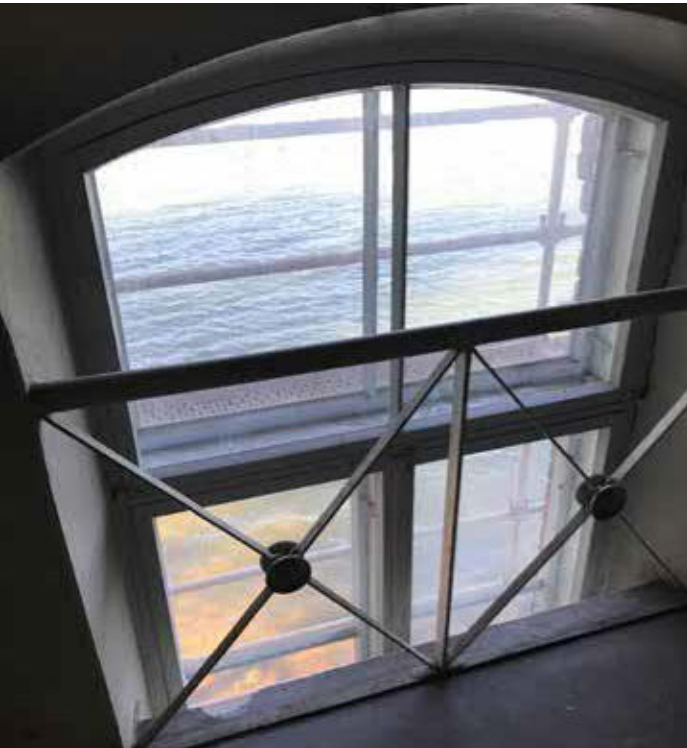
Kuten päärakennuksessa, myös Venetsiassa, rakennuksen julkisivussa ei erotu porrashuoneen paikka. Siksi osa ikkunoista jää porrashuoneen taakse. Kerrosten välitasanteilla on ikkunan edessä lattaraudasta ja metalliputkesta tehty suojakaide. Portaat ovat betonia. AS.

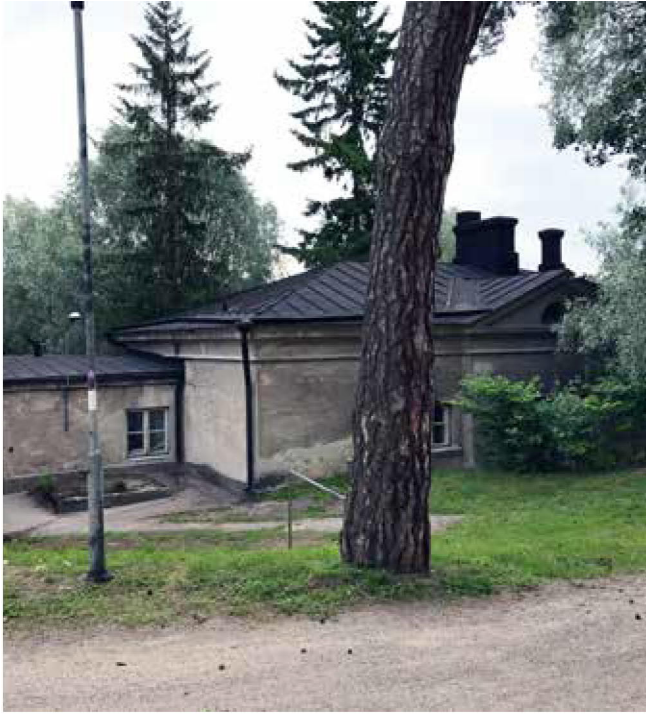
Alkuperäisen saunarakennuksen länsipuolelle rakennettiin 1930-luvulla matala nivelosa, jonka eteläpuolelle sijoittui piippu. Piippu on purettu, merkinä sen sijainnista on nivelosan edessä betonikoroke. HY.

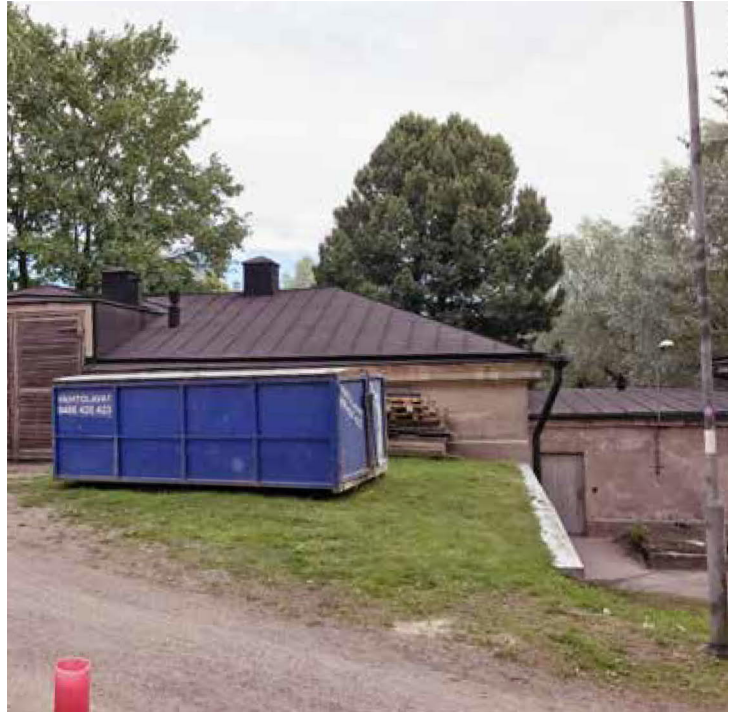
Alkuperäisen saunarakennuksen länsipuolelle rakennettiin 1930-luvulla lisäosa, joka liittyi alkuperäiseen rakennukseen matalan nivelosan kautta. Lisäosa on samankokoinen ja samankorkuinen kuin alkuperäinen osa, ja sen katto-muoto on alkuperäisen osan tavoin aumattu. HY.

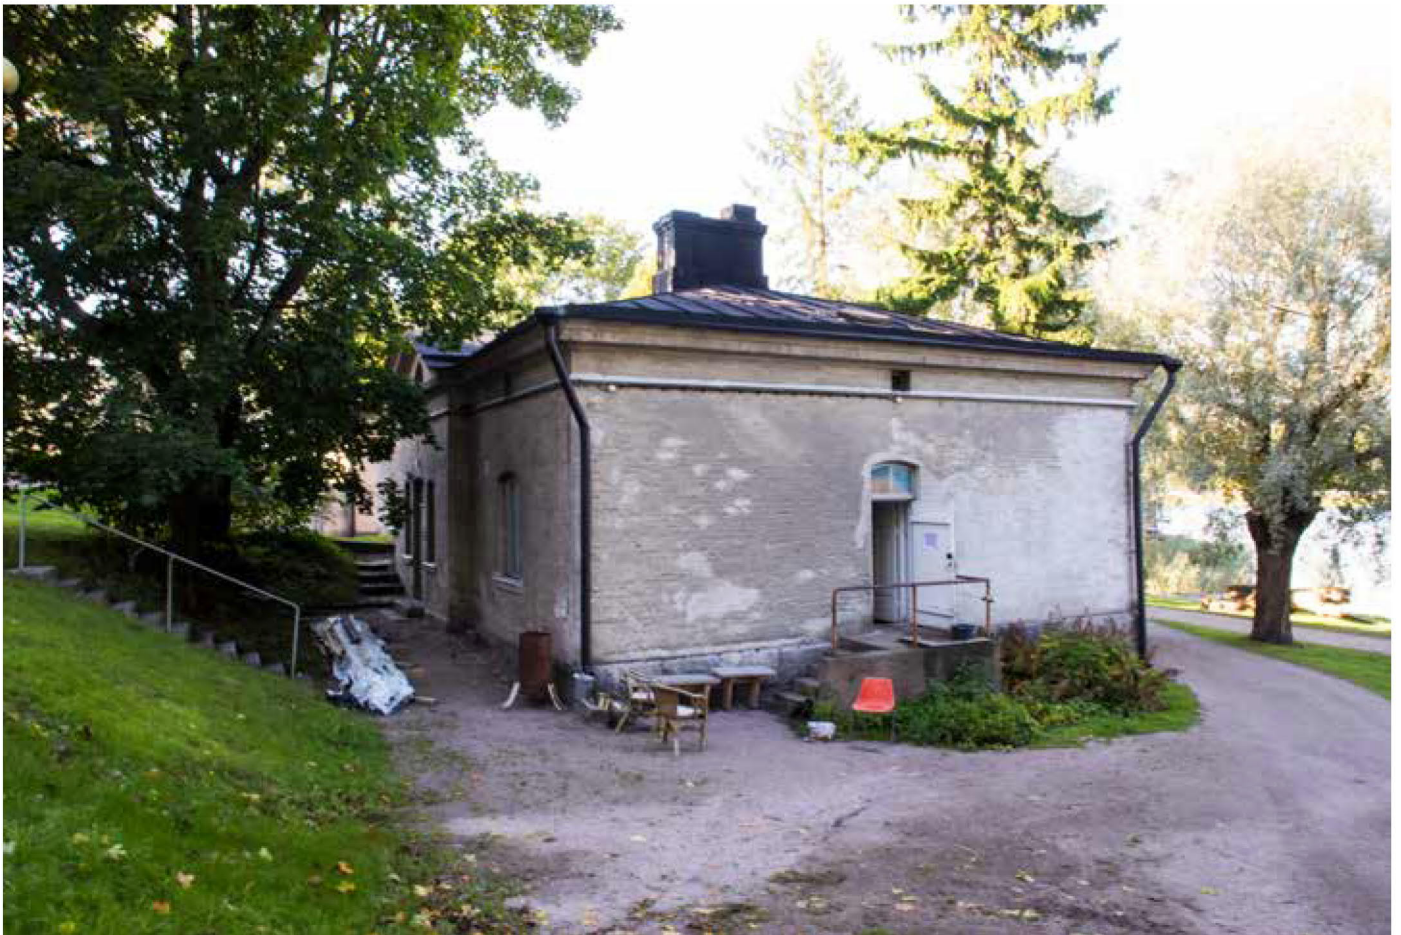
Saunarakennuksen alkuperäisen osan itäjulkisivu, johon lisättiin uusi sisäänkäynti 1930-luvun laajennuksen yhteydessä. Alun perin eteläjulkisivun pääsisäänkäynnille johtivat portaat, nyt maan pinnan taso on sisäänkäynnin tasalla. Rakennuksen ympäristön pinnanmuotoja korotettiin ilmeisesti 1930-luvun lisärakentamisen yhteydessä, jolloin rakennuksen eteläpuolelle sijoitettiin keskuslämmityksen pannuhuonetta palveleva korkea savupiippu.

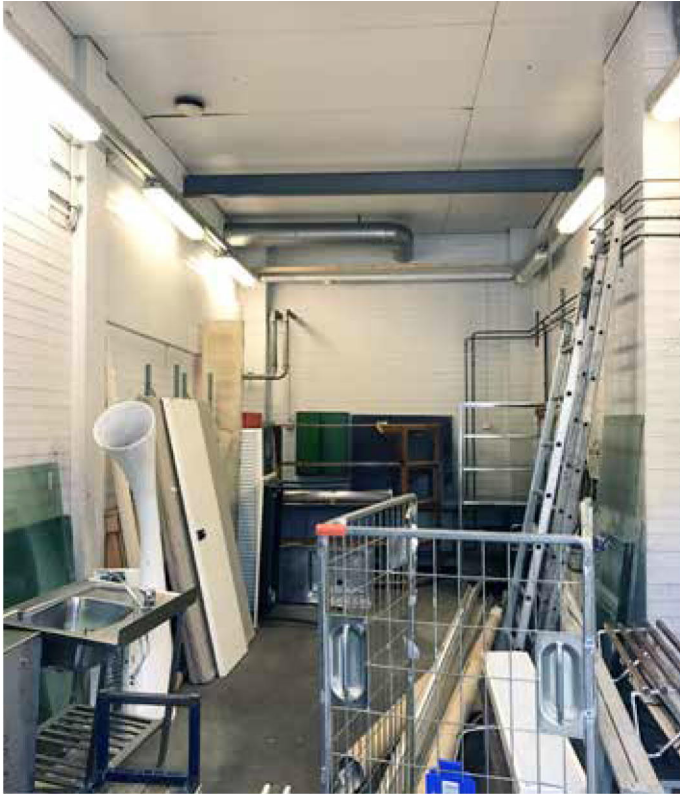
Saunarakennuksen länsipuolelle 1930-luvulla rakennettu lisäosa oli alun perin yksi suuri hallimainen tila, 1980-luvun lopussa tila jaettiin sitä kantaneiden pilareiden kohdalta huonetiloihin. AS.

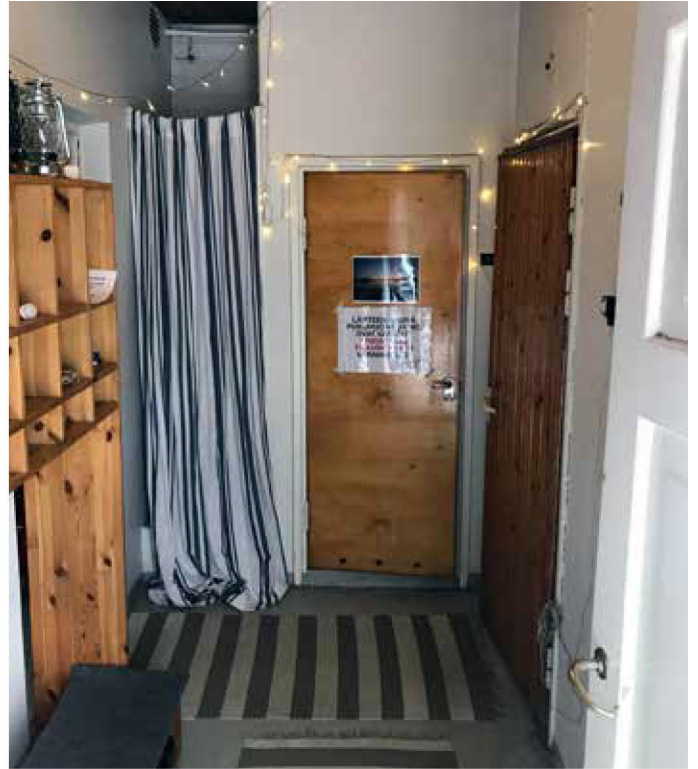
Saunarakennuksen itäosaan 1930-luvulla muodostunut eteiskäytävä. Tilasta on sittemmin erotettu kulmaus WC:lle. Katon kappaholvaus on paneloitu piiloon, verhon takana näkyy pätkä 1930-luvun tiiliseinää. Vasemman laidan hyllykko on uusi. AS.

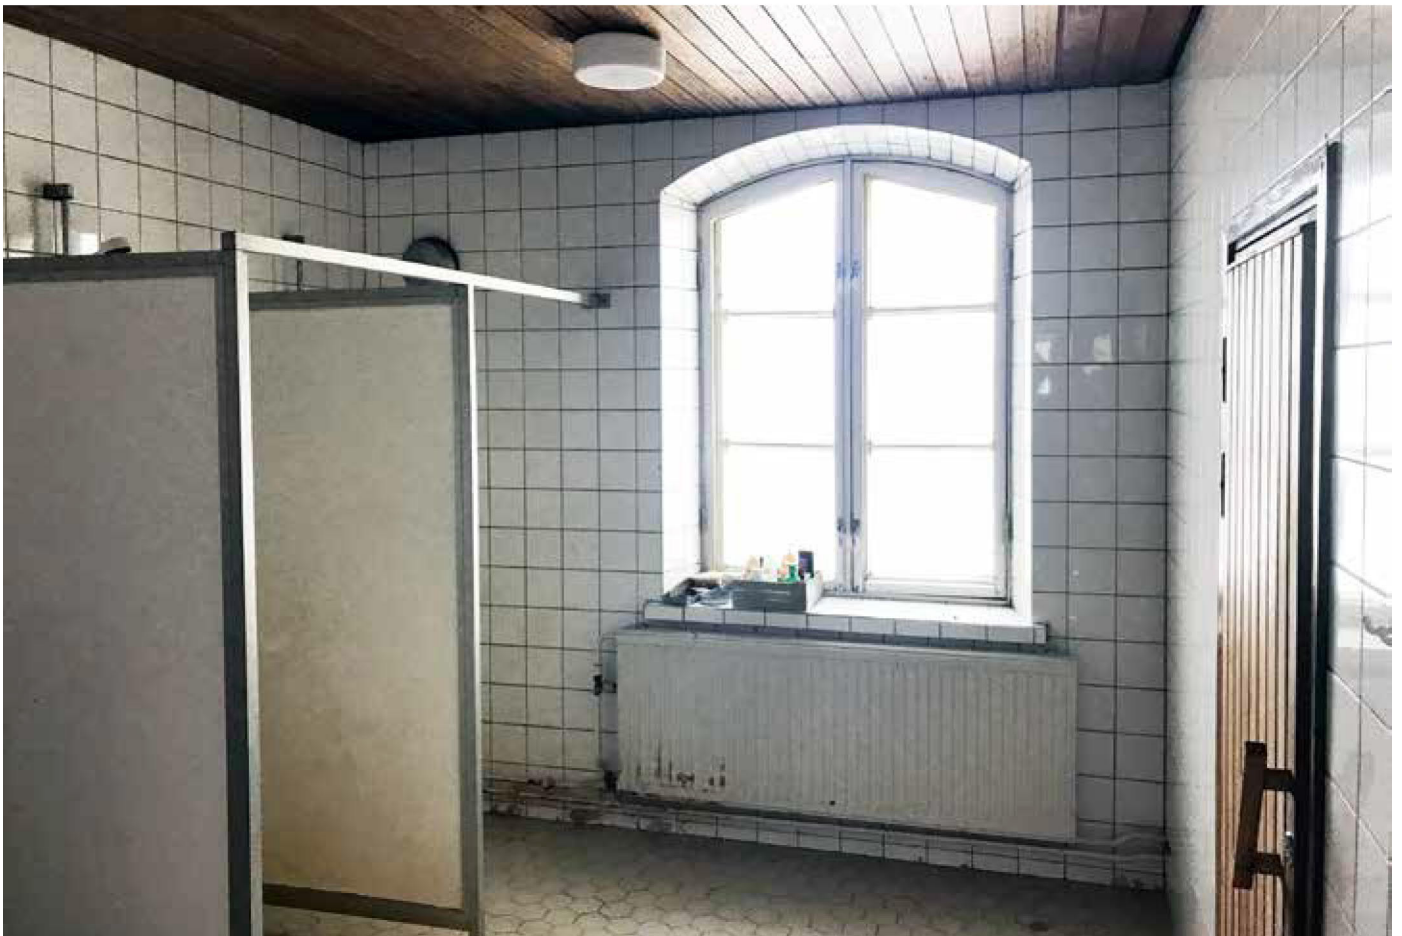
Saunatilan vasemmasta nurkasta on purettu suuri kiuas, sauna jaettu löyly- ja pesuhuoneen kesken ja pesutilat laatoitettu, kappaholvikatko peitetty puupaneelilla. AS.

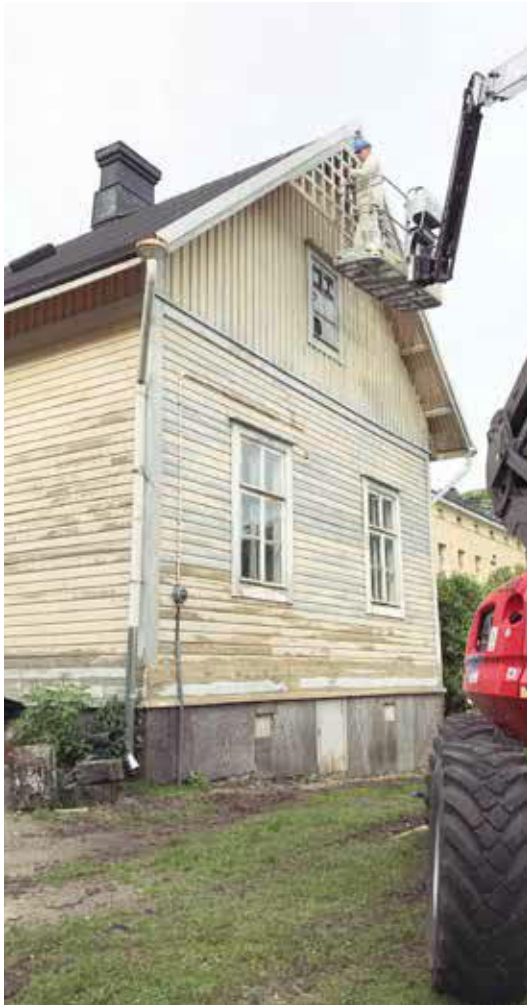
Omenapuutalon pohjoisjulkisivu, josta ollaan kuvan ottohetkellä poistamassa maalipintaa. Rakennuksen kummassakin päässä on katonharjan alla puuristikot. Rakennuksen erikoinen piirre on sokkelin hakatut graniittiharkot, jotka on sijoitettu pystyyn. HY.

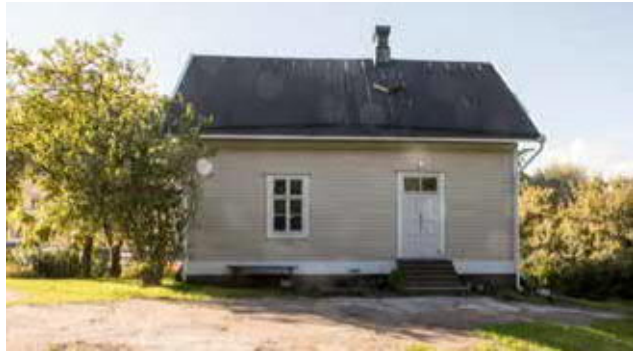
Omenapuutalon itäjulkisivu maalauksen uusimisen jälkeen 2017. Ikkunat ovat alkuperäiset, joksikin niitä on korjattu. Myös itäjulkisivun ovi on alkuperäinen, länsijulkisivun ovea on muutettu.

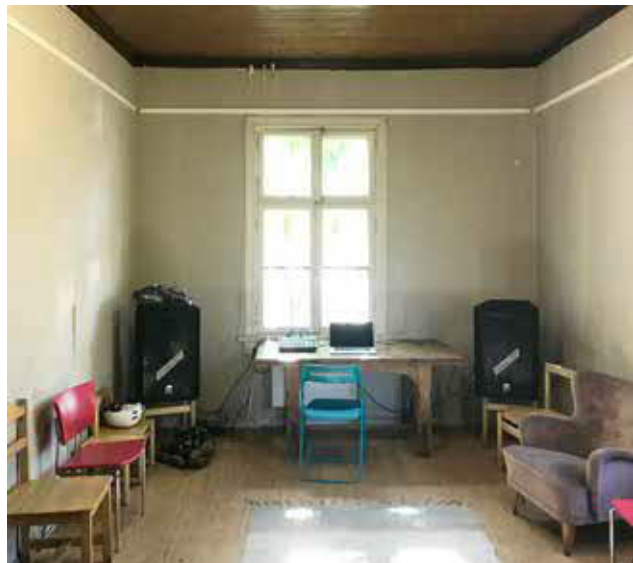
Omenapuutalo on sisältä huonokuntoinen. Ikkunat ovat alkuperäisiä pitkiä salpoinen, lattialauditus on uusittu, ikkunan alle on lisätty sähköpatteri. Alkuperäiset peltikuoriuunit ovat säilyneet, kahtena erillisenä asuntona olleiden tilojen väliin on puhkaistu oviaukko. AS.

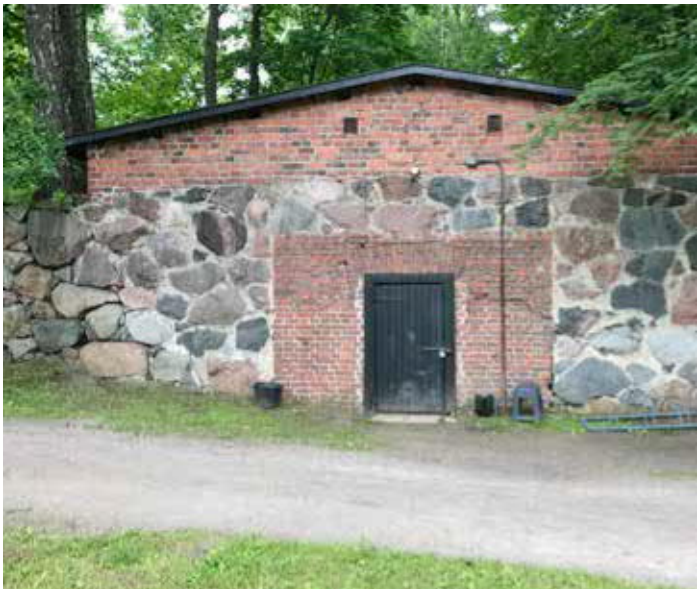
Jääkellari sijaitsee sairaala-alueen koillisosassa, rinteessä, ja se palvelee nykyisin palstaviljelijöiden varastona. Rakennuksen yläosa oli alun perin puuta ja päiväämättömässä inventointipiirustuksessa seinä koostuu säännönmukaisista kiviharkoista. Nämä viittaavat siihen, että julkisivua on uudistettu huomattavissa määrin. HY.

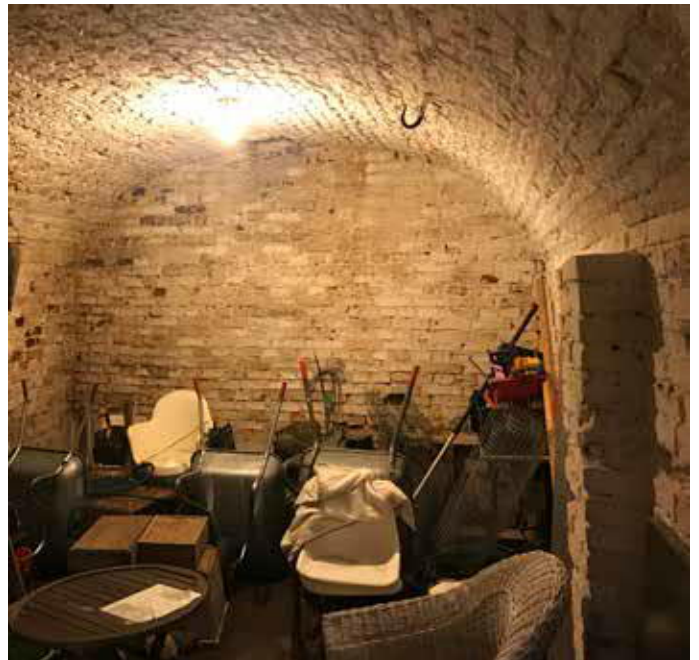
Jääkellarissa on rinnan kaksi tynnyriholvattua tilaa. Holvit on tiilimuurattu, lattia on kellariholveissa betonia, niiden edustan eteistilassa on tiililattia. AS.

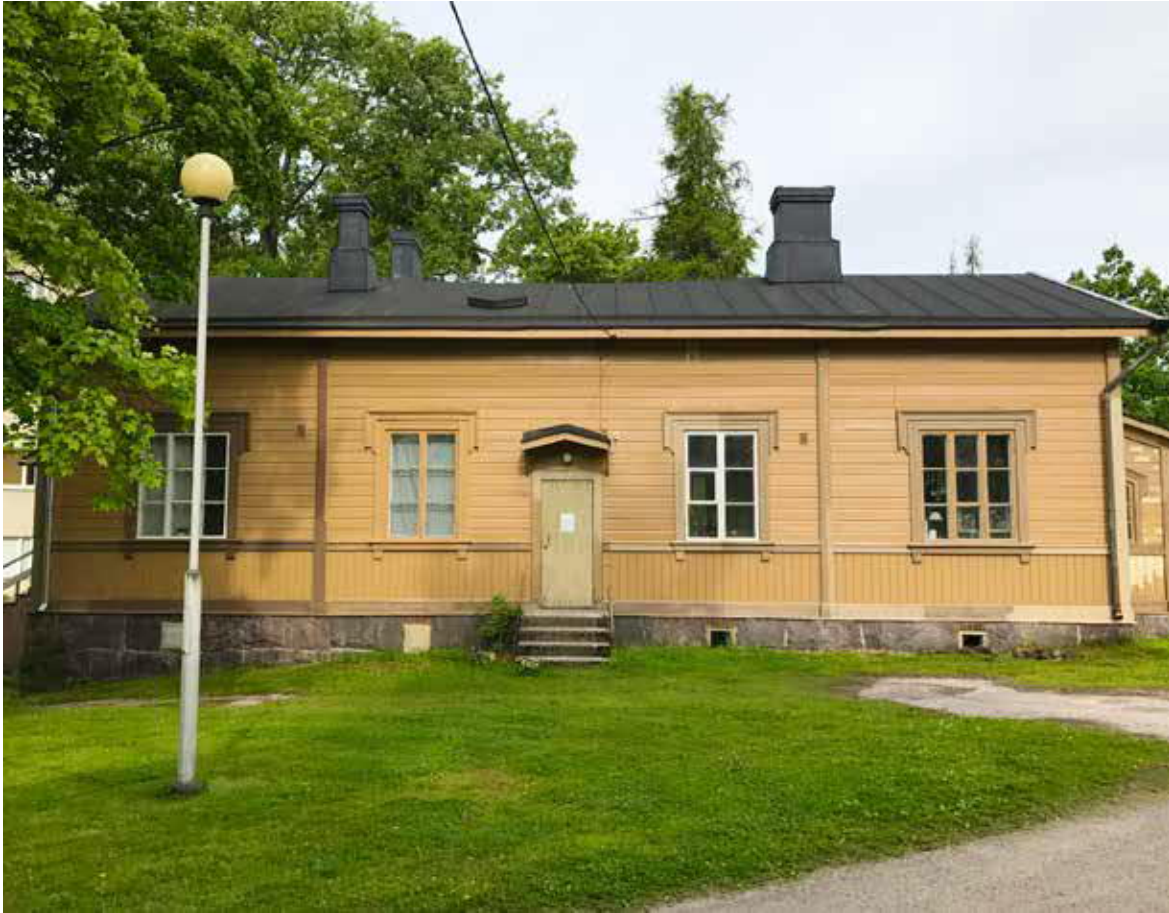
Puusepänerveaan itäjulkisivu maalipinnan uusimistyön ollessa käynnissä. Rakennuksen itäjulkisivuun ei alun perin kuulunut sisäänkäyntiä vaan se lisättiin 1940-luvulla. Mahdollisesti samaan aikaan rakennuksen etelä- ja pohjoisjulkisivun sisäänkäyntejä uudistettiin. HY.

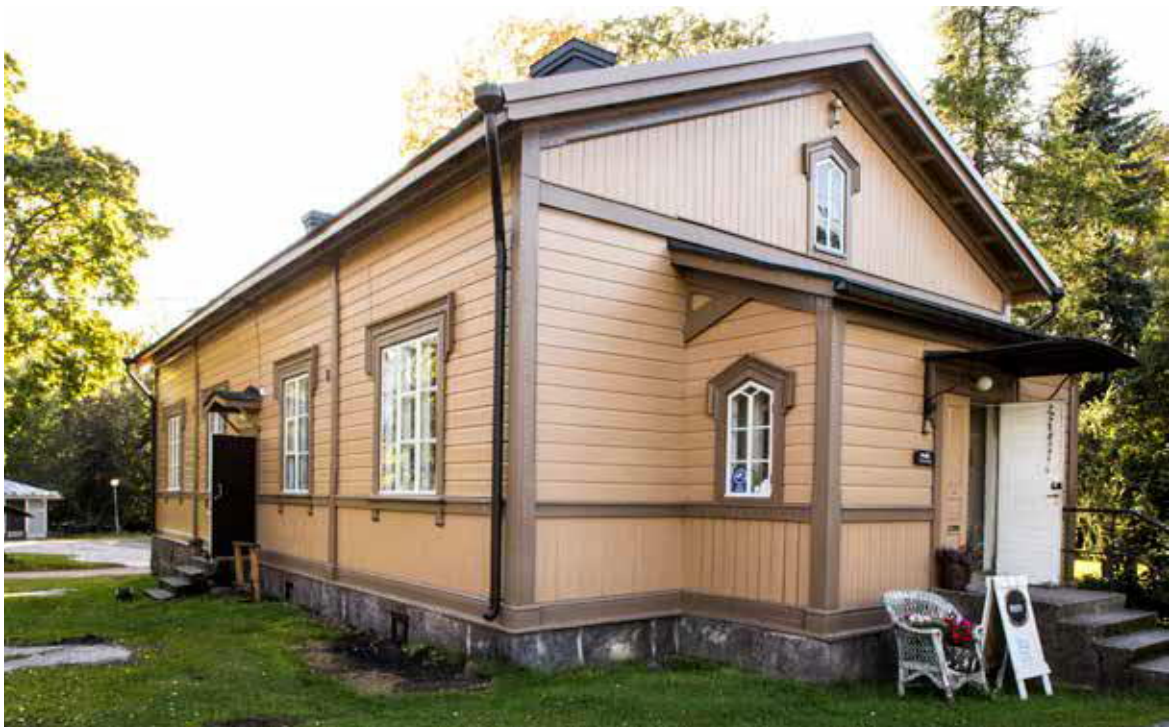
Puusepänerveaan pohjois- ja itäjulkisivu maalipinnan uusimisen jälkeen 2017. Rakennuksen pohjoisen sisäänkäynnin yllä oleva lippa ei esiinny alkuperäispiirustuksissa. Se on kuvattu vuoden 1945 piirustuksissa, joissa on myös itäjulkisivun sisäänkäynnin yllä oleva katos esitetty suorana.

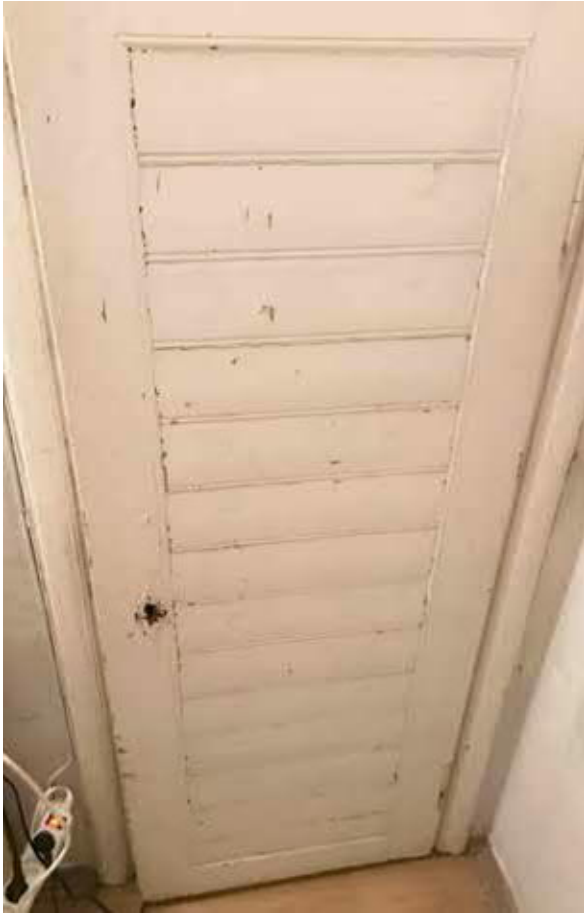
Puusepänerstaan alkuperäisessä komeron ovessa on keskellä helmiponttipaneeli. Yksi komero sijaitsee alkuperäisellä paikallaan pohjoispuolen kuistilla, toinen rakennuksen eteläosissa portaiden alla. AS.

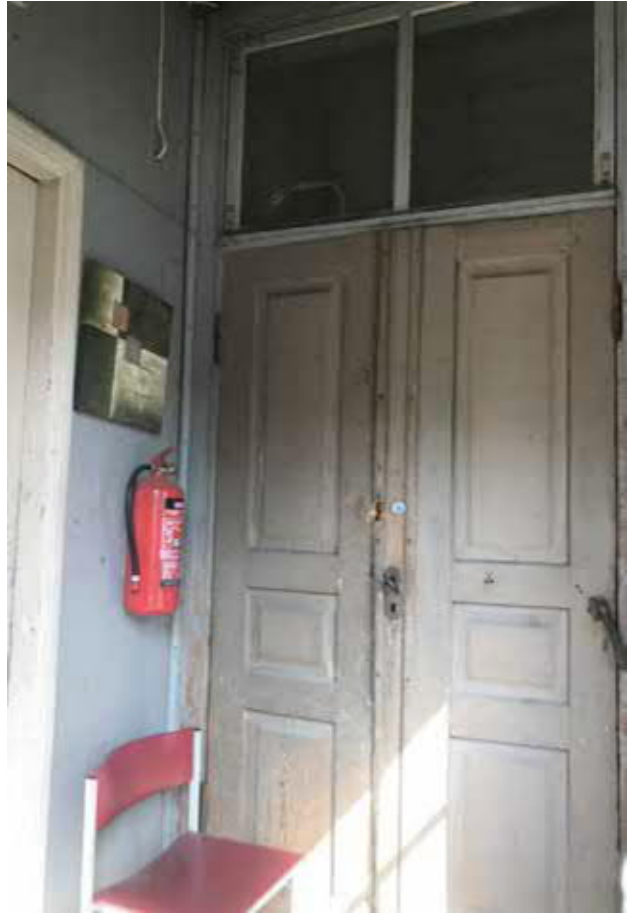
Puusepänerstaan eteläpuoleinen katettu kuisti, jonka pohjoispuolella on kaksilehtinen alkuperäinen peiliovi, jossa on säilynyt alkuperäiset helat. Vastaava ovi on rakennuksen pohjoisjulkisivun sisäänkäynnissä, eteläjulkisivun oveen on ulkopuolelle lisätty uusi panelointi. Kuvan oven yläpuolista ikkunaa on muutettu. AS.

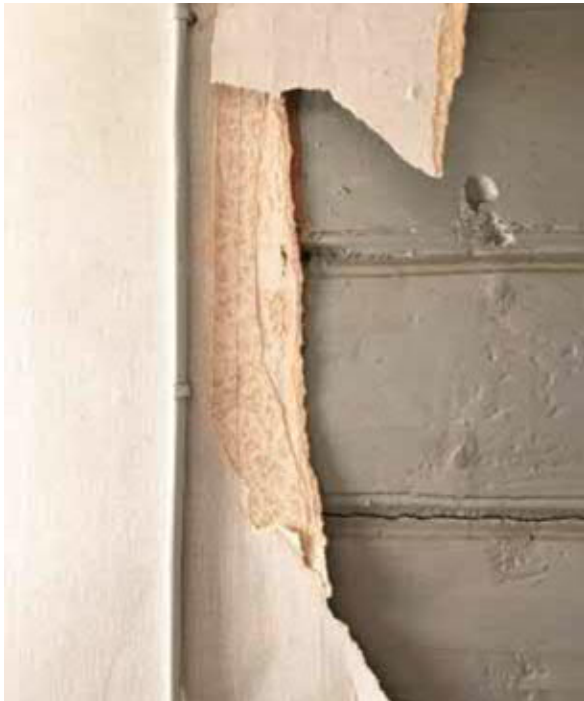
Puusepänerstaan seinissä oli helmiponttipaneelia. Panelointi jäi sittemmin piiloon tapettikerrosten alle. Kuva on rakennuksen eteläpuoleisesta käytävätilasta. AS.

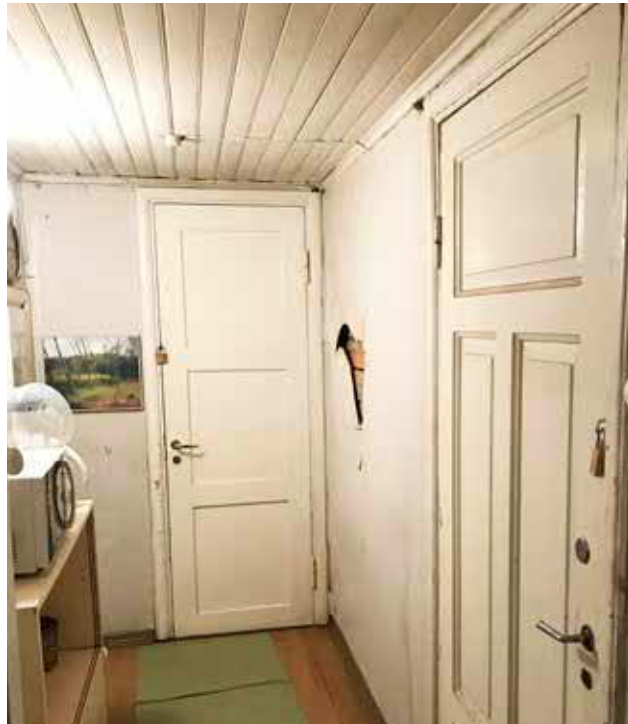
Rakennuksen eteläpuolelta käytävätila, jota on lyhennetty ja kaivettu alkuperäisestä. Huoneessa on pinkopahvi, jonka alta pilkistää alkuperäinen helmiponttipaneeli. AS.

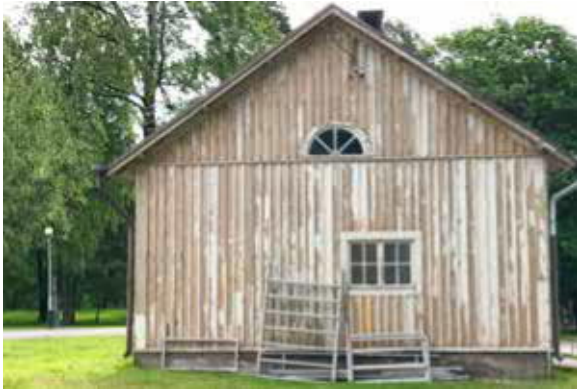
Tallirakennuksen länsijulkisivu, josta on poistettu kuvan ottohetkellä vanha maalipinta. Länsijulkisivu on säilynyt pääosin sen näköisenä kuin mitä se on Kansallisarkiston 1900-luvun päiväamättömässä inventointipiirustuksessa. Esimmäisen kerroksen ikkunat on vaihdettu 12-ruutuisista 8-ruutuisiksi ja kerrosten välillä kulkee laudoituksen katkaiseva vaakalista. HY.

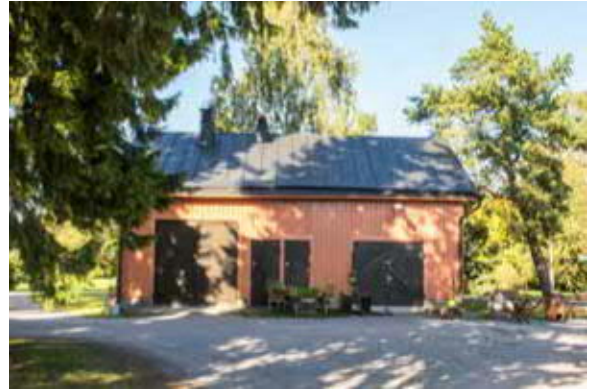
Tallirakennuksen eteläjulkisivu maalipinnan uusimisen jälkeen 2017. Rakennuksessa oli päiväamättömän inventointipiirustuksen mukaan yksi betoniliuskalla varustettu kaksilehtinen ovi. Sitten toinen, muita korkeampi kaksilehtinen ovi on lisätty julkisivun länsipäähän.

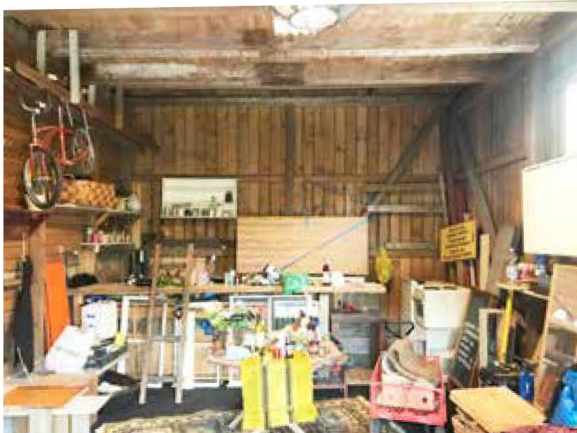
Tallirakennuksen itäpäässä on suuri huonetila, jonka seinät ovat raakalautaa. Ullakkotilaa kannattelevat jyrkät hirret, joissa on jälki maalauksesta. Tilassa on vanhoja posliinisia sähkökalusteita. AS.

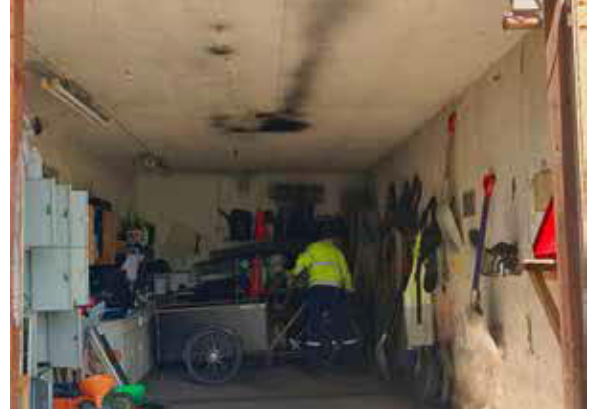
Tallirakennuksen länsipäässä on korkeiden kaksilehtisten ovien takana tila, jossa on betonilattia ja levytetyt, rapatut seinät. Tila toimi sairaalan traktoritallina, nyt siellä säilytetään vastaavalla tavalla sairaalapuiston kunnossapidossa käytettävää välineistöä. HY.

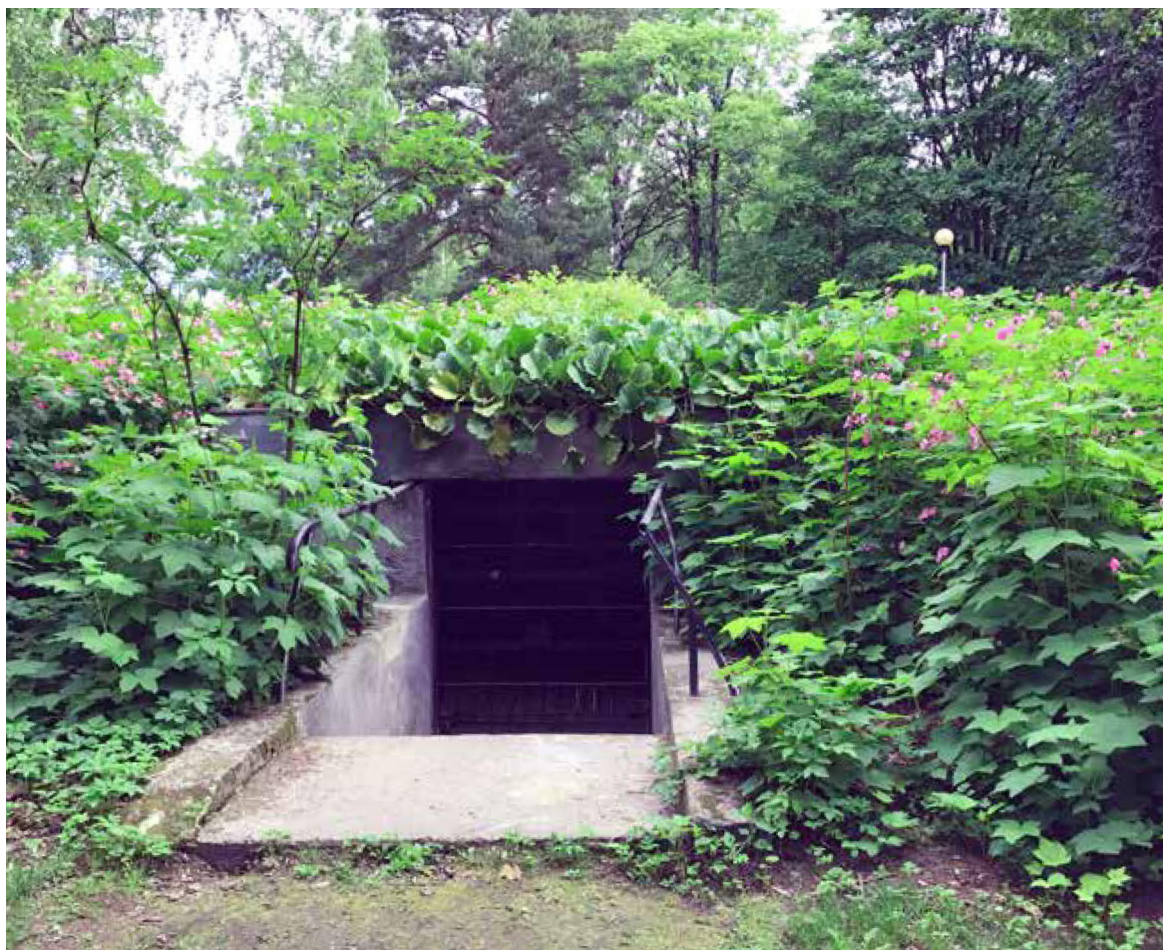
Sairaalan kappelinä ja ruumishuoneena toimineesta rakennuksesta on jäljellä vain kasvillisuuden alle piiloutuva betonikellari, jonka suuaukko on kohti etelää. Kellariin johtavien portaiden päässä on rautaportti ja kellari toimii galleriatilana. HY.

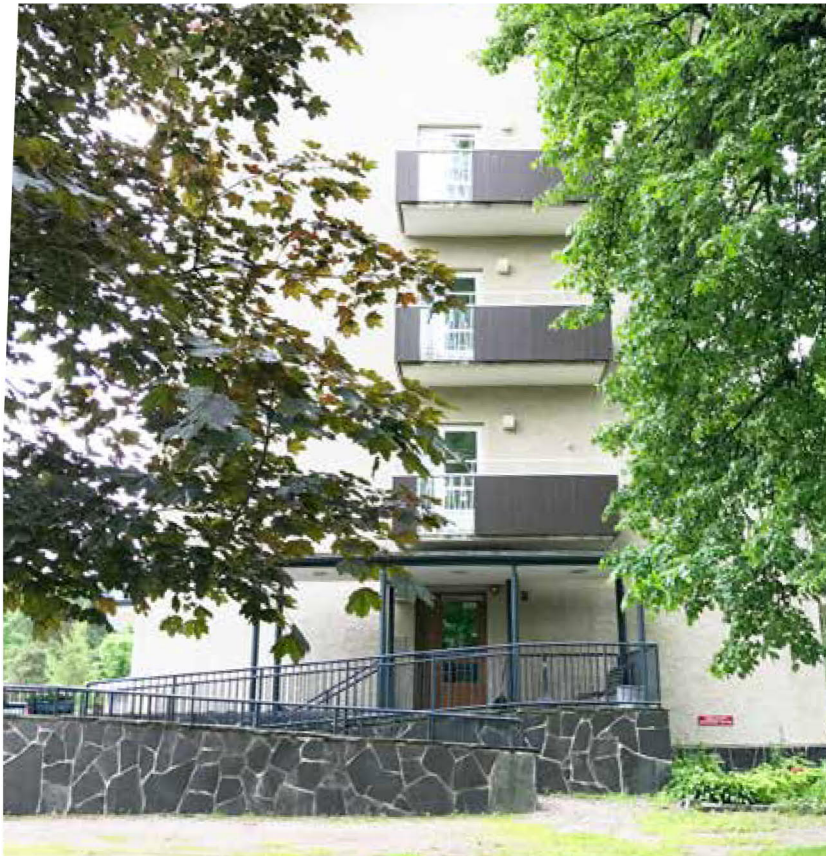
Koivulan pohjoisjulkisivu, johon kohdistuivat suurimmat muutostoimet 2000-luvun alussa. Uusi sisäänkäyntikatos ja liuska muodostavat raskaan rakenteen, joksinkin se on tyyllisesti pyritty sovittamaan vanhaan. HY.

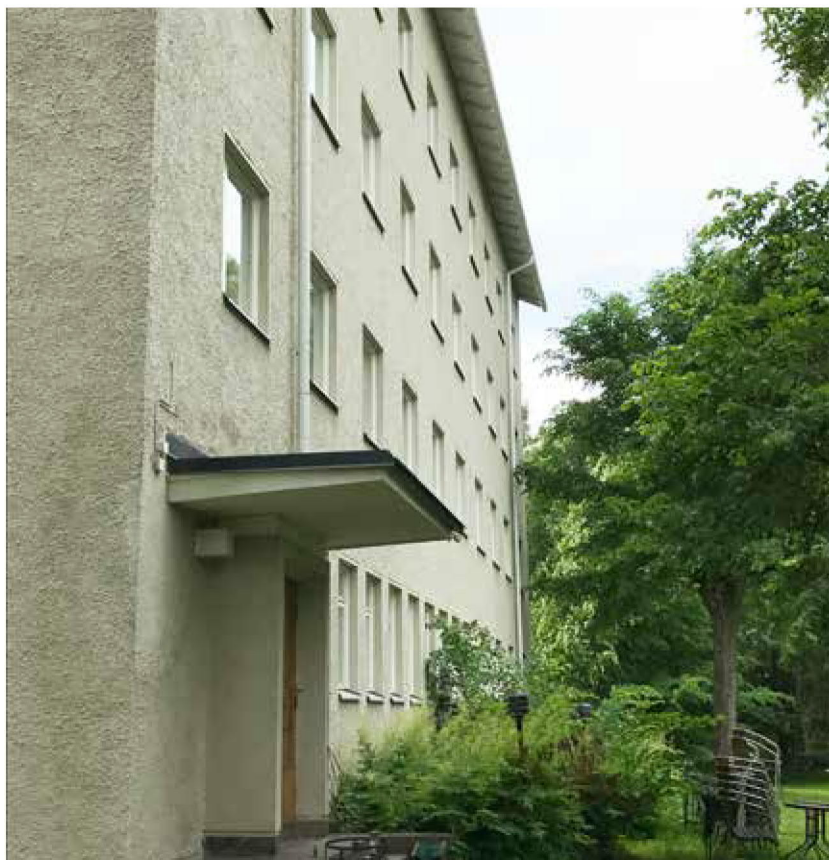
Rakennuksen länsijulkisivun pohjoispäässä on sisäänkäyntikatos, joka on lähellä alkupe-
räistä arkkitehtonista asua. Sisäänkäyntiovi on vaihdettu alkuperäisen kaltaiseksi tammio-
veksi, jossa on lämpöläsi. HY.

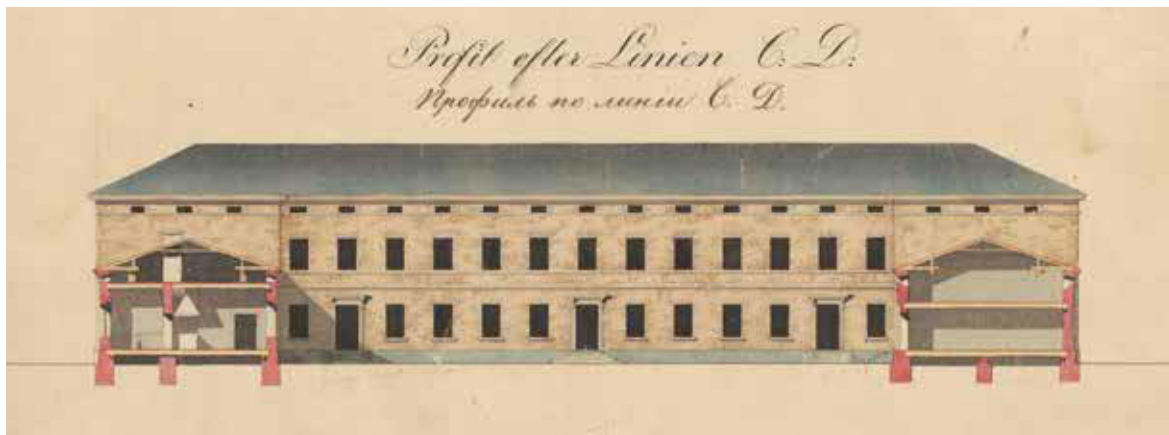
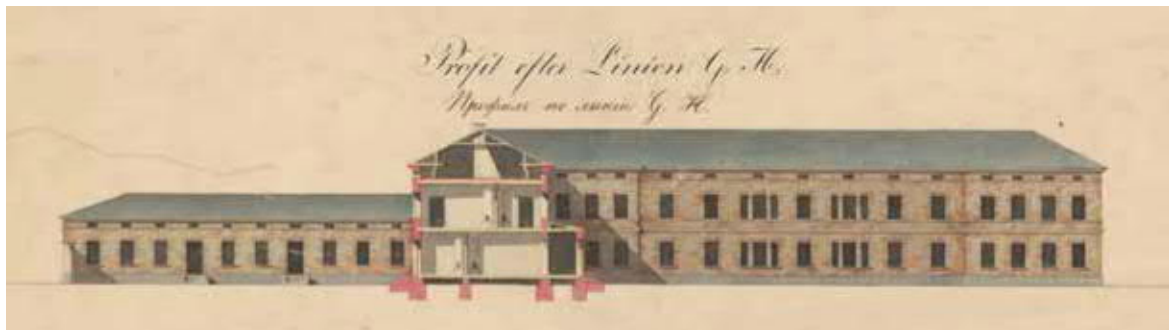
Engelin alkuperäispiirustuksissa rakenteet on piirretty viitteellisesti. Punaiseksi merkitty rakenne on tiiltä. Lapinlahden sairaalan päärakennuksen alkuperäiset piirustukset, C. L. Engel 1840. Kansallisarkisto.

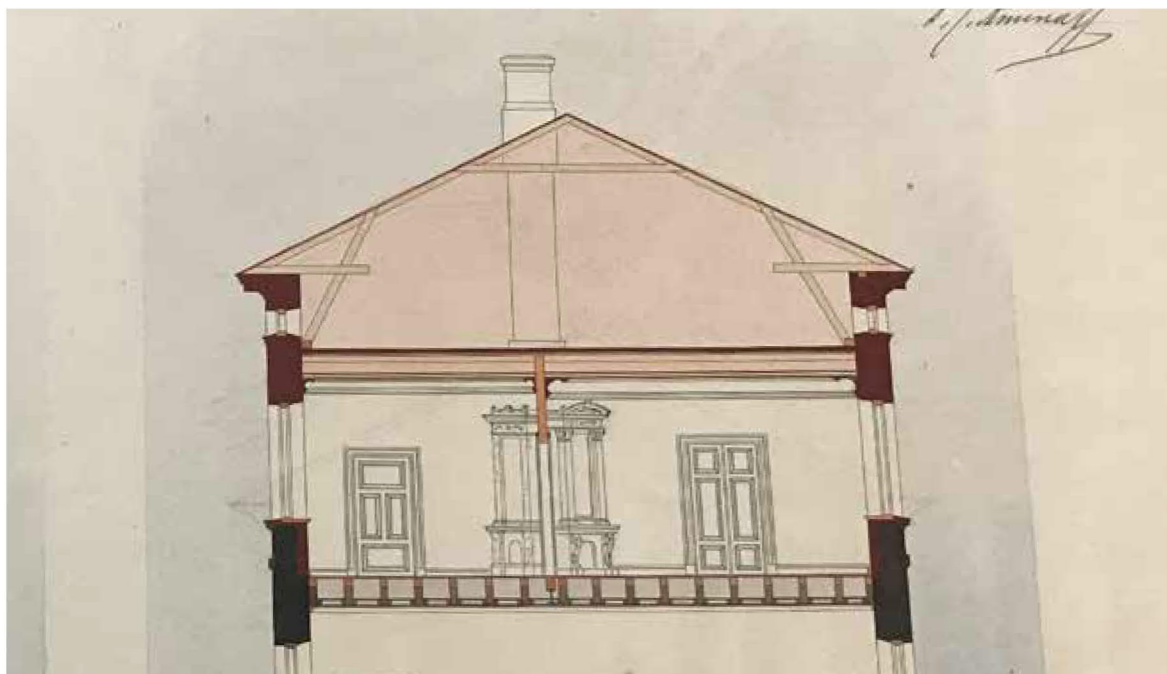
Rakenne on melko tarkasti piirretty, ja palkiston päällinen korotuskoolaus on selkeästi havaittavissa piirustuksesta.
