Rakennushistoriallinen selvitys, RHS

"Brusaksen & Strömsin talot"
Riihenkulmanpolku 7, 00700
Helsinki

Laatinut
Matti Pekonen sekä Pieta Jarva

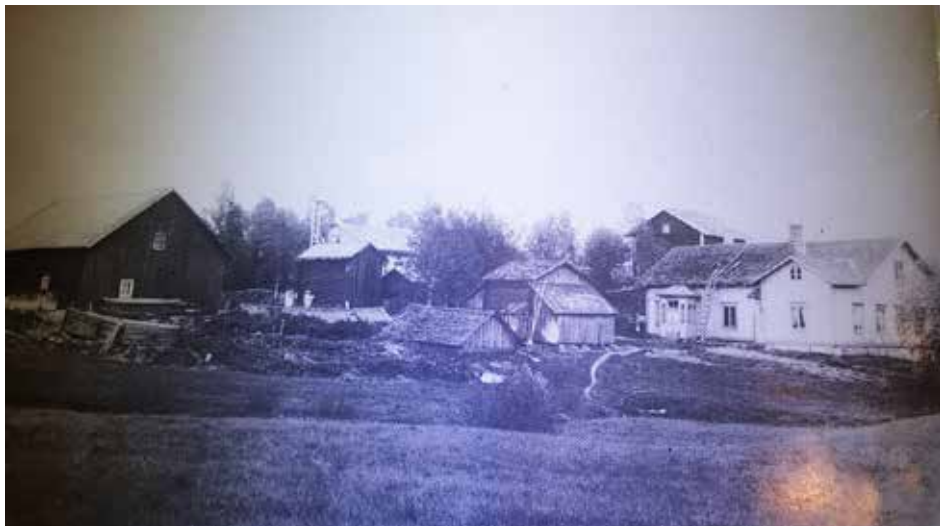
1800 -luvulla talon talous oli Linturin mukaan jo merkittävä ja ilmeisesti päärakennusta on tuolloin parannettu. 1800-luvun loppupuolelta olevassa kuvassa Brusas onkin valkoinen ja siinä on siiveke, joka tekee siitä L-kirjaimen muotoisen (kuva 2).

Kuva 2: Brusaksen tila valkoisena

Kuvapari 5: Rekonstruktio Brusaksen pihapiiristä. Yläkuva on mukailtu kuvan 2 pohjalta. Taloa on aikoinaan jatkettu katossa näkyvän katkoviivan kohdalta pohjoiseen päin. Jatkos näkyy niin hirsirungossa kuin kivijalassa.

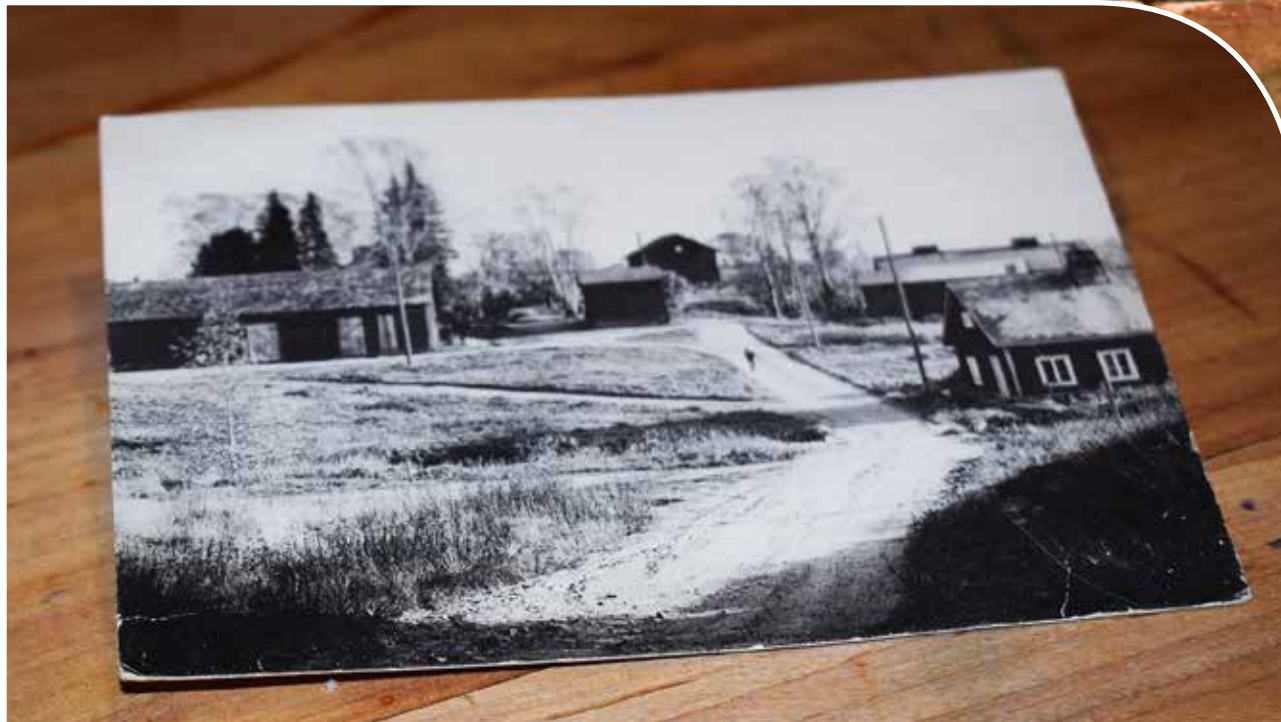
kuva 6: Malmi- seuran julkaisemassa postikortissa hahmo kävelee kylänraittia saunanmäeltä ylös 1974. Brusasin katto näkyy aitan takana tien oikealla puolella ja Ströms vasemmalla jää konehallin ja puiden taakse piiloon. Strömsin pihalla näkyy vielä myöhemmin pois siirretty luhtiaitta Sauna on alhaalla oikealla.

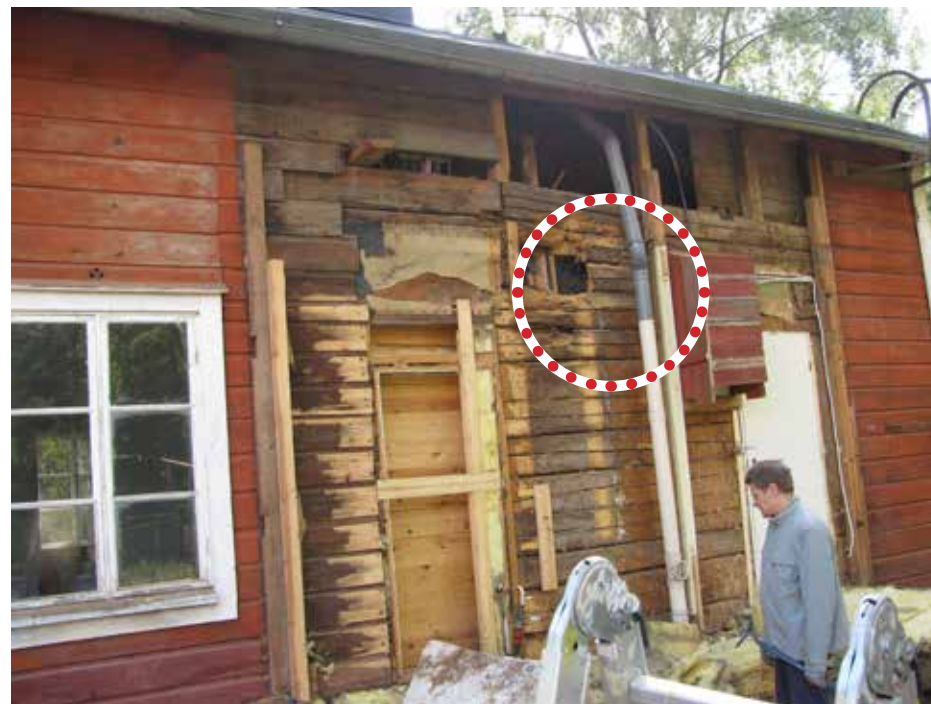
kuva 4: Hirsirungossa oleva lahovaurio sijoittuu kuva 2:n mukaisen vanhan ulokkeen katon sisäjiiriin.

Helsingin kaupungin omistukseen siirtynyttä Brusasta muokattiin paremmin työväen asunnoksi sopivaa. Jossain vaiheessa 1900-luvun alkupuoliskolla valkoinen talo on maalattu punaiseksi ja siiveke on purettu (kuvapari 5). Jälkiä siivekkeestä oli nähtävissä talon hirsirungossa kun talon seinää otettiin esiin 2013 tehdyn peruskorjaushankkeen yhteydessä (kuva 4).

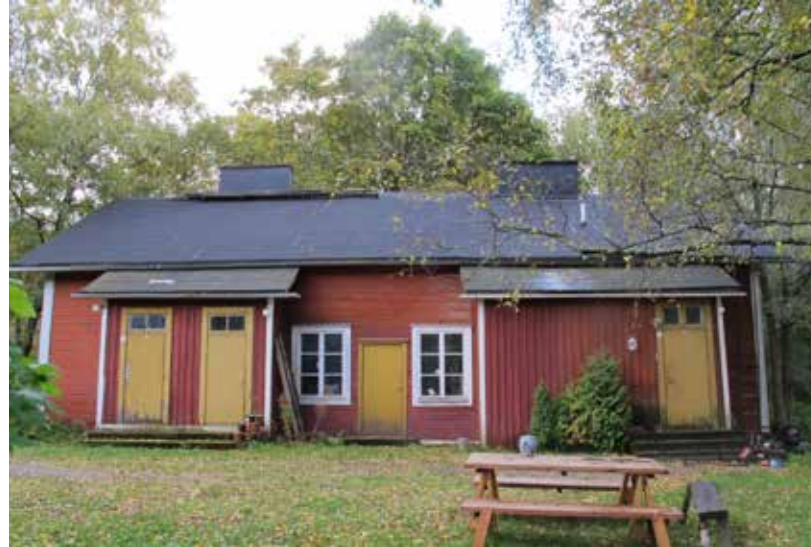
Jossain vaiheessa asuntojen tilanjakoa uudistettiin, kun toisen keskimmäisen asunnon kaksi huonetta jaettiin eteläpäädyn ja jäljelle jääneen keskimmäisen asunnon välillä. Näin saatiin yksi yksiö ja kaksi kaksiota (kuva 6).

Kuva 6: Muutos asuntojaossa

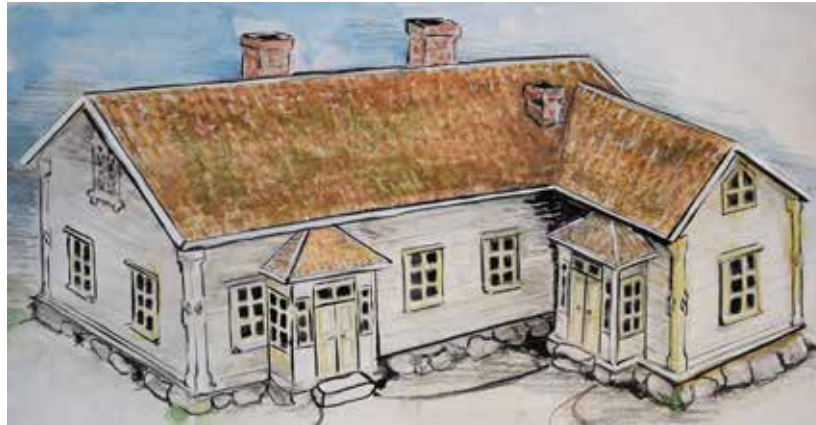
Rakenteiden avaamisen yhteydessä löytyi myös muita merkkejä ikkunoista ja ovista (kuva 8, punaiset ympyrät). Pitkällä sivustalla olevan ikkunan alta löytyi täytetty aukko maahan saakka hirsikengittämissä yhteydessä. On mahdollista, että tällä kohtaa olisi ollut oviaukko. Tätä löytöä

Kuva 8: Rekonstruktio valkeasta, pärekattoisesta pihapiiristä. Malli ja muoto on päätelty 1900-luvun alun valokuvasta

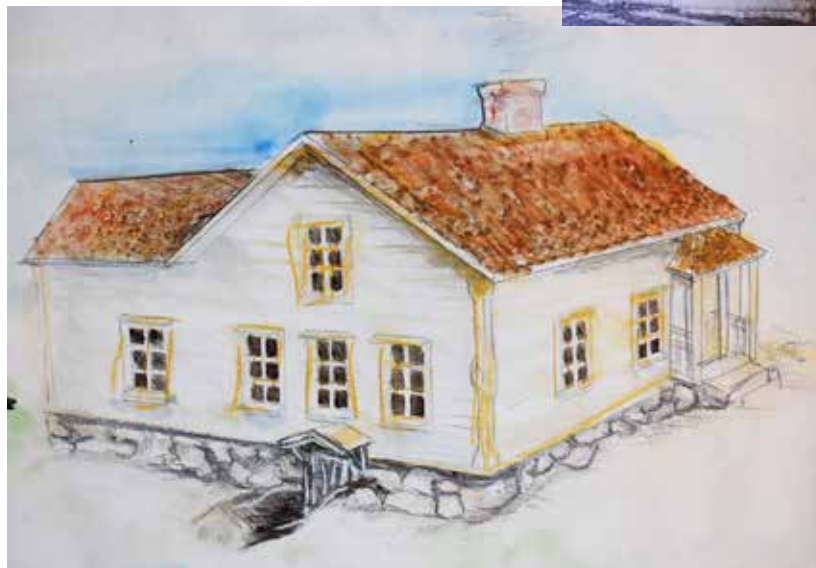
vasten on laadittu hypoteettinen kuva, jossa rakennukseen olisi ollut sisäänkäynti kaakon ts. auringonvalon suuntaan (kuva 9).

Kuva 9: Hypoteesi, jossa taloon on ollut sisäänkäynti myös toisesta suunnasta, ennen "kotiväyn" päätyä

On selvää, että rakennuksen vanhemmat vaiheet ja - ulkoasut ovat viitteellisiä. Viimeisessä pohjapiirroksessa esitetään oletus rakennuksen kantakehikosta, sillä alapohjan purkamisen yhteydessä tältä alueelta löytyi valtavia kivenlohkareita. Onko kyseessä rakennuksen alkuperäinen muurinpohja?

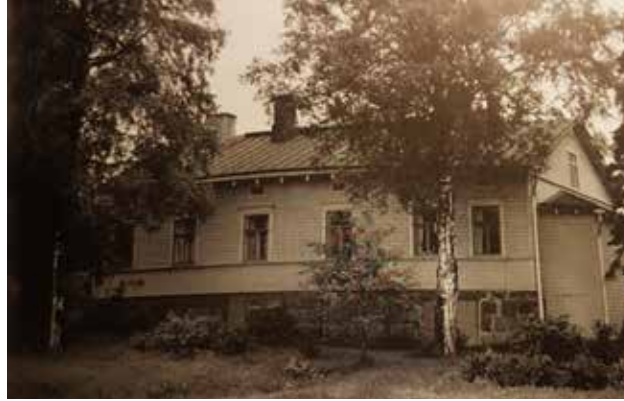
kuva 12: 1971 kuvassa aita on purettu ja koivuriviä on harvennettu

Pihapiiristä on kaadettu kaksi valtavaa kuusta 2015. Kuuset näkyvät pystyssä kuvan 12 reunassa vuonna 1971 sekä selvemmin kuvissa 13 ja 16 vuonna 2013. Kookkaat puut varjostivat rakennusta ja olivat ilmeinen uhka rakennukselle kaatumisriskin vuoksi.

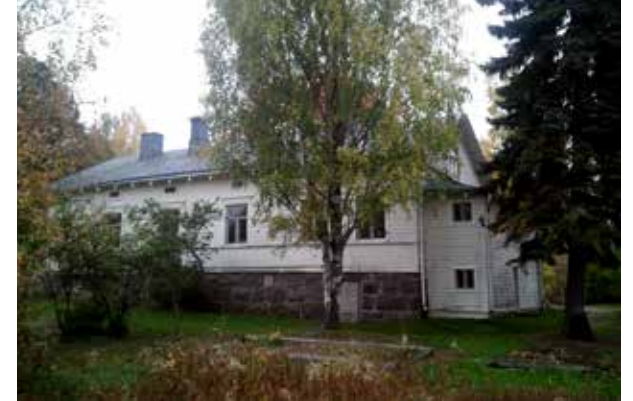
kuva 13: 2013 kuvassa päädyn jatkeessa näkyy kaksi uutta ikkunaa. Yllättäen koivu ei ole juurikaan kasvanut kookkaammaksi, vaan se näkyy lähes samankokoisena kuin 1926 kuvassa. Puu on siis tällä hetkellä satavuotias.

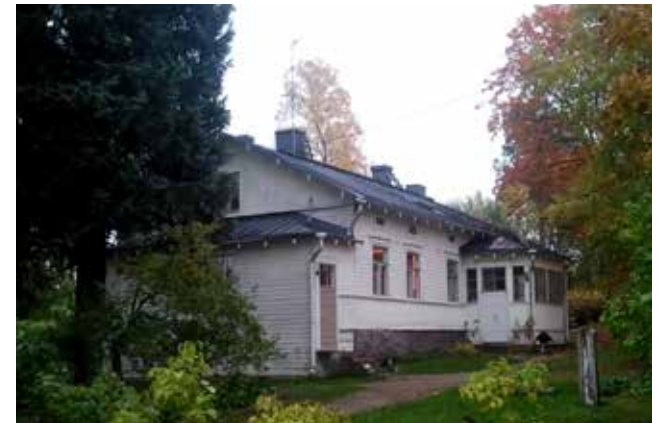
kuva 16: Kaksi rakennuksen kolmesta sisäänkäynnistä vuonna 2013. Ulko -ovet on uusittu ja edessä puun taakse jäävään kuistiosaan on lisätty ikkunoita. Muuten tässä julkisivussa ei ole tapahtunut merkittäviä muutoksia.

Brusasiin verrattuna paljon paremmassa kunnossa säilyneen Strömsin talon siirrettyä asunto-osakeyhtiö Leijonamielille merkittävimmät peruskorjaukset ovat liittyneet vesi- ja viemäri-liittymiin. Talon kolmeen asuntoon rakennettiin sisälle kylpyhuoneet ja nykyvarusteiset keittiöt. Lisäksi kaakkoispäädyn asuntoon rakennettiin aiemmin kylmälle vintille asuintilaa ja sisäportaat. Talon ulkonäköön ei muutokset eivätkä juurikaan vaikuttaneet. Talon kummankin päädyn kuistit peruskorjattiin ja ulkonäön kannalta ainoat muutokset olivat ikkunoiden lisääminen luoteispäädyn kuistiin sekä kaikkien asuntojen ulko-ovien vaihtaminen takaisin peilioviin.
