# Malminkentän väliaikainen niittyjen hoitosuunnitelma

Helsinki

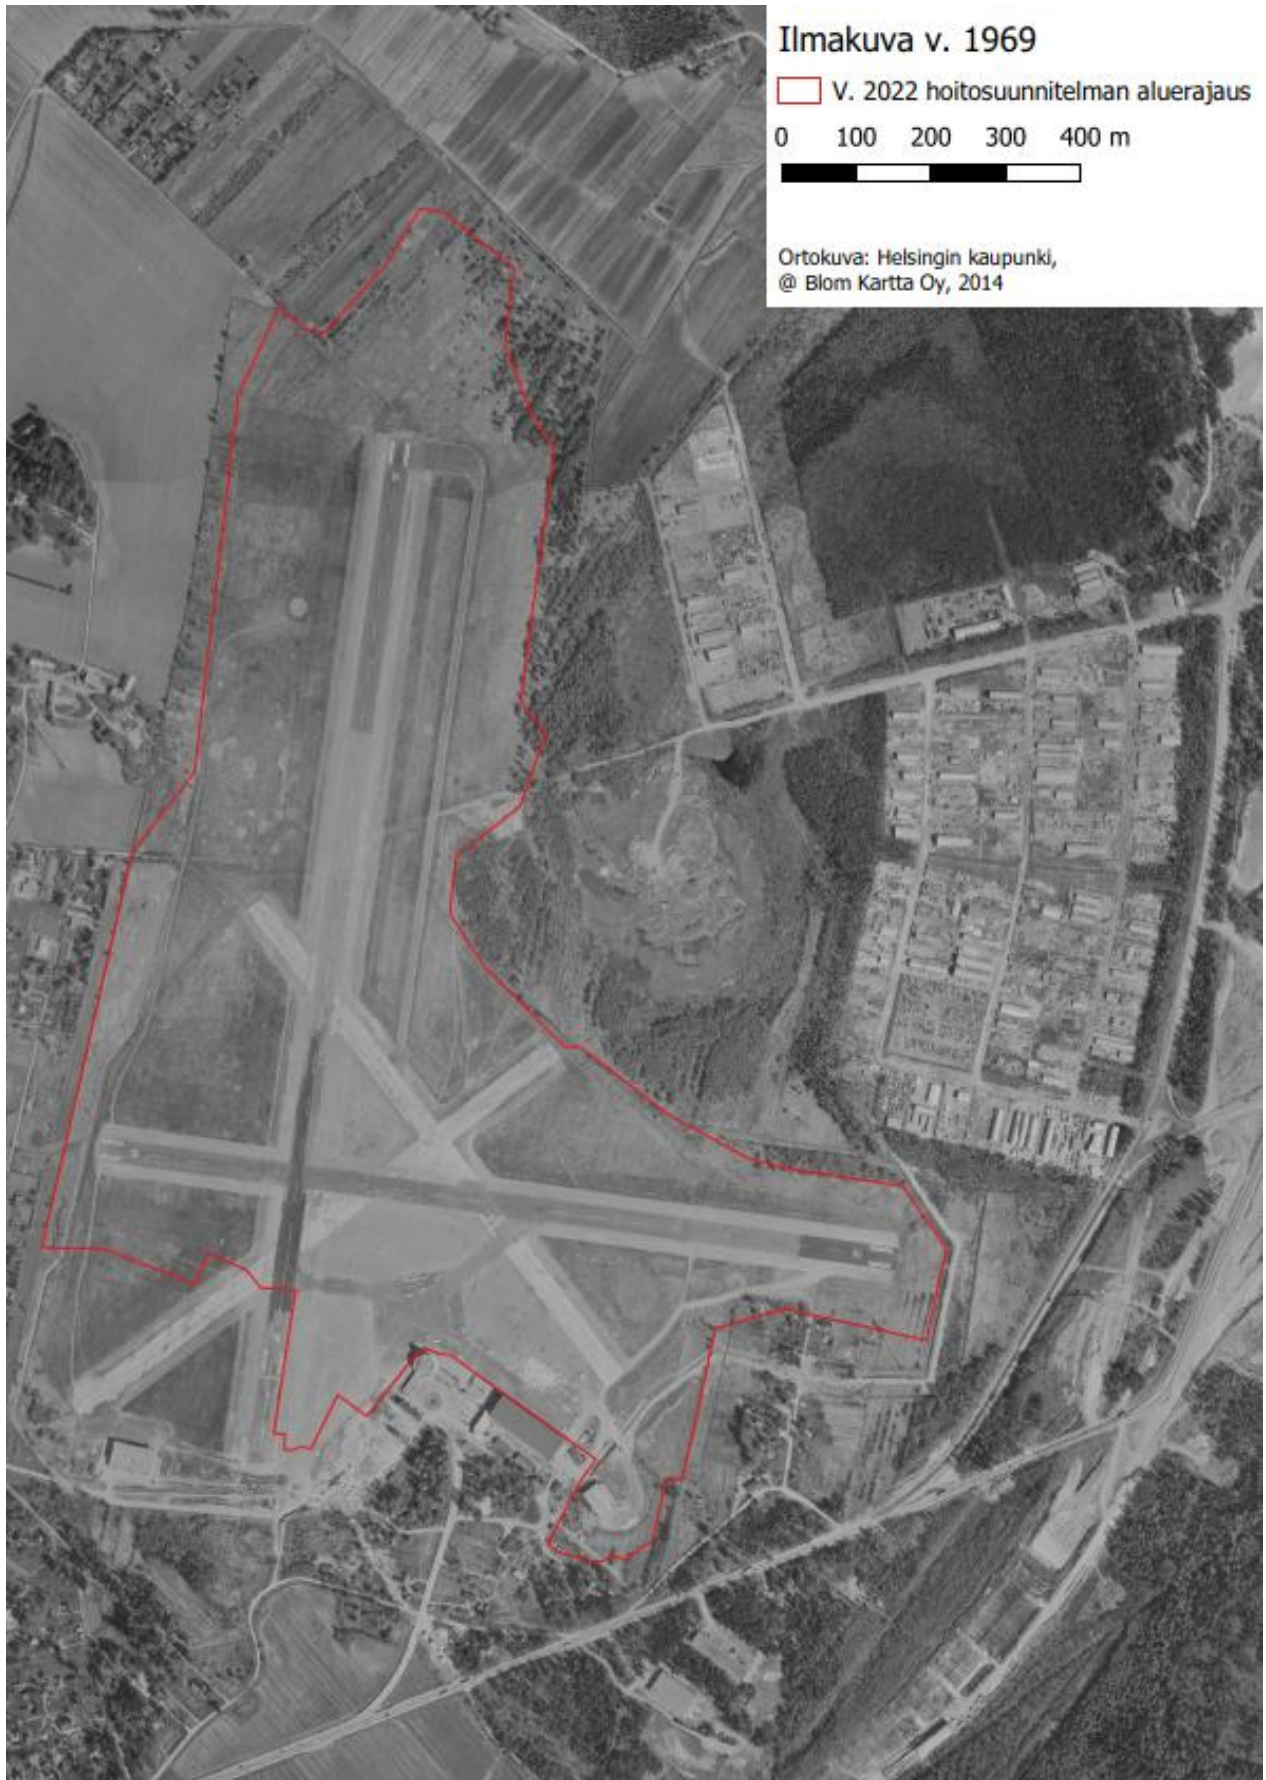
Kuva 1. Malmin lentokentän alue ilmakuvasa vuonna 1969, jolloin alueelta on niitetty heinää karjalle (tämä on jatkunut noin vuoteen 1975...1980 saakka). Tähän niittyjen hoitosuunnitelmaan kuuluva alue on rajattu punaisella.

Kentän vanhemmista ilmakuvista (esim. Kuva 1) näkyy hyvin, että noin 30 metrin levyiset kiitotiet sijoittuvat noin 60 metriä leveään hiekka- ja sorapohjan päälle. Näiden vyöhykkeiden ulkopuolella maaperä on savista. Itä-länsisuuntaisen kiitotien itäpää ulottuu pieneltä osin Tattarisuo-Kivikon geologisesti ja luontoarvoiltaan arvokkaan, mutta Lahdenväylän katkaiseman saraturvekerrostuman ja suo- kosteikkoalueen päälle. Malminkentän alue on kaikkiaan varsin kostea, paikoin jopa märkä, ja salaojitettu mittavasti kentän rakennusvaiheessa. Alueen pintavedet ohjautuvat Longinojaan.

Lentotoiminnan edellytysten ylläpitämiseksi kenttäalue ja sitä ympäröivä aidattu vyöhyke on pidetty 1980-luvulle saakka jokseenkin täysin avoimena ja puuttomana, mikä on todennettavissa ilmakuviista (esim. Kuva 1 vuodelta 1969).

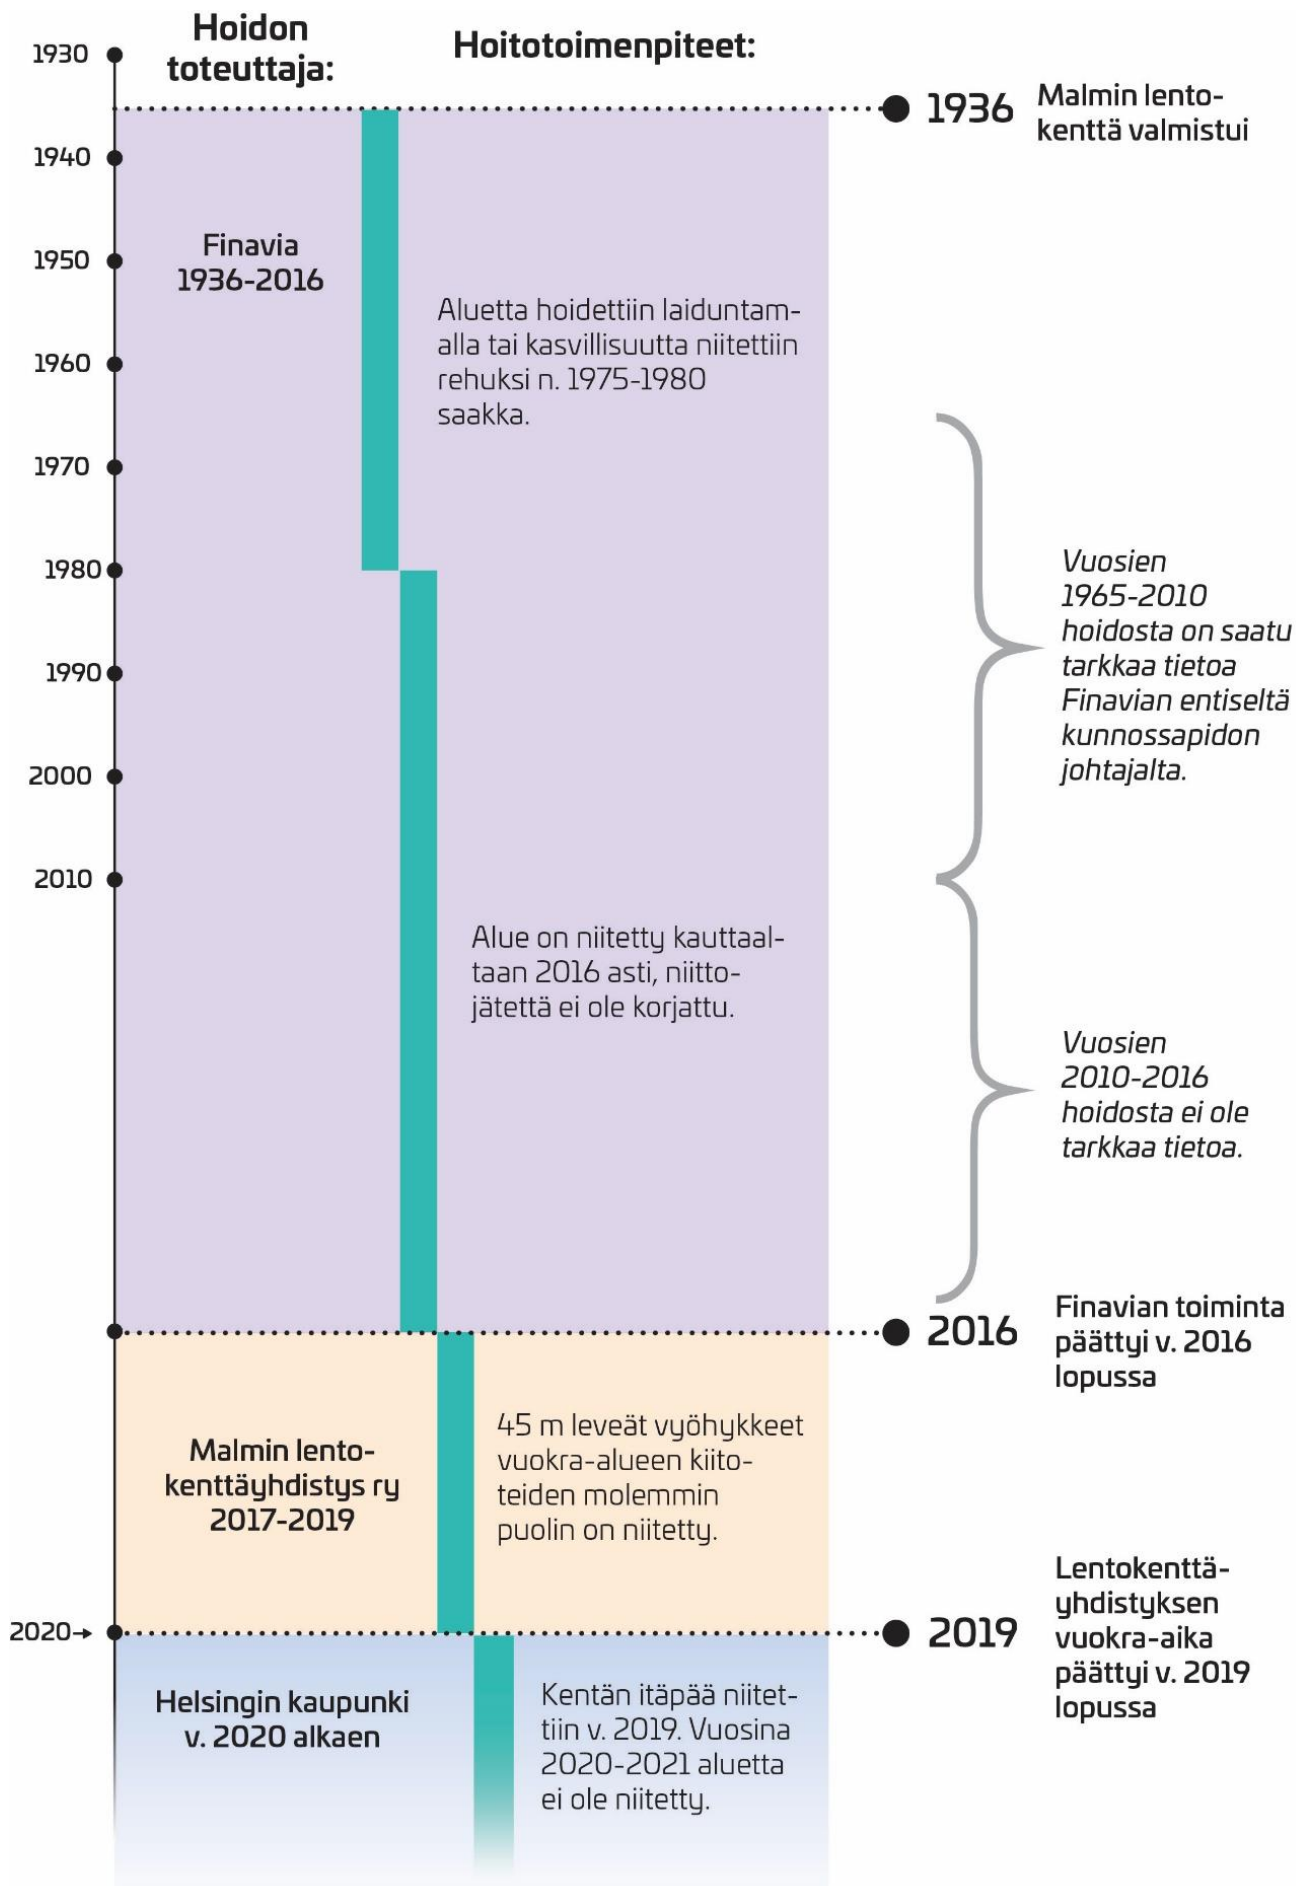
Kuva 2. Aikajana kenttäalueen hoidosta.

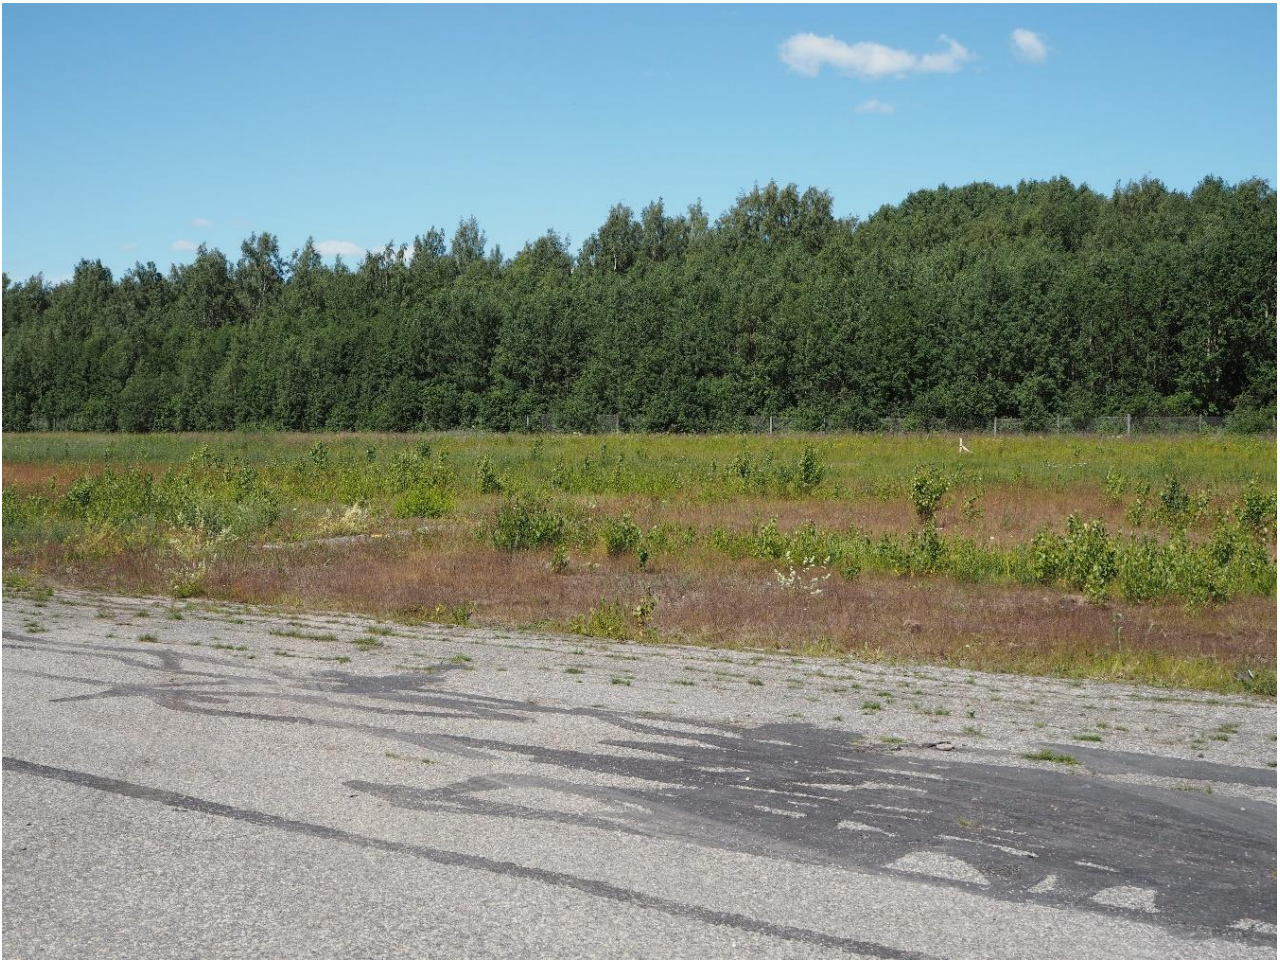
Kuva 3. Lehtipuiden ja pensaiden taimia oli havaittavissa itäisen kiitotien pohjoisella reunalla ennen v. 2019 tehtyä niittoa (kuvauspäivä 28.6.2019, kuva Laura Turunen).

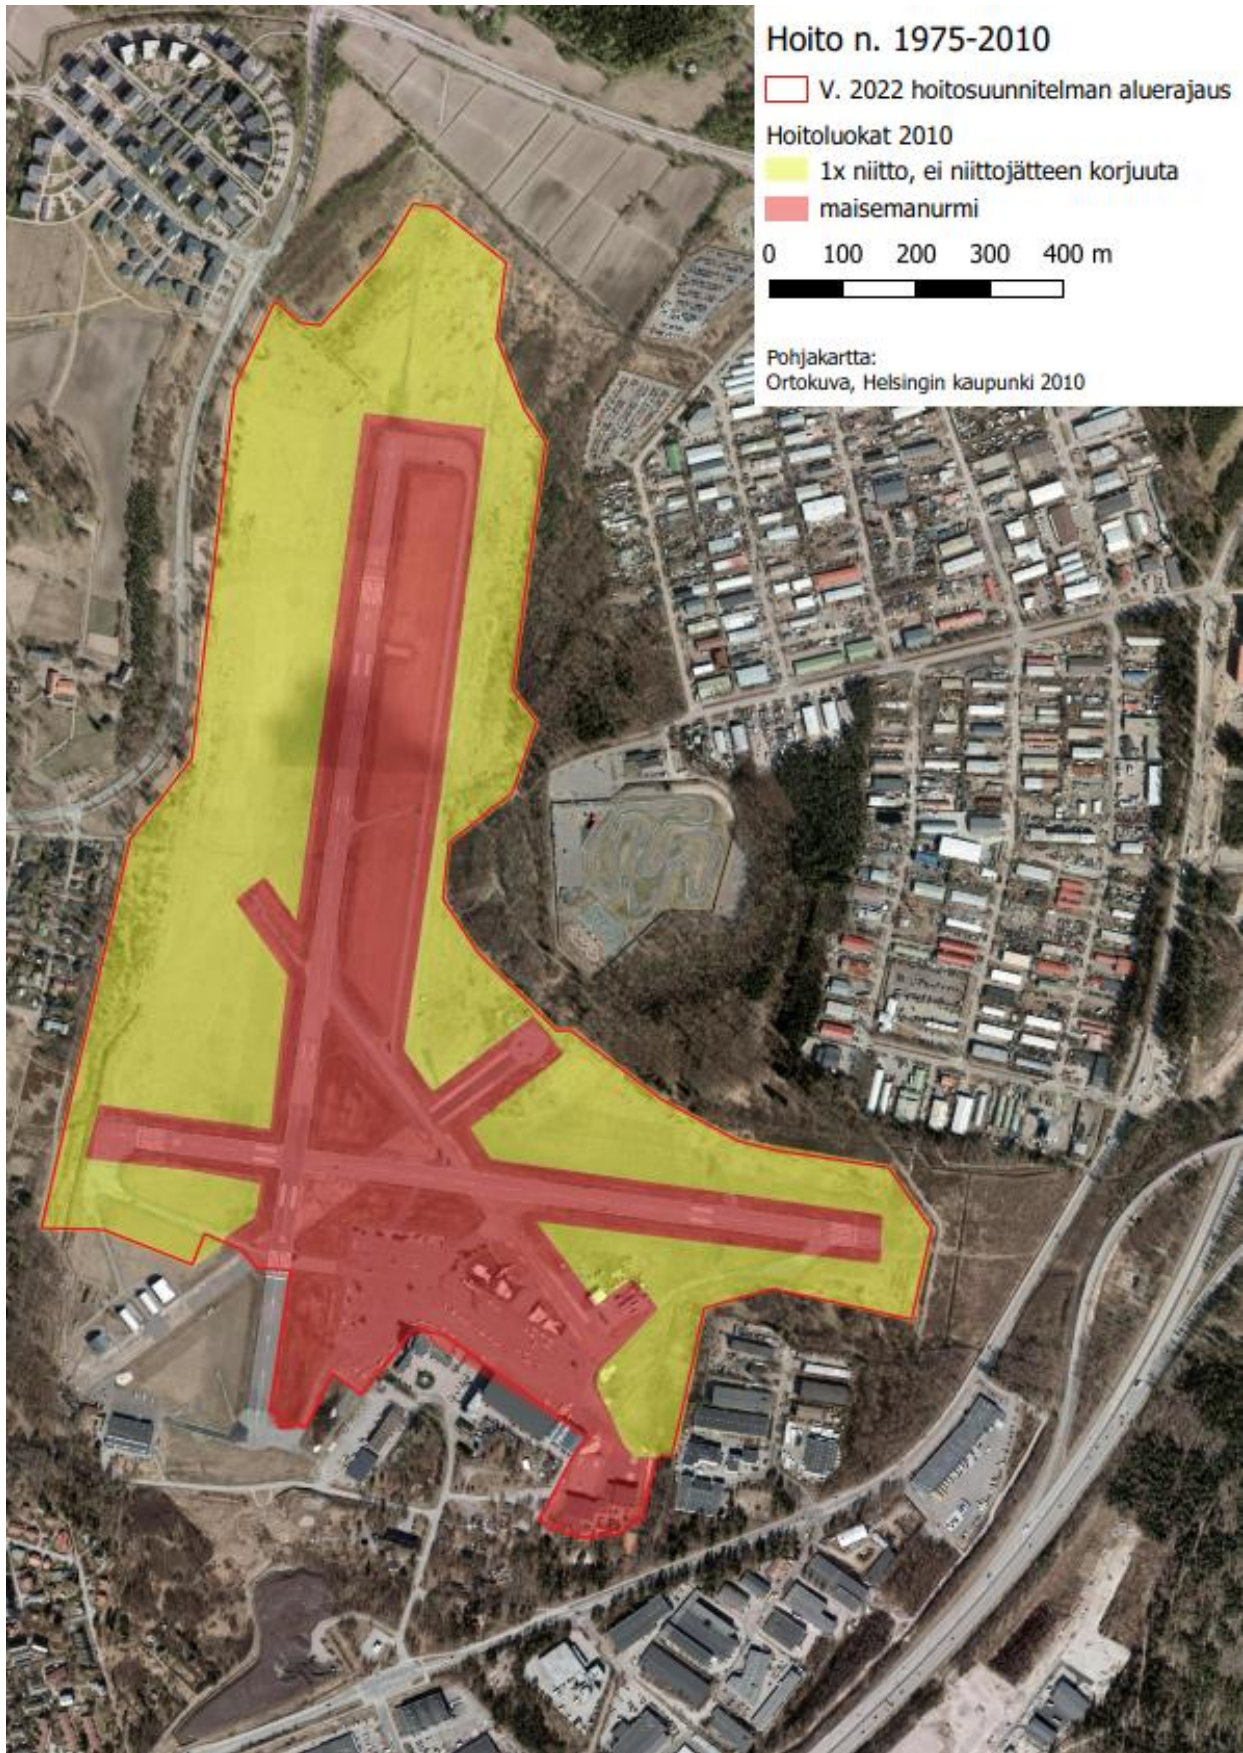
Kuva 4. Kenttäalueen hoito Finavian hallinta-ajan jälkipuoliskolla noin 1975-2016. Vuosien 2011-2016 hoidosta ei ole yhtä tarkkaa tietoa kuin vuosilta 1965-2010.

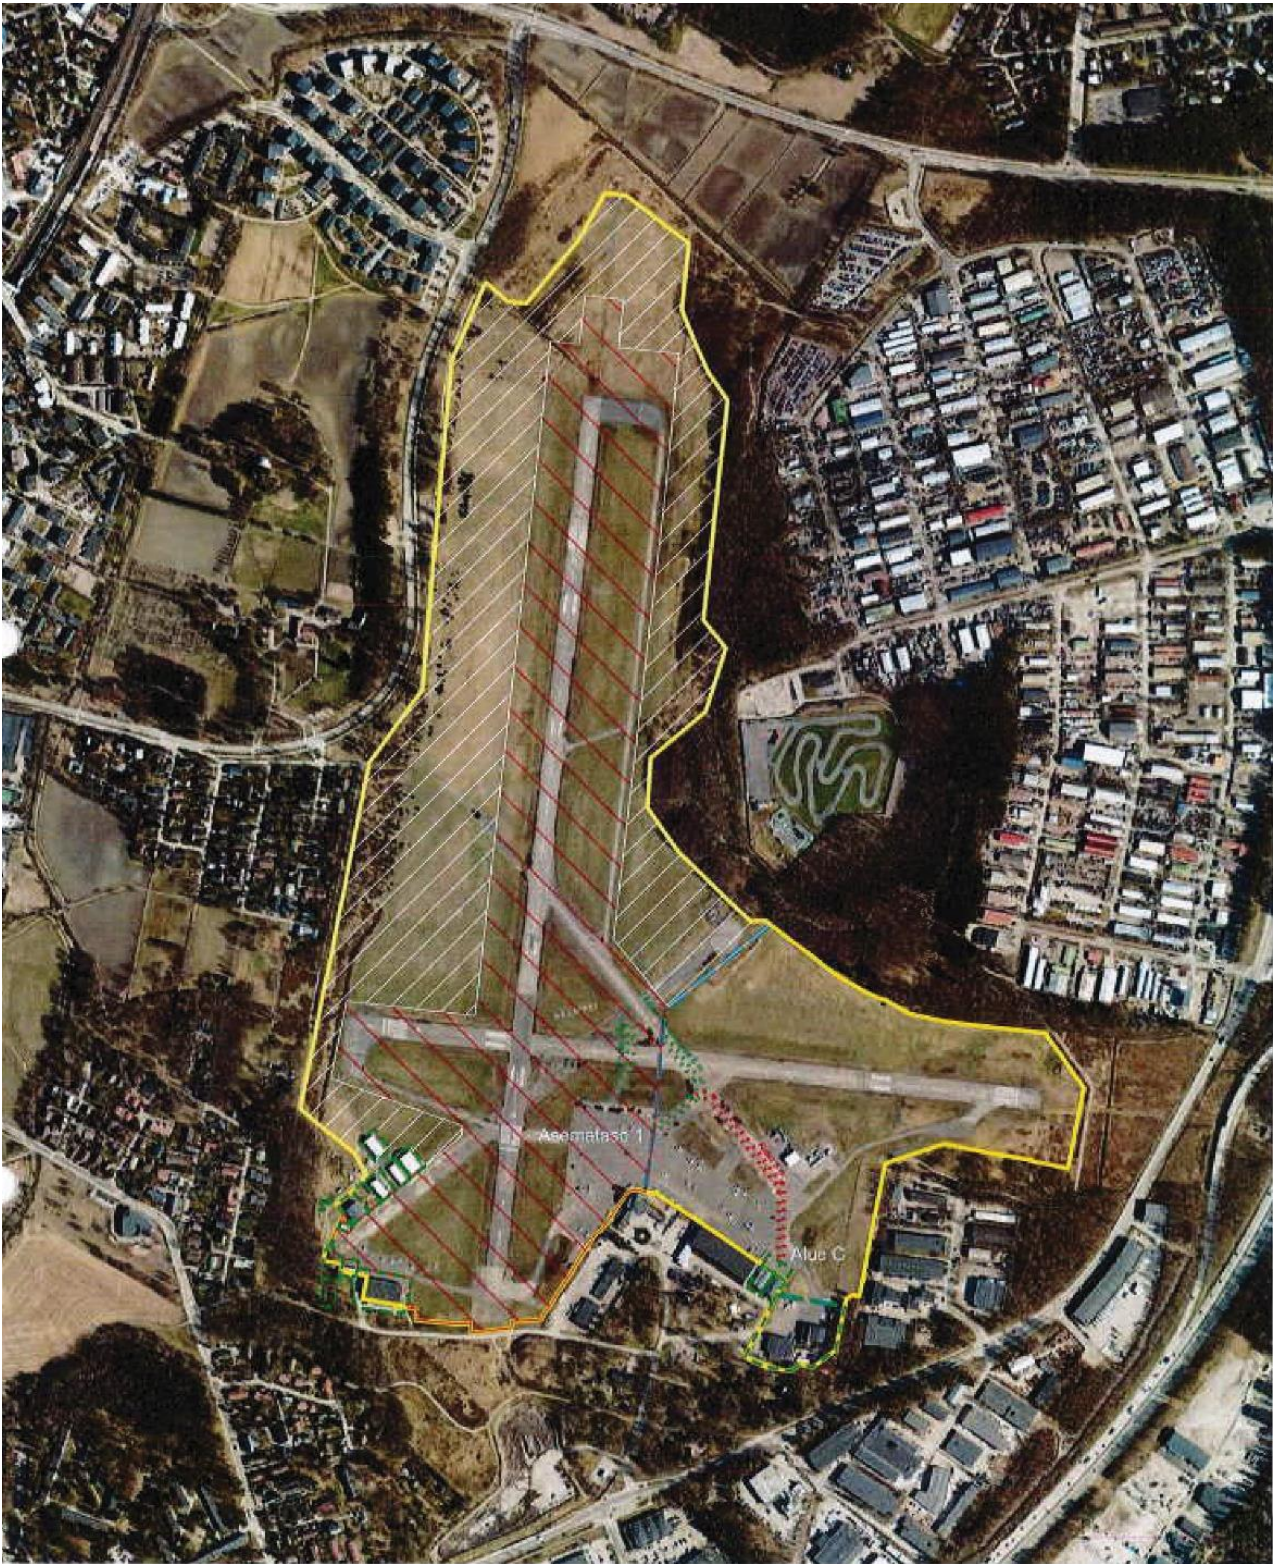
Mittakaava 1:10 000

Kuva 5. Lentokenttäyhdistyksen ja Helsingin kaupungin välisen vuokrasopimuksen 2017-2019 liitekarta vuokrattavasta alueesta. Punainen viistorasteri osoittaa vuokrattavan alueen ja keltainen hoitovelvoitteen kattaman alueen. © Helsingin kaupunki.

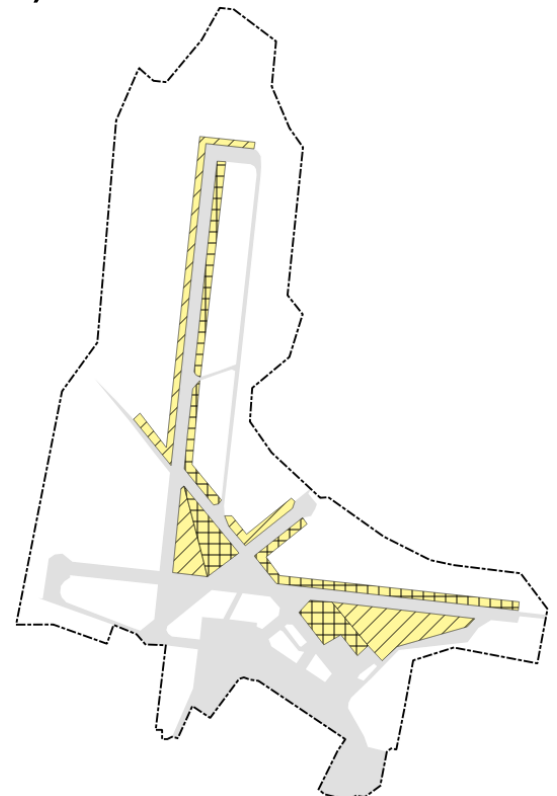
Kuva 10. Hoitoluokka A3/hoitotapa B -alueet v. 2022 alkaen.

Sen vuoksi niittoa ei tehdä lajin aktiivisimpaan lentoaikaan elokuun alkupuolella, ja alueita vuoroniitetään. Vuoroniitto pehmentää elinympäristön muutoksia tarjoamalla eri kehitysvaiheissa olevaa kasvillisuutta eri osissa soveltuvaa elinympäristöä. Niitto itsessään on tarpeen, sillä se estää lajille haitallista vesakoitumista. Niittojätteen korjuulla pidetään viheryökkösen arvostamaa avointa soraista/hiekkaista maanpintaa näkyvillä.
