Itäniityn laakson luonnonsuojelualue

Hoito- ja käyttösuunnitelma 2022–2031

Luontotieto Keiron Oy

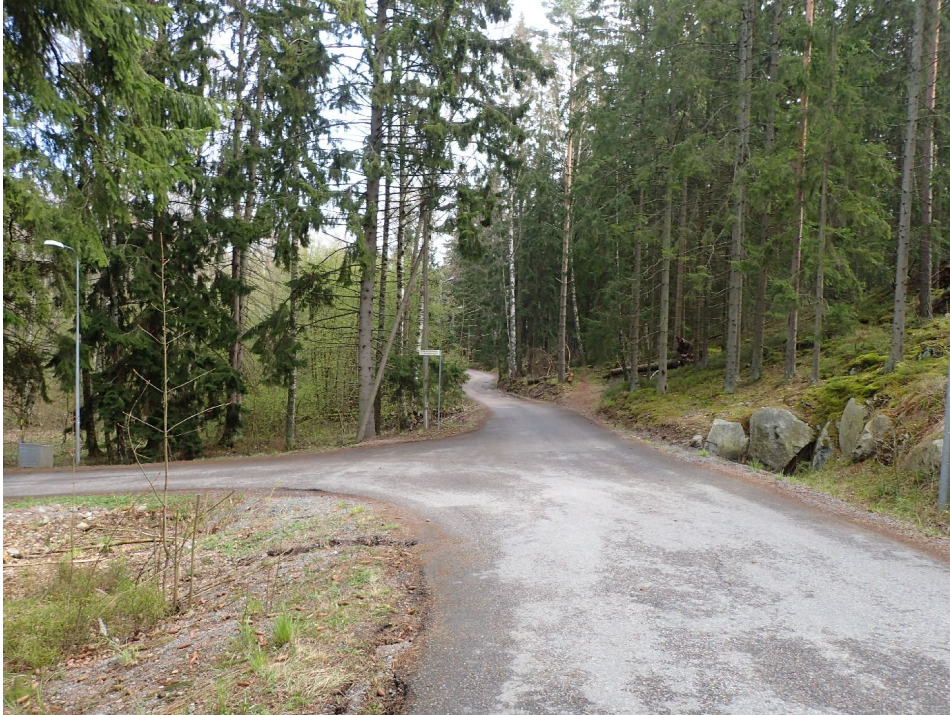
Kuva 20 Poikasaartientien ja Tonttuviaarentien risteykseen ehdotetaan karttaopastetta. Sen luontevin paikka on Tonttuviaarentien eteläpuolella polun kohdalla. Poikasaartientien tiealue ei sisälly luonnonsuojelualueeseen, kun taas kuvan taaempan näkyvä Tonttuviaarentie kuuluu luonnonsuojelualueeseen.

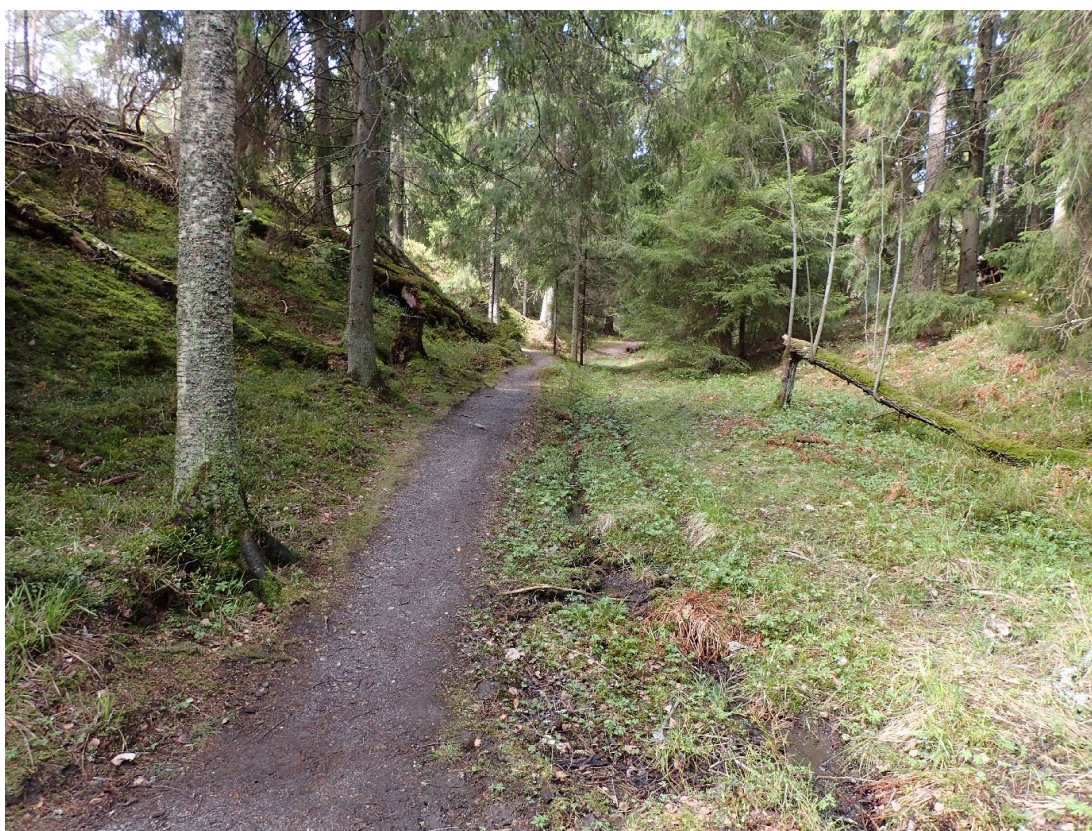
Kuva 22 Kivituhkattu polku luonnonsuojelualan pohjoisosassa on leveydeltään alle metrin.

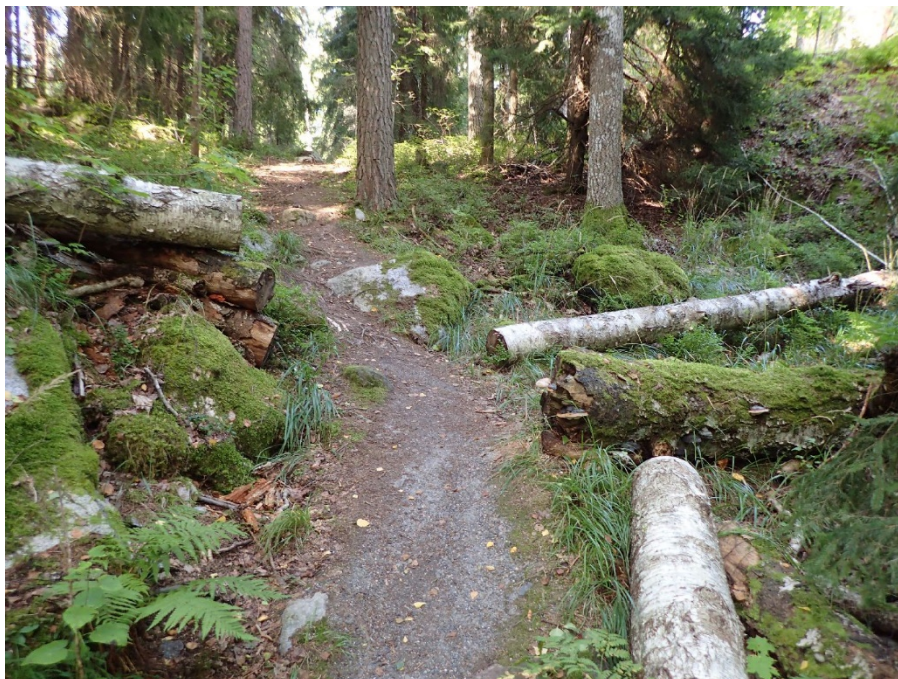
Kuva 25 Maapuiden asettelulla voidaan jossain määrin ohjata polulla pysymiseen.

Lahopuuta voi käyttää kulun ohjaukseen, jolloin polut reunustetaan pitkittäissuuntaan asetettavilla maapuilla. Tällä tavoitellaan sekä lahopuun lisäämistä että polkujen pitämistä kapeana. Hennot rungot saadaan pysymään paikallaan maahan iskettävillä tukipuilla. Reunustaminen vähentää houkutusta poiketa polulta ja luoda oikopolkua. Reunustamiseen tarvittavaa lahopuuta saadaan reittien varsilta kaadettavista vaarallisista puista, mutta niitä saa tuoda myös paikan päälle, mikäli se on muuten tarkoituksenmukaista. Tuodessa niiden on oltava kotimaisia luonnonvaraisia lajeja, joita entuudestaan kasvaa tällä luonnonsuojelualueella. Alueella kasvaa kuusta, mäntyä, koivuja, tervaleppää, tuomea, haapaa, metsävaahteraa, kotipihlajaa, raitaa ja lehtosaarnea.

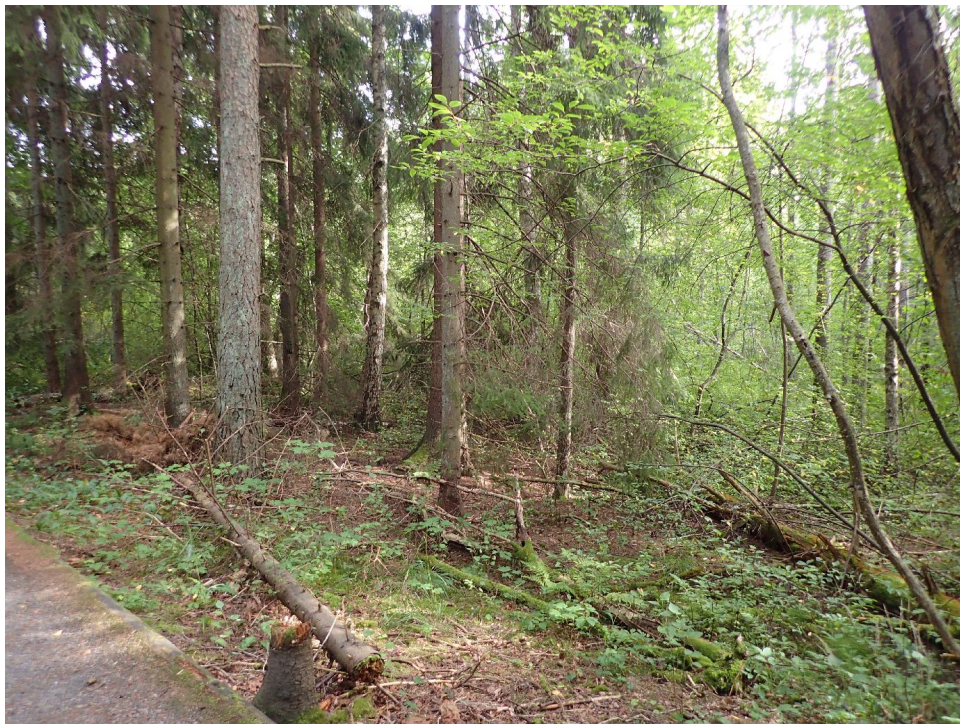
Kuva 26 Välskärinniityn reunametsässä kulkevaa, merkittyä ulkoilupolkua on pengerretty maapuulla.

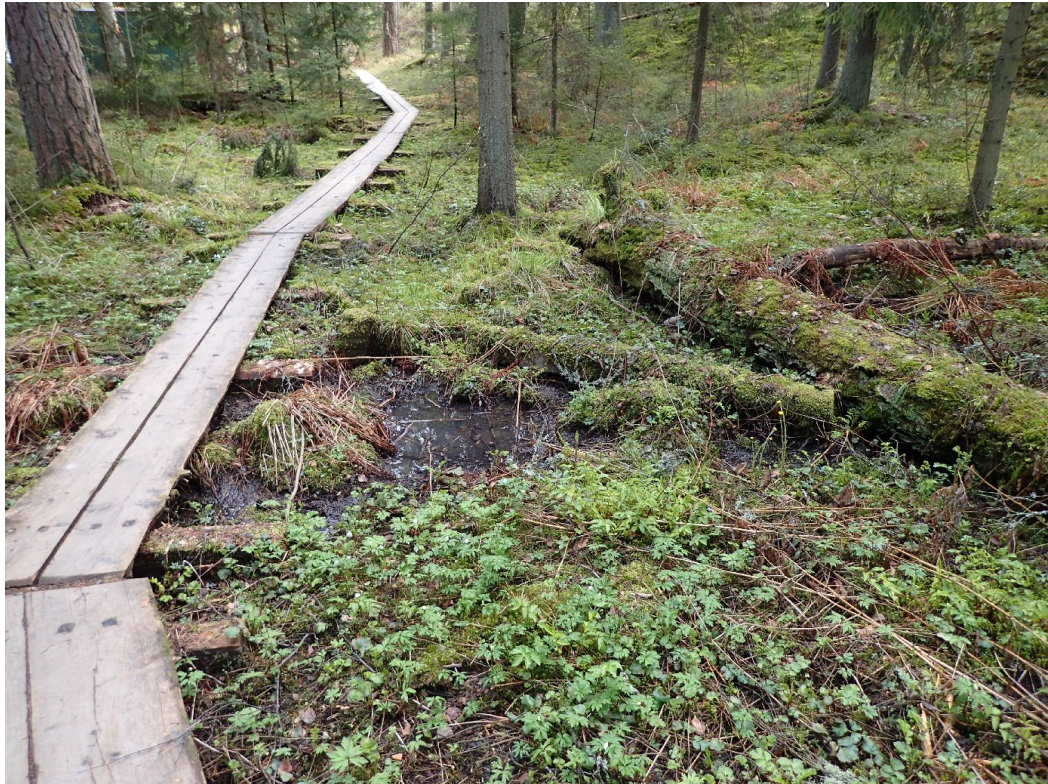
Kuva 27 Korpea halkovat pitkospuut vähentävät kulumista ja säilyttävät kasvillisuutta vaikuttamatta vesitalouteen.

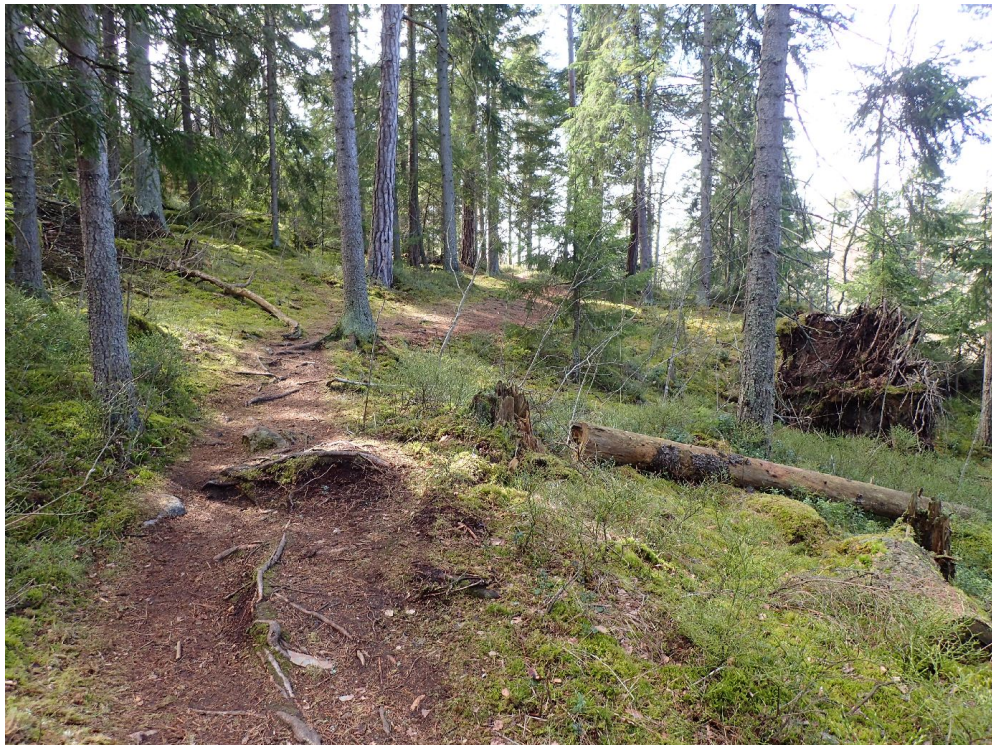
Kuva 29 Saunalahdelle vievä polku kulkee metsänpohjalla. Polku on tarpeen pohjustaa ja rajata kulumisen leviämisen ehkäisemiseksi. Polun leveyden muuttumista seurataan valokuvapisteestä.
