PILAANTUNEEN MAAPERÄN KUNNOSTUSTOIMENPITEIDEN LOPPURAPORTTI

MEILAHDEN LIIKUNTAPUISTO,
ZAIIDANKATU 9, HELSINKI

HELSINGIN KAUPUNKI, MAAOMAISUUDEN KEHITTÄMINEN JA TONTIT

12.10.2018

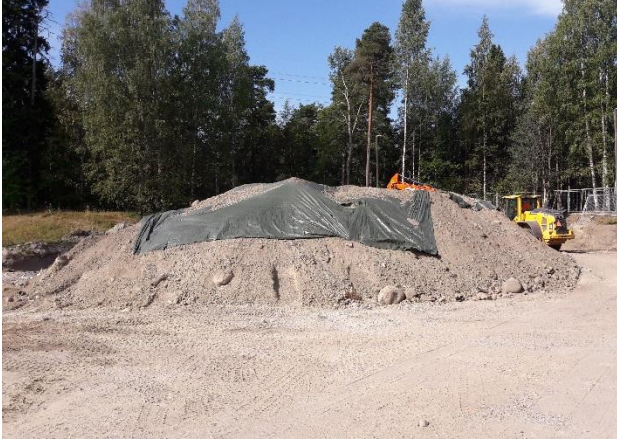
Valokuva 1. Anturilinjalta kaivetun maan kasa.

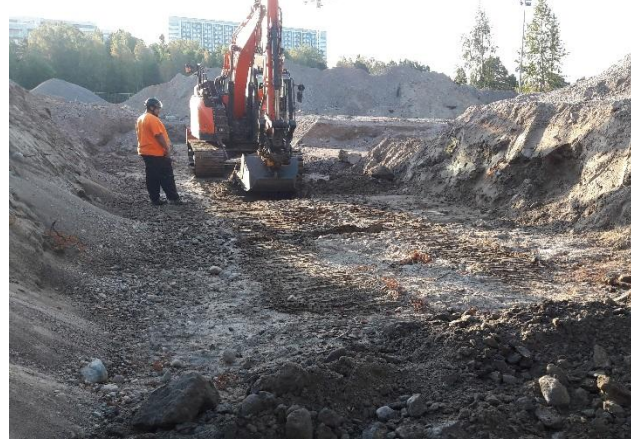
Valokuva 2. Kuopan kaivuuta anturilinjalla.

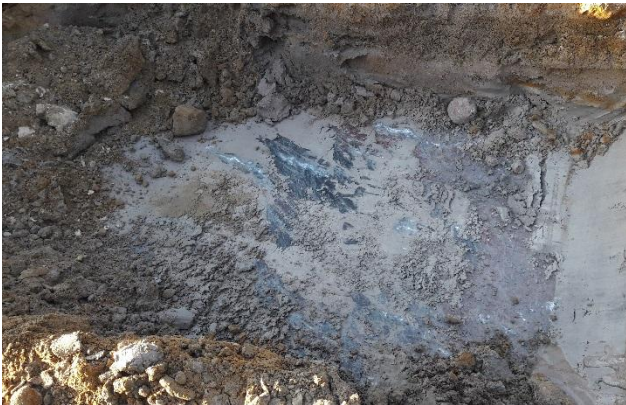
Valokuva 3. Kuopassa VAH 6 tuli kalliopinta vastaan 0,5 m syvyydellä.

Yhdestä koekuopasta (VAH 6) otettiin myös vesinäyte (VAHV1), josta analysoitiin öljyhiilivedyt (C₁₀-C₄₀) ja haihtuvat orgaaniset yhdisteet ALS Finland Oy:n akkreditoitussa laboratorioissa. Laboratorioanalyysissä vedestä ei todettu vertailuarvoja ylittäviä pitoisuuksia.

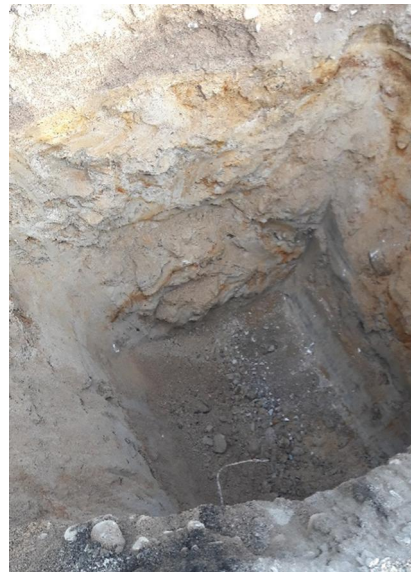
Valokuva 4. Koekuoppa VAH 9

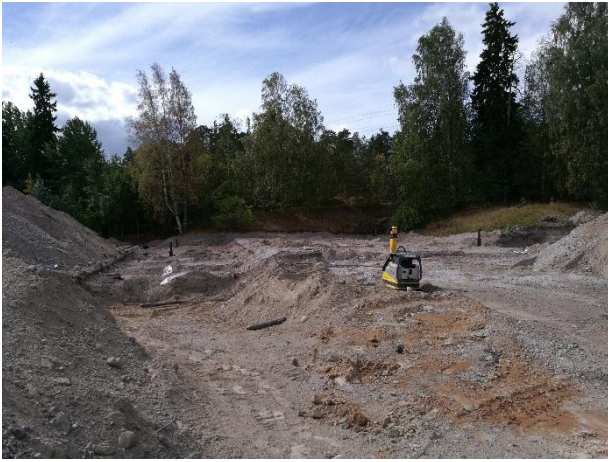
Valokuva 5. Yleiskuvaa alueesta pohjoisen suunnalta.

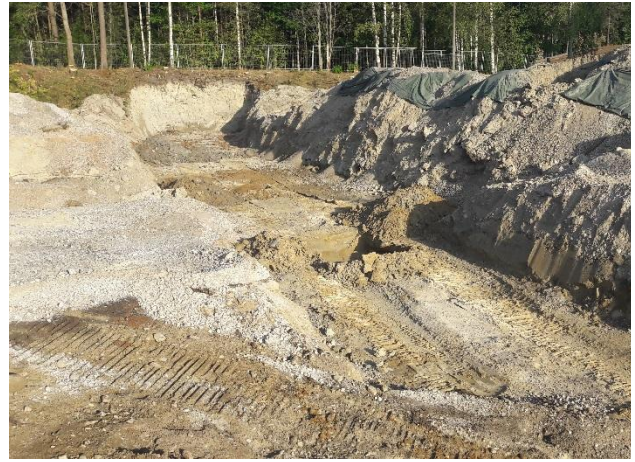
Valokuva 6. Yleiskuvaa idän suunnasta.
