Lauttasaaren ala-aste/Mylykallion koulu

TUTKIMUSSELOSTUS
Rakennetekninen katselmus ja sisäilmaston laadun mittaus
19.7.2013

HELSINGIN KAUPUNKI
RAKENNUSVIRASTO
HKR-Rakennuttaja

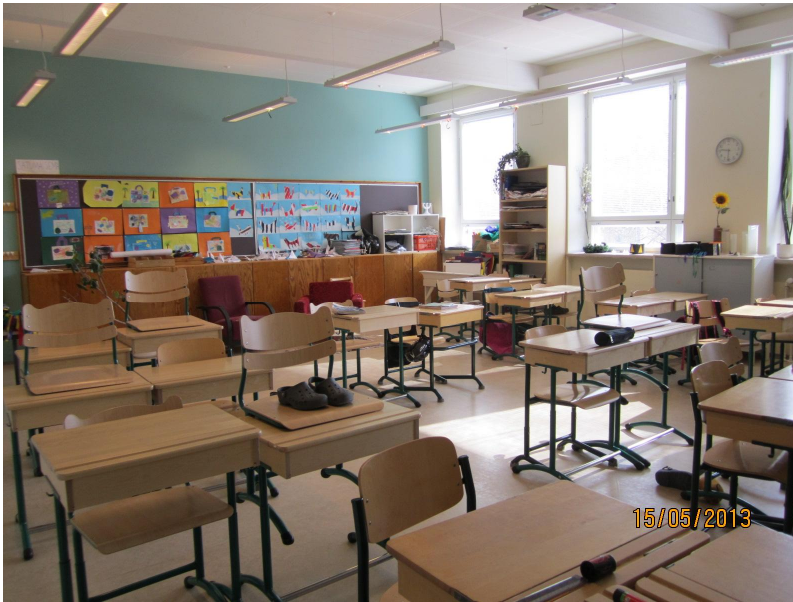
Tutkitussa luokkatiloissa ei havaittu pintakosteudenilmaisimella kohonnuttua kosteutta ja lisäksi silmämääräisesti tarkasteltuna tiloissa ei ollut merkkejä kosteuden aiheuttamasta maalin kupruilusta tai muista vaurioista.

Kuva 1. Yleiskuva luokasta 5

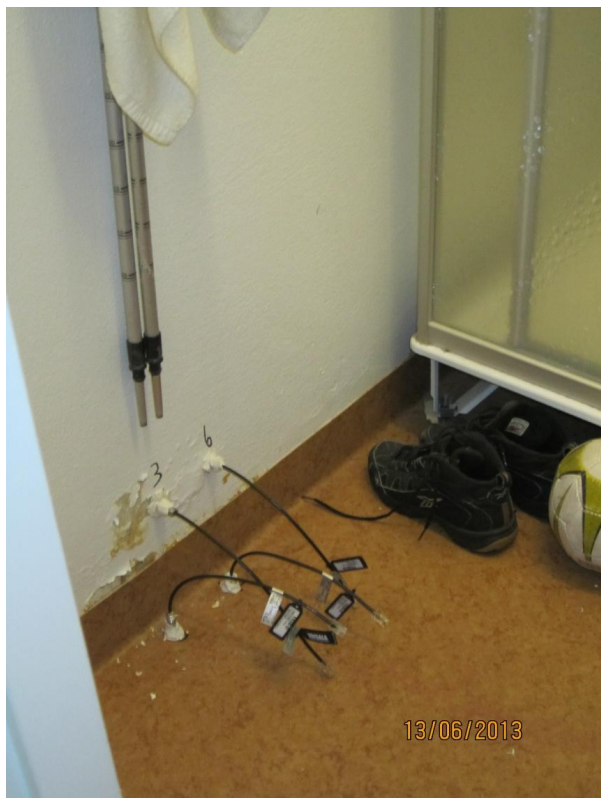
Pohjakerroksessa olevassa tyttöjen pukuhuoneessa havaittiin pintakosteudenilmaisimella kohonnutta kosteutta opettajan suihkutilan ja wc tilan välisessä seinässä. Seinän alaosassa oli myös havaittavissa maalipinnan kupruilua. Pintakosteusmittausten tulos varmistettiin vielä porareikämittauksella (kuva 1).

Kuva 2. Opettajan suihkutilan puolelta tehtiin väliseinään sekä lattiaan porareikämittaus

Seinään sekä lattiaan porattiin 16 mm reiät 10.6.2013, jonka jälkeen reiät imuroitiin puhtaaksi ja tulpattiin ja jätettiin tasaantumaan. Reikiä porattiin kahdelle eri syvyydelle. Mittaukset tehtiin 13.6.2013 käyttäen Vaisalan HMI41 näyttölaitetta ja HMP44 mitta-antureita. Anturin annettiin tasaantua mittareissä tunnin ajan, jonka jälkeen näyttölaitteelta luettiin tulos, ks. taulukko 1.

Porareikämittausten mukaan seinä ja lattiarakenne on kastunut. Seinän maalista ja tasoitteesta otettiin materiaalinäyte mikrobitutkimuksiin. Seinästä otettu näyte oli mikrobivaurioitunut. Analyysilausunto on esitetty liitteessä 2.

Suosittelemme poistamaan vaurioituneet materiaalit opettajan suihkutilasta. Lisäksi myös wc-tilan seinä ja lattiarakenne on todennäköisesti kastunut, joten myös

sieltä tulee poistaa vaurioituneet materiaalit. Lisäksi rakenteet on kuivattava ennen uudelleen pinnoittamista.

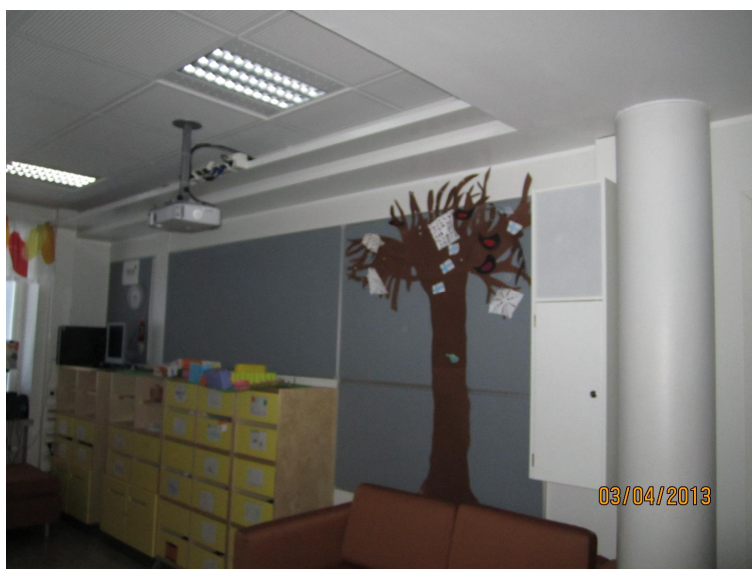
Tutkimusten aikana käytiin lisäksi iltapäiväkerhon tiloissa. Tiloissa on koneellinen tulo- ja poistoilmanvaihto. Tiloissa oli havaittavissa voimakasta pistävää hajua. Tiloissa oli seinäpinnoilla suuria määriä linoleumipintaisia ilmoitustauluja, joista lähti erittäin voimakas ja pistävä haju.

Kuva 3. Iltapäiväkerhossa olevia linoleumi-ilmoitustauluja

On todennäköistä, että iltapäiväkerhon tiloissa aistittu epämiellyttävä haju on peräisin linoleumipintaisista ilmoitustauluista. Aikaisemmissa HKR-rakennuttajan tekemissä tutkimuksissa on havaittu, että linoleumipintaisista ilmoitustauluista voi vapautua sisäilmaan yhdisteitä, jotka voivat ärsyttää silmiä ja hengitysteitä ja niille on tyypillistä pistävä haju.

Iltapäiväkerhon tiloissa havaitun linoleumiperäisen hajun ja oireilun vuoksi suosittelemme vaihtamaan linoleumipintaiset ilmoitustaulut kaikista tiloista esim. kangaspintaisiin ilmoitustauluihin.

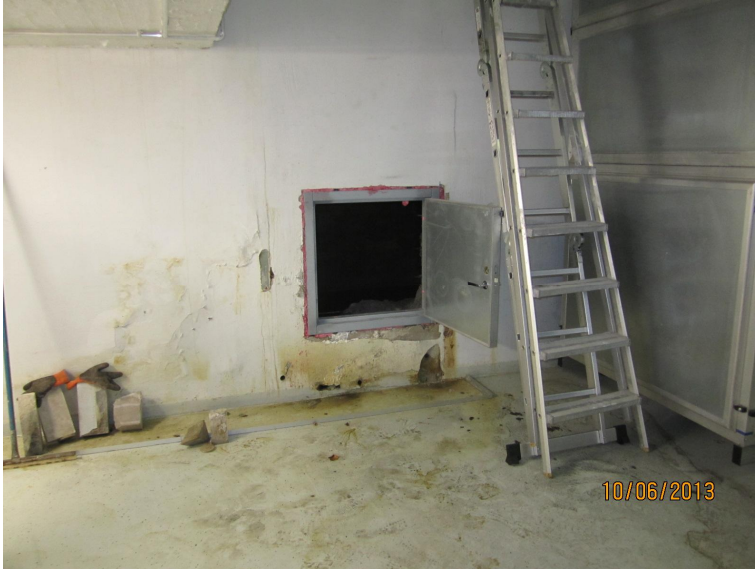
Kuva 4. Lisäksi mittauskäyntien aikana käytiin kellarikerroksessa olevassa pannuhuoneessa. Huoneessa oli seinällä havaittavissa maalinkupruilua. Lisäksi nurkassa oli vettä lattialla. Tilan takana olevassa entisessä hiilikuilussa oli lattialla havaittavissa runsaasti vettä.

Kellarissa havaittiin pannuhuoneessa kosteusvaurio. Tilasta on mahdollista kulkeutua epätiivien läpivientien kautta epäpuhtauksia muihin tiloihin.

Pannuhuoneessa tulee poistaa vaurioituneet materiaalit sekä suunnitella ratkaisu- ja veden pääsyn estämiseksi tilaan.

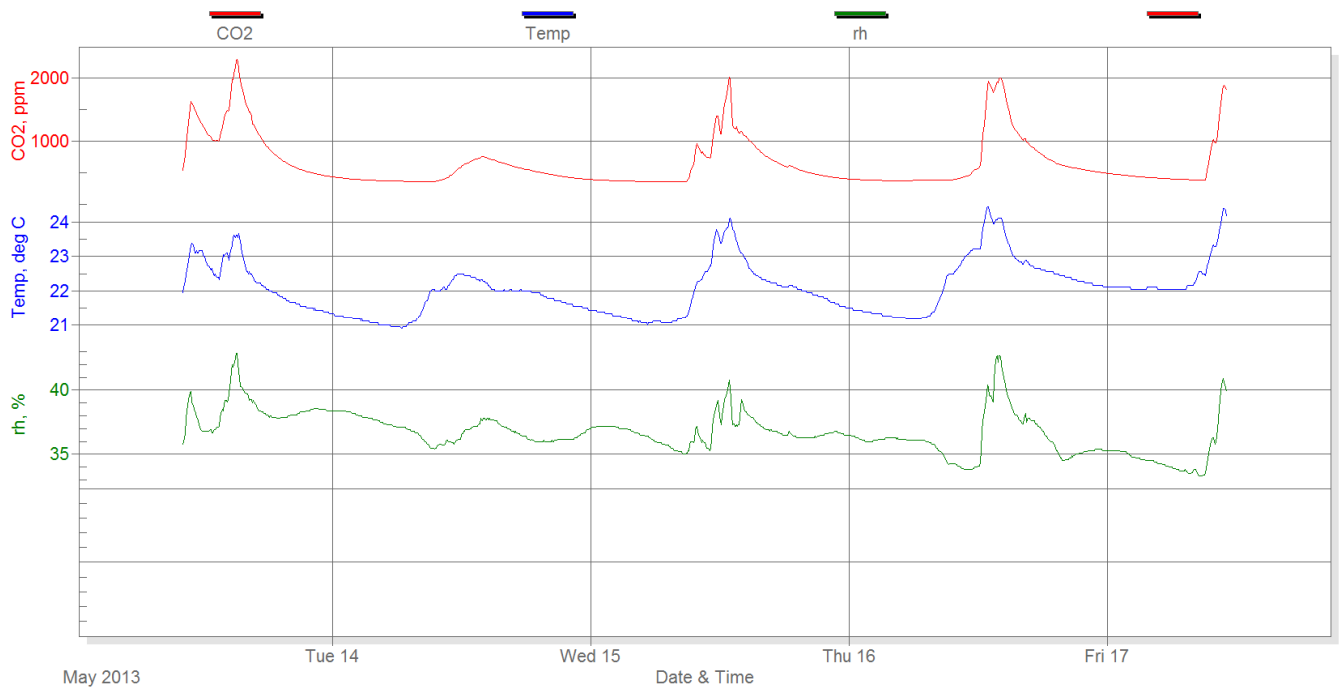
Luokka 5

- Sisäilman hiilidioksidipitoisuus nousi korkeimmillaan yli 2200 ppm.

- Sisäilman lämpötila oli mittausjakson aikana keskimäärin 22,1 °C. Mittausjakson aikana sisäilman lämpötila vaihteli välillä 20,9...24,4 °C.
- Sisäilman suhteellinen kosteus oli mittausjakson aikana keskimäärin 36,7 %. Mittausjakson aikana sisäilman suhteellinen kosteus vaihteli välillä 33,3...42,9 %.

Sisäilman lämpötilä, suhteellinen kosteus sekä hiilidioksidipitoisuus 13. - 17.5.2013

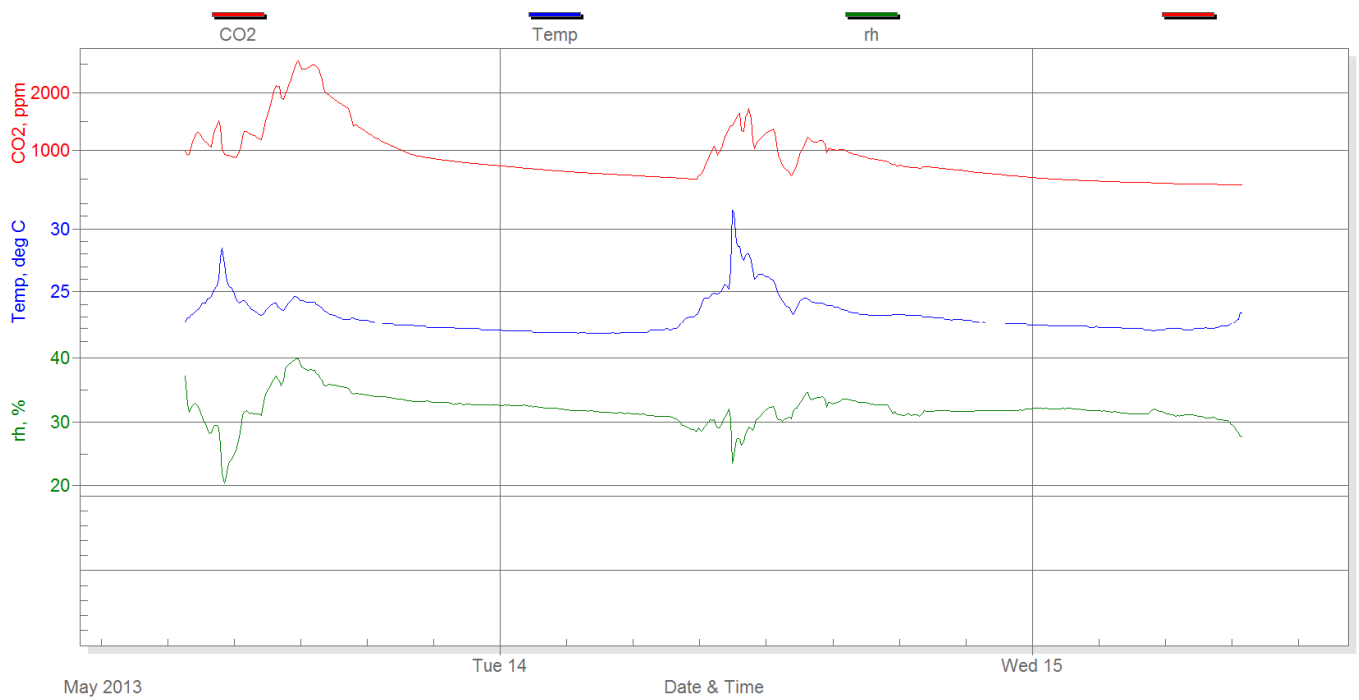
Luokka 12

- Sisäilman hiilidioksidipitoisuus nousi korkeimmillaan yli 2500 ppm.

- Sisäilman lämpötila oli mittausjakson aikana keskimäärin 22,9 °C. Mittausjakson aikana sisäilman lämpötila vaihteli välillä 21,6...31,5 °C.
- Sisäilman suhteellinen kosteus oli mittausjakson aikana keskimäärin 32,0 %. Mittausjakson aikana sisäilman suhteellinen kosteus vaihteli välillä 20,4...39,9 %.

Sisäilman lämpötilä, suhteellinen kosteus sekä hiilidioksidipitoisuus 13. - 15.5.2013

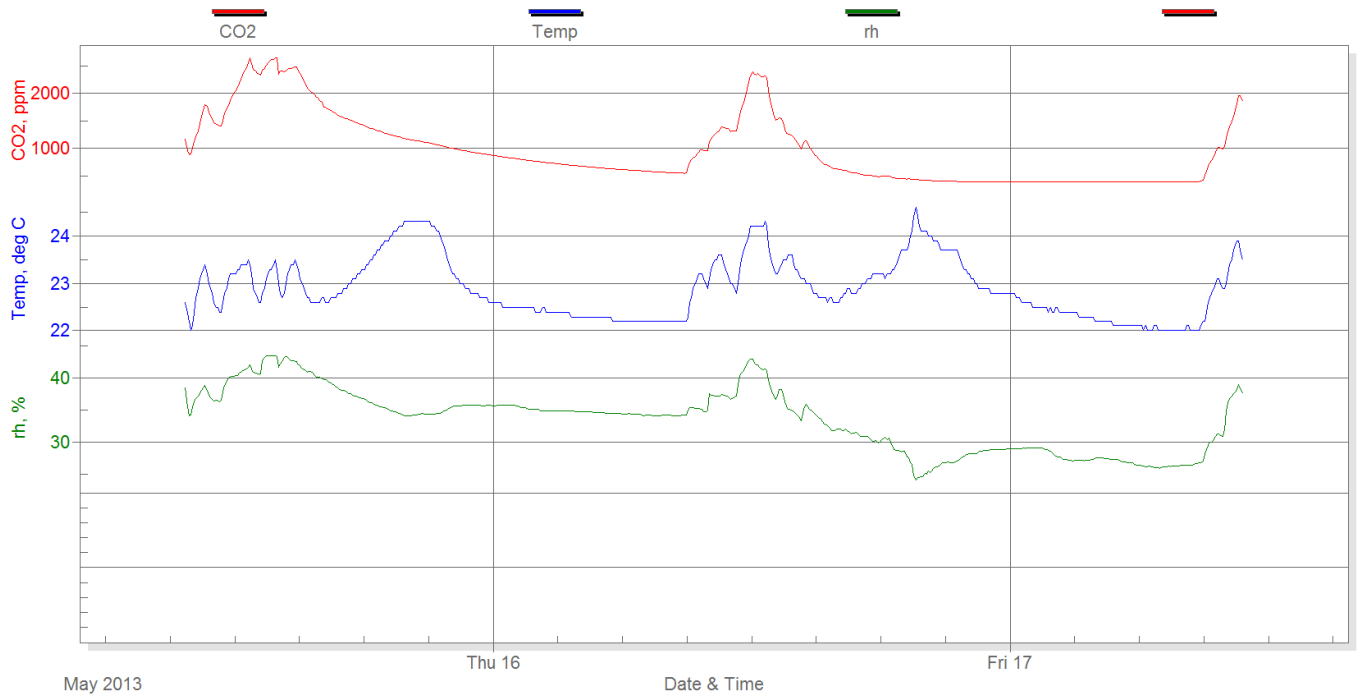
Luokka 19

- Sisäilman hiilidioksidipitoisuus nousi korkeimmillaan yli 2600 ppm.

- Sisäilman lämpötila oli mittausjakson aikana keskimäärin 22,9 °C. Mittausjakson aikana sisäilman lämpötila vaihteli välillä 22,0...24,6 °C.
- Sisäilman suhteellinen kosteus oli mittausjakson aikana keskimäärin 33,5 %. Mittausjakson aikana sisäilman suhteellinen kosteus vaihteli välillä 24,0...43,5 %.

Sisäilman lämpötila, suhteellinen kosteus sekä hiilidioksidipitoisuus 15. - 17.5.2013
