Kaartin lasaretin vanha päärakennus Rakennushistorian selvitys 2021

Rakennushistorian selvitys 2021

Kaupunginosa: Kamppi 4
Osoite: Lönnrotinkatu 37, 00180 Helsinki
Kortteli: 78
Tontti: 2
Kiinteistötunnus: 91-4-78-2
Koordinaatit (P, I): 6672265,25496072
Rakennustunnus: 91-4-78-2-2
Suunnittelija: Arkkitehti Carl Ludvig Engel
Rakennuksen valmistumisaika: 1827
Alkuperäinen käyttötarkoitus: Sairaala
Rekisterin mukainen käyttö: Tutkimuslaitosrakennukset
Omistaja: Kiinteistö Oy Kaartin Lasaretti
Kerrosala: 957 m²
Asemakaava: 9418, hyv. 14.2.1991
Kaavamerkintä: sk- Kulttuurihistoriallisesti huomattavien
rakennusten suojelusta annetun lain nojalla suojeltu
rakennus.

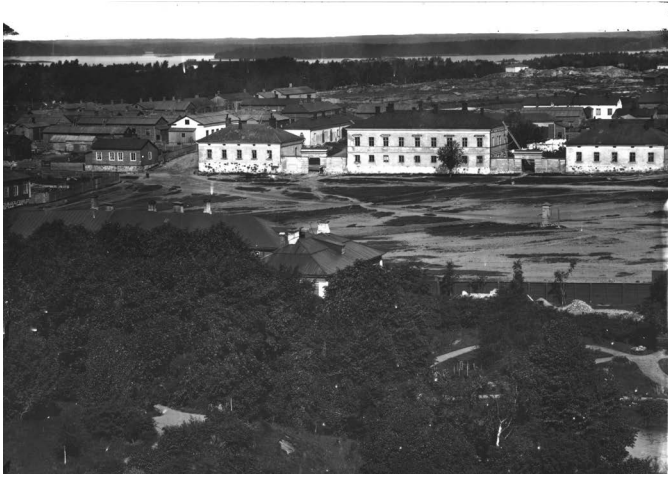
Ensimmäisiä Kaartin lasarettia esittäviä valokuvia on E. Hoffersin Sinebrychoffin puiston suunnalta kuvaama panoraama n. 1870. Hietalahden tori on silloin vielä päällystämätön, kuoppainen hiekkakenttä, ja ympäristön rakennuskanta koostuu matalista puutaloista. Katualueita ei ole vielä tasattu tai päällystetty. Kuvasta erottuvat varsin hyvin lasaretin eteläinen rakennusrintama, pihalle johtavat portit, vartijan koppi, tuulessa kuivuva valkopyykki ja piha-alueen tuuhea puusto. ¹

Valokuvaaja E. Hoffersin panoraamakuvassa noin vuodelta 1870 näkyvä julkisivu yksityiskohtineen vastaa tarkkaan alkueräistä julkisivusuunnitelmaa. Kuvassa näkyy myös runsaasti aukotettu, alkuperäistä suunnitelmaa vastaava itäpääty, jonka valeikkunasyvennyksistä suurin osa on myöhemmin muurattu umpeen. Valokuvan perusteella näyttää siltä, että toisen kerroksen ikkunoissa on ollut ristikarmit ja ensimmäisessä kerroksessa pystyvälikarmit. Ikkunalasit ovat neliömäiset. Valokuva HKM

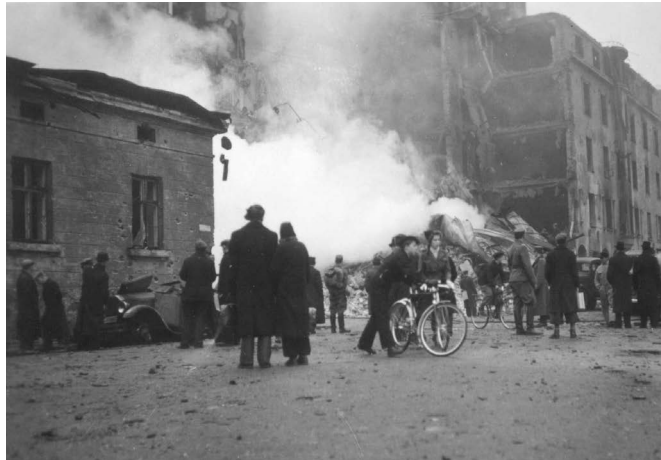
Lasaretin siipirakennus vaurioitui talvisodan ensimmäisessä pommituksessa ja purettiin. Tuntematon kuvaaja 1939, HKM

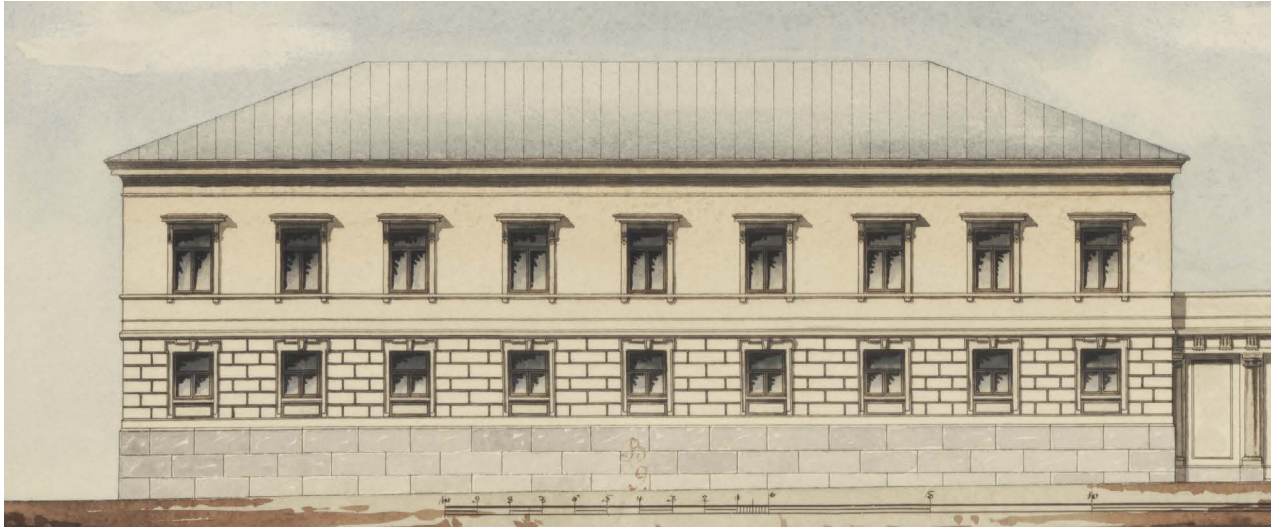
1880-luvun näyttelyplanssissa esitetty, väritetty julkisivupiirustus vastaa hyvin julkisivumuutoksen tussipiirustusta vuodelta 1884. Johtavan lääkärin, sairaalan isännöitsijän ja haavureiden asunnoiksi muutettu rakennus on saanut pelkistettyä uusklassismia koristeellisemman ulkoasun, jossa on renessanssiarkkitehtuurin piirteitä. On mahdollista, että väriyksessä on haluttu korostaa uusia ikkunakehyksiä julkisivupintaa tummemmalla sävyllä.

Säännönmukaisuuden tavoittelussa on sokkeli esitetty säännöllisistä kiviharkoista muurattuna, vaikka vanha sokkeli on lohkokivimuuri. Pohjakerros on edelleen rustikoitu, mutta ikkunoita on suurennettu alaspäin ja ikkuna-aukkoihin on liitetty rapatut kehykset. Molempien kerrosten ikkunoissa on uusrenessanssiarkkitehtuurille tunnusomaiset T-karmit. Pääkerroksen kaikki kadunpuoleiset ikkunat ovat saaneet entablementit ja sivuille kehykset, jotka tukeutuvat vaakalistan alapuolelle lisättyihin reliefkonsoleihin. Piirustuksen osa, KA.

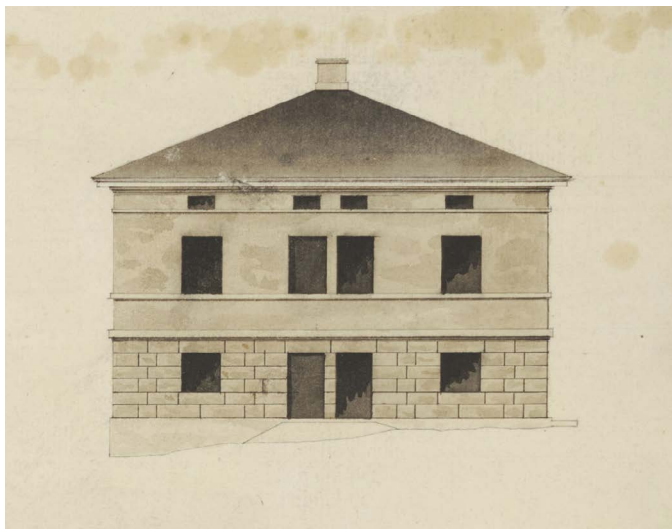
Pihajulkisivu ja päädyt. Mittauspiirustus on laadittu arkkitehtipiskelijöiden harjoitustyönä 1939-1940; T. Salmio-Toiviainen, U. Kudenius, A. Juselius, E. Tuompo, E.Toiviainen, Aaltoyliopiston piirustuskokoelma.

Sokkeli on mittauspiirustuksessa esitetty lohkokivestä muurattuna.

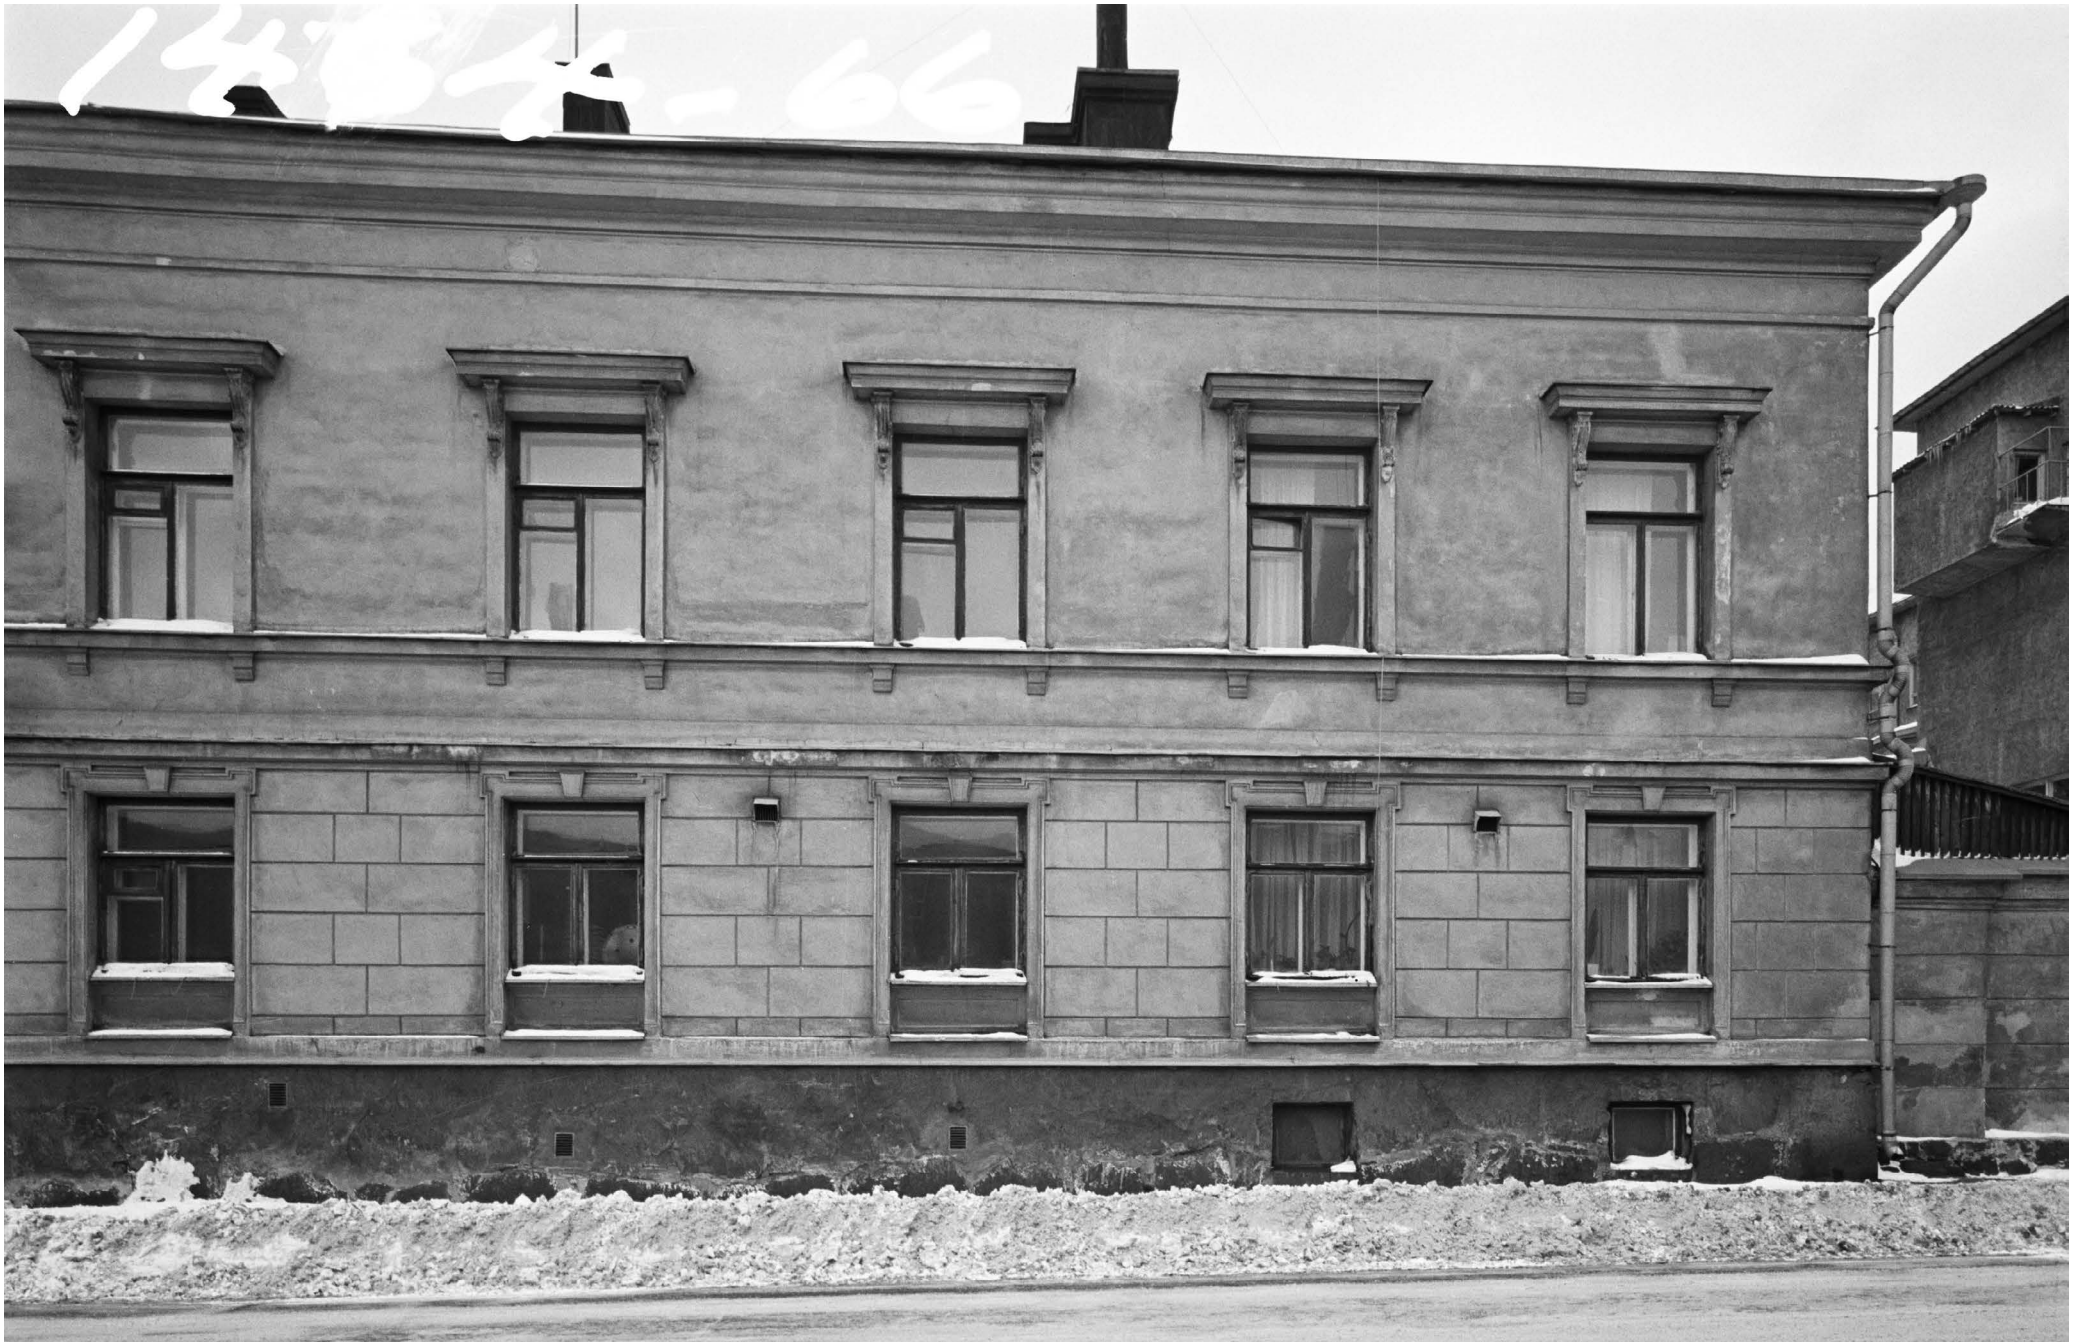
Päärakennuksen katujulkisivu. Valokuva ajankohta 1950- tai 1960-luvulla. HKM. Kuvassa näkyvät hyvin 2. kerroksen ikkunoiden fortuskat, ts. tuuletuspuitteet. Lohkokivisokkeli on ainakin osittain rapattu ja kellariin on avattu muutamia ikkunoita ja tuuletusaukkoja.

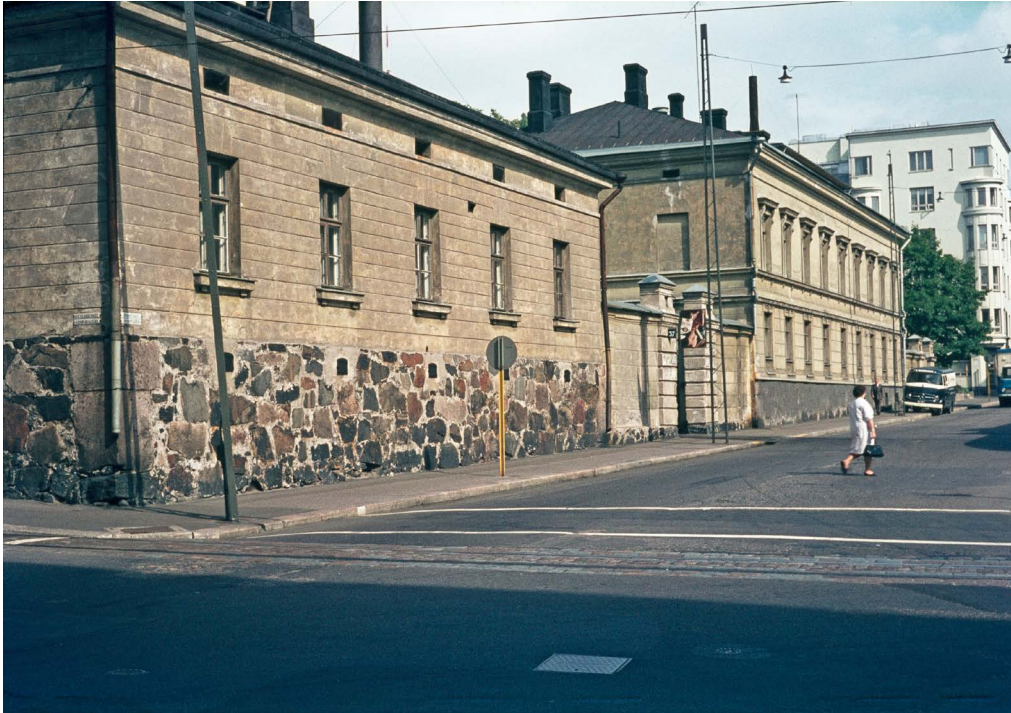
Entisen leipomon ja lasarettirakennuksen katujulkisivu, kuva vuodelta 1967, Constantin Grünberg. HKM. Valokuvan perusteella kuluneen julkisivupinnan väritystä ei voida tarkkaan päätellä, mutta näyttää siltä että ikkunakehykset on maalattu lähes samaan sävyyn kuin julkisivut. Ikkunat on maalattu tummavahalla ruskealla sävyllä.

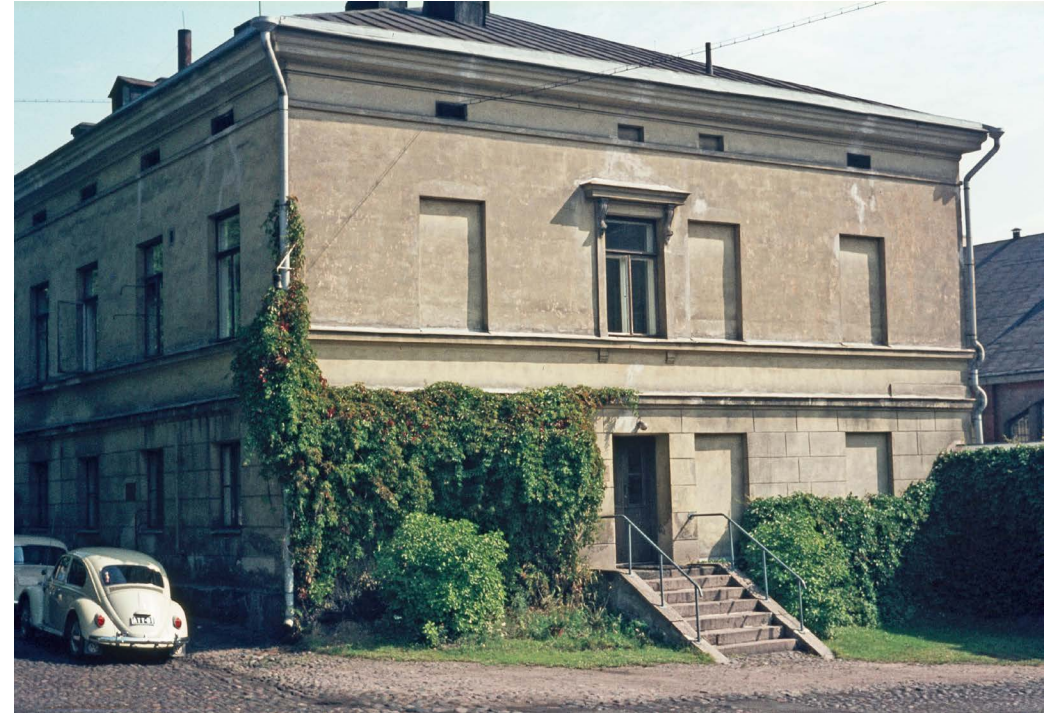
Länsipääty, kuva vuodelta 1967, Constantin Grünberg. HKM. Tasapainoisen julkisivukokonaisuuden takia suunnitellut valeikkunasävennykset ovat alkuperäisen suunnitelman mukaisia. 1880-luvulla päätyikkunaan lisätty arkkitehtoninen kehysaihe liittyy katujulkisivun "ajanmukaistamiseen", joskin se uhmaa valeikkunasommitelman symmetriaa. Ullakon ikkunoita on pihajulkisivussa ja päädyissä.

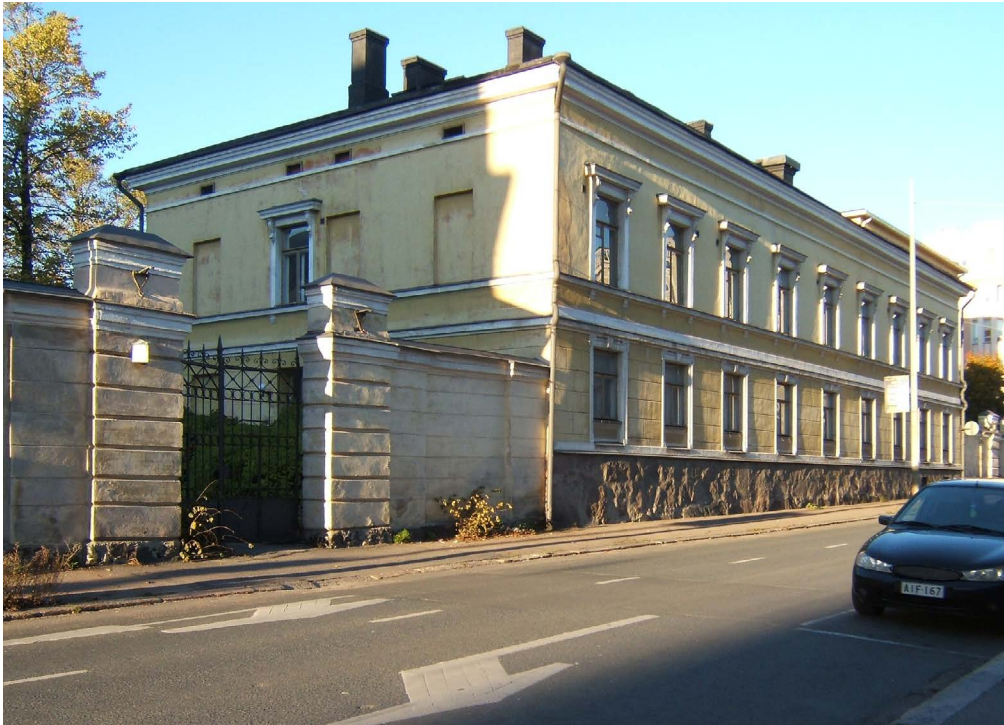
Länsipääty ja katujulkisivu vuonna 2007. Nykyinen julkisivuväritys on empiren arkkitehtuurille tyypillinen.

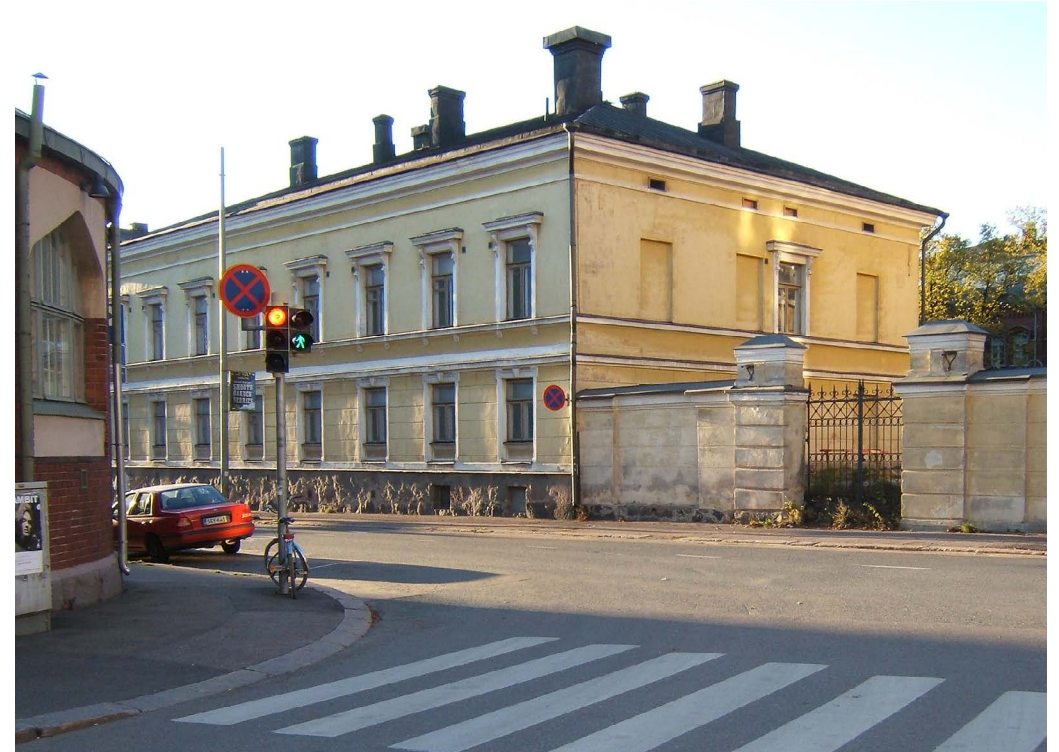
Katujulkisivu ja itäpääty vuonna 2007.

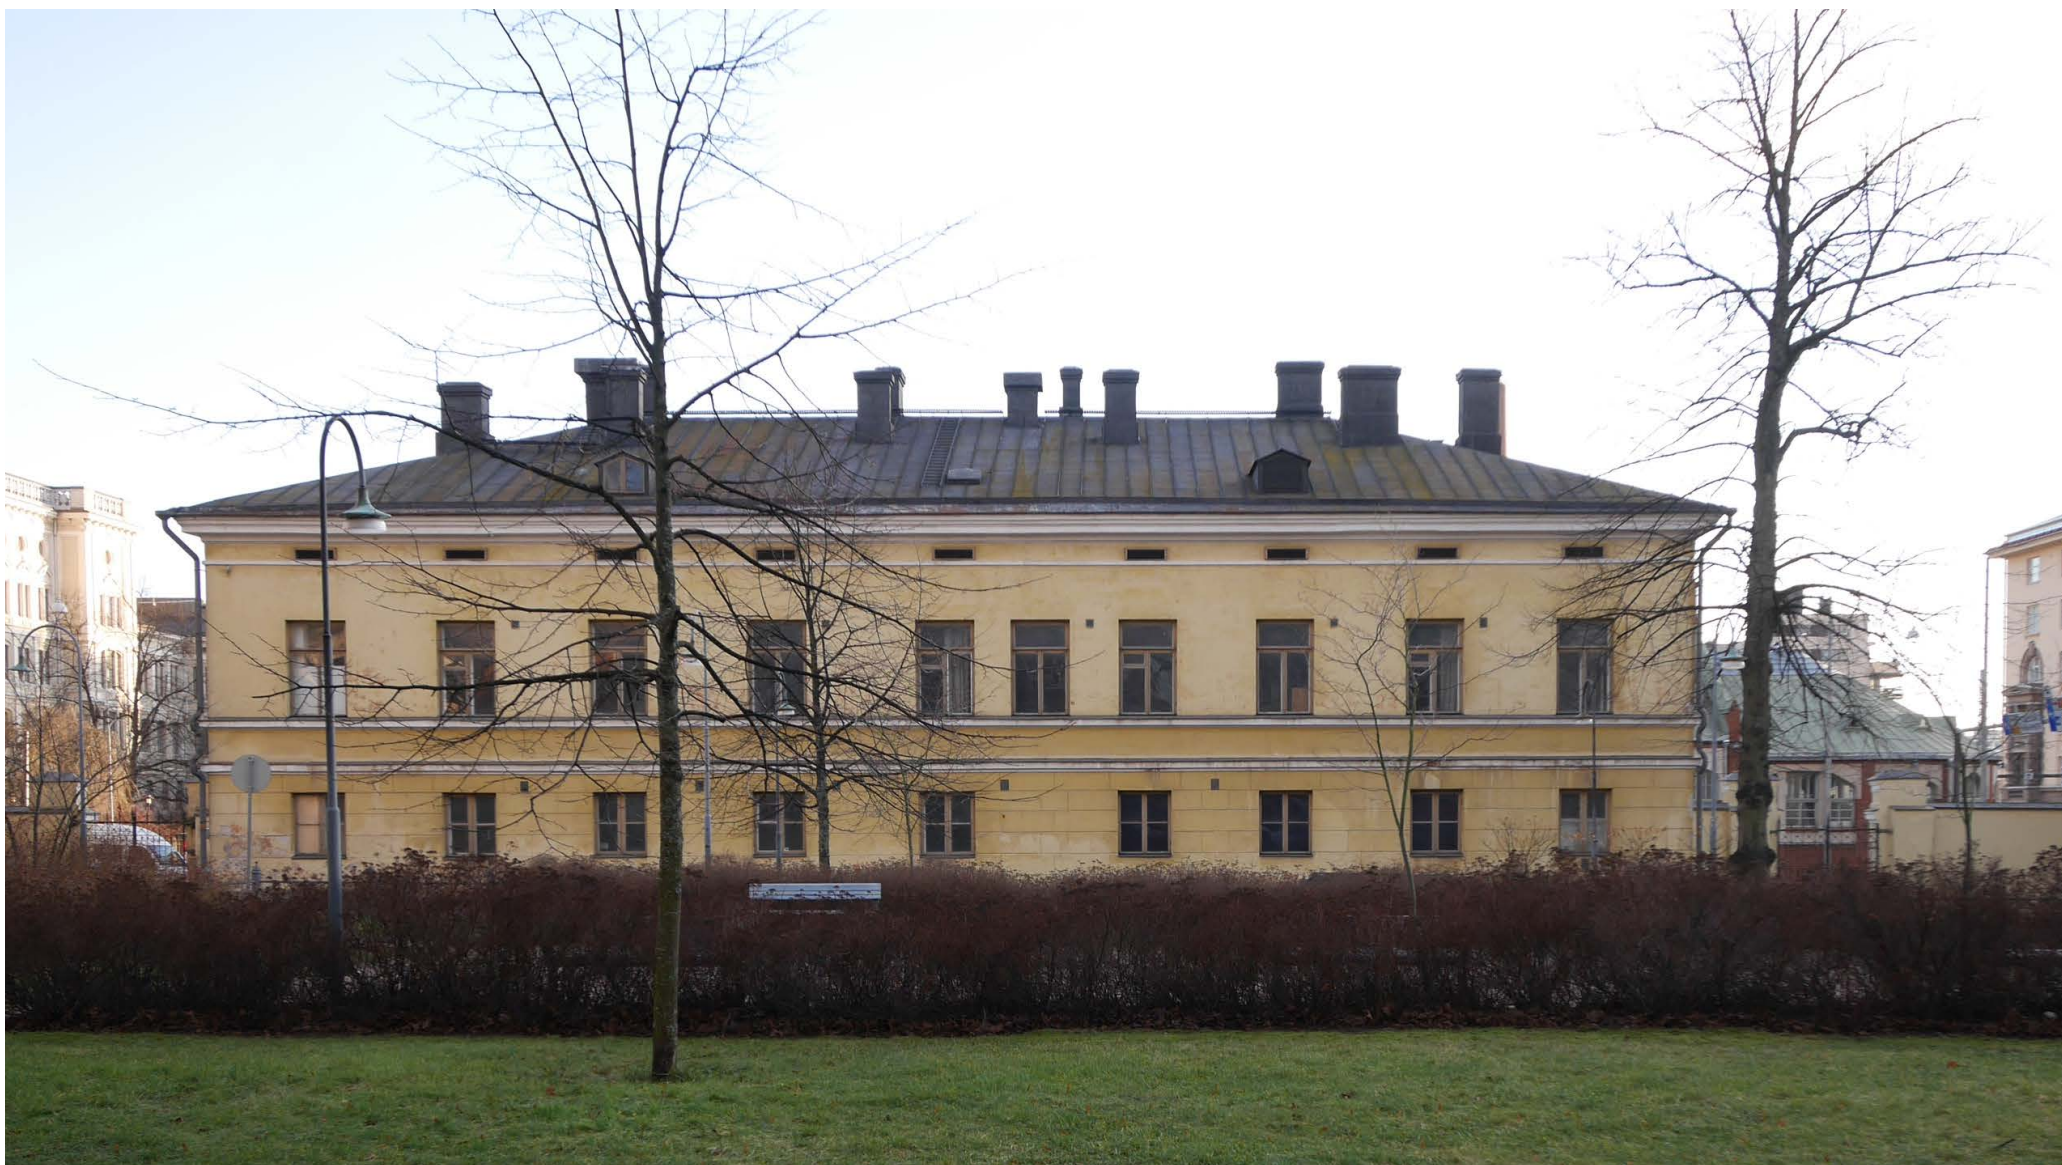
Pihajulkisivu, kuva 2021

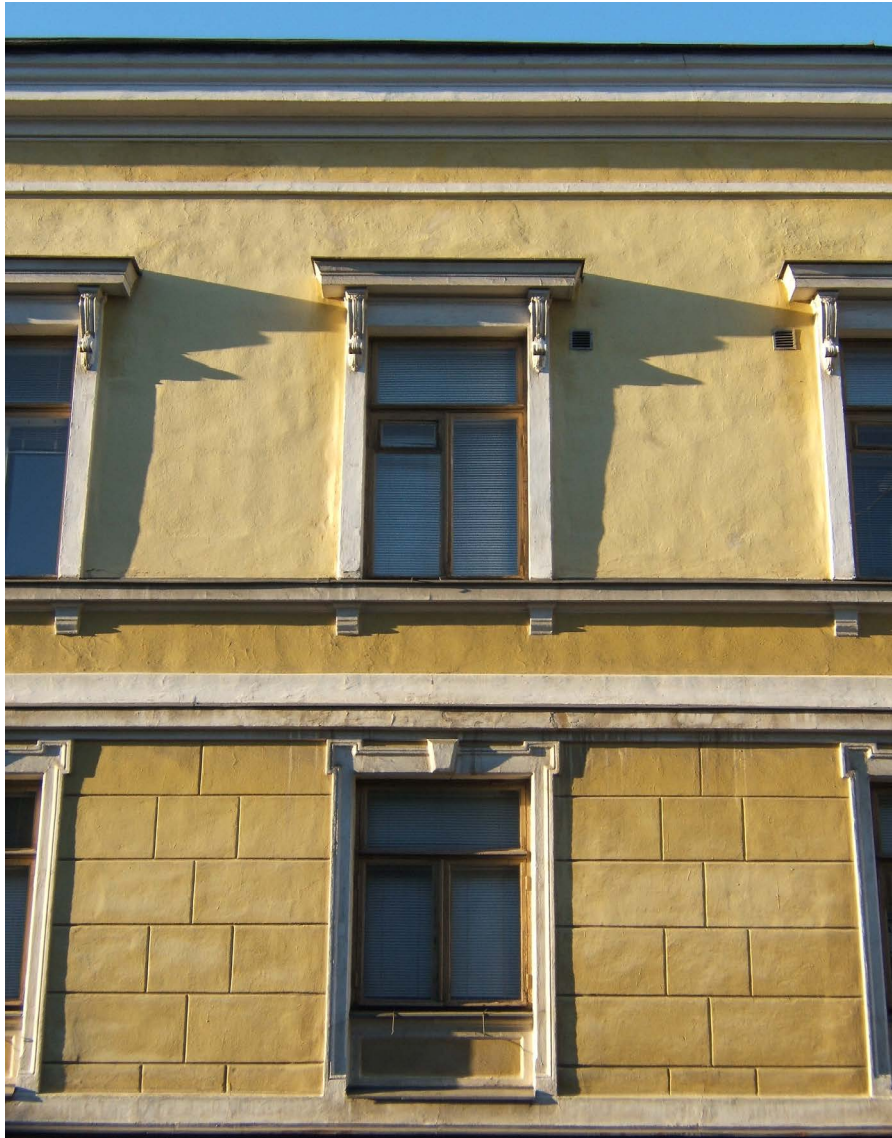
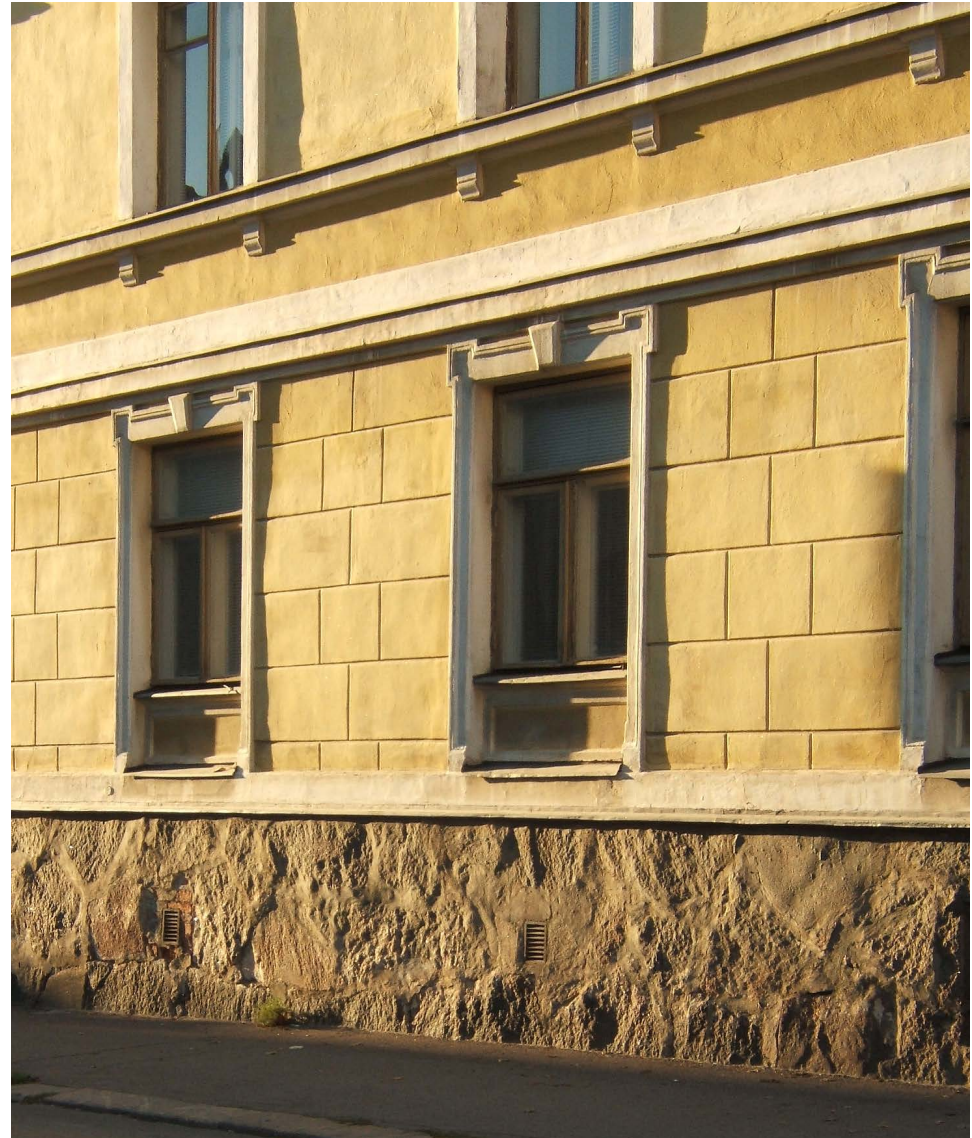
Katujulkisivun yksityiskohtia

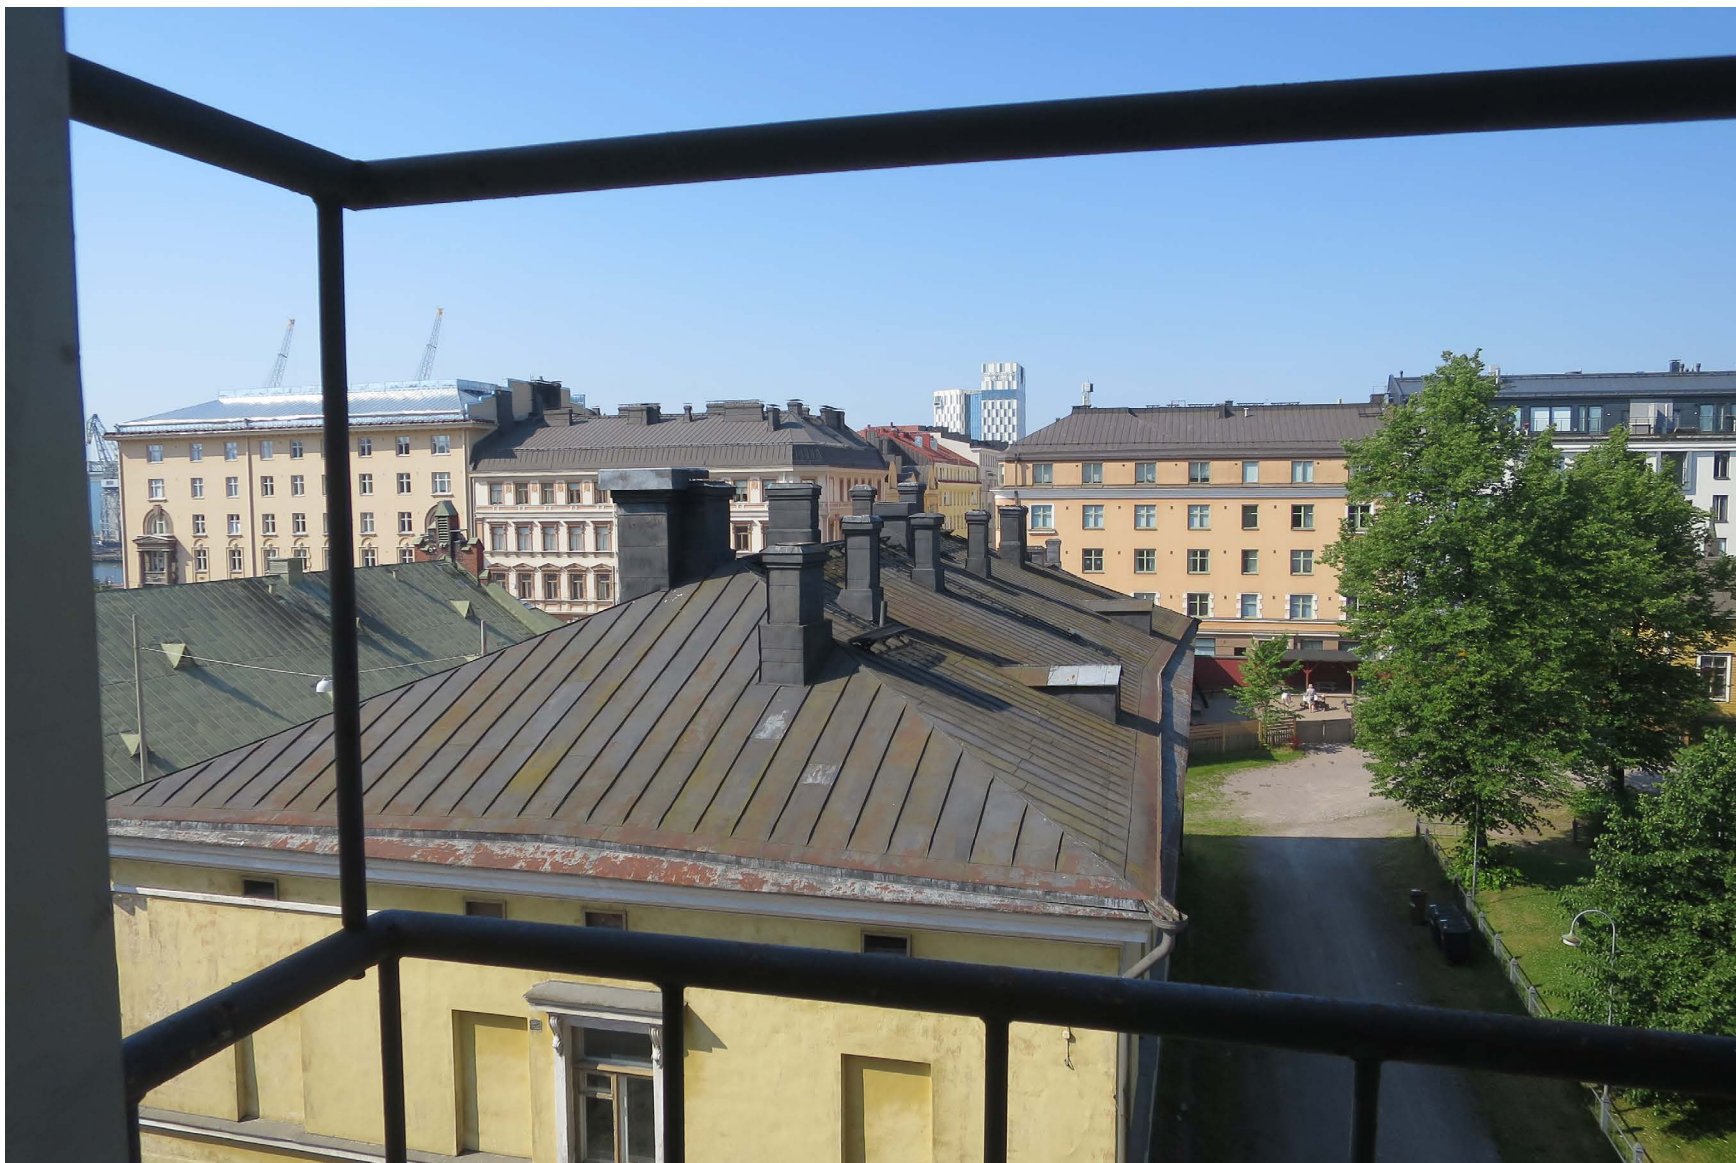
Nykyinen vesikate on konesaumattua peltiä, perinteisen malliset piiput ja uudet piippurakenteet on pellitetty.

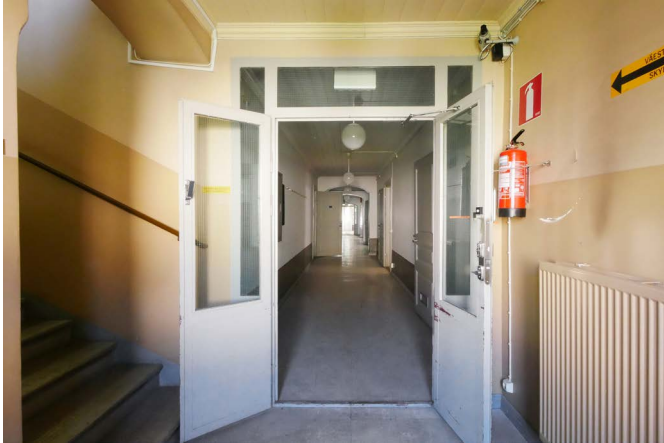
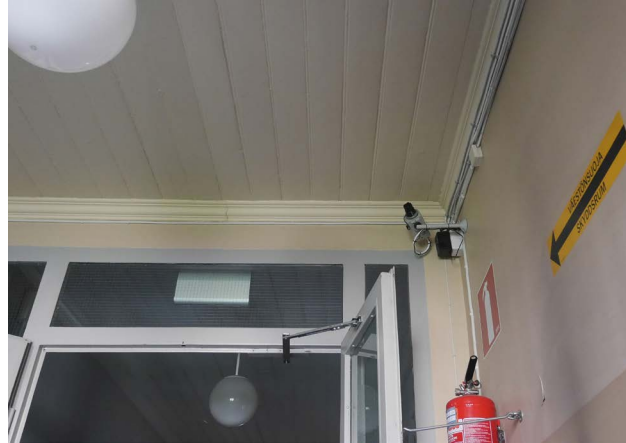
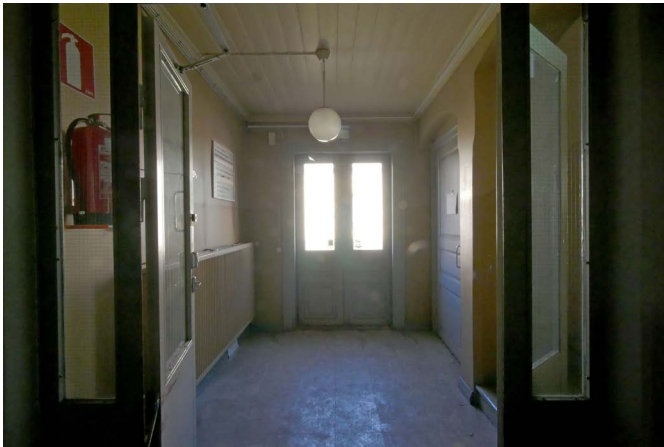
114 Tuulikaappi, porrasaula

Muovilaattalattia
Kalkkikiviporrasakelmat, rihlattu pinta
Profiloitu puujalkalista, uudehko
Lautapanelikatto
Profiloitu kattolista, puuta
Rapatut seinät, panelimaalaus
Teräslasipalo-ovet, rautalankalasia
Peiliovi siivouskomeroon, mahdollisesti uudehko
Peltiradiaattori

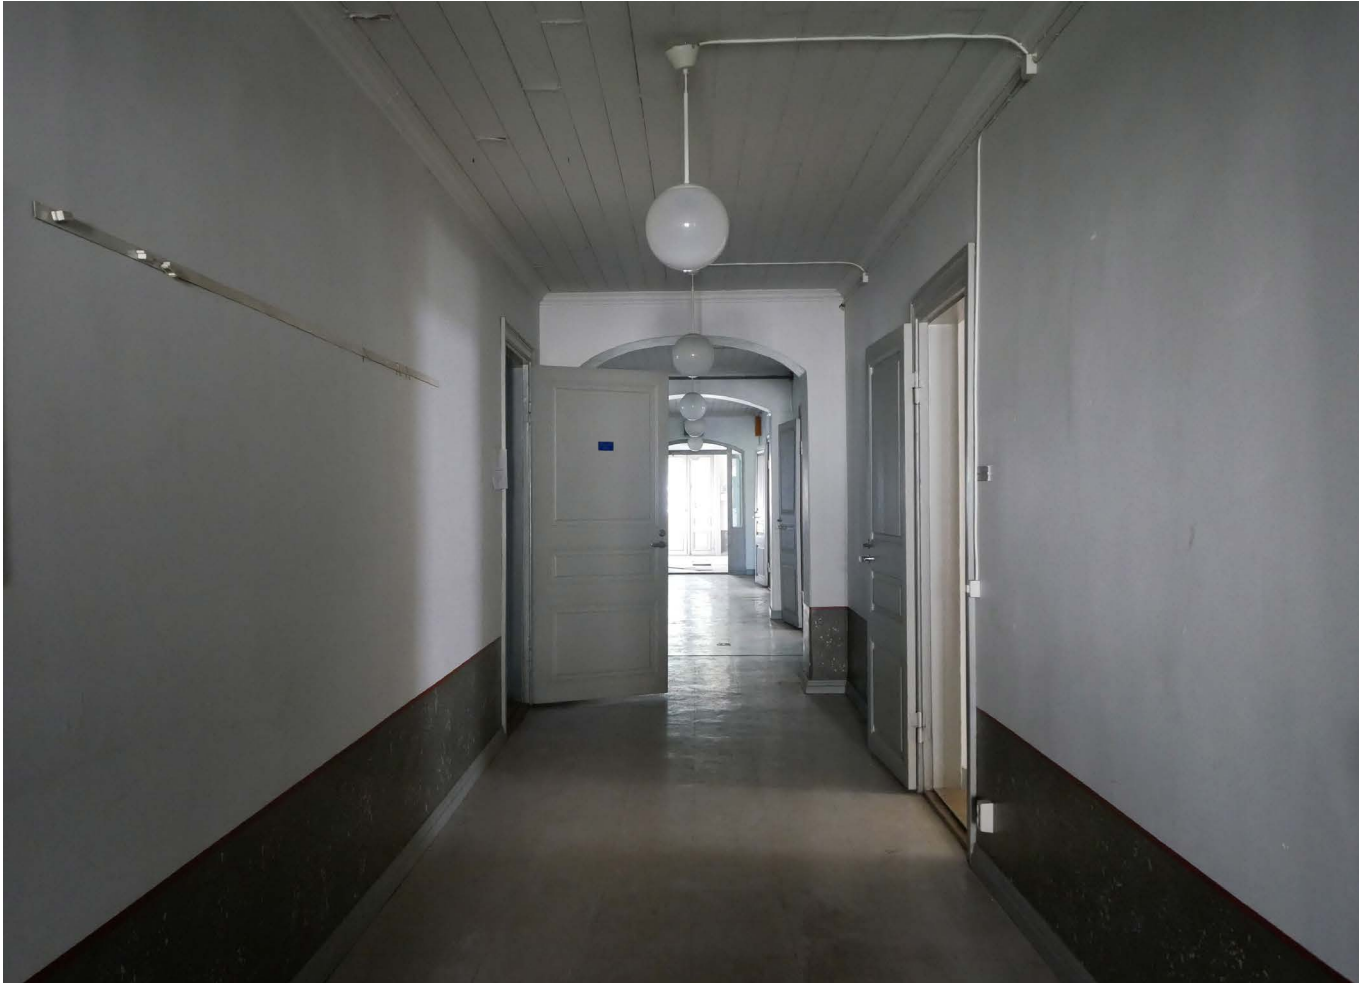
113 Käytävä

Profiloitu puujalkalista, uudehko
Lautakatto
Profiloitu kattolista puuta
Rapatut seinät, matala panelimaalaus
Peiliovet yleensä kunnostettuja? suippopäiset saranat;
uudet painikkeet ja lukot
Profiloidut ovilistat
Puukynnykset
Sähköt pinta-asennuksella
Segmenttikaariholvi poikittaisseinässä

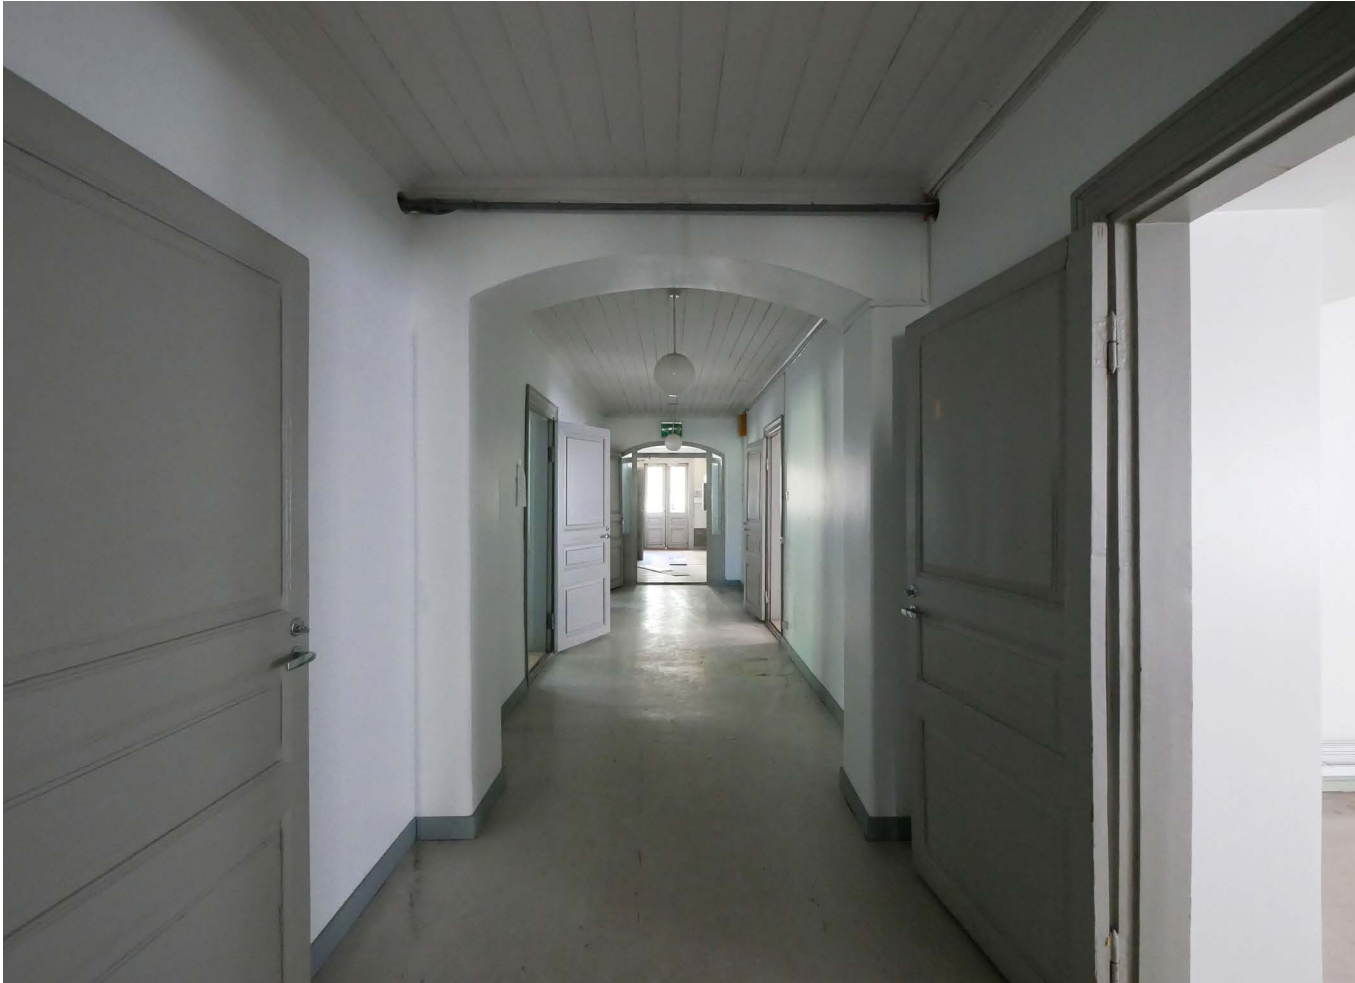
111 Käytävä

Profiloitu puujalkalista, uudehko
Lautakatto
Profiloitu kattolista puuta
Rapatut seinät, matala panelimaalaus
Peiliovet yleensä kunnostettuja? suippopäiset saranat;
uudet painikkeet ja lukot
Profiloidut ovilistat
Puukynnykset
Sähköt pinta-asennuksella
Segmenttikaariholvi poikittaisseinässä

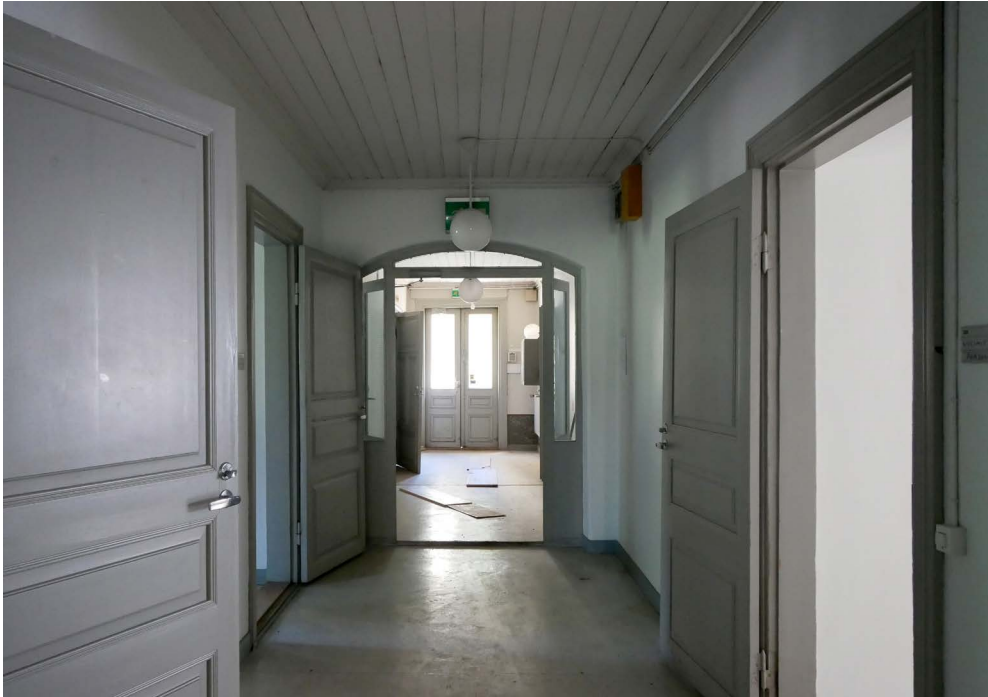
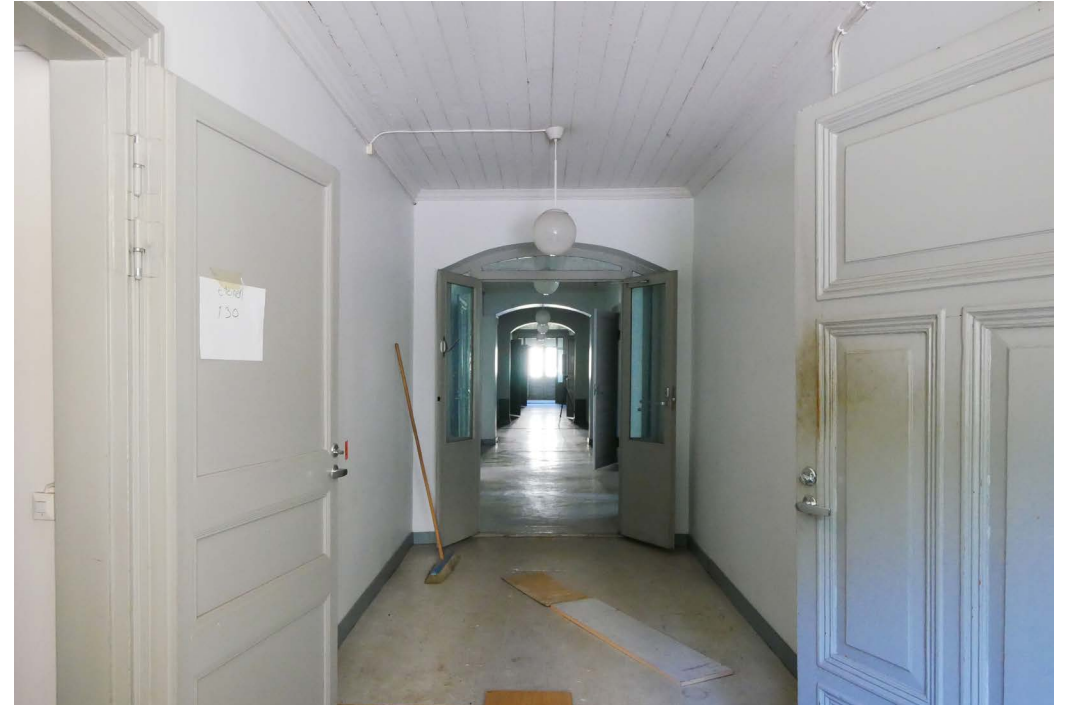
110 Tuulikaappi

Muovimattolattia
Profiloitu puujalkalista, uudehko
Lautapanelikatto
Profiloitu kattolista puuta
Rapatut seinät, valkea
Uudehkot palo-ovet, rautalankalasia
Peiliovi eteiseen 130 ja 4-peiliovi porrashuoneeseen
(täysranskalainen); uusitut helat
Peltiradiaattori

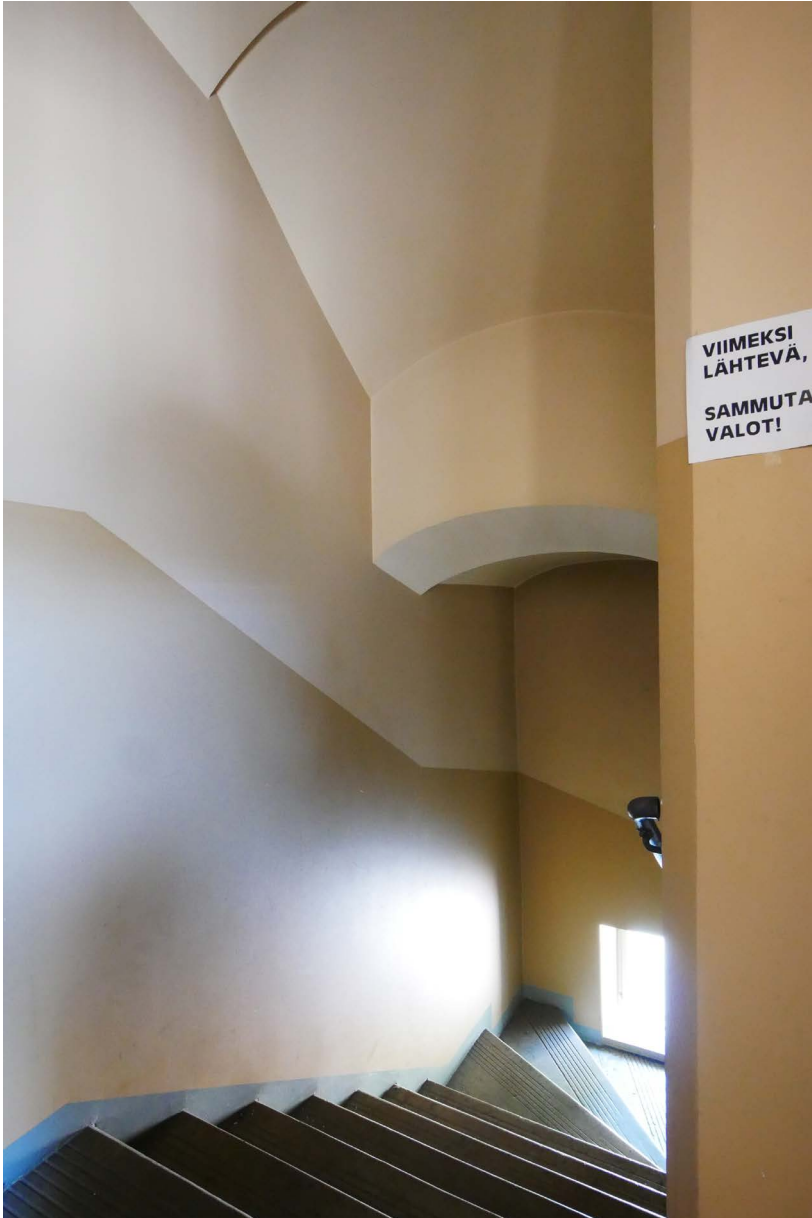
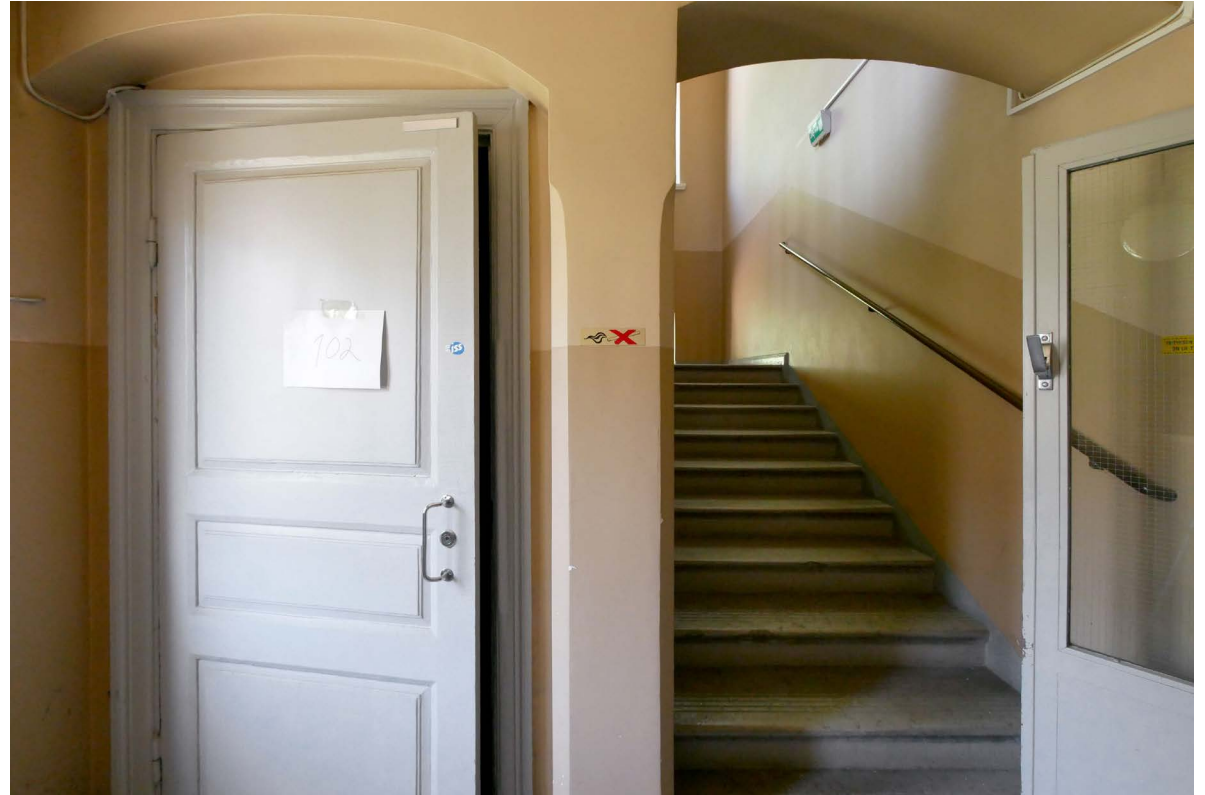
Kalkkikiviporrasaskelmat, rihlattu pinta
Rapatut seinät, valkea; panelimaalaus
Holvattu katto
