Kaartin lasaretin vanha päärakennus Rakennushistorian selvitys 2021

Rakennushistorian selvitys 2021

Kaupunginosa: Kamppi 4
Osoite: Lönnrotinkatu 37, 00180 Helsinki
Kortteli: 78
Tontti: 2
Kiinteistötunnus: 91-4-78-2
Koordinaatit (P, I): 6672265,25496072
Rakennustunnus: 91-4-78-2-2
Suunnittelija: Arkkitehti Carl Ludvig Engel
Rakennuksen valmistumisaika: 1827
Alkuperäinen käyttötarkoitus: Sairaala
Rekisterin mukainen käyttö: Tutkimuslaitosrakennukset
Omistaja: Kiinteistö Oy Kaartin Lasaretti
Kerrosala: 957 m²
Asemakaava: 9418, hyv. 14.2.1991
Kaavamerkintä: sk- Kulttuurihistoriallisesti huomattavien
rakennusten suojelusta annetun lain nojalla suojeltu
rakennus.

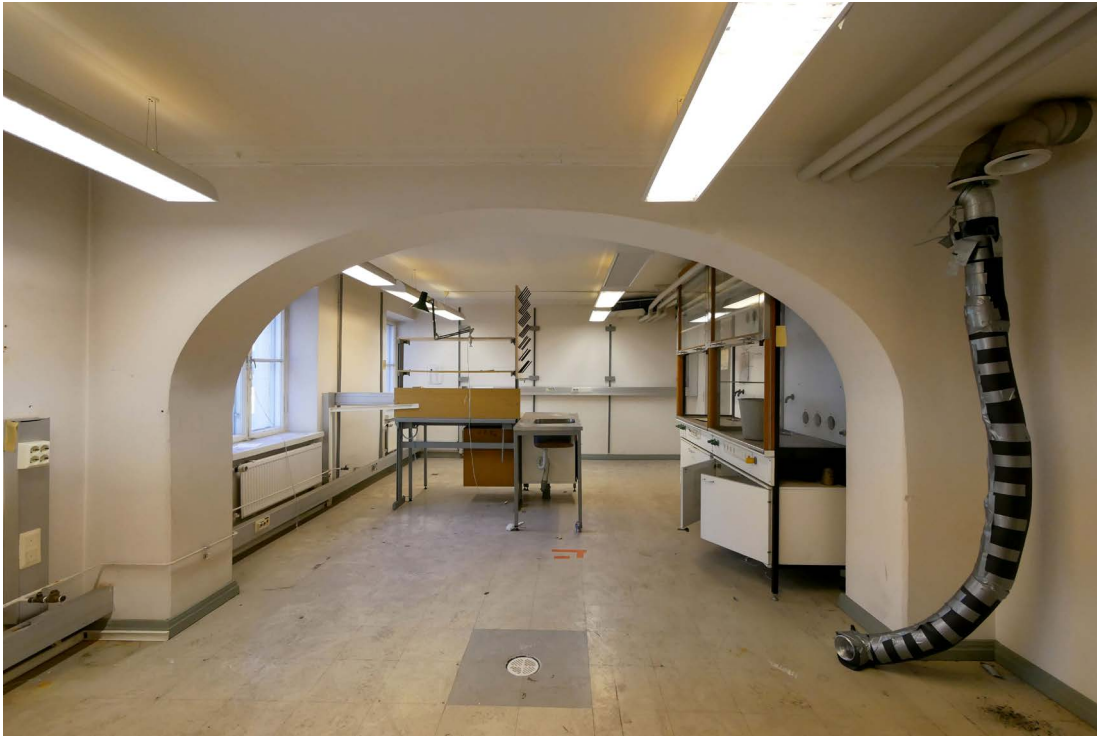
103-104

Muovilaattalattia, lattiakaivot
Profiloitu puujalkalista, uudehko
Rapatut seinät, valkea
Laakea koriholvikaari poikkiseinässä
Rapattu katto, profiloitu kattolista
Puuovi, peilimalli
Maalattu puukynnys
Ovismyygit
Sähköjohdot pinta-asennuksena
Kaapelikouru

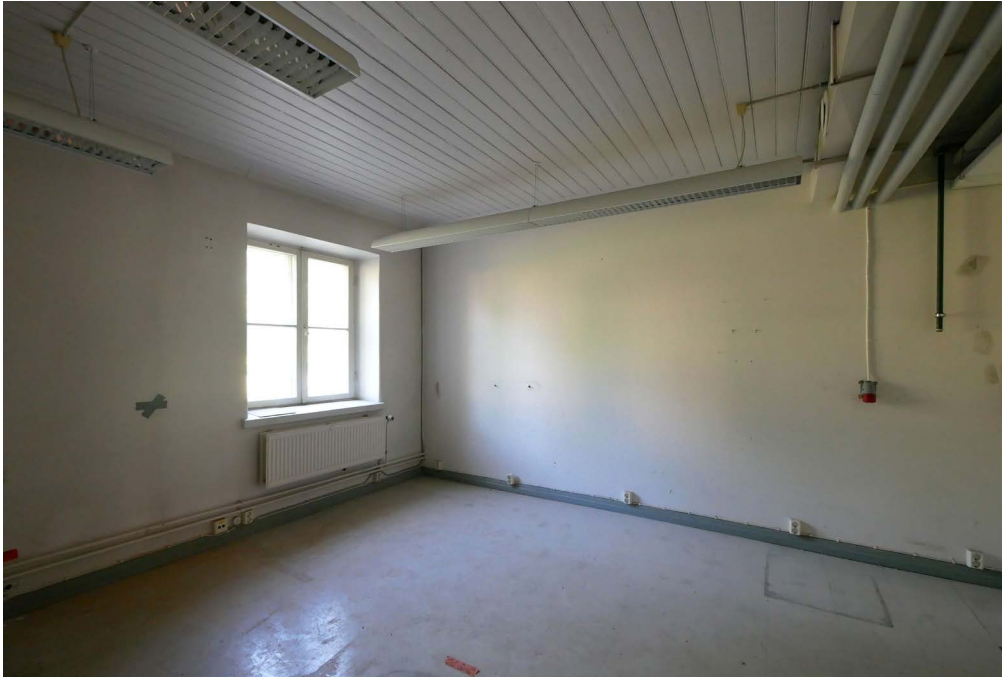
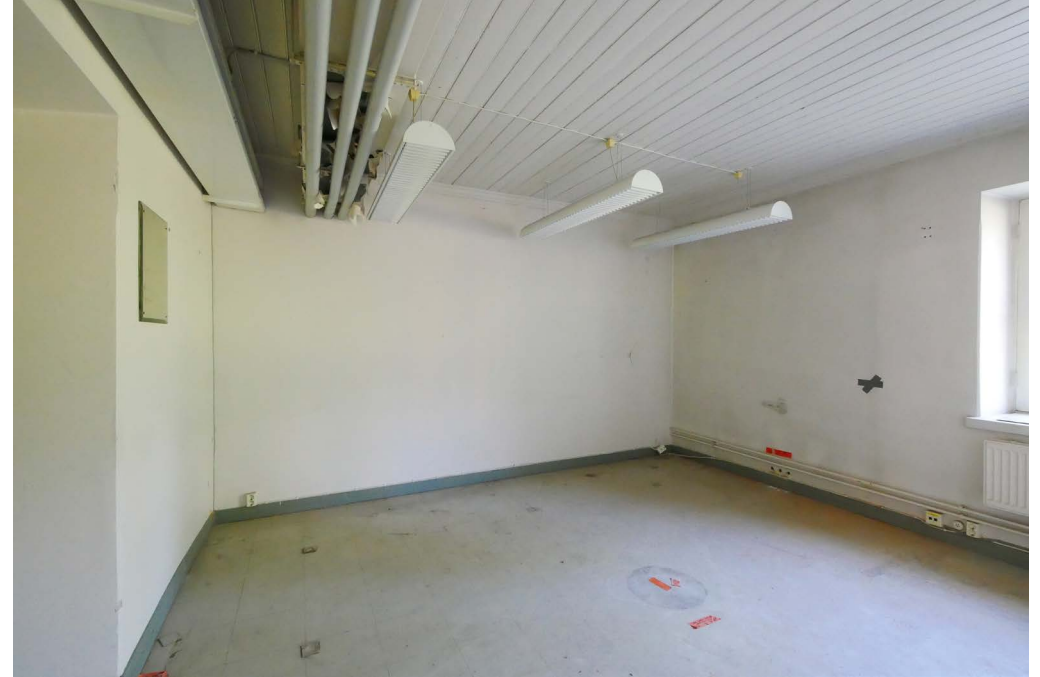
105

Muovilaattalattia
Profiloitu puujalkalista, uudehko
Rapatut seinät, valkea
Helmiponttikatto, profiloitu puukattolista
Puuovi, peilimalli
Maalattu puukynnys
Ovismyygit
Sähköjohdot pinta-asennuksena
Kaapelikouru

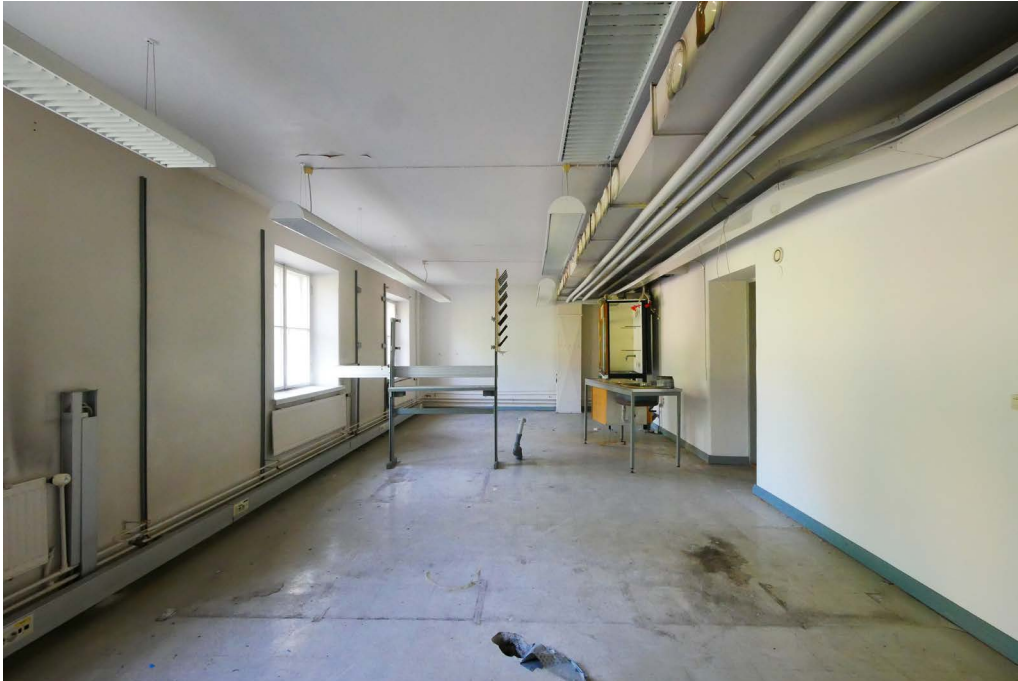
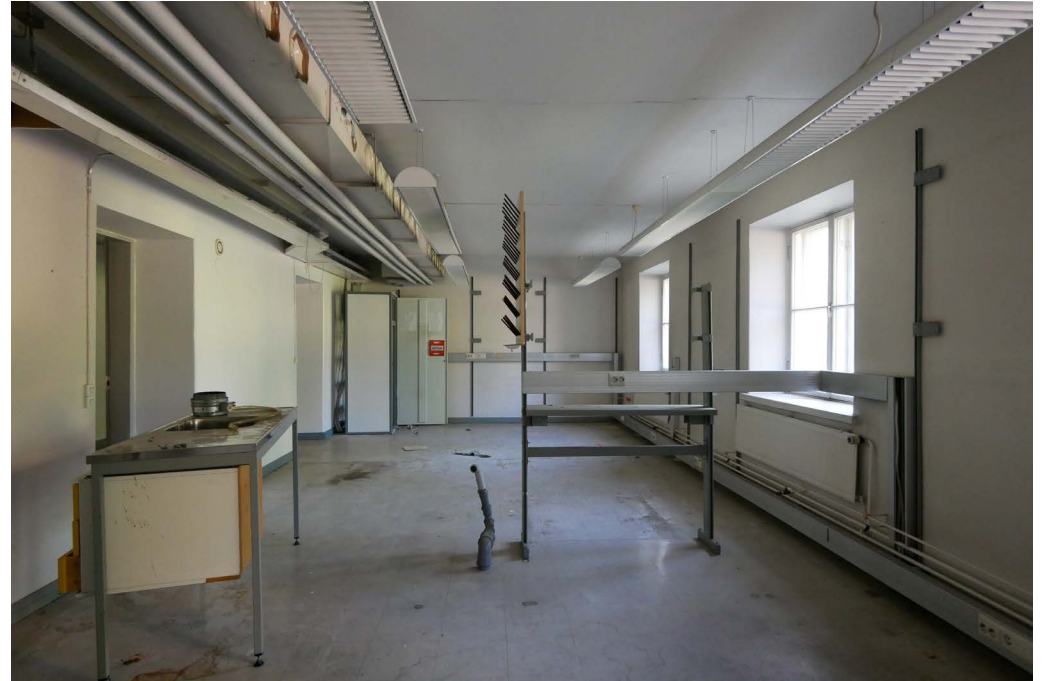
106-108

Muovilaattalattia
Profiloitu puujalkalista, uudehko
Rapatut seinät, valkea
Tasoitettu katto, profiloitu kattolista
Puuovi, peilimalli
Maalattu puukynnys
Sähköjohdot pinta-asennuksena
Kapelikouru
Levyradiaattorit

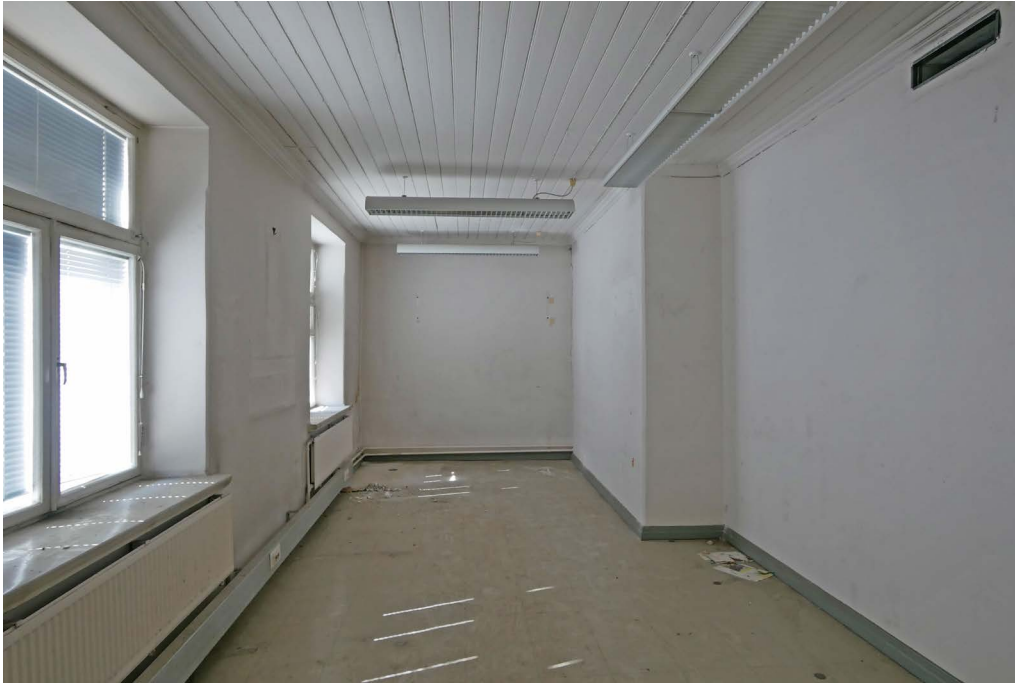
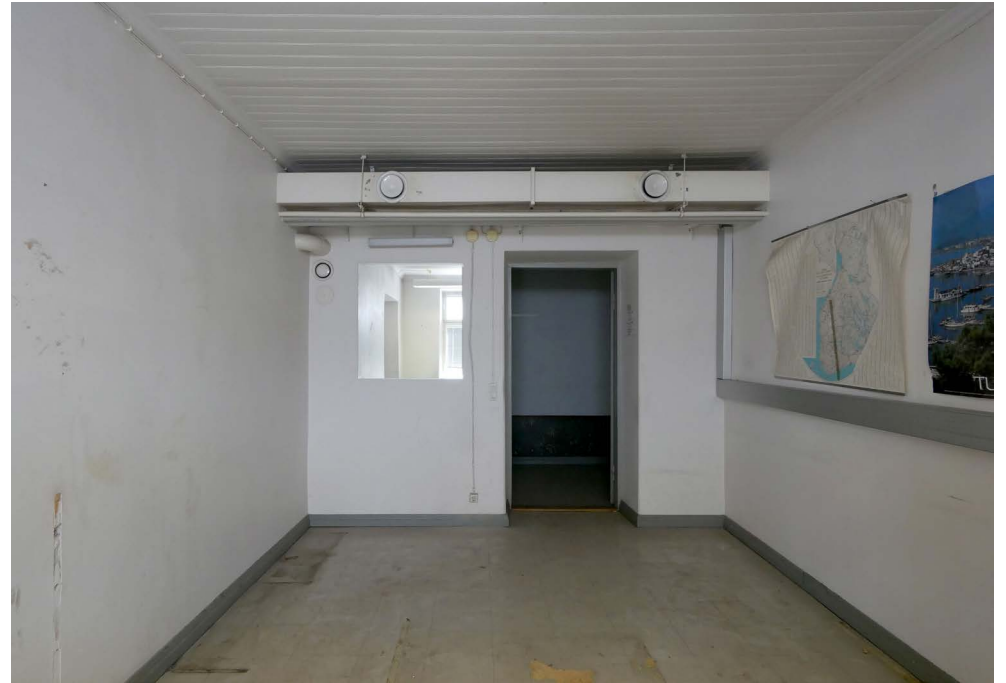
120,123-124

Muovilaattalattia
Profiloitu puujalkalista, uudehko
Rapatut seinät, valkea
Helmiponttikato, profiloitu puukattolista
Puuovi, peilimalli
Maalattu puukynnys
Ovismyygit
Sähköjohdot pinta-asennuksena
Kaapelikouru

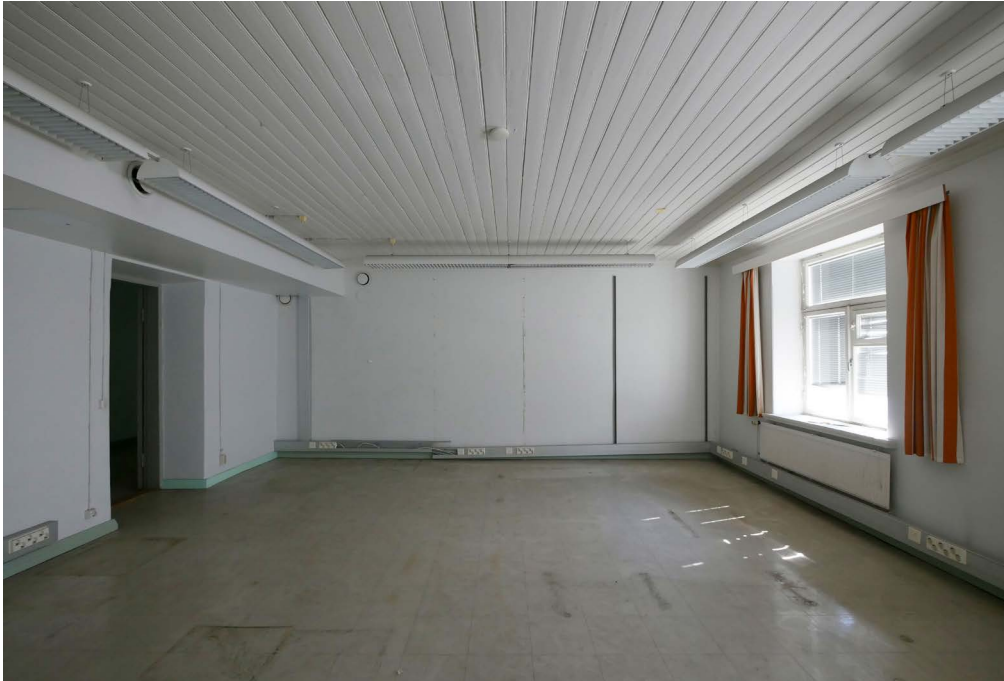
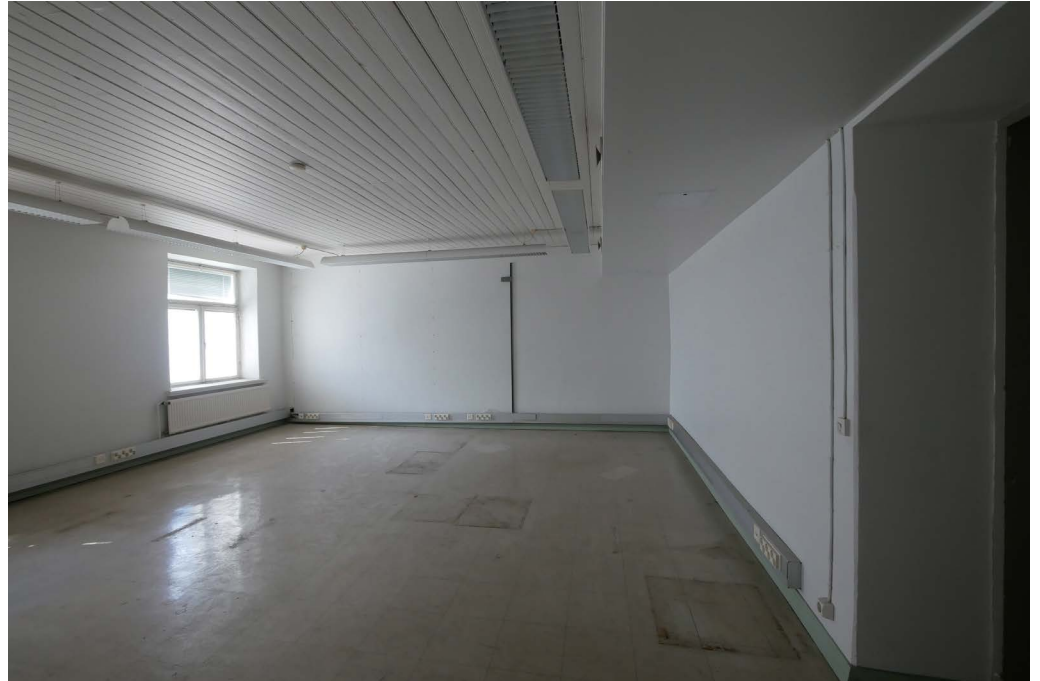
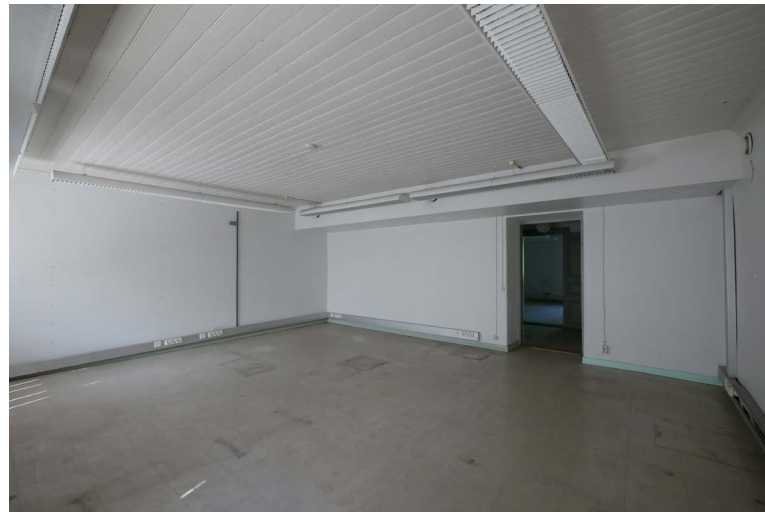
Muovilaattalattia
 Profiloitu puujalkalista, uudehko
 Rapatut seinät, valkea
 Helmiponttikato, profiloitu puukattolista
 Kipsilevykattokotelo
 Puuovi, peilimalli
 Maalattu puukynnys
 Sähköjohdot pinta-asennuksena
 Ikkunaseinällä kaapelikouru
 Levyradiaattorit

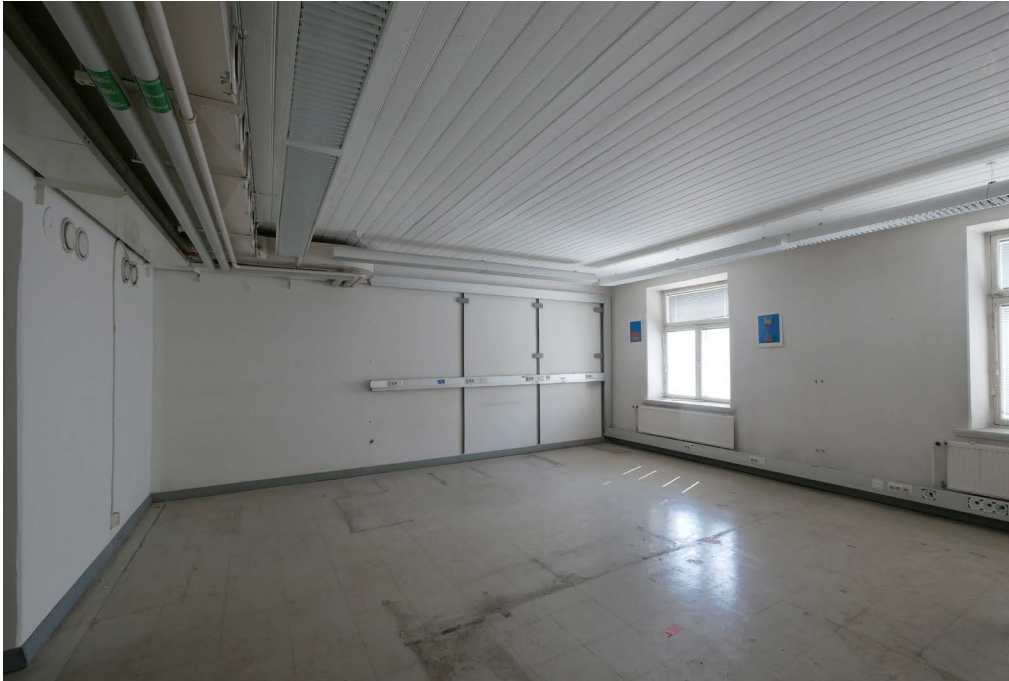
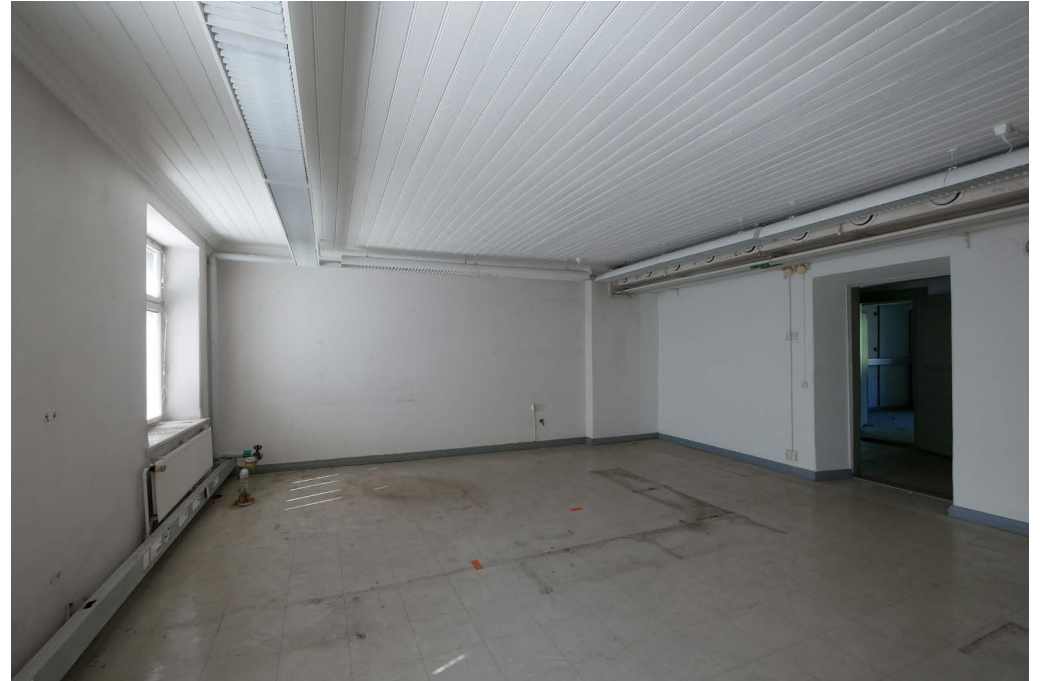
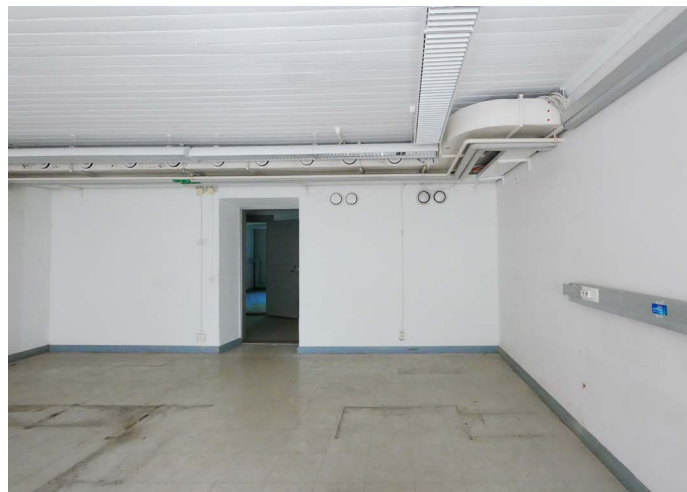
Muovilaattalattia
 Profiloitu puujalkalista, uudehko
 Rapatut seinät, valkea
 Helmiponttikato, profiloitu puukattolista
 Puuovi, peilimalli
 Maalattu puukynnys
 Sähköjohdot pinta-asennuksena
 Ikkunaseinällä kaapelikouru
 Levyradiaattorit

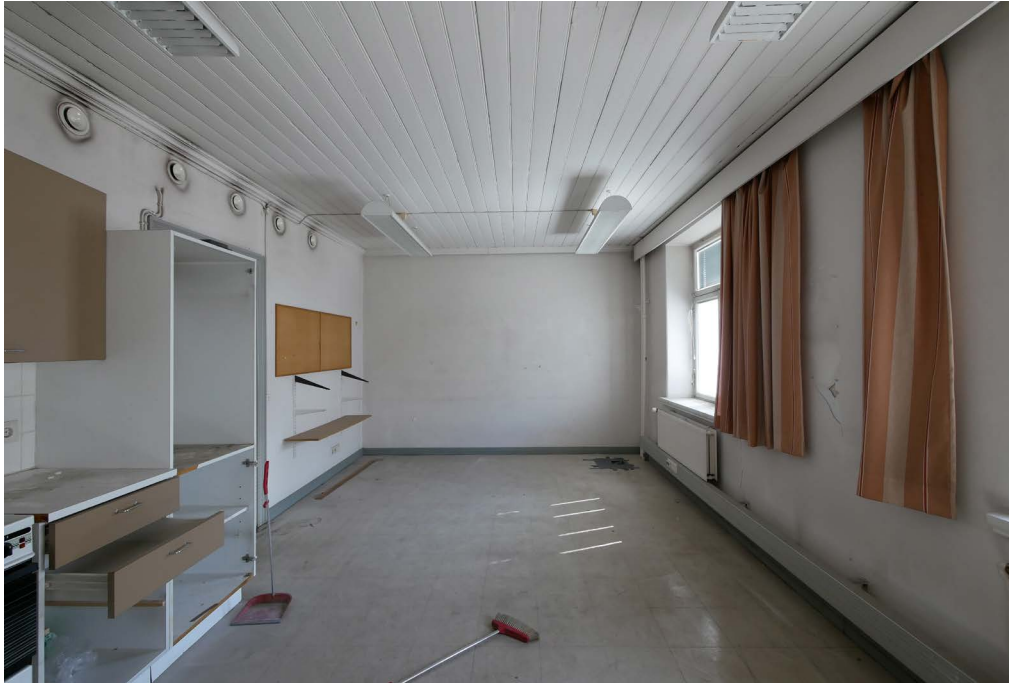
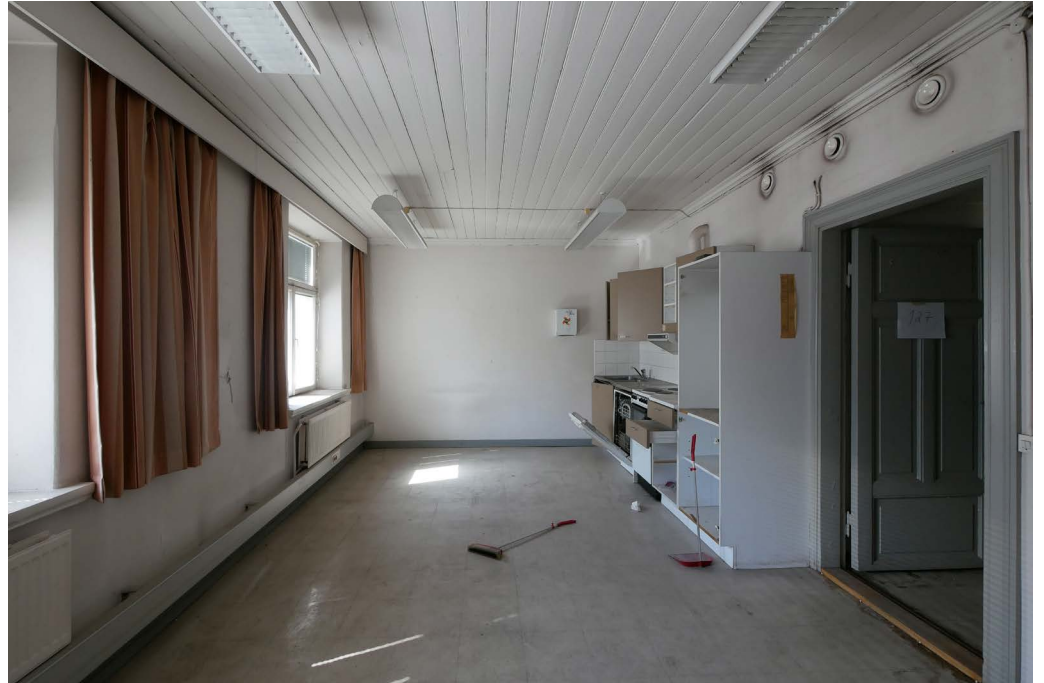
Muovilaattalattia
Profiloitu puujalkalista, uudehko
Rapatut seinät, valkea
Helmiponttikato, profiloitu puukattolista
Nelipeilinen puuovi
Maalattu puukynnys
Profiloidut ovielistat, ulottuvat lattiaan, vierestä lähtee jal-
kalista (ei alkuperäisen asennustavan mukainen)
Sähköjohdot pinta-asennuksena
Ikkunaseinällä kaapelikouru
Levyradiaattorit

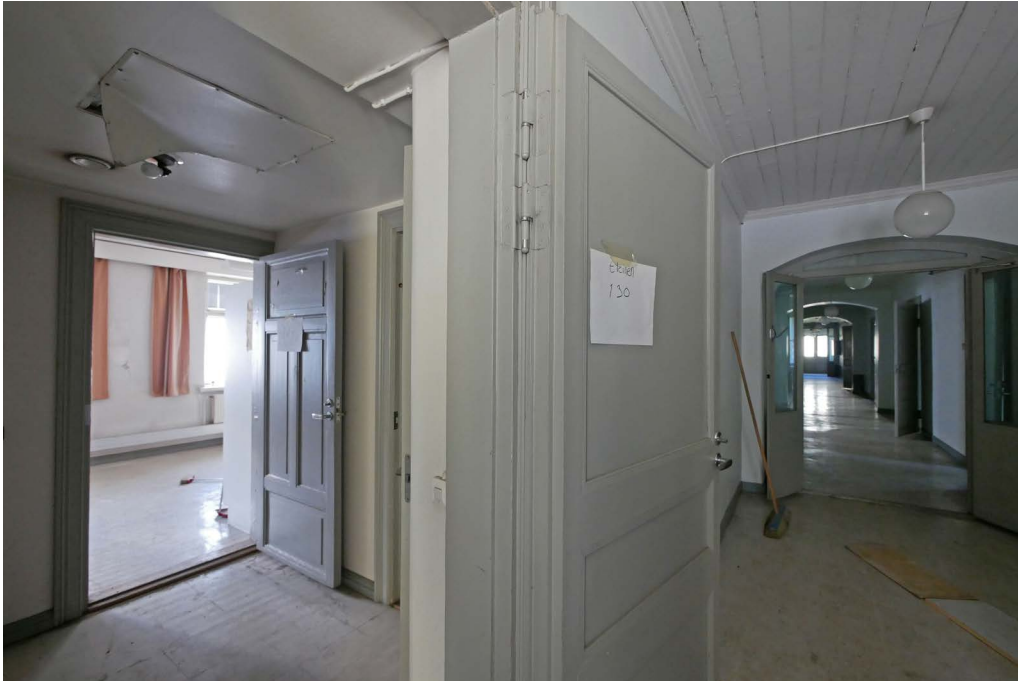
130 Välikö

Muovilaattalattia
Profiloitu puujalkalista, uudehko
Rapatut seinät, valkea
levyalakatto, tarkastusluukku
sähkökeskustaapi
Kolmi- ja nelipeilipuuovet
Maalatut puukynnykset
Profiloidut oviolistat, ulottuvat lattiaan, vierestä lähtee jal-
kalista (ei alkuperäisen asennustavan mukainen)

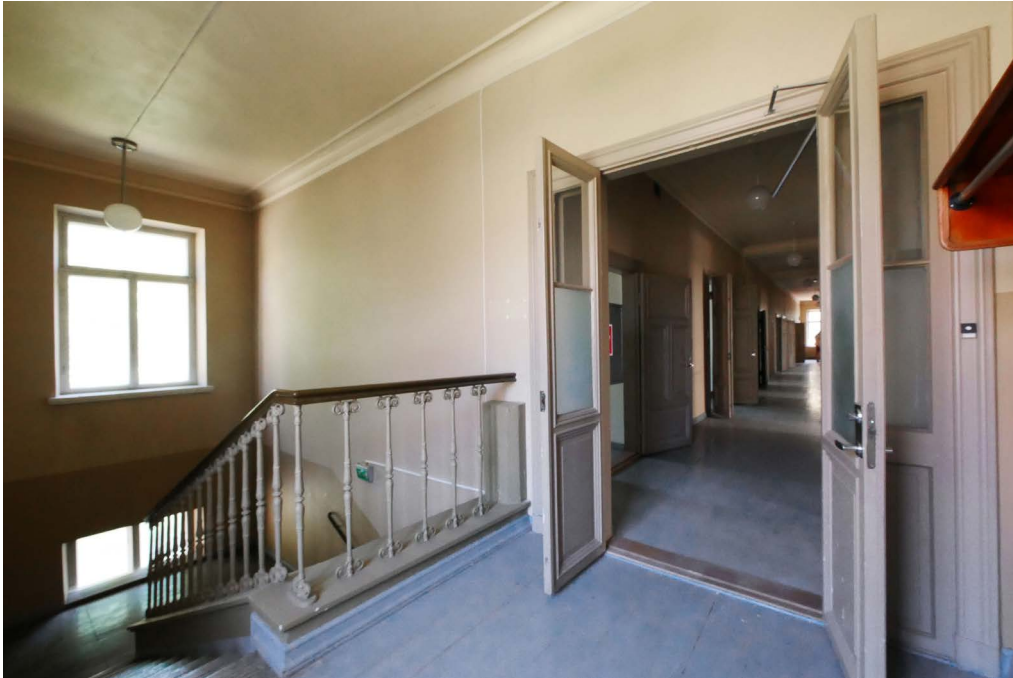
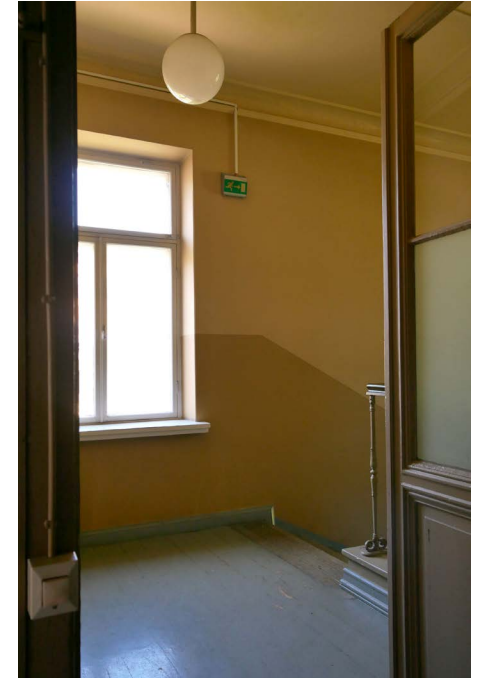
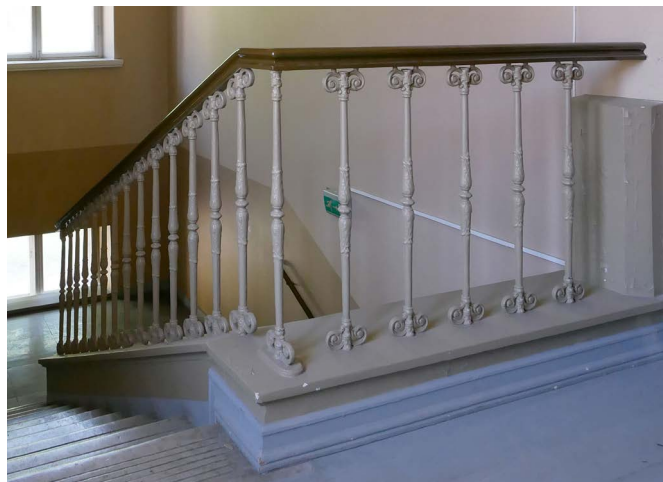
201 Porrashuone

Lattia maalattu lauta
Askelmat rihlattua kalkkikiveä, erilaista kalkkikivilaattaa
Välitasanne
Kaide muuratulla podestilla, sirot valurautapilarit ja profiloitu käsijohde
Seinät rapattu, maalattu, alaosa panelimaalaus
Rapattu katto, isohko kipsikattolista tms.
Opaalipallovalaisin
Pariovi, alapeili, ylälasit jakopuitteella, sivu"vasikat"

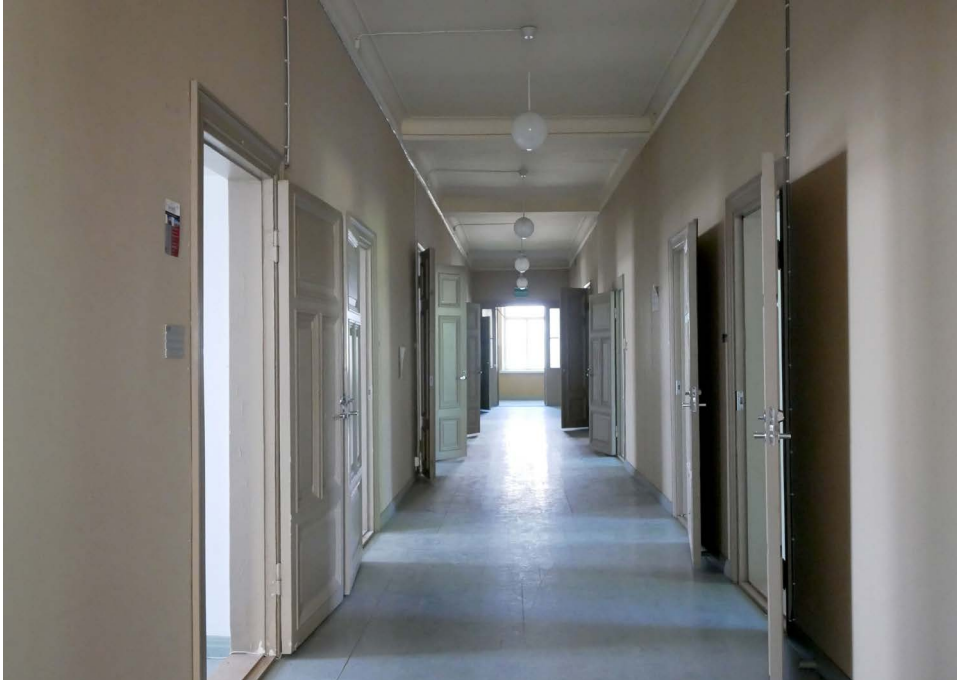
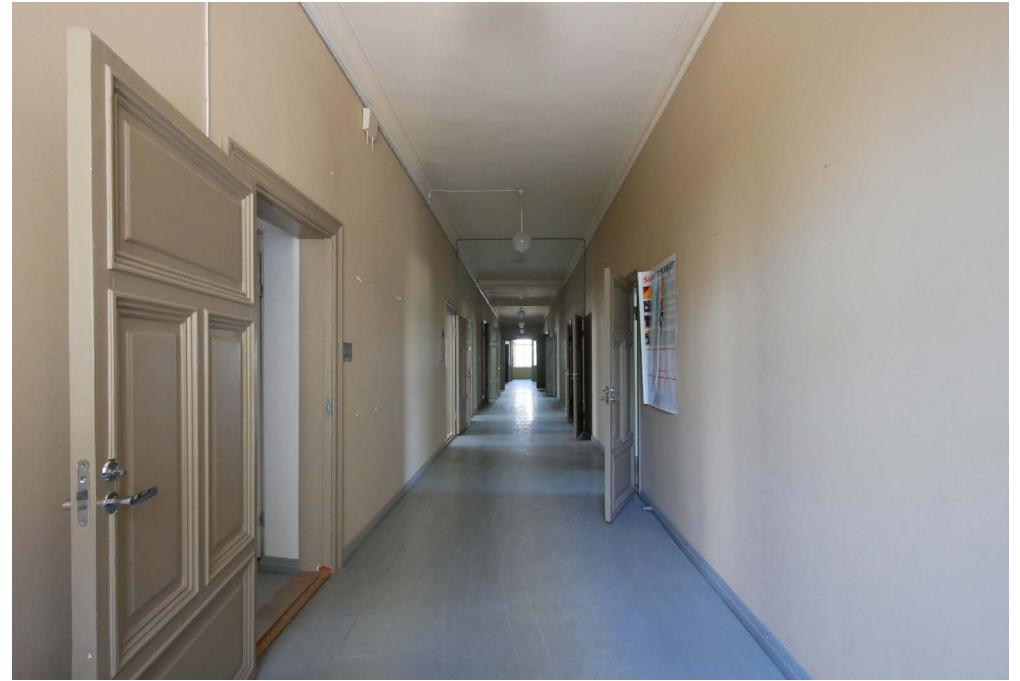
209 Käytävä

Maalattu laualattia
Profiloitu jalkalista
Rapatut seinät
Rapattu katto, profiloitu kipsikattolista
Opaalipallovalaisin
Nelipeiliovet, täysranskalainen malli
Pariiovet

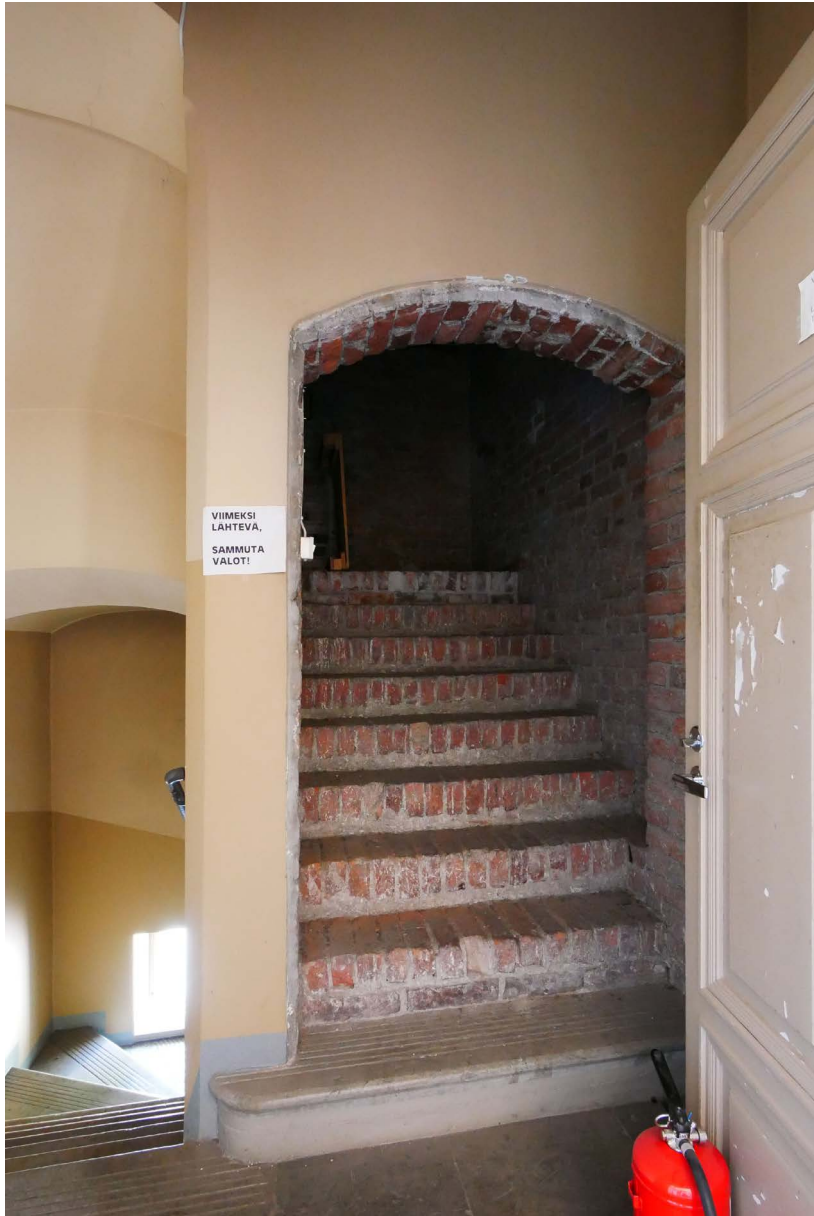
208 Porras

Ullakkoportaat punatiilestä muuratut
Segmenttiholviaukko

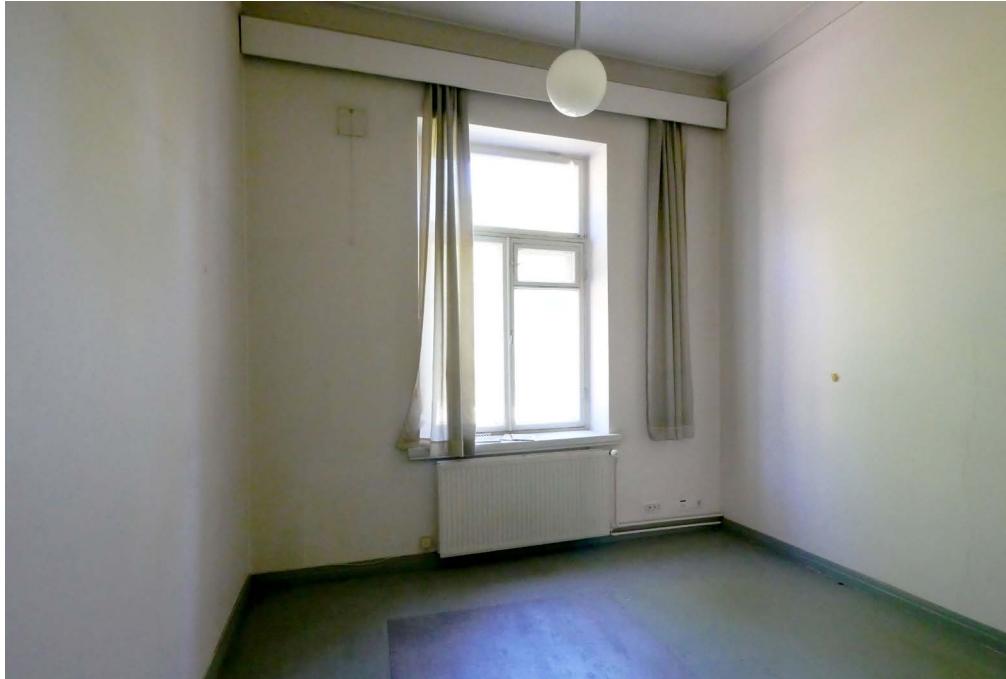
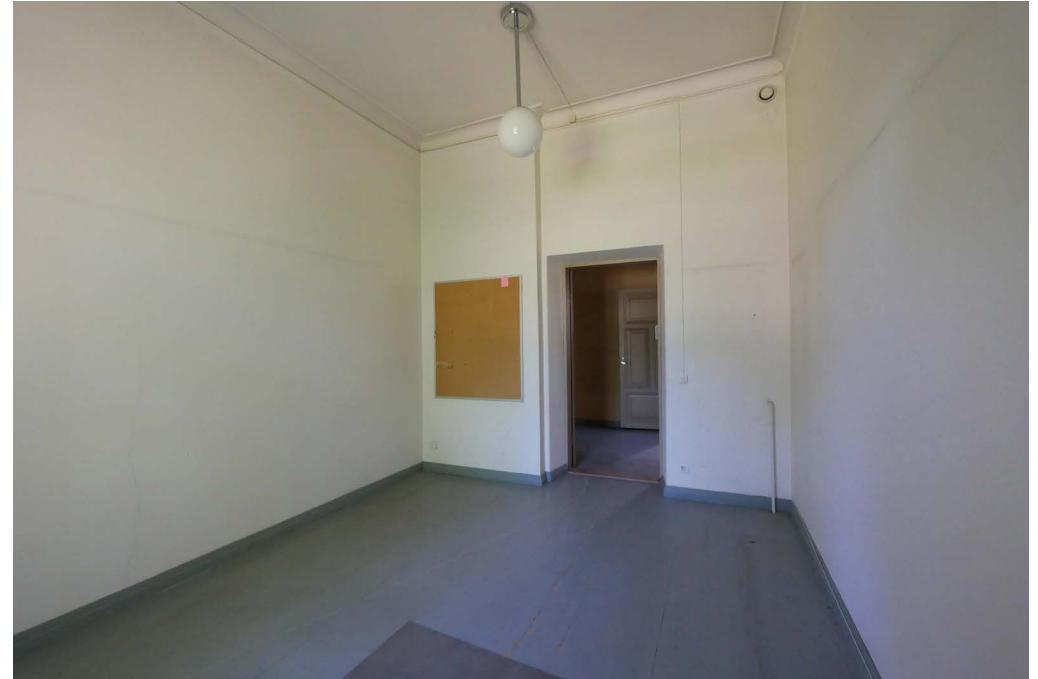
202

Maalattu lautalattia, leveää lautta
Profiloitu puujalkalista, uudehko
Rapatut seinät, valkea
Rapattu katto, rapattu kattolista, yksinkertainen kovera
profilointi ja reunat
Ulkoseinässä korvausilmaventtiili

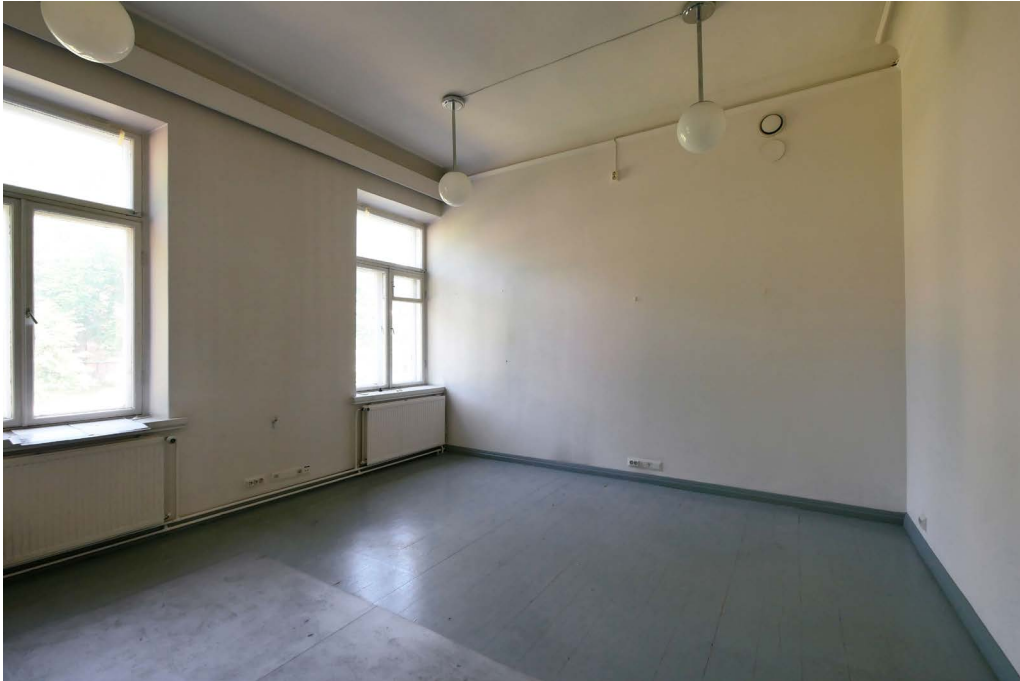
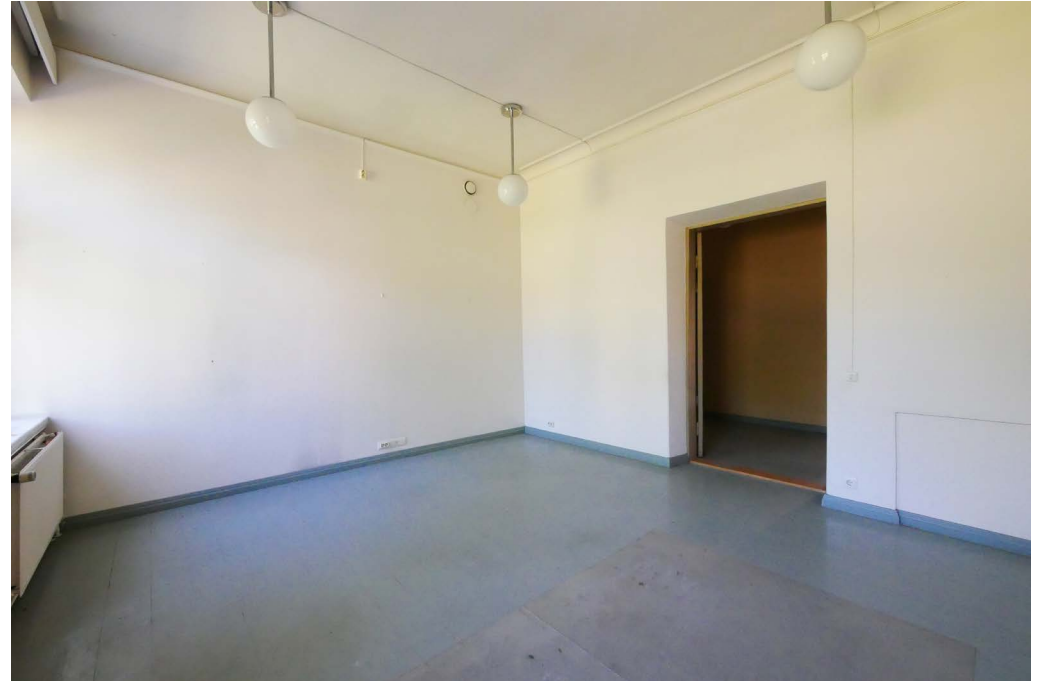
203

Maalattu lautalattia, leveää lautta
Profiloitu puujalkalista, uudehko
Rapatut seinät, valkea
Rapattu katto, rapattu kattolista, yksinkertainen kovera
profilointi ja reunat

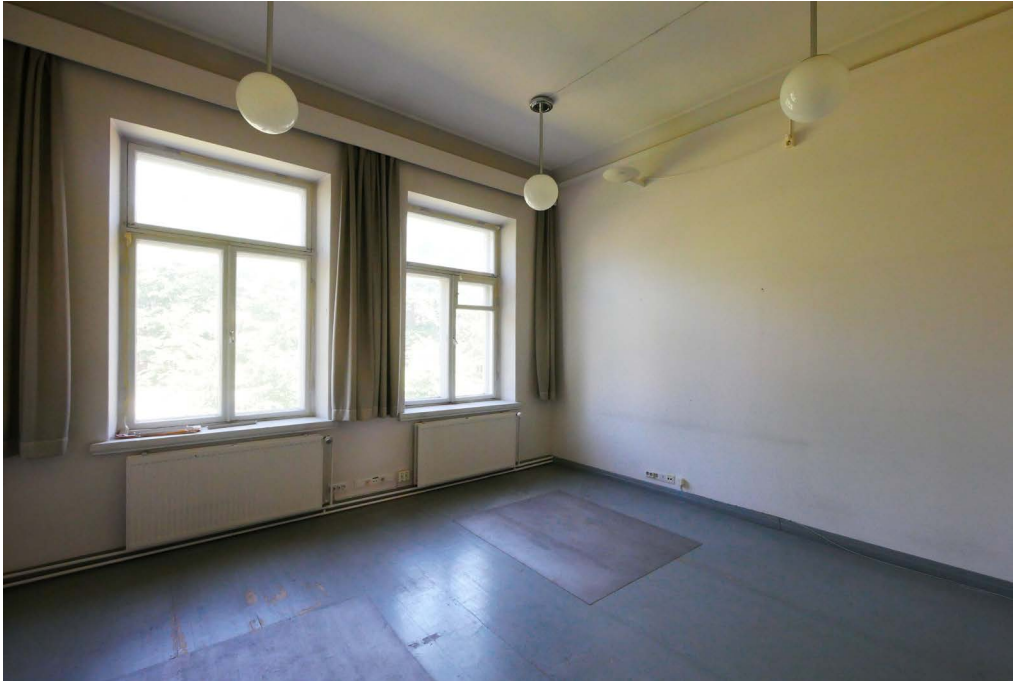
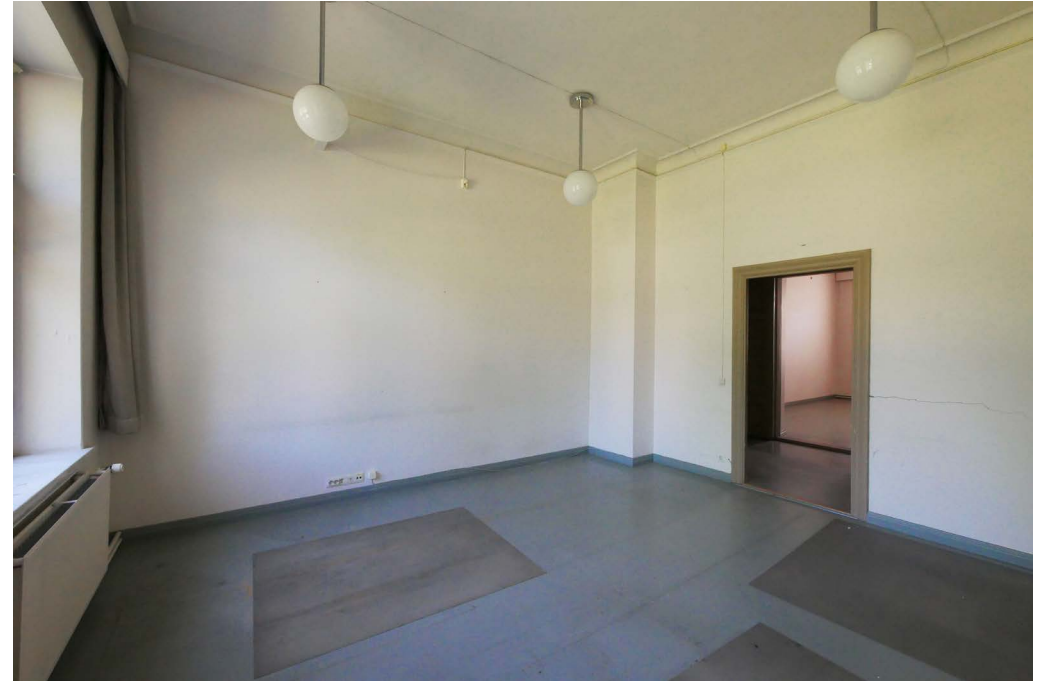
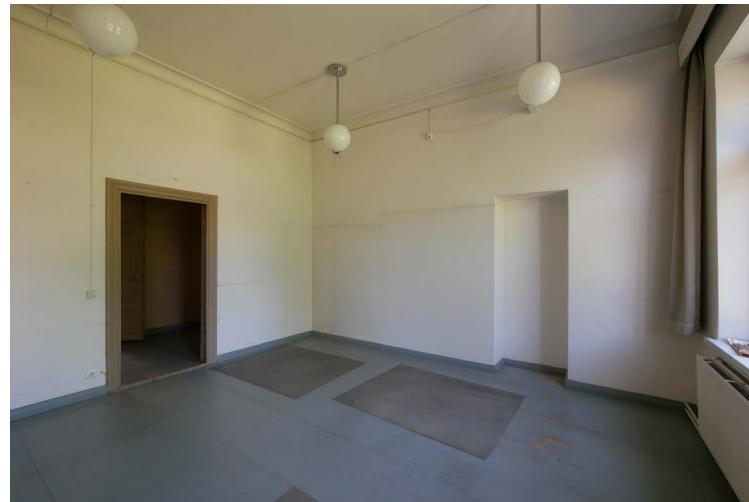
Maalattu lautalattia, leveää lautta, kranssi
 Profiloitu puujalkalista, uudehko
 Rapatut seinät, valkea
 Rapattu katto, rapattu kattolista, yksinkertainen kovera
 profilointi ja reunat
 Oven profiloitunut vuorilistat – ohut seinä

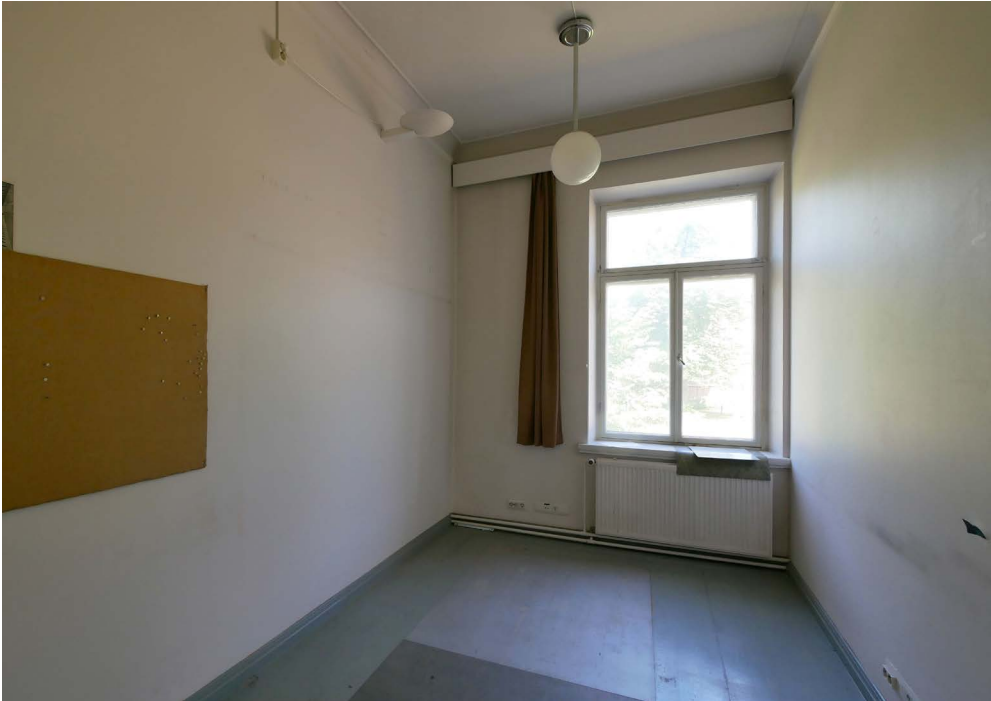
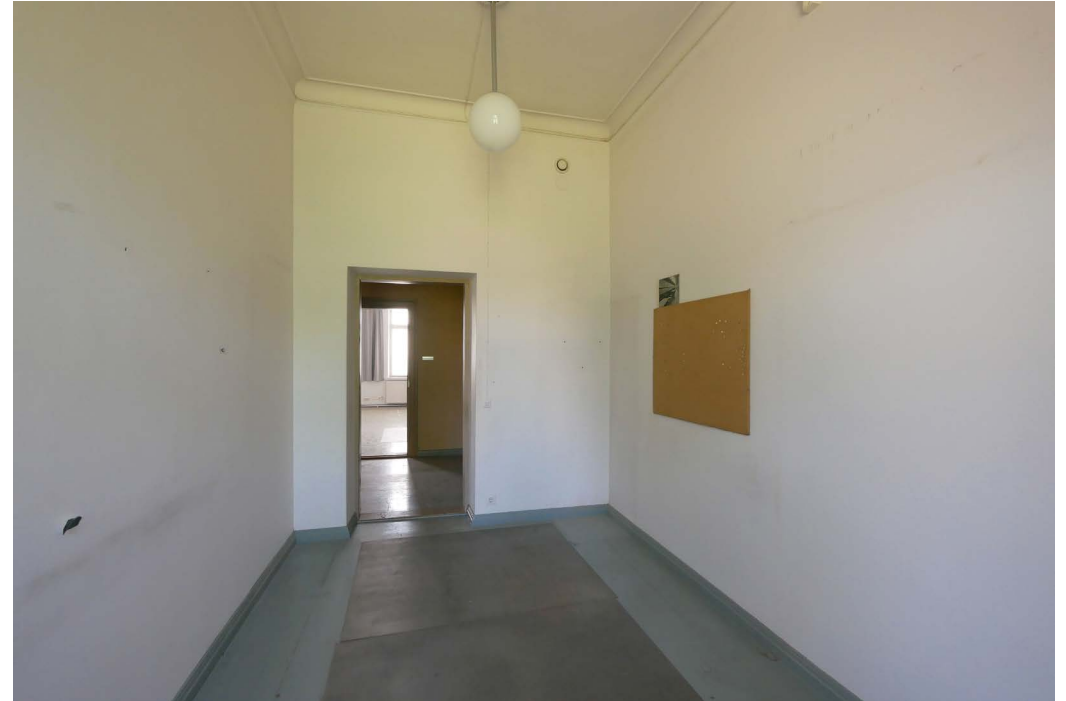
205

Maalattu lautalattia, leveää lautta, kranssi
Profiloitu puujalkalista, uudehko
Rapatut seinät, valkea
Rapattu katto, rapattu kattolista, kovera, profilointi ja reu-
nat

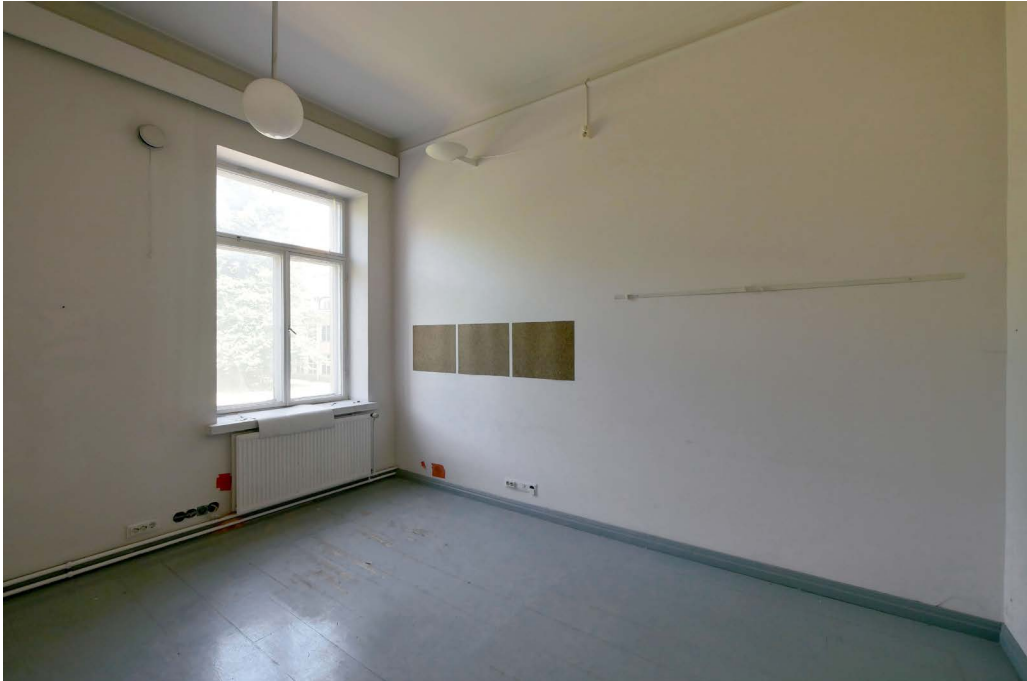
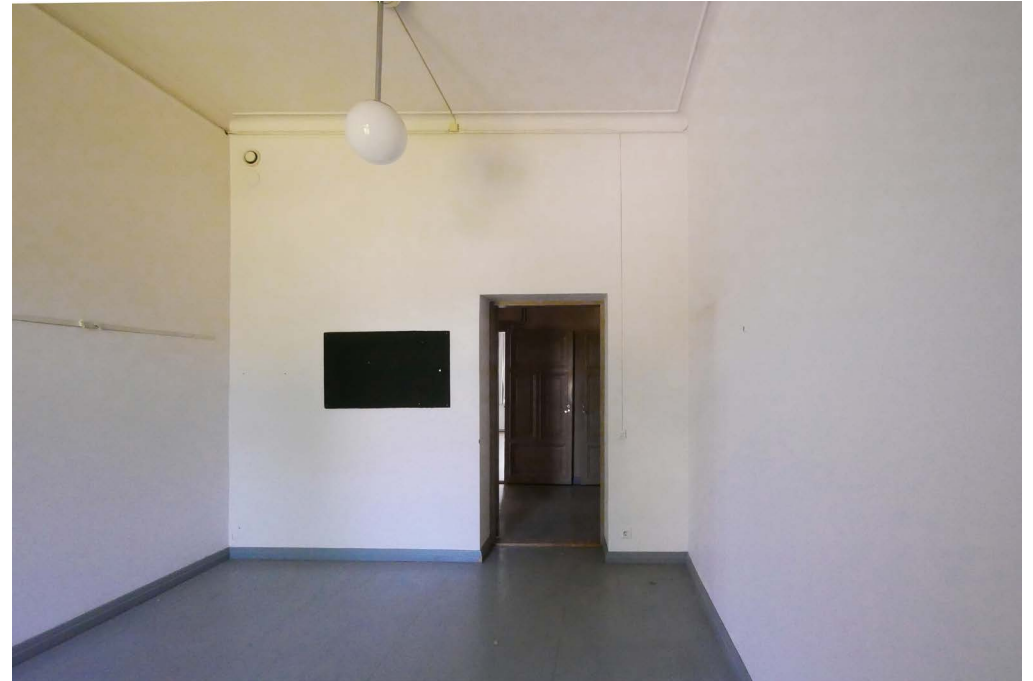
Maalattu lautalattia
 Profiloitu puujalkalista, uudehko
 Rapatut seinät, valkea
 Rapattu katto, rapattu kattolista, kovera, profilointi ja reu-
 nat
