Kaartin lasaretin vanha päärakennus Rakennushistorian selvitys 2021

Rakennushistorian selvitys 2021

Kaupunginosa: Kamppi 4
Osoite: Lönnrotinkatu 37, 00180 Helsinki
Kortteli: 78
Tontti: 2
Kiinteistötunnus: 91-4-78-2
Koordinaatit (P, I): 6672265,25496072
Rakennustunnus: 91-4-78-2-2
Suunnittelija: Arkkitehti Carl Ludvig Engel
Rakennuksen valmistumisaika: 1827
Alkuperäinen käyttötarkoitus: Sairaala
Rekisterin mukainen käyttö: Tutkimuslaitosrakennukset
Omistaja: Kiinteistö Oy Kaartin Lasaretti
Kerrosala: 957 m²
Asemakaava: 9418, hyv. 14.2.1991
Kaavamerkintä: sk- Kulttuurihistoriallisesti huomattavien
rakennusten suojelusta annetun lain nojalla suojeltu
rakennus.

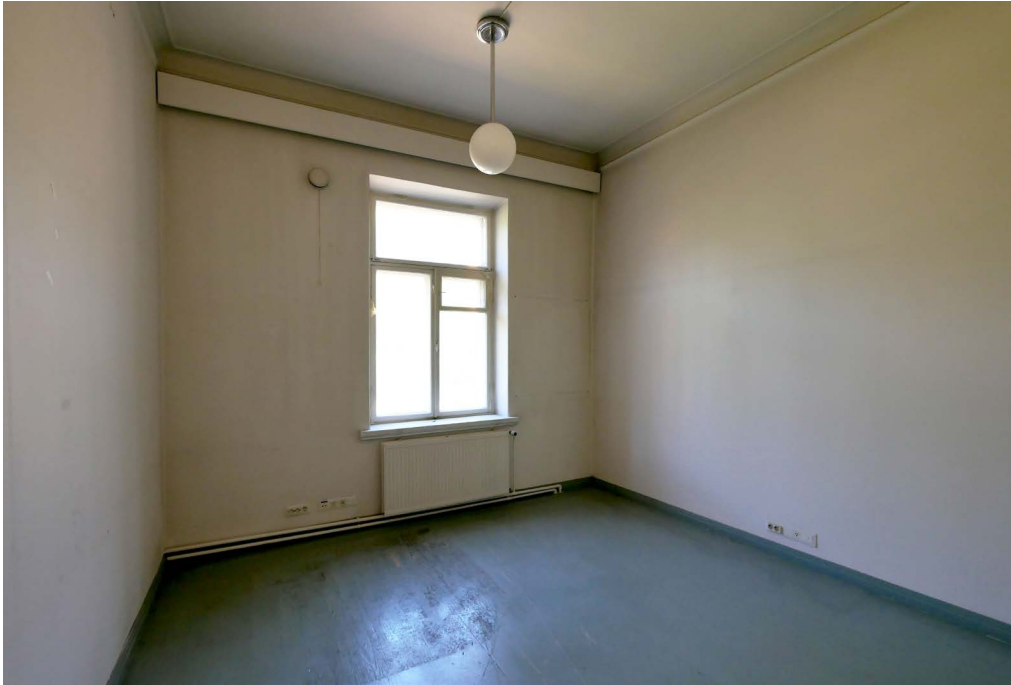
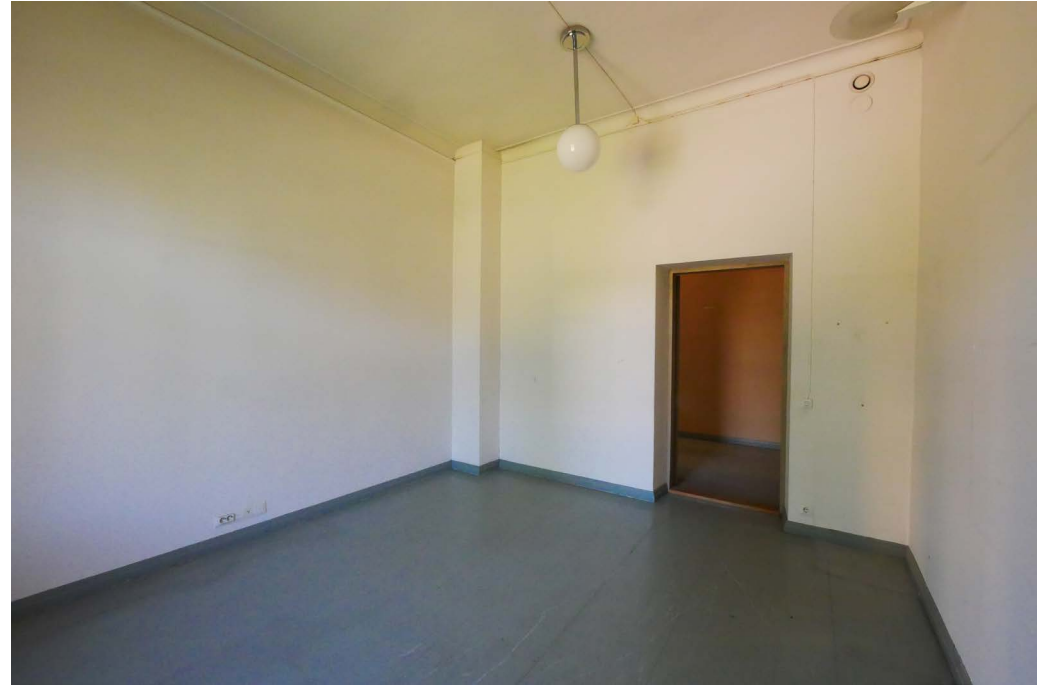
207

Maalattu lausalattia
Profiloitu puujalkalista, uudehko
Rapatut seinät, valkea
Rapattu katto, rapattu kattolista, kovera, profilointi ja reu-
nat

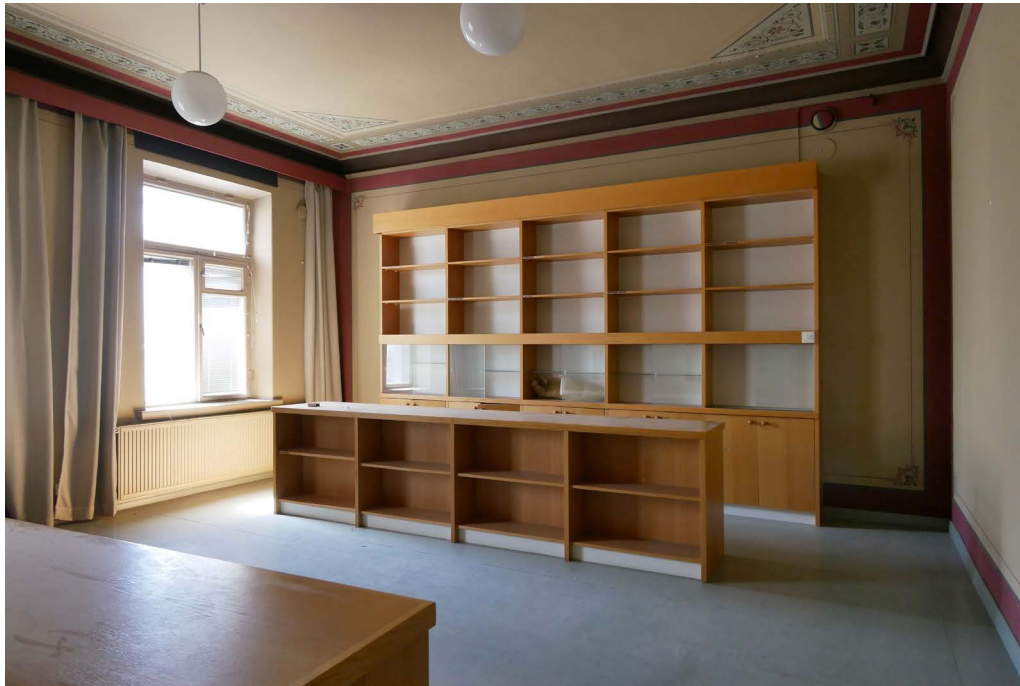
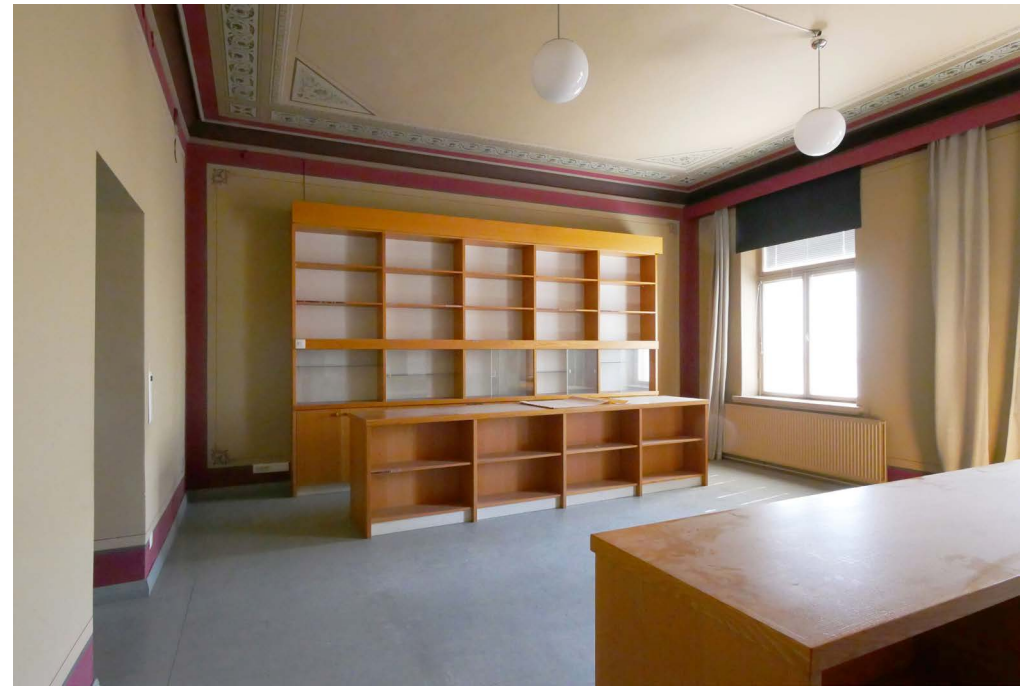
Lääkärin asunnon salonki 1884 alkaen

Maalattu lautalattia kranssilla, leveää lautta
 Profiloitu puujalkalista, uudehko
 Rapatut seinät, koristemaalaukset
 Rapattu katto, rapattu kattolista; koristemaalaukset

Kiinteä sisustus; hyllyt

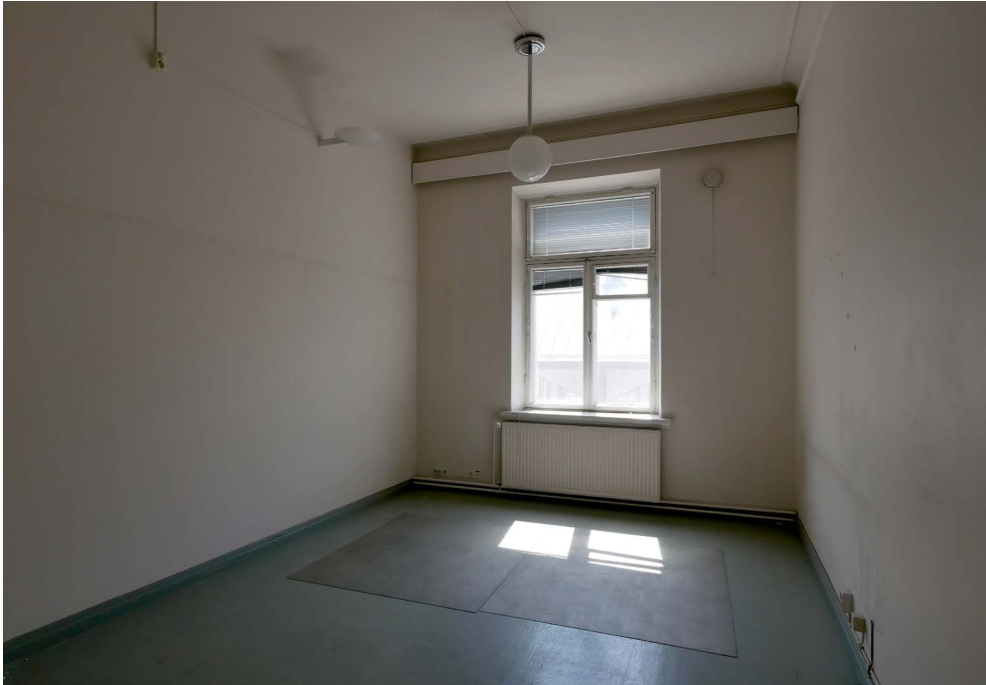
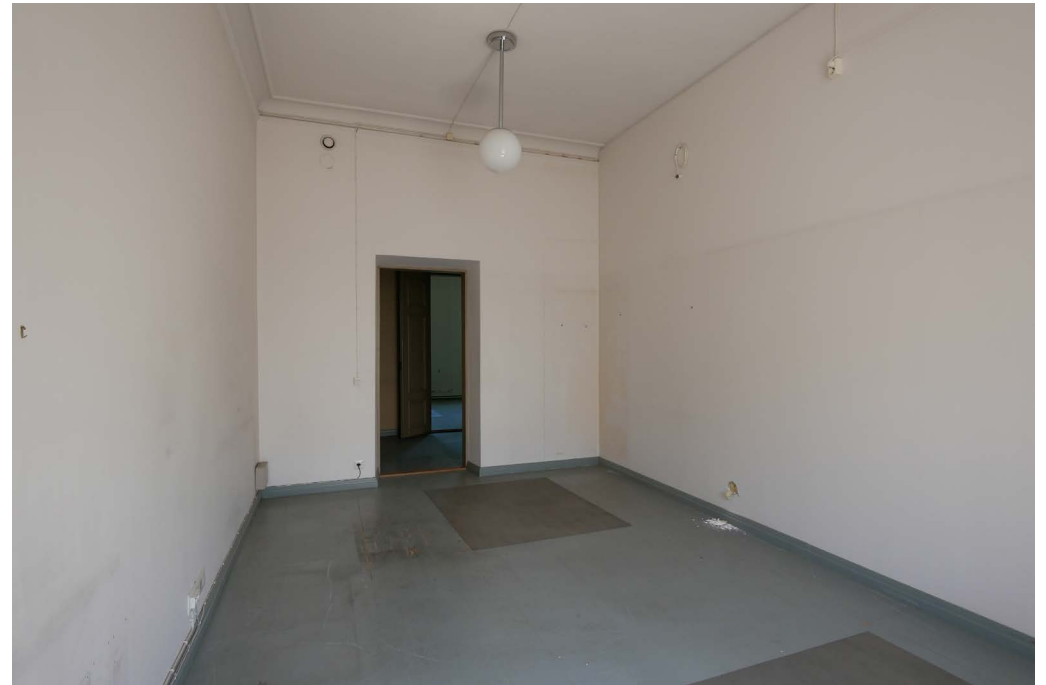
211

Maalattu lausalattia, leveää lautta
Profiloitu puujalkalista, uudehko
Rapatut seinät, valkea
Rapatu katto, rapattu kattolista, yksinkertainen kovera
profilointi ja reunat, osittain
Ulkoseinässä korvausilmaventtiili

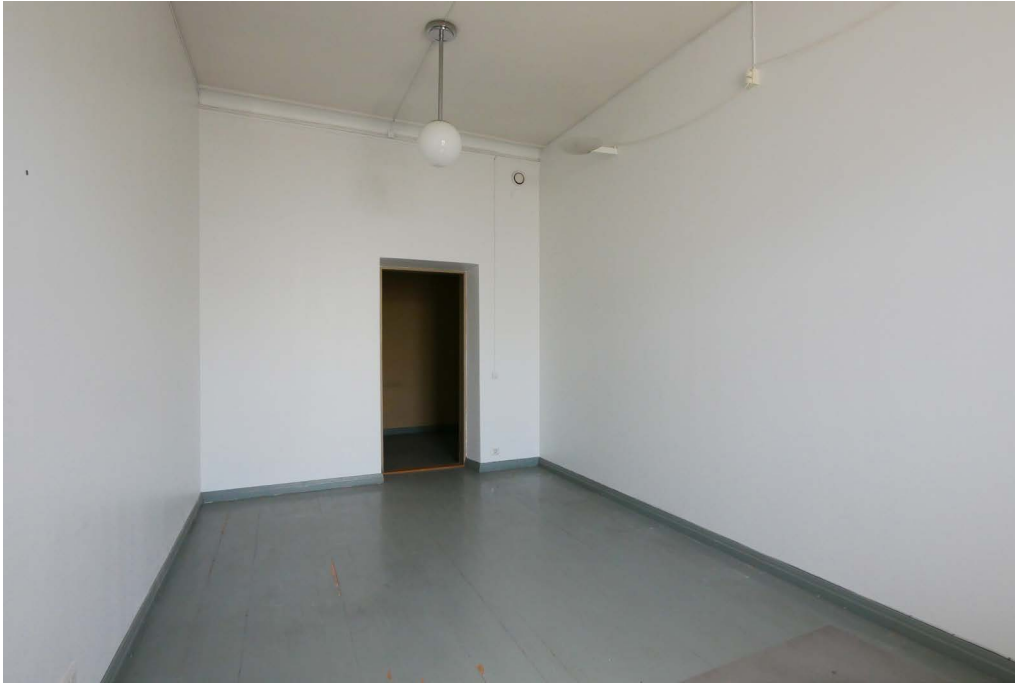
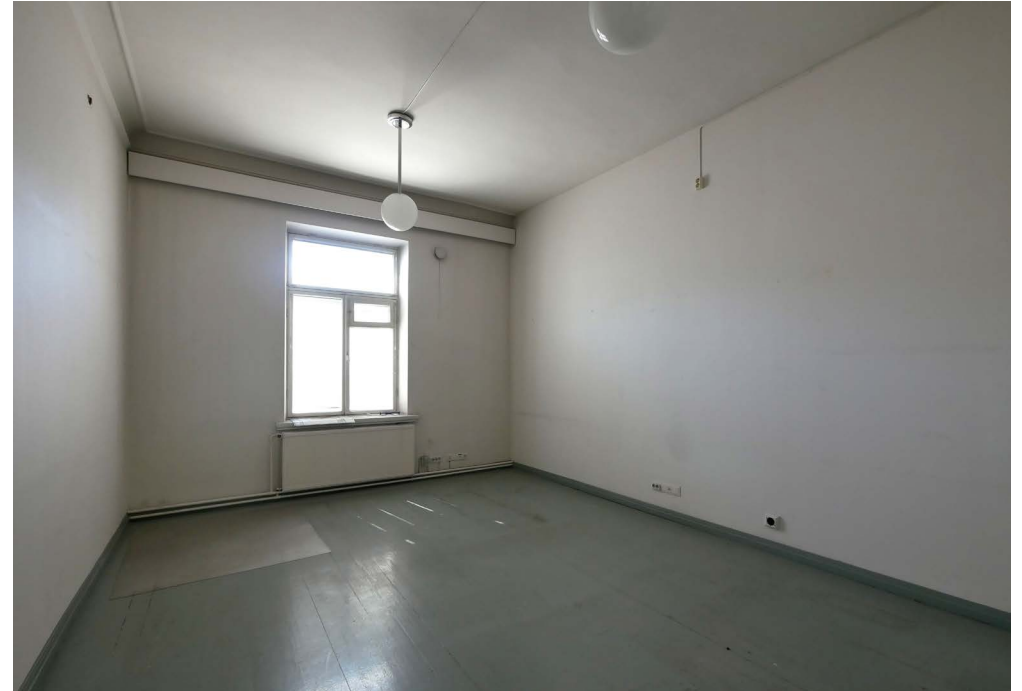
212, 213

Maalattu laualattia, leveää lautaa
Profiloitu puujalkalista, uudehko
Rapatut seinät, valkea
Rapattu katto, rapattu kattolista, yksinkertainen kovera
profilointi ja reunat, vain käytäväseinällä
Ulkoseinässä korvausilmaventtiili

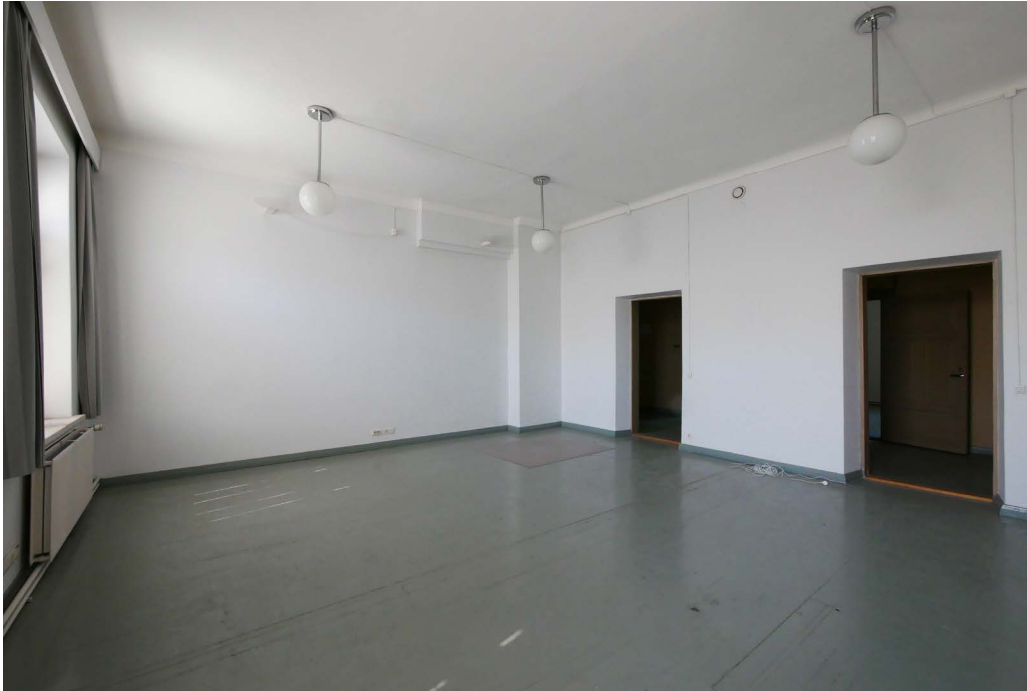
214-215, yhdistetty

Maalattu lausalattia kranssilla, leveää lautaa
Profiloitu puujalkalista, uudehko
Rapatut seinät, valkea
Rapatu katto, loivasti kaareva rapattu kattolis-
tapyöröstys
Ulkoseinässä korvausilmaventtiilit

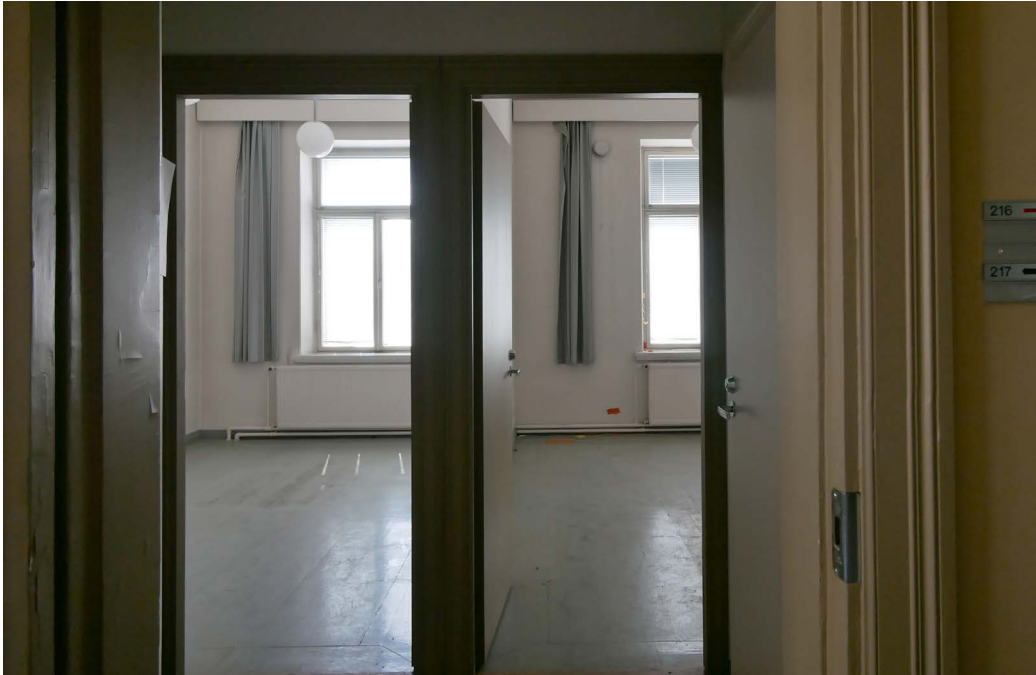
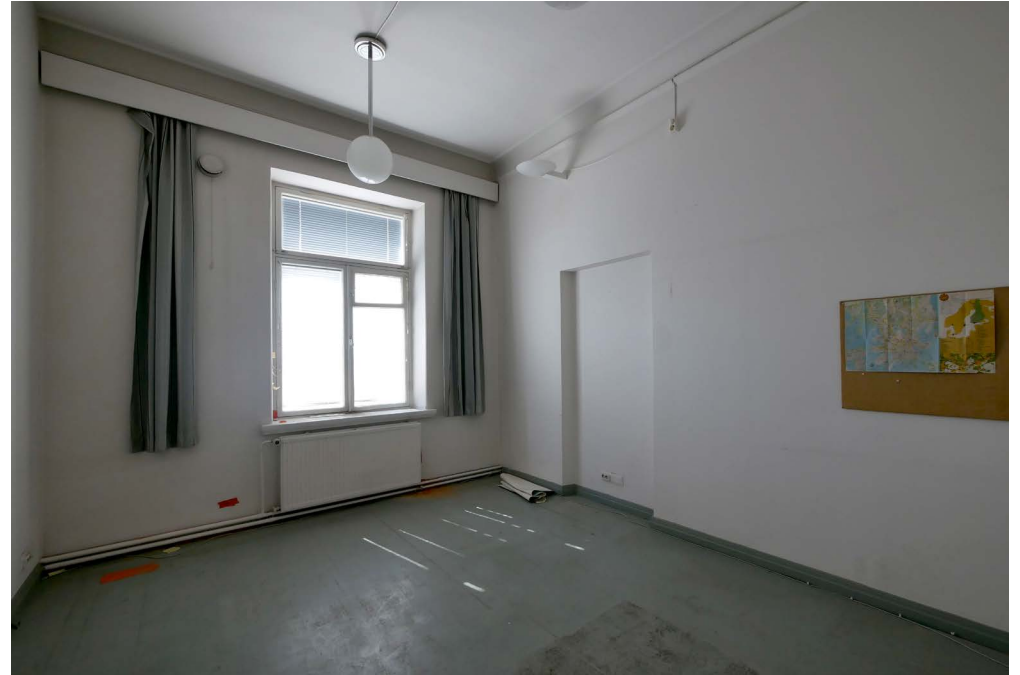
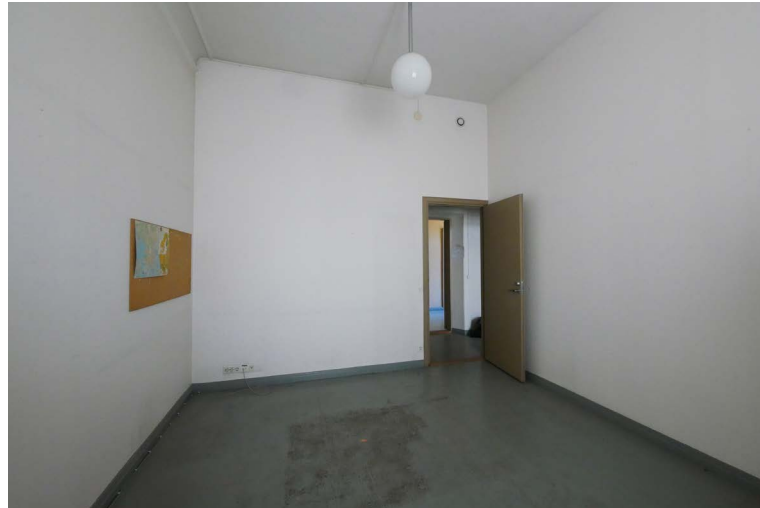
216

Maalattu lausalattia kranssilla, leveää lauttaa
Profiloitu puujalkalista, uudehko
Rapatut seinät, valkea
Rapattu katto, rapattu kattolista, osittain huonejaon vuoksi
Ulkoseinässä korvausilmaventtiili

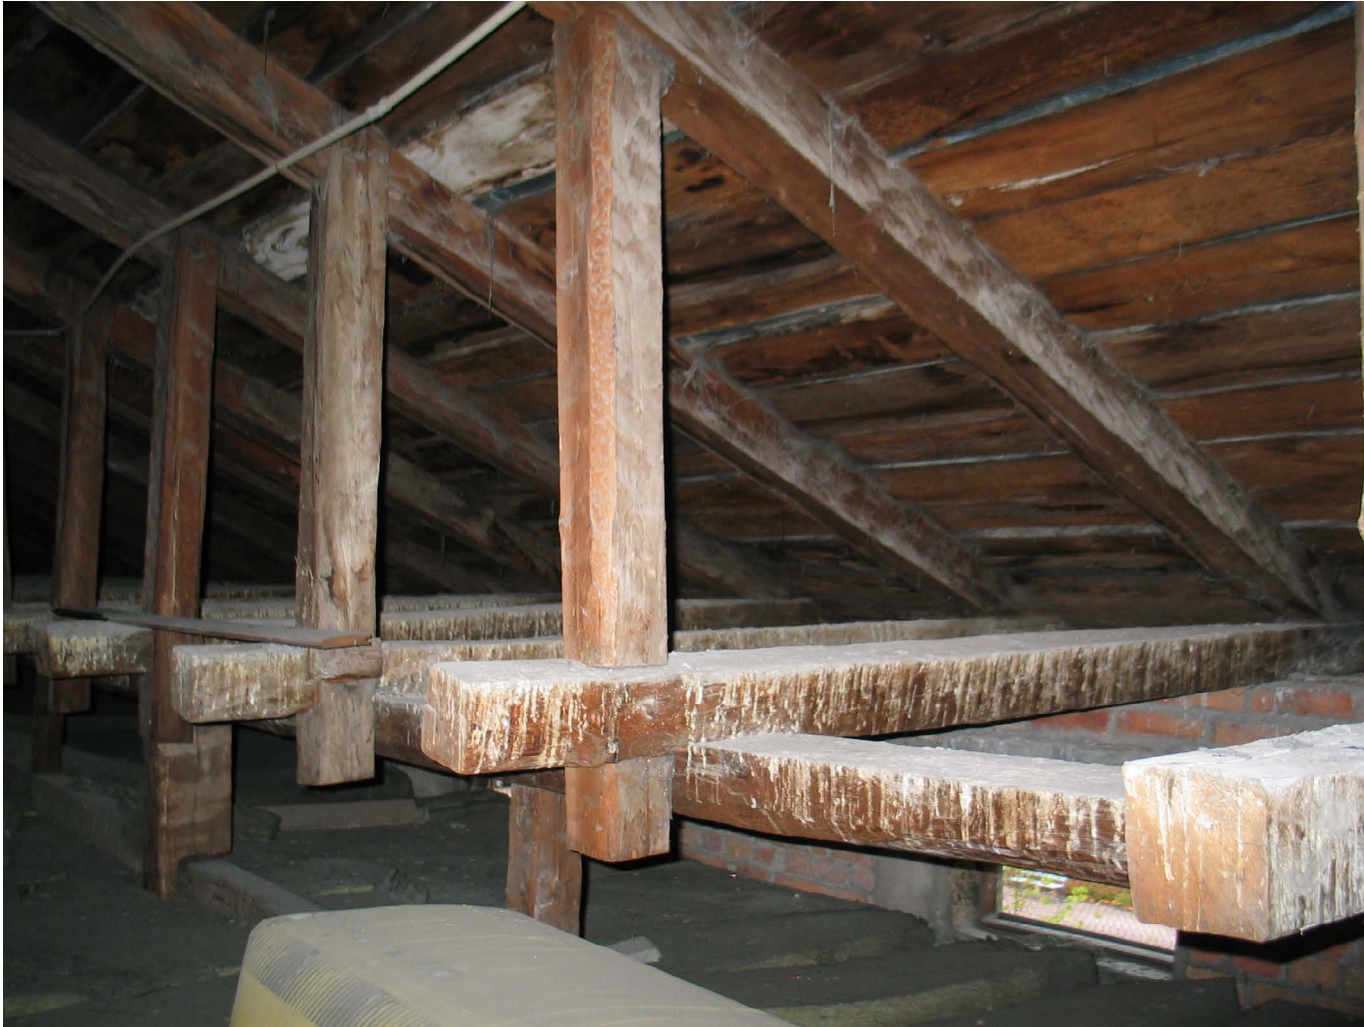
Korkean ullakkotilan järeiden kattotulien puuosien pinnat on piiluttu. Kattorakenteiden iän ja säilyneisyyden varmentaminen edellyttää tarkempaa tutkimusta ja vertailua C.J. Engelin muihin rakennuksiin, vrt. Livady 2015. Vieressä alkuperäisen suunnitelman leikkaus, osa piirustuksesta, KA.

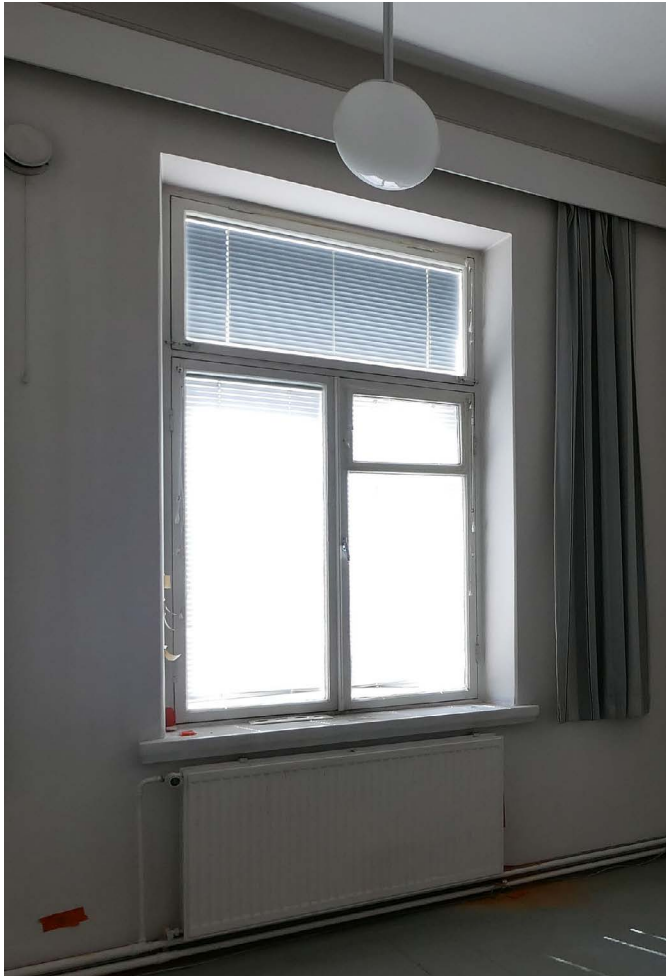
Ikkunoiden yksityiskohtia

Lönnrotinkadun sotilassairaalan julkisivun yksityiskohtien ja ikkunoiden mittauspiirustukset on laadittu arkkitehtiopiskelijoiden harjoitustyönä 1939-1940; T. Salmio-Toiviainen, U. Kudenius, A. Juselius, E. Tuompo, E. Toiviainen, Aaltoyliopiston piirustuskokoelma. Piirustuksesta puuttuvat fortuskat, tuuletuspuitteet.

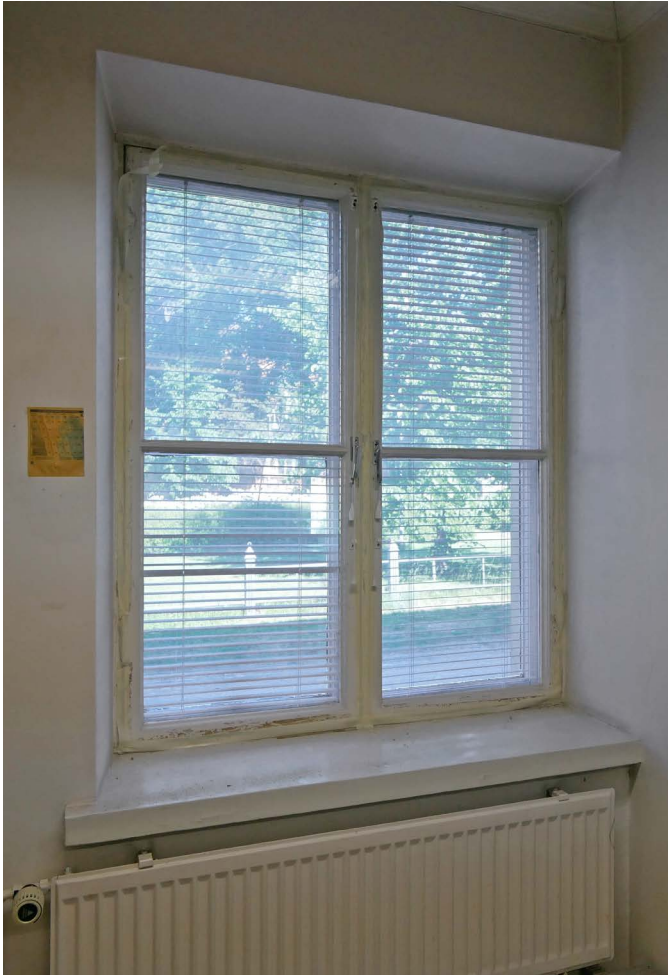
Ikkunoiden yksityiskohtia

Ensimmäisen kerroksen pihanpuoleinen ikkuna on muodoltaan neliöminen, h. 103-104. Kadun puoleisia ikkunoita suurennettiin 1880-luvulla. Uusissa ikkunoissa oli T-karmi.

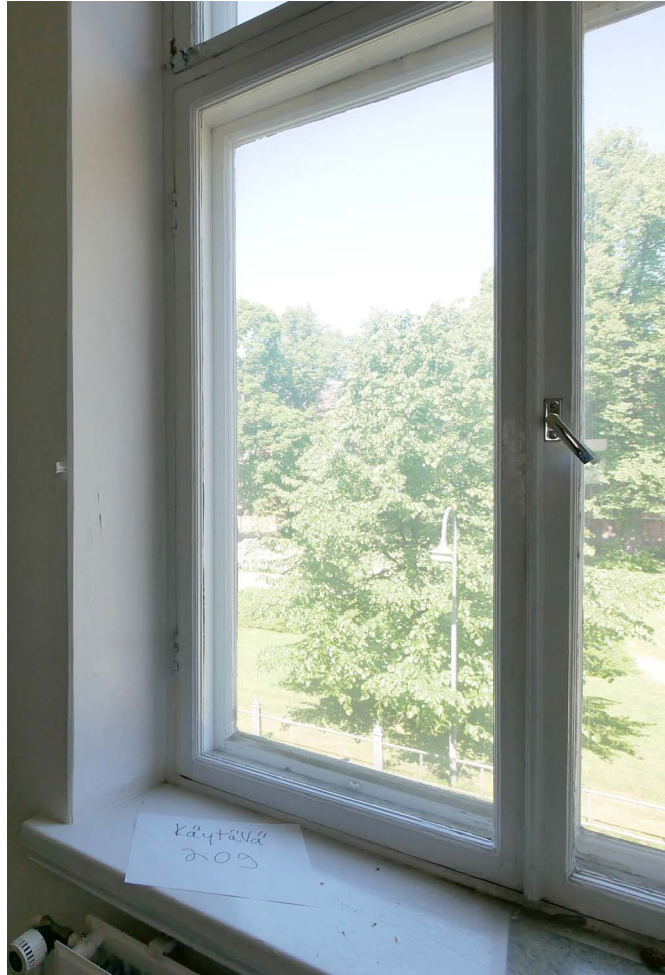
Toisen kerroksen ikkuna pihan puolella, h. 205.

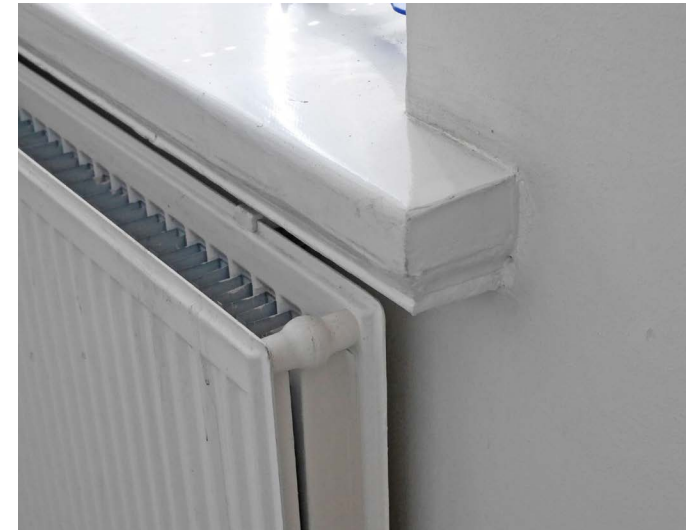
Profiloitu ikkunapenkki

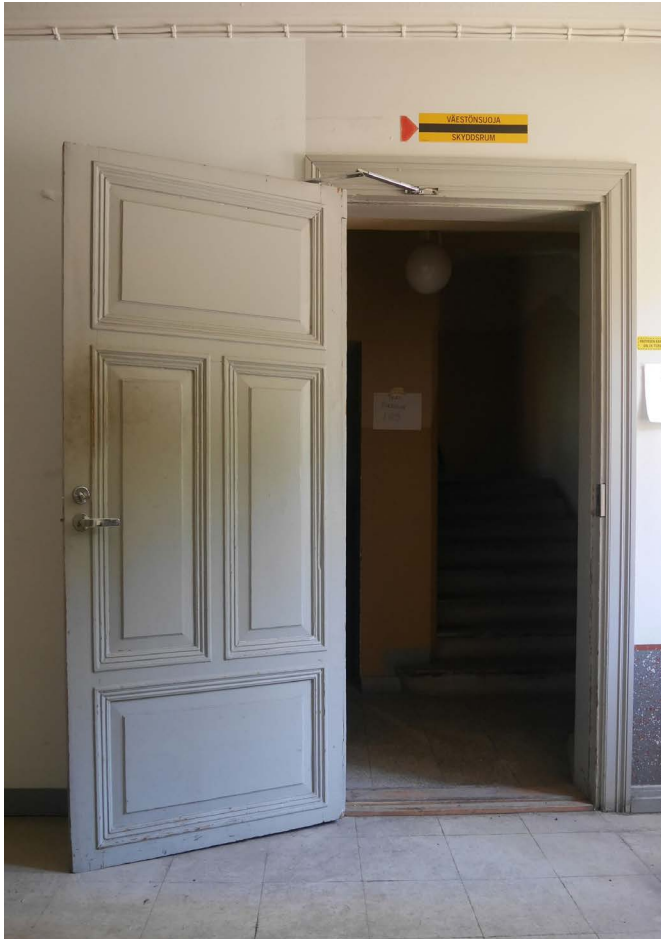
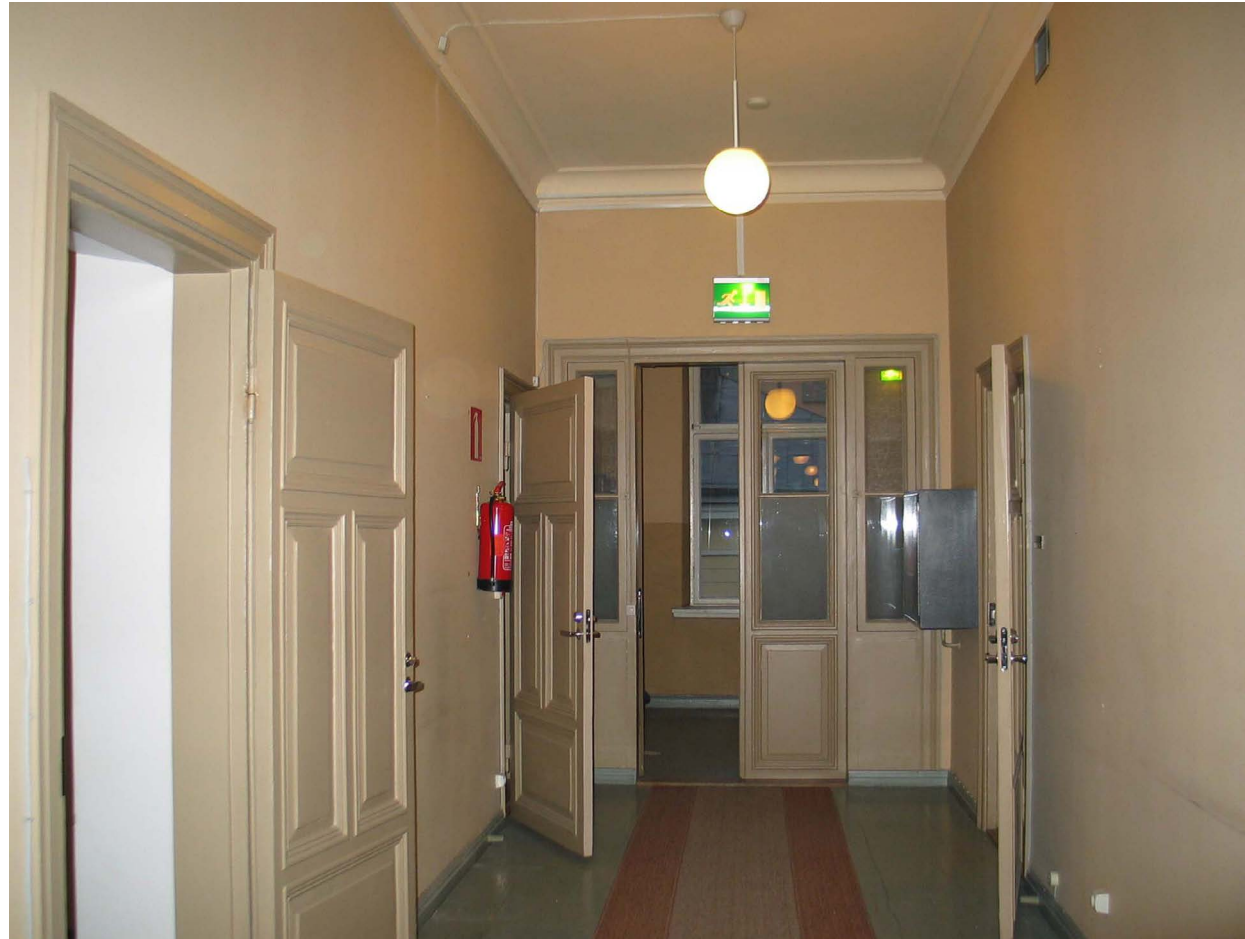
Peiliovimalleja

Peiliovia, käytävä 209, kuva vuodelta 2007

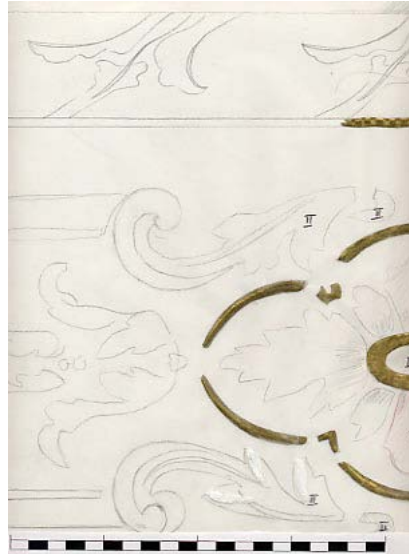
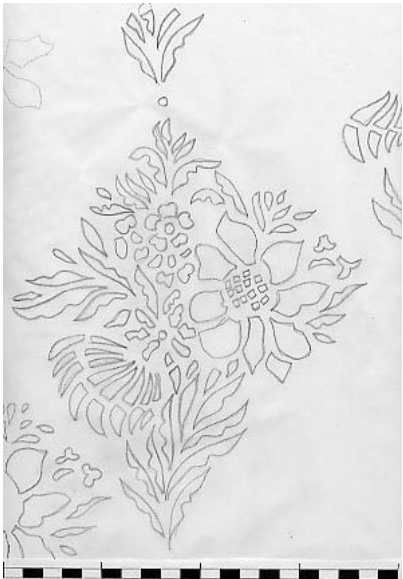
Dokumentoituja koristemaalausaiheita

Museovirastoon tallennettuja Kaartin lasaretinkoristemaalausealleja. finna.fi
Museovirasto, Rakennusfragmenttikokoelma, Tapettikokoelma
