RAKENNUSHISTORIASelvitys
VUOSAAREN POHJOINEN
LIIKEKESKUS

SAATSI ARKKITEHDIT
5.5.2020

Vuosaaren pohjoinen liikekeskus

Tekijä: Saatsi Arkkitehdit Oy

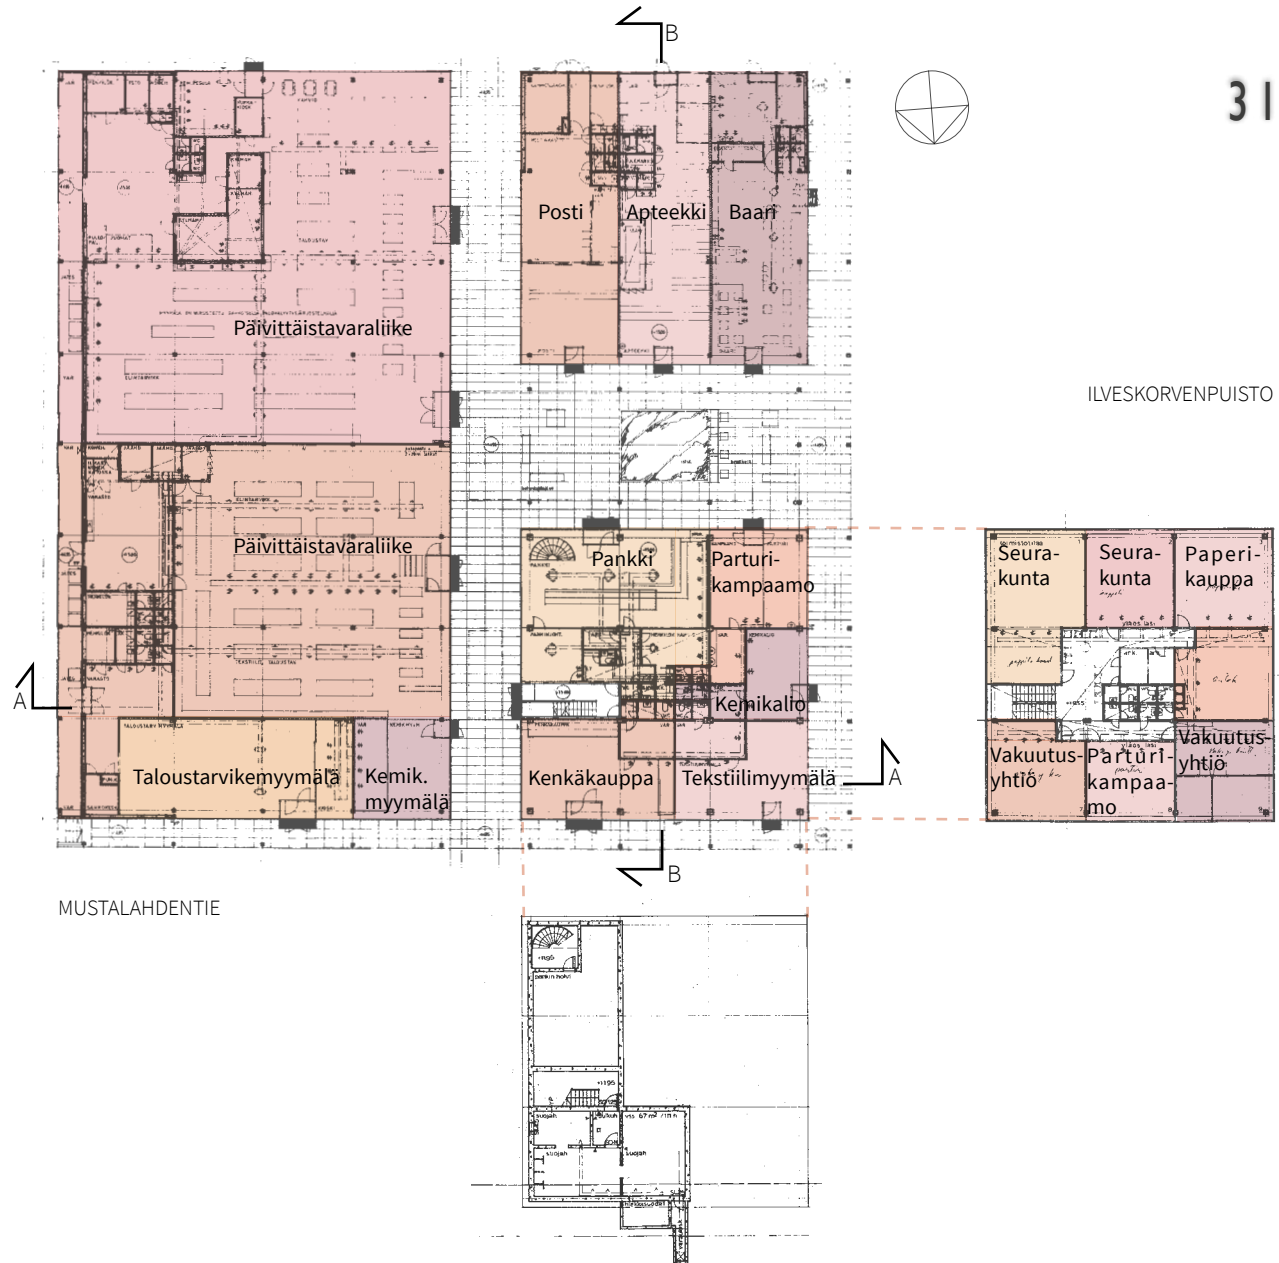
31 Pohjapiirustukset 1. ja 2. krs vuodelta 1965. Ei mittakaavassa. Alkuperäiset piirustukset: Helsingin kaupungin rakennusvalvonta. Muokkaus: Saatsi Arkkitehdit.

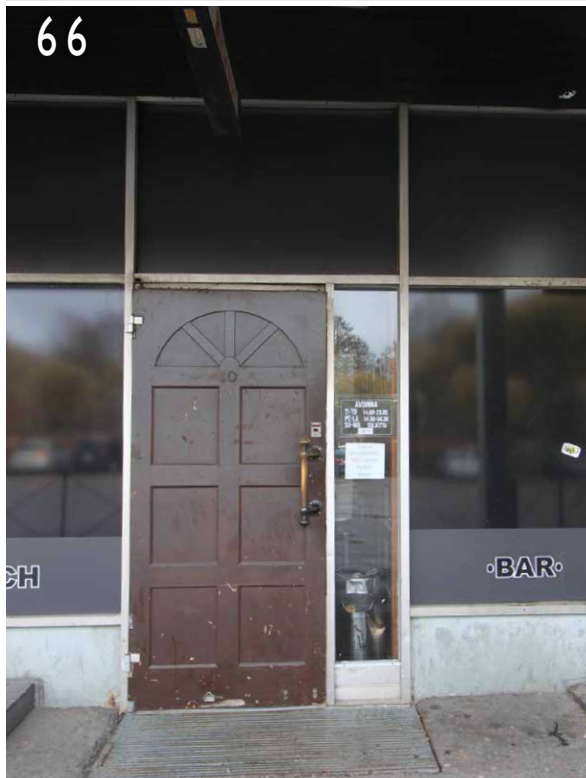
65 Toisessa kerroksessa ja eteläjulkisivulla on MSE- nauhaikkunat,¹ joissa karmit ovat tummanruskeaksi maalattua puuta.

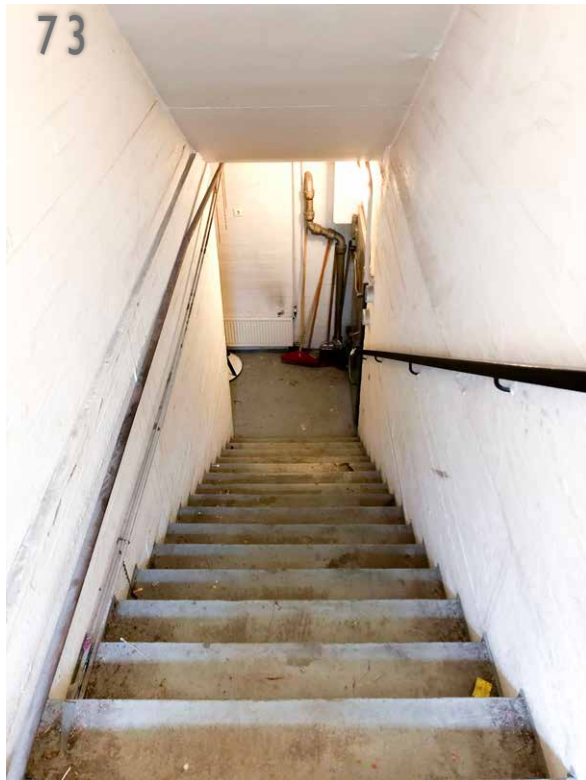
73 Portaas kellarin. Kellarin seinät ovat maalattua betonia. Kellarin seinät ovat paikallavalettua betonia.

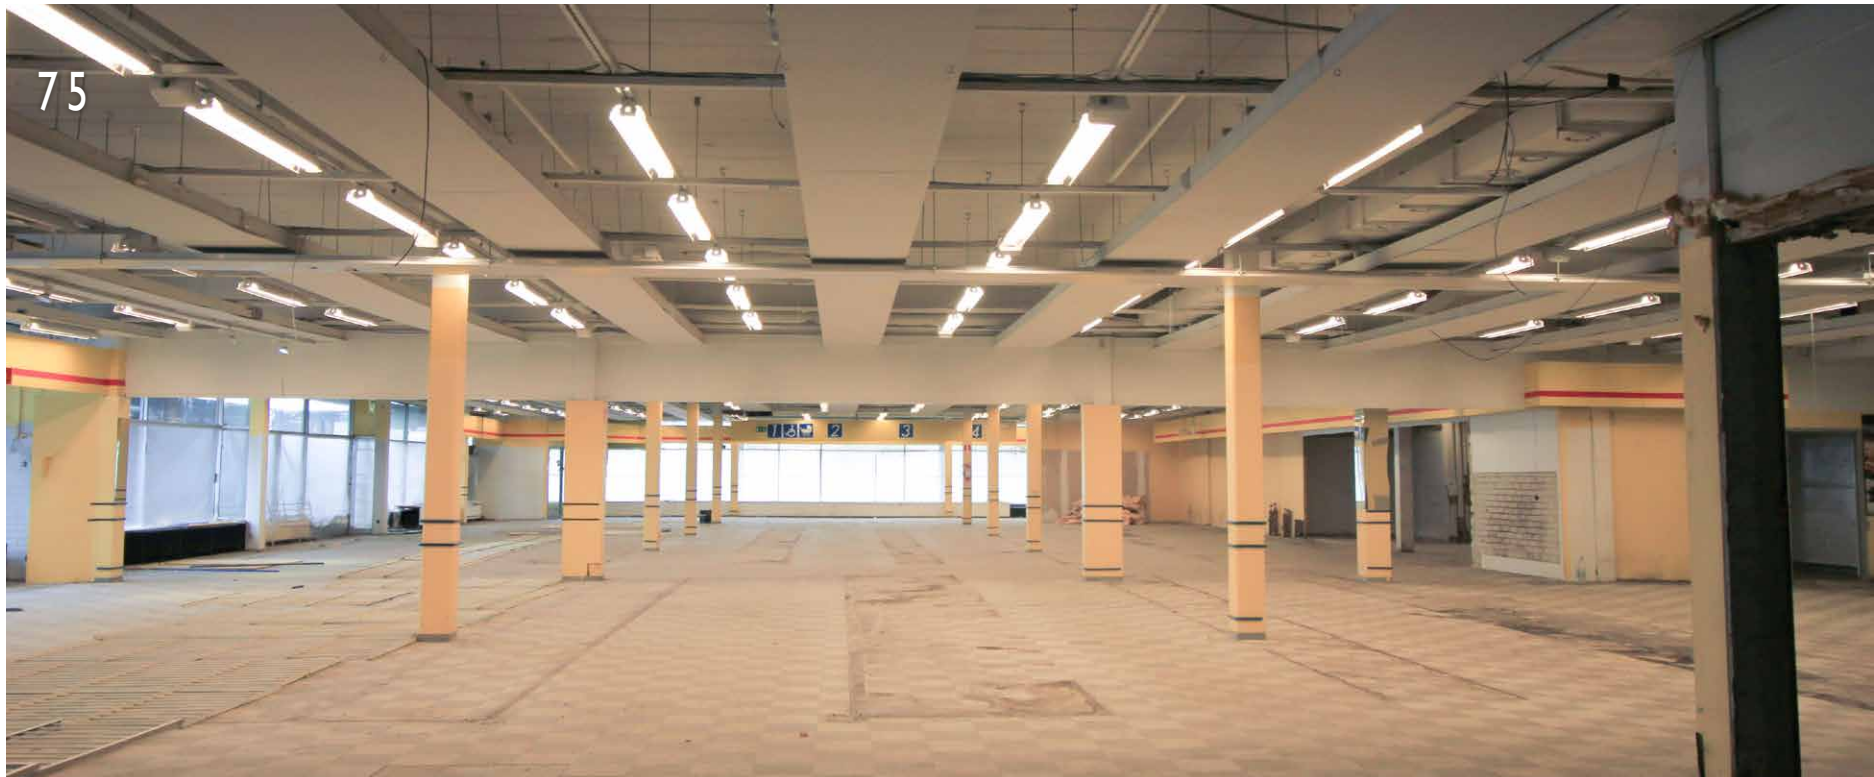
75 Ostoskeskuksen suurin liiketila 1. kerroksen itäosassa on tyhjiällä. Tilaa hallitsevat kantavat betonipilarit. Tilassa ovat havaittavissa alkuperäisen arkkitehtuurin periaatteet, kuten selkeät kantavat rakenteet ja lasijulkisivujen mahdollistama vahva yhteys ulkotilaan.
