# Kaartin lasareti kortteli 1827-2007

## Rakennushistorian selvitys

Kati Salonen ja Mona Schalin Arkkitehdit Oy

Kaartin lasaretin kortteli 1827-2007  
Rakennushistorian selvitys  
4.12.2007

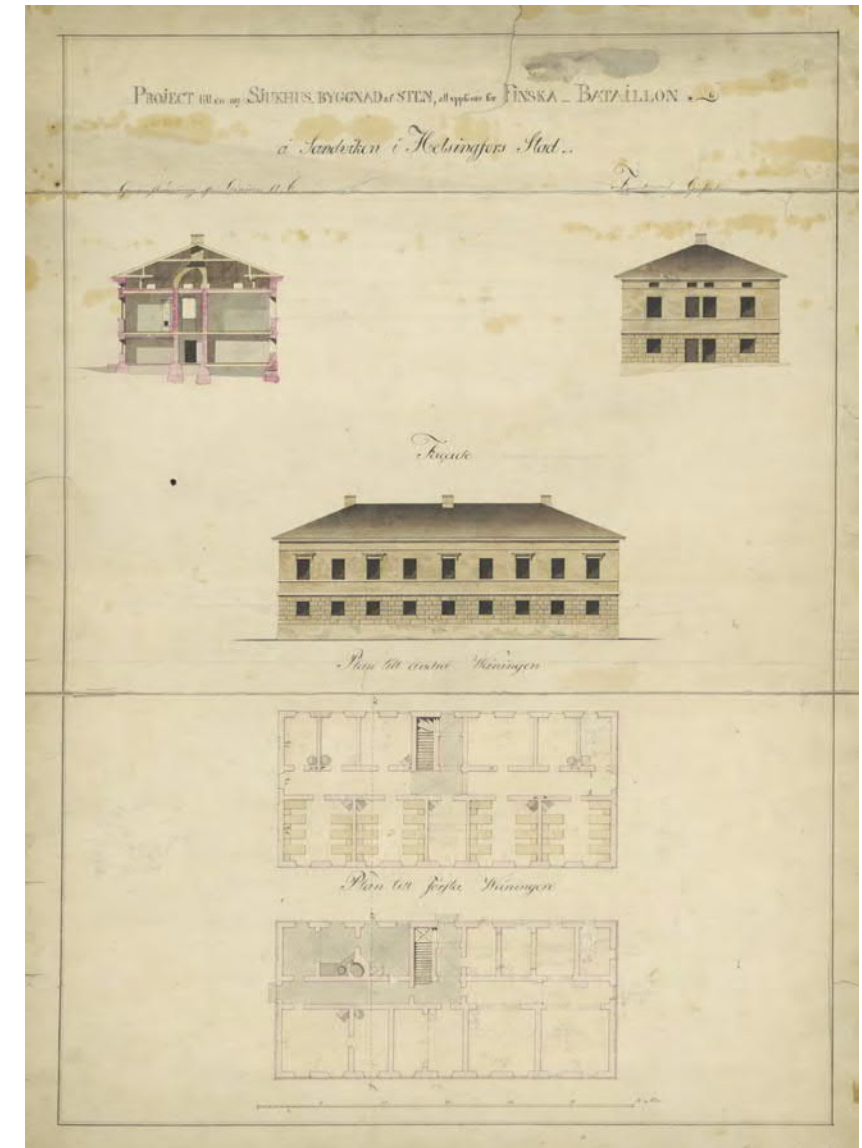
Lasaretin päärakennuksen piirustus, laveerattu. Intendentinkonttori, ei allekirjoitusta eikä päiväystä. Kustannuslaskelma vuodelta 1826 viittaa tähän piirustukseen. Piirustus ei ole alkuperäisessä asussaan, vaan siitä on raaputettu viivoja ja siihen on lyijykynällä luonnosteltu muutoksia yleisten rakennusten ylihallituksen aikana 1880-luvulla. KA

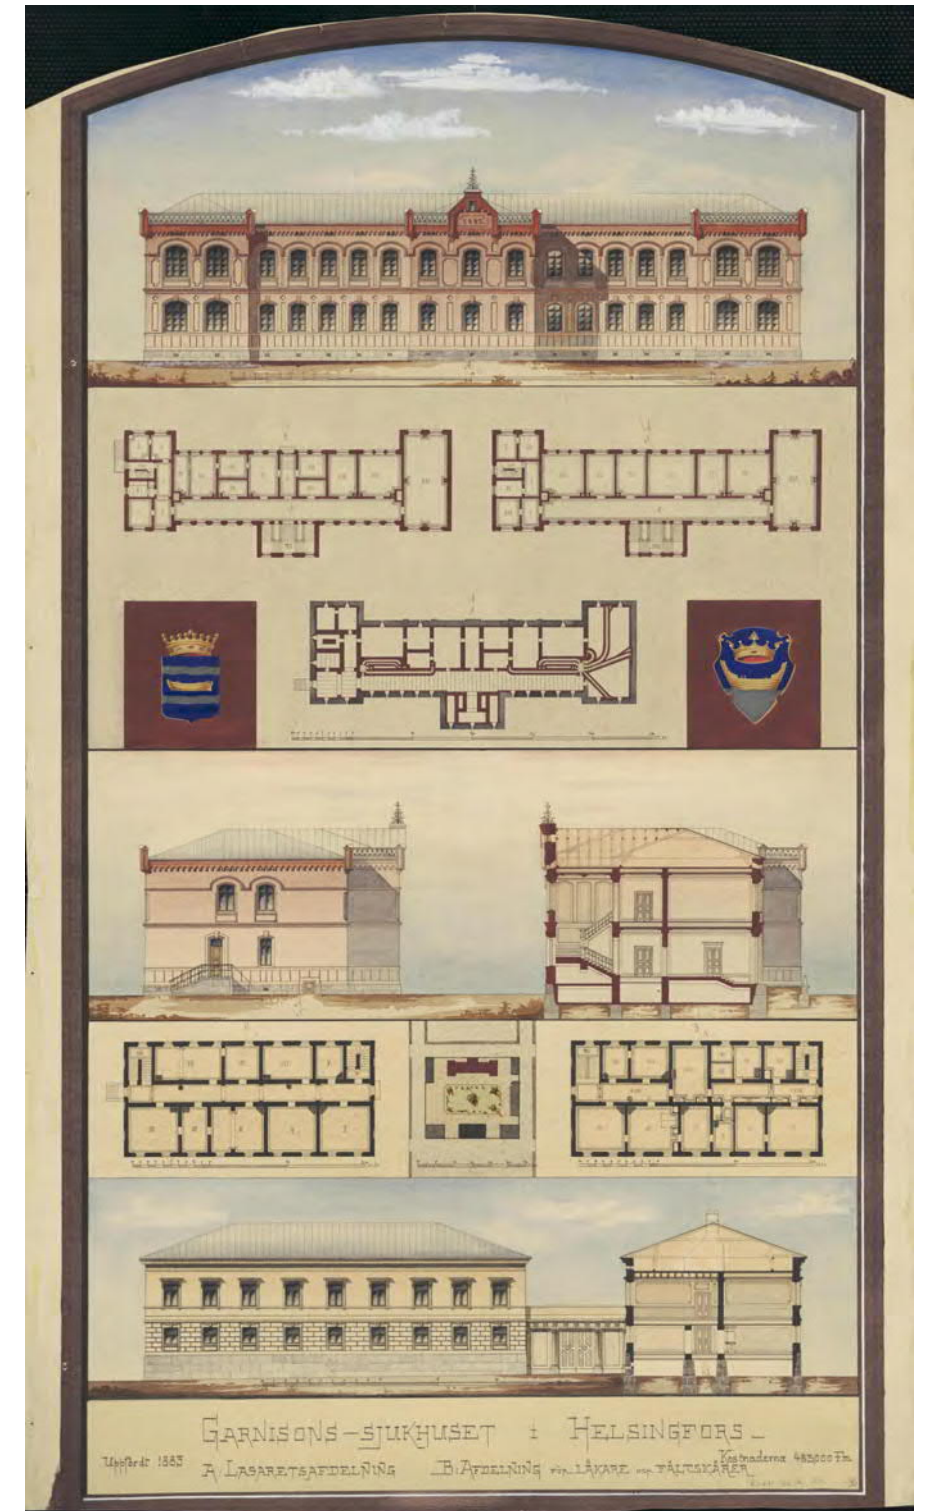
Varuskuntasairaalan uudisrakennus, asemapiirros ja vanha lasaretti . Näyttelyplanssi 1880-luvulta, KA

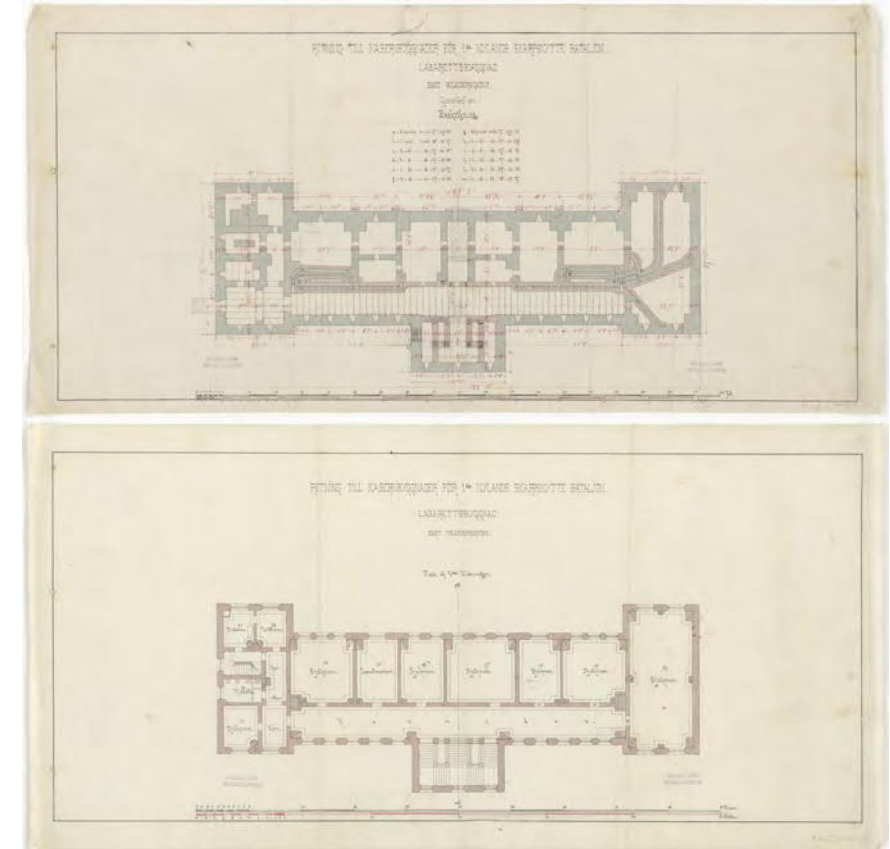
Varuskuntasairaalan kellarikerros lämmitys- ja ilmanvaihtolaitteineen ja 2. kerros. Päivämättömät piirustukset 1880-luvulta. KA

Vuonna 1890 Uudenmaan pataljoonan kasarmien ja Kaartinsairaalan keskuslämmitys- ja ilmanvaihtokoneistojen konehoitajan paikkaa haki 29 henkilöä. Paikan sai 1. luokan konehoitaja Johan Emil Andersson.<sup>39</sup>

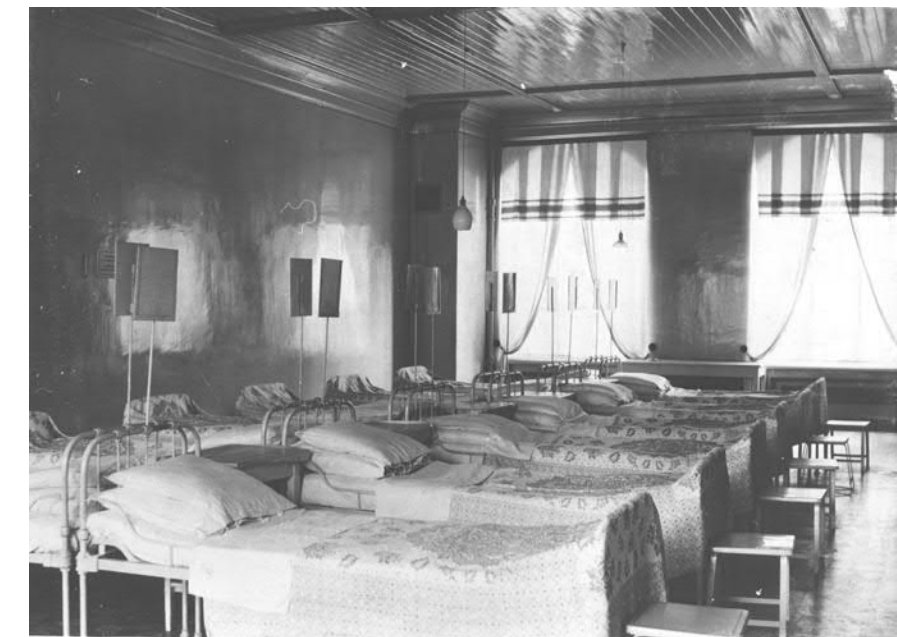
Toisen kerroksen 12 hengen potilashuone, jonka nurkassa näkyy ilmanvaihtohormi ritiläaukkoineen. Kuva n. 1900, Sotamuseo.

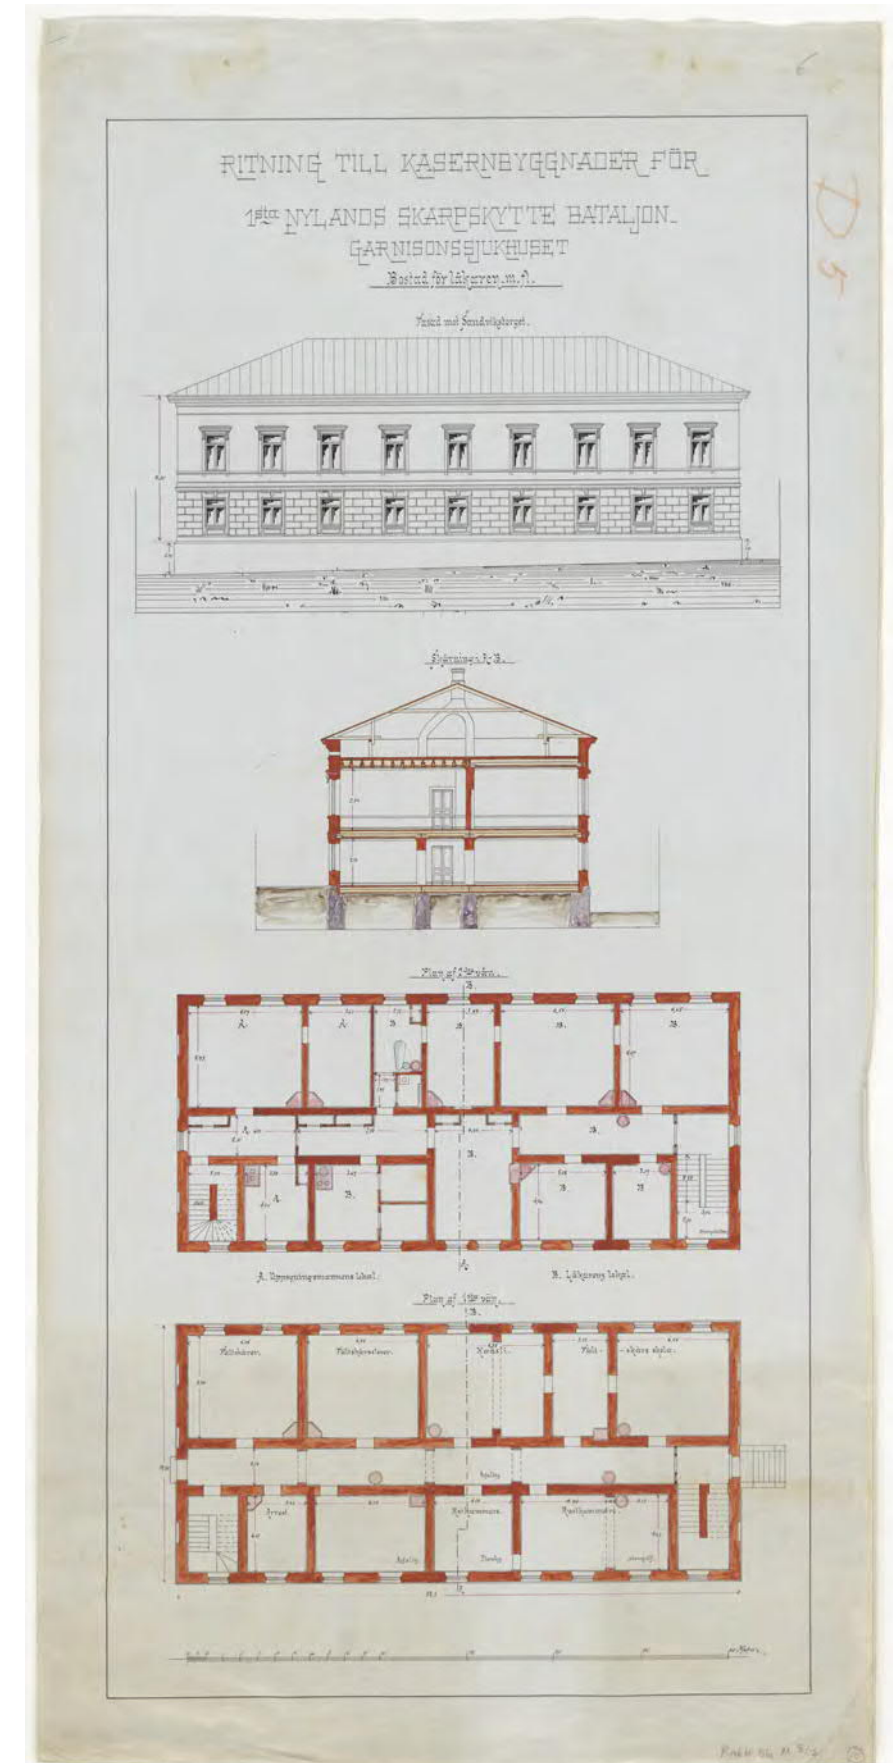
Lasaretin muutospiiirustus n. 1884. KA

julkisivu:  
11 kpl ikkunankehysiksi konsoleineen 2. kerros  
9 kpl ikkunankehysiksi sekä muutoksia rustikointiin 1. kerros  
6 kpl nissejä umpeenmuurataan päädyissä  
uusi kerroslista

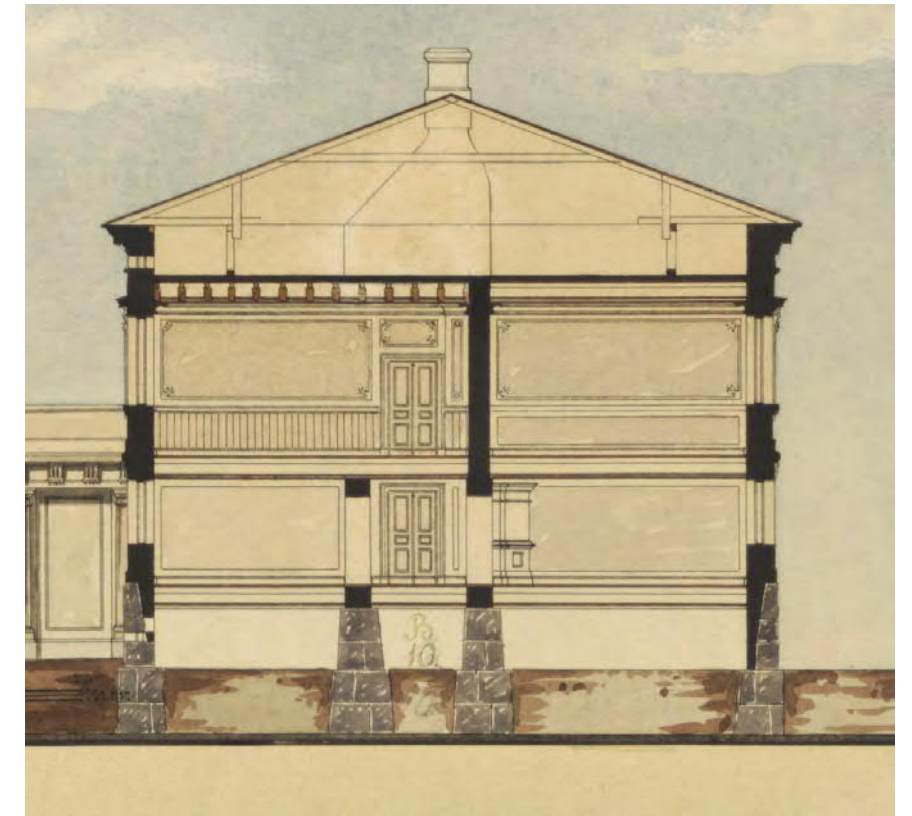
Vanhan lasaretin uudistetut interiöörit leikkauspiirustuksessa. Näyttelyplanssin osa 1880-luvulta, KA

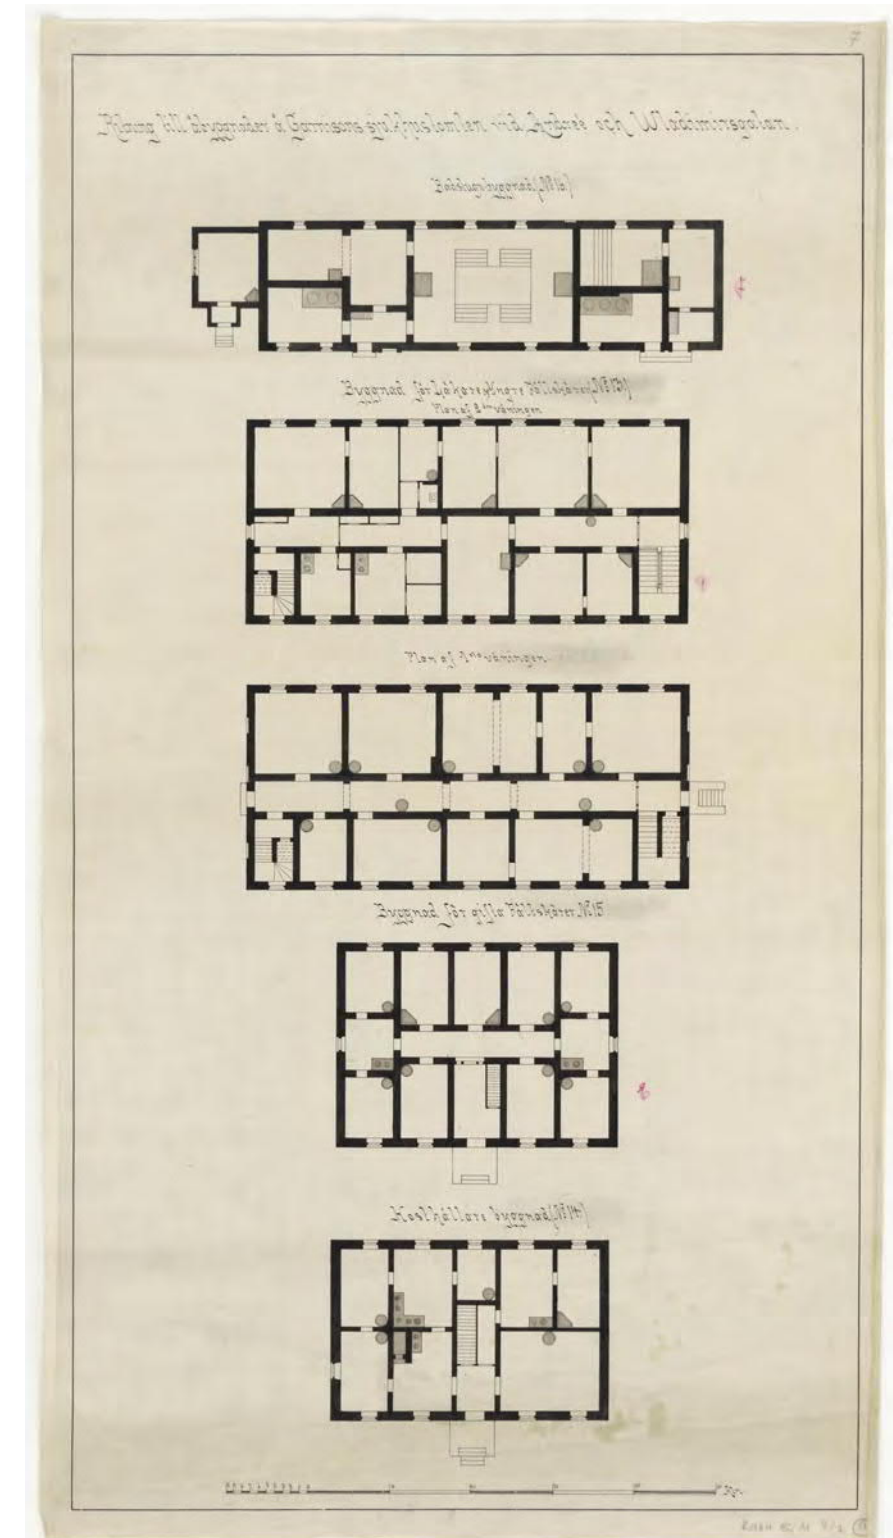
Sauna, vanha lasaretti, henkilökunnan asuinrakennus ja ruoanpitäjän rakennus, pohjapiirrokset 1880-l. KA

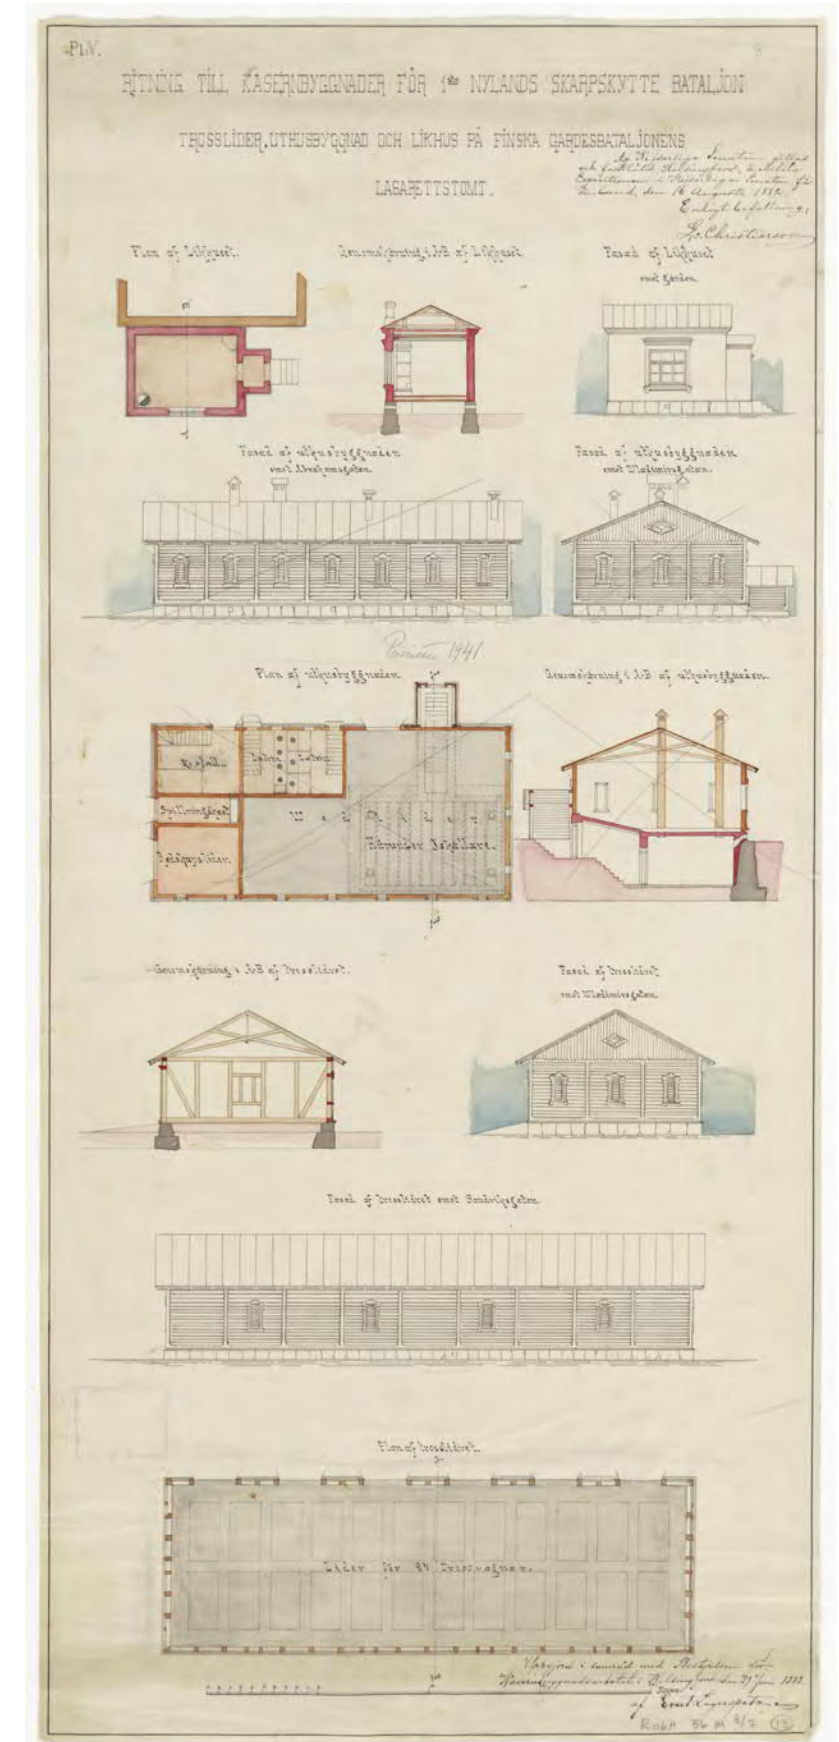
Oikealla sairaalapihan uudet talousrakennukset. Evert Lagerspetzin piirustus 1882. Ylimpänä ruumishuone, keskellä uusi yhdistetty versta-, halkovaja ja jääkellarirakennus, alimpana uusi kuormastovaja. KA

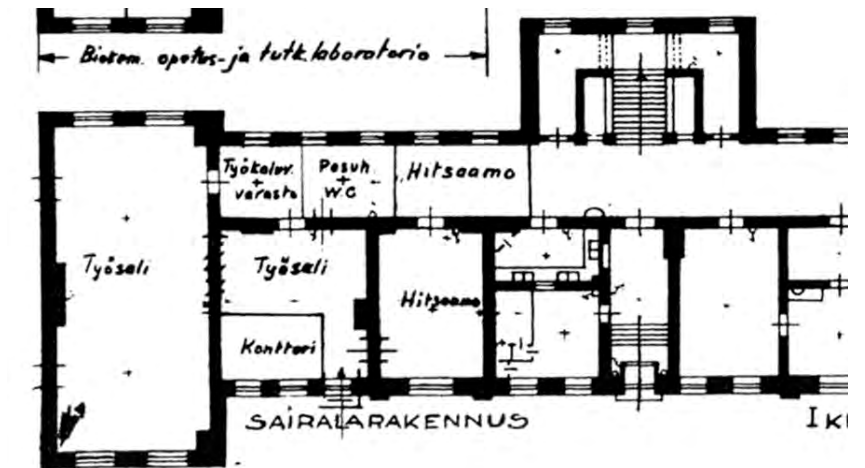
Tilakaavion osa vuodelta 1945, jossa näkyy VTT:n esittämää sairaalarakennuksen huonetilojen ja käytävien jakamista laboratorioiksi ja aputiloiksi. KA

Kirjeessä VTT:n johto esitteli suunnitelman lisätilojen hankkimiseksi ”yksinkertaisimmin ja käytännöllisimmin” sijoittamalla elintarvikelaboratorio, viljantutkimuslaitos ja hienomekaaninen työpaja uudisrakennuksen vieressä sijaitsevaan sairaalarakennukseen, joka suhteellisen pienillä muutoksilla voitaisiin korjata esitettyyn käyttöön. Sairaalarakennus ehdotettiin lisäksi Teknillisen korkeakoulun kirjaston väliaikaiseksi sijoituspaikaksi. Sodan aikana tuhoutuneen kirjaston uudelleen järjestäminen tutkimus- ja opetustarkoituksiin vaati asianmukaisia tiloja. Kirjeessä suositeltiin että loputkin korttelin rakennuksista luovutettaisiin VTT:n ja TKK:n yhteiseen hallintaan ja mm. tutkimuslaitoksen varastoiksi.<sup>26</sup>

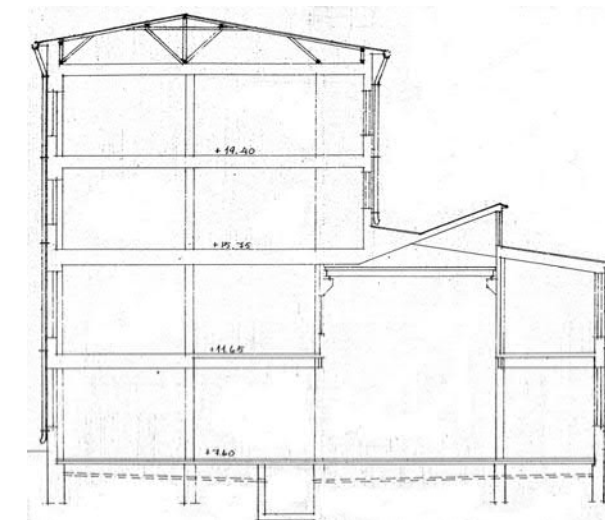
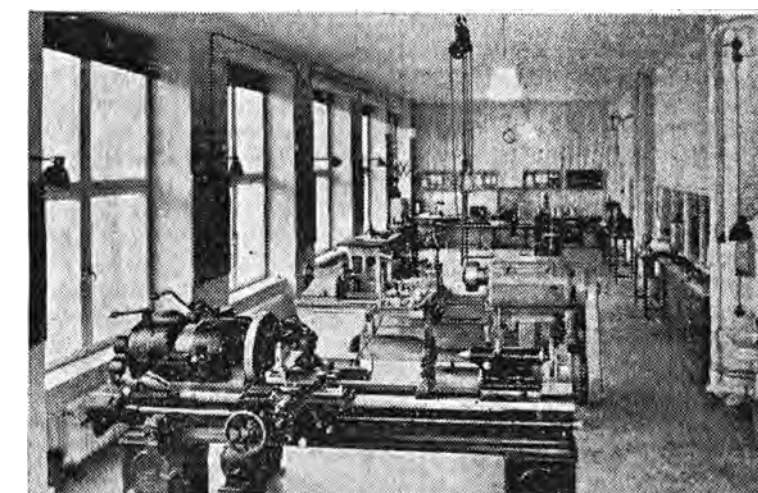
VTT:n laboratoriorakennuksen leikkauksessa 1941 näkyy kahden kerroksen korkuinen konepajatali kattoikkunoineen. RVV. Kuva Suomen Sosialidemokraatti 4.3.1943

Ensimmäisen ja toisen kerroksen sisätilat olivat alun perin osittain konepajamaisia hallitiloja. Niissä valmistettiin koerakenteita mittakaavaan 1:1 ja isojakin koneita ja laitteita. Sisätilat olivat yleensä avaria ja osa kerroksissa sijaitsevista työtiloista liittyivät avoimesti aulatiloihin. Sisäikkunoilla ja lasiseinillä korostettiin sisätilojen avaruutta ja läpinäkyvyyttä.

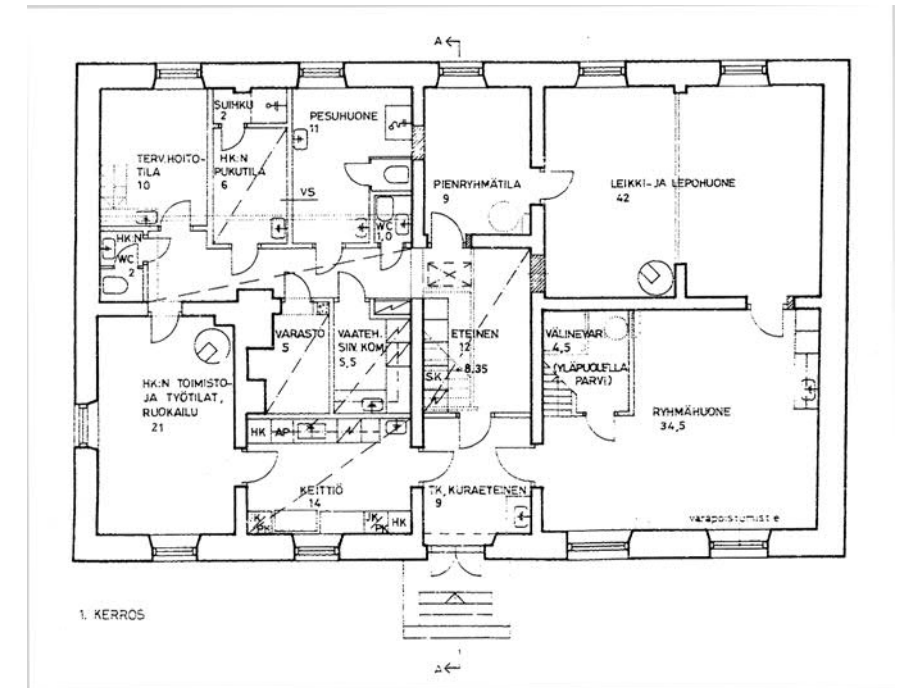
Päiväkodin pohjapiirros 1984. Muutostyön suunnittelusta vastasivat Kirsti Kasnio ja Merja Härö. RVV

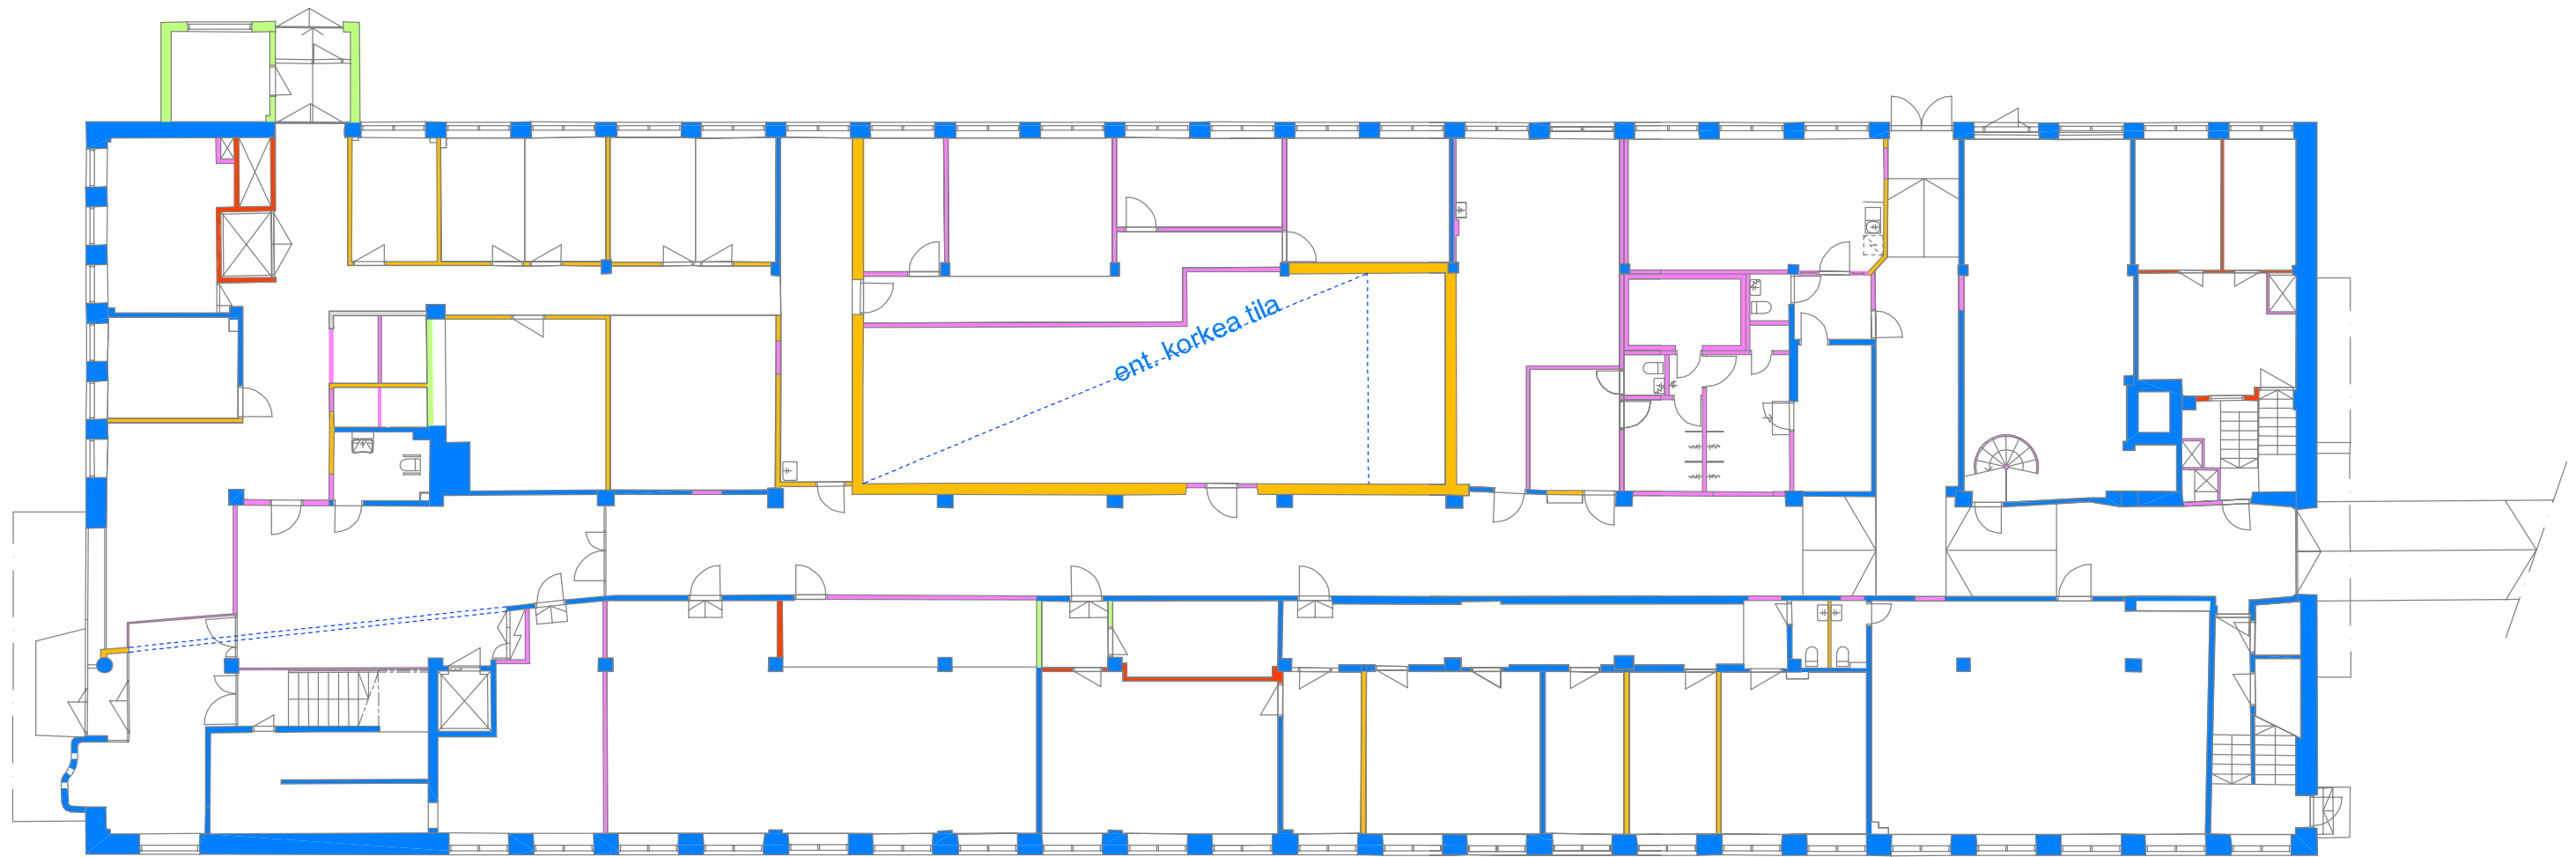
VTT:N VANHA PÄÄRAKENNUS, 1. KERROS  
RAKENNUSVAIHEET

- 1941-1949
- 1940-luvun rakenne, poistettu
- 1950-1974
- 1975-1980
- 1980-1995
- 1996-2005
- ei ajoitettu

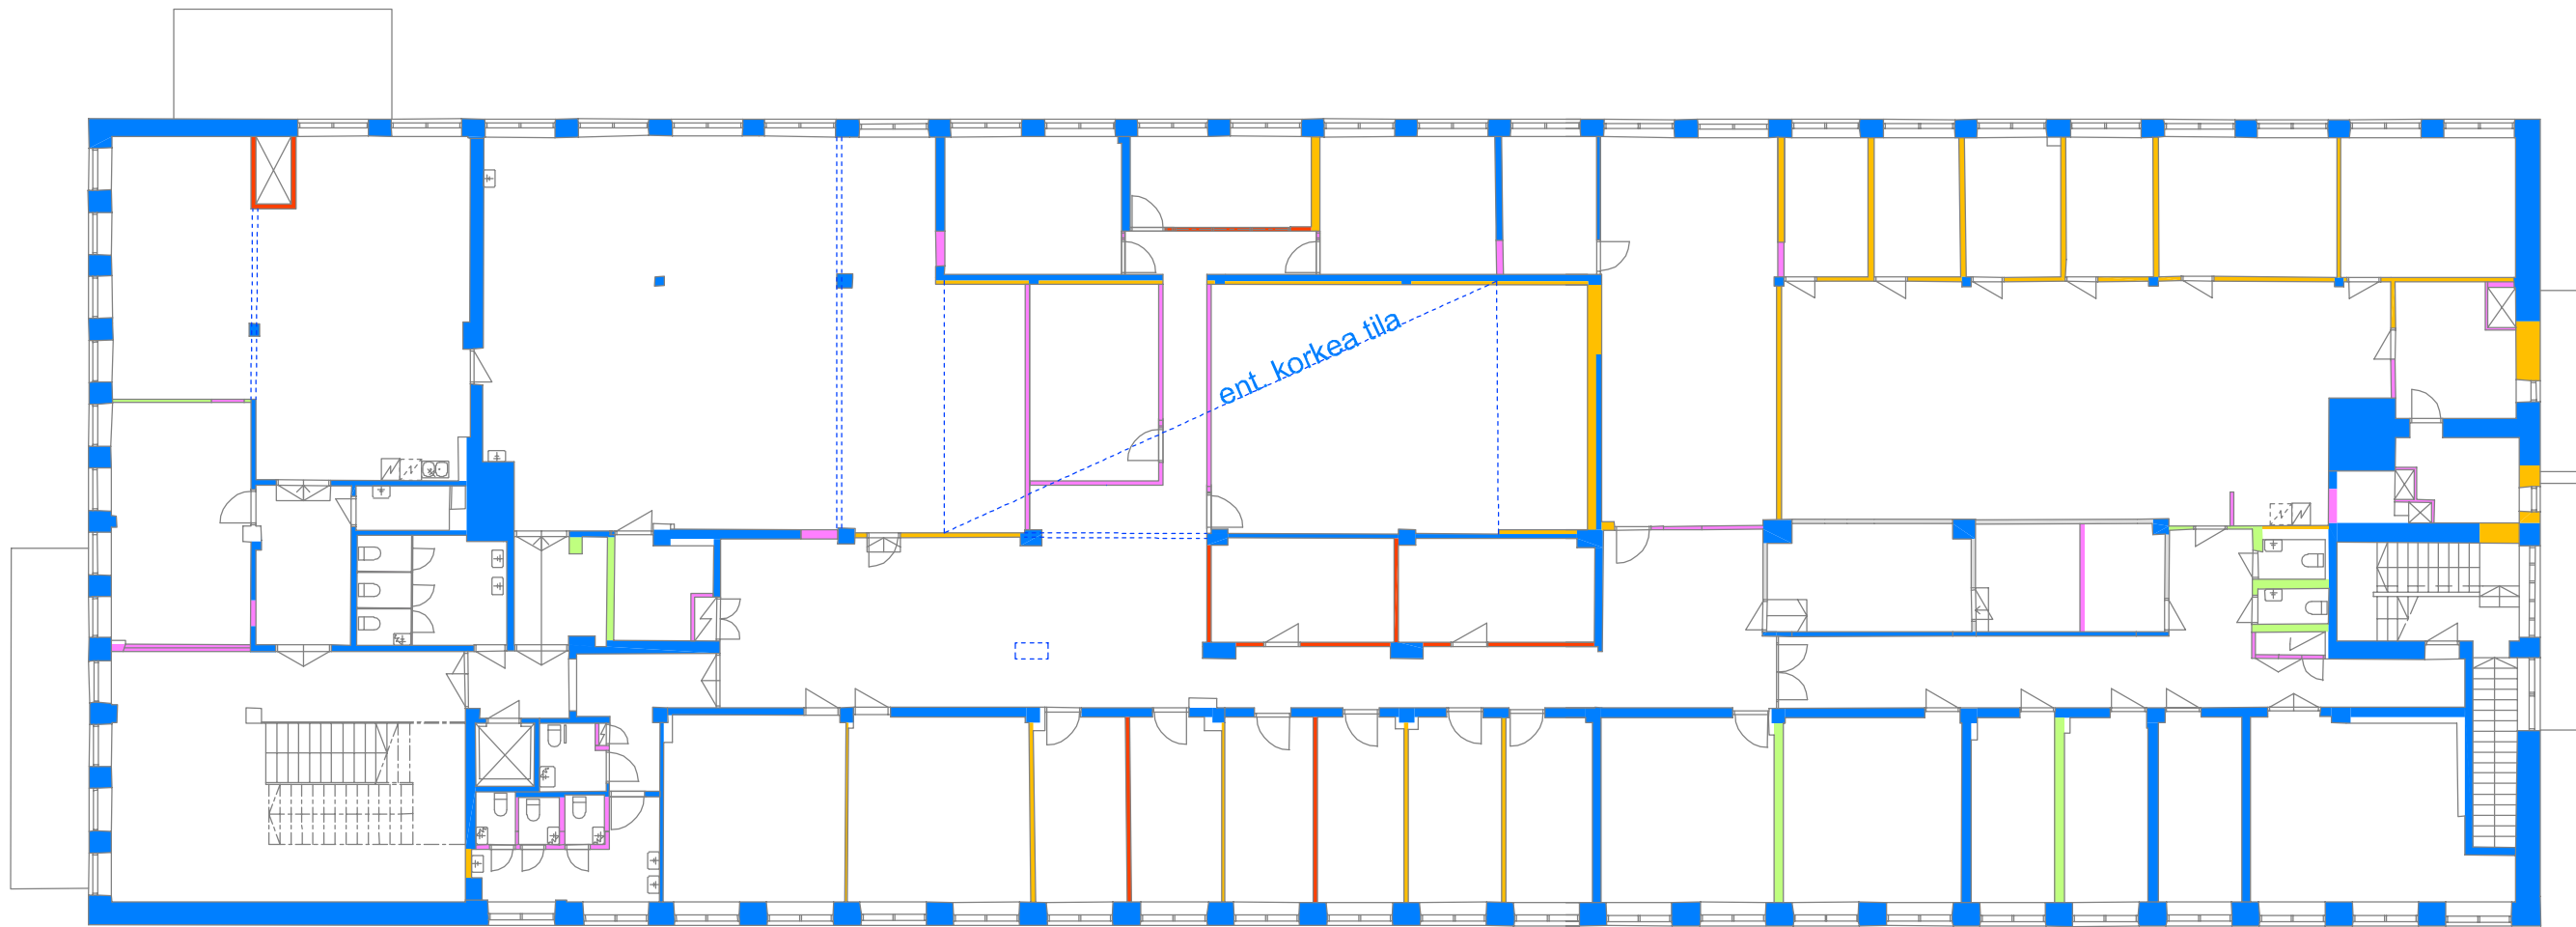
VTT:N VANHA PÄÄRAKENNUS, 2. KERROS  
RAKENNUSVAIHEET

- 1941-1949
- 1940-luvun rakenne, poistettu
- 1950-1974
- 1975-1980
- 1980-1995
- 1996-2005
- ei ajoitettu

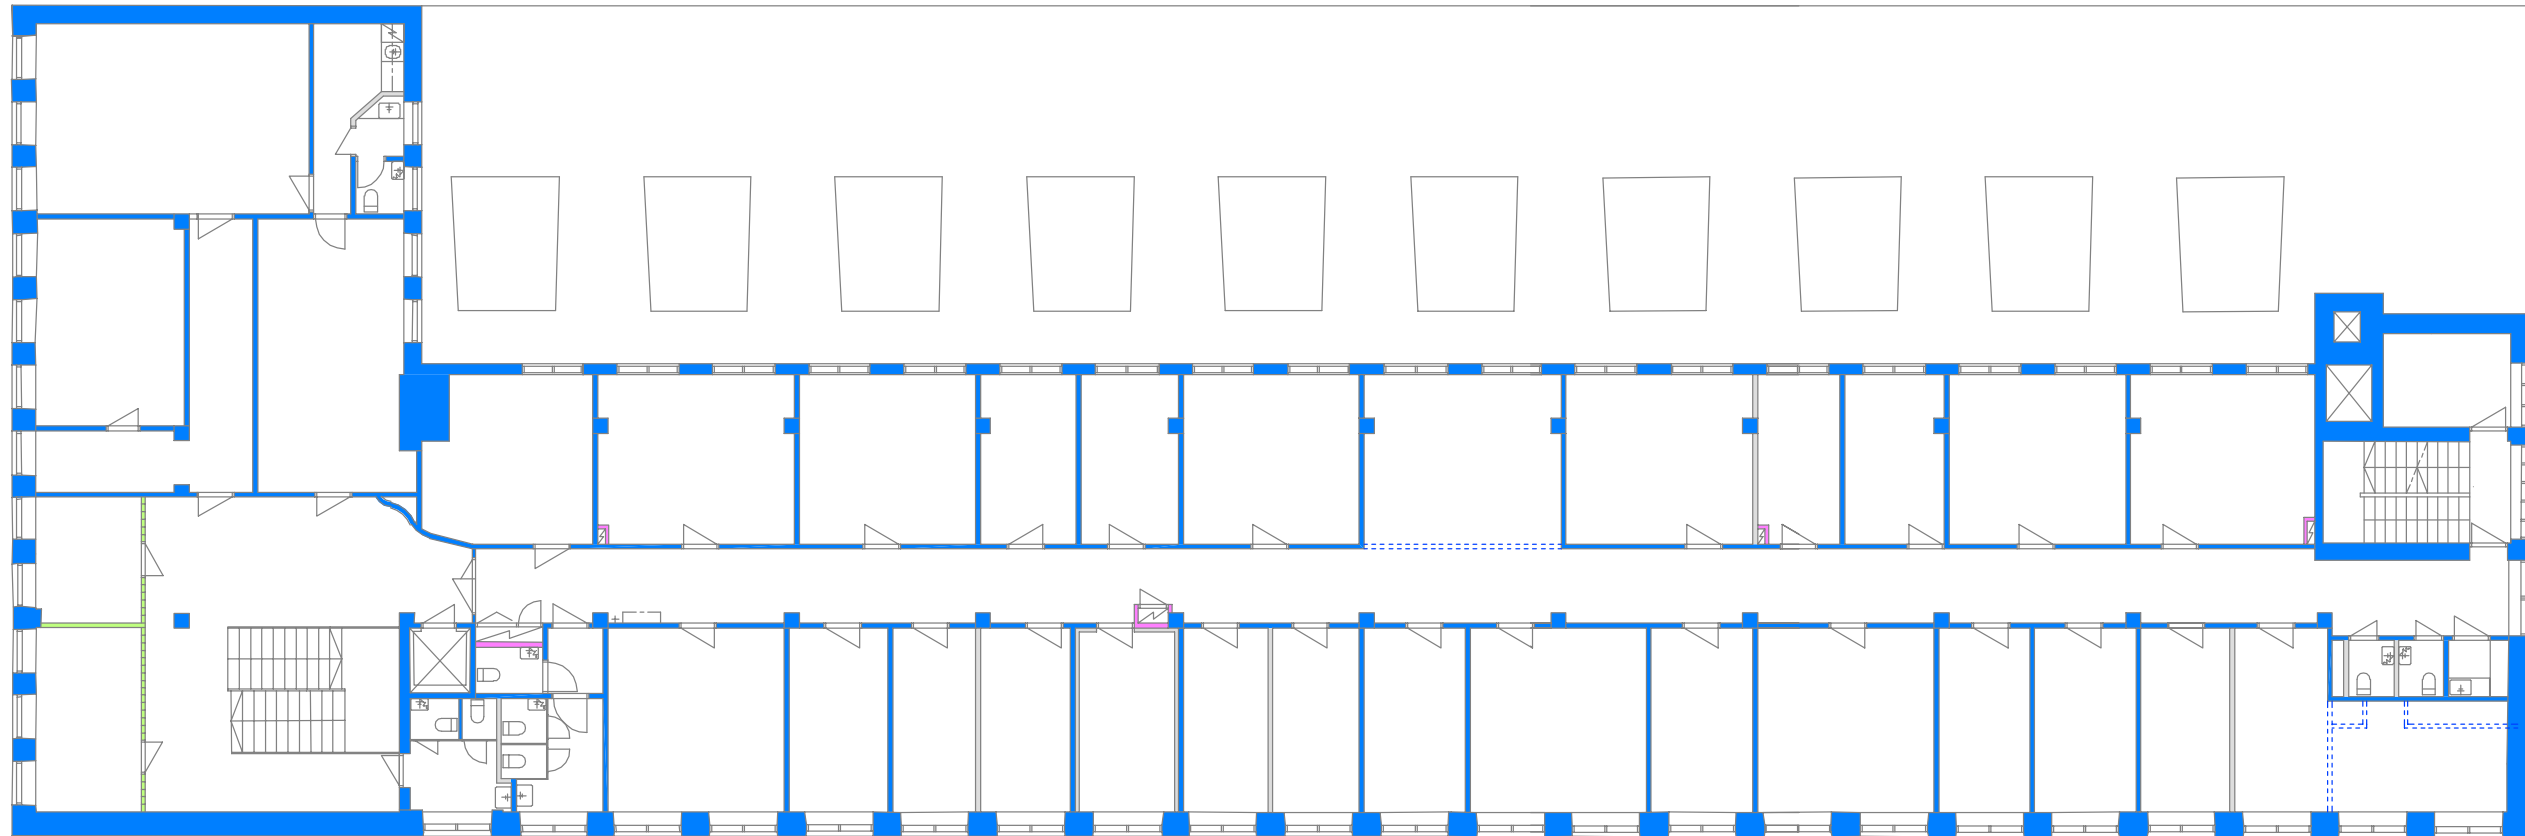
VTT:N VANHA PÄÄRAKENNUS, 3. KERROS  
RAKENNUSVAIHEET

- 1941-1949
- 1940-luvun rakenne, poistettu
- 1950-1974
- 1975-1980
- 1980-1995
- 1996-2005
- ei ajoitettu

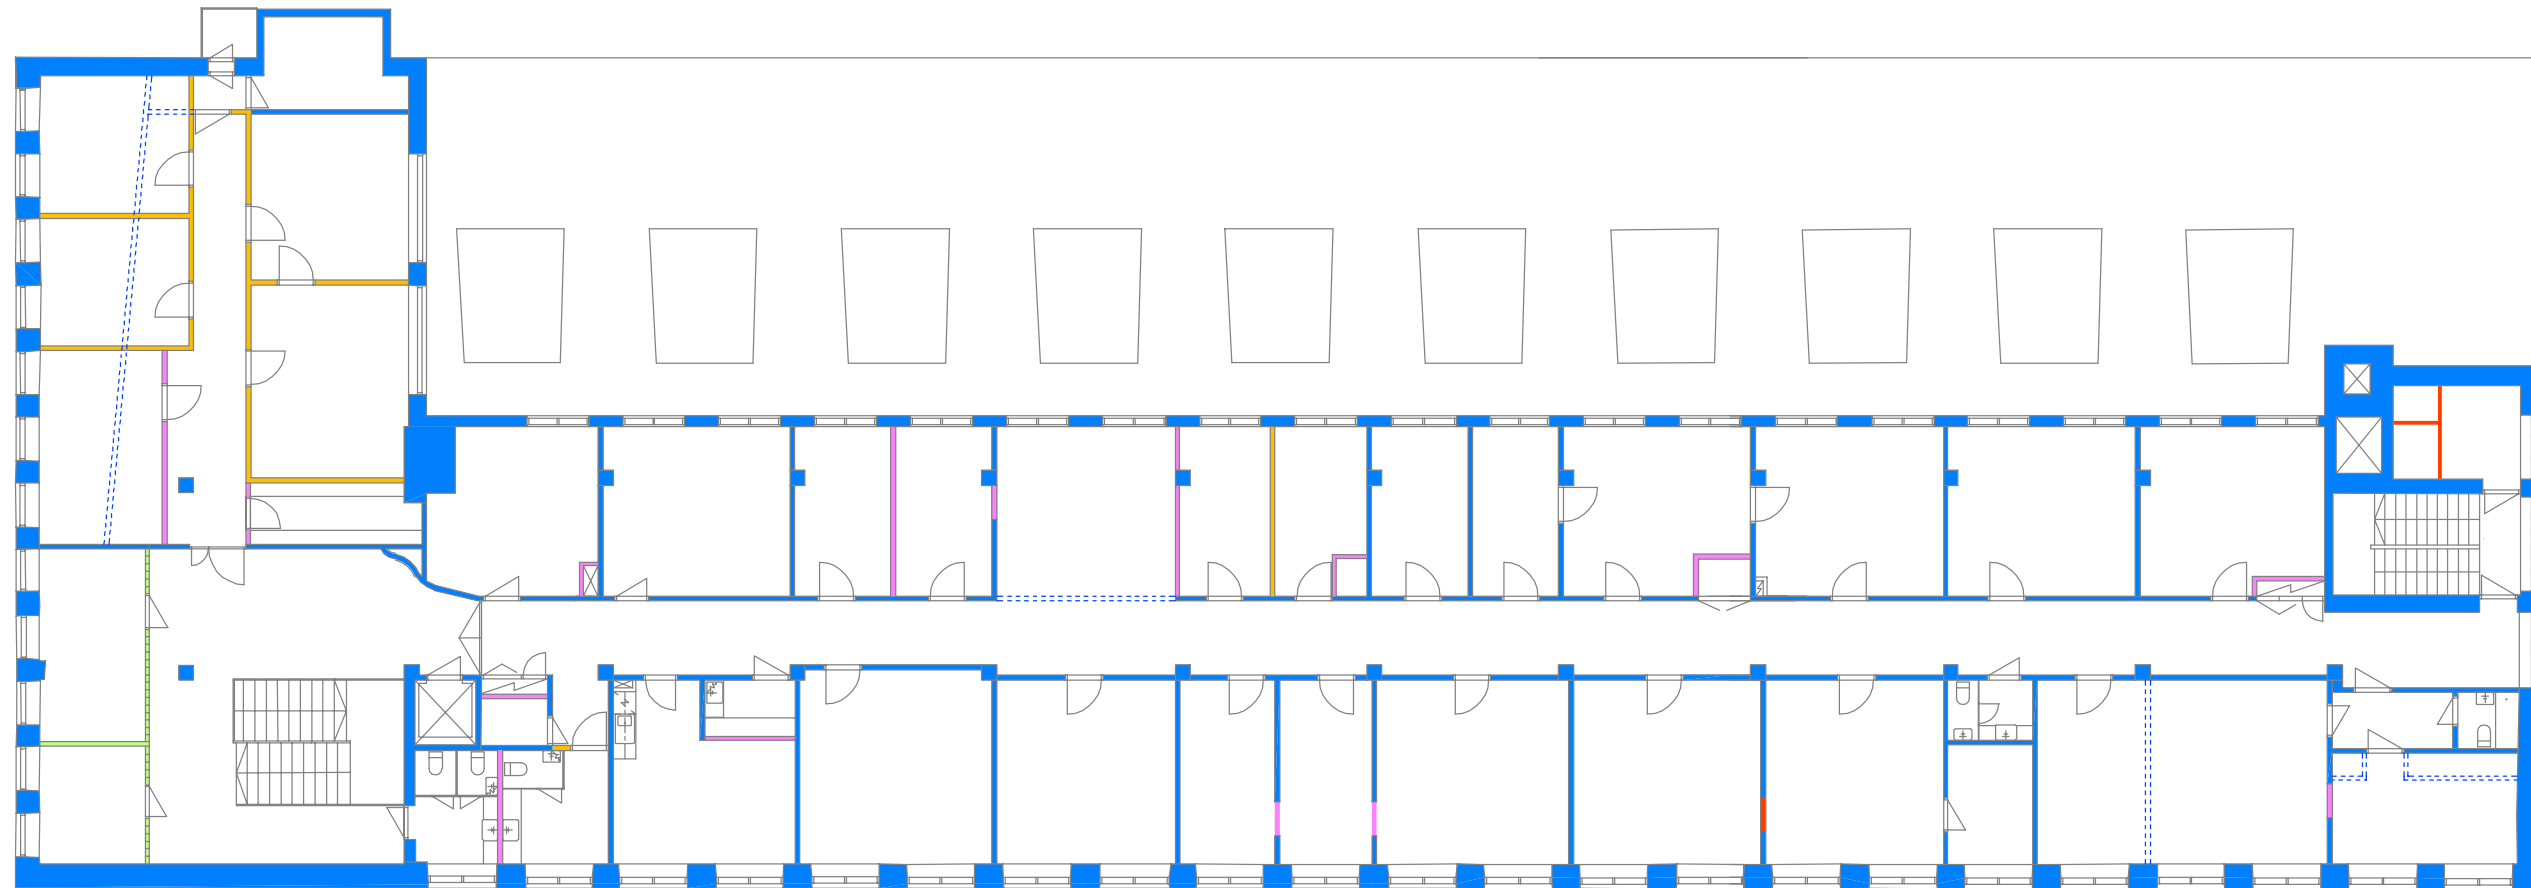
VTT:N VANHA PÄÄRAKENNUS, 4. KERROS  
RAKENNUSVAIHEET

- 1941-1949
- 1940-luvun rakenne, poistettu
- 1950-1974
- 1975-1980
- 1980-1995
- 1996-2005
- ei ajoitettu

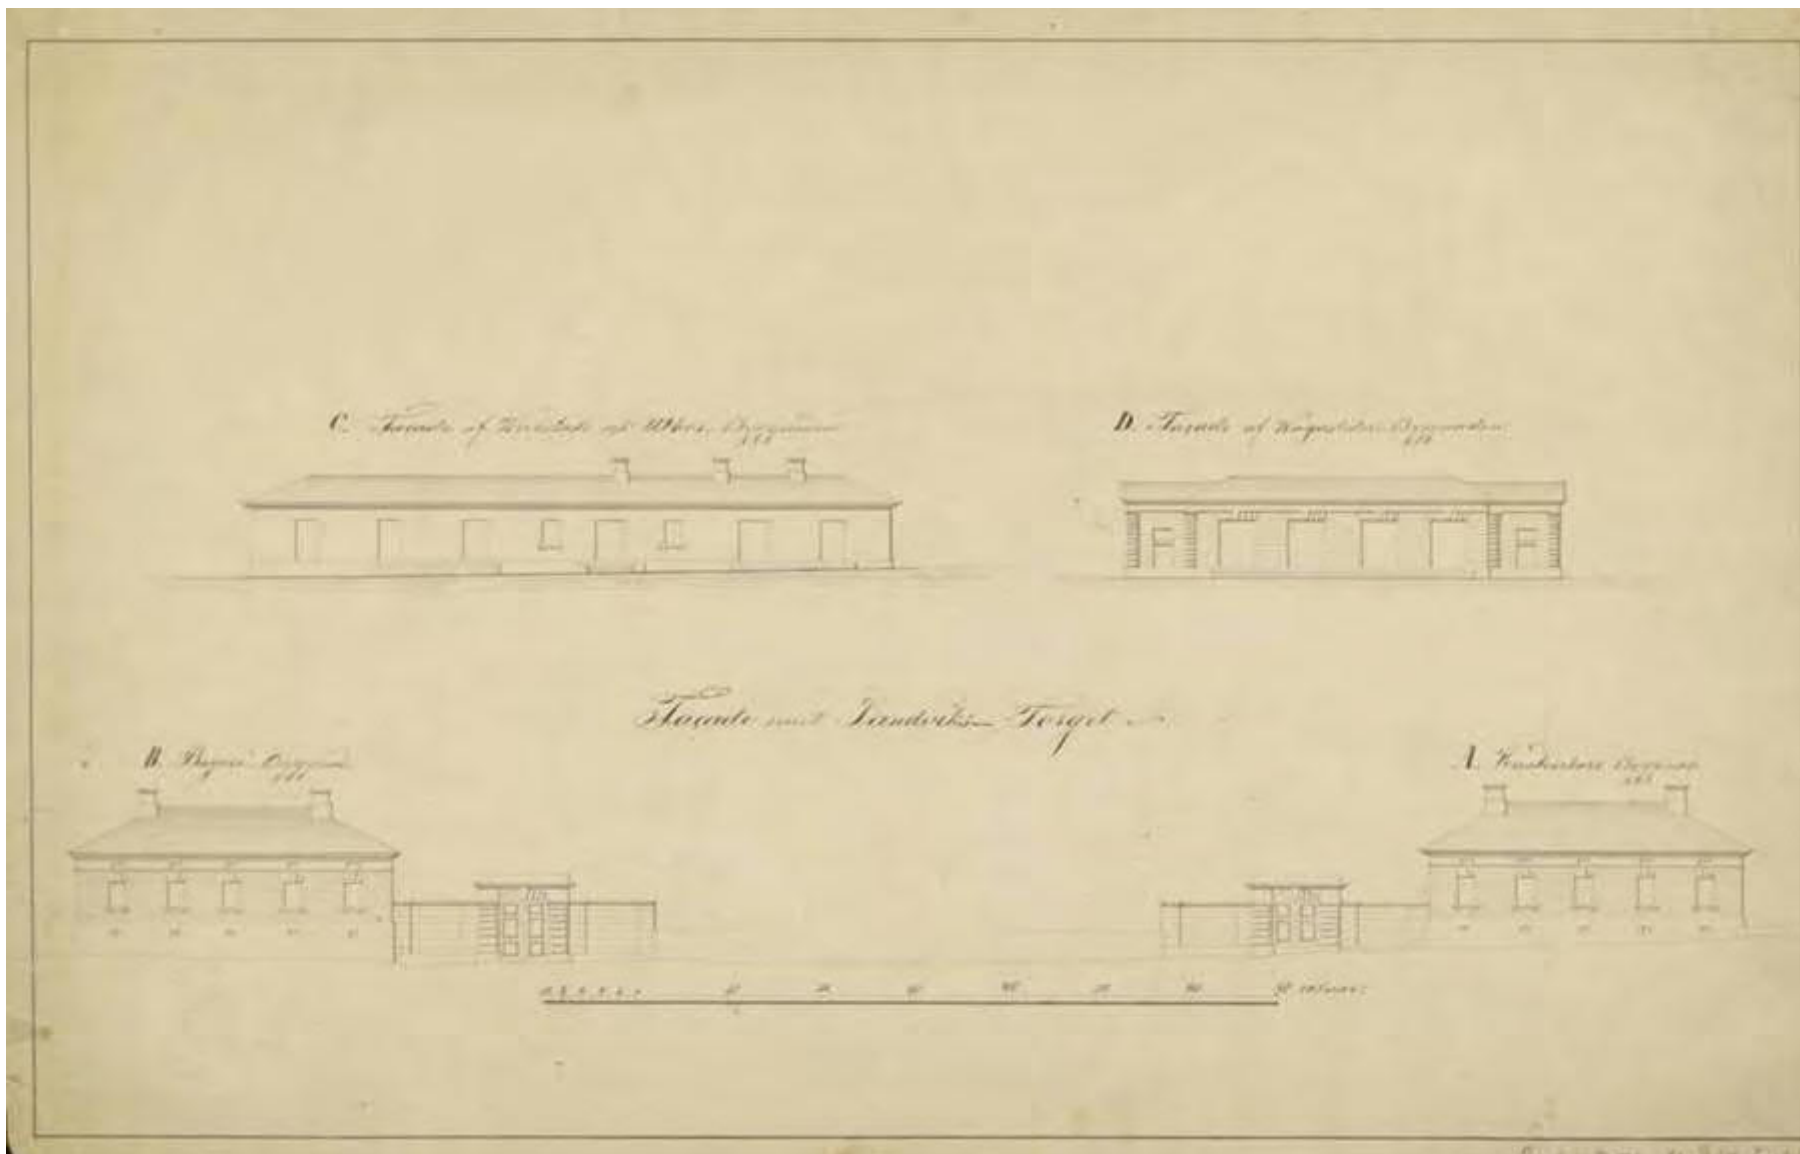
Lasaretin rakennuspiirustus vuodelta 1836. Vas ylh. varasto- ja työpajarakennus (Hietalahdenk). Oik ylh. kuormastovaja ja navetta (Kalevankatu), vas alh. leivintupa ja ruoanpitäjän tilat , oik. alh. käsityöläisten asuinrakennus IK Engel, Arppe, Granstedt 1836. KA
