# Kaartin lasareti kortteli 1827-2007

## Rakennushistorian selvitys

Kati Salonen ja Mona Schalin Arkkitehdit Oy

Kaartin lasaretin kortteli 1827-2007  
Rakennushistorian selvitys  
4.12.2007

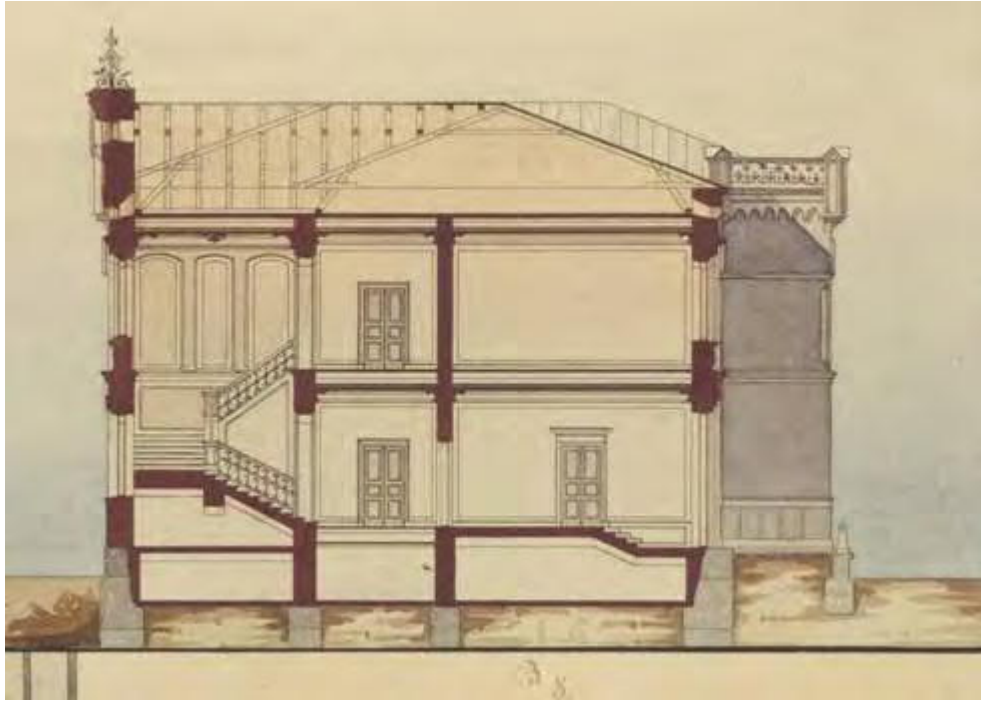
Leikkaus edustavan portaikon kohdalta. Näyttelyplanssi 1880-l. KA

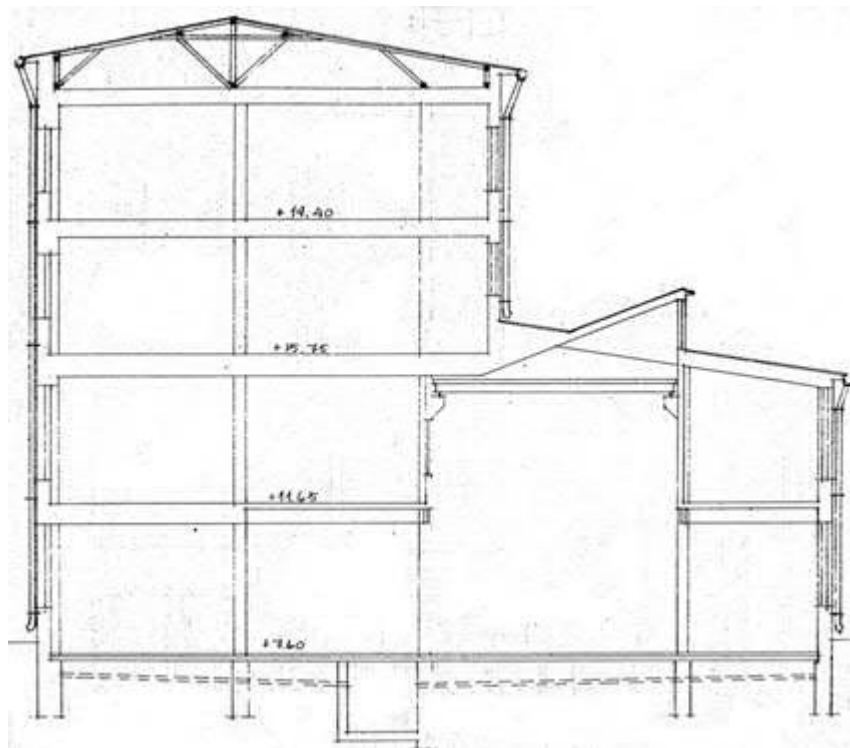
Poikkileikkaus. Oikealla konepajatila kattoikkunoneen.

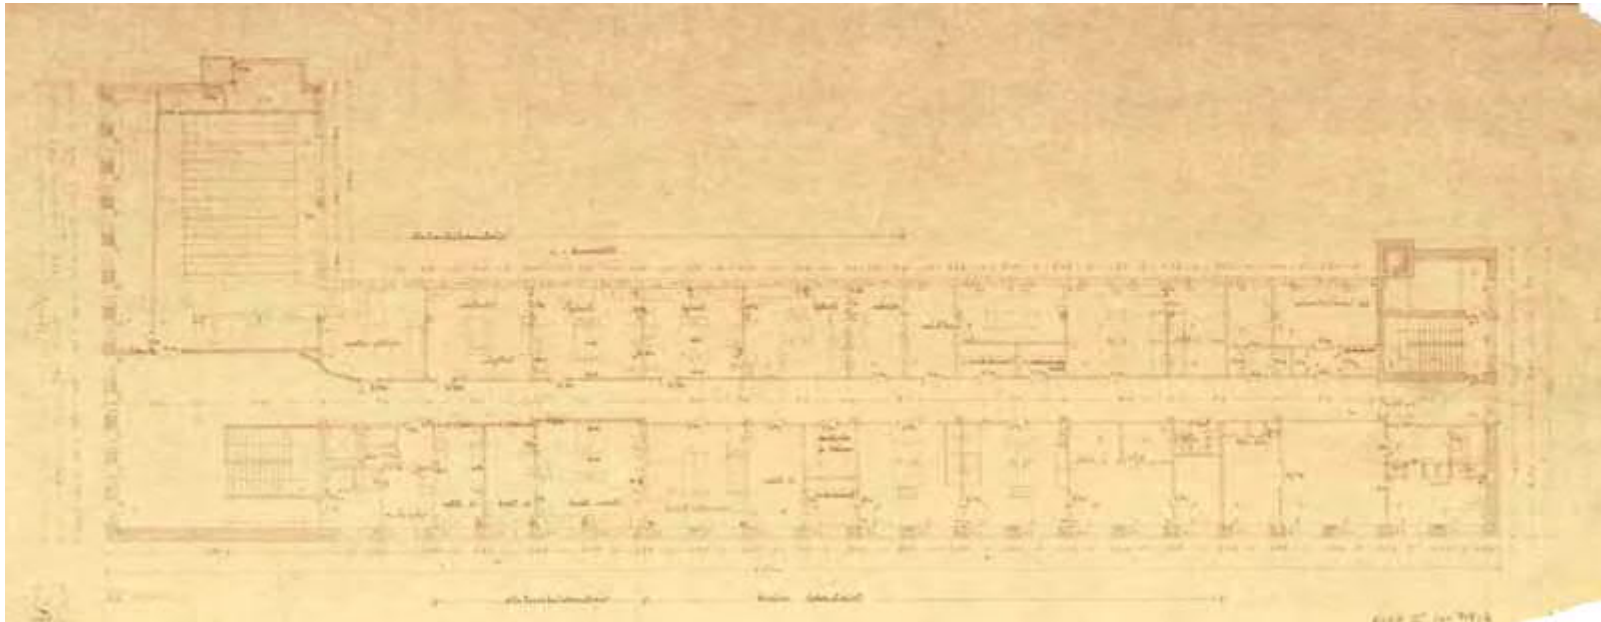
VTT 4. kerroksen pohjapiirros 1941 tai 1942. Muutoksia pääpiirustukseen nähden: lisätty parveke ja hallintohuoneita, muutettu elokuvasalin muoto.
