Tiivistelmä keskeisistä tuloksista: Lönnrotinkadun pyöräkaista -kokeilu 2023-2024

Kokeilun kahdeksan arvioitavaa poikkileikkausta Lönnrotinkadulla

Arvioiduista vaihtoehtoista pyöräilyyn toimi parhaiten Lönnrotinkadun pyöräkaistakokeilun osio 5

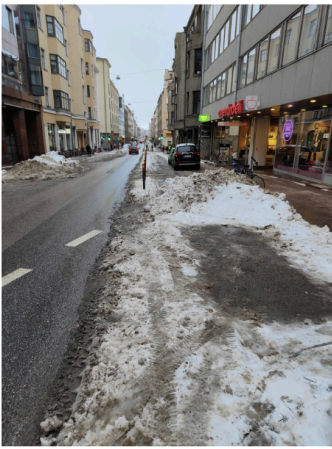
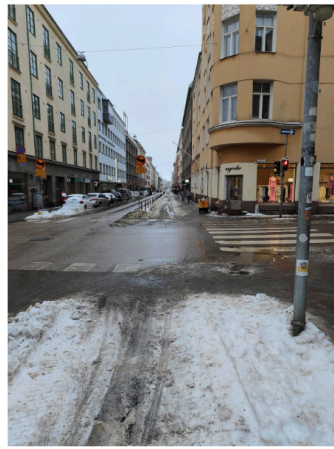
Osio 5 helmikuu 2024

*Kuvateksti:
Tuntuu tosi
turvalliselta, kun
vieressä on ns.
aitaus, joka erottaa
pyöräilijät autoista.
Eikä myöskään ole
vaaraa, että
pysäköidyn auton ovi
avautuu ja törmään
siihen, ennen kuin
ehdin pysähtyä.*

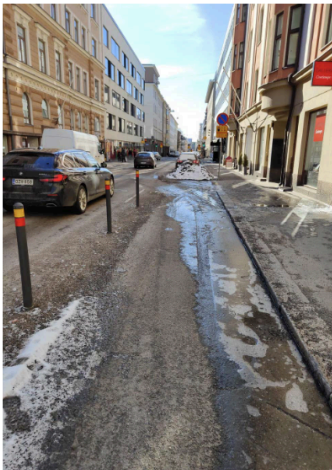
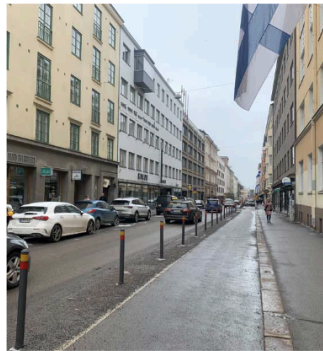
Osio 5 huhtikuu 2024

*“Osiossa 5 on täydellisessä
suojassa autoilta, ja kaistan
havaitseminen ei ole kiinni
pelkistä katumerkinnöistä.”*

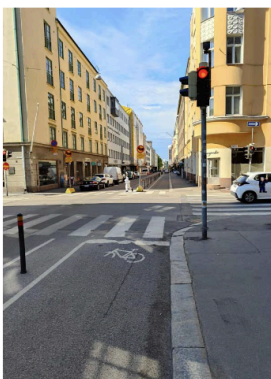
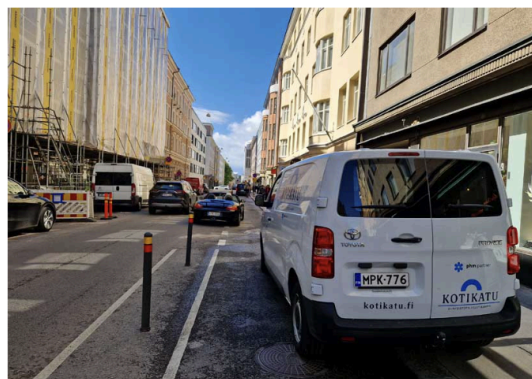
Osio 5 kesäkuu 2024

*“5 continues to feel smooth and
safe, more like this please!”*
