JOLLAKSEN KARTANO

LAAJASALO, JOLLAS

ASEMAKAAVAN MUUTOKSEN SELOSTUS

Päivätty 18.5.2021
Diaarinumero HEL 2020-000617
Hankennumero 4387_4
Asemakaavakartta nro 12686

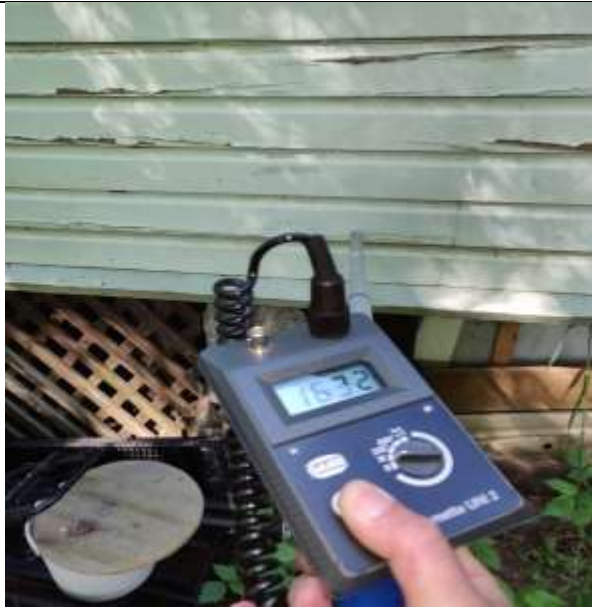
Kohdassa, jossa sisätilassa on ollut vesivahinko, on seinän kosteusarvot koholla.

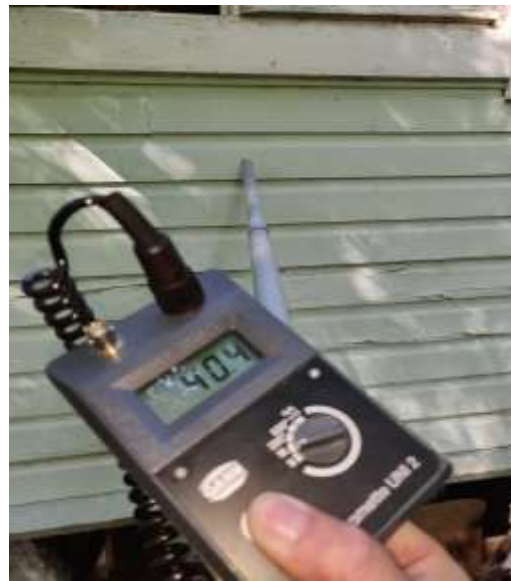
Ylempää seinä on kuiva

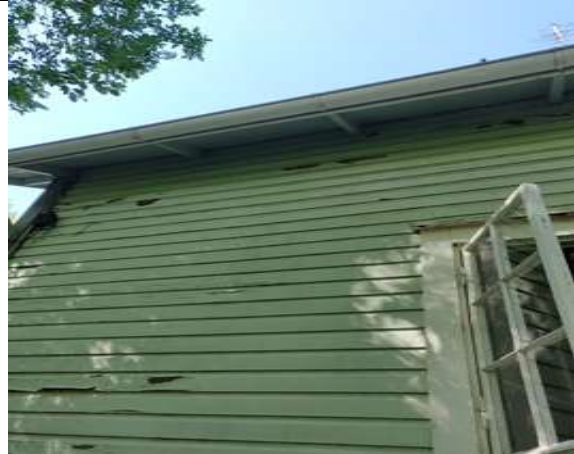
Maali halkeilee seinästä.

Vanhan maalipinnan poistaminen ja julkisivujen maalaus.

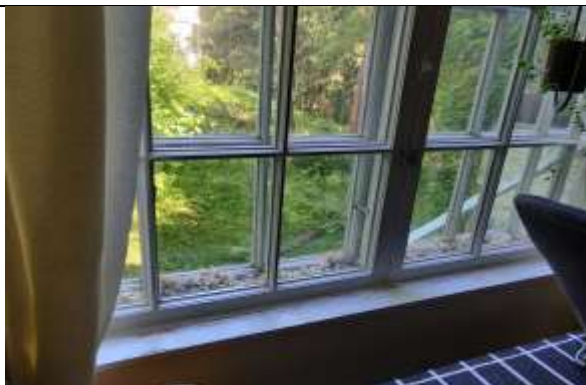
Ikkunapuitteiden maalaus on paikoitellen irtoillut. Samoin ikkunapenkien maalaus. Puuosat ovat ehjiä, eikä niissä havaittu suurempia vaurioita. Osassa ikkunoita lasitus on muutettu erilaiseksi.

Ikkunapenkissä maali irtoillut

Suosittelaaan ikkunoiden kunnostusmaalausta, samalla maalataan ulko-ovet.

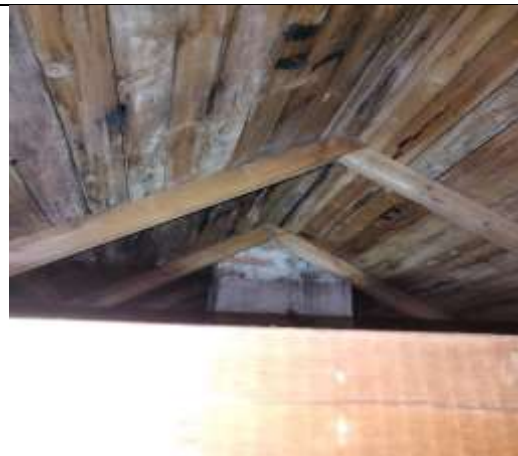
Kattoristikko ja aluslaudoitus. Aluslaudoituksessa vanhoja kosteusjälkiä.

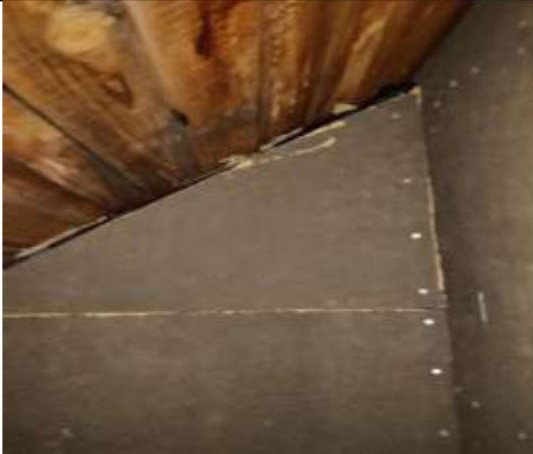
Tilan levyitys on nyt kattorakenteissa kiinni, jonka vuoksi katon alapuolelta puuttuu tuuletusväli kokonaan. Lämpimän asuintilan tuottama kosteuskuorma on riskinä siihen, että kattorakenteet saattavat vaurioitua.

Lisähuoneen levytyksen ja kattorakenteiden välissä ei ole lainkaan tuuletusväliä.

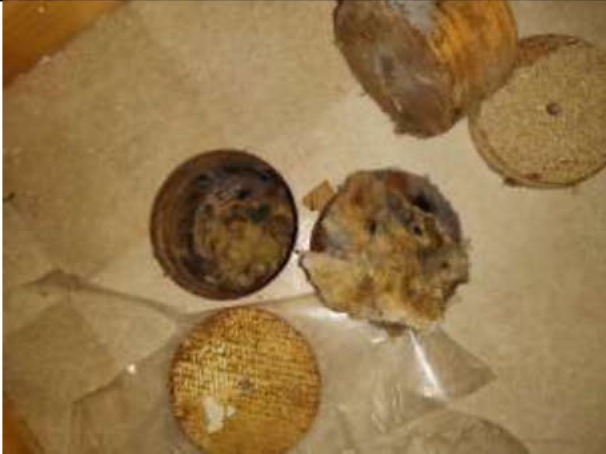
Makuuhuoneessa on laajahko vesivaurio, joka on aiheutunut rikkoutuneesta vesiputken saattolämmityksen liitoksesta.

Märkä villa ei juurikaan pysty kuivumaan tiiviin muovimaton alla. Lisäksi märkä eristerakenne vaurioittaa alla olevaa kantavaa alapohjaa.

Kuva lattiarakenteesta. Lattiapuut, paperi ja levytys on jo hieman homeessa.

Lattian avaus ja vaurioituneiden rakenneosien uusiminen. Samalla tarkastetaan kantavan alapohjan kunto.

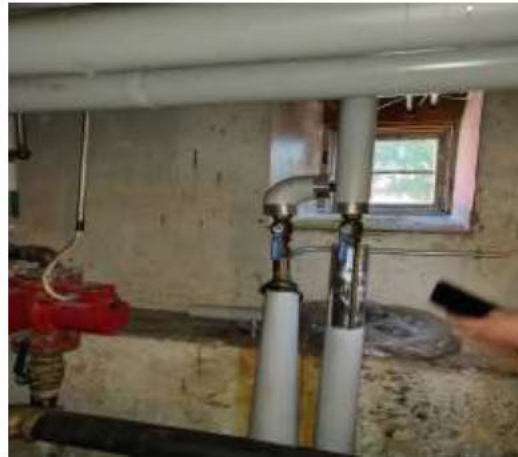
Liitos kartanon kellarissa

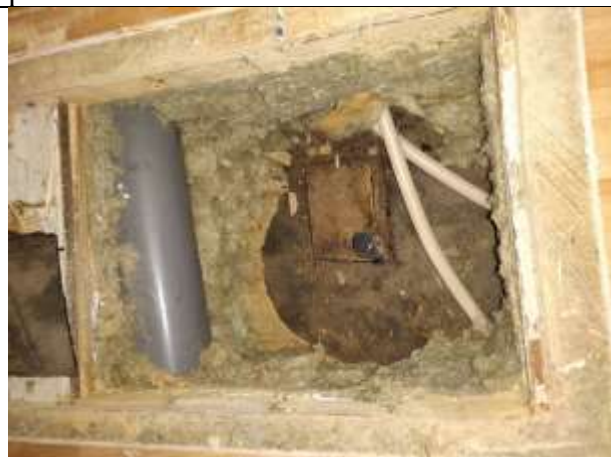
Kuva 6 Huoneiston D2 lattian avausta

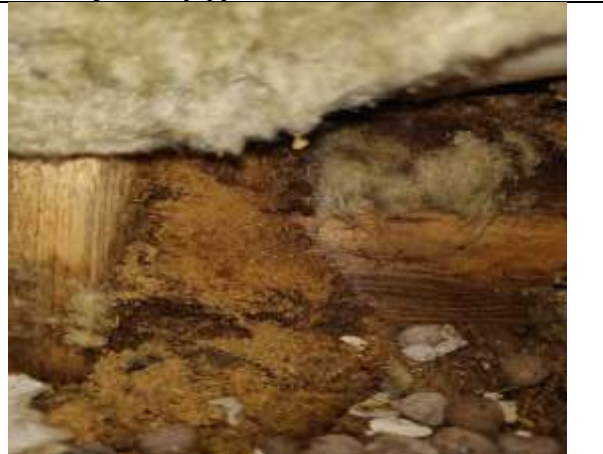
Kuva 12 WC/KPH alla on sahanpuruksi muuttunutta puuainesta ja kevytsoraa.

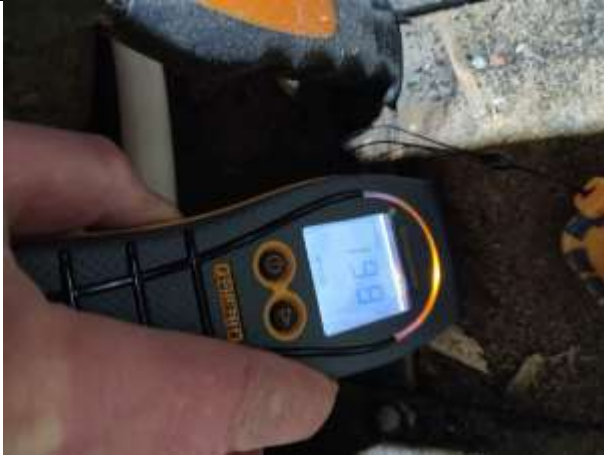
Kuva 11 piikkimittarilla mitattuna havaittiin kohonneita kosteusarvoja alalautoituksessa kylpyhuoneen vieressä.

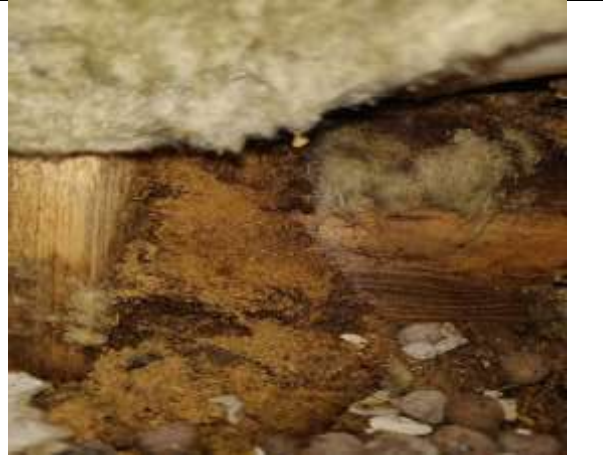
Kuva 12 WC/KPH alla on sahanpuruksi muuttunutta puuainesta ja kevytsoraa.
