Katajanokan Tulli- ja pakkahuone

2022

Rakennushistoriaselvitys

Helsinki

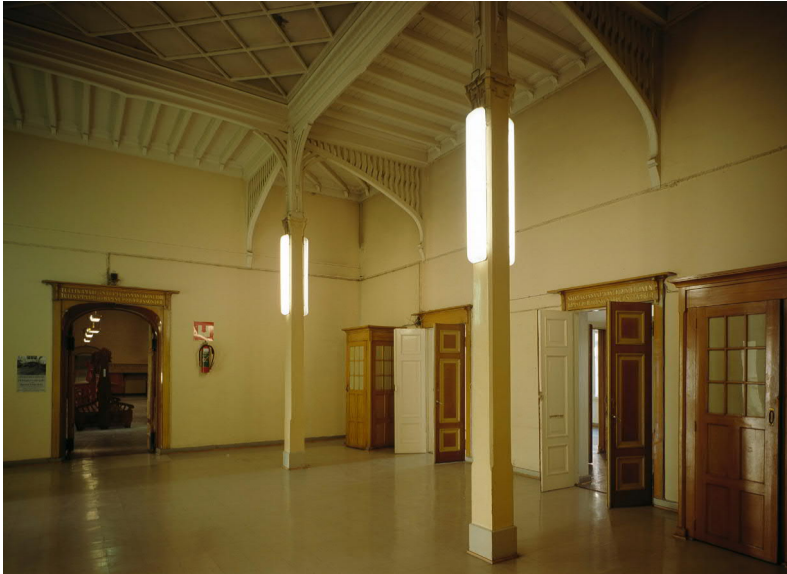
← Odotusaula vuonna 1993 ennen entistäväää kunnostusta. Pinnat oli maalattu valkoiseksi ja lattiaa peitti muovimatto. Kuvaaja Johnny Korkman, 1993. HKM.

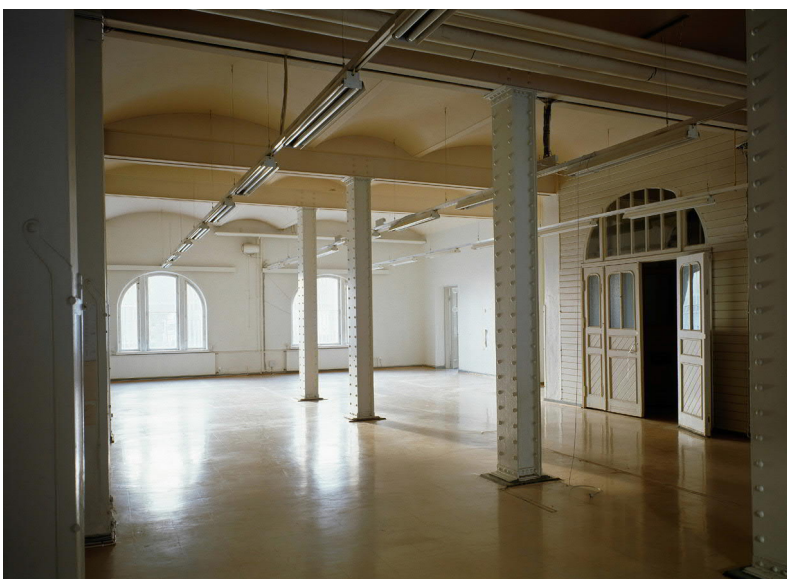
← Pääaulan ja pakkahuoneen välin jäävä halli vuonna 1993. Tilaa on sittemmin jaettu väliseinillä. Kuvaaja Johnny Korkman, 1993. HKM.

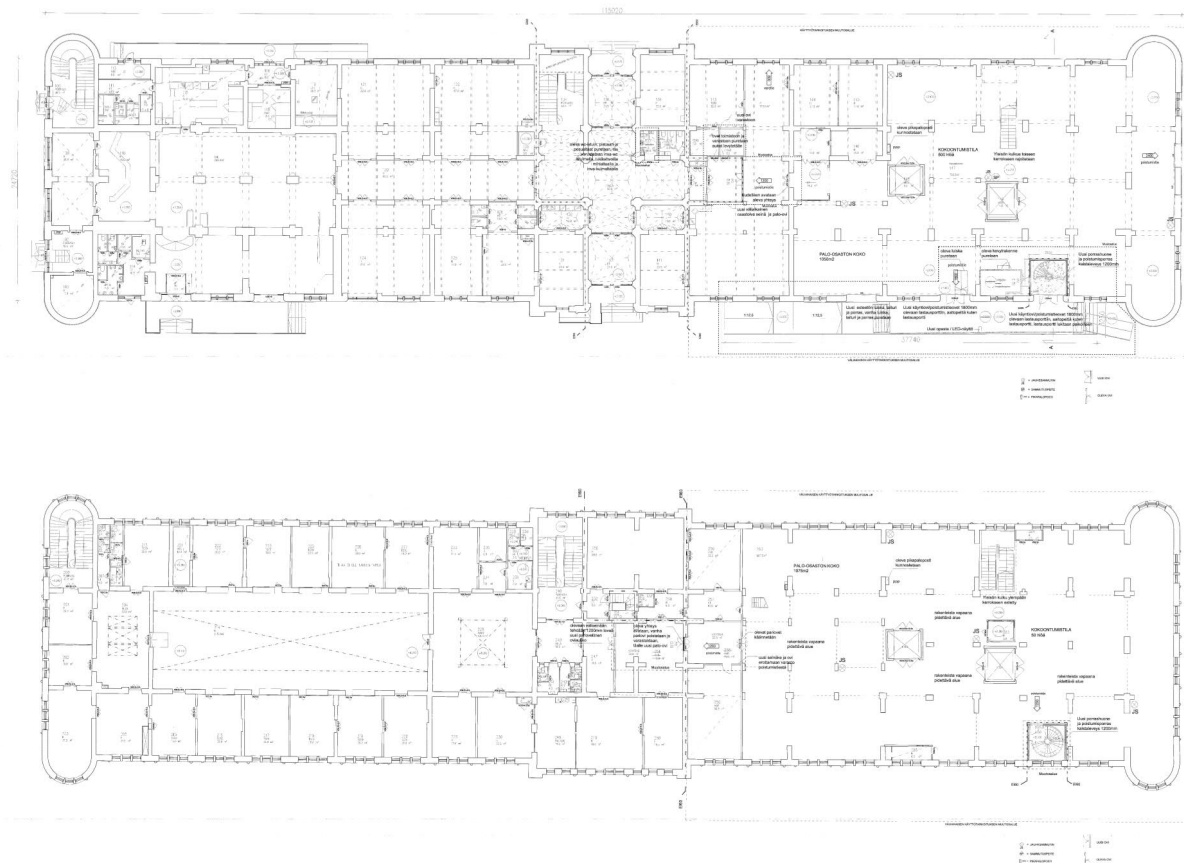
- ↑ Muutokset kohdistuivat itäpäädyyn, jonne rakennettiin suurimpana toimenpiteenä uusi poistumistieporras. Rakennuslupapiirustukset arkkitehtitoimisto K2S (2012). Kuvat on rajattu lupapiirustuksista.

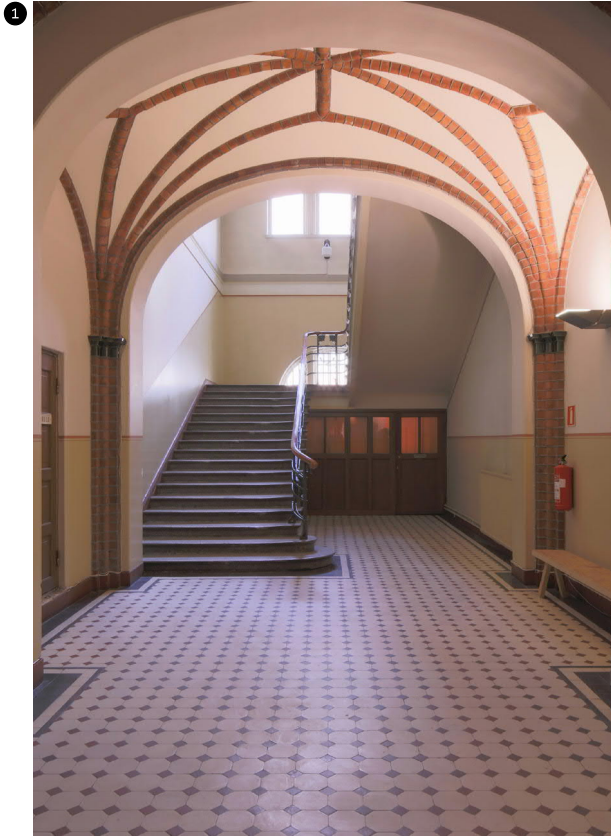
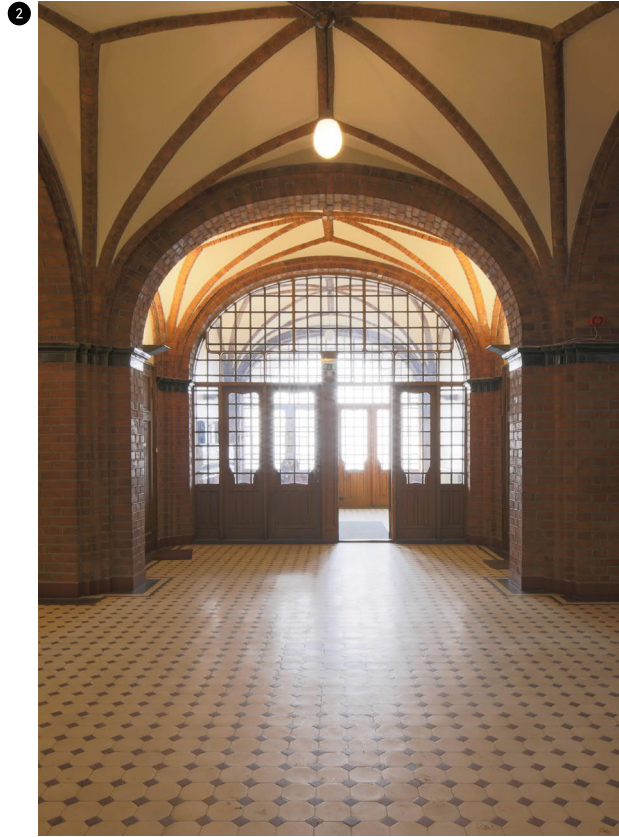
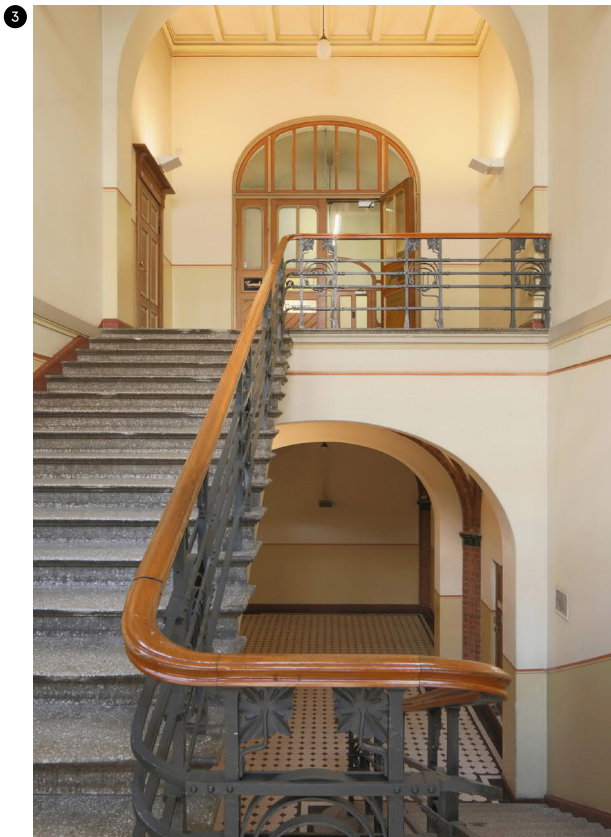
Tila on säilynyt hyvin alkuperäisessä asussaan. Lattia, holvatut katot, portaikko ja väliovet ovat alkuperäisiä. Seinävärit on palautettu alkuperäiseksi. Aulaan liittyvät aputilat ovat säilyneet myös toiminnallisesti alkuperäisen kaltaisina, ja esimerkiksi wc-tilat ovat alkuperäisellä paikallaan.

↑ Pääaulassa on molemmin puolin tuulikaappeja rajaavat jugend-tyyliset puulasiseinät.

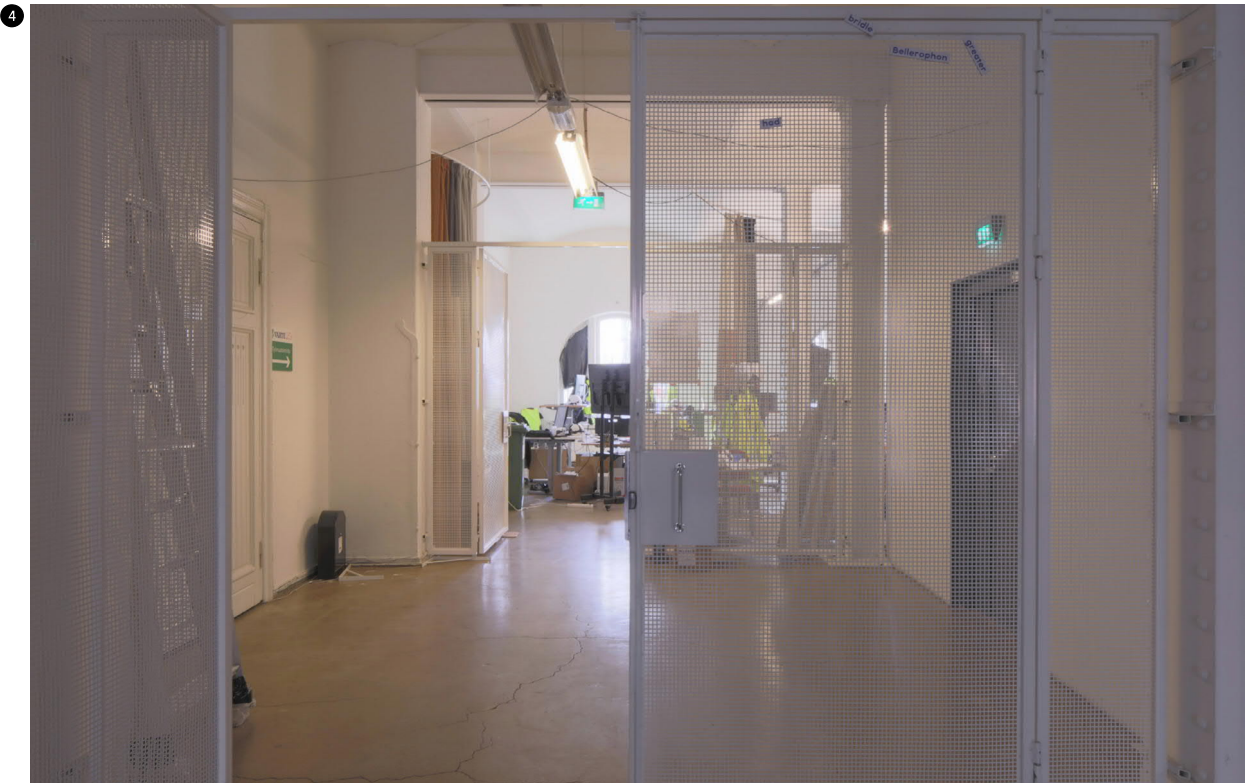
Tilaa määrittävät piirteet, kuten katto ja teräspilarit, ovat säilyneet vuoden 1907 tilamuutoksia vastaavina. Tällöin tilat avattiin yhtenäiseksi halliksi, jonka keskelle tuli kantavat teräspilarit alkuperäisten tiiliseinien sijaan. Pohjoisseinustan pienemmät huoneet ovat alkuperäisen tilahahmon mukaisia. Suurin osa väliovista on alkuperäisiä. Keskiosaan rajattu eteistila on muuttanut vanhaa avointa hallitilaa suljetummaksi. Muut uudemmat väliseinät on nykyisin purettu pois. Nykyiset tiloja jakavat kevyet teräsverkkoseinät säilyttävät alkuperäisen hallin tilahahmon näkyvissä.

- ↑ Hallitilaa on rajattu teräsverkkoseinillä, jotka säilyttävät näkymän tilojen läpi. Oikealla näkyvä seinä kuuluu myöhemmin tehtyyn eteiseen, joka hämärtää alkuperäistä tilahahmoa.

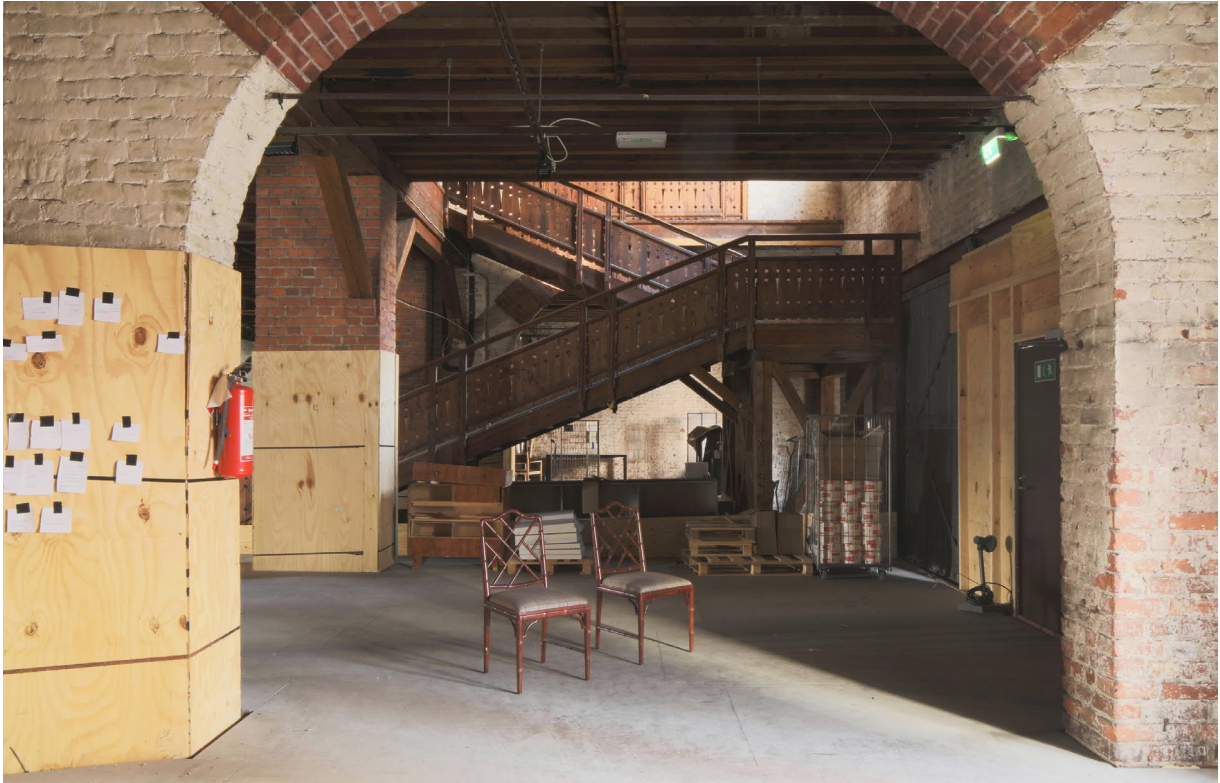
6

↑ Pakkahuonepääty on tällä hetkellä satunnaisessa varastokäytössä. Oikeassa reunassa näkyy väliaikaista tuulikaappirakennetta.

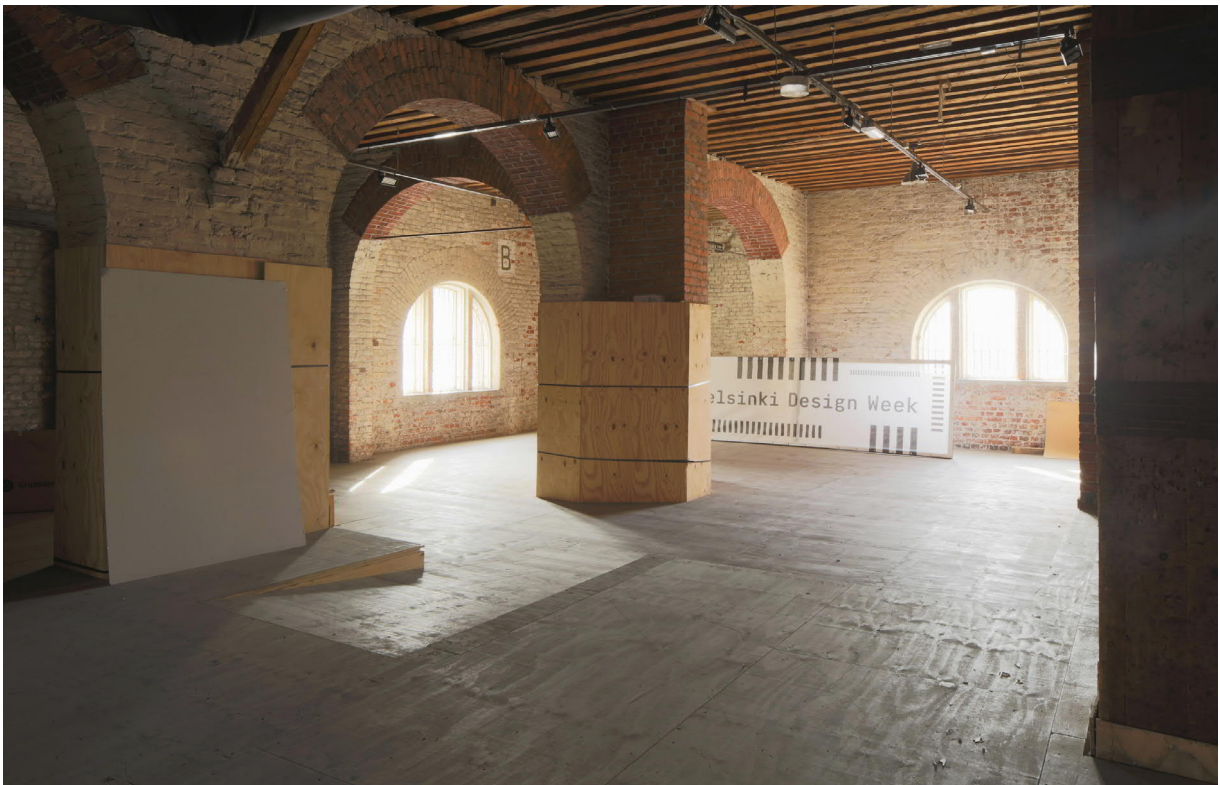
7

↓ Alkuperäiset lattia- ja seinärakenteet suojattiin vanerein torikauppiain väistötiloja varten.

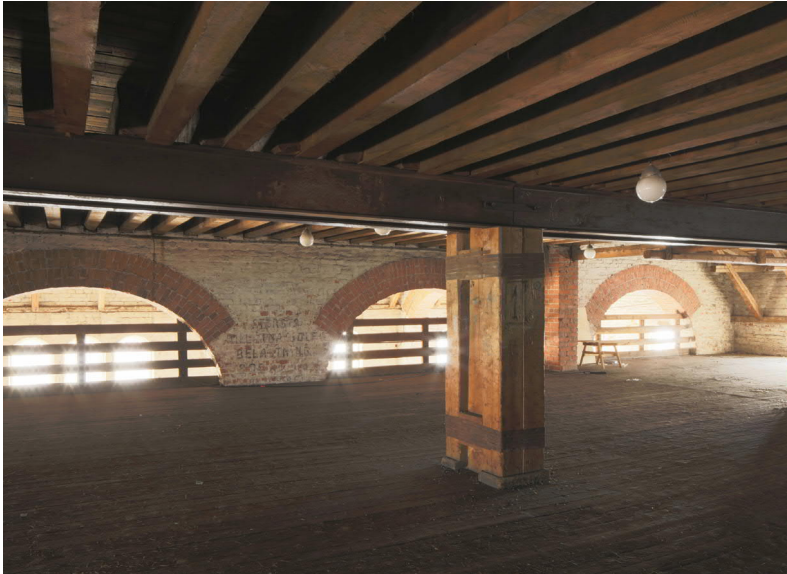
8

← Pakkahuoneeseen 1900-luvun alkuvuosina rakennetutu välikerrokset ovat myös säilyneet alkuperäisinä.

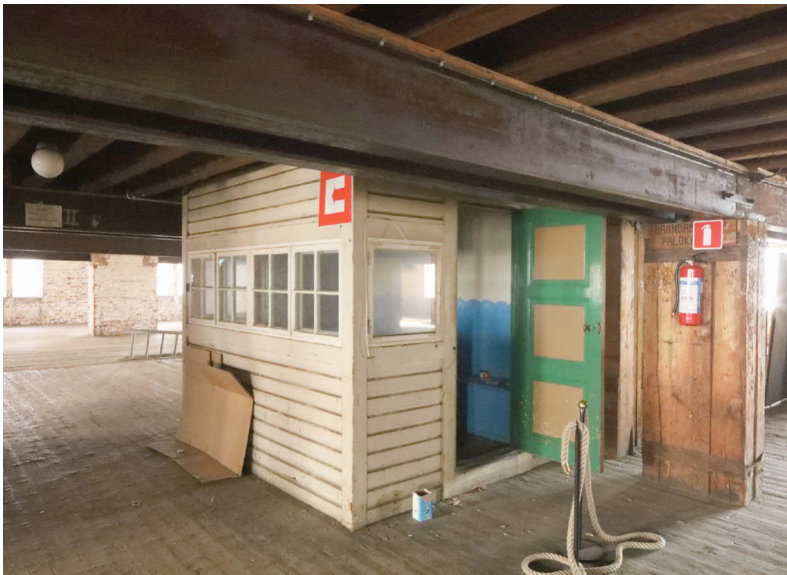
9

← Ylemmissä kerroksissa on 1900-luvun alkupuolelta peräisin olevia koppeja, jotka liittyivät pakkahuoneen toimintaan.

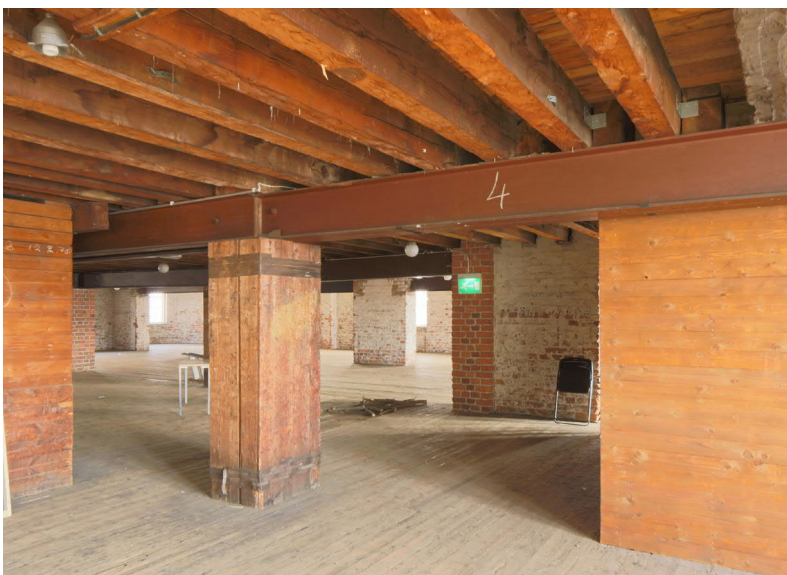
10

← Kuvan vasemmassa reunassa näkyy 1900-luvun alussa lisätty puurakenteinen hissikuilu. Oikeassa reunassa on sitä mukailleen vuonna 2012 rakennettu poistumistieporrashuone.

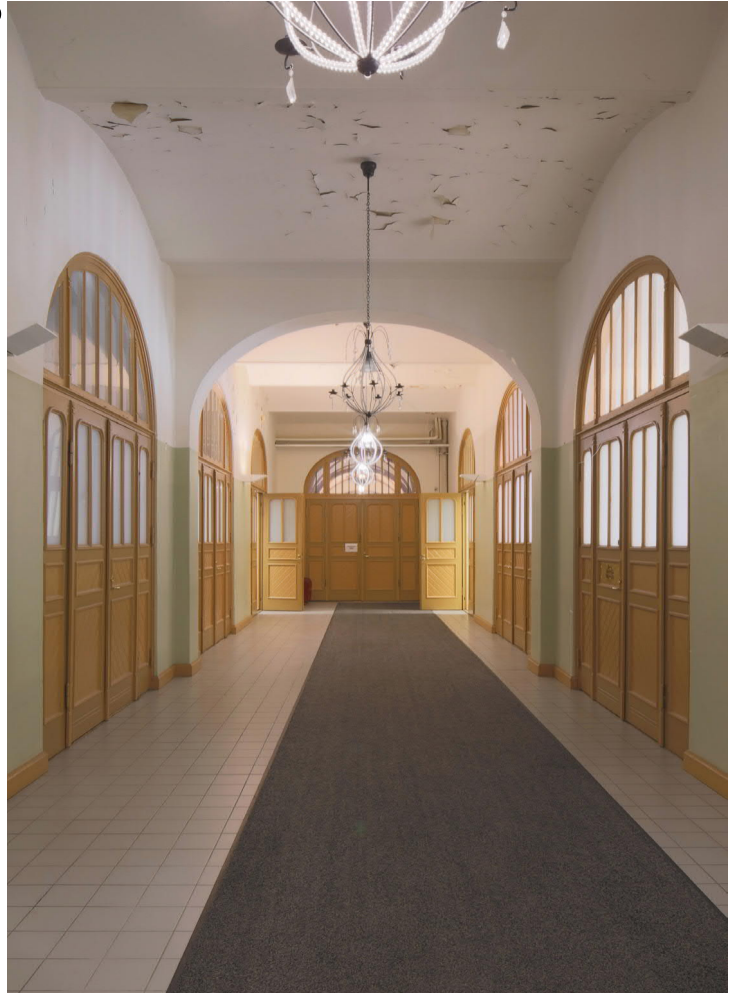
11

→ Länsisiiven ensimmäisen kerroksen käytävän tilahahmo on säilynyt alkuperäisenä, samoin toimistotiloja rajaavat puulasiseinät. Laattalattia on uusittu.

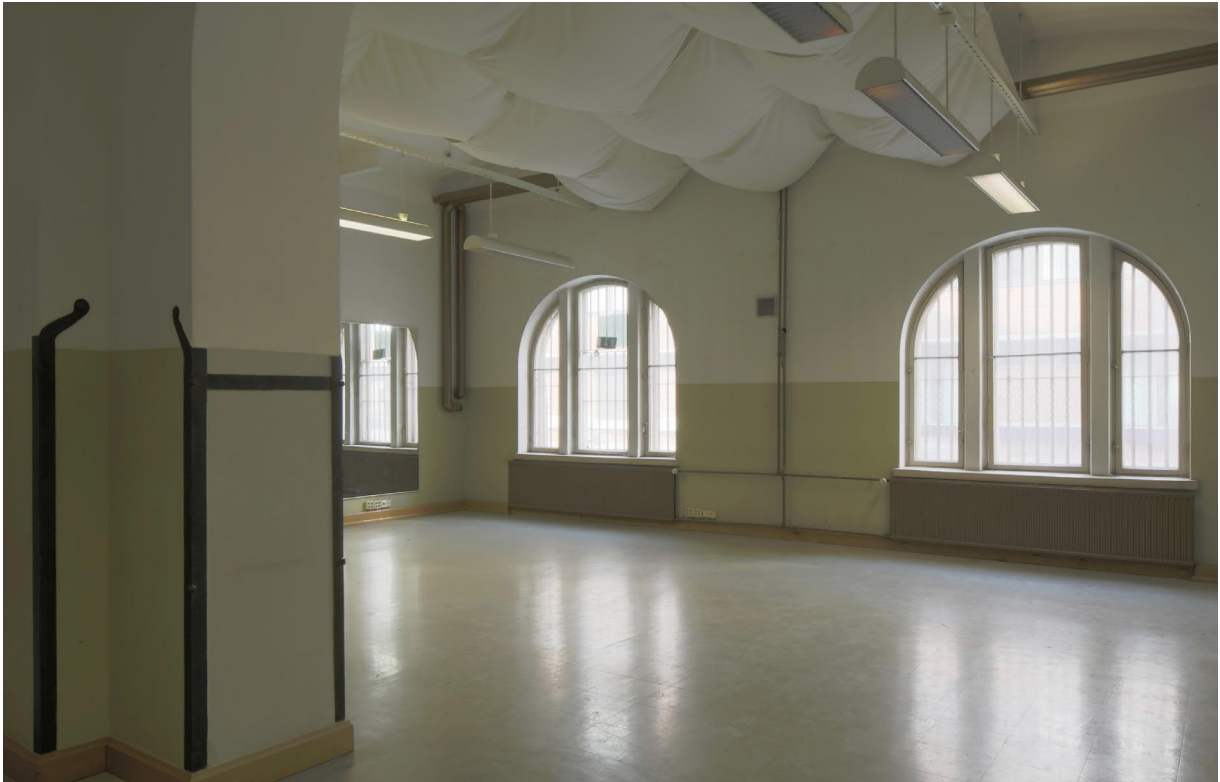
12

↓ Toimistotilat ovat tällä hetkellä eri vuokralaisten käytössä. Kuvassa olevassa huoneessa toimii tanssistudio. Tilojen pintojauusittiin ja tiloja jakaneita uudempia väliseiniä purettiin vuonna 1994. Lattiat uusittiin ja seinät maalattiin väritutkimukseen pohjautuen.

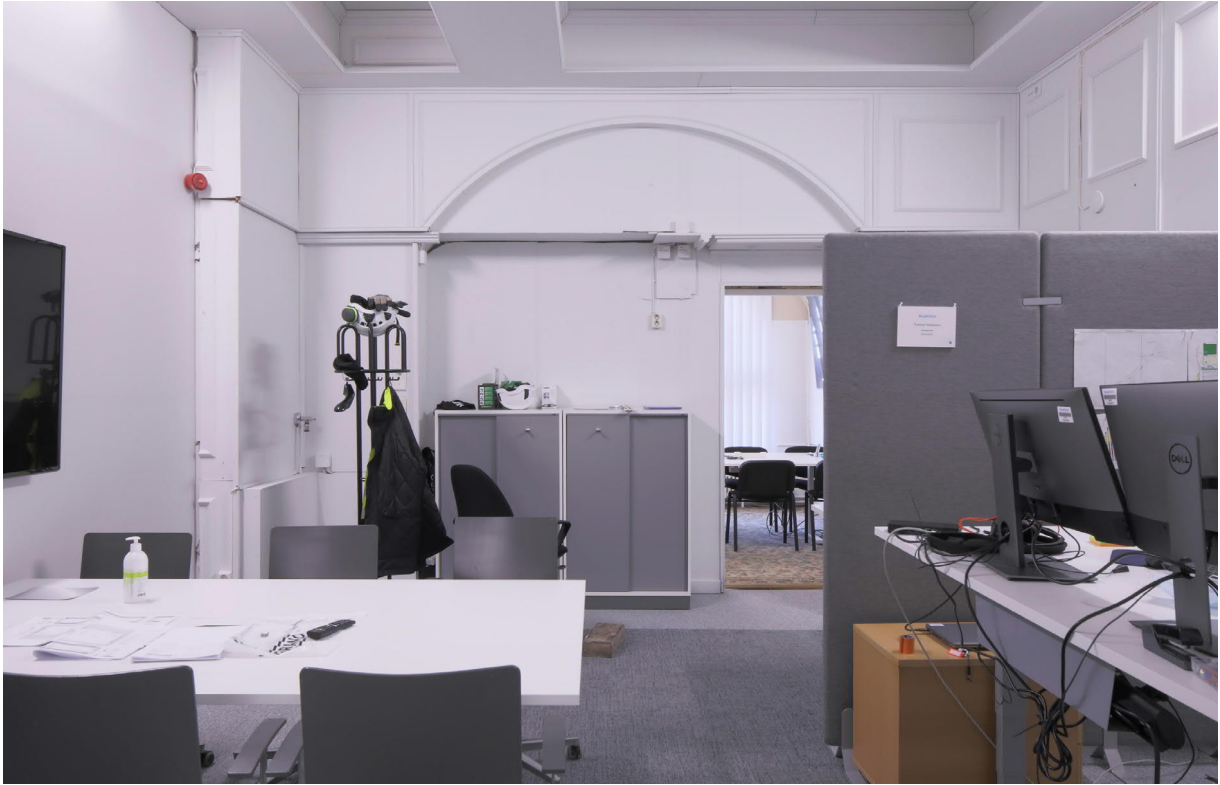
1.3

↑ Länsipäädyn entisessä ravintolatilassa toimii väliaikaisesti työmaatoimisto.

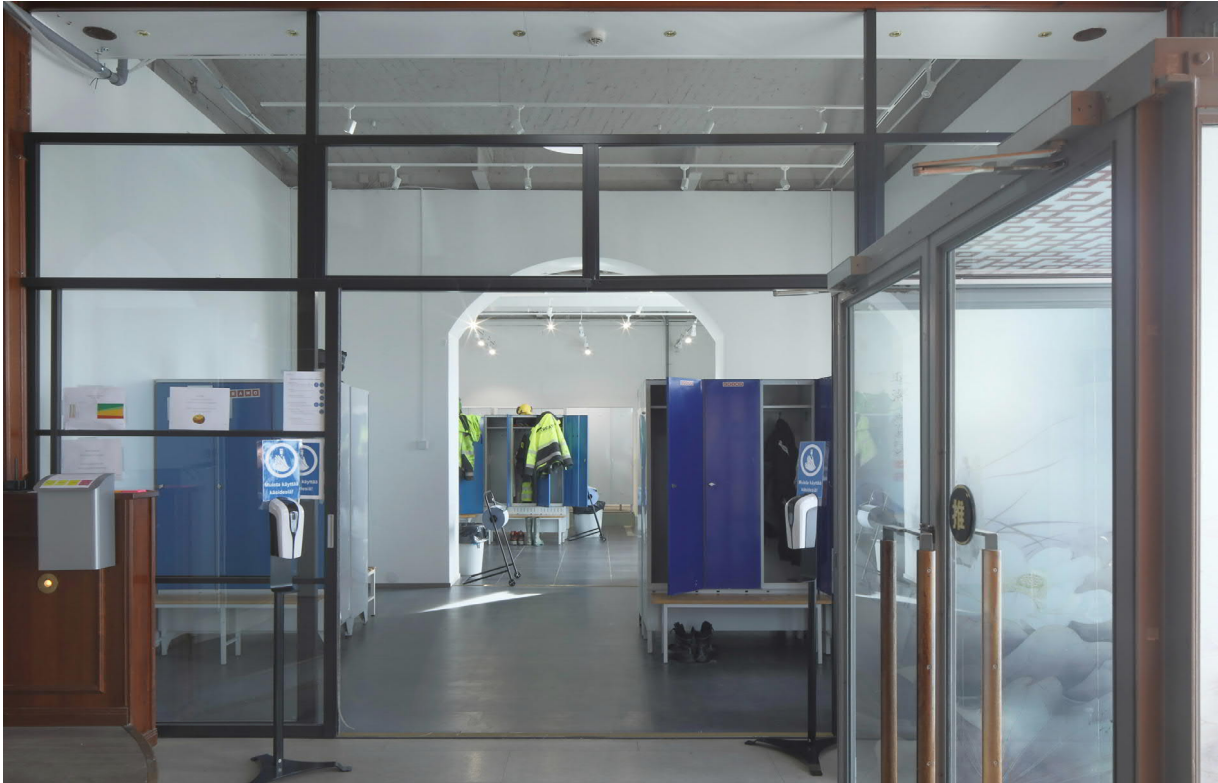
15

↑ Eteläseinustan tiloissa on toiminut matkamuistomyymälä. Tällä hetkellä tila on käytössä työmaatoimiston sosiaalitaloina..

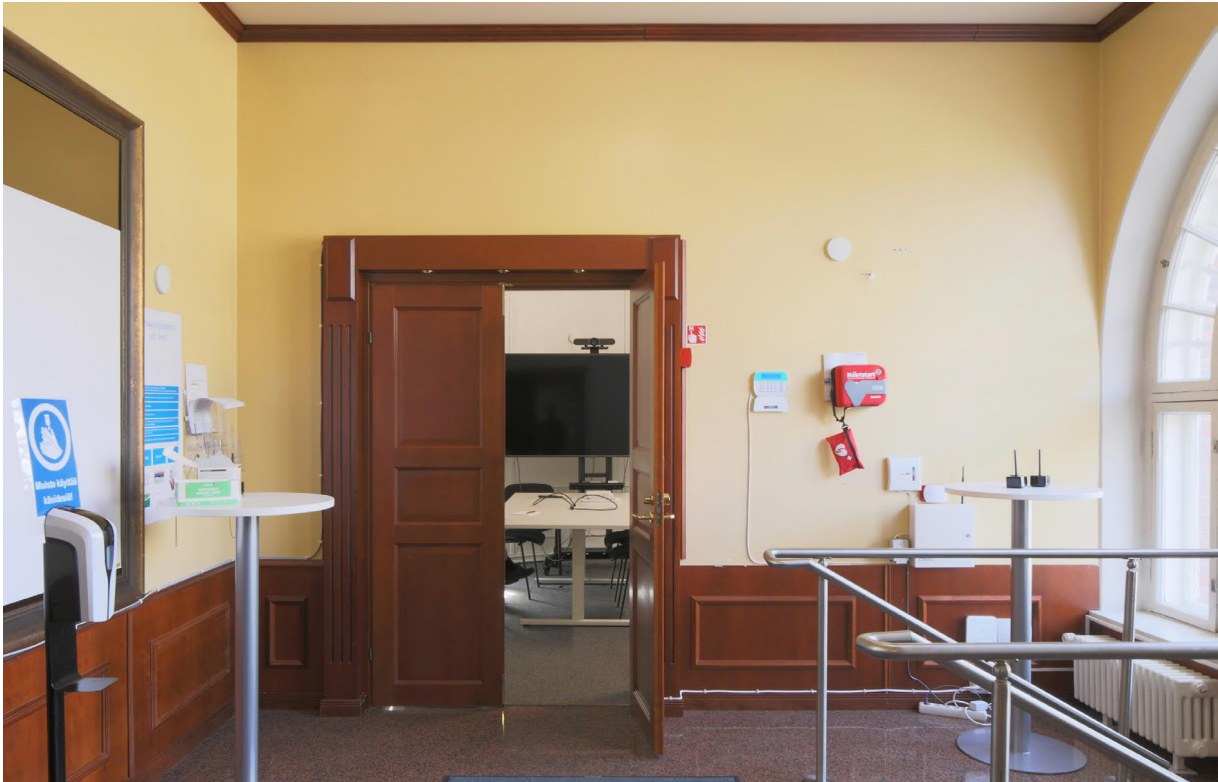
16

↓ Länsipään sisäänkäyntiaula on siirretty nykyiselle paikalleen 1940-luvulla. Tilan sisustusta on muutettu useampaan otteeseen.

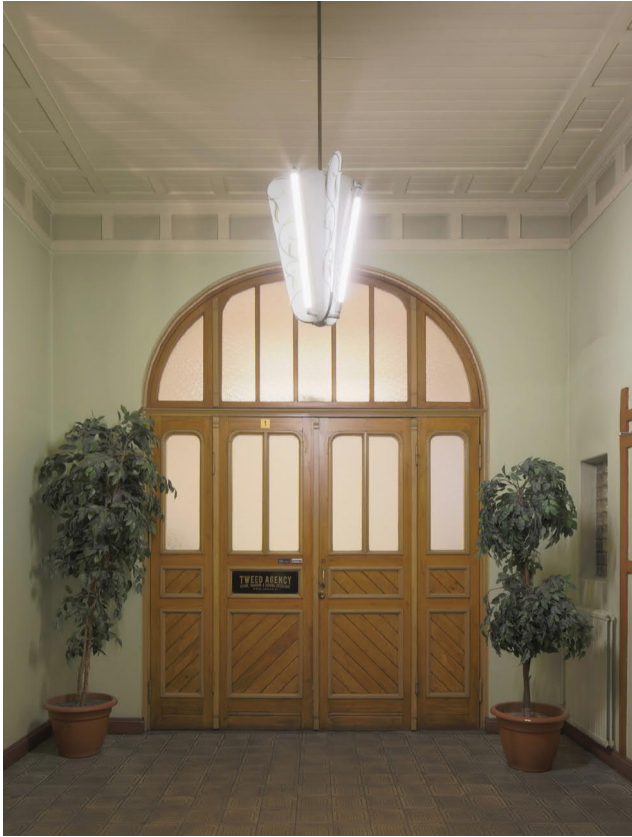
17

- ← Porrasaulan ilme on säilynyt hyvin alkuperäistä vastaavana. Pintamateriaalit ja ovet ovat alkuperäisiä tai wc-ovien osalta alkuvuosina muutettuja.

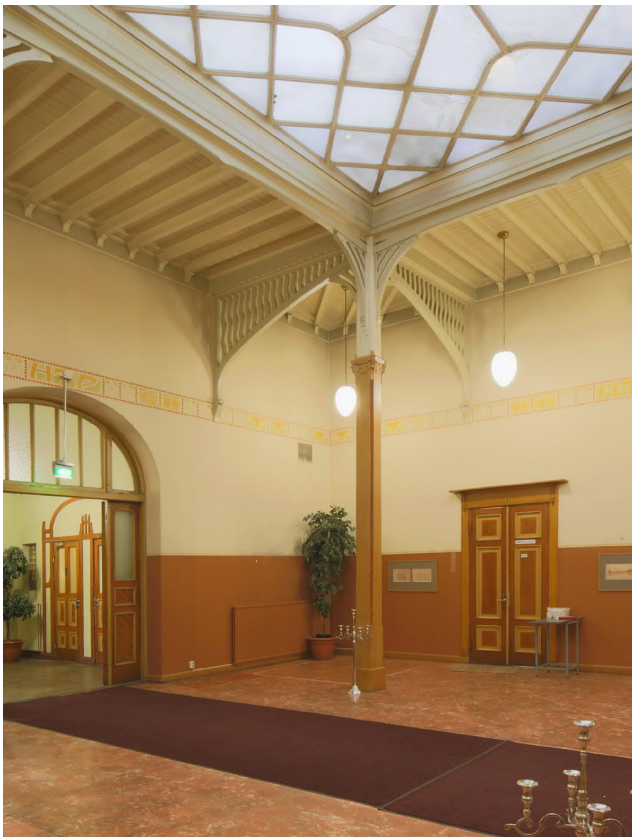
18

- ← Odotusaulan pintoja on kunnostettu entistään 1990-luvun lopulla, ja alkuperäinen liimakipsilattia on otettu esiin. Tilan nykyinen ilme vastaa alkuperäistä.

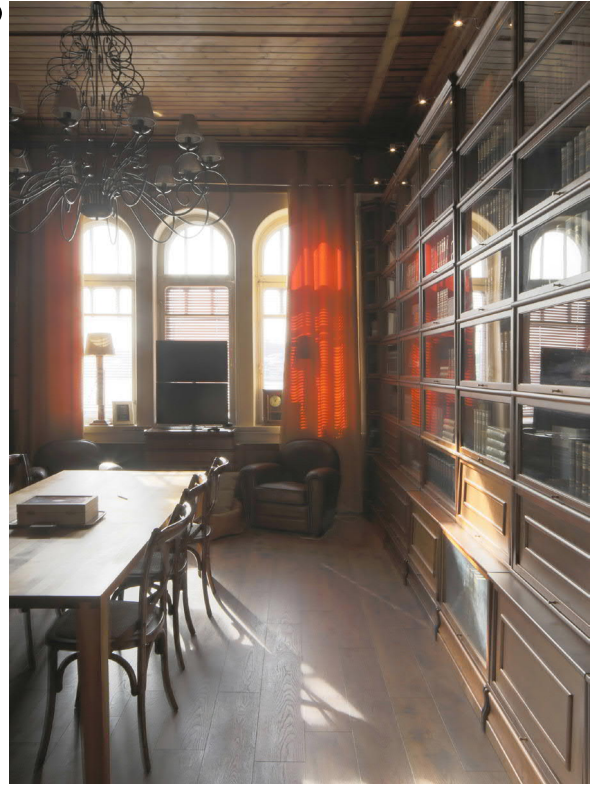
19

↑ Asiakassalin viereisten toimistohuoneiden sisustuksia on muutettu. Alakatot ovat alkuperäisiä.

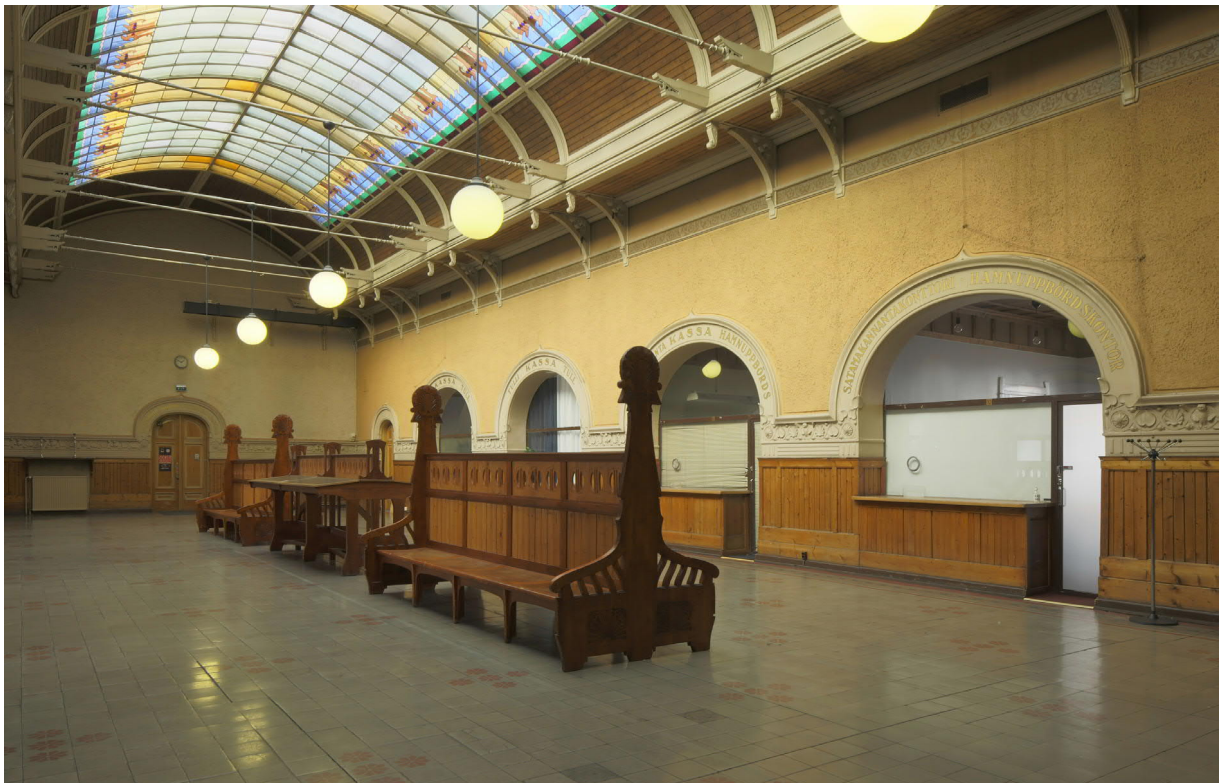
20

↓ Asiakassali on säilynyt hyvin alkuperäisenä sekä pintojen että kiintokalusteiden osalta. Kaariaukkojen lasiseinät lisättiin 1970-luvulla.

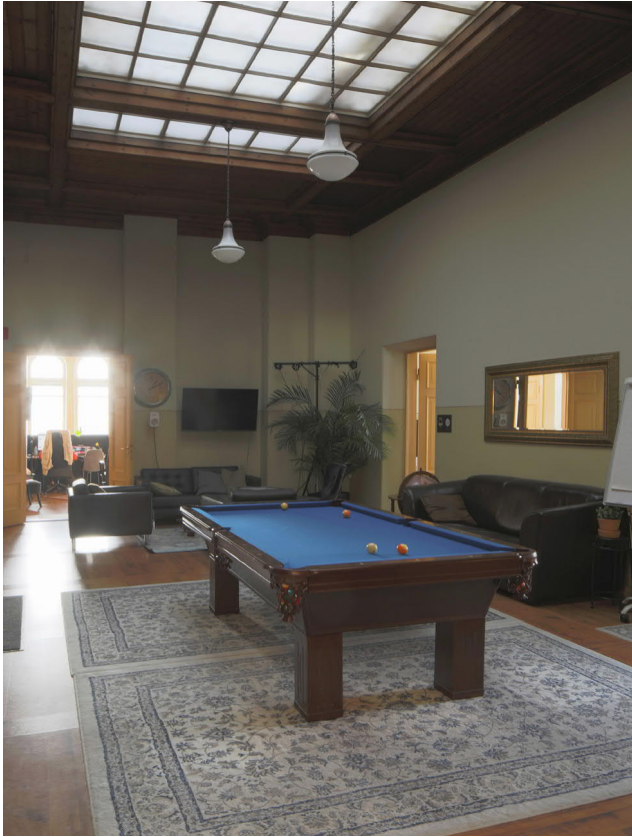
21

- ← Länsipäädyn toimistojen aula on säilynyt pitkälti alkuperäisenä. Alkuperäinen seinäväritys on palautettu. Vuonna 1994 esiin otettu liimakipsilattia on peitetty laminaatilla.

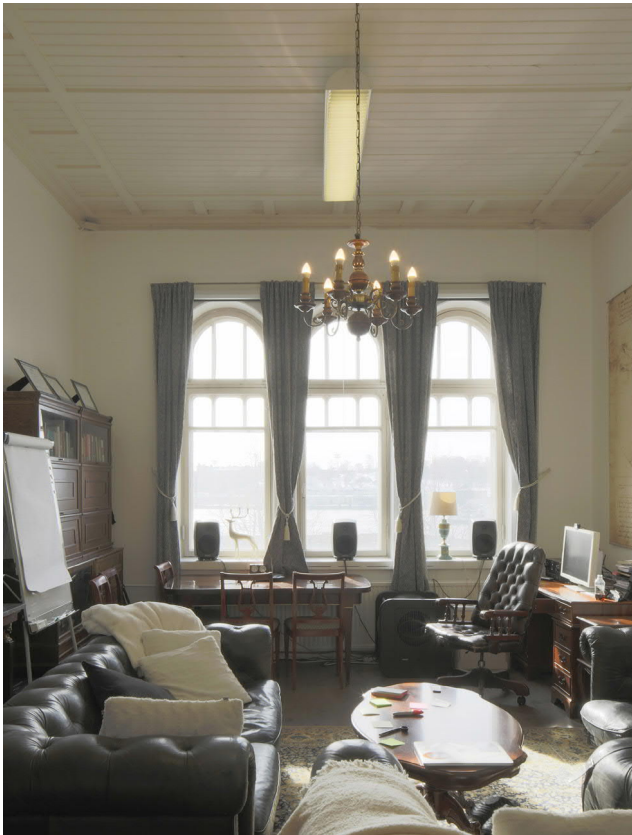
22

- ← Myös toimistohuoneet ovat säilyneet pitkälti alkuperäisen kaltaisina. Tiloissa on muun muassa alkuperäiset sisäkatot ja välit. Kuvassa oleva toimistohuone on odotusaulan viereinen huone. Länsipäädyn toimistot ovat vastaavia.

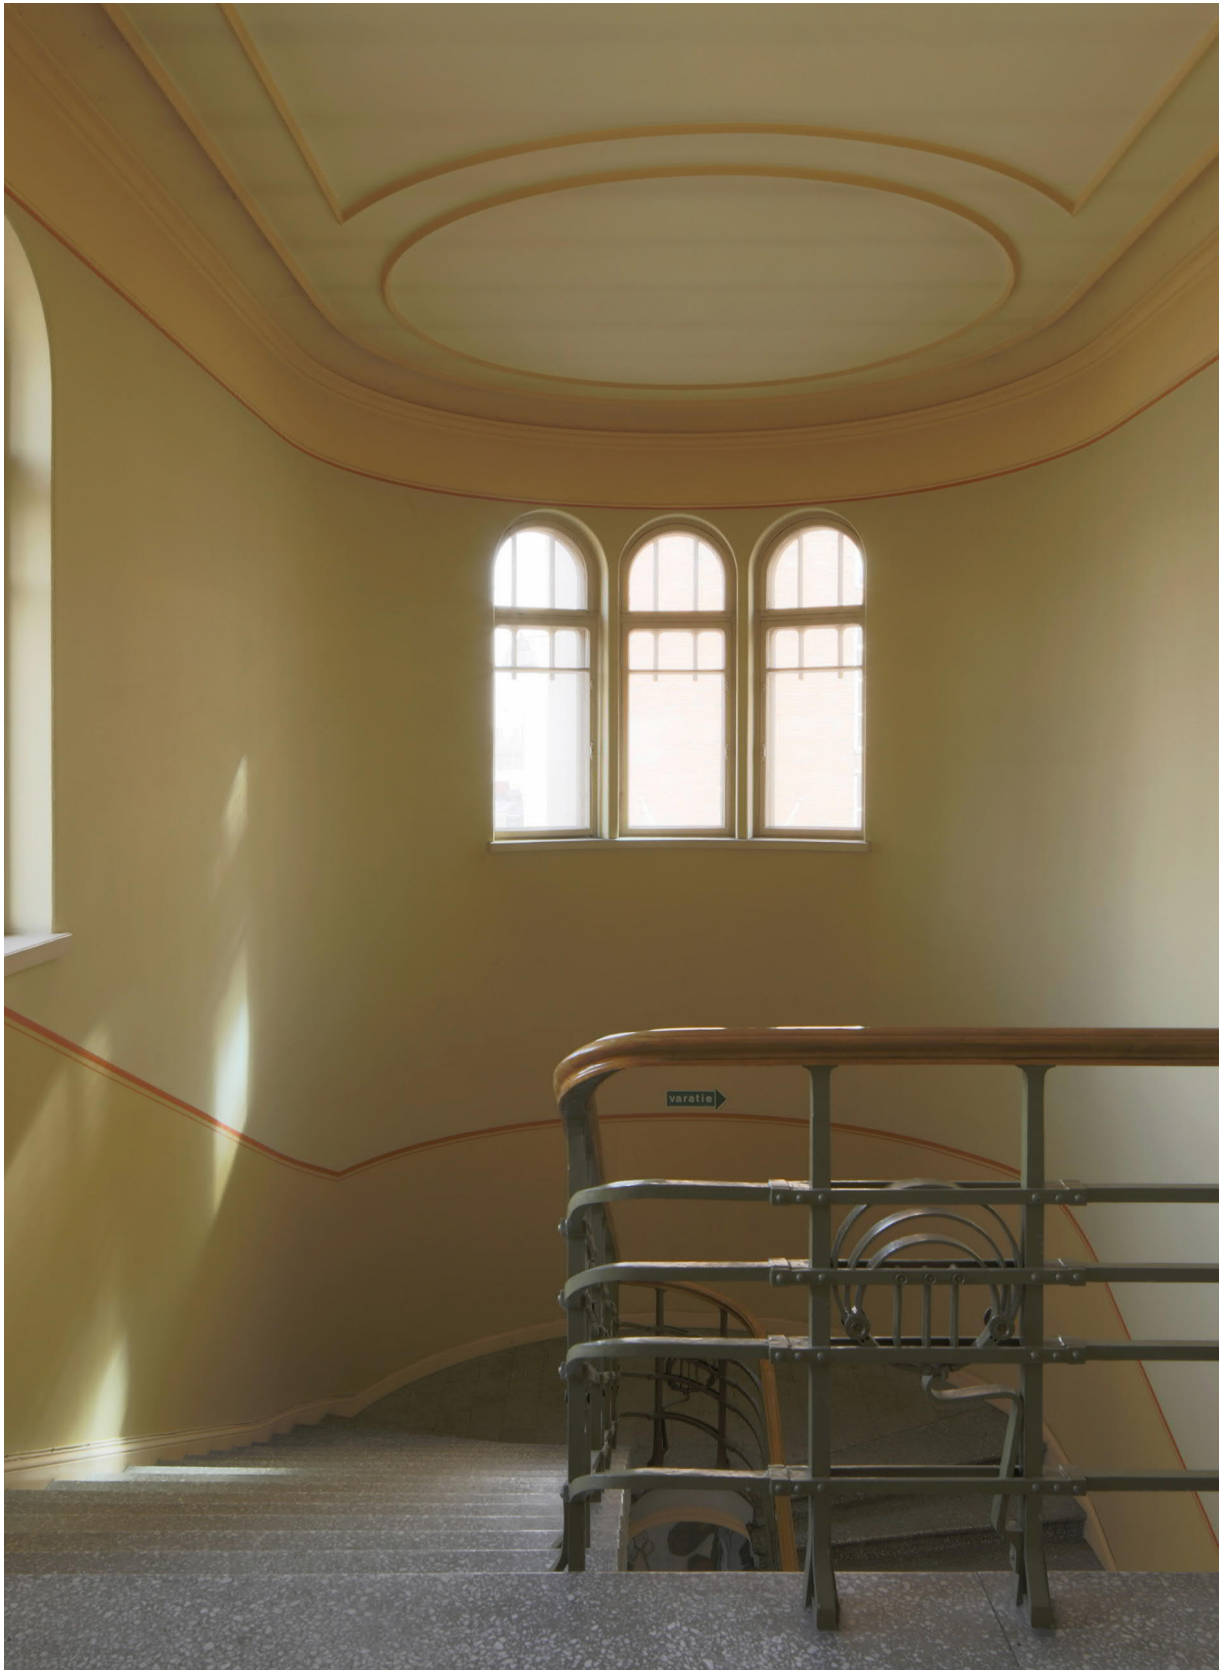
Porrashuoneen ala-aulaa on pienennetty alkuperäisestä ennen 1940-lukua, ja samalla ulko-ovi on siirretty nykyiselle paikalleen ja sen edustalle on tehty porrasaskelmat. Muuten aulan ilme vastaa hyvin alkuperäistä.

↑ Länsipään sivuporras on hyvin säilynyt. Värimaailma on palautettu alkuperäiseksi 1990-luvulla.

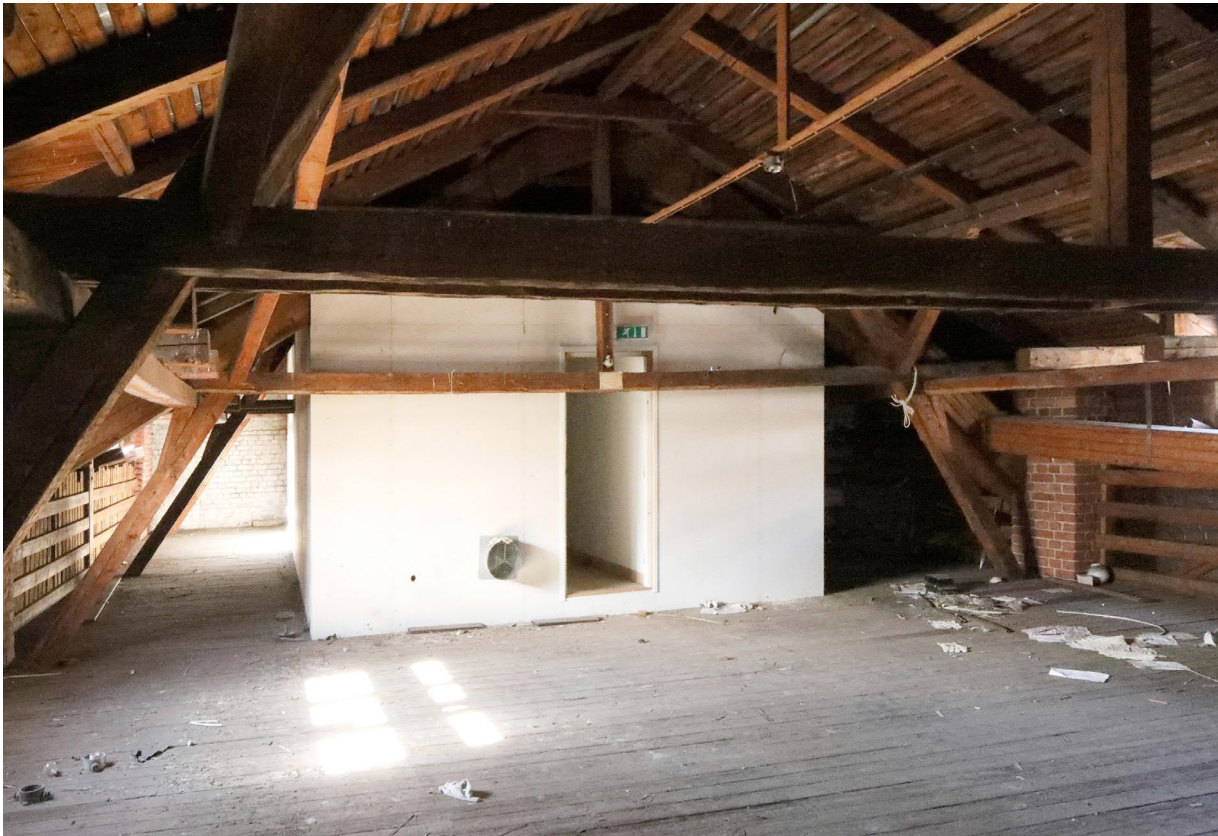
24

Ullakko on kokonaisuutena säilynyt hyvin alkuperäisessä asussaan, ja esimerkiksi erilaiset katolle johtavat porraskerrostumat ovat todennäköisesti alkuperäisiä. Lisäksi tilassa näkyy eri aikojen käyttökerrostumaa. Uutena kerrostumana on tekninen tila, jonka uudet rakenteet ovat näkyvässä vain itäpuolella tilaa.

↑ Ullakolle on rakennettu nykyaikaiset tekniset tilat. Uusi rakenne on tehty vanhoista rakenteista irrallisena kokonaisuutena.

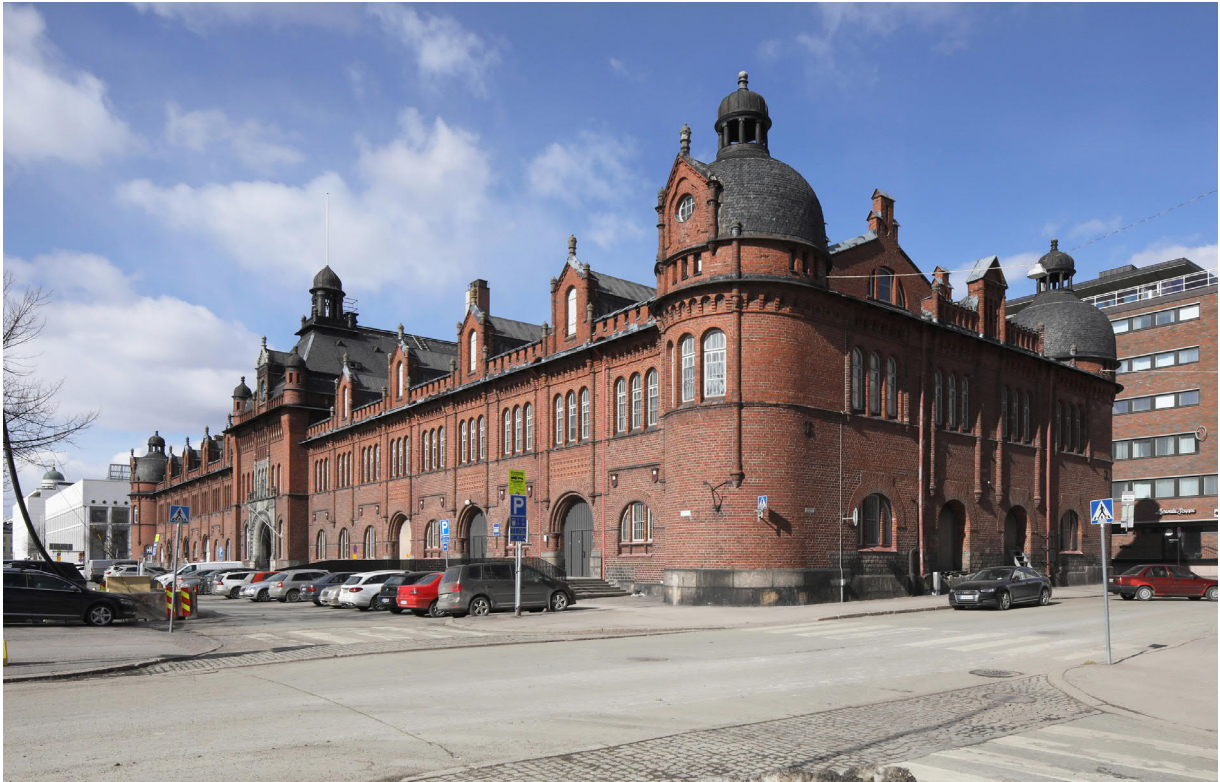
25

↓ Kuva kaakosta. Tulli- ja pakkahuoneen julkisivut ovat säilyneet lähes alkuperäisinä. Vanhat lastauslaiturit on purettu ja niiden tilalle on rakennettu terasseja Katajanokanlaiturin puolelle.

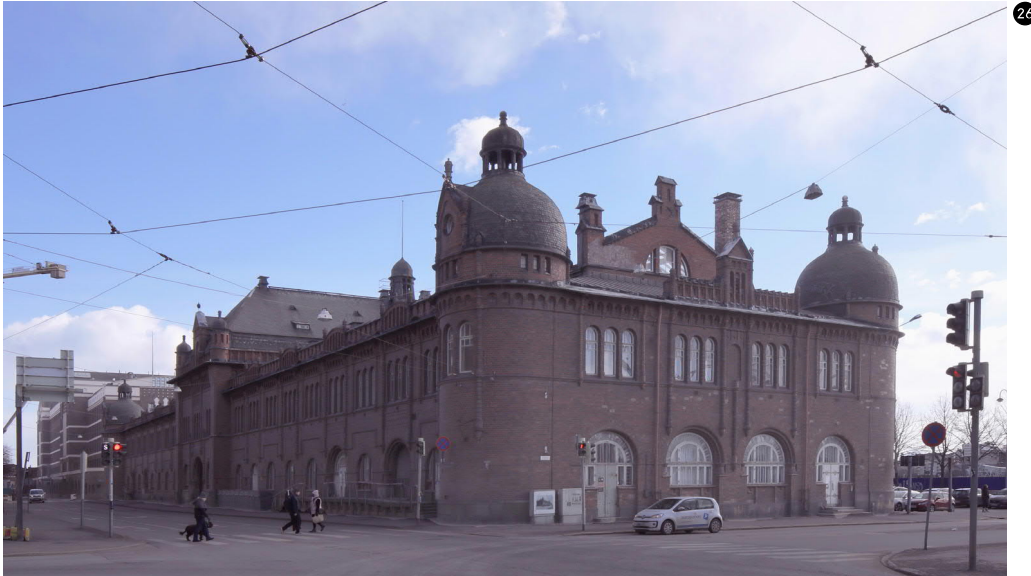
↑ Kuva luoteesta. Ravintolatilan takaovelle rakennettiin uusi lastauslaituri vuosituhatosen vaihteessa. Länsipäädyn ovet on siirretty nykyisille paikoilleen 1900-luvun alkupuoliskon aikana.

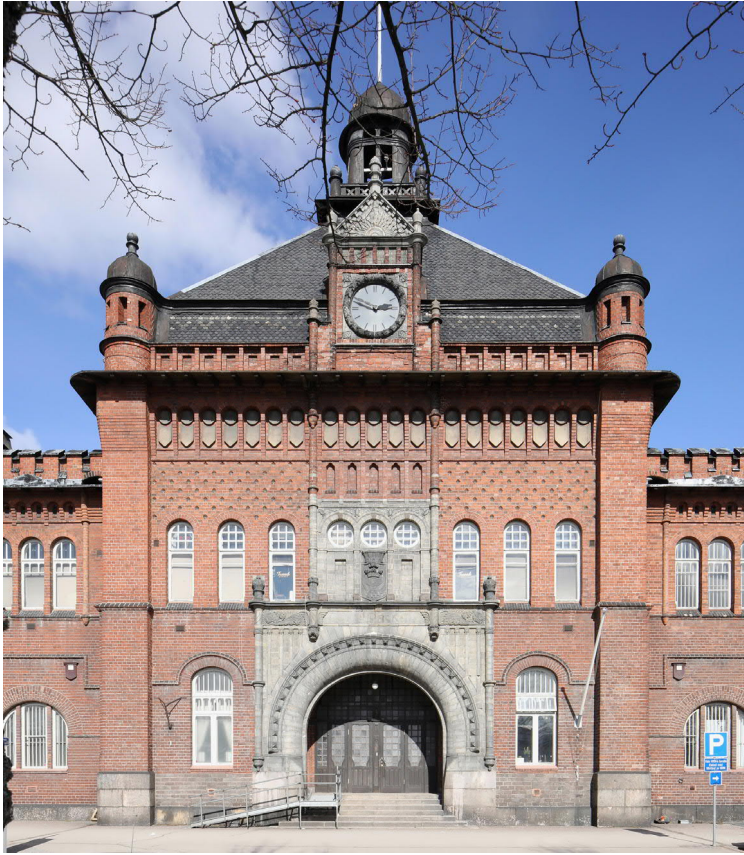
27

← Rakennuksen keskiosa ja pääsisäänkäynti on säilynyt lähes täysin alkuperäisessä asussaan.

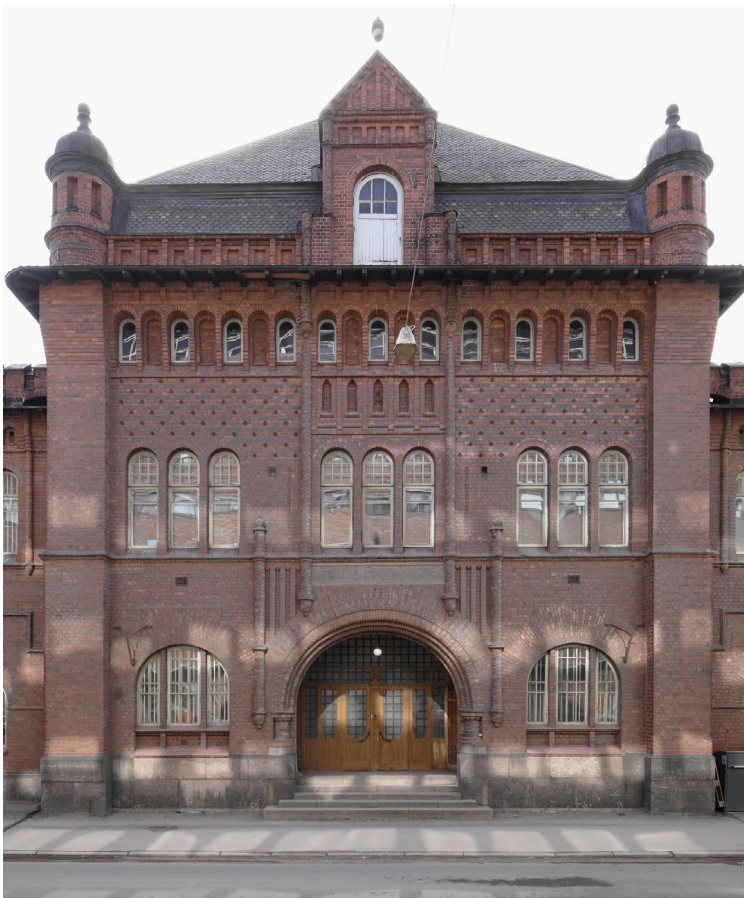
28

← Myös koillispuolen julkisivu ja sisäänkäynti ovat alkuperäiset.
