Katajanokan Tulli- ja pakkahuone

2022

Rakennushistoriaselvitys

Helsinki

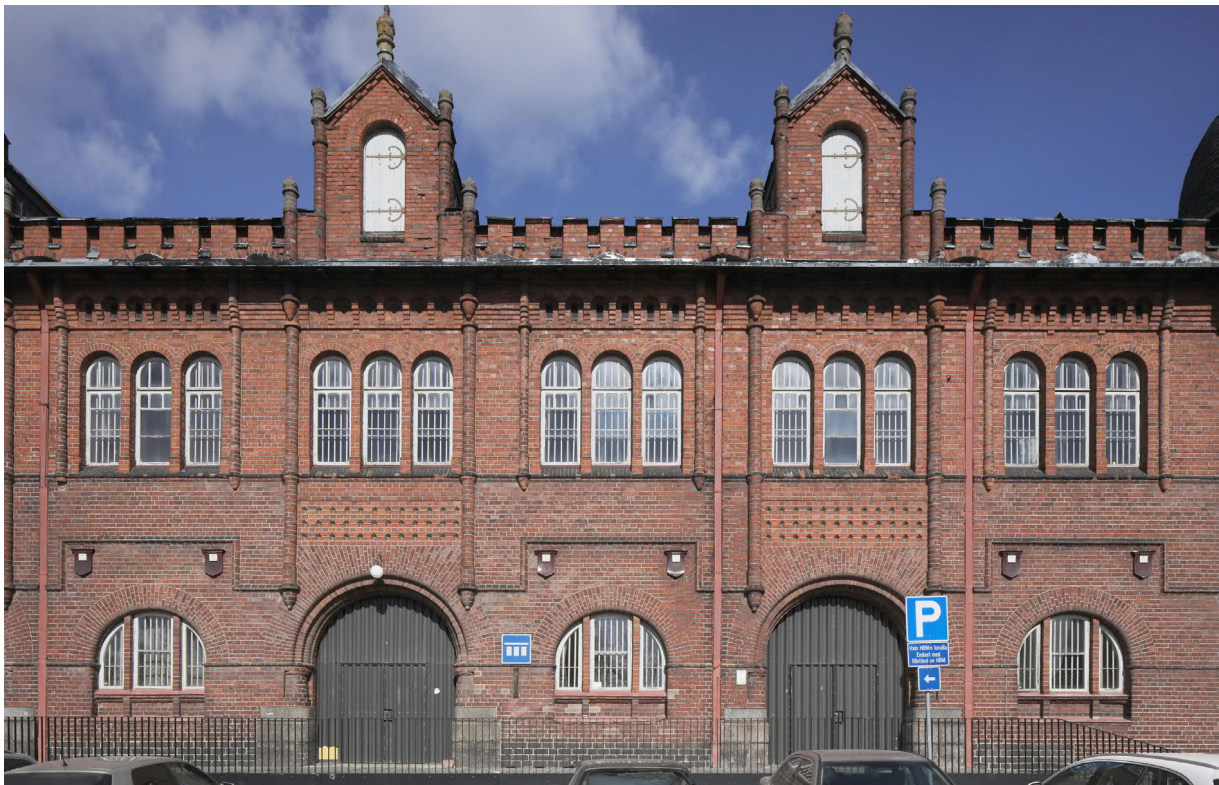
29

↓ Pakkahuonepäädyn edustalle vanhan lastauslaiturin paikalle rakennettiin vuonna 2012 uusi terassi ja invaluiska.

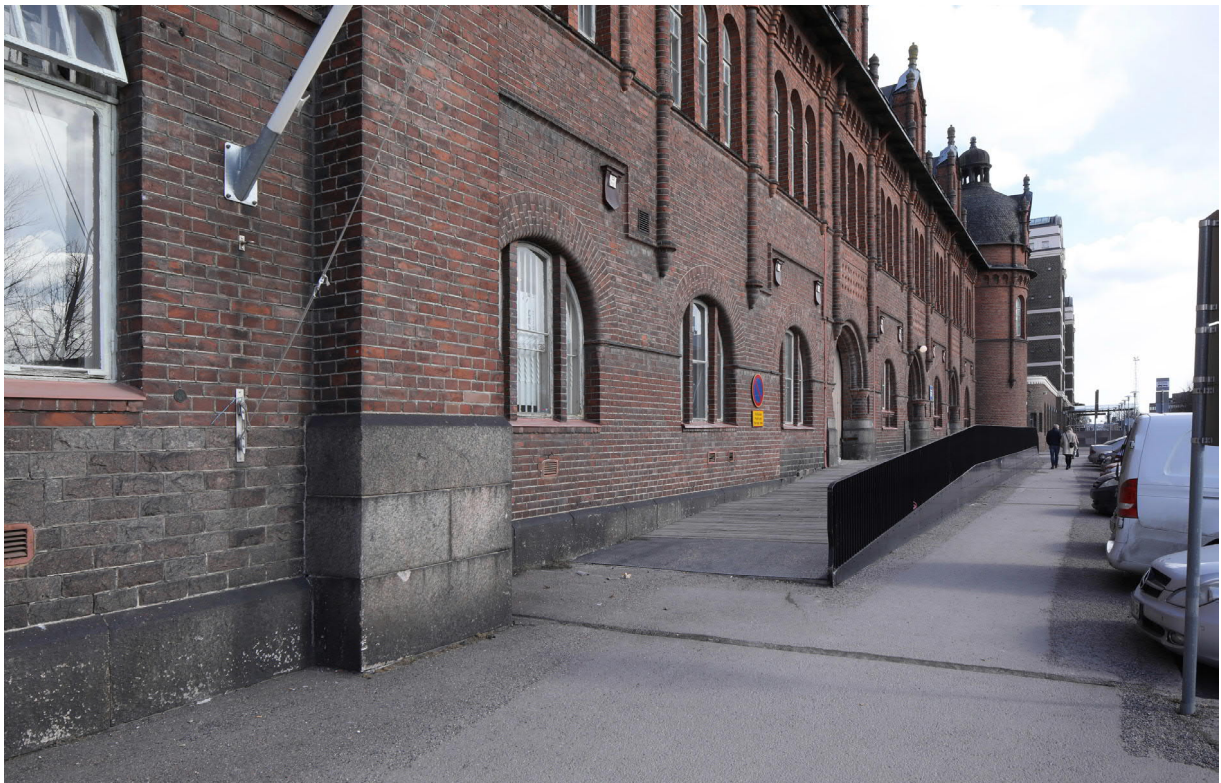
30

↓ Pääjulkisivun puolella terassialueet rajautuvat suoraan jalkakäytävään. Rakennuksen edusta on parkkialuetta.
